## Audi TT Coupe/Roadster

EZ 10/2014 | Coupé | Benzin | Schaltgetriebe | 246.092km

Fahrzeug aufgenommen am: 09.07.2026

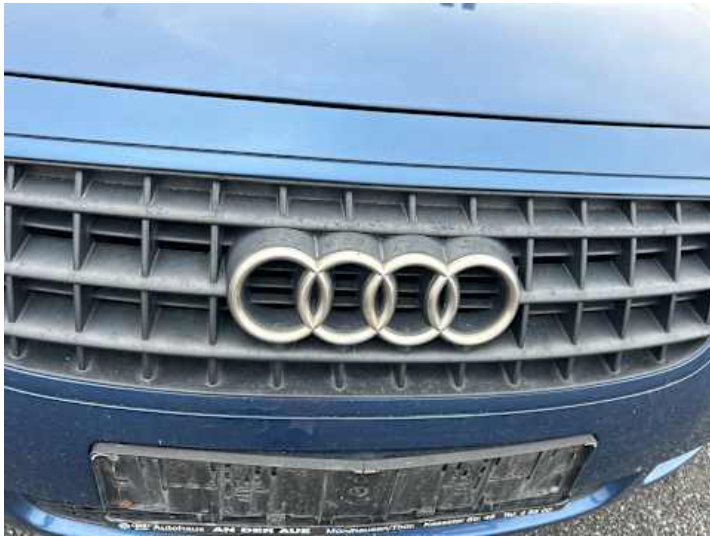
Stoßstange vorne (Ausgeblichen/Matt)

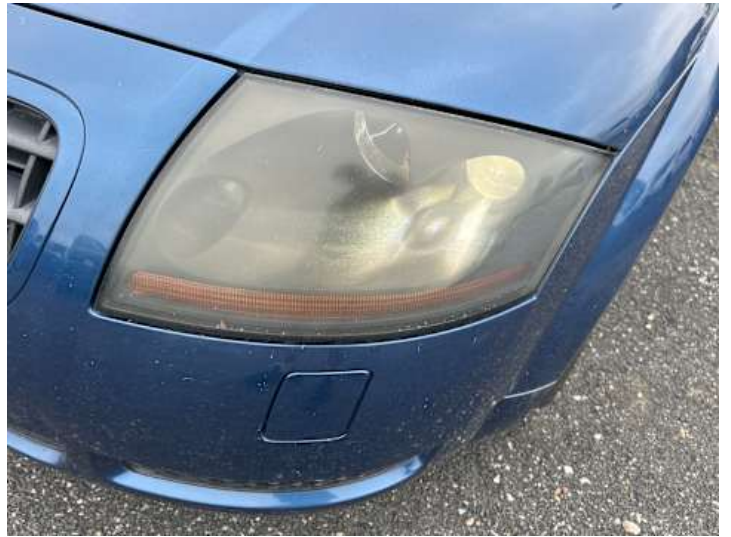
Scheinwerfer (links) (Blind)

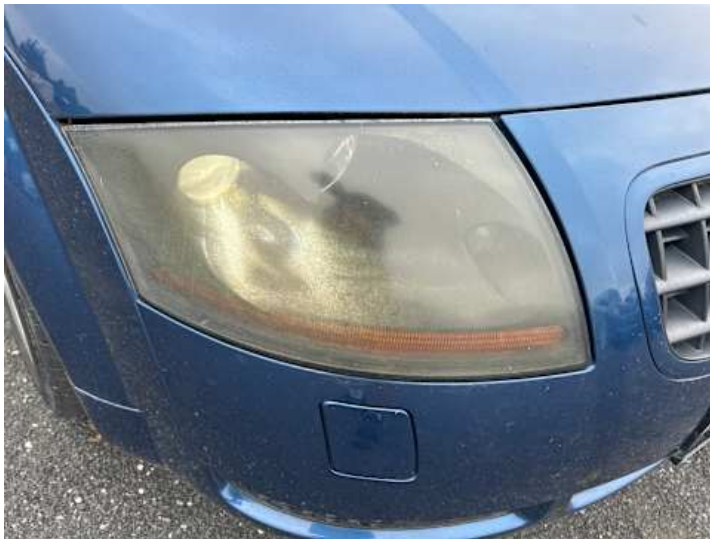
Scheinwerfer (rechts) (Blind)

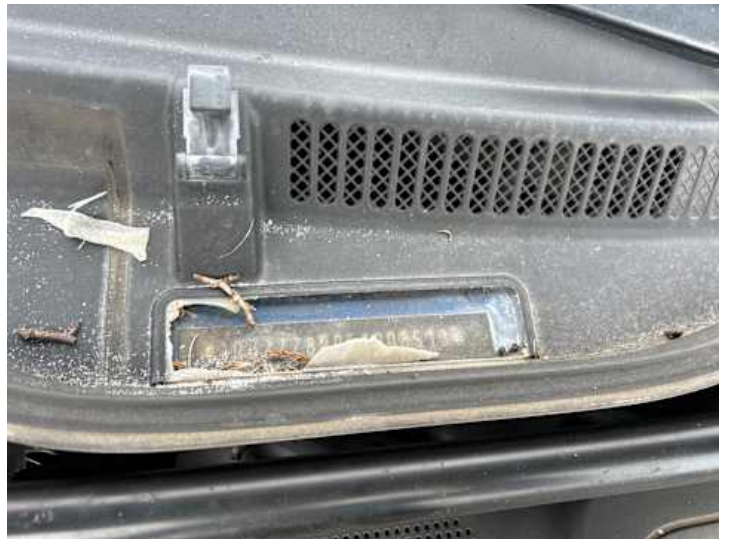
Motorhaube (Riss/Bruch)

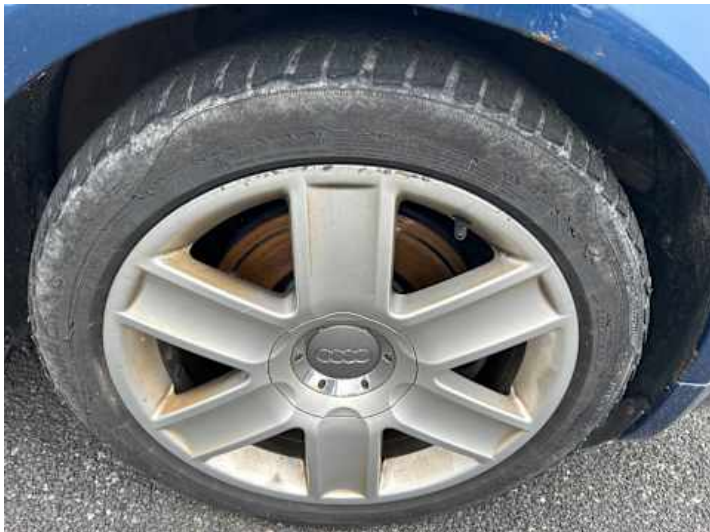
Rad (Kerben, Kratzer)

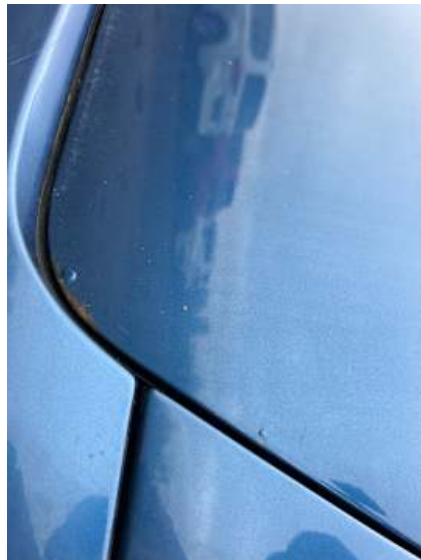
Fahrtür (Rost)

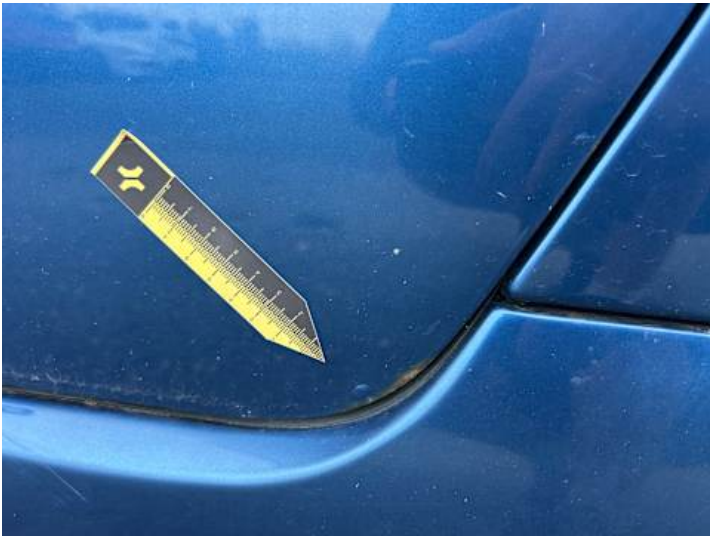
Fahrentür (Rost)

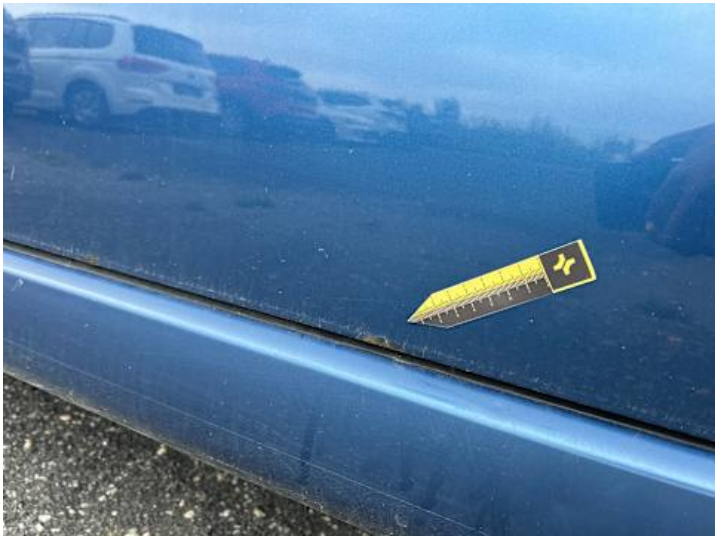
Fahrentür (Rost)

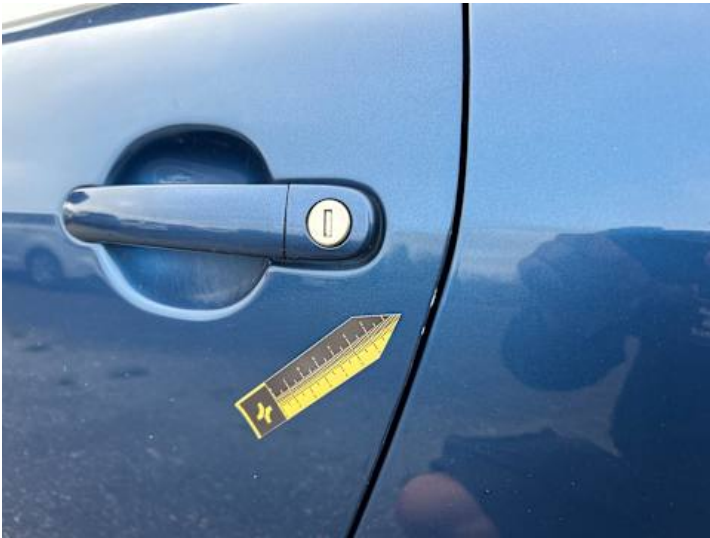
Fahrentür (Kratzer)

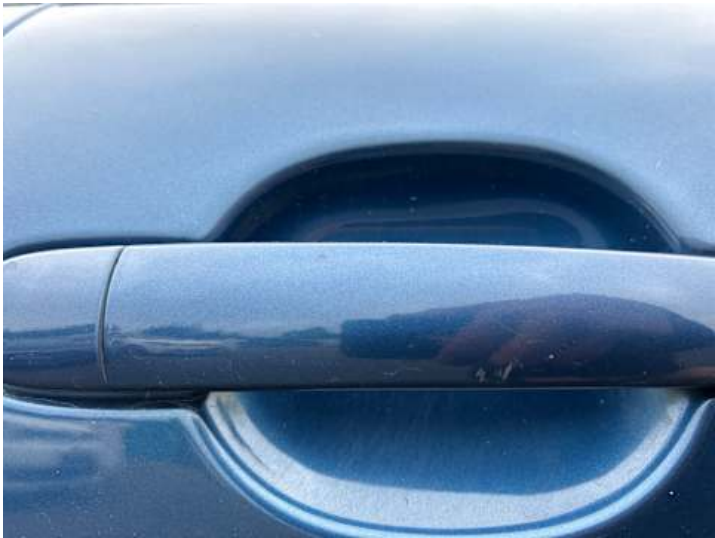
Beifahrtür (Kratzer)

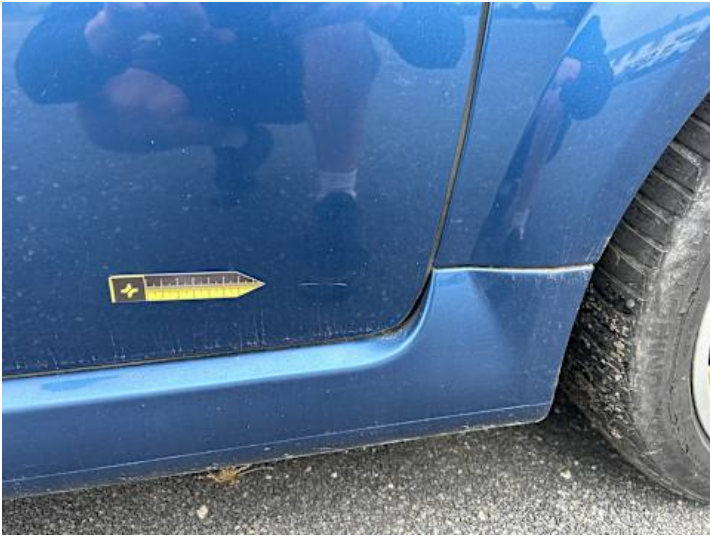
Beifahrtür (Kratzer)

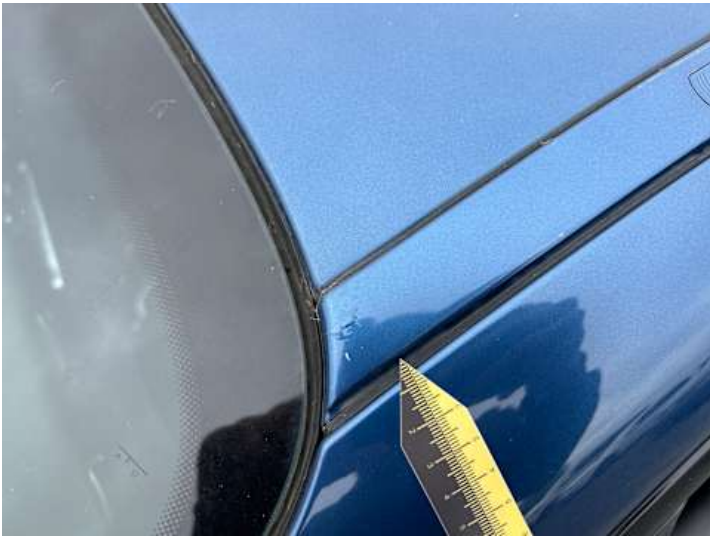
Dach (Rost)

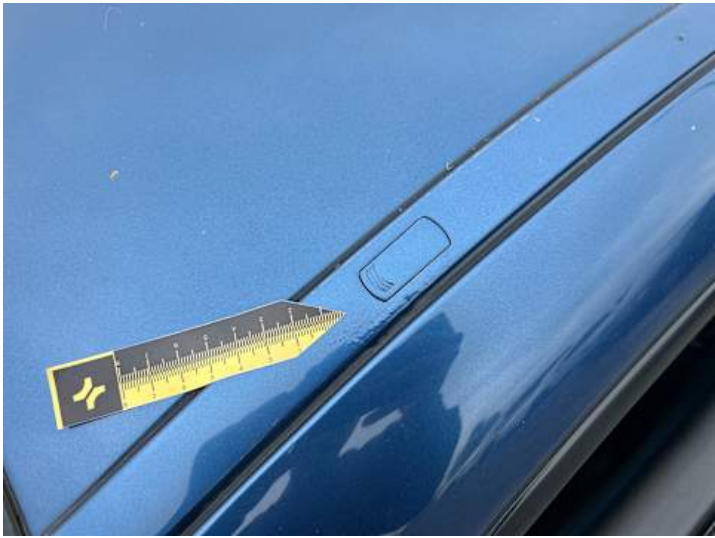
Dach (Rost)

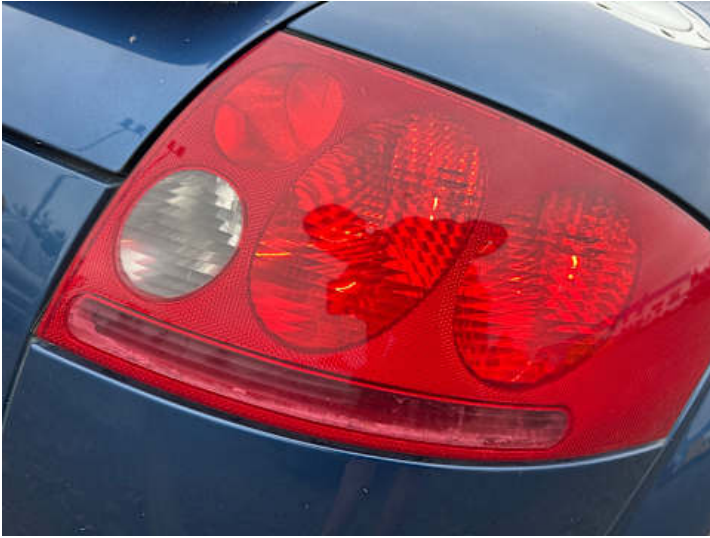
Rücklicht (links) (Kratzer, Undicht)

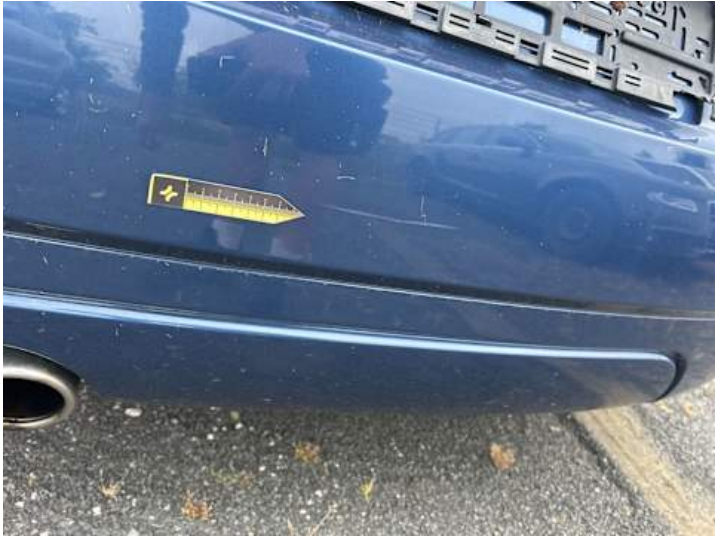
Stoßstange hinten (Kratzer)

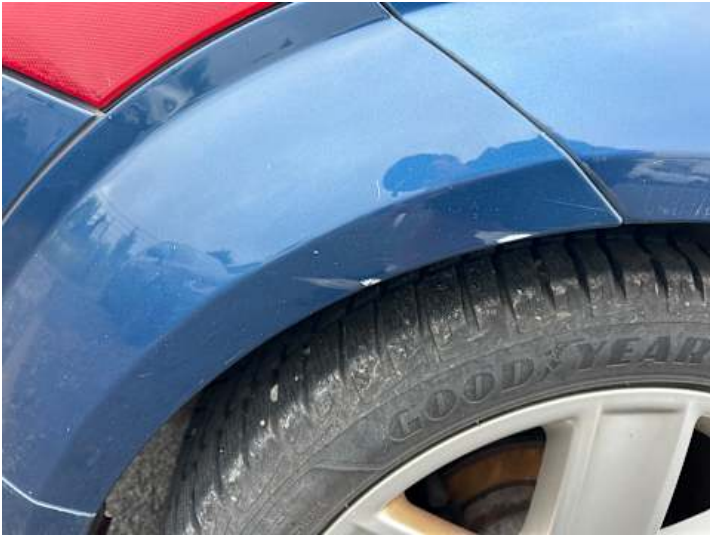
Stoßstange hinten (Lackschaden)

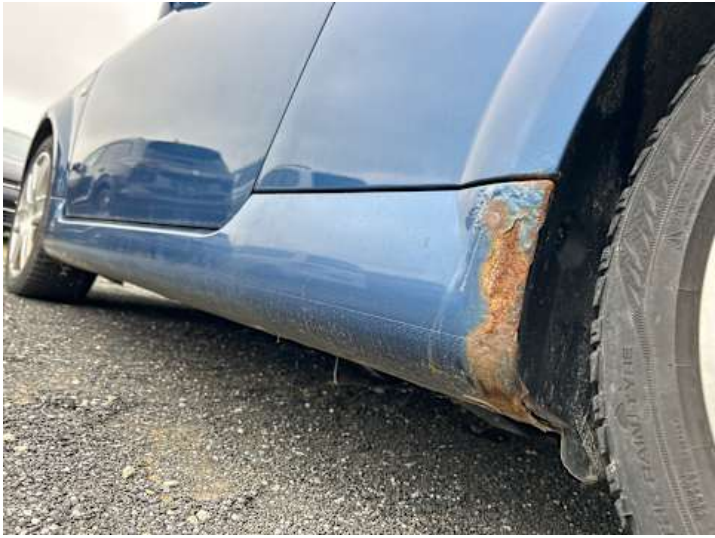
Schweller links (Rost)

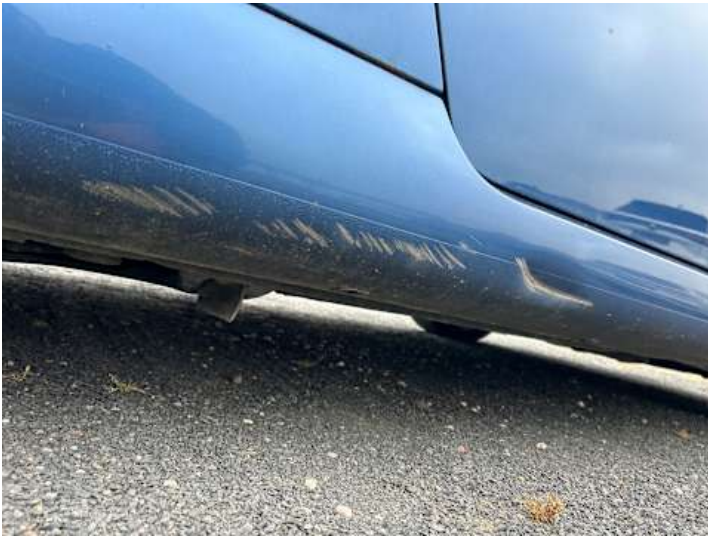
Schweller rechts (Verformung, Lackschaden)

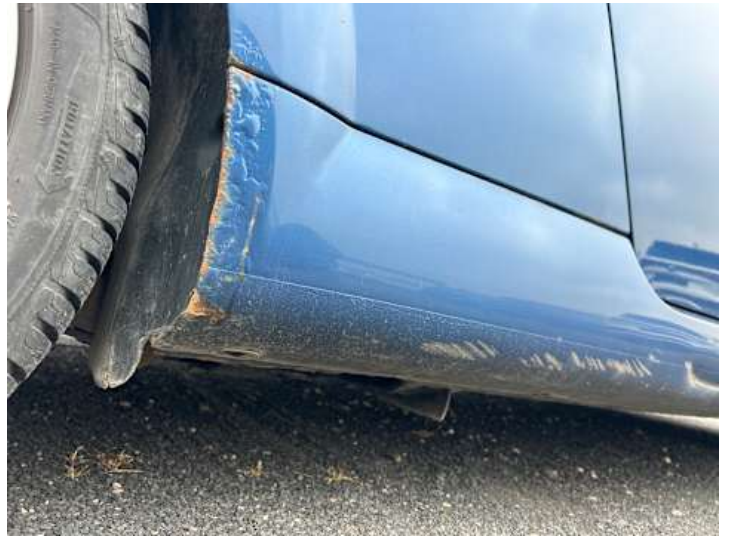
Schweller rechts (Rost)

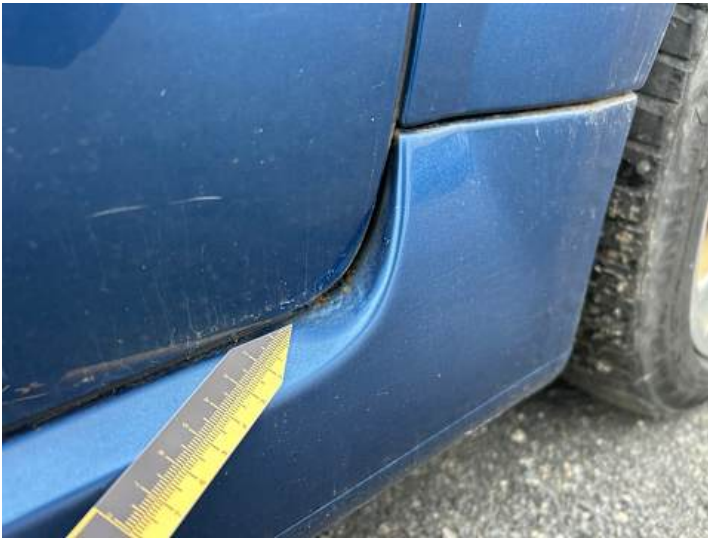
Schweller rechts (Rost)

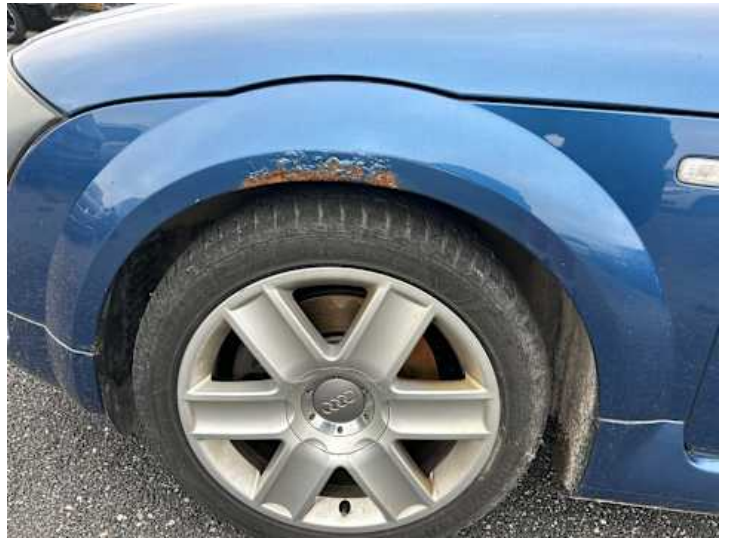
Kotflügel vorne links (Rost)

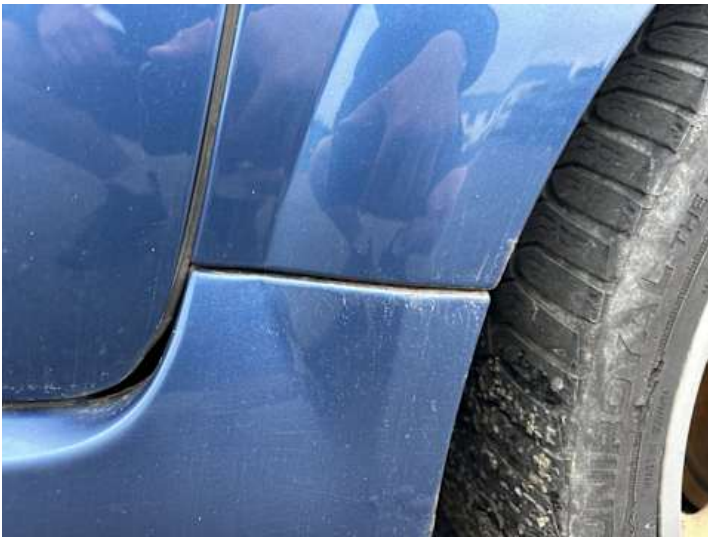
Kotflügel vorne rechts (Rost)

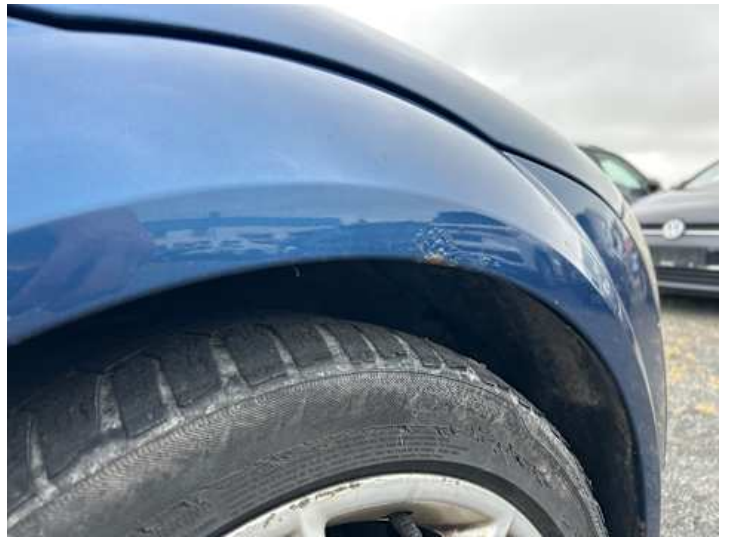
Kotflügel vorne rechts (Rost)

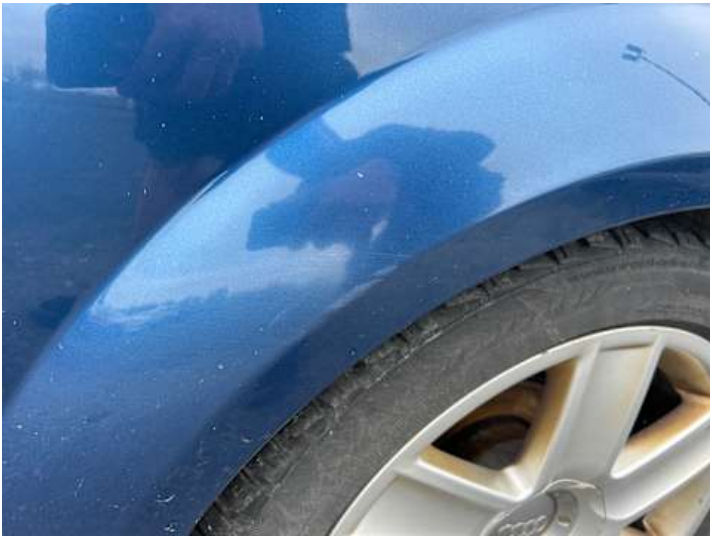
Seitenteil hinten links (Kratzer)

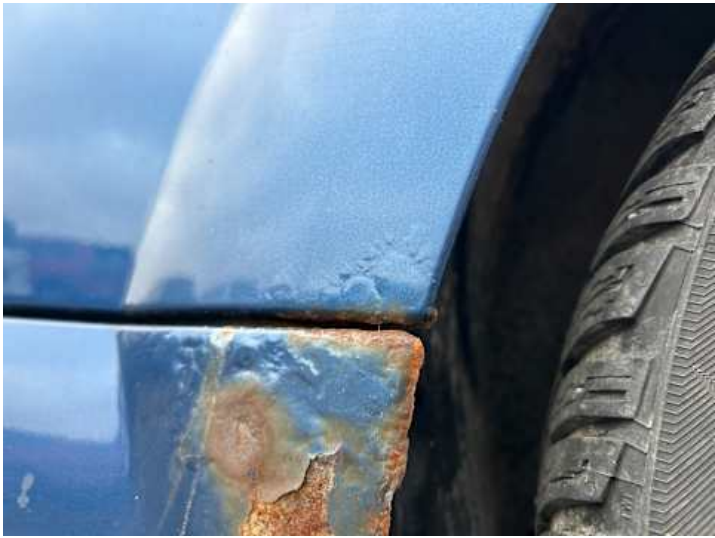
Seitenteil hinten links (Rost)

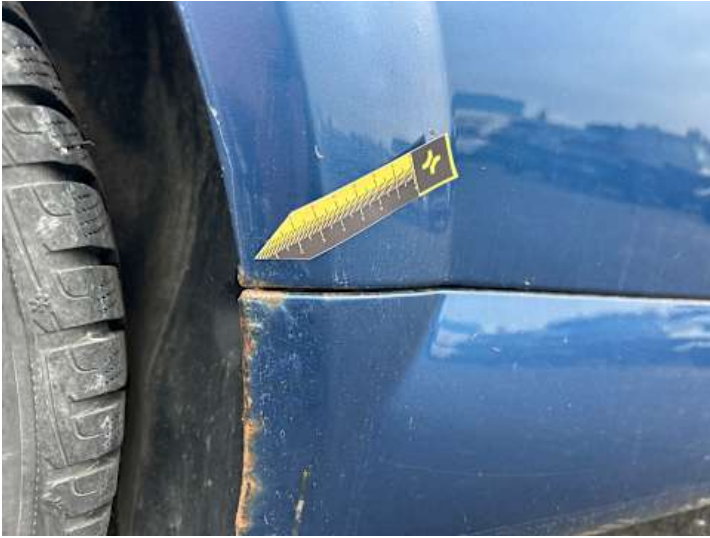
Seitenteil hinten rechts (Rost)

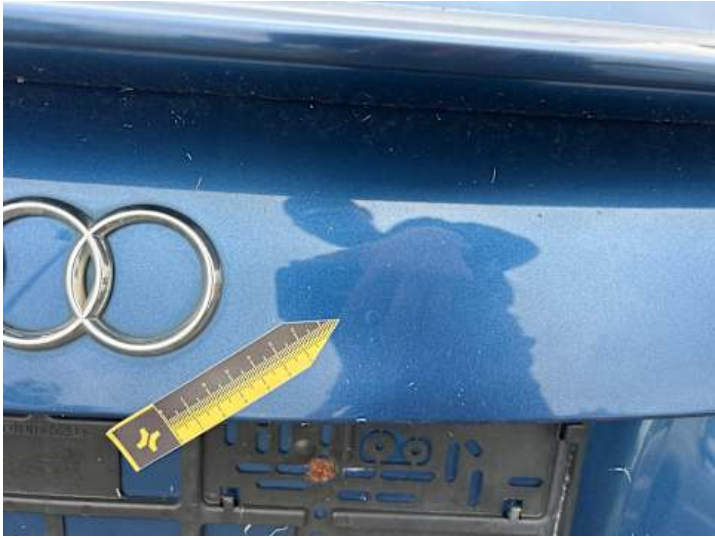
Heckklappe (Rost)

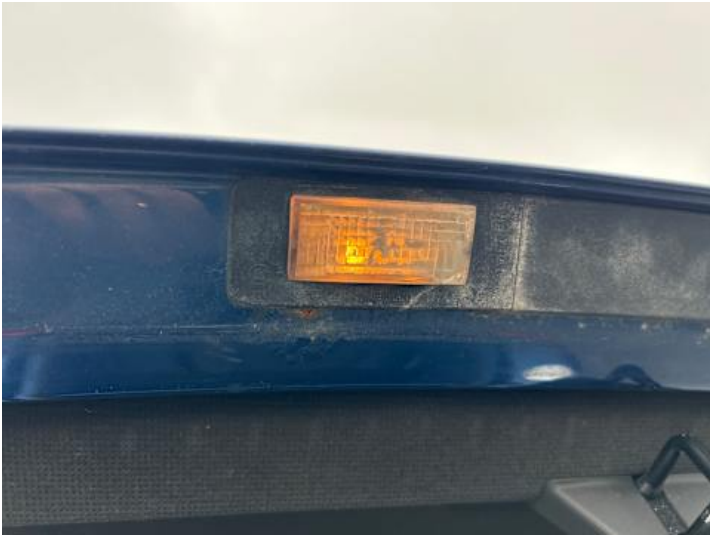
Heckklappe (Rost)

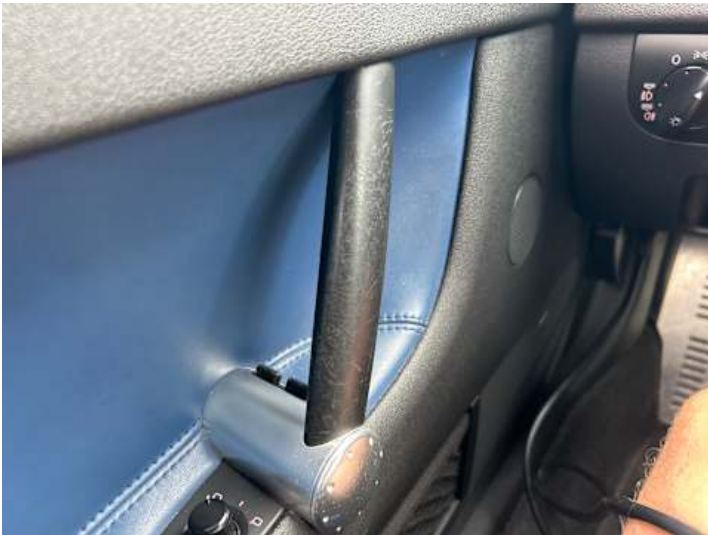
Innenraum (Verschleiß, Diverse Schäden)

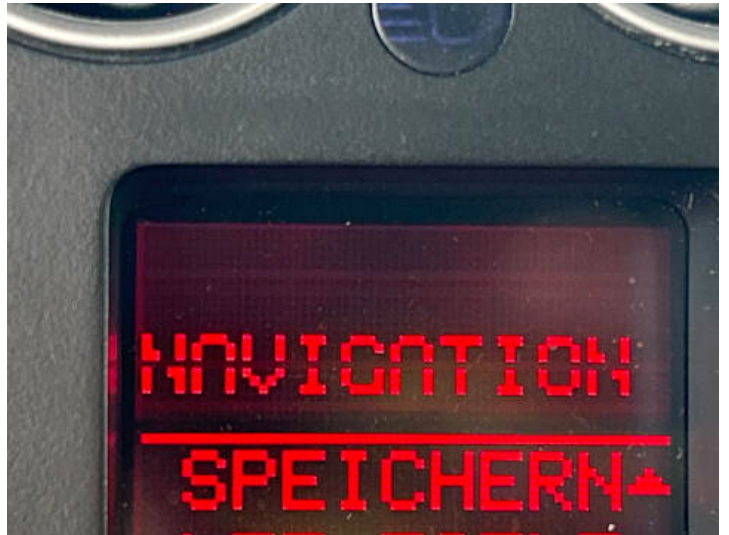
Innenraum (Verschleiß, Diverse Schäden)

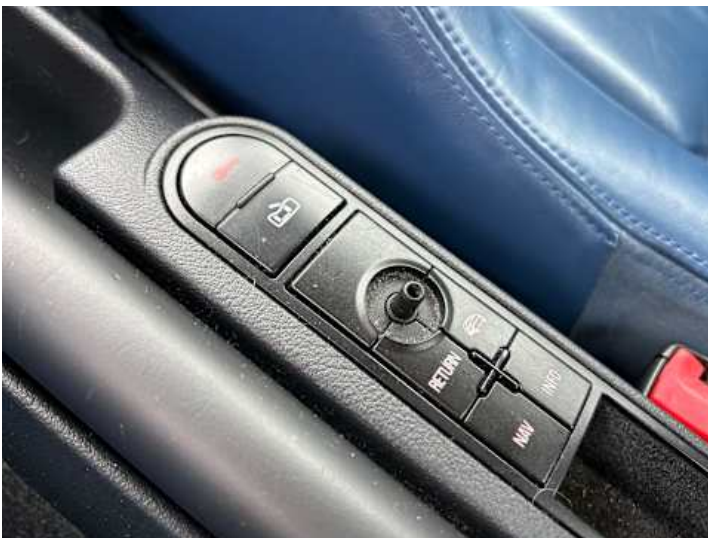
Innenraum (Verschleiß, Diverse Schäden)

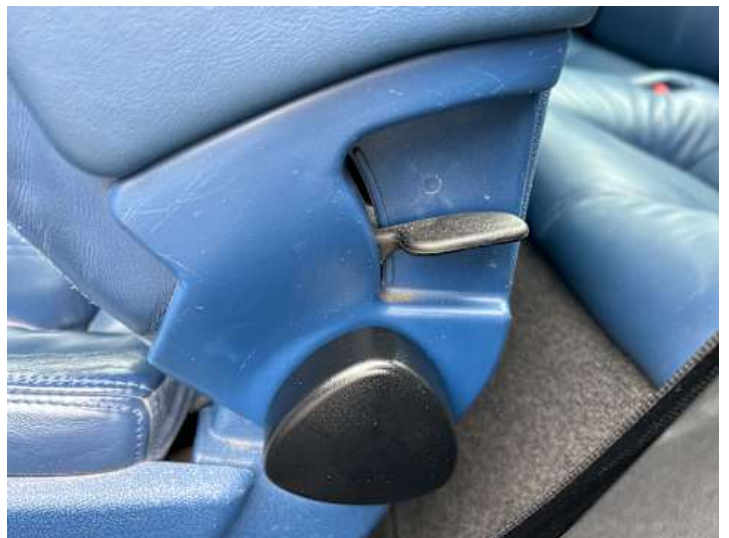
Innenraum (Ohne Funktion)
