## Renault Modus YAHOO!

EZ 07/2011 | Van | Benzin | Schaltgetriebe | 169.300km

Fahrzeug aufgenommen am: 03.08.2026

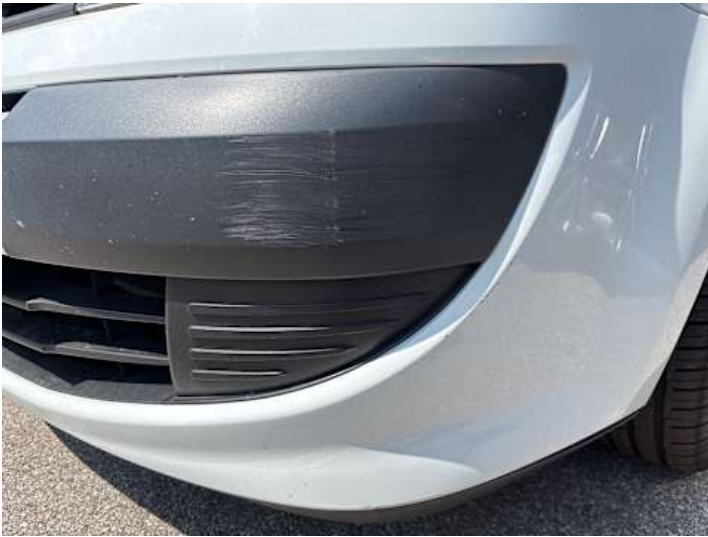
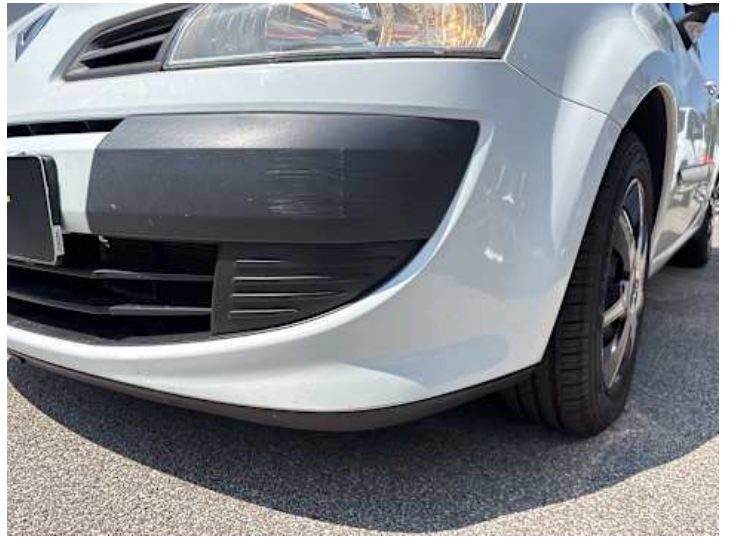
Stoßstange vorne (Kratzer)

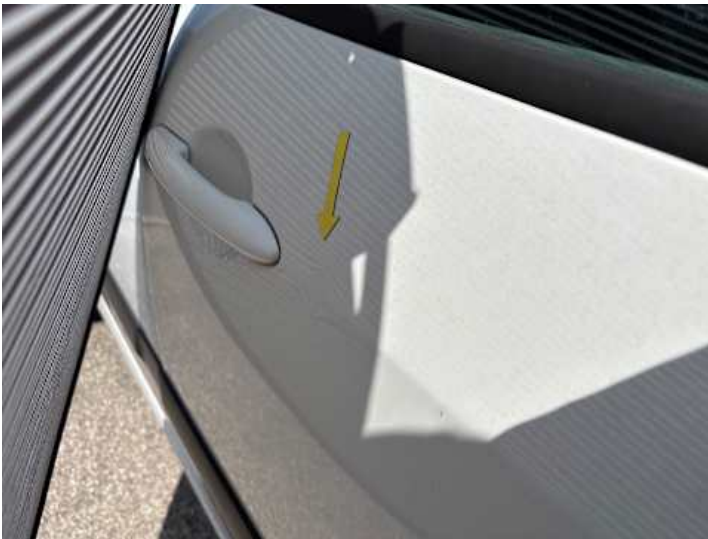
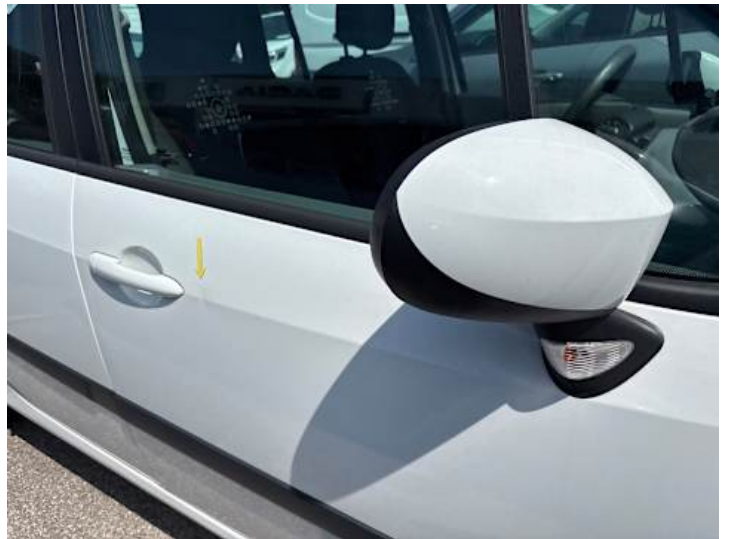
Beifahrertür (Delle)

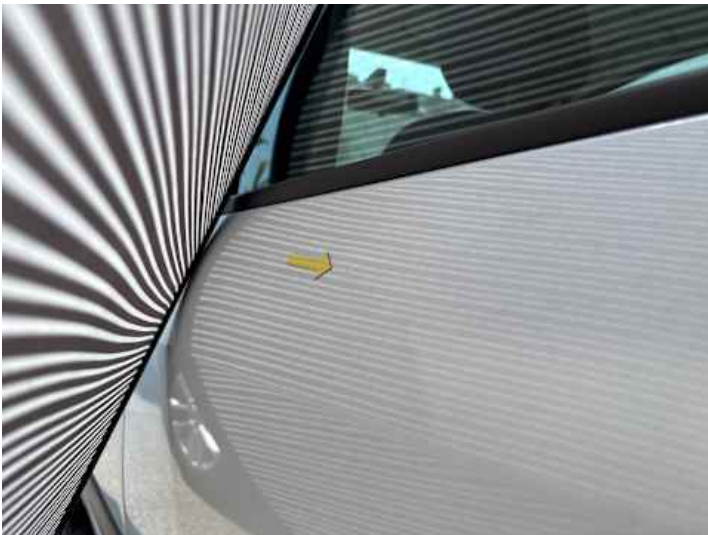
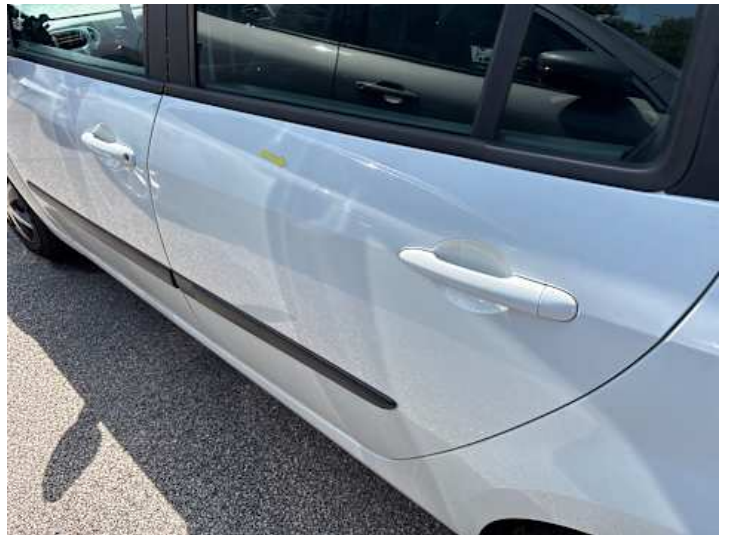
Türe hinten links (Delle)

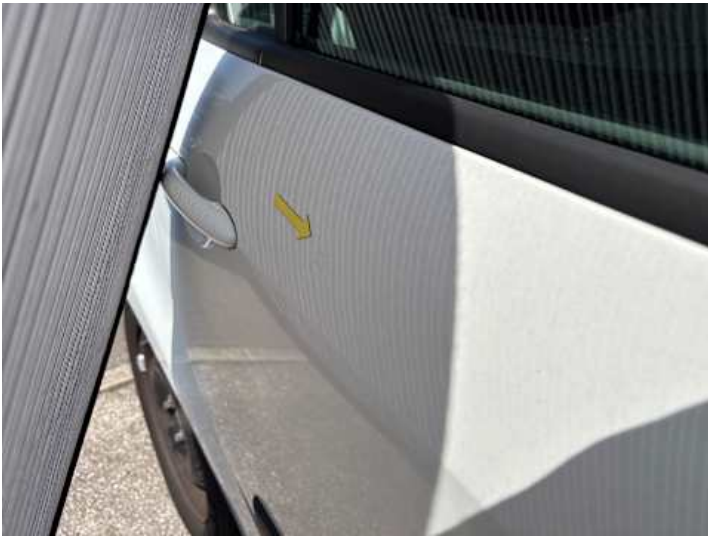
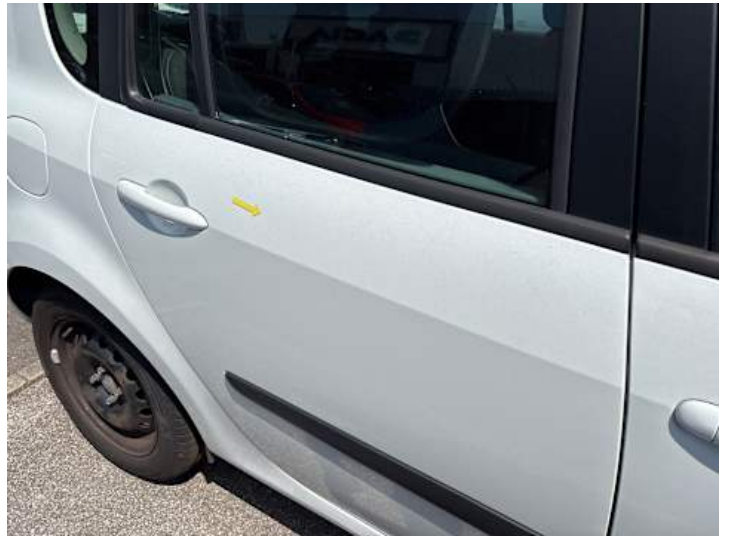
Türe hinten rechts (Delle)

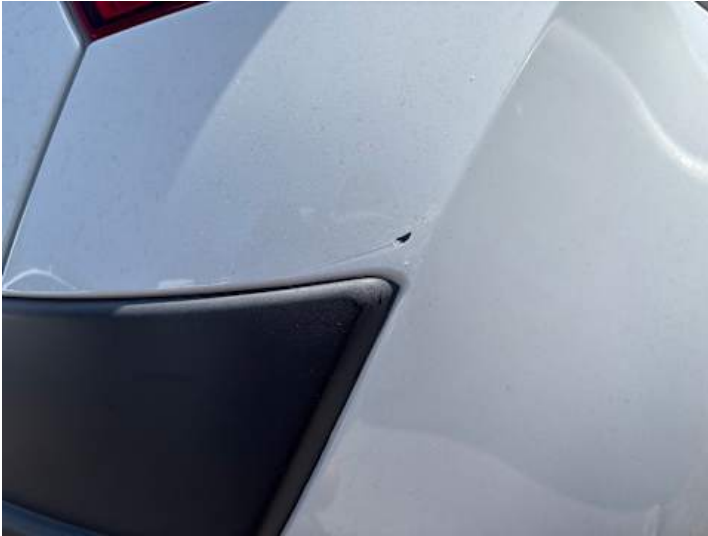
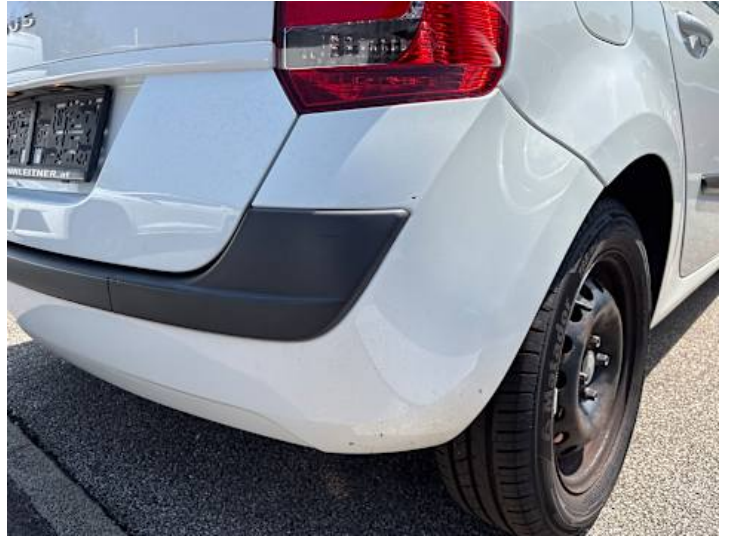
Stoßstange hinten (Kratzer)

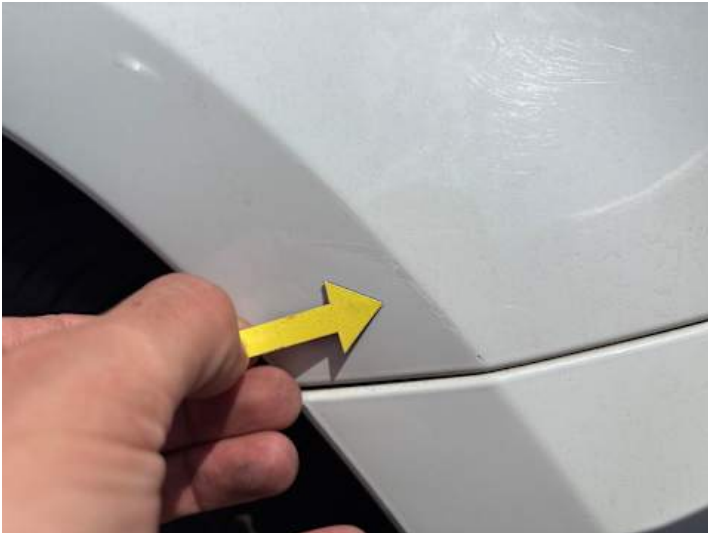
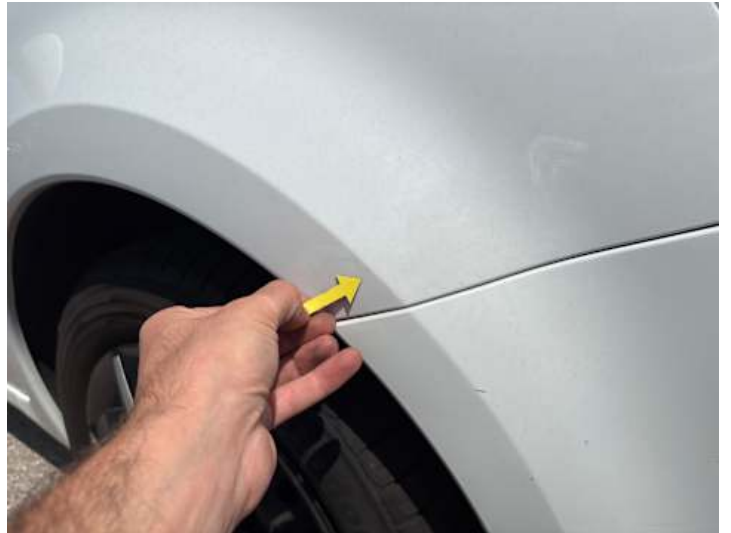
Kotflügel vorne rechts (Kratzer)

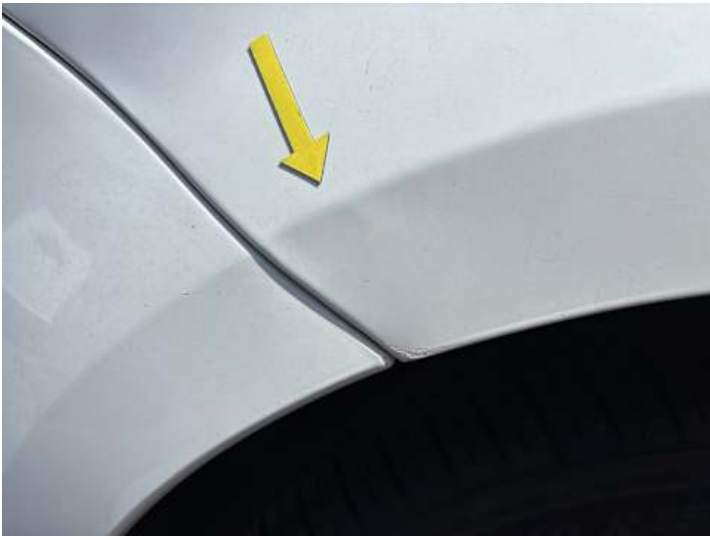
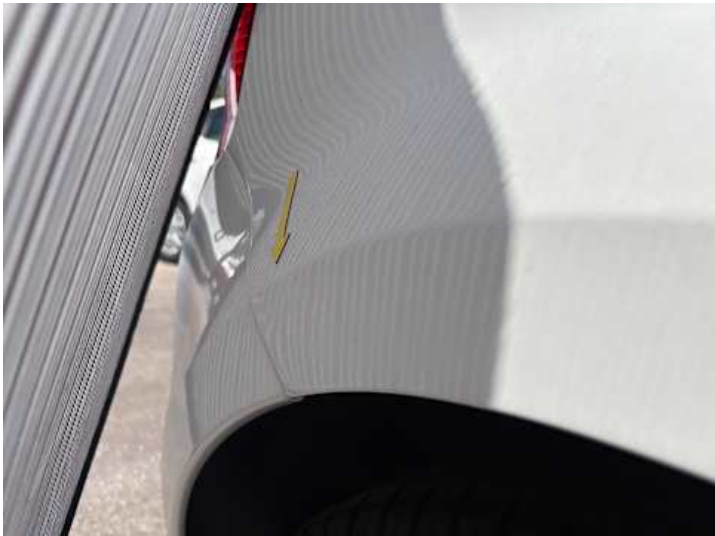
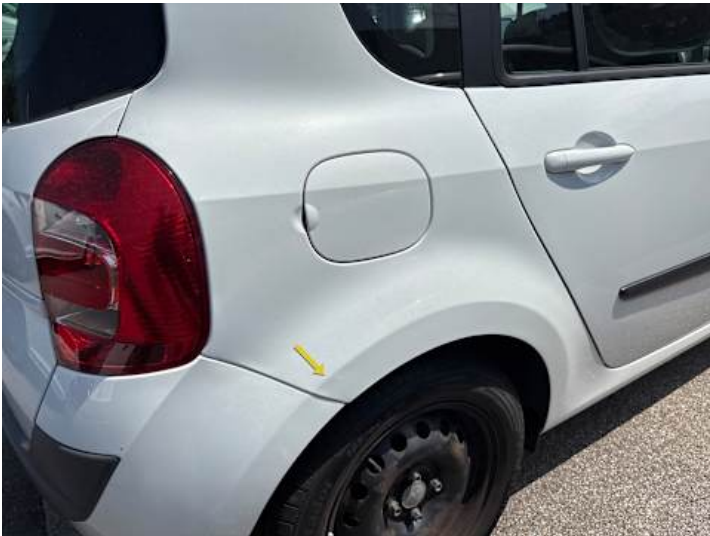
| Fahrzeugteil | Lackschichtdicke (in µm) | Fahrzeugteil | Lackschichtdicke (in µm) |
|---|---|---|---|
| Seitenteil hinten links | 140 | Seitenteil hinten rechts | 520 |

Seitenteil hinten rechts (Delle, Kratzer)
