## Volkswagen Tiguan Sport & Style 4Motion

EZ 11/2008 | Geländewagen | Diesel | Automatikgetriebe | 170.309km  
Besteuerung: Differenzbesteuert (§25a UStG)  
Fahrzeugstandort: 29\*\*\*  
Fahrzeug aufgenommen am: 31.07.2026

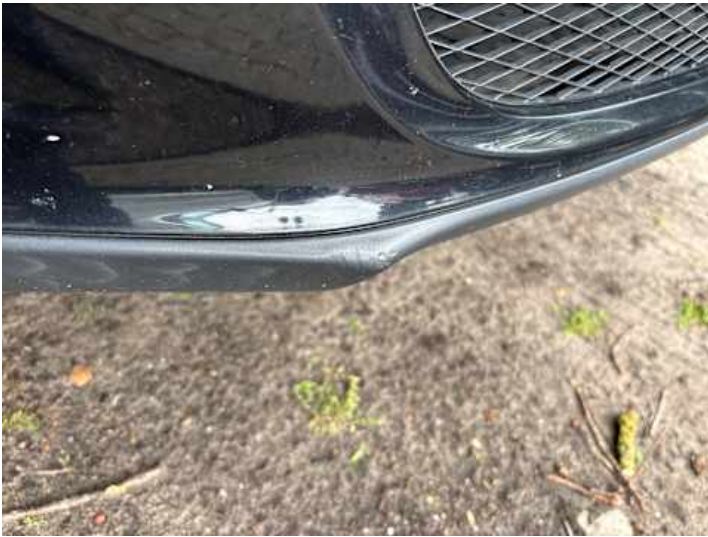
Stoßstange vorne (Kratzer, Lackschaden)

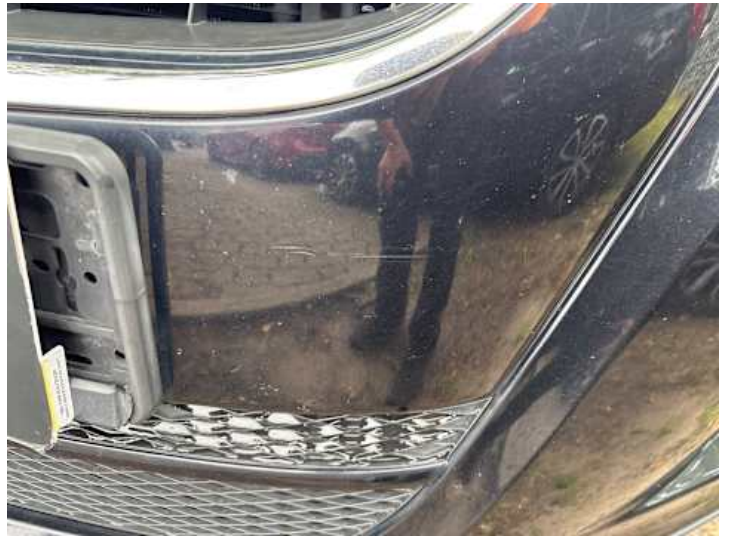
Stoßstange vorne (Kratzer, Lackschaden)

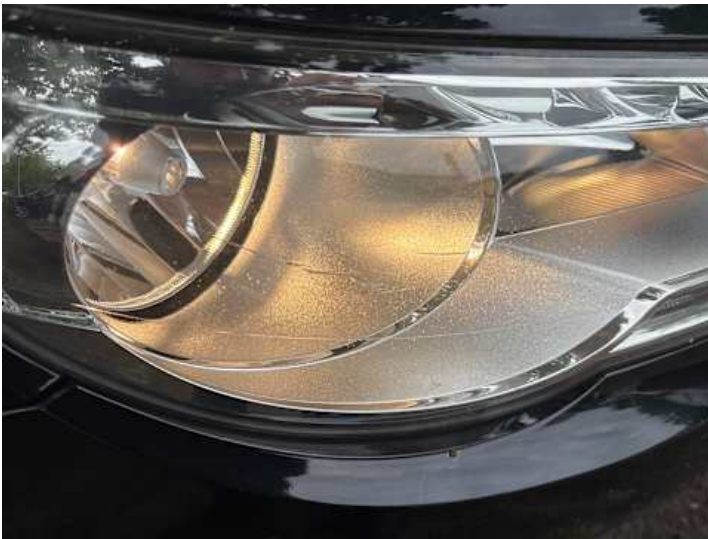
Scheinwerfer (rechts) (Kratzer)

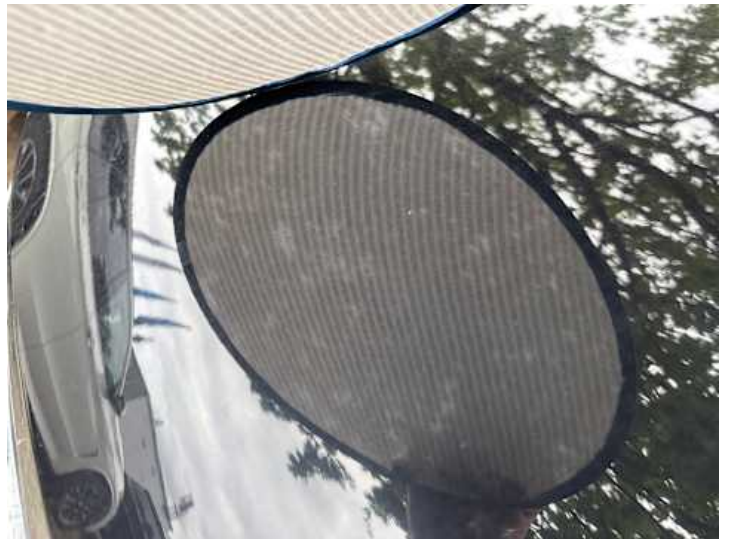
Motorhaube (Delle)

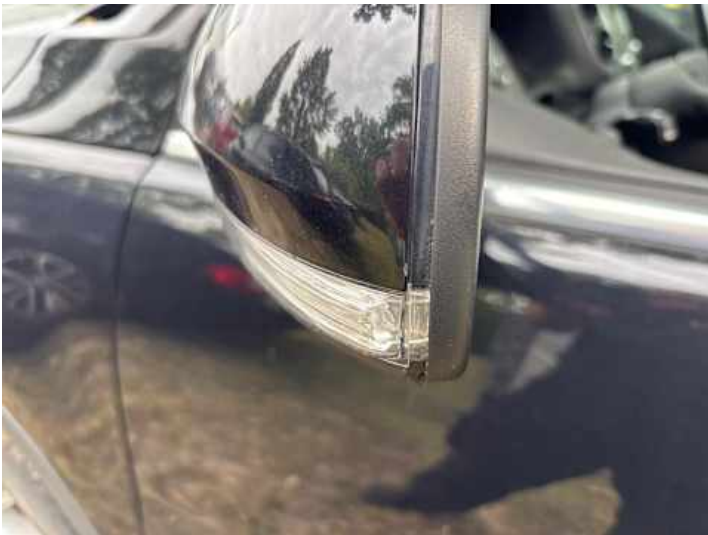
Fahrtür (Delle, Kratzer, Lackschaden)

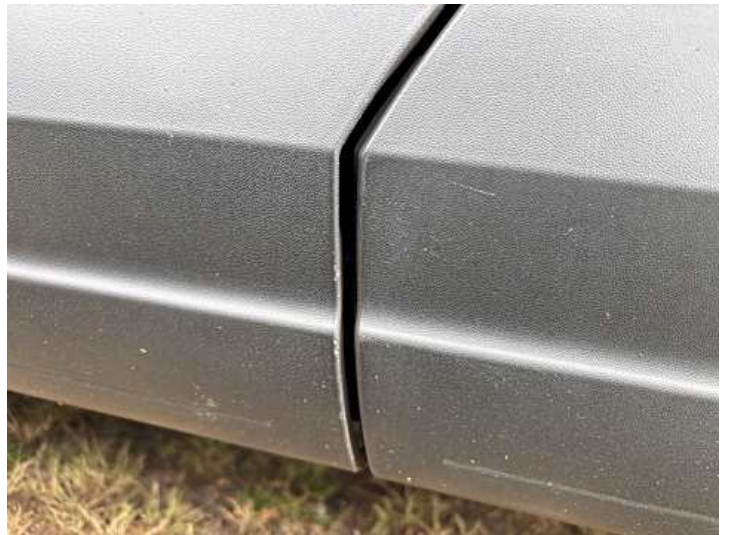
Fahrtür (Delle, Kratzer, Lackschaden)

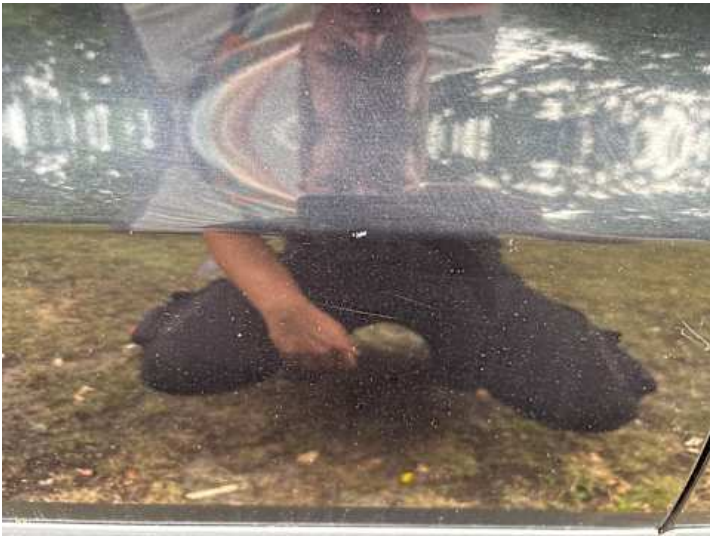
Fahrtür (Delle, Kratzer, Lackschaden)

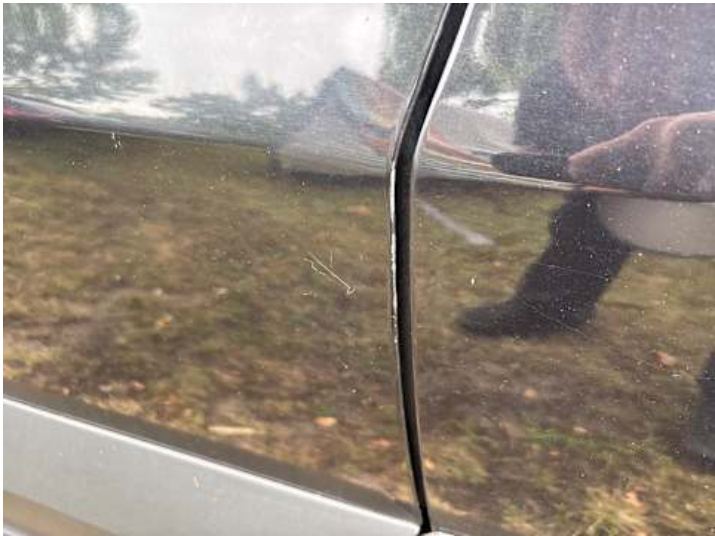
Fahrtür (Delle, Kratzer, Lackschaden)

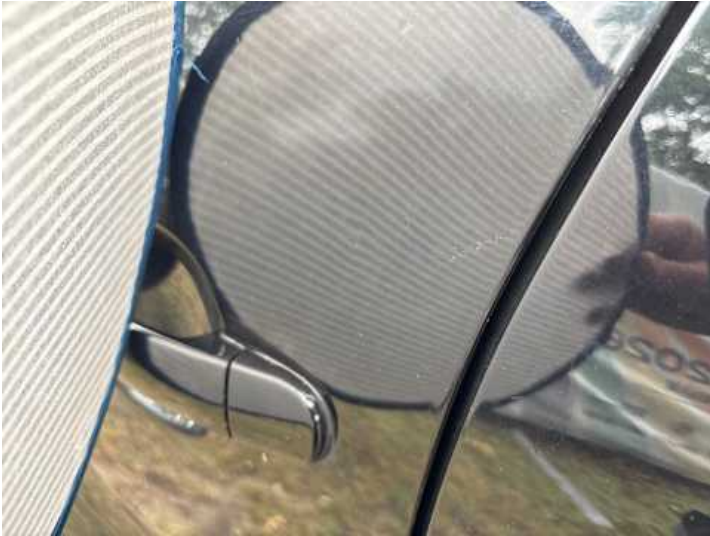
Fahrtür (Delle, Kratzer, Lackschaden)

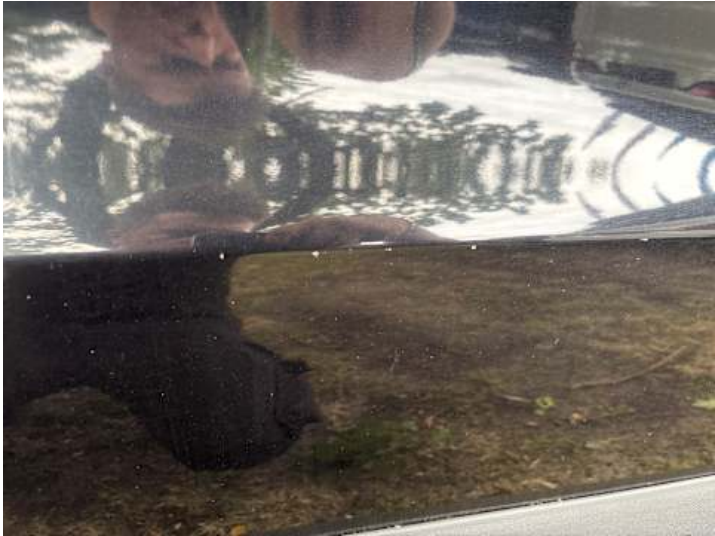
Beifahrtür (Lackschaden, Kratzer)

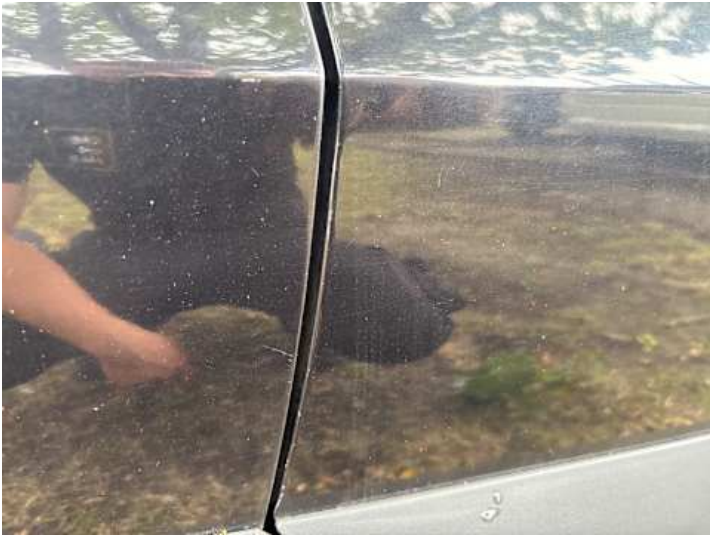
Beifahrtür (Lackschaden, Kratzer)

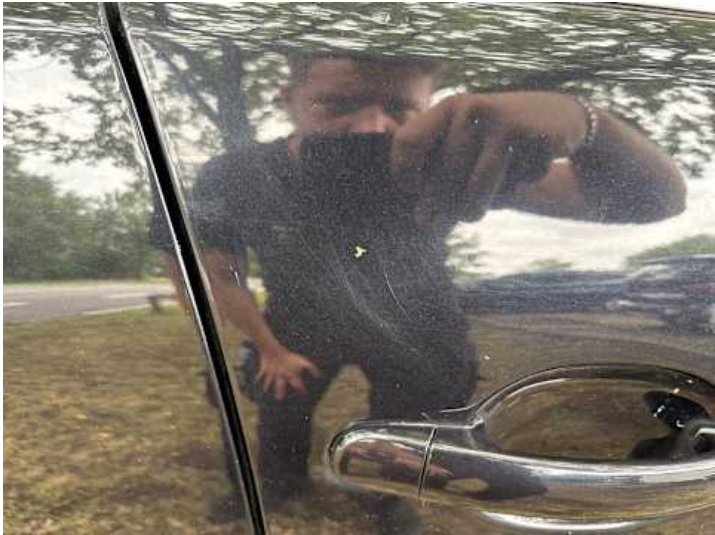
Beifahrtür (Lackschaden, Kratzer)

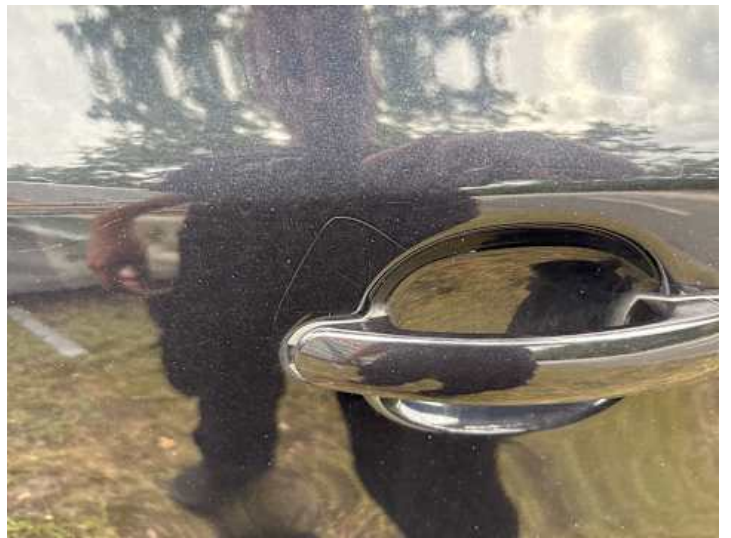
Türe hinten links (Lackschaden, Kratzer)

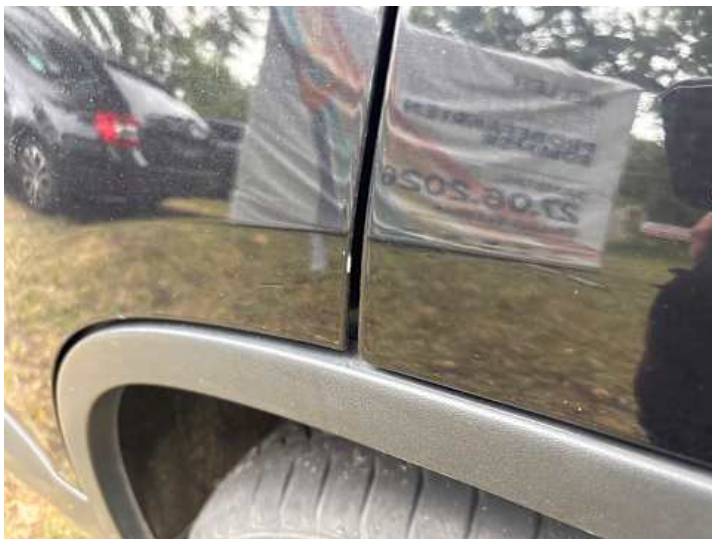
Türe hinten links (Lackschaden, Kratzer)

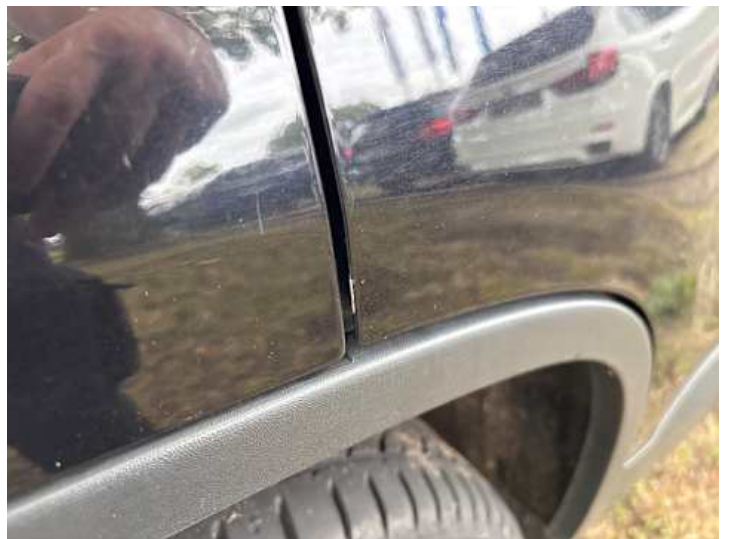
Türe hinten rechts (Delle, Lackschaden, Kratzer)

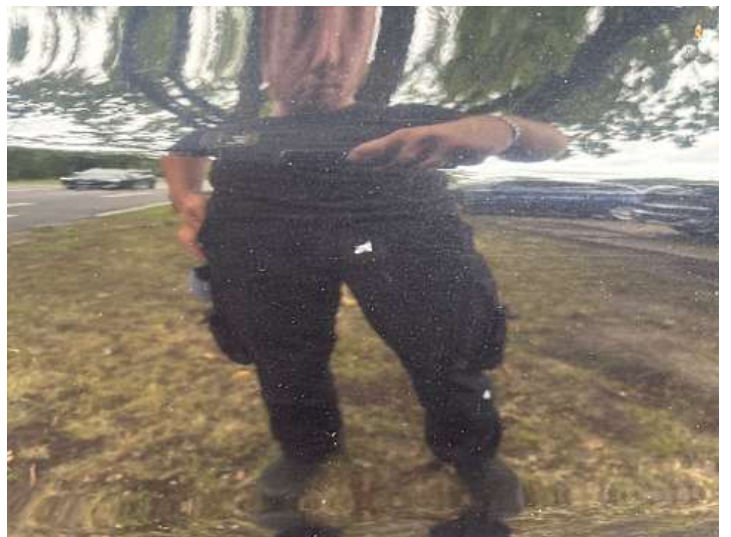
Türe hinten rechts (Delle, Lackschaden, Kratzer)

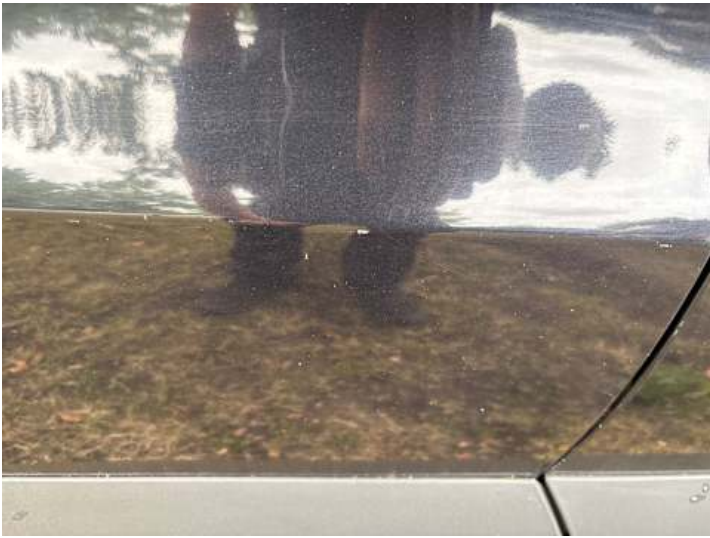
Türe hinten rechts (Delle, Lackschaden, Kratzer)

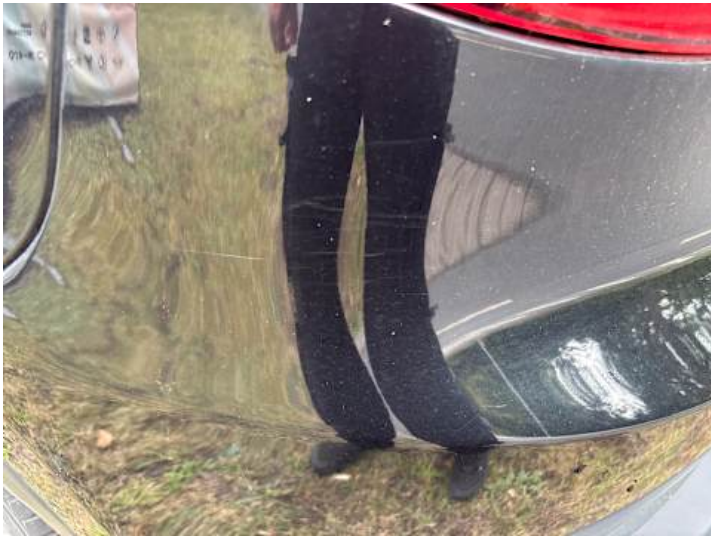
Stoßstange hinten (Kratzer, Lackschaden)

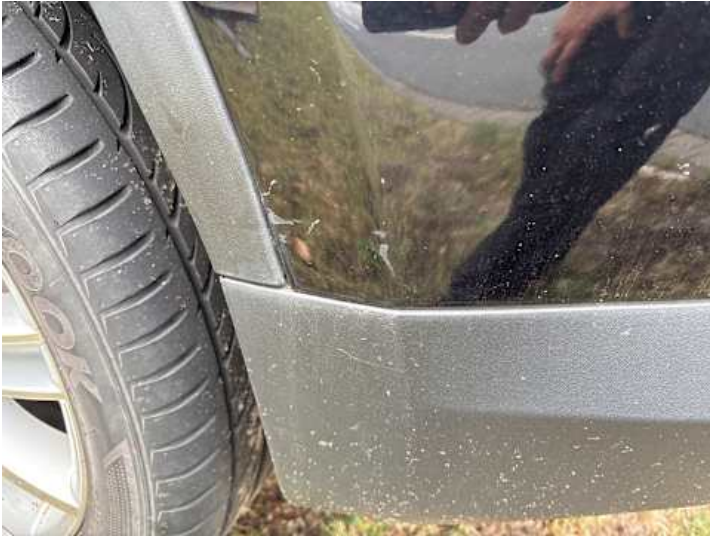
Stoßstange hinten (Kratzer, Lackschaden)

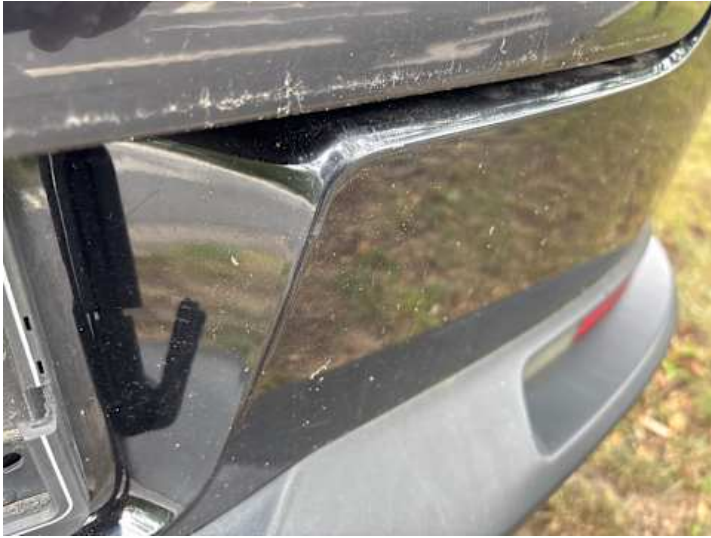
Stoßstange hinten (Kratzer, Lackschaden)

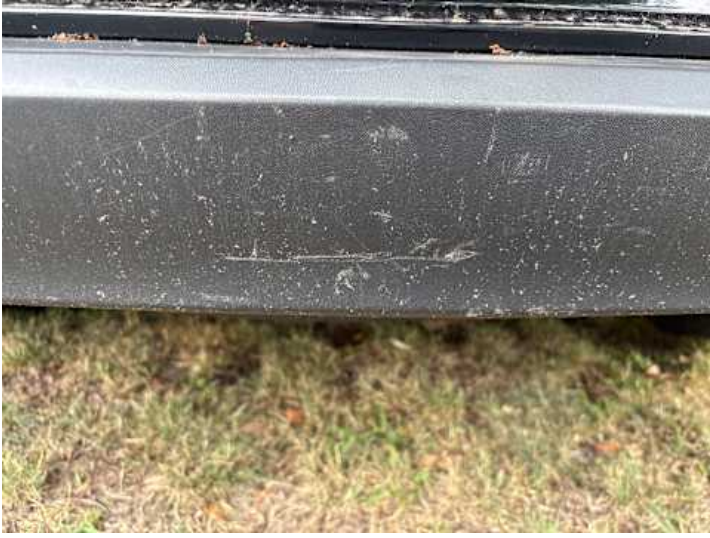
Stoßstange hinten (Kratzer, Lackschaden)

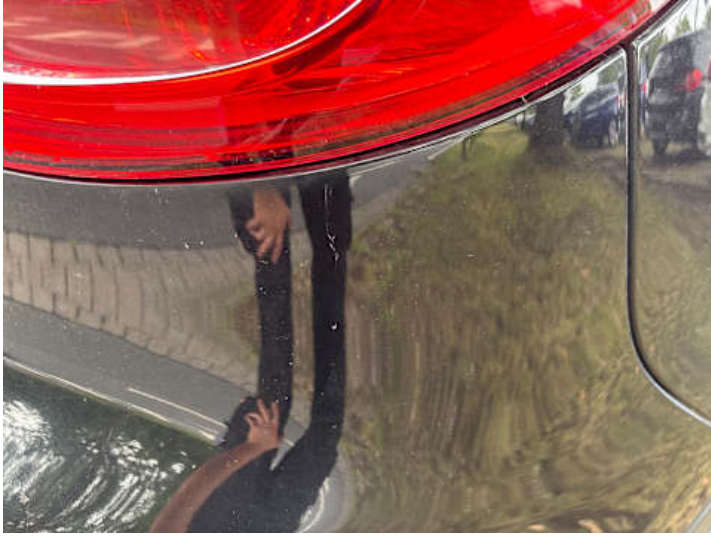
Stoßstange hinten (Kratzer, Lackschaden)

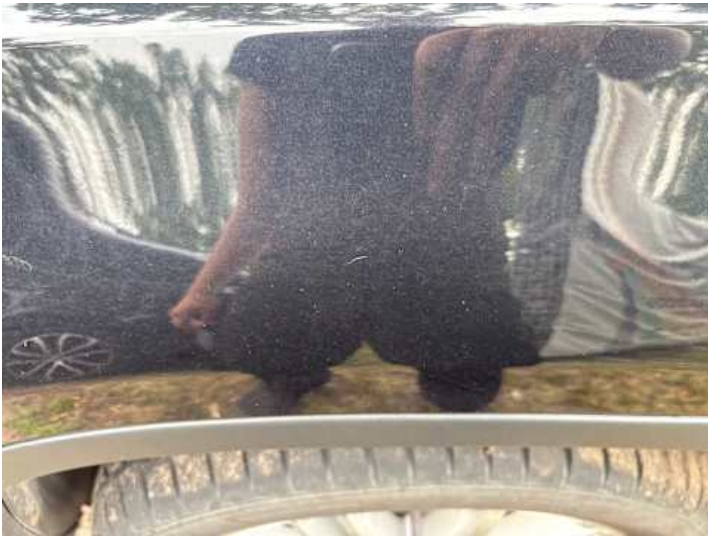
Kotflügel vorne links (Kratzer)

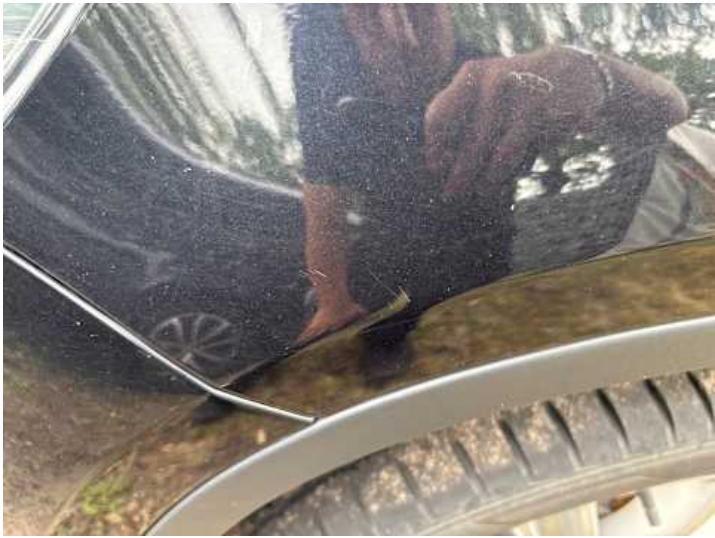
Kotflügel vorne links (Kratzer)

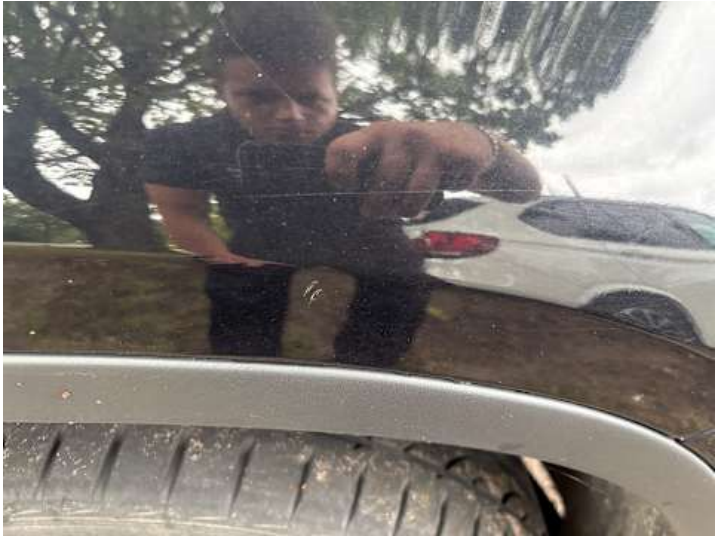
Kotflügel vorne rechts (Kratzer)

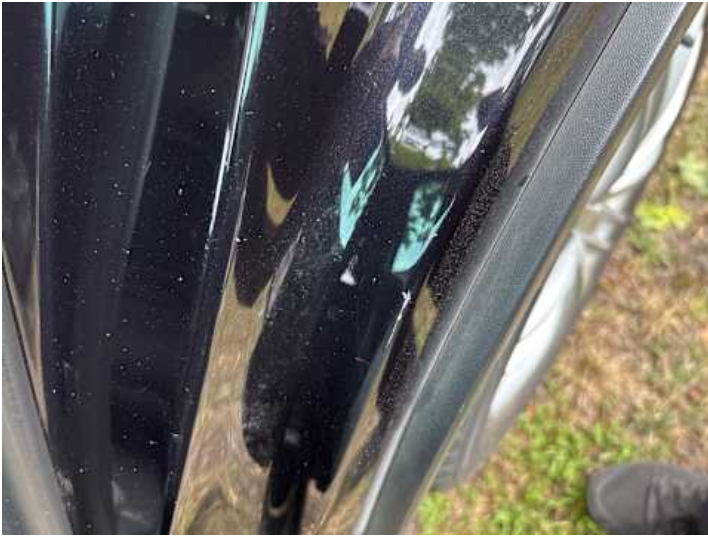
Seitenteil hinten links (Lackschaden)

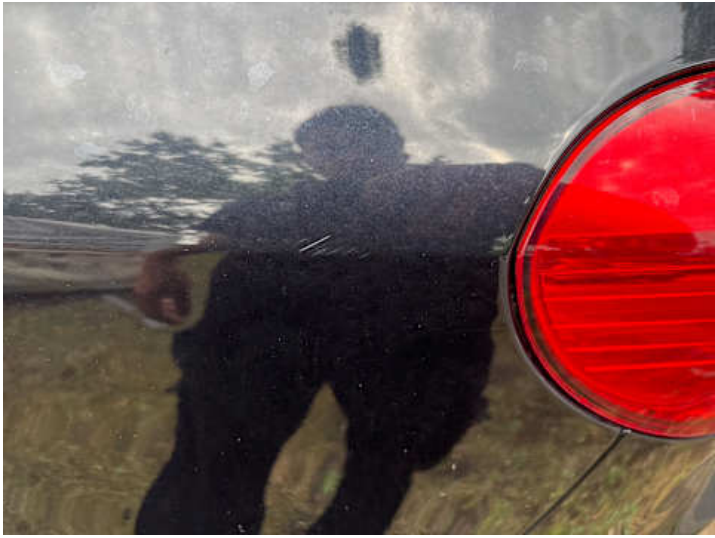
Seitenteil hinten links (Kratzer)

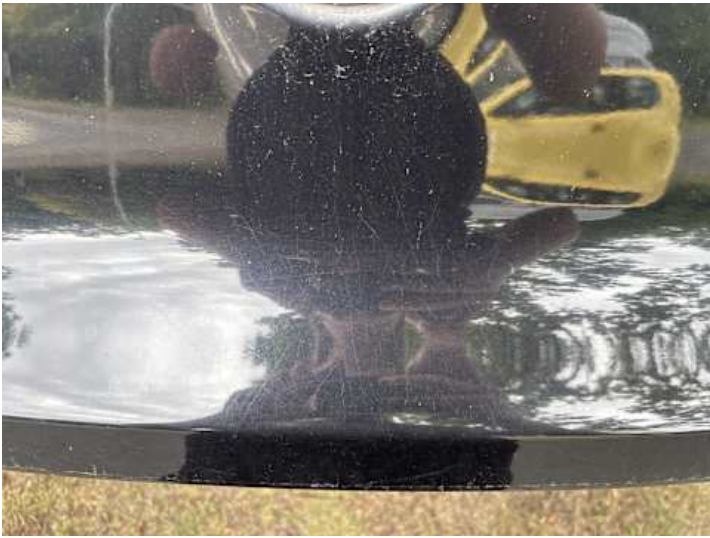
Heckklappe (Delle, Kratzer)

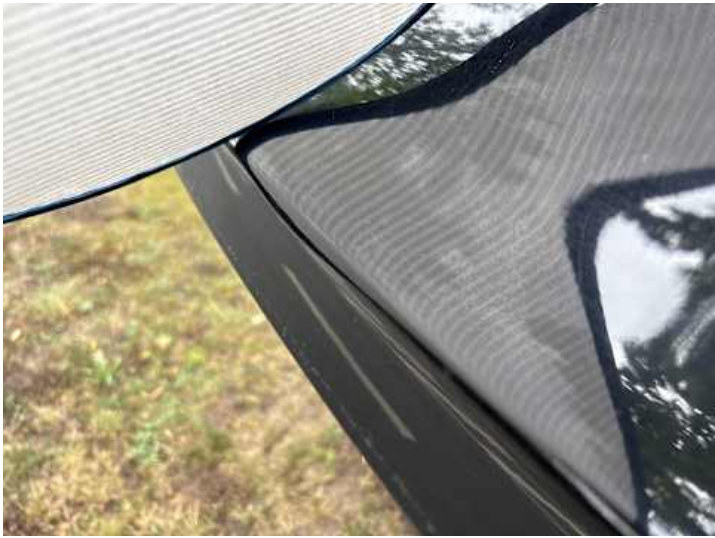
Heckklappe (Delle, Kratzer)

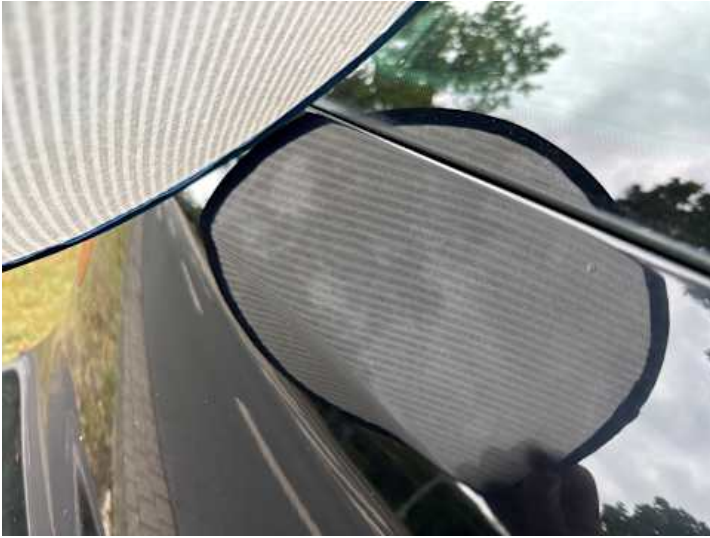
Heckklappe (Delle, Kratzer)

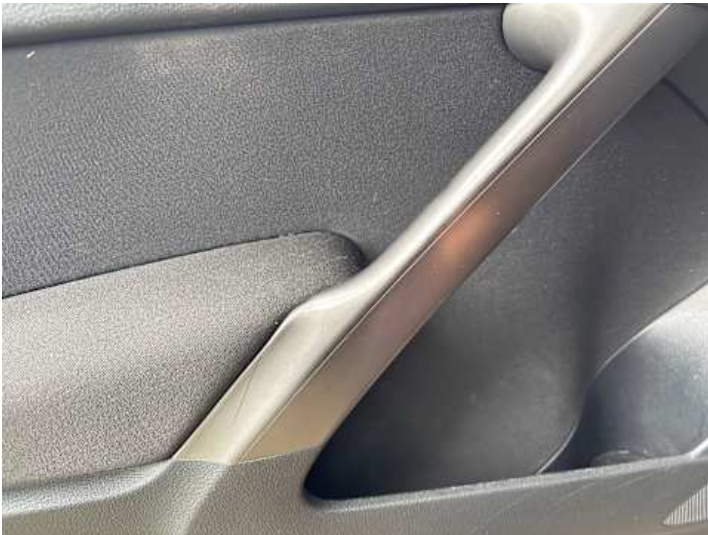
Innenraum (Kratzer)

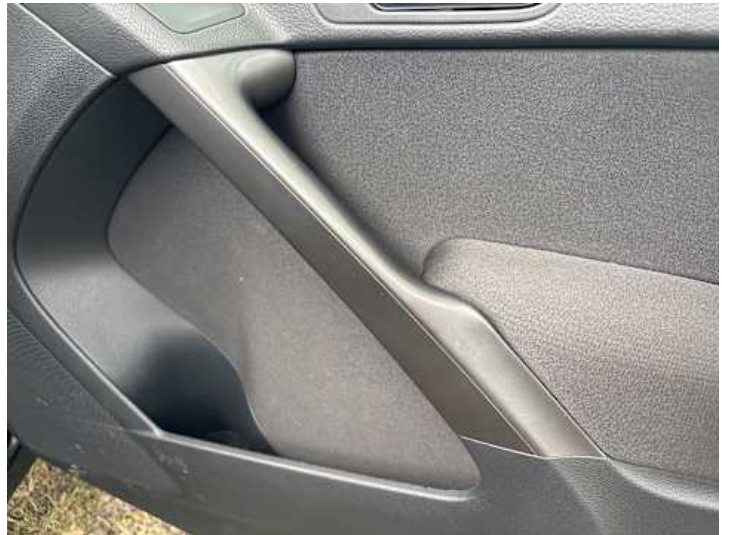
Innenraum (Kratzer)

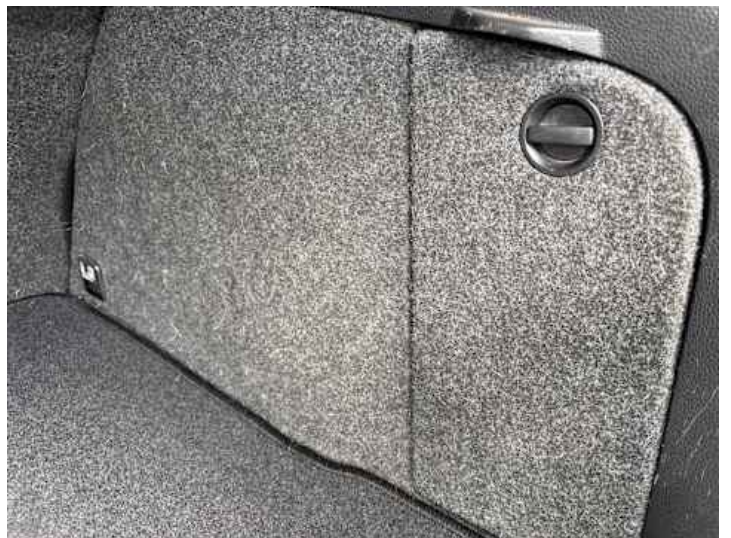
Innenraum (Tierhaare/Tiergeruch)

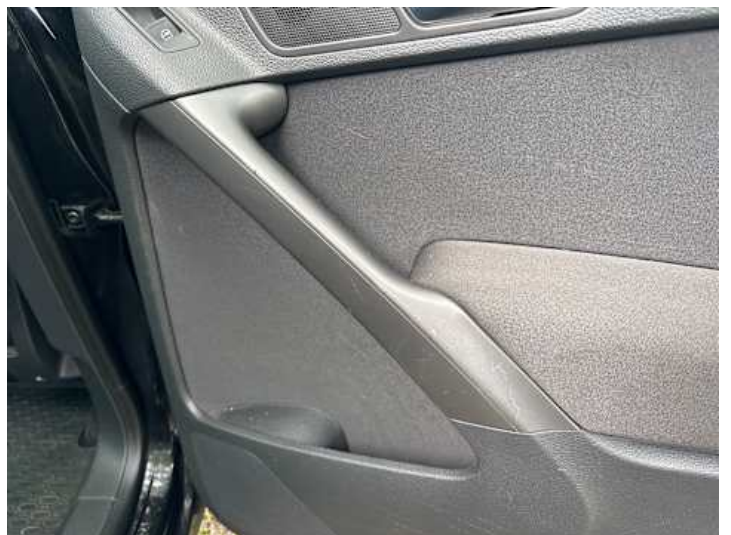
Innenraum (Diverse Schäden)

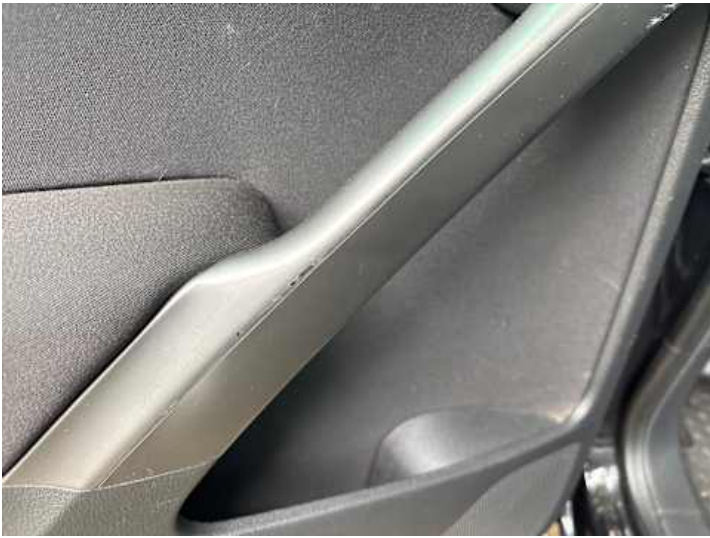
Innenraum (Diverse Schäden)

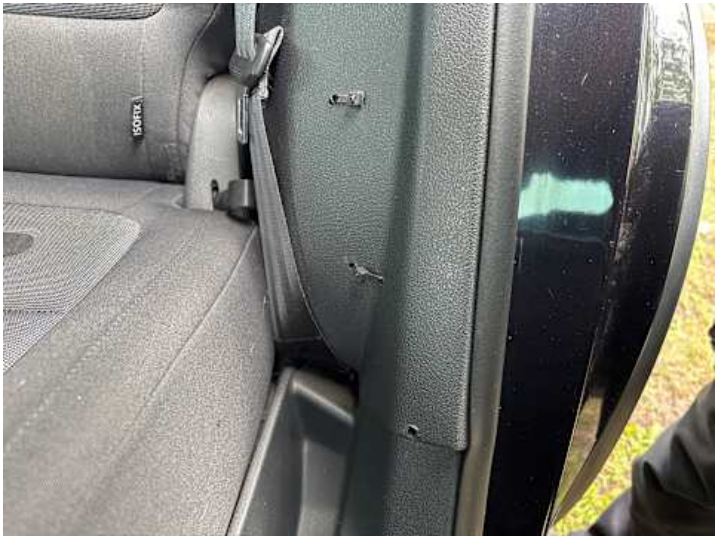
Innenraum (Diverse Schäden)

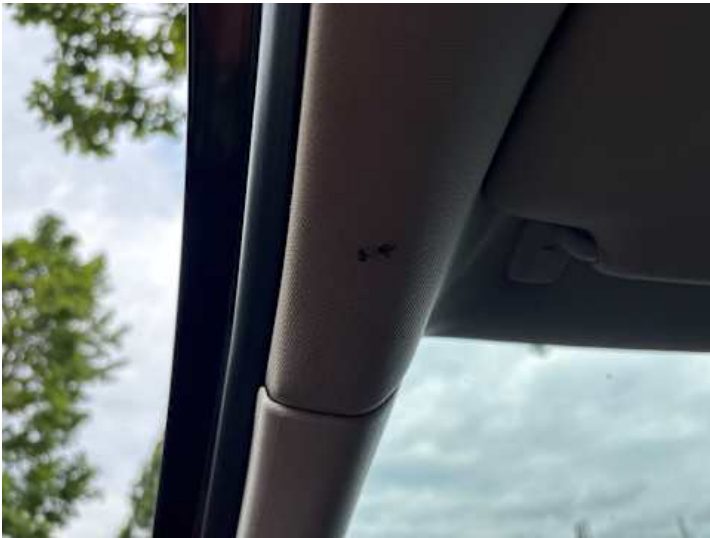
Innenraum (Brandloch)

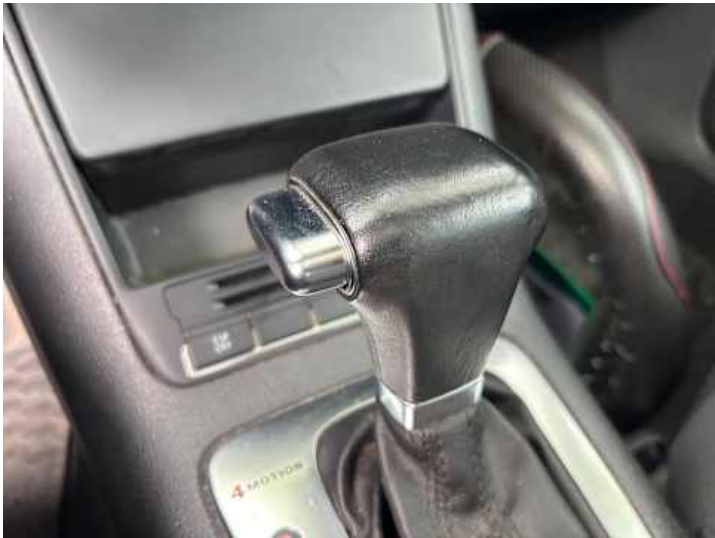
Innenraum (Verschleiß)

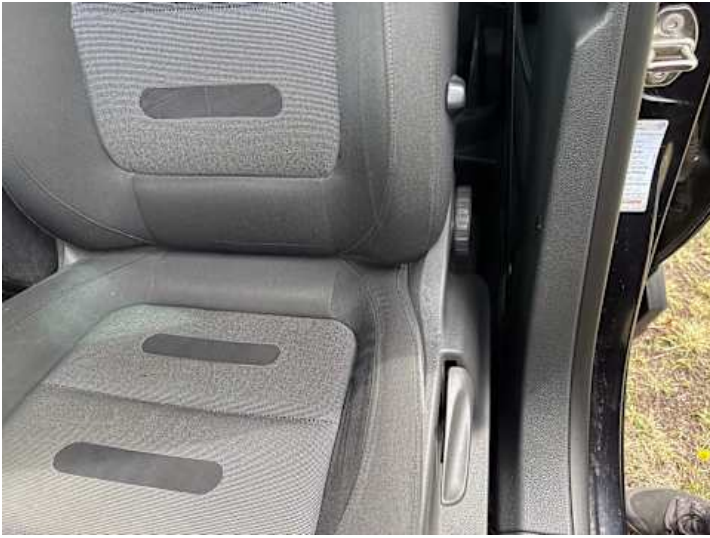
Innenraum (Verschleiß)

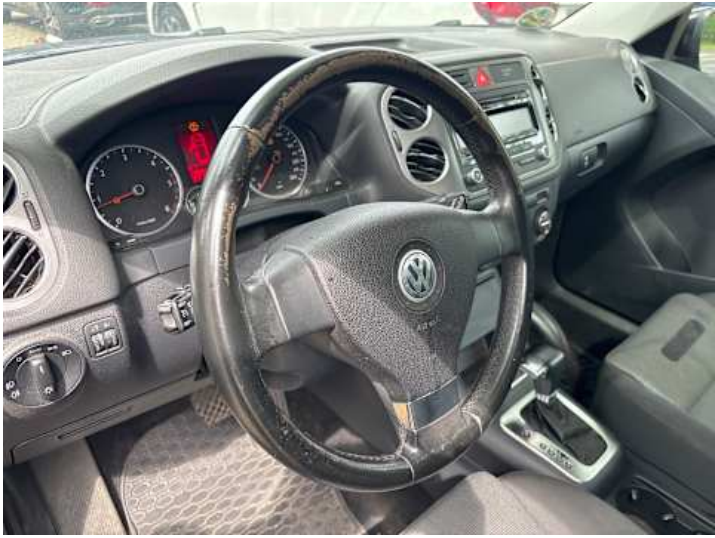
Innenraum (Verschleiß)

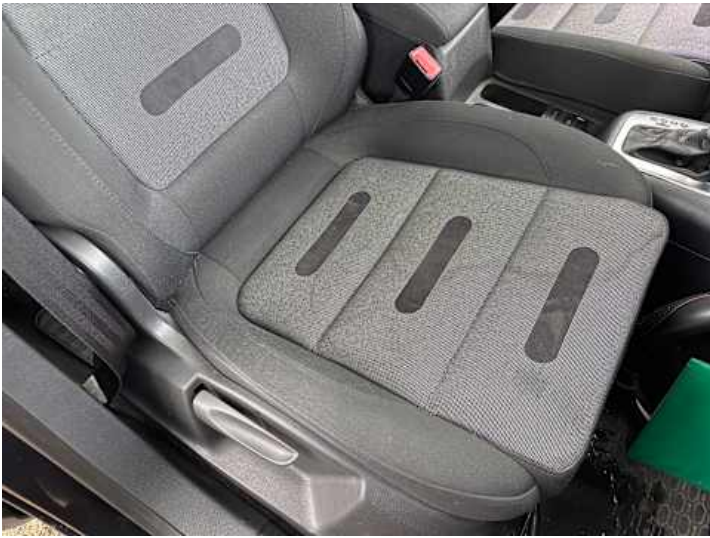
Innenraum (Verschmutzung)

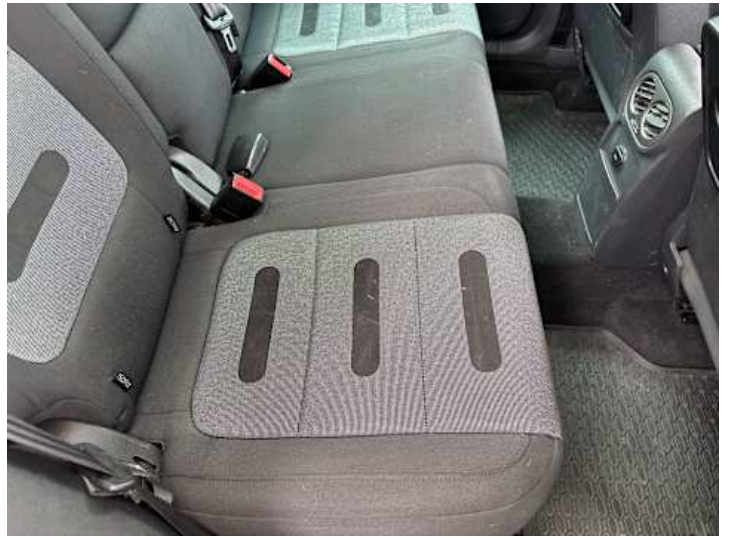
Innenraum (Verschmutzung)

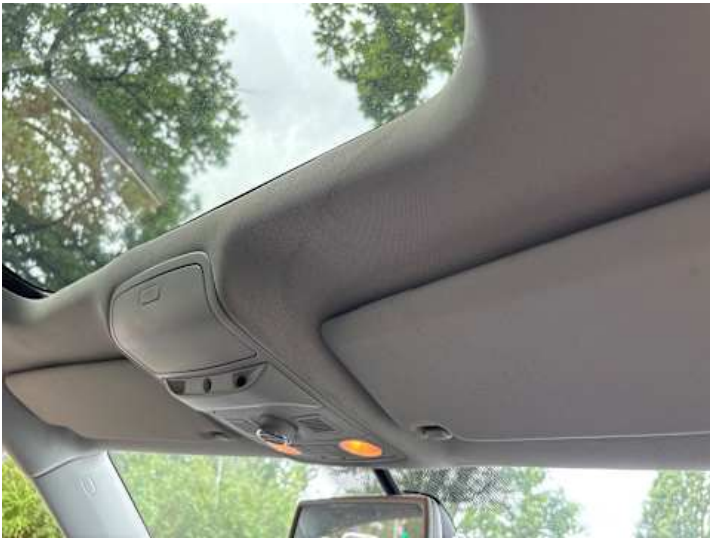
Innenraum (Wassereintritt)

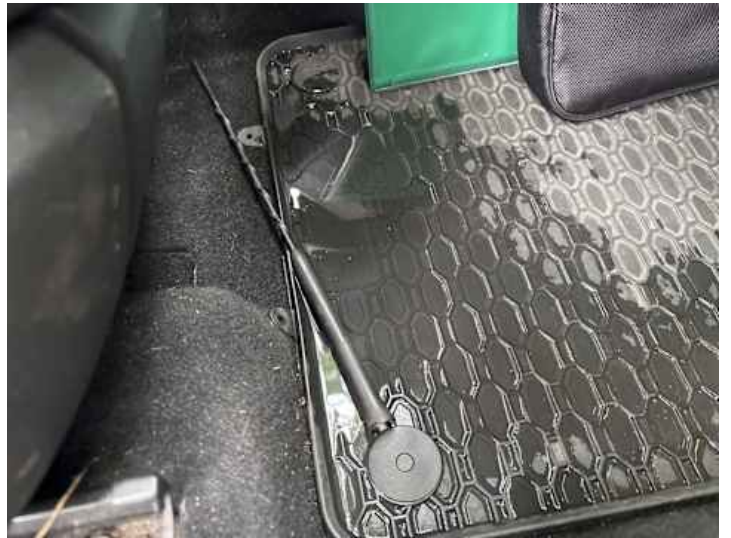
Innenraum (Wassereintritt)
