## Zustandsbericht

| Fahrzeugdaten | | | |
|---|---|---|---|
| BMW 5 Limousine 520 d xDrive M Sport | | | |
| Fahrzeug-Ident.-Nr.: | WBA21FL090CV46392 | Laufleistung abgelesen: | 70774 km |
| Erstzulassung / Baujahr: | 25.06.2025 / 2025 | Besichtigungsdatum/-ort: | 13.08.2026 Weinsberg |

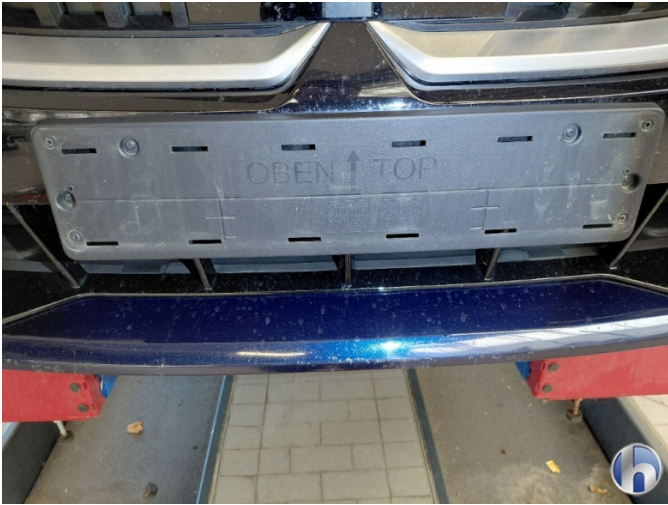
| | <b>Bauteil</b> | <b>Schaden</b> |
|---|---|---|
| 1. | Stoßfänger Vorne | Verformt |

1. Stoßfänger Vorne

Verformt

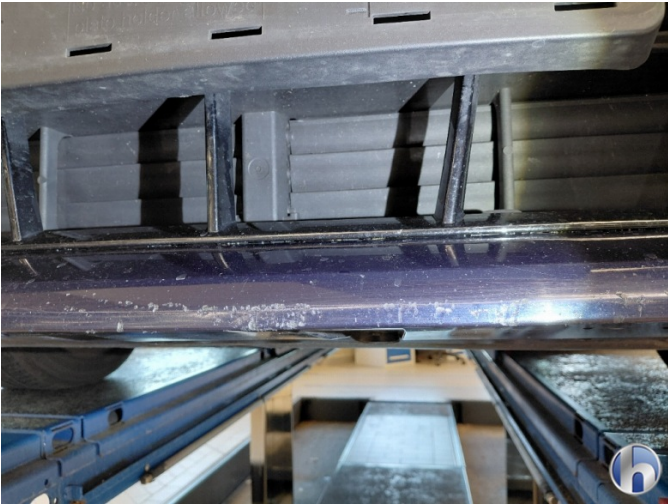
1. Stoßfänger Vorne **Verformt**

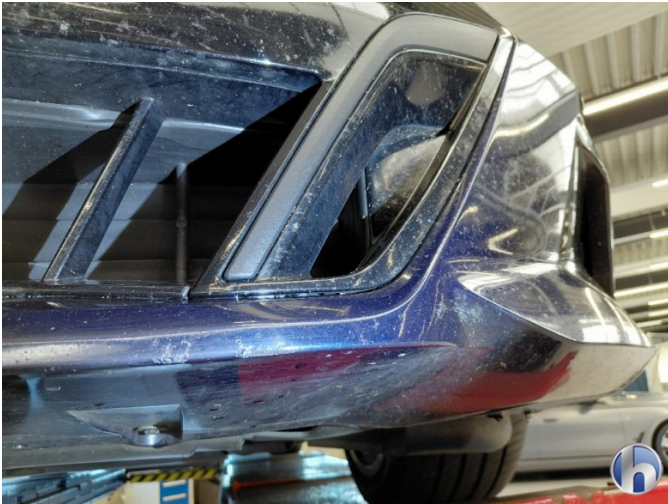
1. Stoßfänger Vorne **Verformt**

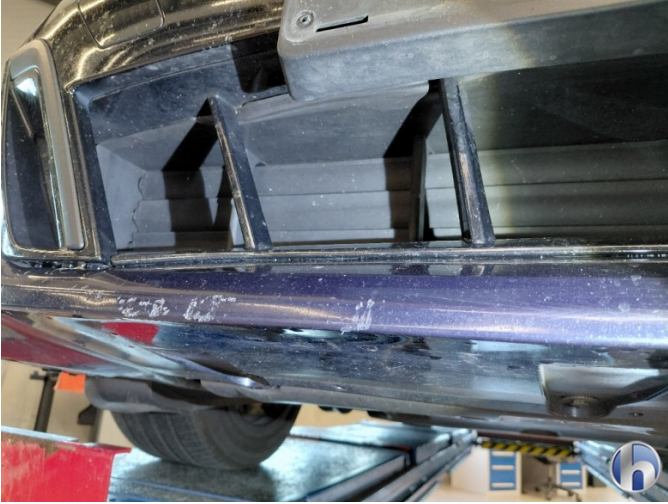
1. Stoßfänger Vorne **Verformt**

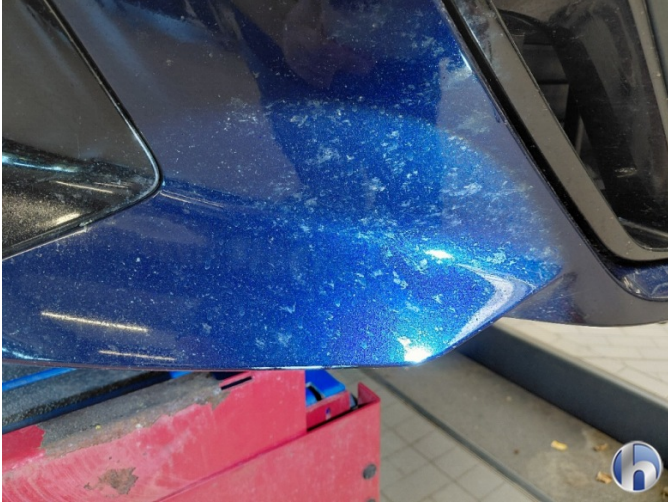
1. Stoßfänger Vorne **Verformt**

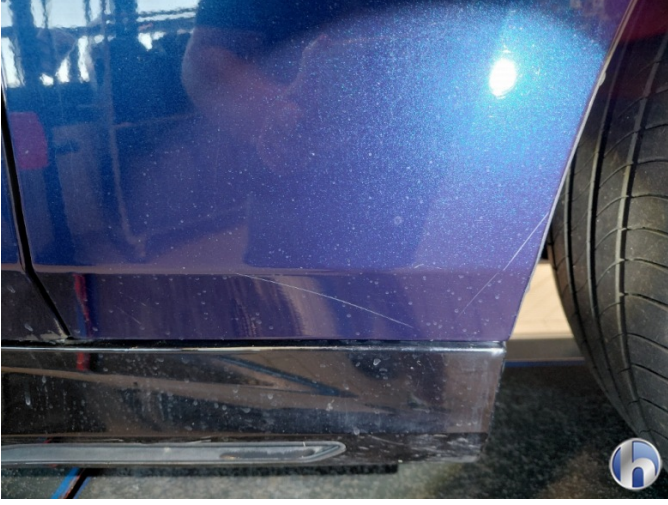
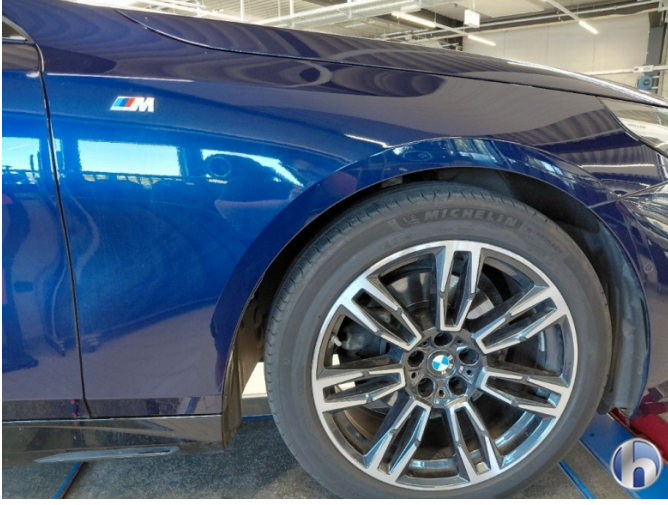
| | <b>Bauteil</b> | <b>Schaden</b> |
|---|---|---|
| 2. | Kotflügel Vorne - Rechts | Abschürfung |

2. Kotflügel Vorne - Rechts **Abschürfung**

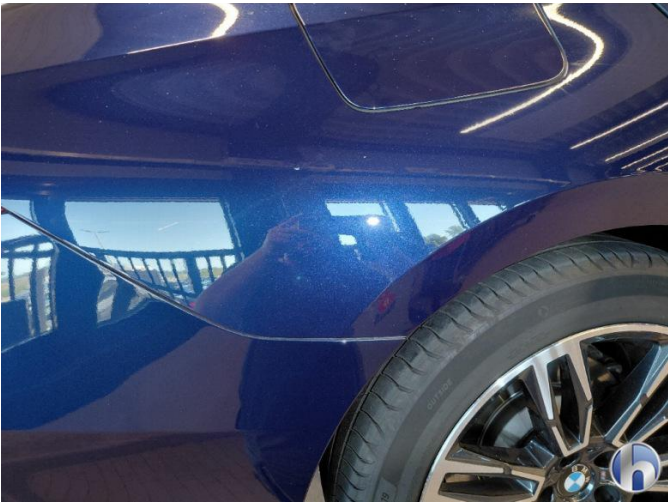
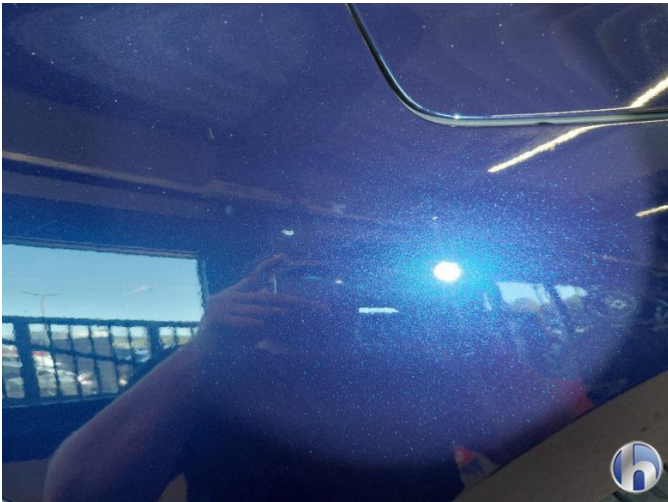
| | <b>Bauteil</b> | <b>Schaden</b> |
|---|---|---|
| 3. | Seitenwand - Hinten - Rechts | Abschürfung |

3. Seitenwand - Hinten - Rechts

**Abschürfung**

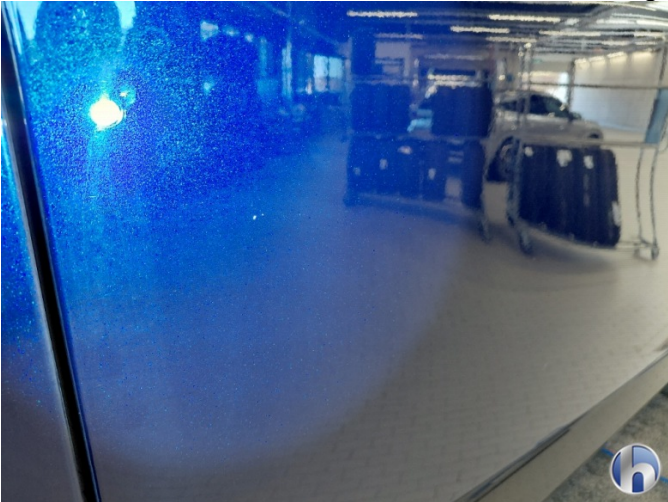
| | <b>Bauteil</b> | <b>Schaden</b> |
|---|---|---|
| 4. | Tür Vorne - Rechts | Abschürfung |

4. Tür Vorne - Rechts

**Abschürfung**

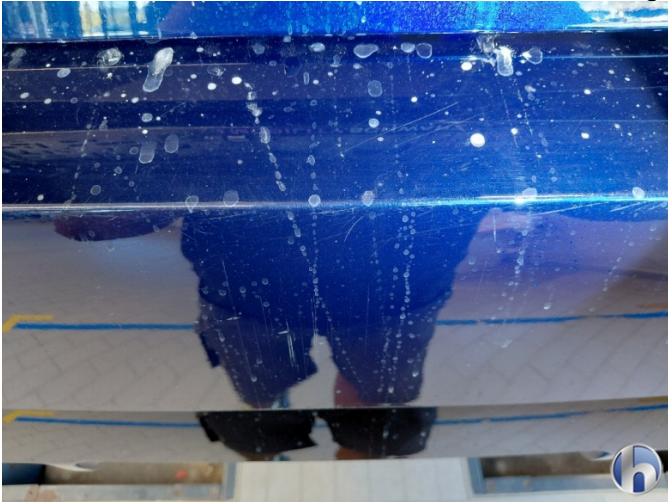
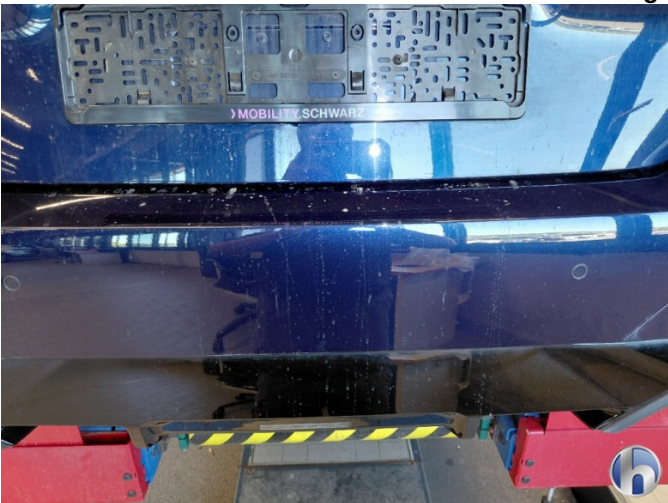
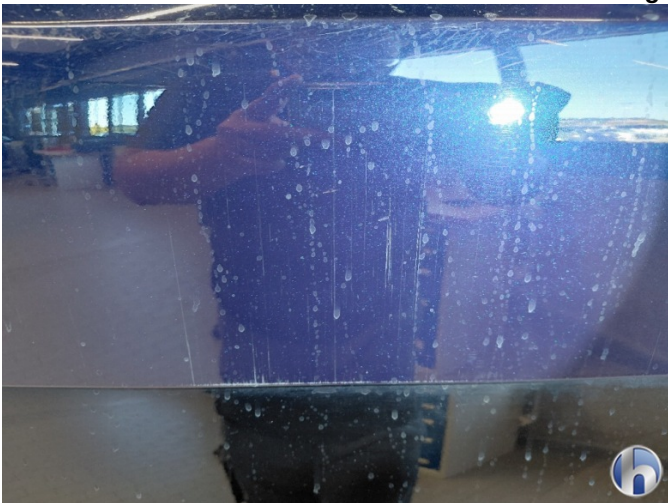
| | <b>Bauteil</b> | <b>Schaden</b> |
|---|---|---|
| 5. | Stoßfänger Hinten | Abschürfung |

5. Stoßfänger Hinten

**Abschürfung**

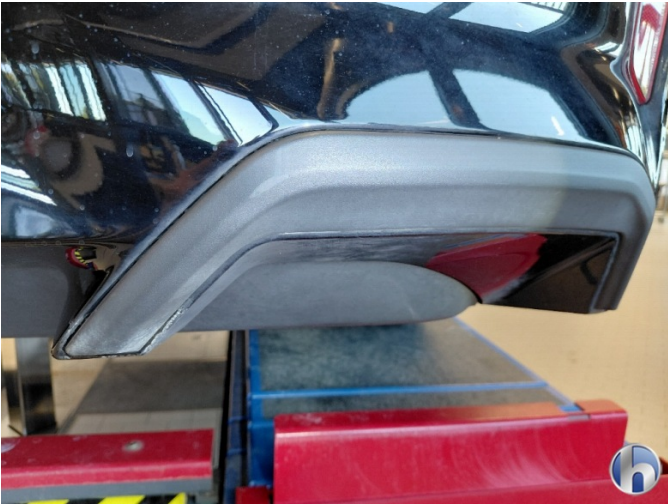
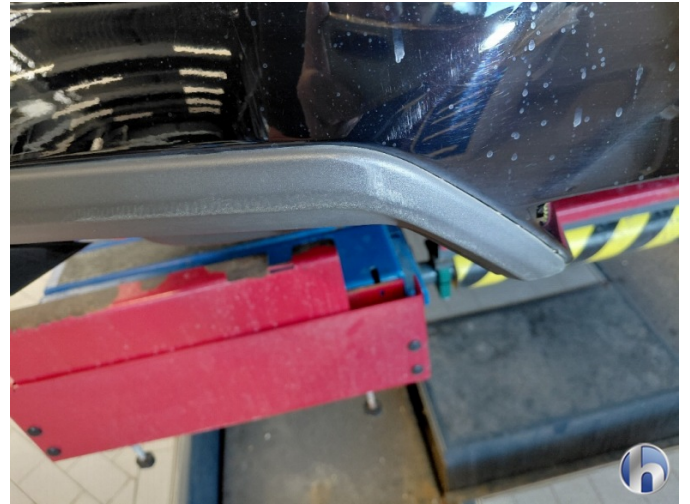
| | <b>Bauteil</b> | <b>Schaden</b> |
|---|---|---|
| 6. | Stoßfänger Hinten | Beschädigt |

6. Stoßfänger Hinten

**Beschädigt**

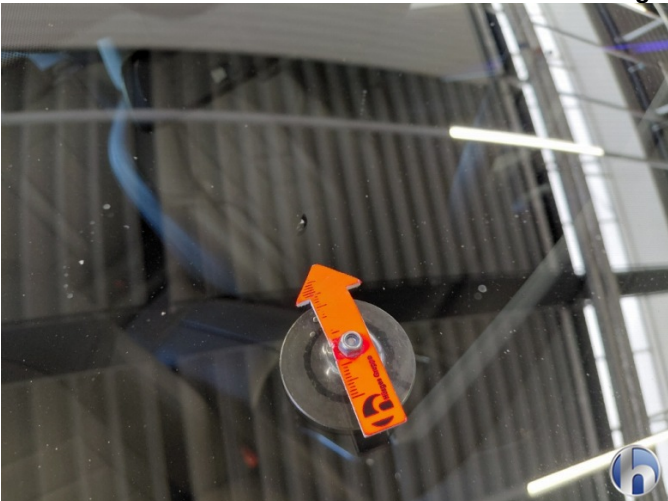
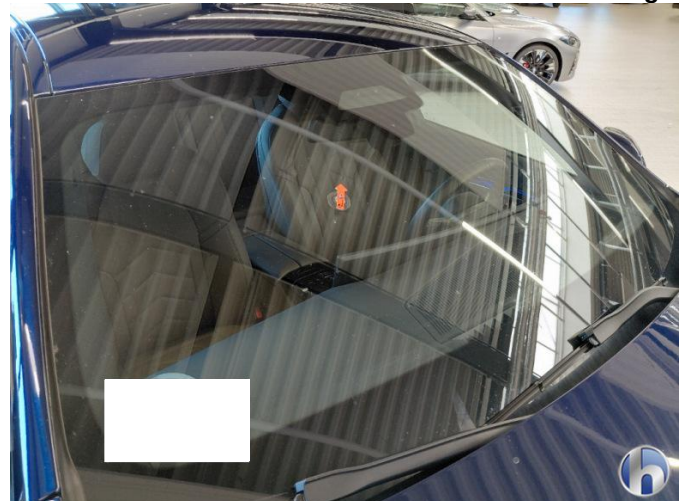
| | <b>Bauteil</b> | <b>Schaden</b> |
|---|---|---|
| 7. | Windschutzscheibe | Steinschlag |

7. Windschutzscheibe

**Steinschlag**

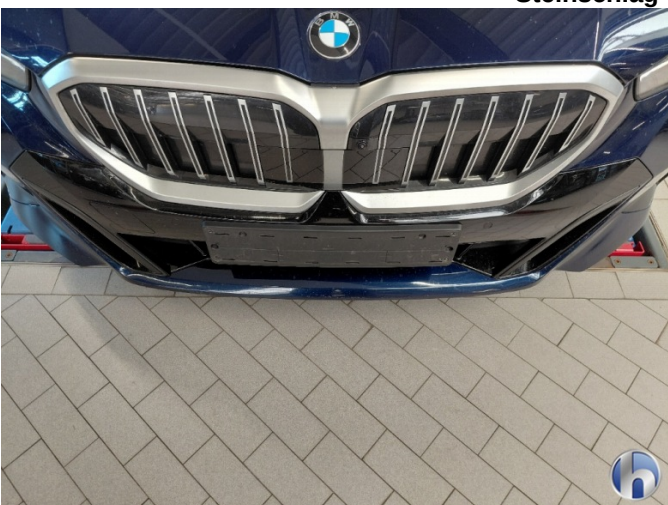
| | <b>Bauteil</b> | <b>Schaden</b> |
|---|---|---|
| 8. | Frontgrill Oben | Gebrauchsspuren |

8. Frontgrill Oben

**Gebrauchsspuren**

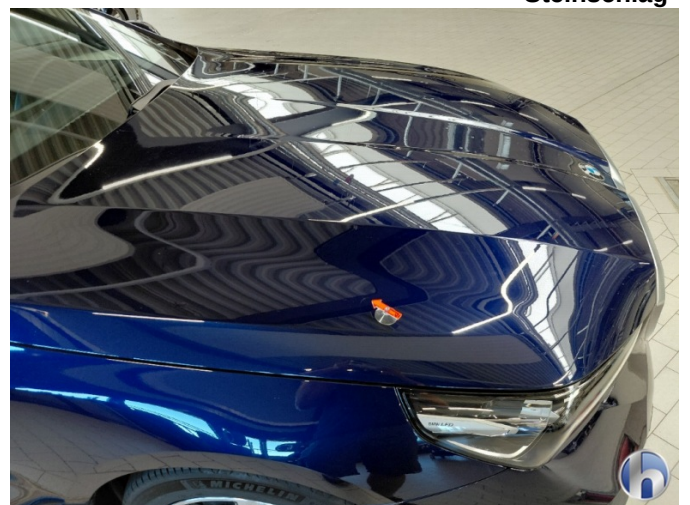
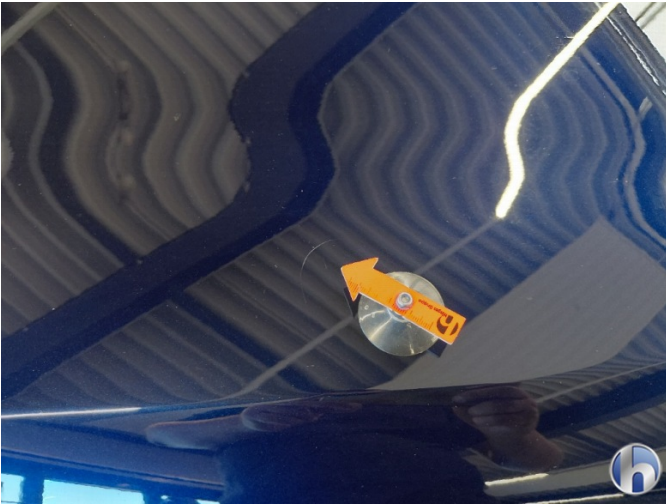
| | <b>Bauteil</b> | <b>Schaden</b> |
|---|---|---|
| 9. | Motorhaube | Abschürfung |

9. Motorhaube

**Abschürfung**

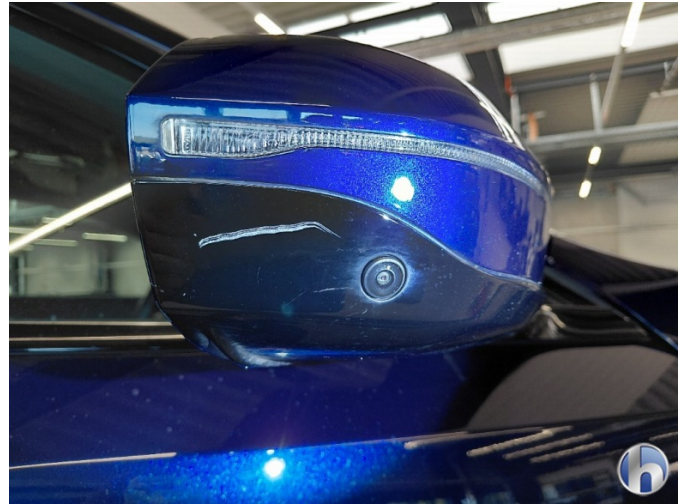
| | <b>Bauteil</b> | <b>Schaden</b> |
|---|---|---|
| 10. | Untere Kappe<br>Außenrückspiegel<br>rechts | Abschürfung |

10. Untere Kappe Außenrückspiegel rechts

**Abschürfung**

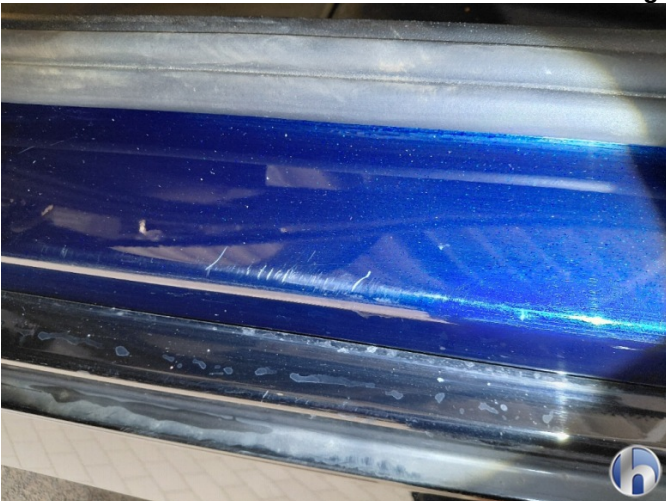
| | <b>Bauteil</b> | <b>Schaden</b> |
|---|---|---|
| 11. | Türeinstieg Vorne - Links | Abschürfung |

11. Türeinstieg Vorne - Links

**Abschürfung**

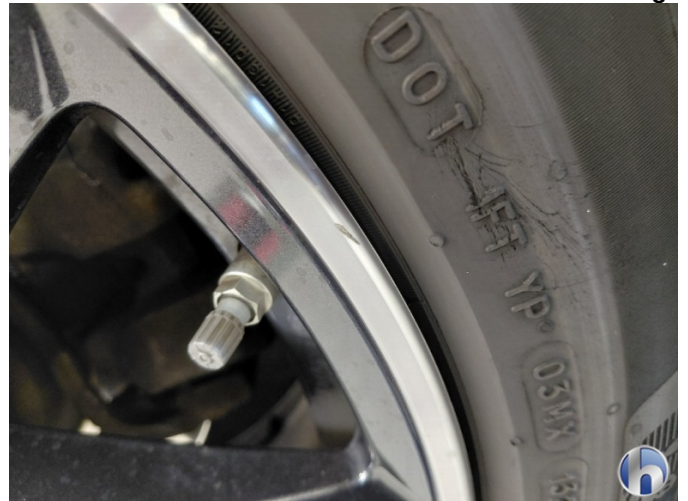
| | <b>Bauteil</b> | <b>Schaden</b> |
|---|---|---|
| 12. | Felge (glanzpoliert)<br>vorne links | Beschädigt |

12. Felge (glanzpoliert) vorne links

**Beschädigt**

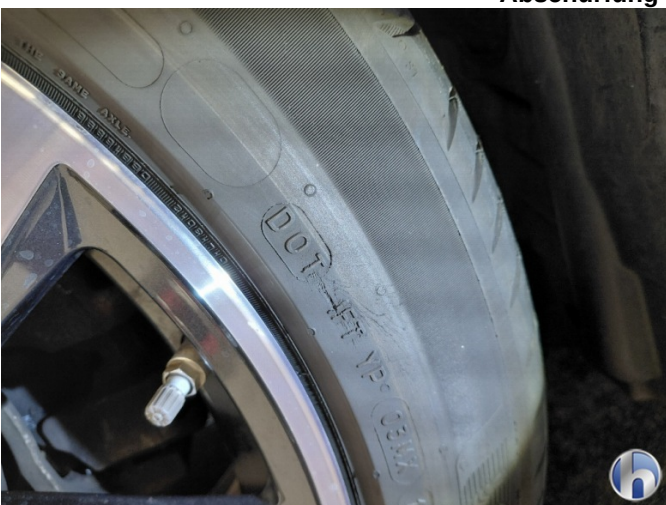
| | <b>Bauteil</b> | <b>Schaden</b> |
|---|---|---|
| 13. | Reifen Vorne - Links | Beschädigt |

13. Reifen Vorne - Links

**Beschädigt**

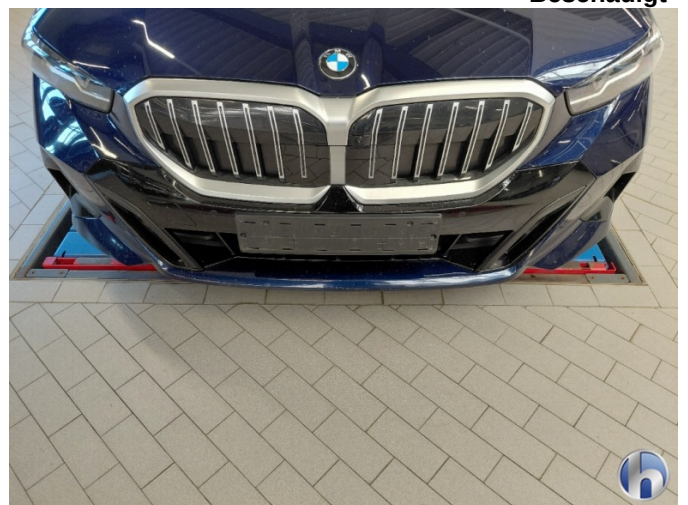
| | <b>Bauteil</b> | <b>Schaden</b> |
|---|---|---|
| 14. | Scheinwerfer rechts und links | Gebrauchsspuren |

14. Scheinwerfer rechts und links

**Gebrauchsspuren**

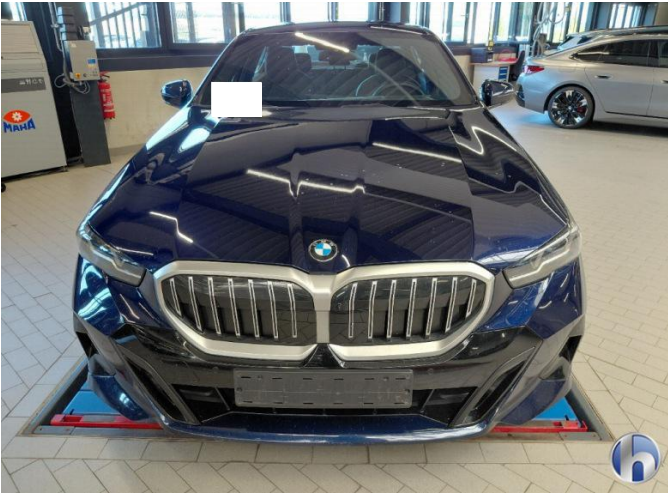
| | <b>Bauteil</b> | <b>Schaden</b> |
|---|---|---|
| 15. | Fahrzeug Harz Kratzer<br>Säure | Harz-/<br>Säureeinwirkung |

15. Fahrzeug Harz Kratzer Säure  
**Harz-/ Säureeinwirkung**
