## Volkswagen Golf Plus Team

EZ 02/2011 | Van | Diesel | Schaltgetriebe | 237.910km  
Besteuerung: Differenzbesteuert (§25a UStG)  
Fahrzeugstandort: 52\*\*\*  
Fahrzeug aufgenommen am: 20.08.2026

# Hinweise zum Zustandsbericht

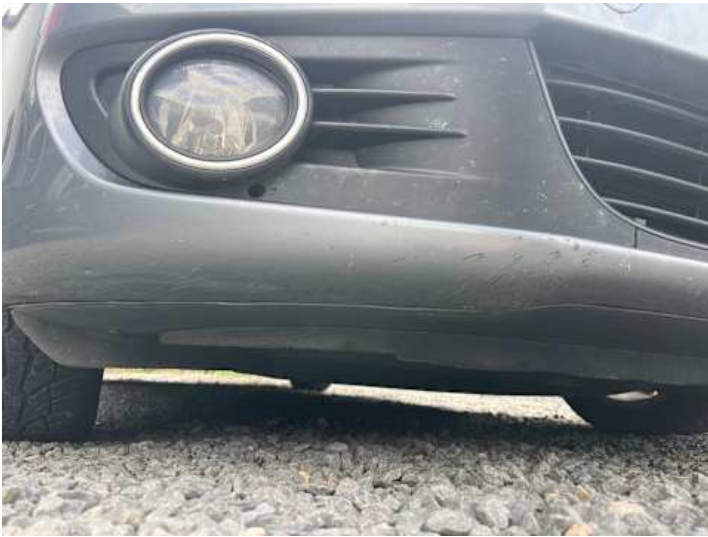
Stoßstange vorne (Kratzer)

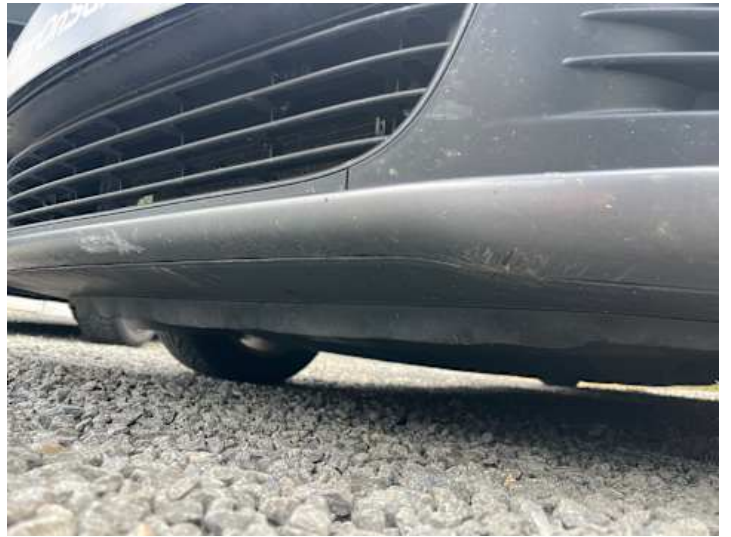
Stoßstange vorne (Kratzer)

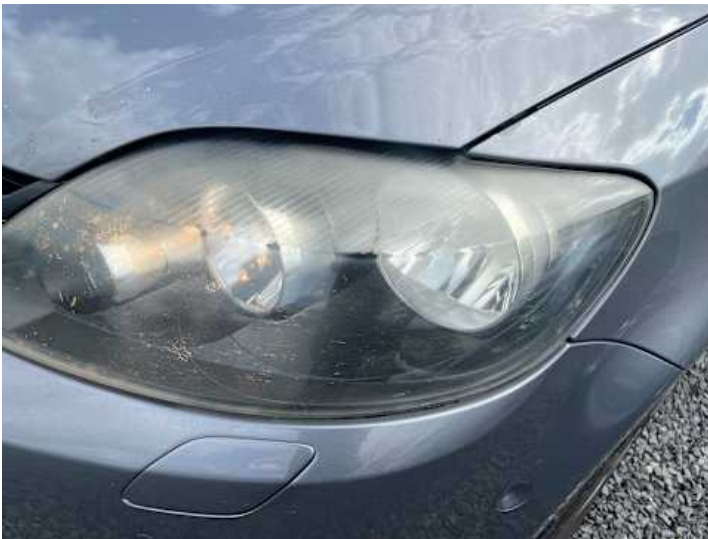
Scheinwerfer (links) (Blind)

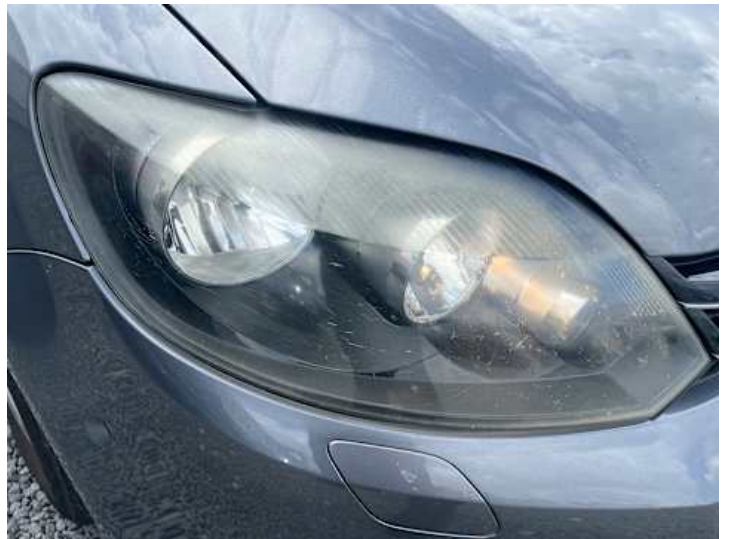
Scheinwerfer (rechts) (Blind)

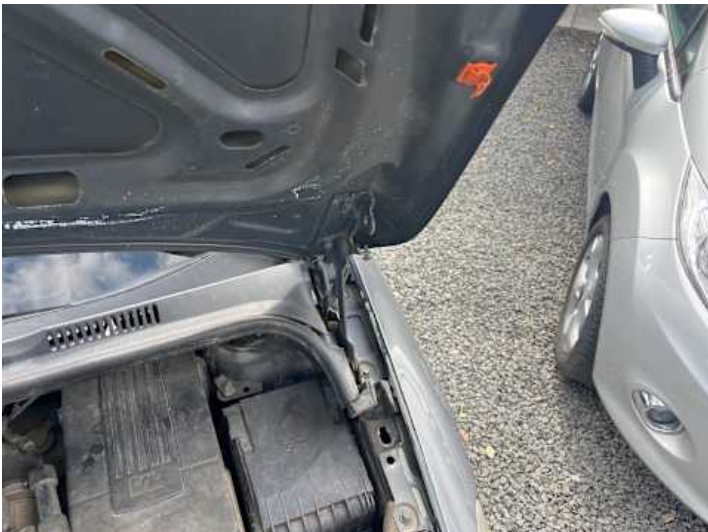
Motorhaube (Anderer Schaden): Fehlteil.

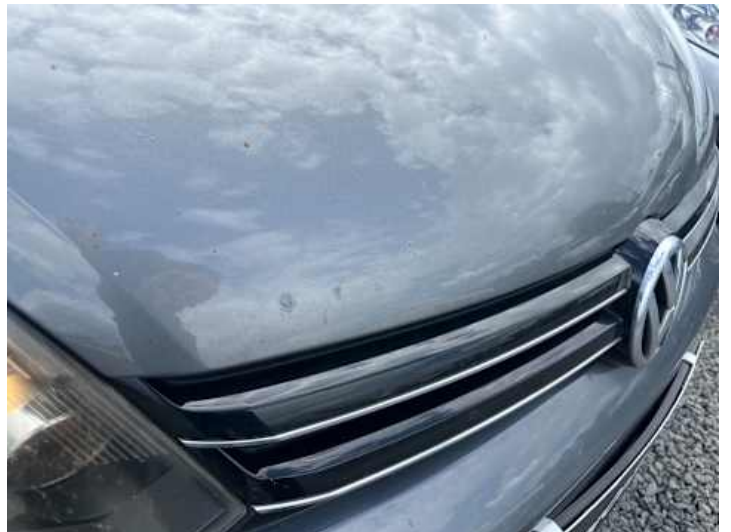
Motorhaube (Lackschaden)

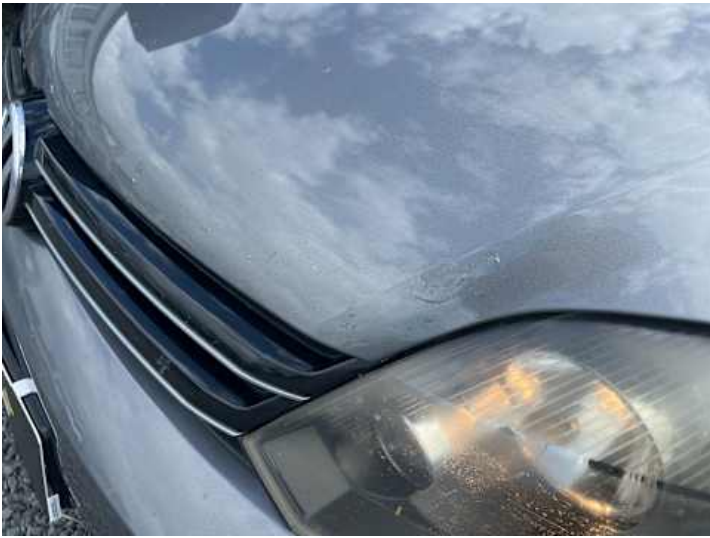
Motorhaube (Lackschaden)

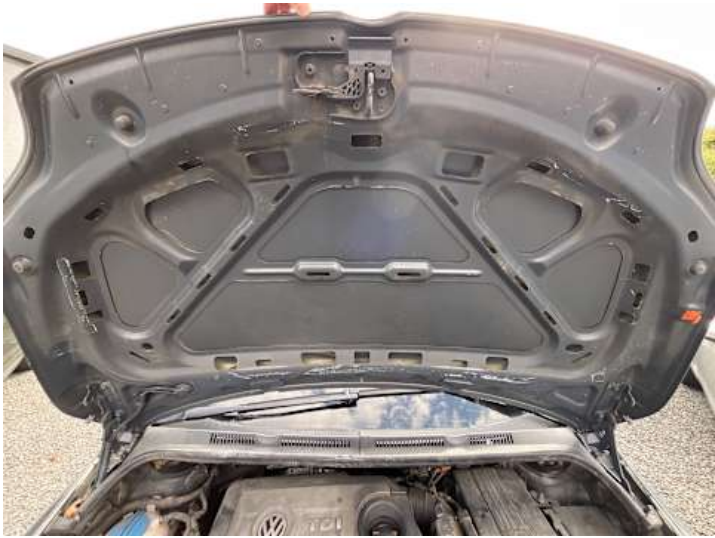
Motorhaube (Riss/Bruch)

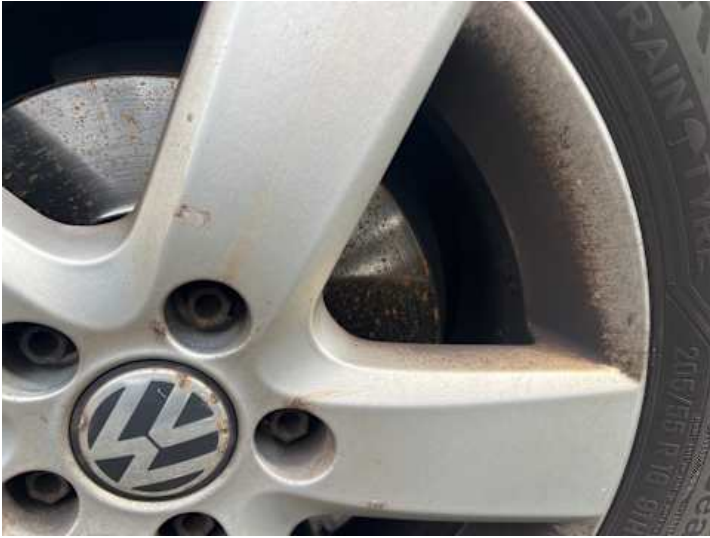
Rad (Kratzer)

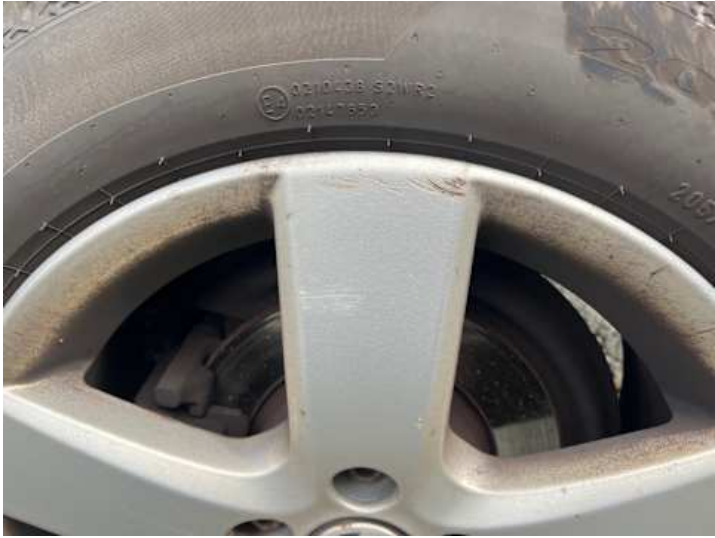
Rad (Kratzer)

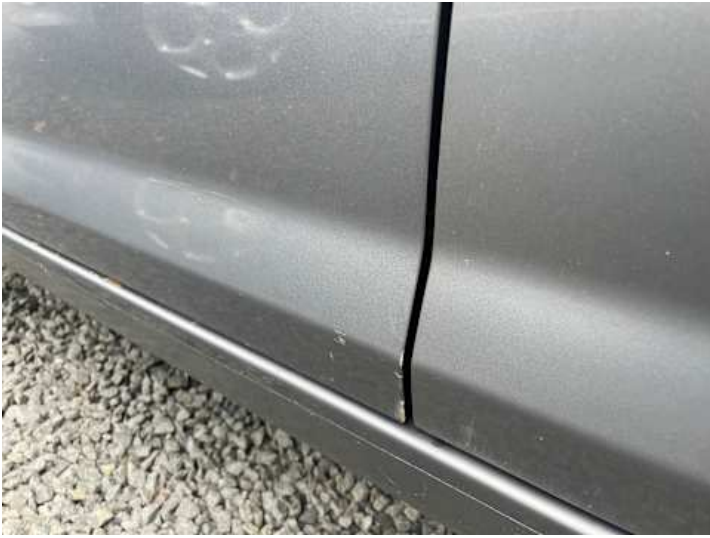
Fahrtür (Kratzer)

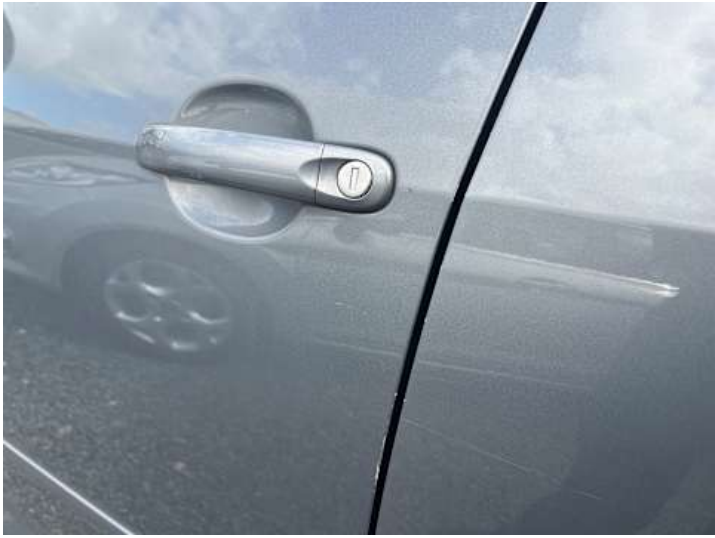
Fahrtür (Kratzer)

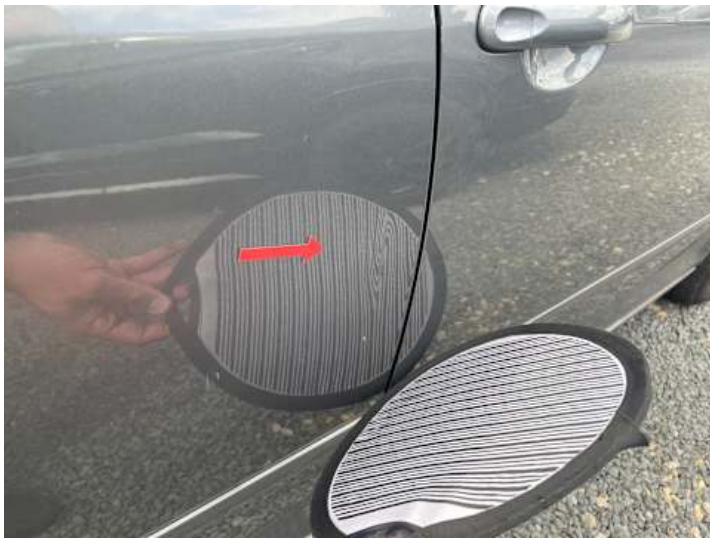
Türe hinten rechts (Delle)

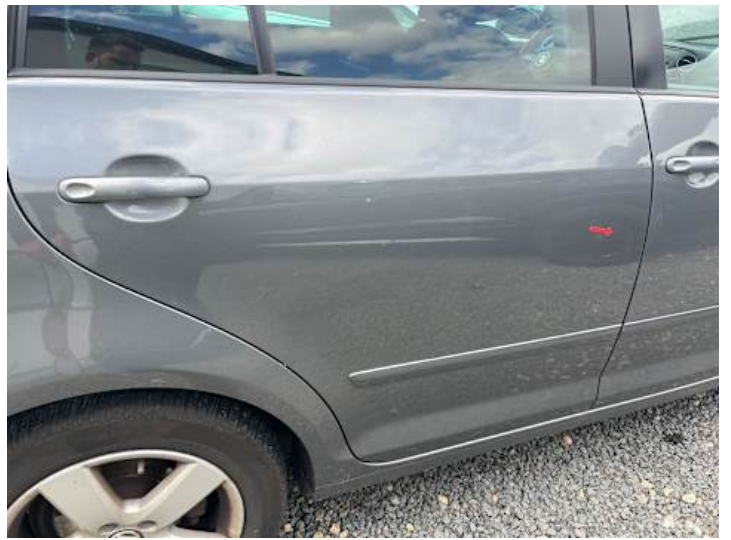
Türe hinten rechts (Delle)

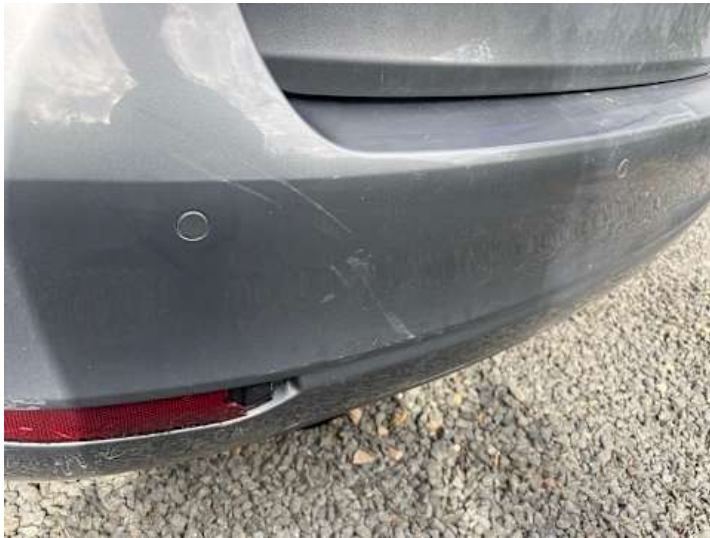
Stoßstange hinten (Riss/Bruch, Kratzer)

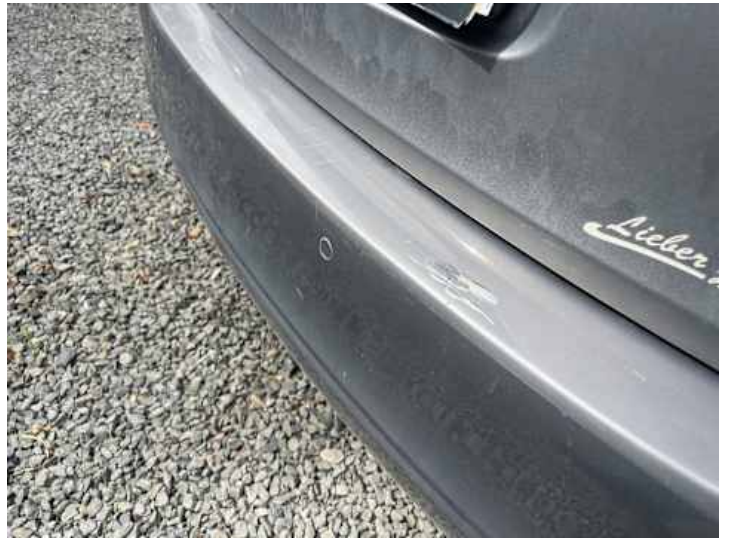
Stoßstange hinten (Riss/Bruch, Kratzer)

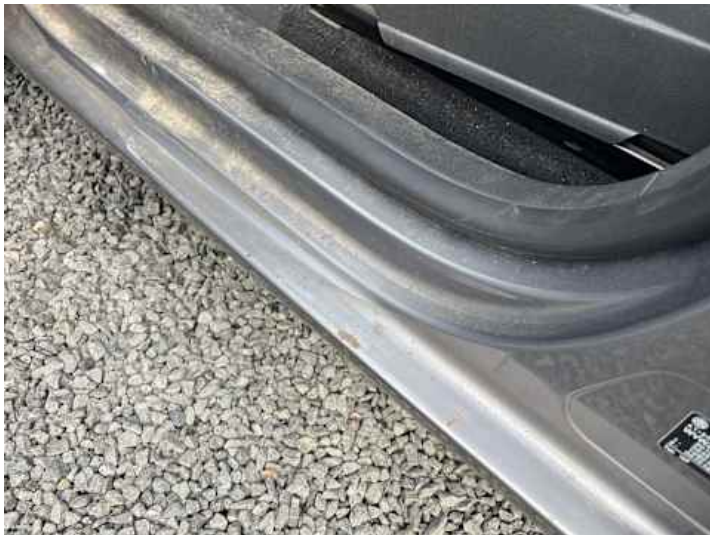
Schweller links (Rost)

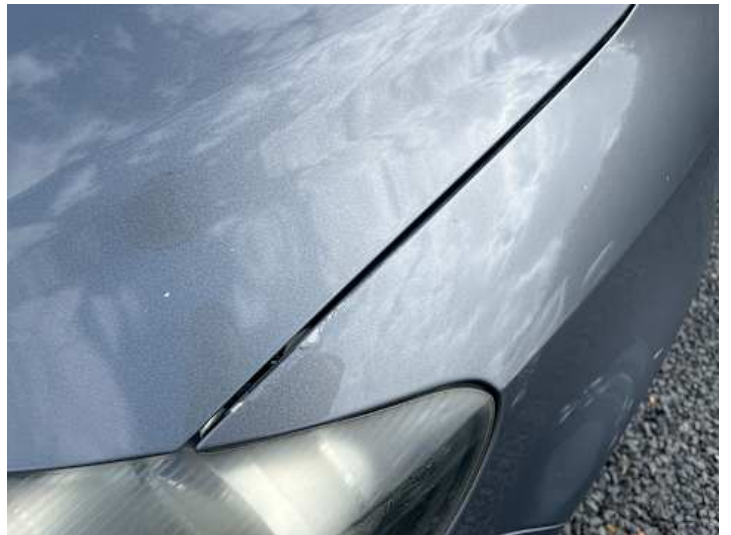
| Fahrzeugteil | Lackschichtdicke (in µm) | Fahrzeugteil | Lackschichtdicke (in µm) |
|---|---|---|---|
| Kotflügel vorne links | 125 | Kotflügel vorne rechts | 215 |

Kotflügel vorne links (Lackschaden)

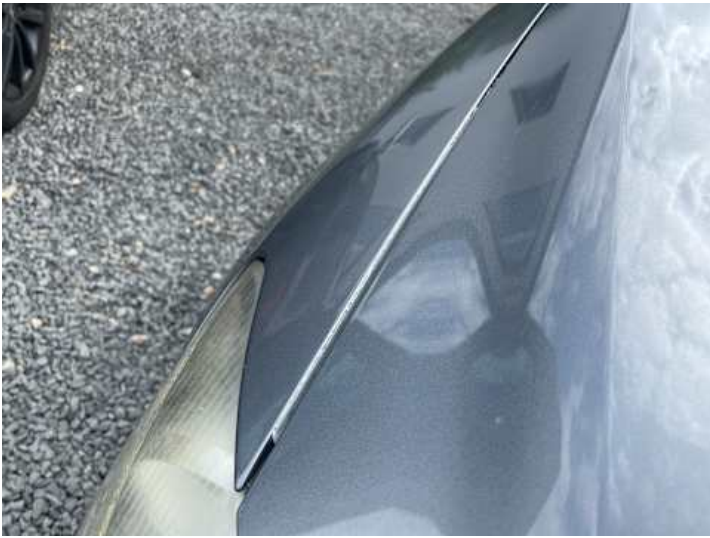
Kotflügel vorne rechts (Lackschaden)

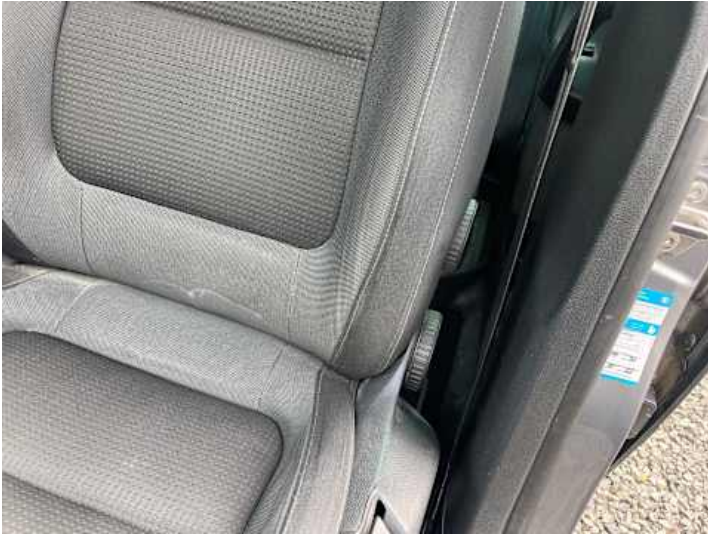
Innenraum (Verschleiß)

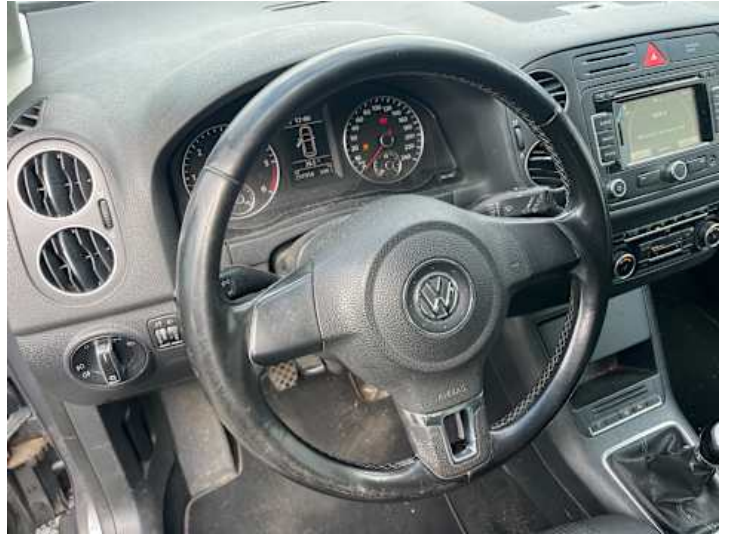
Innenraum (Verschleiß)

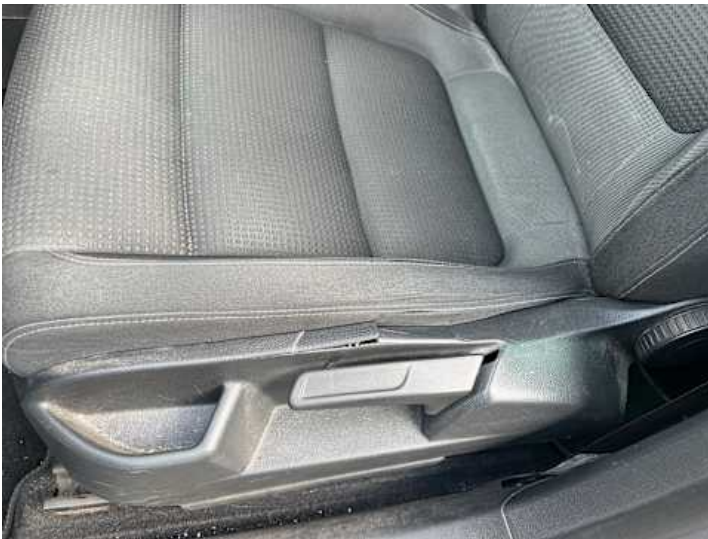
Innenraum (Riss/Bruch)
