## Skoda Fabia Comfort

EZ 12/2000 | Kleinwagen | Diesel | Schaltgetriebe | 263.155km  
Besteuerung: Differenzbesteuert (§24 UStG)  
Fahrzeugstandort: 47\*\*\*  
Fahrzeug aufgenommen am: 22.07.2026

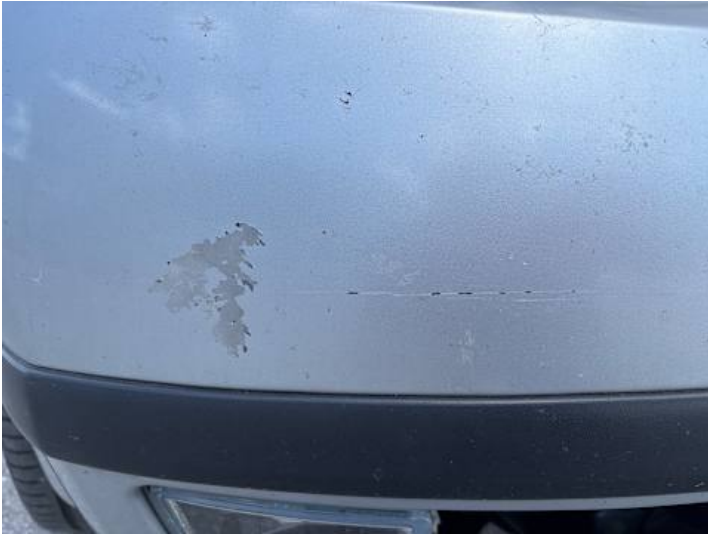
Stoßstange vorne (Lackschaden, Anderer Schaden): Abdeckung fehlt

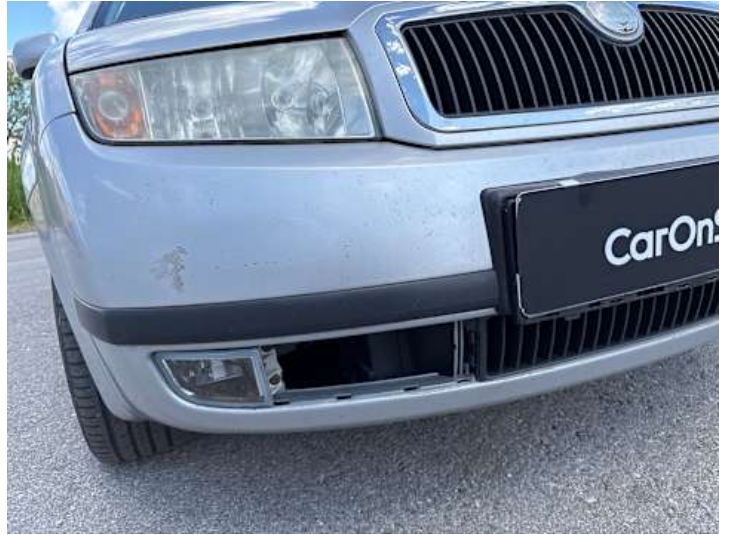
Stoßstange vorne (Lackschaden, Anderer Schaden): Abdeckung fehlt

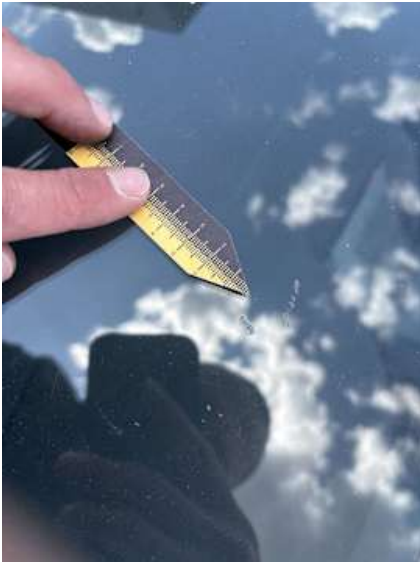
Windschutzscheibe (Kratzer)

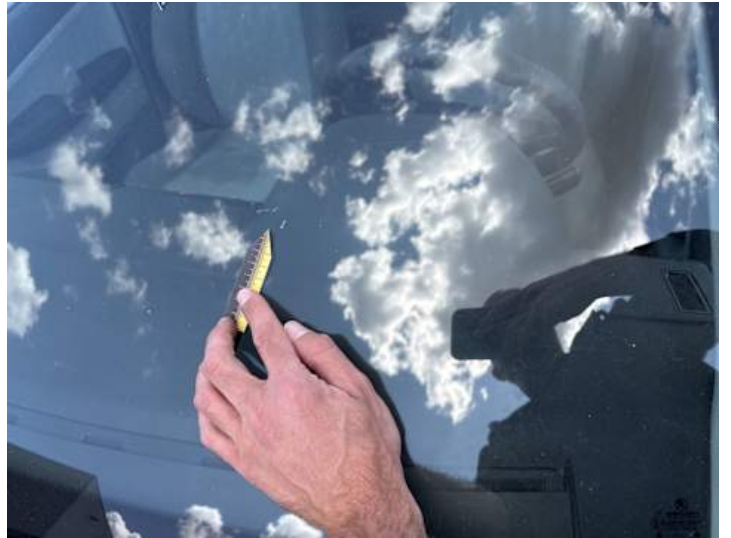
Windschutzscheibe (Kratzer)

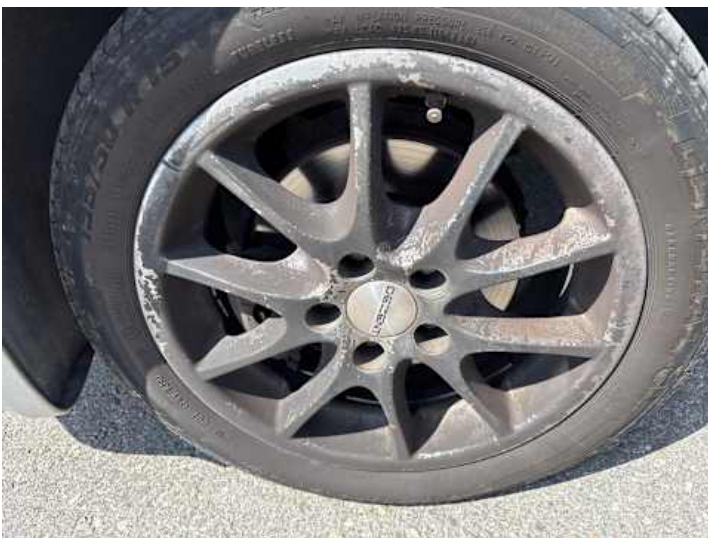
Rad (Anderer Schaden): Lackschaden

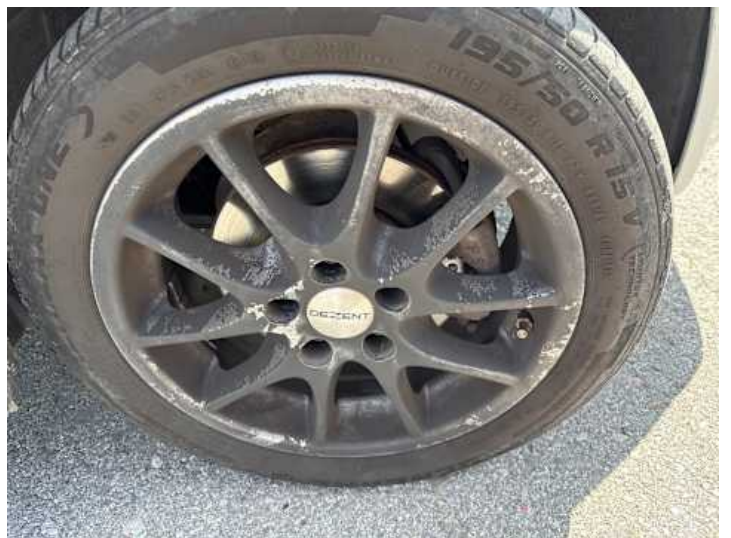
Rad (Anderer Schaden): Lackschaden

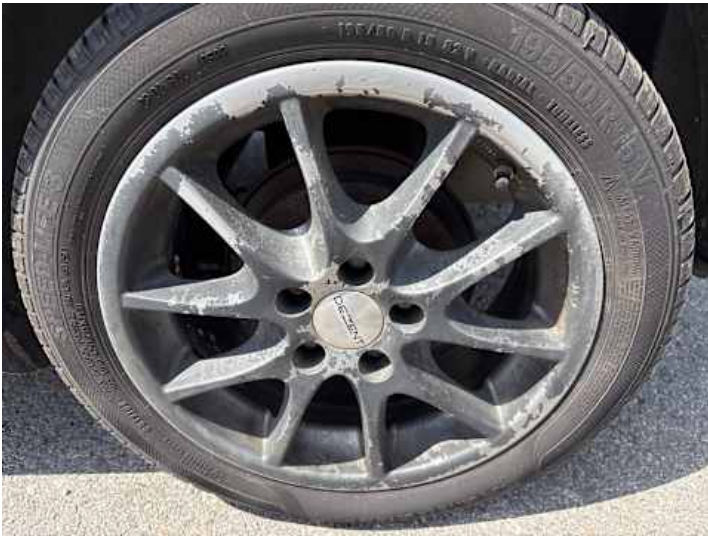
Rad (Anderer Schaden): Lackschaden

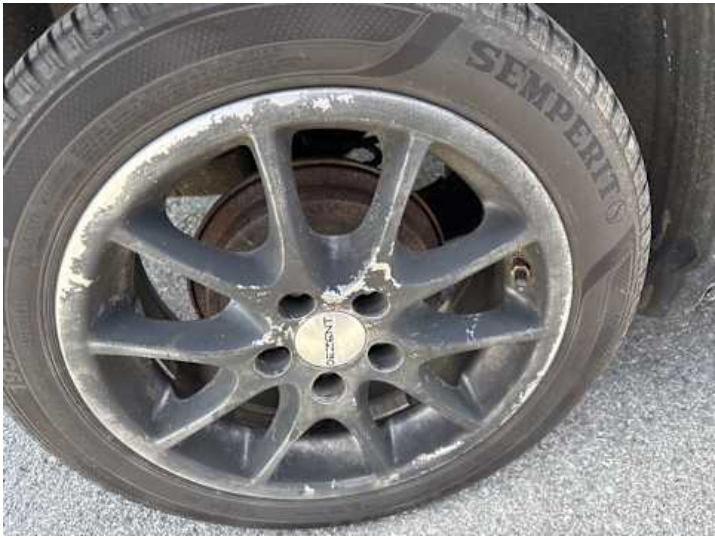
Rad (Anderer Schaden): Lackschaden

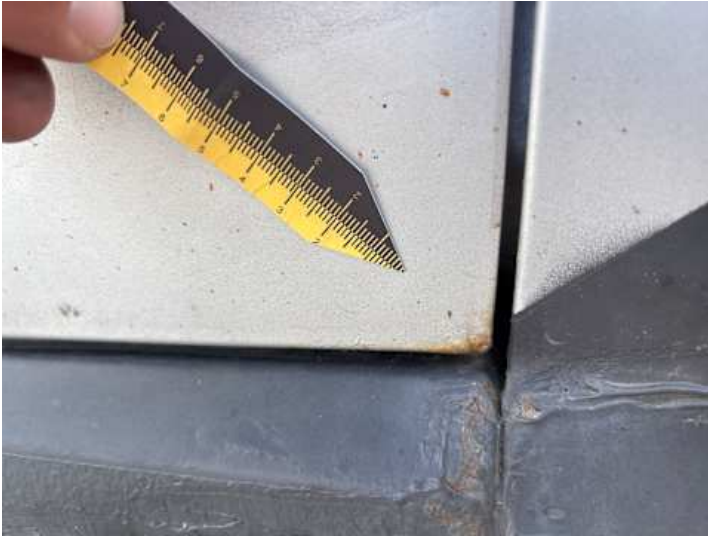
Beifahrertür (Rost)

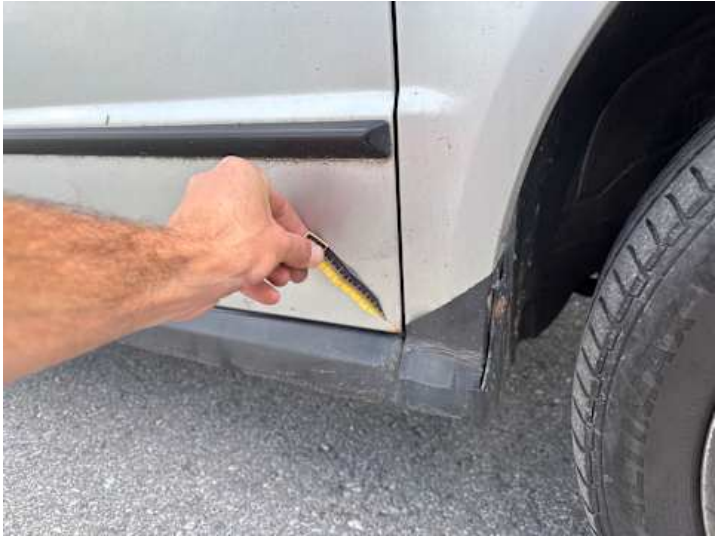
Beifahrertür (Rost)

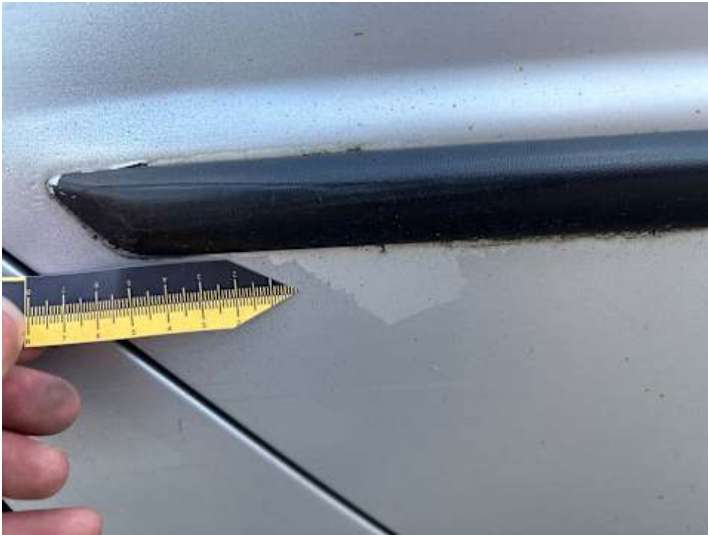
Türe hinten rechts (Lackschaden)

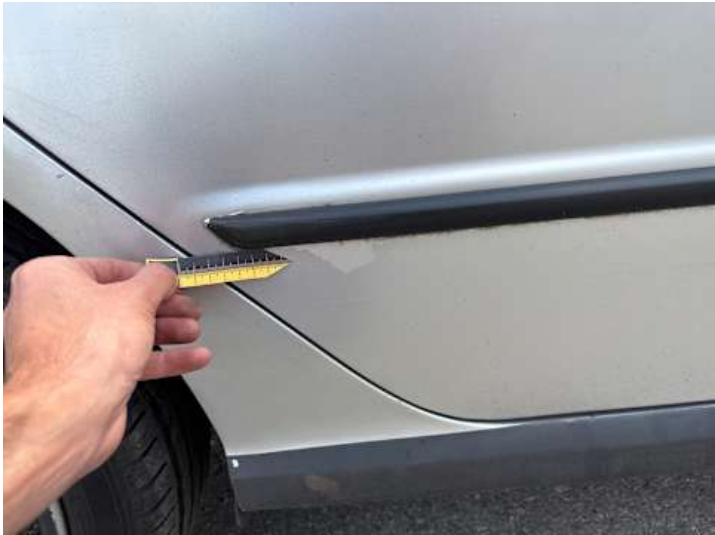
Türe hinten rechts (Lackschaden)

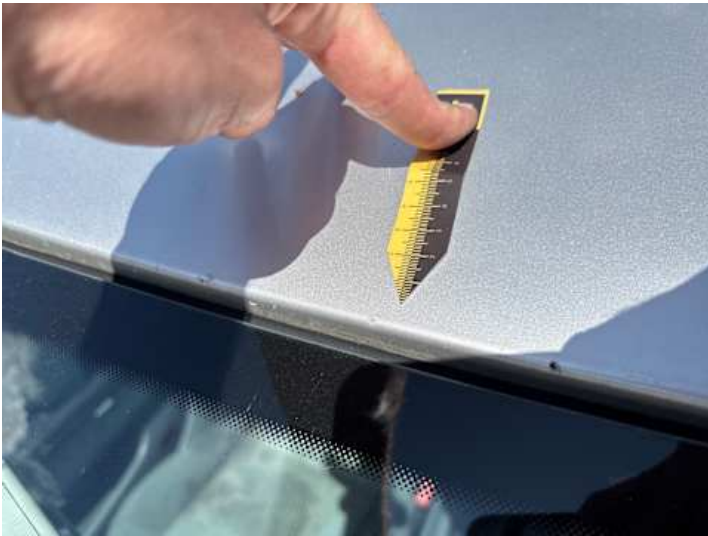
Dach (Steinschlag)

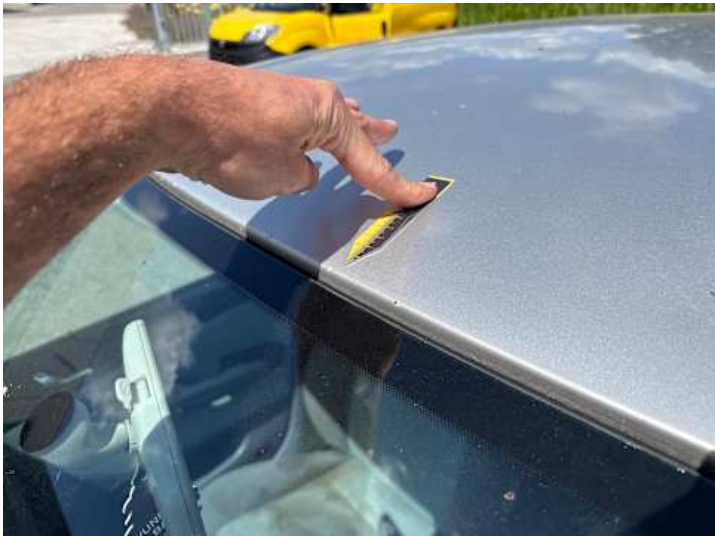
Dach (Steinschlag)

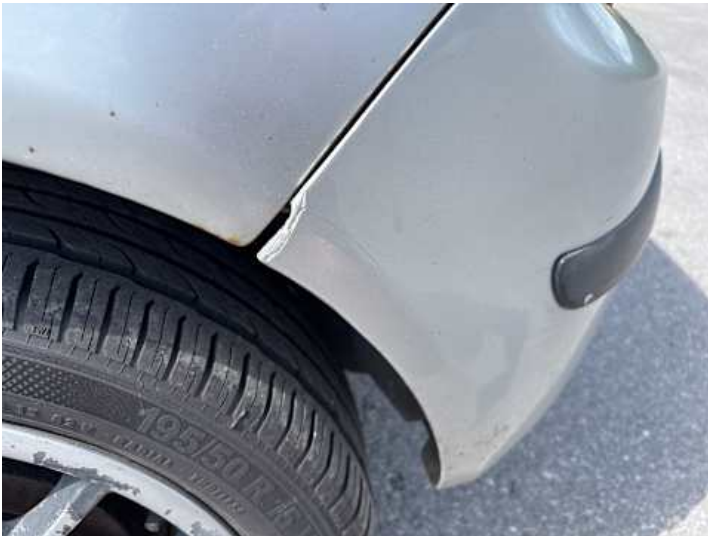
Stoßstange hinten (Riss/Bruch)

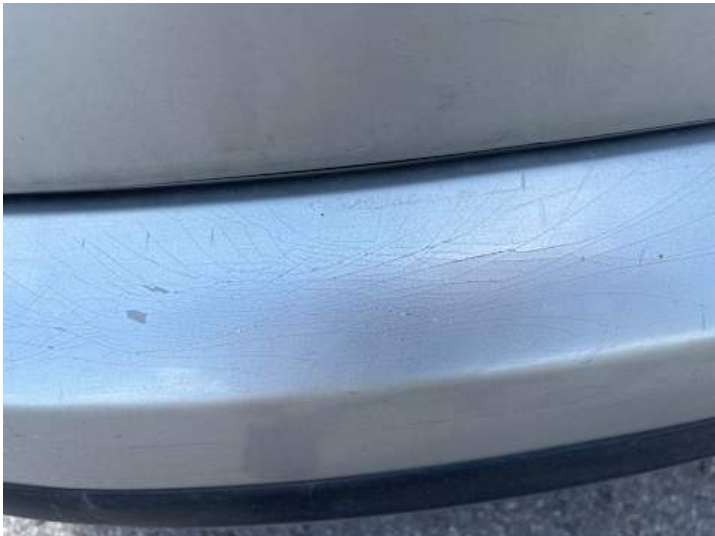
Stoßstange hinten (Riss/Bruch)

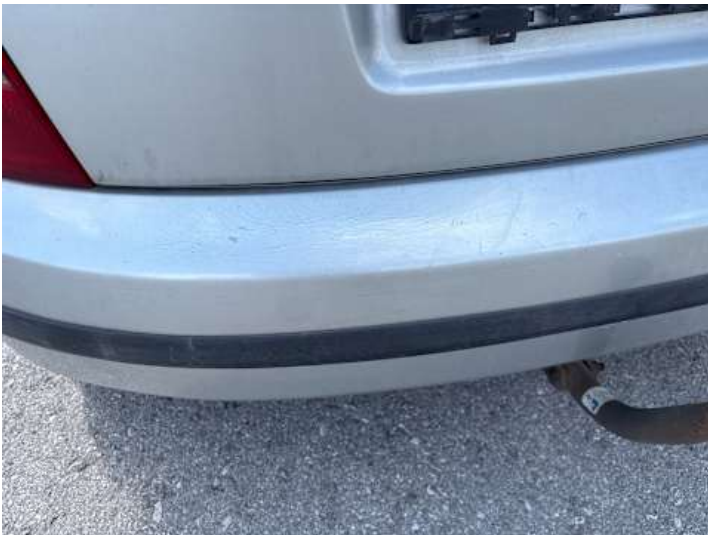
Stoßstange hinten (Riss/Bruch)

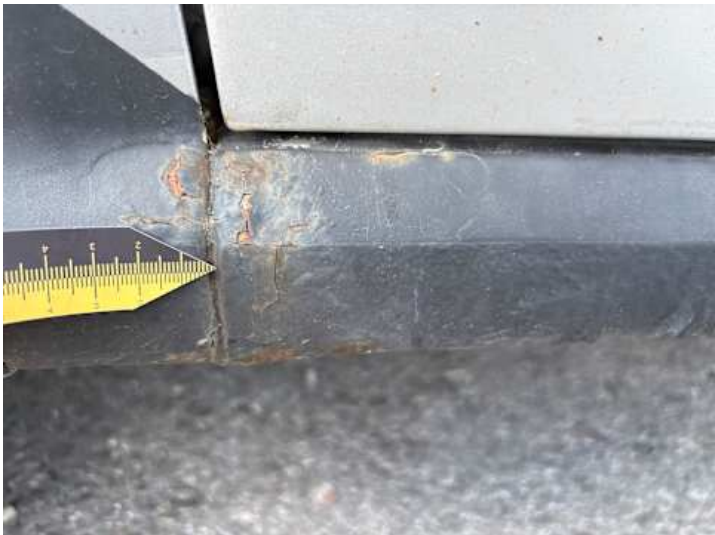
| Fahrzeugteil | Lackschichtdicke (in µm) | Fahrzeugteil | Lackschichtdicke (in µm) |
|---|---|---|---|
| Seitenteil hinten links | 430 | Seitenteil hinten rechts | 160 |

Schweller links (Rost, Unsachgemäß instand gesetzt)

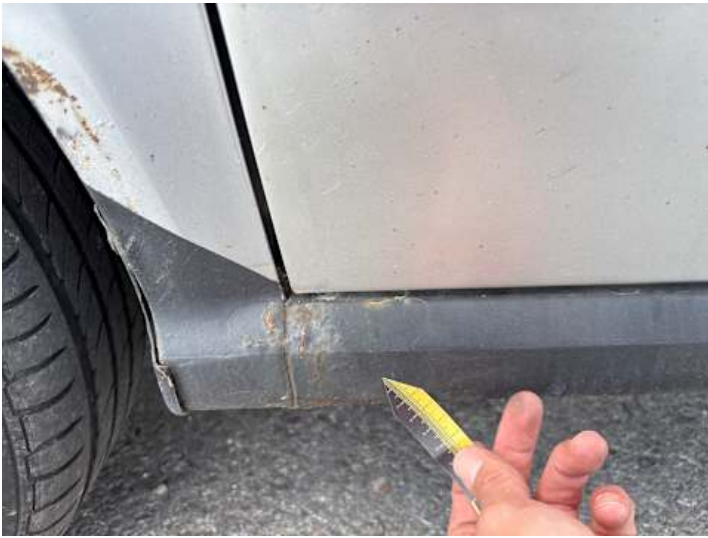
Schweller links (Rost, Unsachgemäß instand gesetzt)

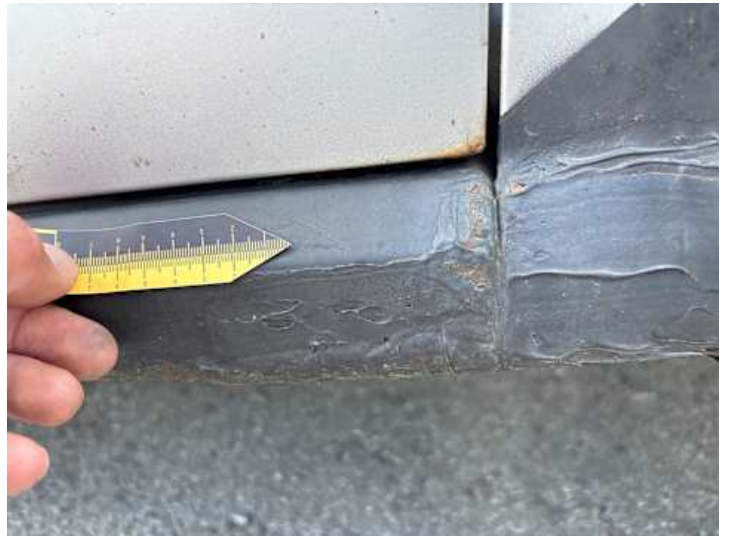
Schweller rechts (Rost, Unsachgemäß instand gesetzt)

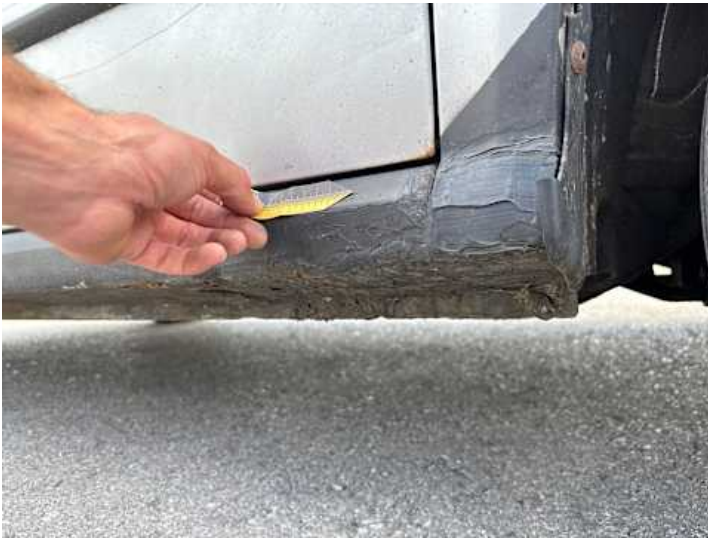
Schweller rechts (Rost, Unsachgemäß instand gesetzt)

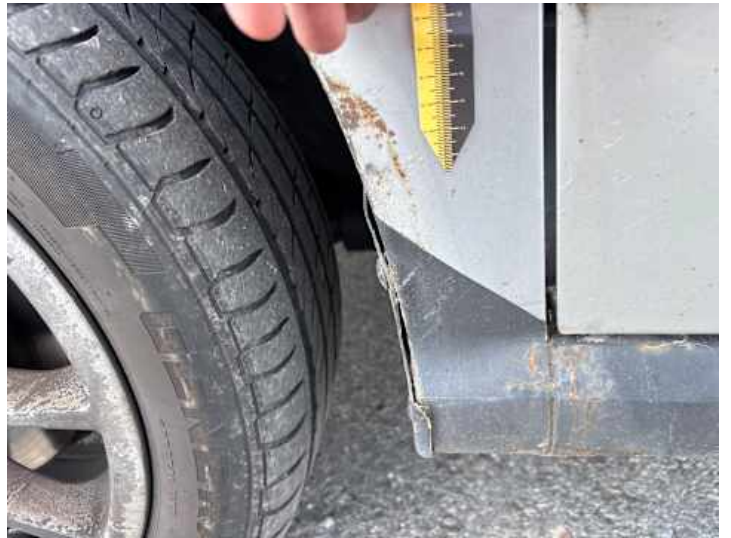
| Fahrzeugteil | Lackschichtdicke (in µm) | Fahrzeugteil | Lackschichtdicke (in µm) |
|---|---|---|---|
| Kotflügel vorne links | 90 | Kotflügel vorne rechts | 200 |

Kotflügel vorne links (Rost, Unsachgemäß instand gesetzt)

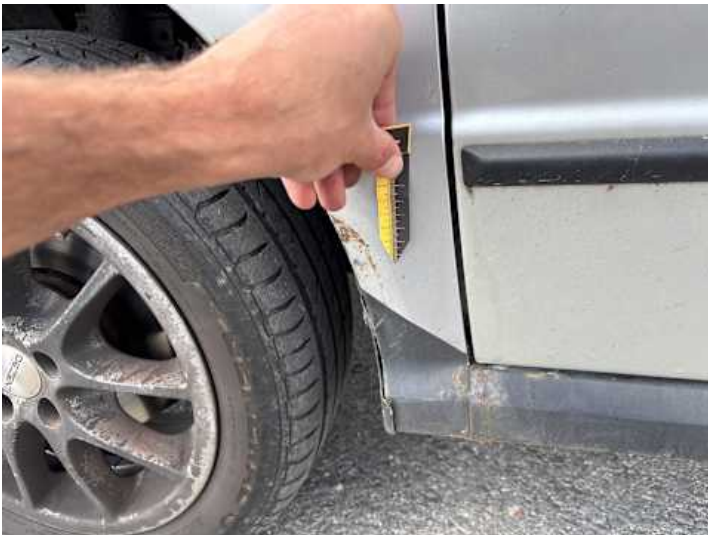
Kotflügel vorne links (Rost, Unsachgemäß instand gesetzt)

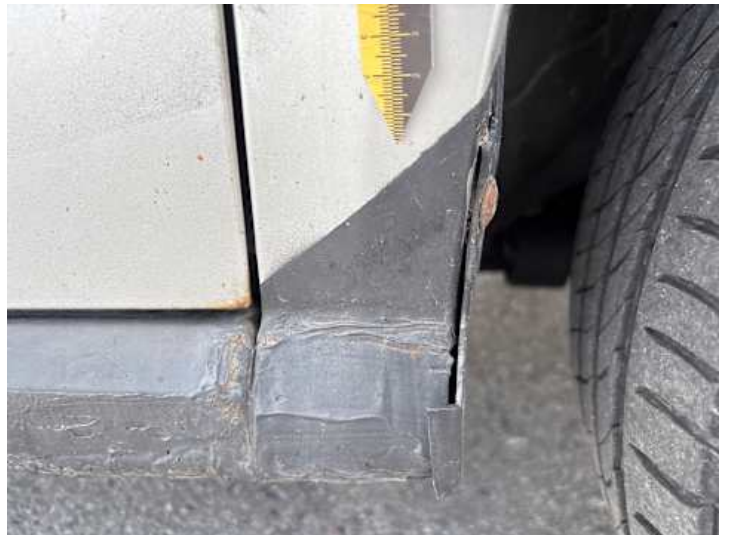
Kotflügel vorne rechts (Rost, Unsachgemäß instand gesetzt)

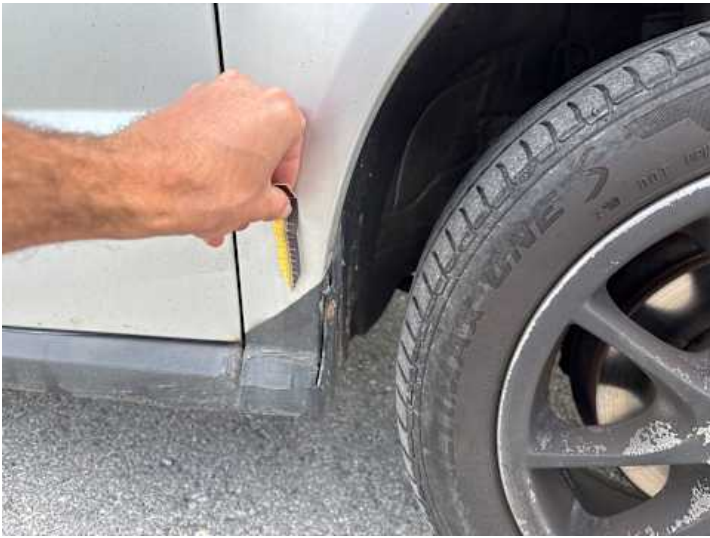
Kotflügel vorne rechts (Rost, Unsachgemäß instand gesetzt)

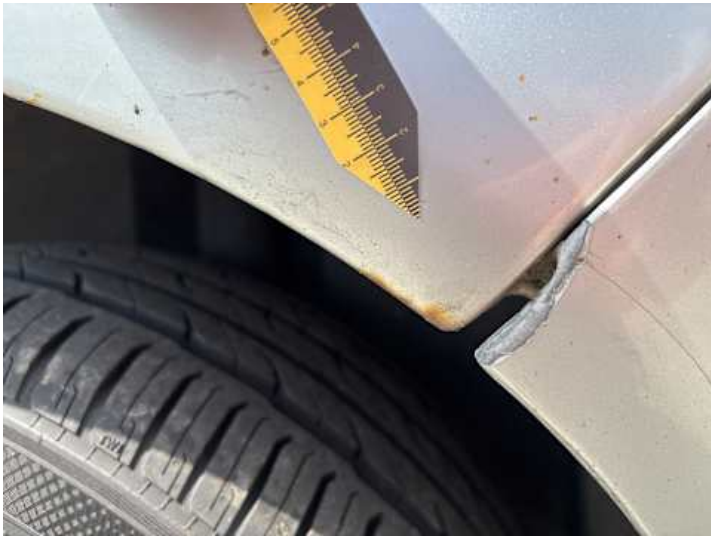
Seitenteil hinten links (Rost)

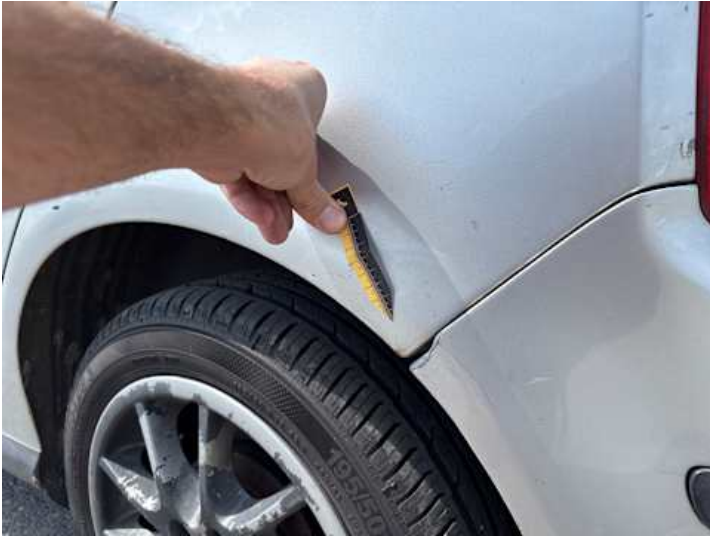
Seitenteil hinten links (Rost)

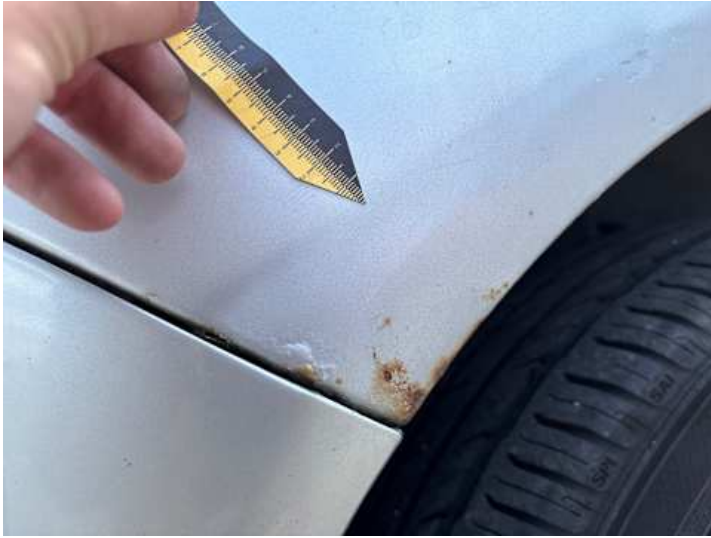
Seitenteil hinten rechts (Rost)

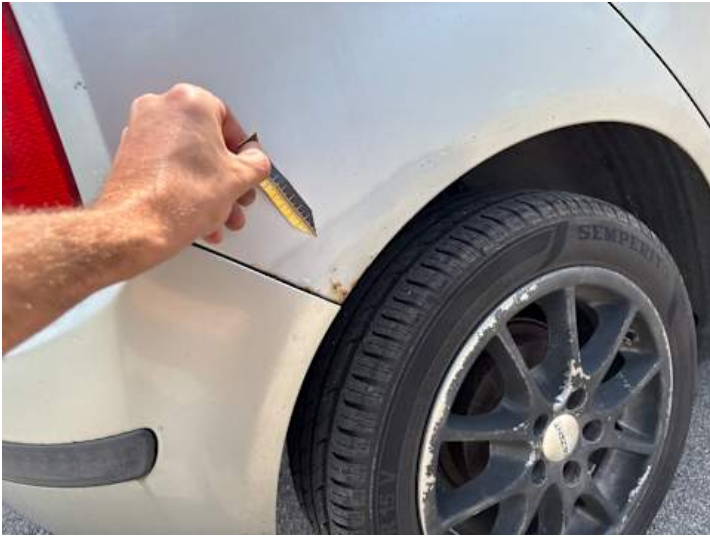
Seitenteil hinten rechts (Rost)

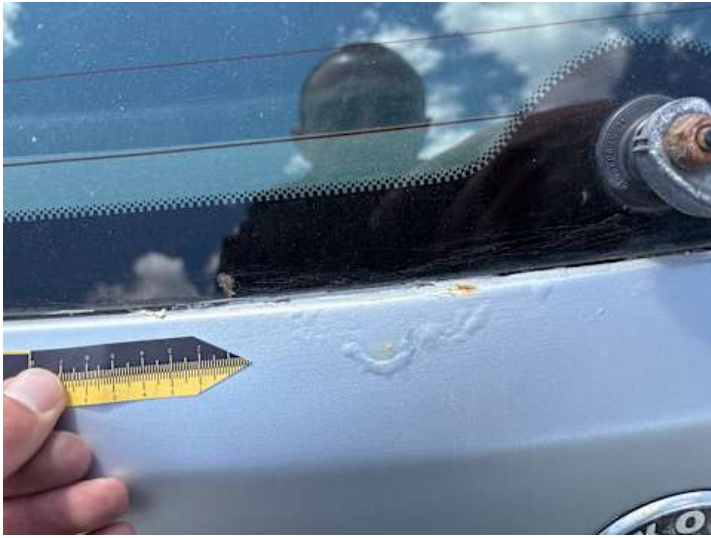
| Fahrzeugteil | Lackschichtdicke (in µm) | Fahrzeugteil | Lackschichtdicke (in µm) |
|---|---|---|---|
| Motorhaube | 160 | Heckklappe | 1975 |

Heckklappe (Rost)

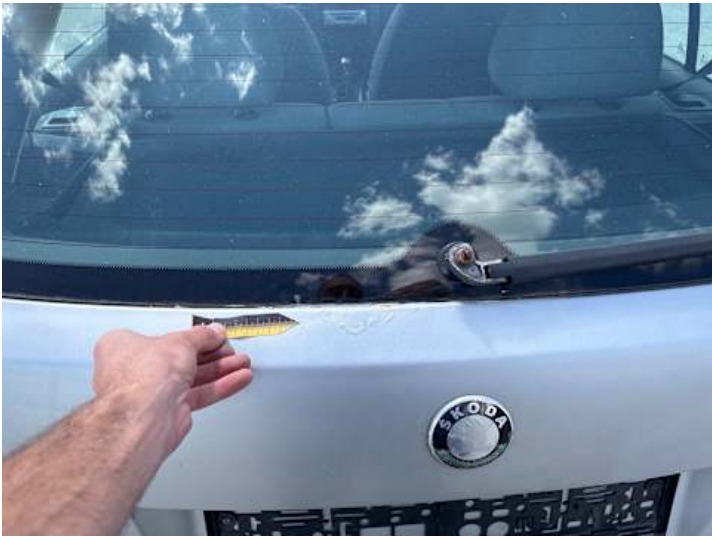
Heckklappe (Rost)

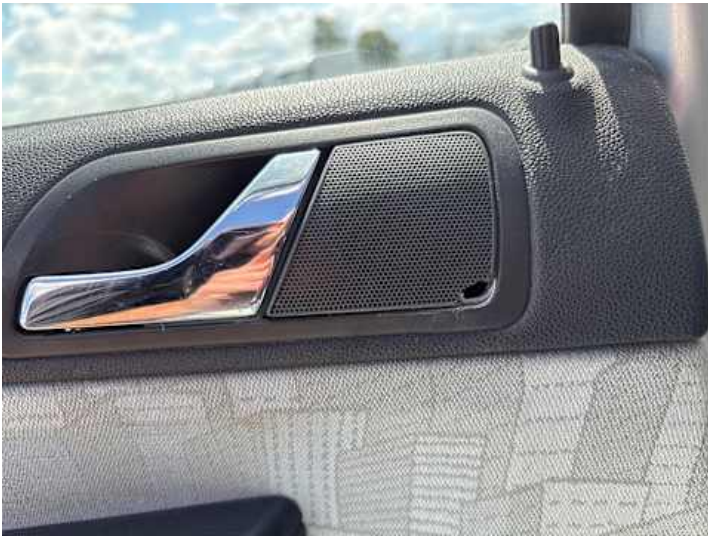
Innenraum (Riss/Bruch)

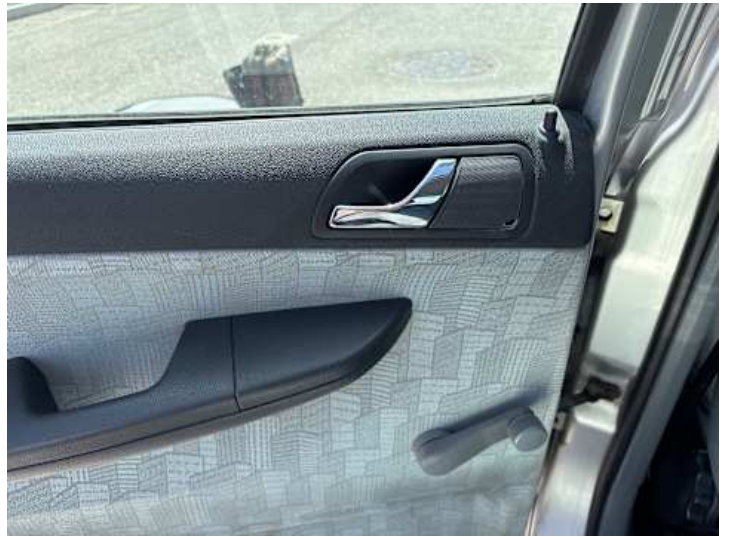
Innenraum (Riss/Bruch)

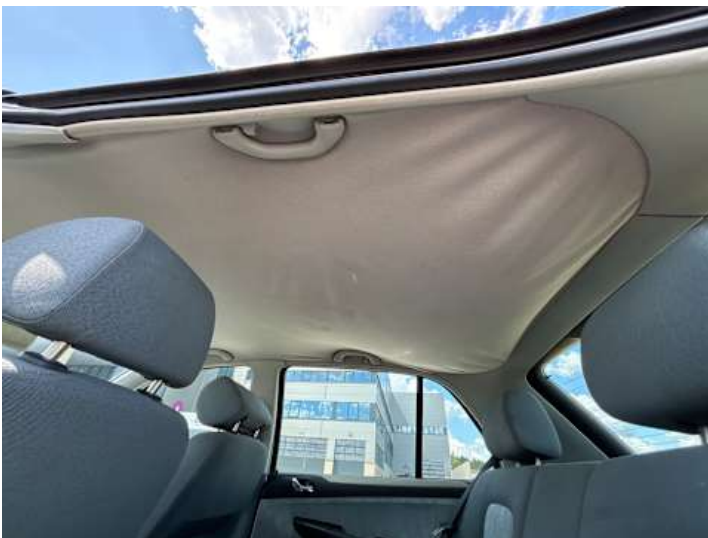
Innenraum (Diverse Schäden)

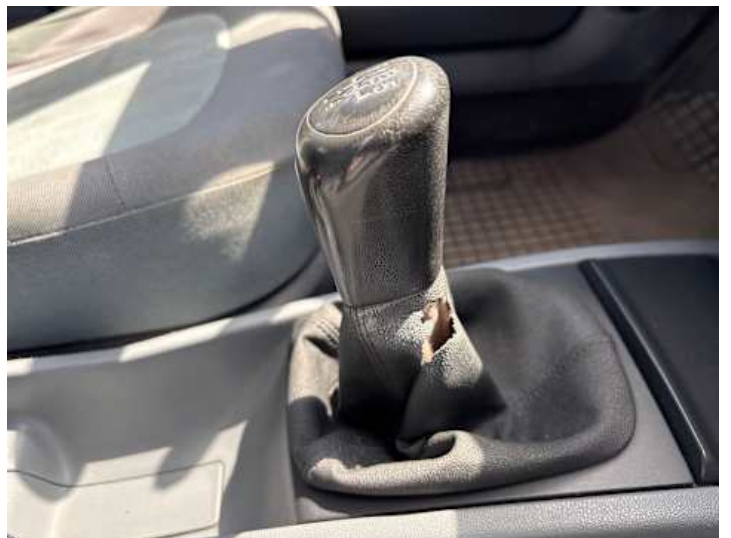
Innenraum (Riss/Bruch)

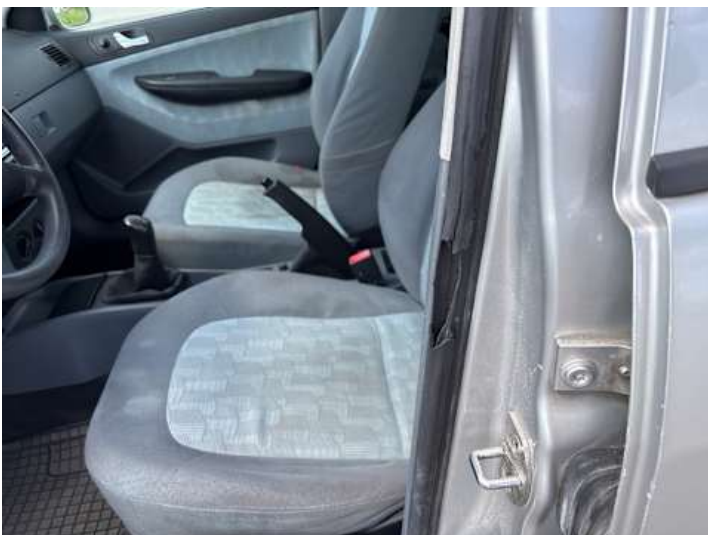
Innenraum (Riss/Bruch)
