## Toyota Corolla 1.8 Team

EZ 06/2008 | Van | Benzin | Schaltgetriebe | 234.949km  
Besteuerung: Differenzbesteuert (§25a UStG)  
Fahrzeugstandort: 63\*\*\*  
Fahrzeug aufgenommen am: 25.08.2026

# Hinweise zum Zustandsbericht

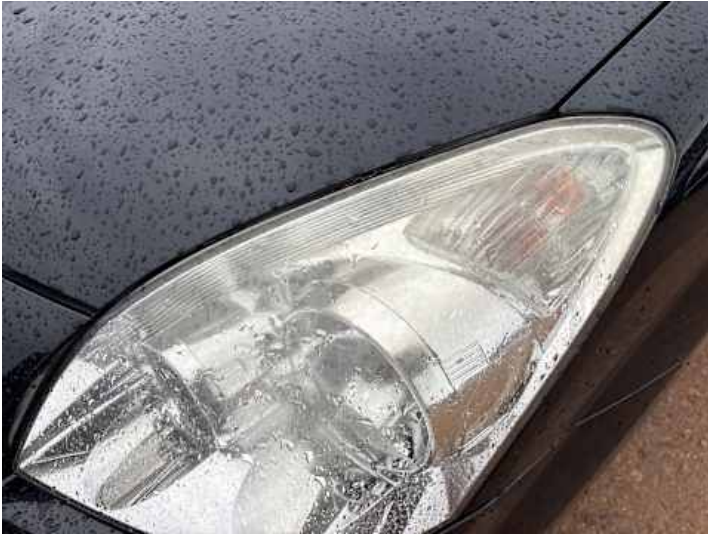
Scheinwerfer (links) (Blind)

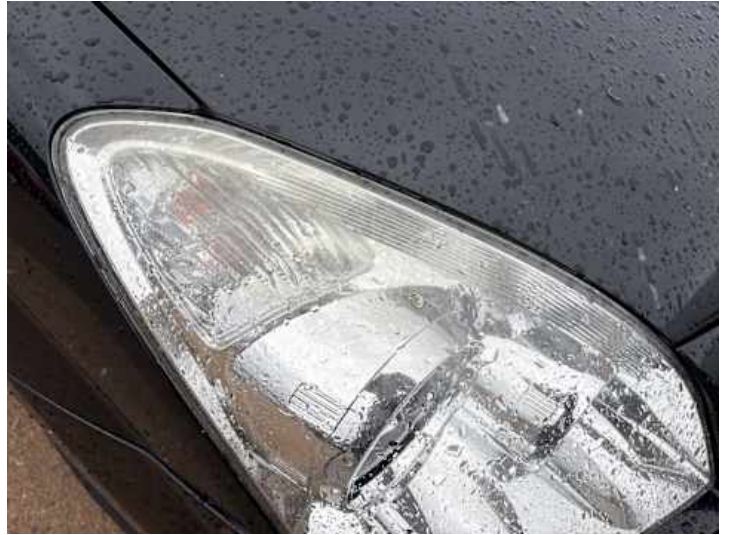
Scheinwerfer (rechts) (Blind)

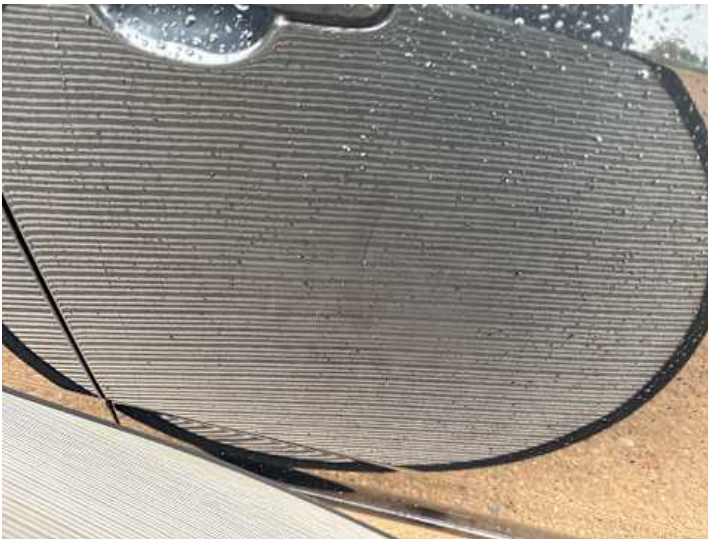
Beifahrertür (Unsachgemäß instand gesetzt)

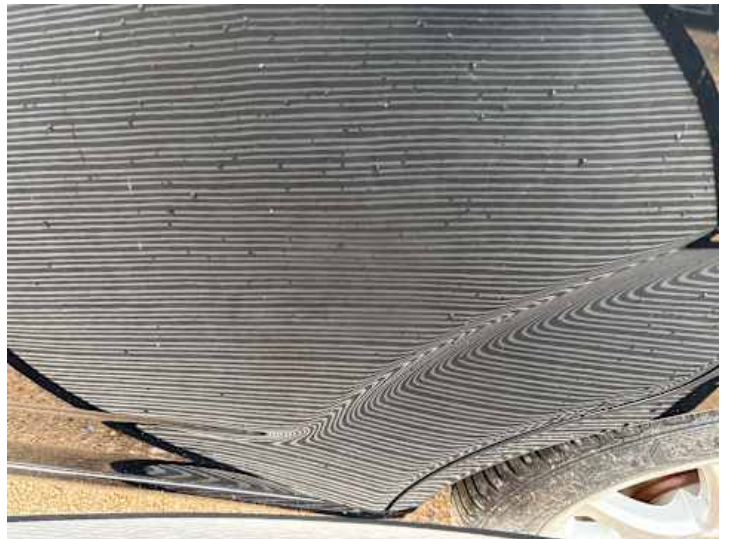
Türe hinten links (Unsachgemäß instand gesetzt)

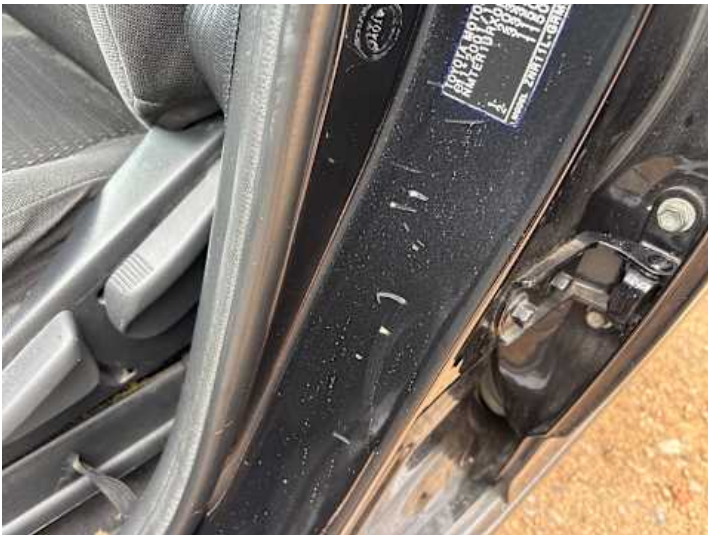
Schweller links (Kratzer)

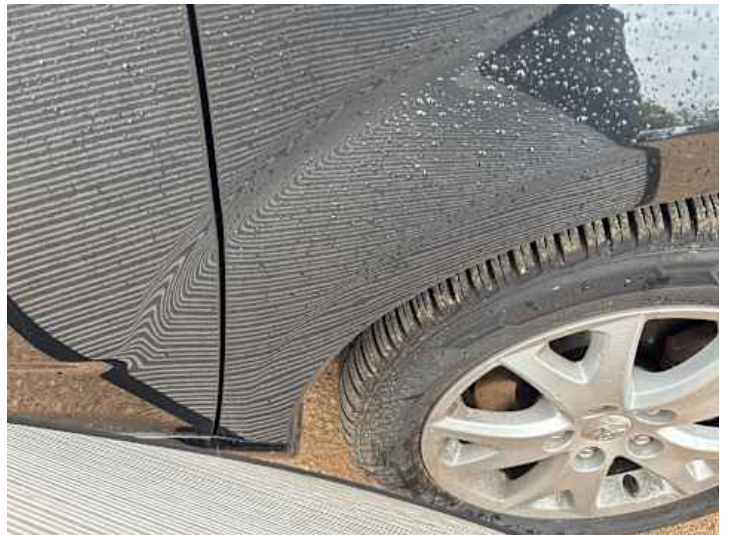
Kotflügel vorne rechts (Delle)

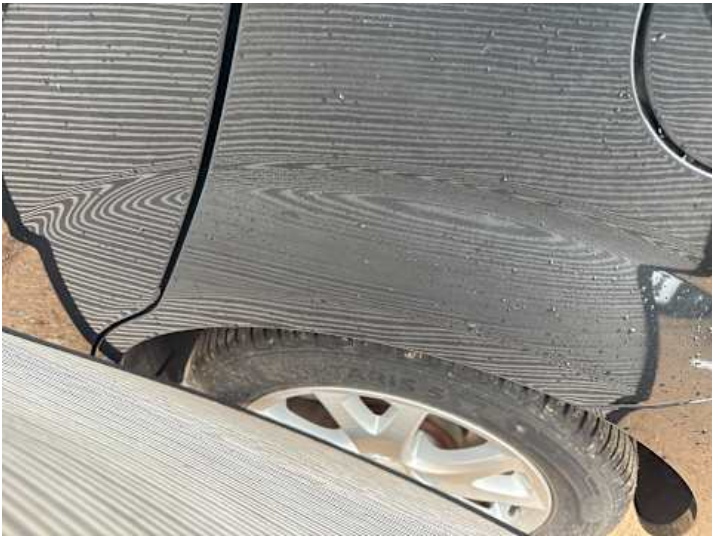
Seitenteil hinten links (Unsachgemäß instand gesetzt)

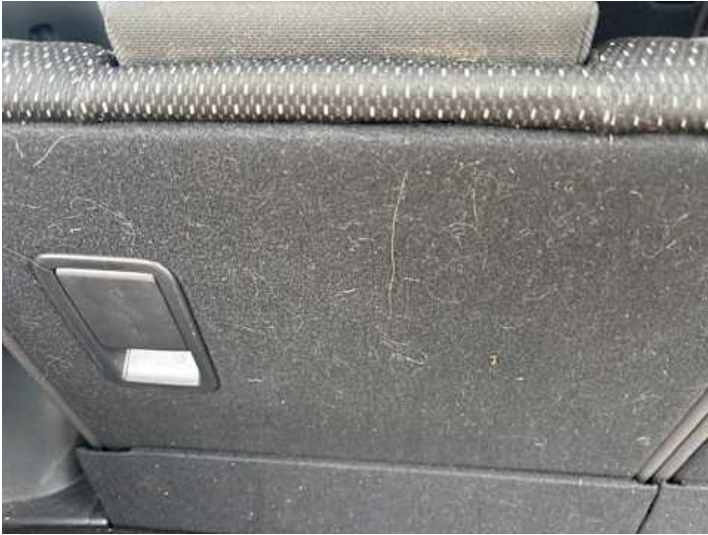
Innenraum (Tierhaare/Tiergeruch)

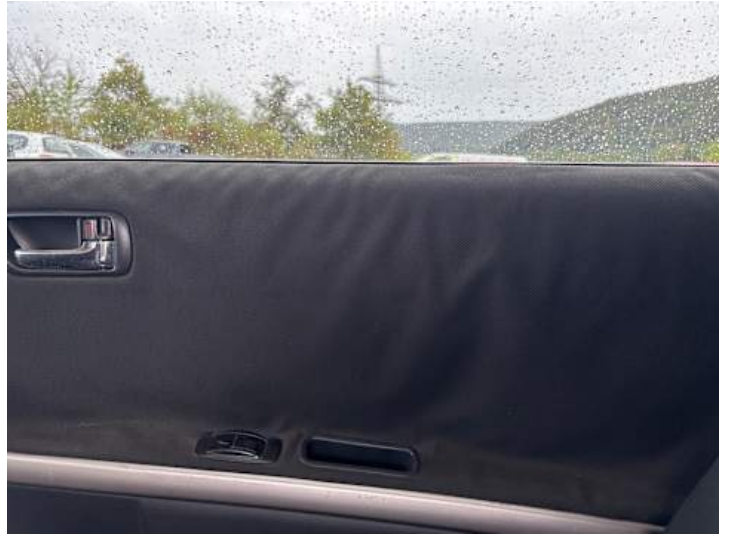
Innenraum (Diverse Schäden)

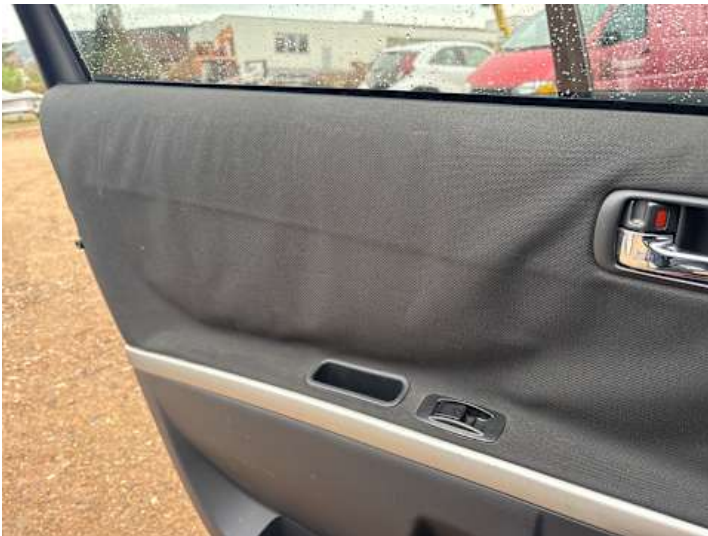
Innenraum (Diverse Schäden)

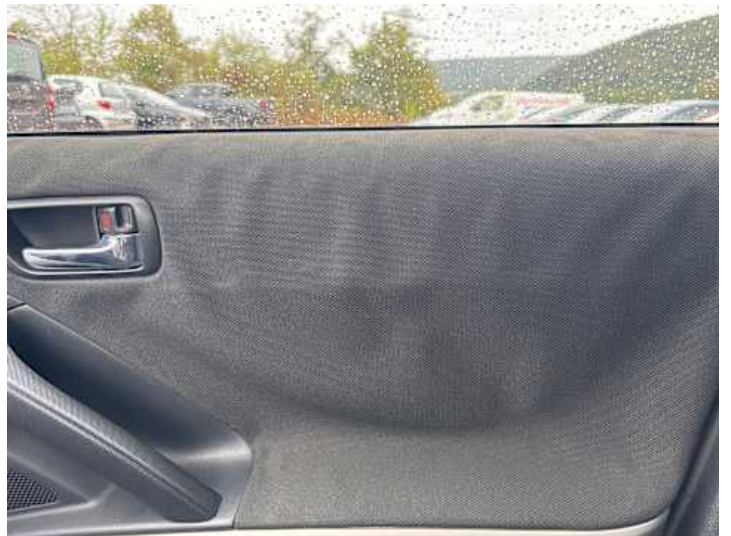
Innenraum (Diverse Schäden)

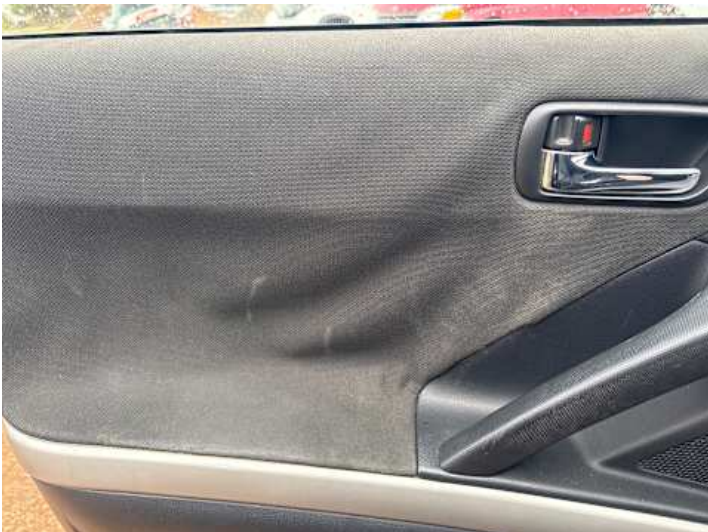
Innenraum (Diverse Schäden)

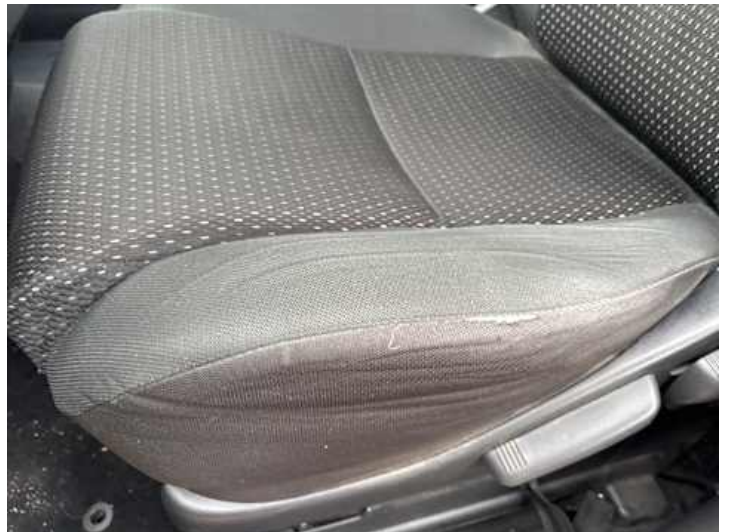
Innenraum (Riss/Bruch)

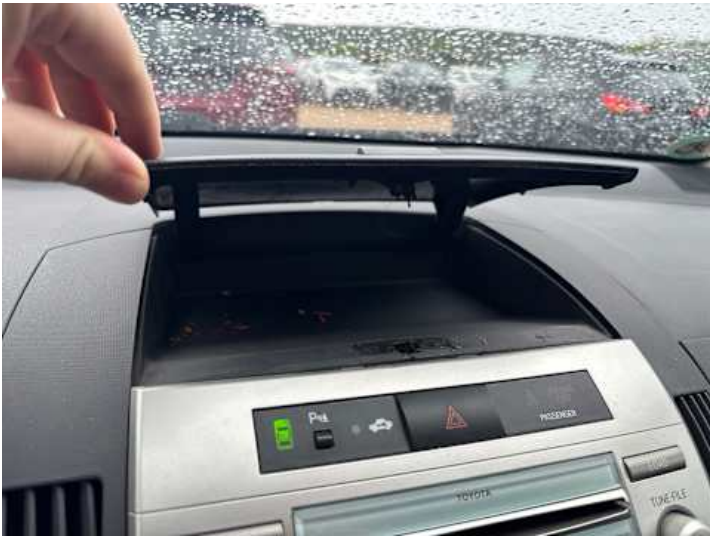
Innenraum (Riss/Bruch)

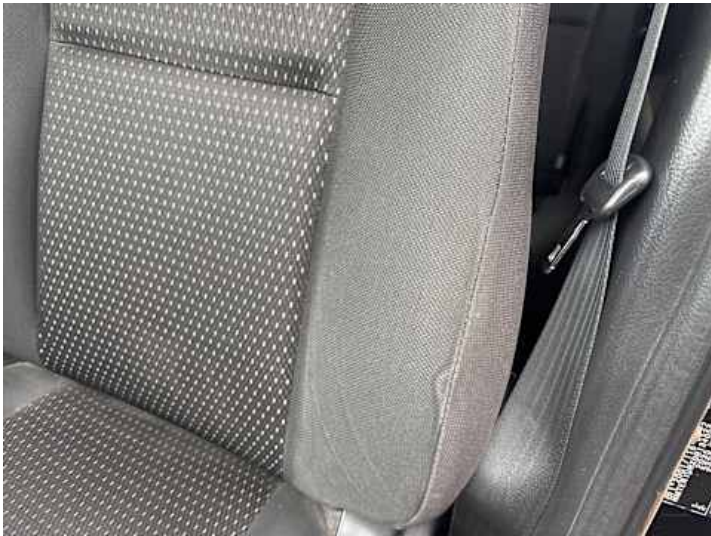
Innenraum (Verschmutzung, Verschleiß)

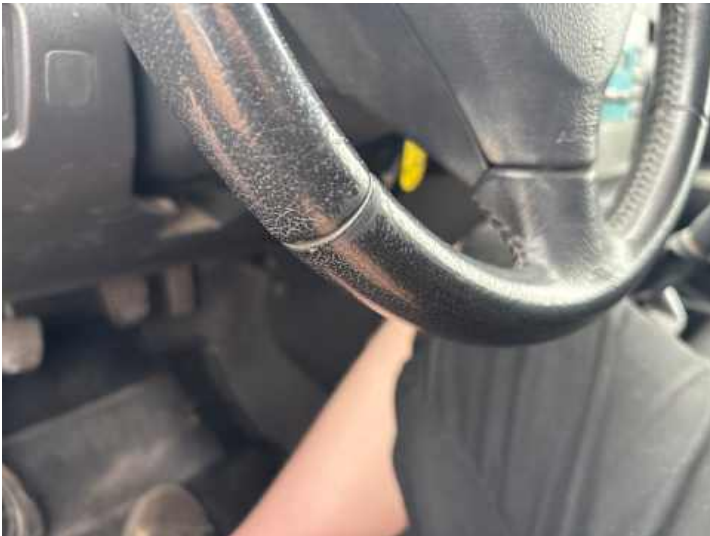
Innenraum (Verschmutzung, Verschleiß)

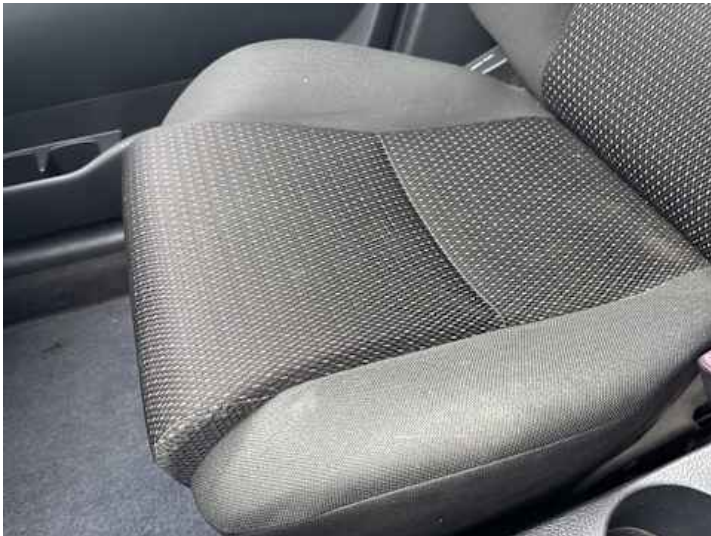
Innenraum (Verschmutzung, Verschleiß)

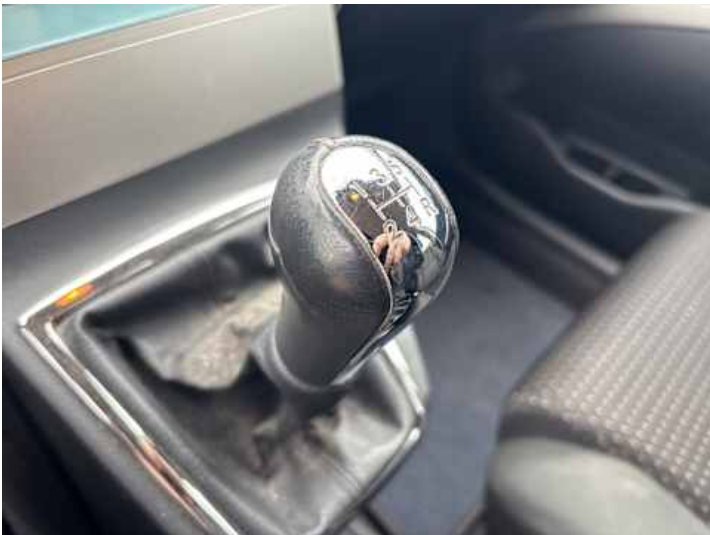
Innenraum (Verschmutzung, Verschleiß)
