## Dacia Lodgy Supreme

EZ 06/2014 | Van | Diesel | Schaltgetriebe | 221.040km

Fahrzeug aufgenommen am: 06.08.2026

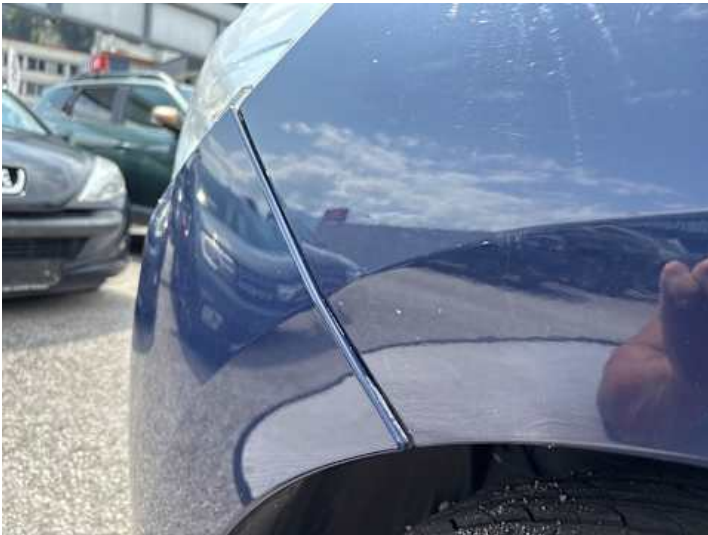
Stoßstange vorne (Spaltmaße ungenau)

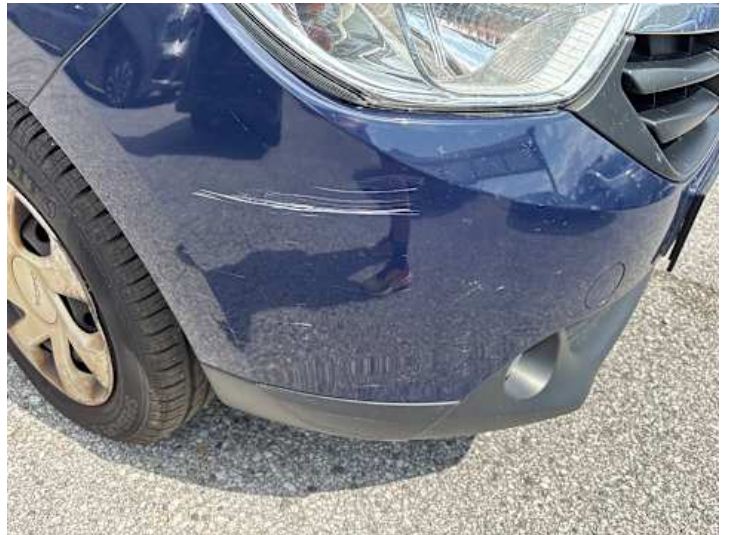
Stoßstange vorne (Kratzer)

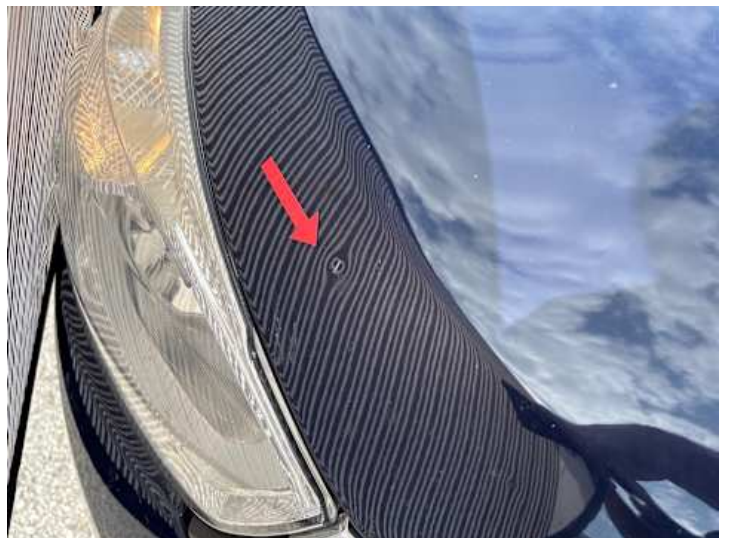
Motorhaube (Delle, Lackschaden)

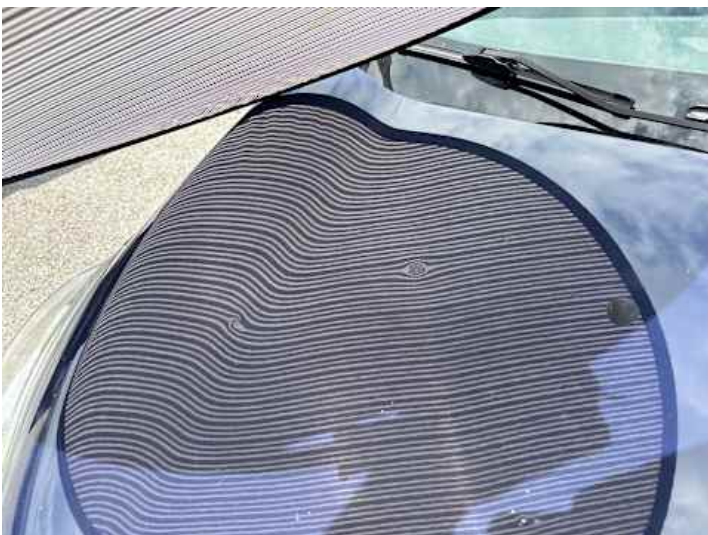
Motorhaube (Delle, Lackschaden)

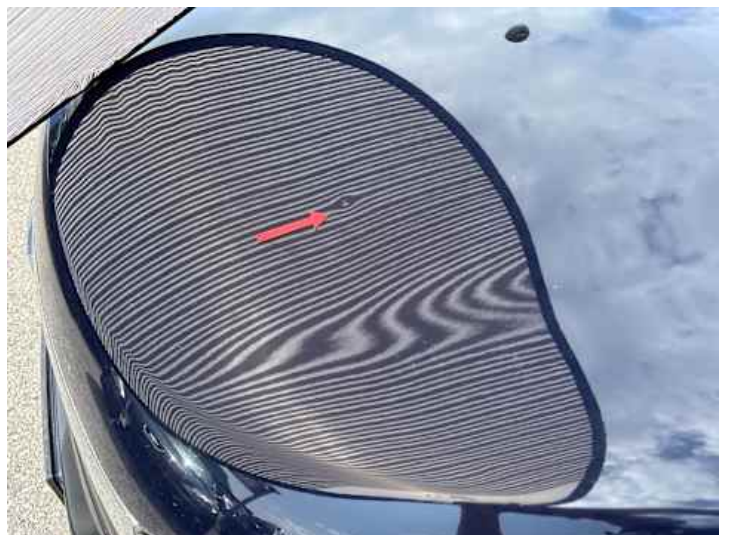
Motorhaube (Delle, Lackschaden)

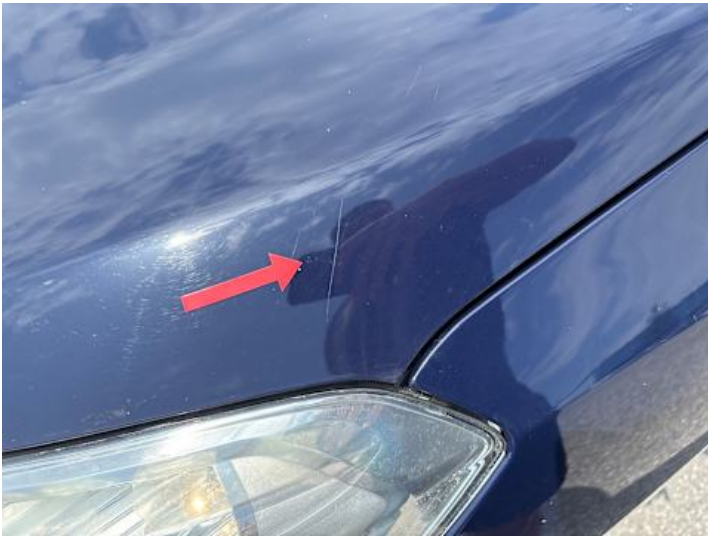
Motorhaube (Kratzer)

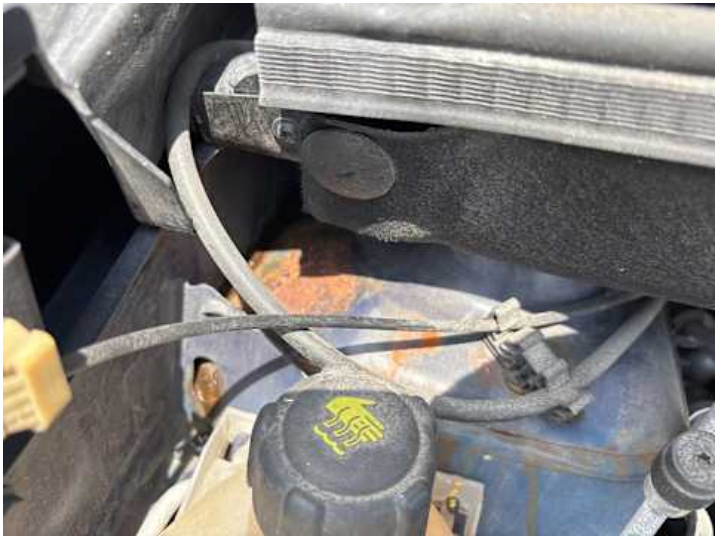
Motorhaube (Rost)

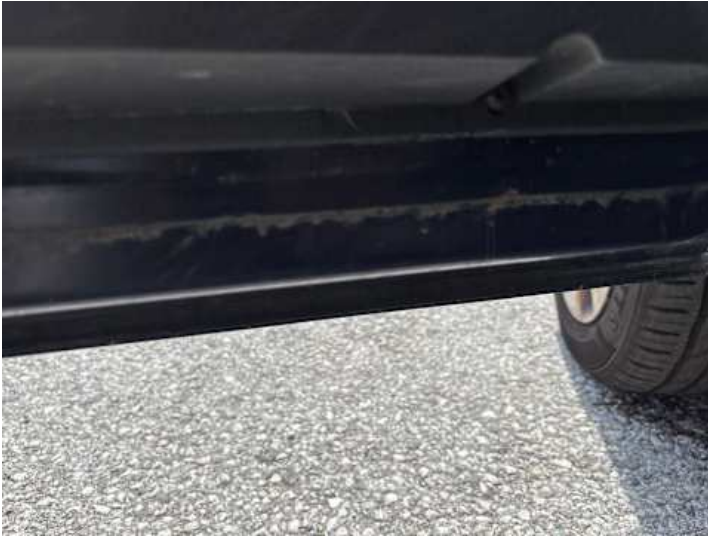
Fahrtür (Rost)

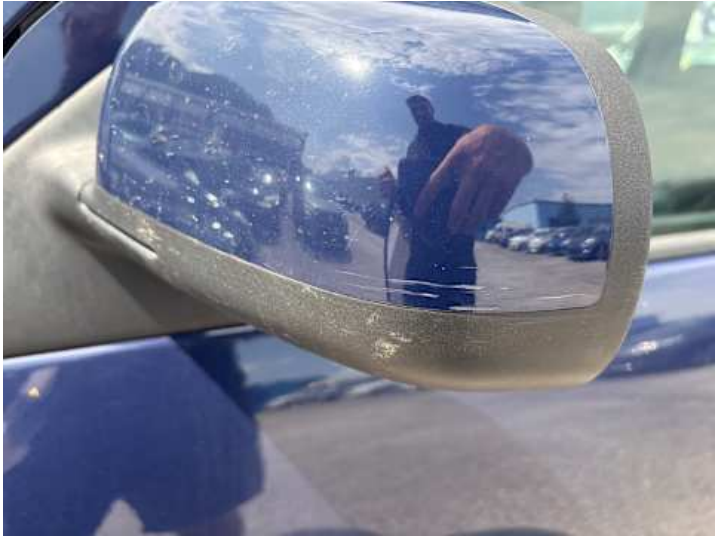
Fahrtür (Kratzer)

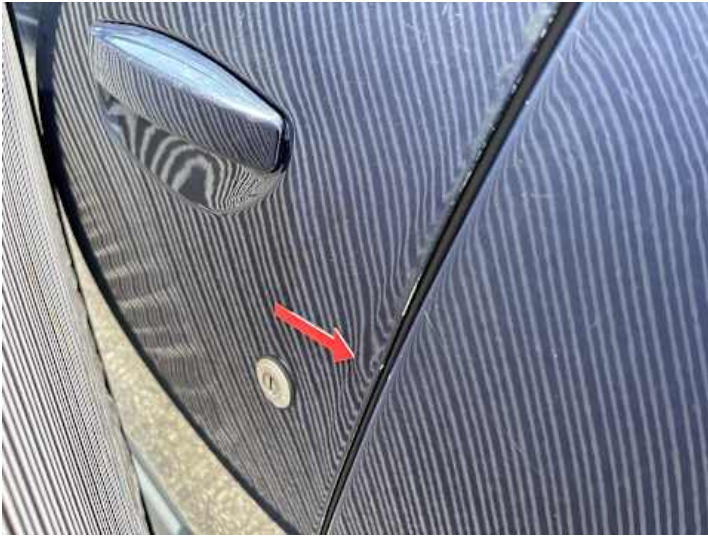
Fahrtür (Verformung, Lackschaden)

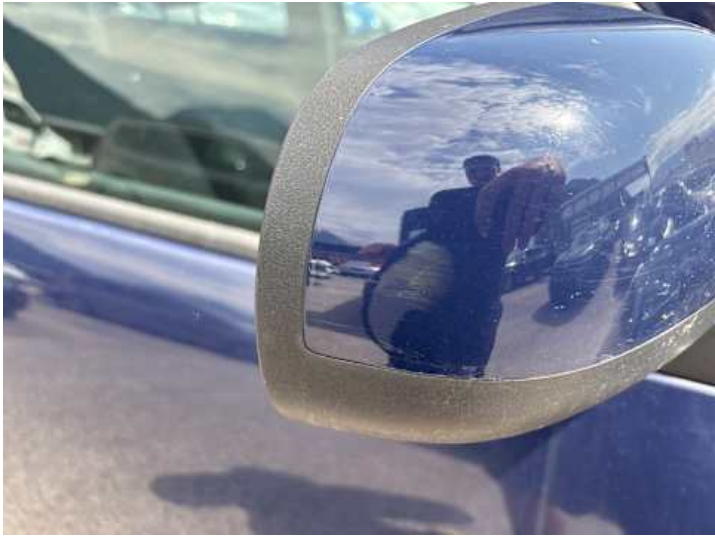
Beifahrtür (Kratzer)

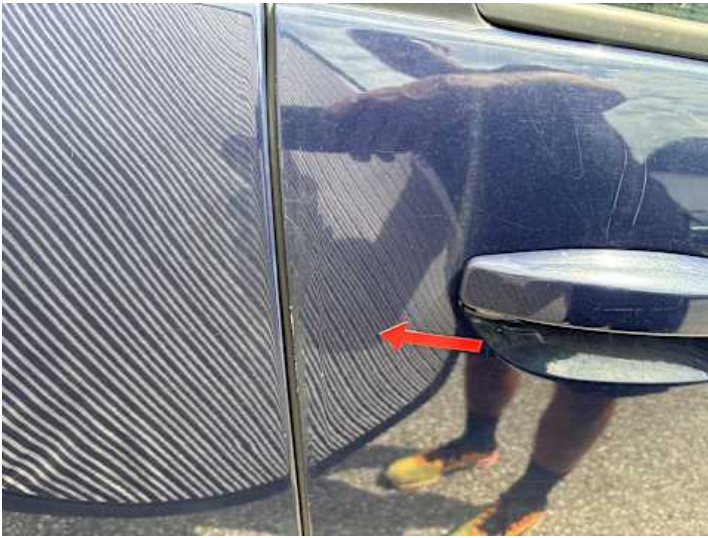
Beifahrertür (Verformung, Lackschaden, Kratzer)

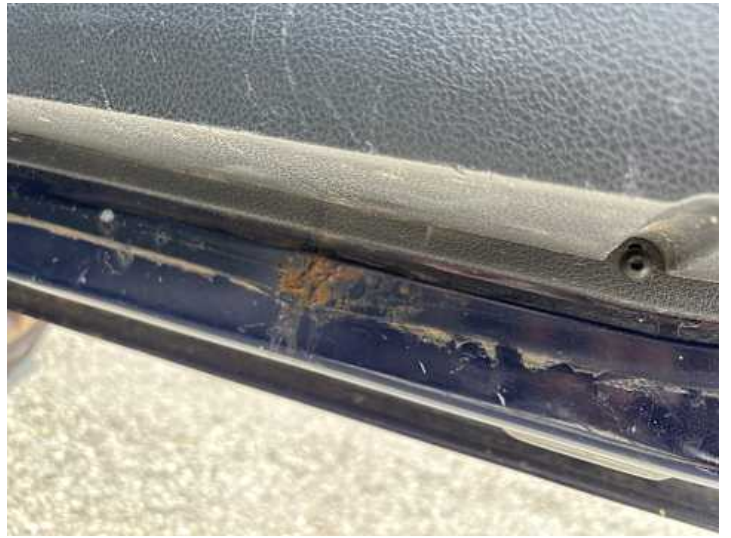
Beifahrertür (Rost)

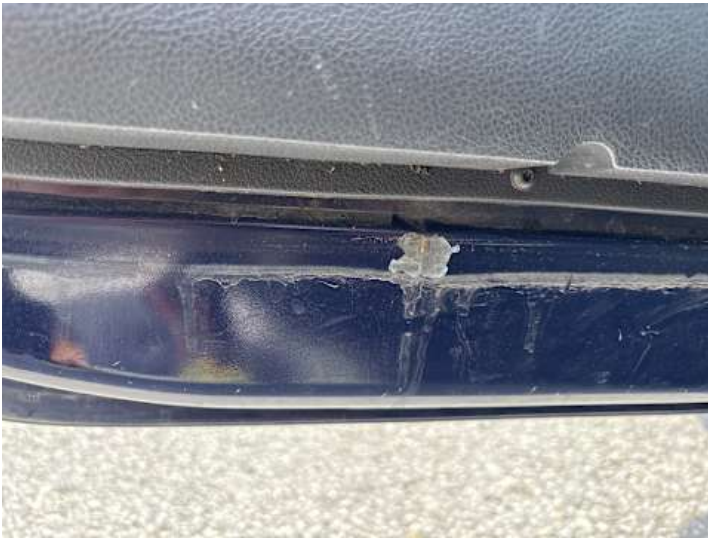
Türe hinten links (Rost)

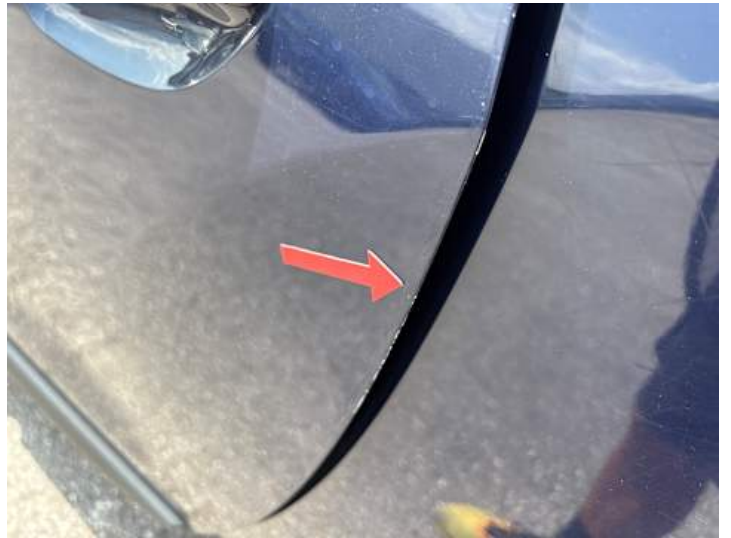
Türe hinten links (Lackschaden)

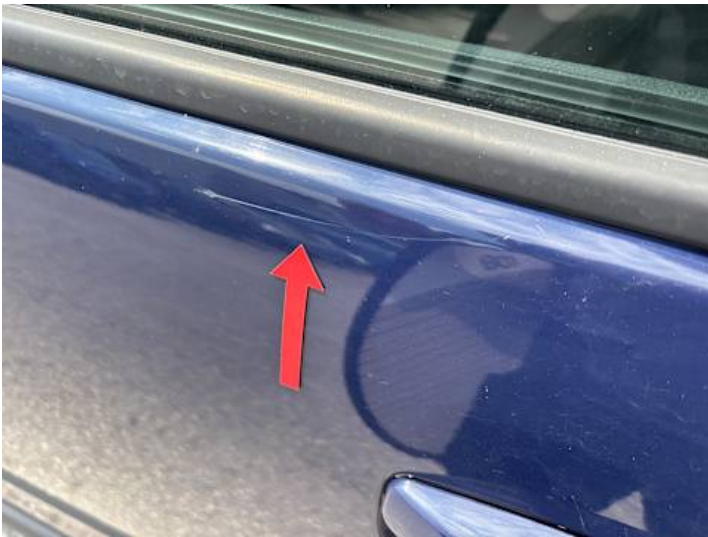
Türe hinten links (Kratzer)

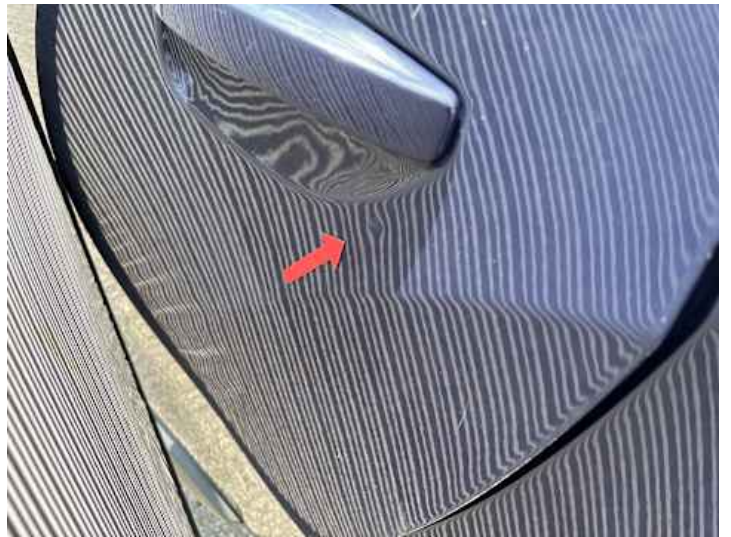
Türe hinten links (Delle, Lackschaden)

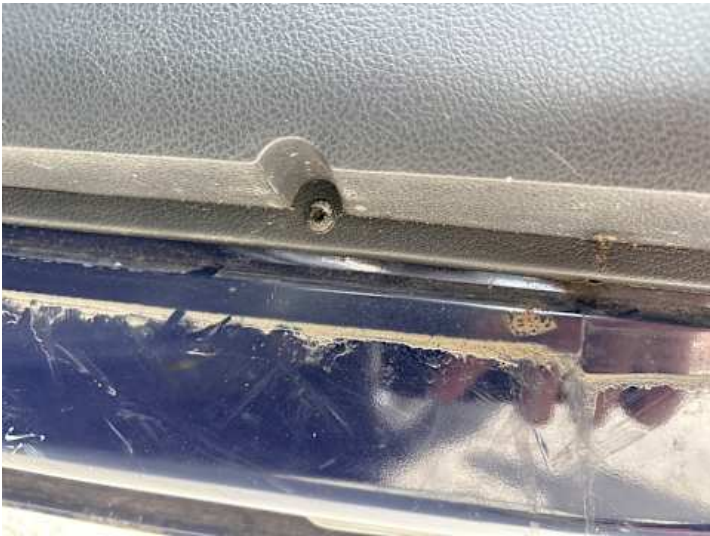
Türe hinten rechts (Rost)

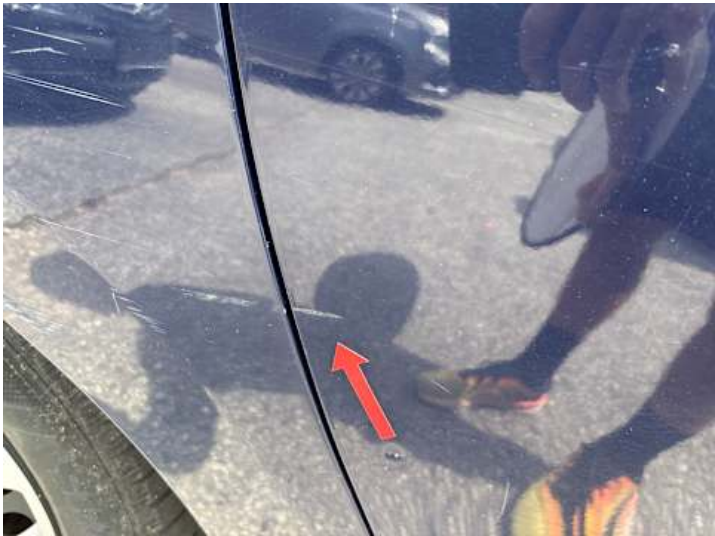
Türe hinten rechts (Kratzer)

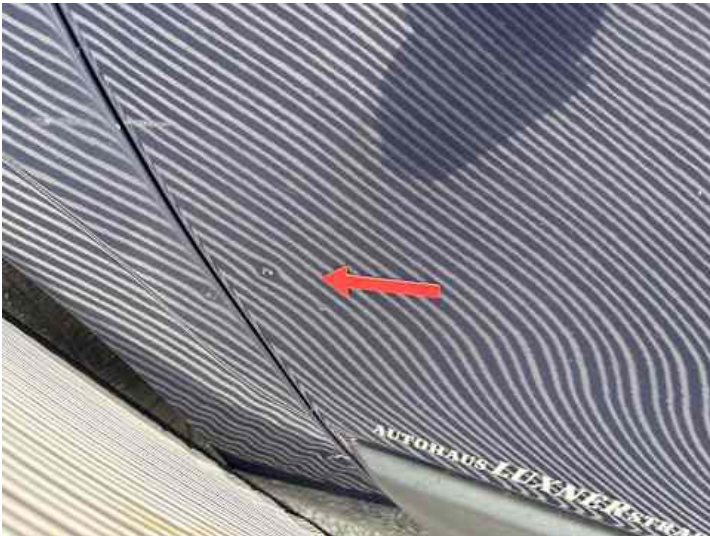
Türe hinten rechts (Delle, Lackschaden)

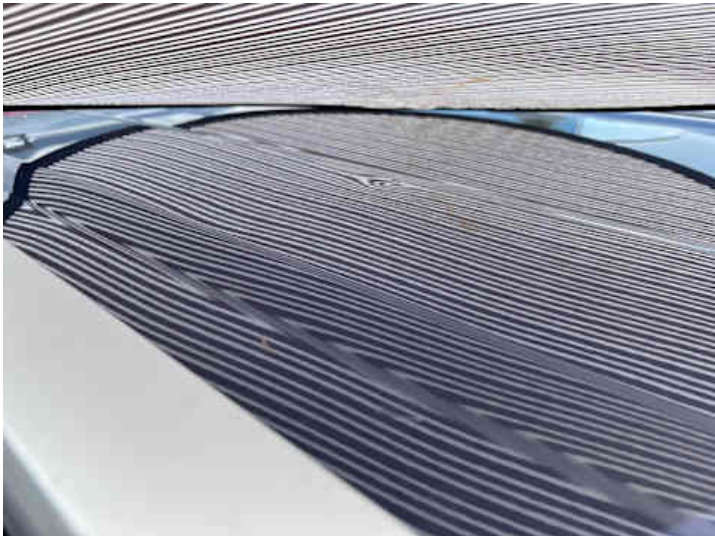
Dach (Delle)

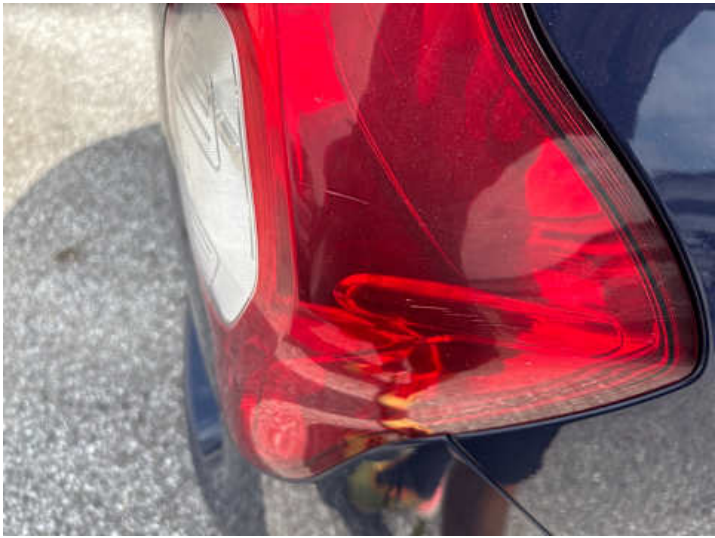
Rücklicht (rechts) (Kratzer)

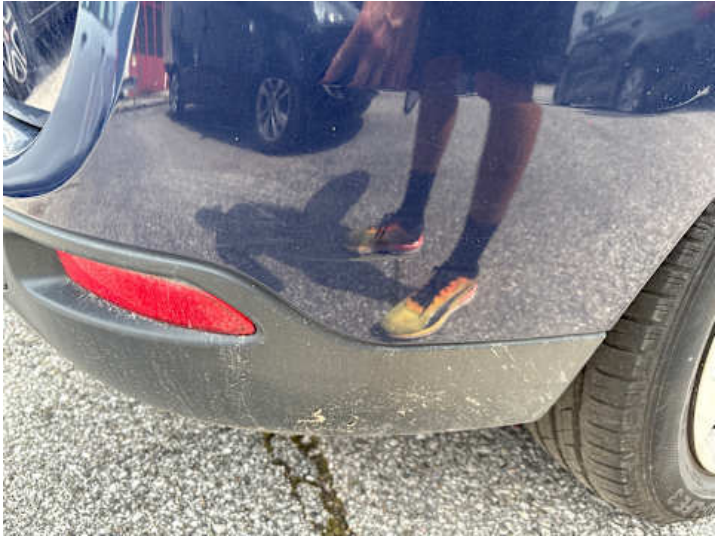
Stoßstange hinten (Kratzer)

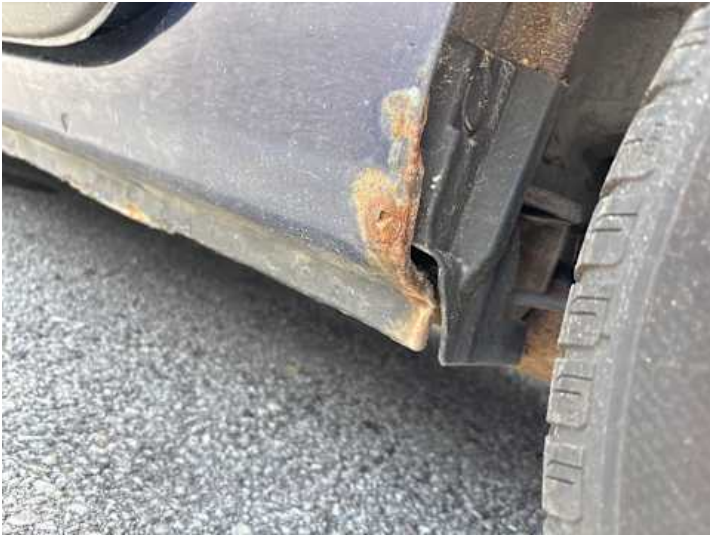
Schweller links (Rost)

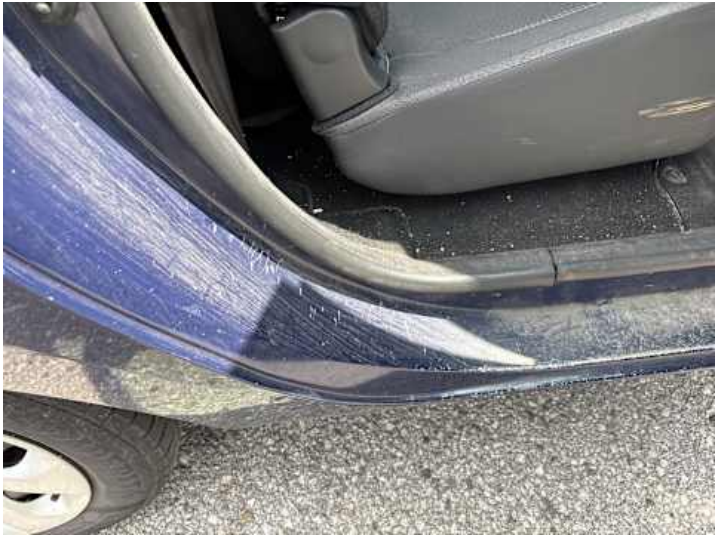
Schweller rechts (Kratzer, Delle)

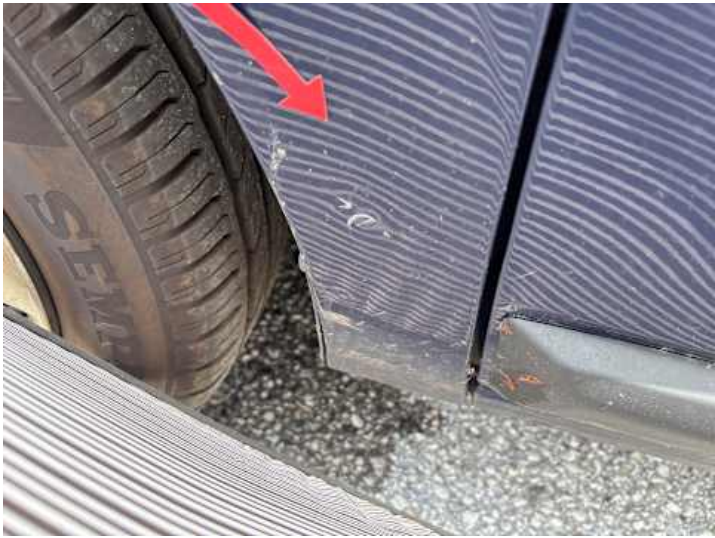
Kotflügel vorne links (Delle, Lackschaden)

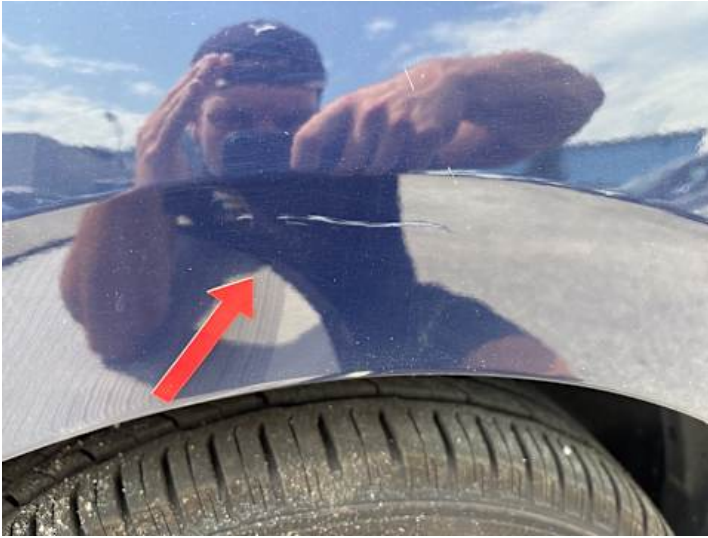
Kotflügel vorne links (Kratzer)

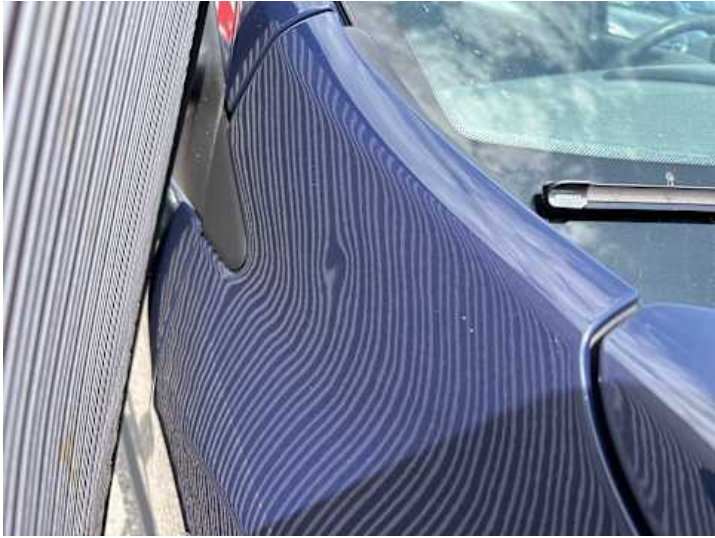
Kotflügel vorne rechts (Delle)

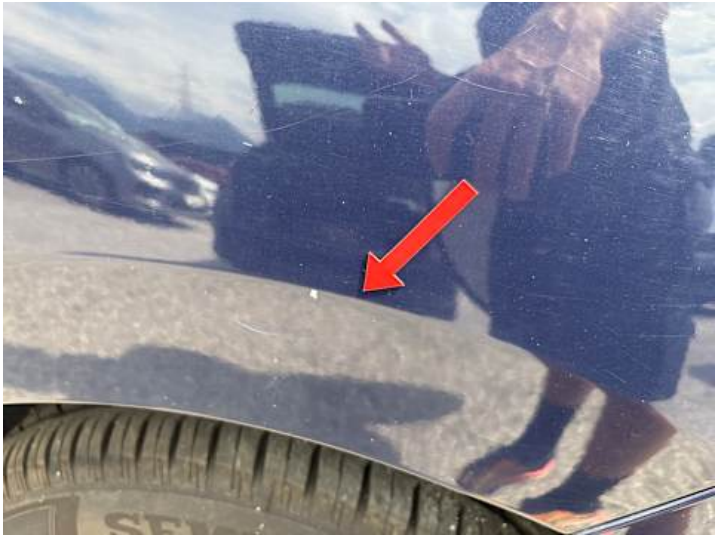
Kotflügel vorne rechts (Kratzer)

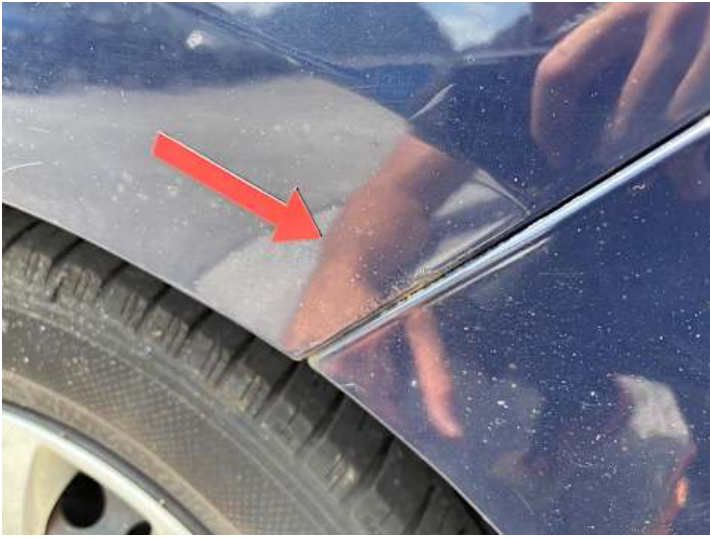
Seitenteil hinten links (Rost)

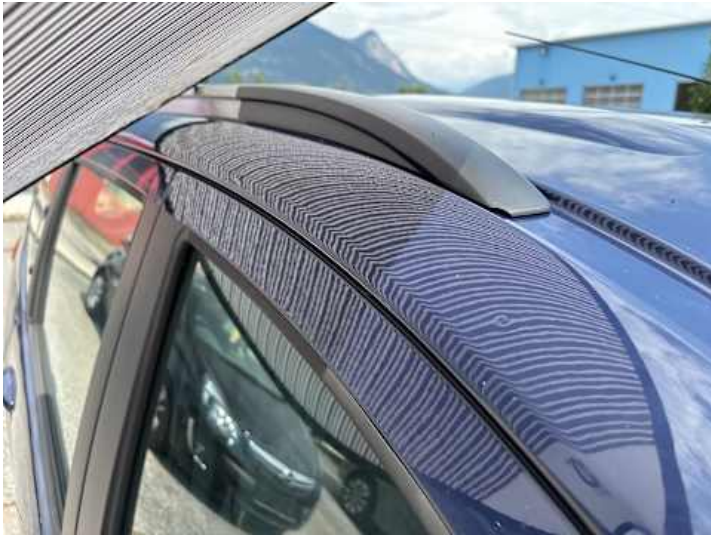
Seitenteil hinten rechts (Delle)

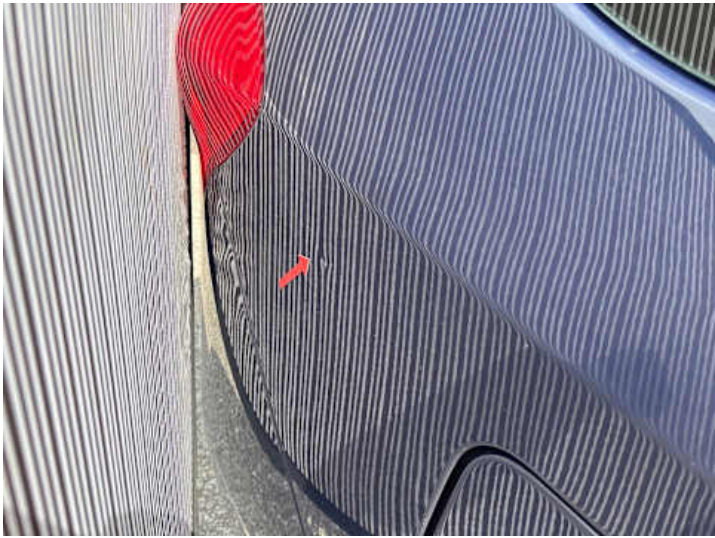
Seitenteil hinten rechts (Delle)

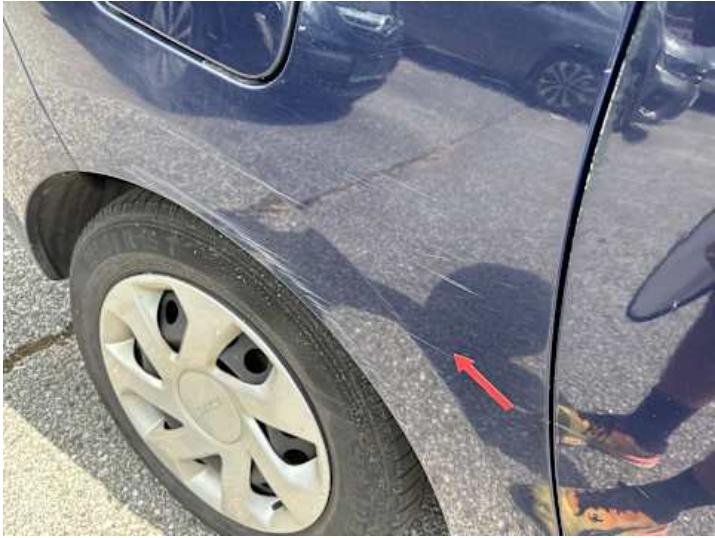
Seitenteil hinten rechts (Kratzer)

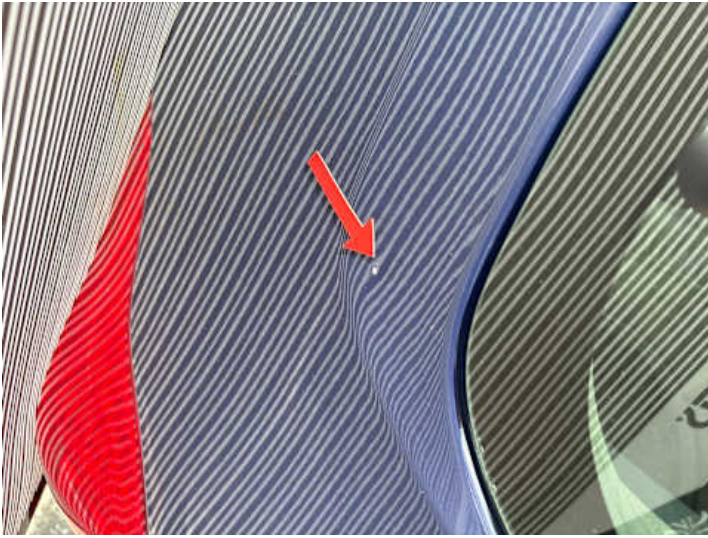
Seitenteil hinten rechts (Lackschaden, Delle)

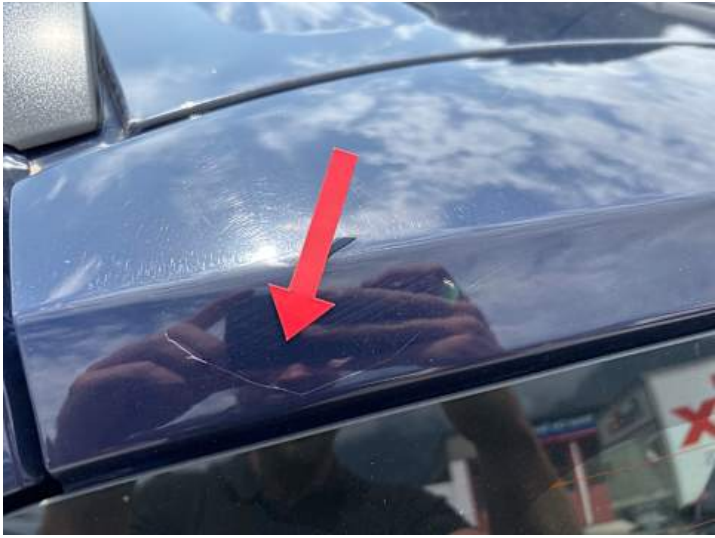
Heckklappe (Kratzer)

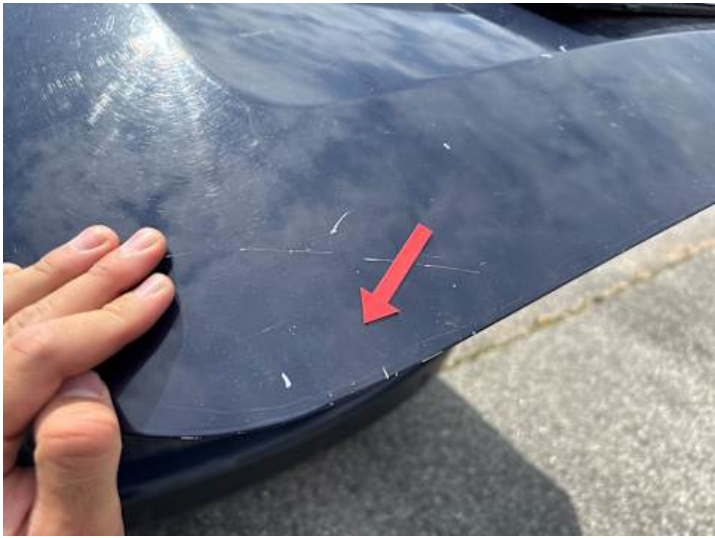
Heckklappe (Lackschaden)

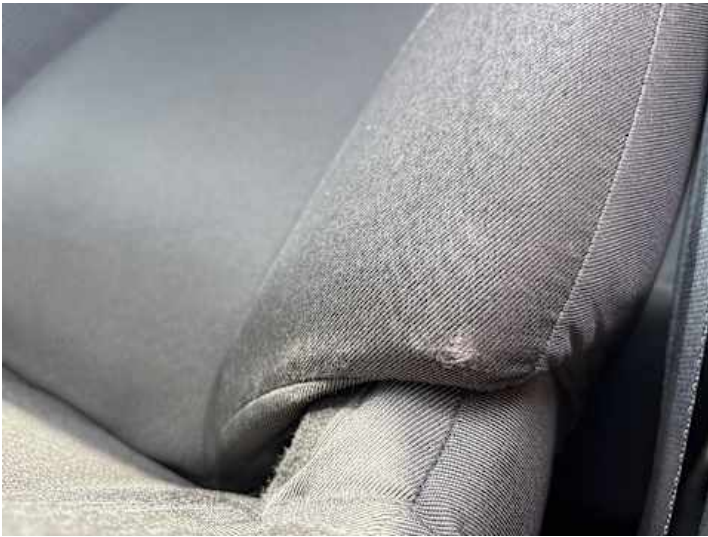
Innenraum (Riss/Bruch)

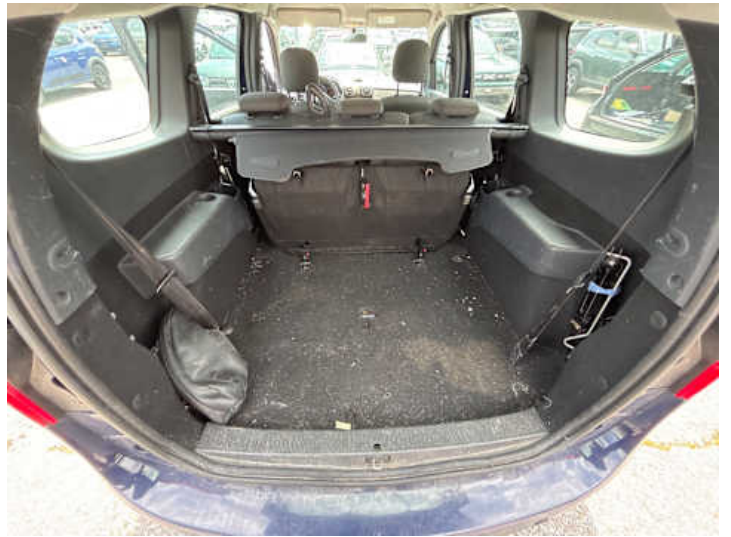
Innenraum (Verschmutzung, Kratzer, Diverse Schäden)

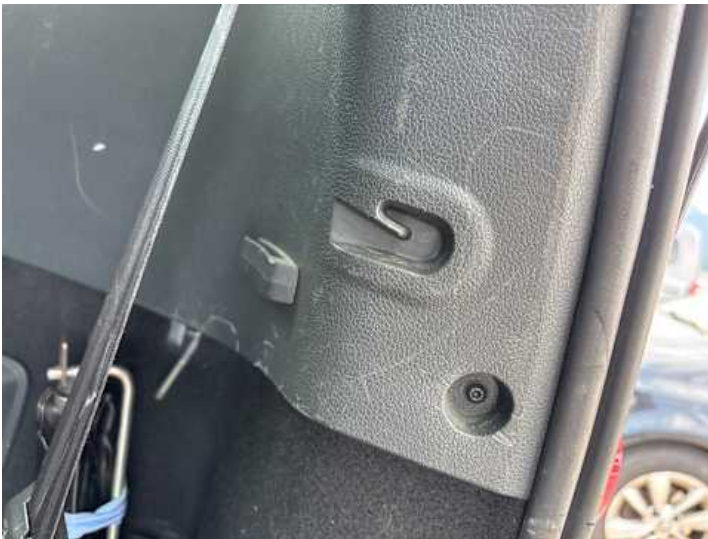
Innenraum (Kratzer)

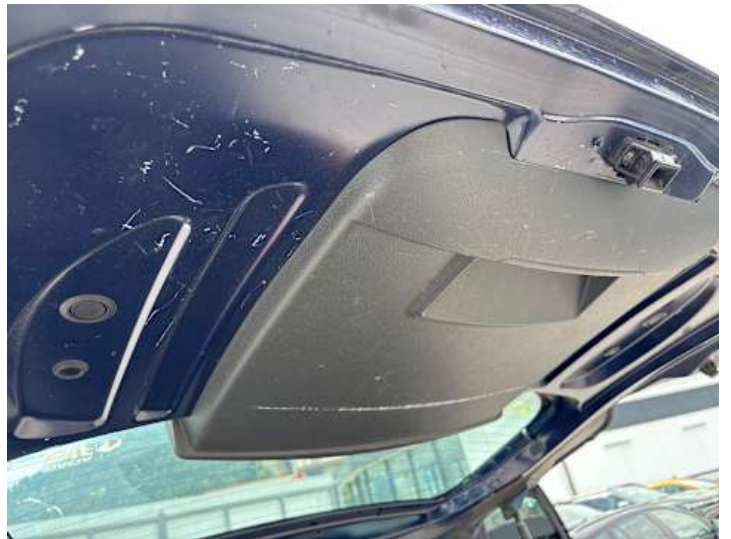
Innenraum (Kratzer)

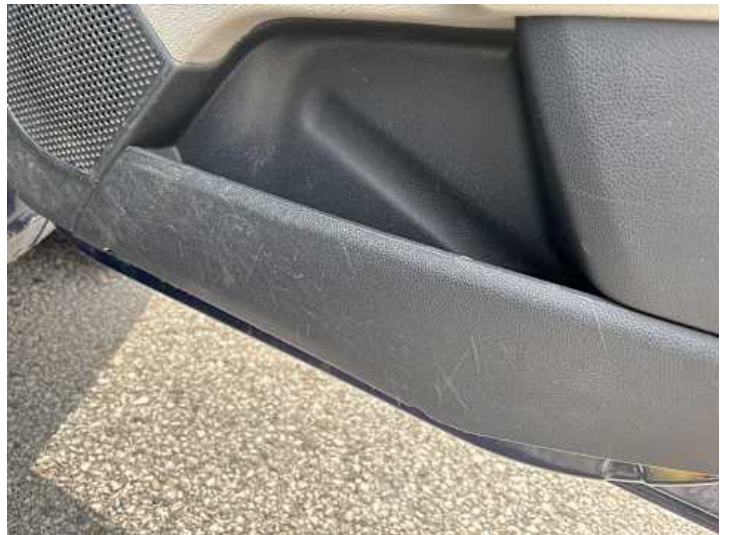
Innenraum (Kratzer)

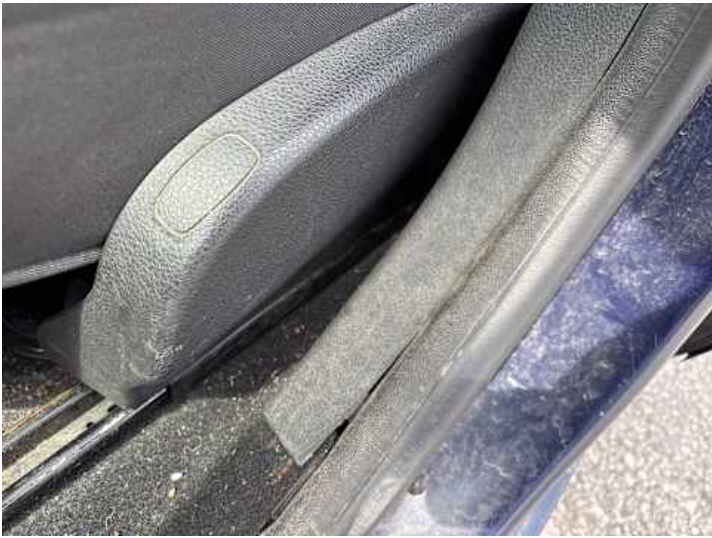
Innenraum (Diverse Schäden)

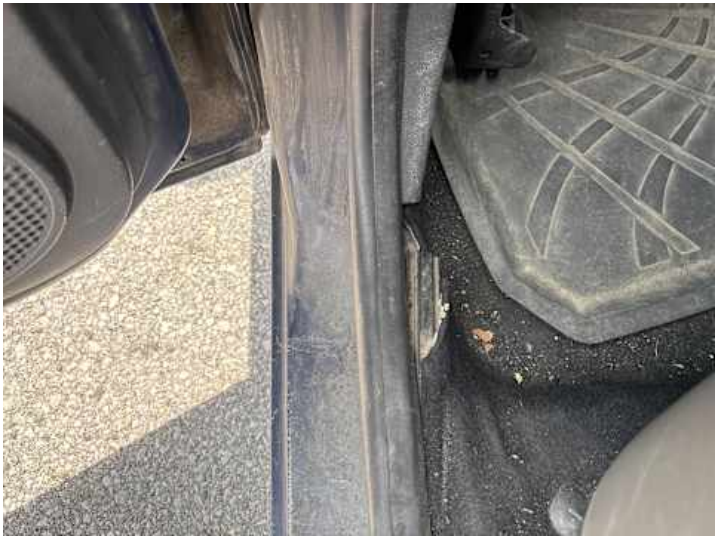
Innenraum (Diverse Schäden)

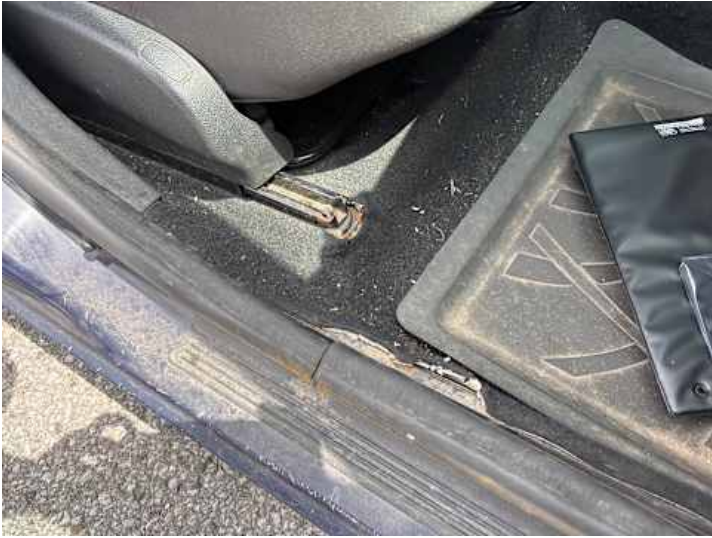
Innenraum (Diverse Schäden)
