## Renault Captur

EZ 09/2018 | Geländewagen | Benzin | Schaltgetriebe | 98.153km

Fahrzeug aufgenommen am: 04.08.2026

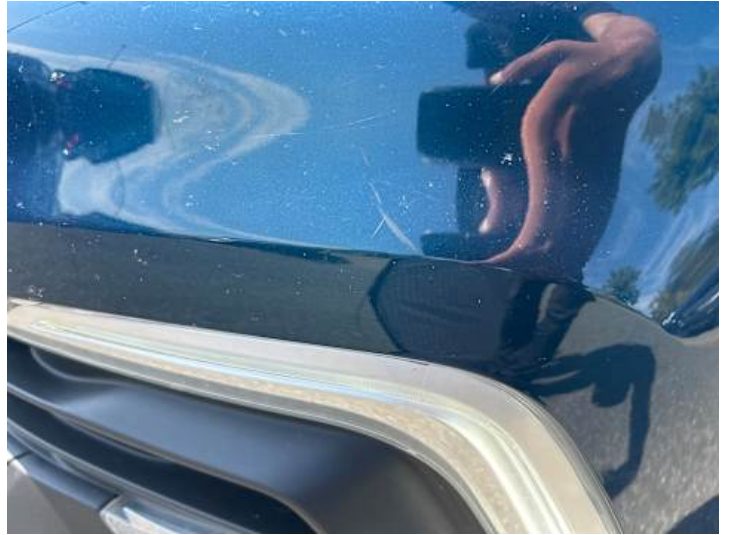
Stoßstange vorne (Kratzer, Lackschaden)

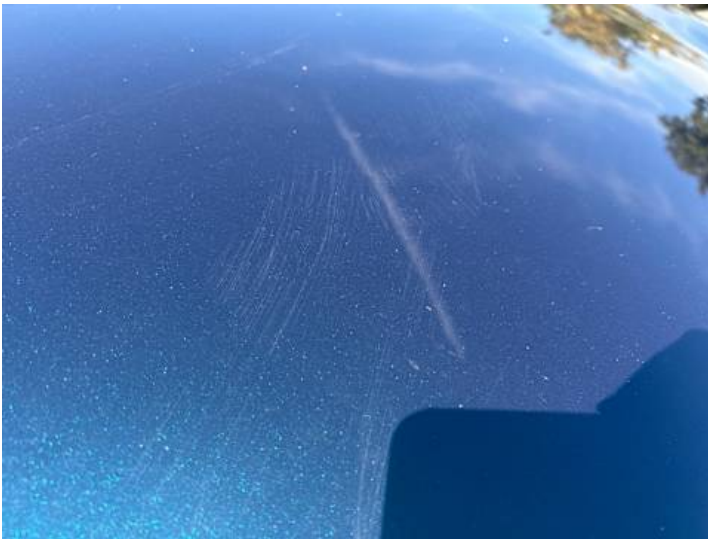
Motorhaube (Kratzer, Lackschaden)

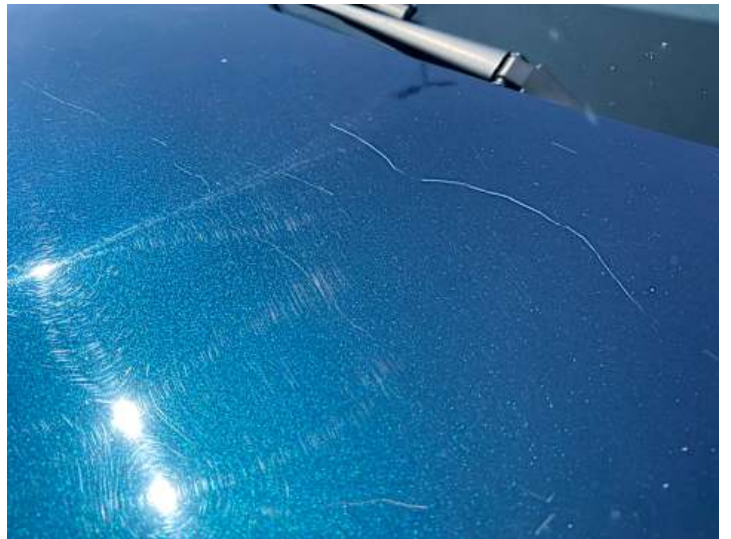
Motorhaube (Kratzer, Lackschaden)

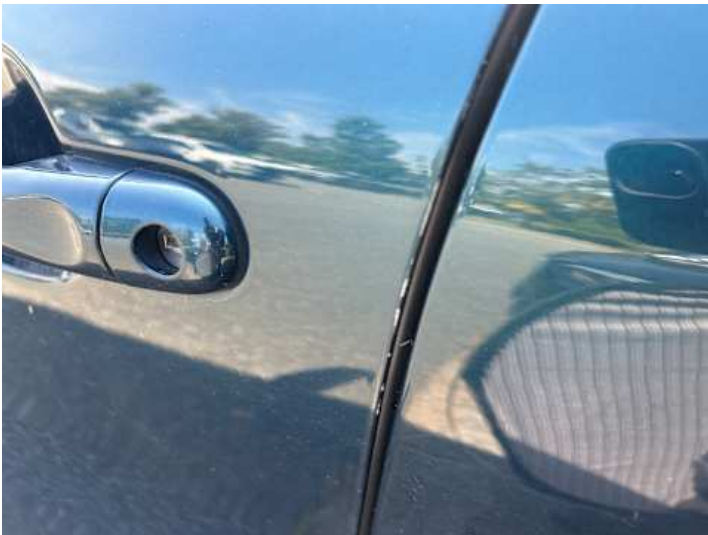
Fahrertür (Lackschaden)

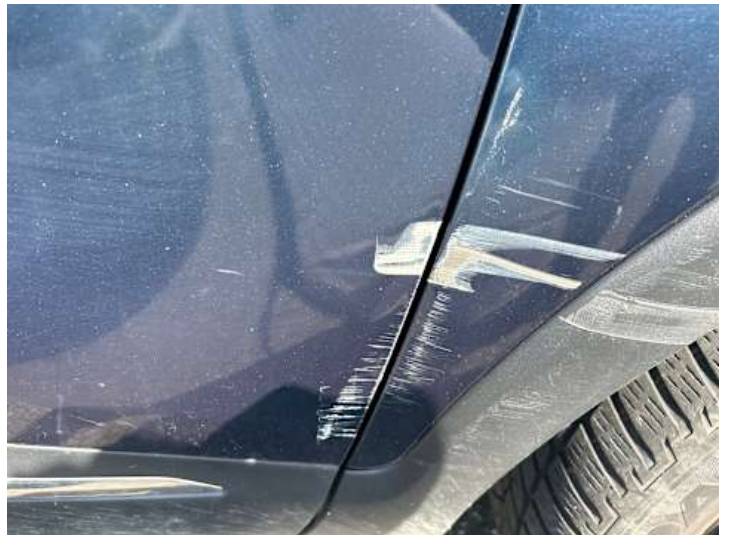
Beifahrertür (Lackschaden)

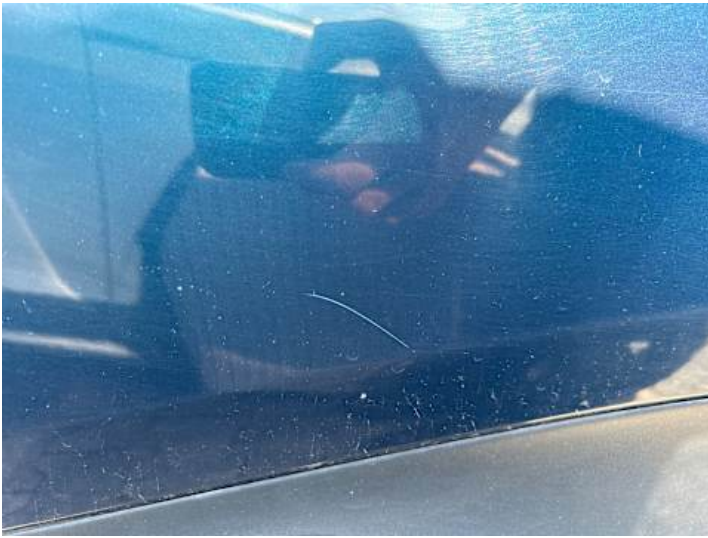
Beifahrertür (Kratzer, Lackschaden)

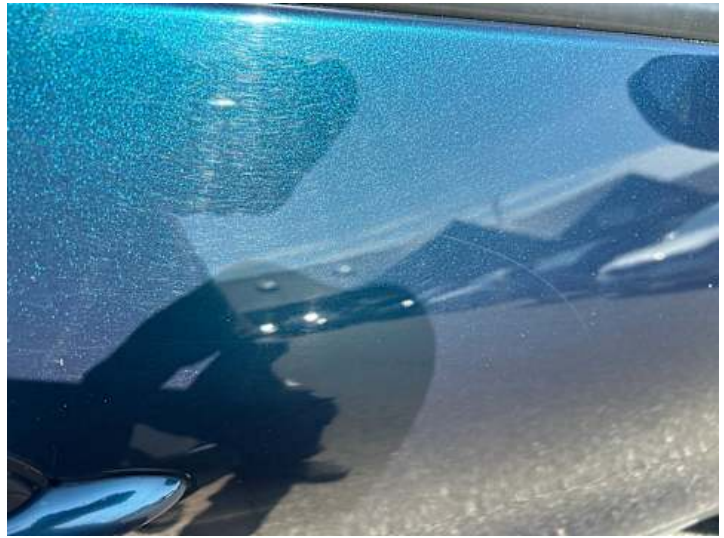
Beifahrertür (Kratzer, Lackschaden)

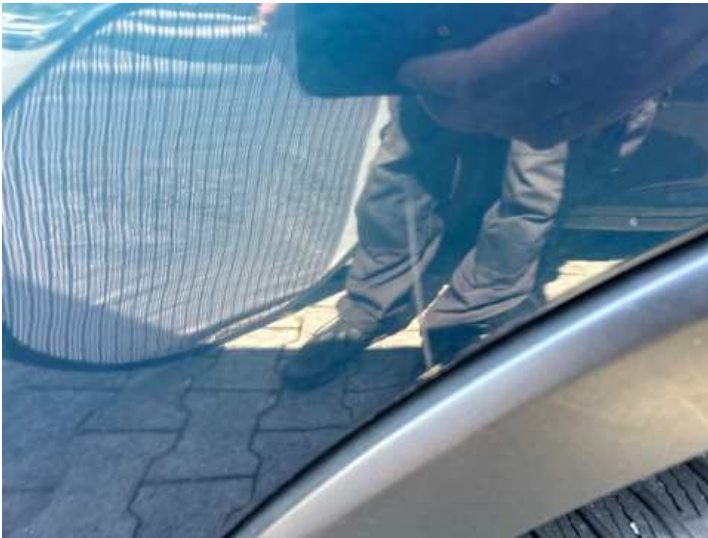
Türe hinten links (Lackschaden)

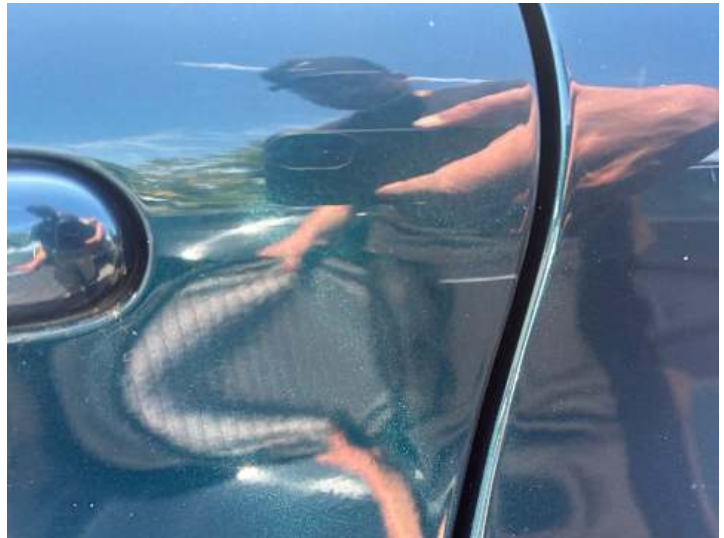
Türe hinten links (Lackschaden)

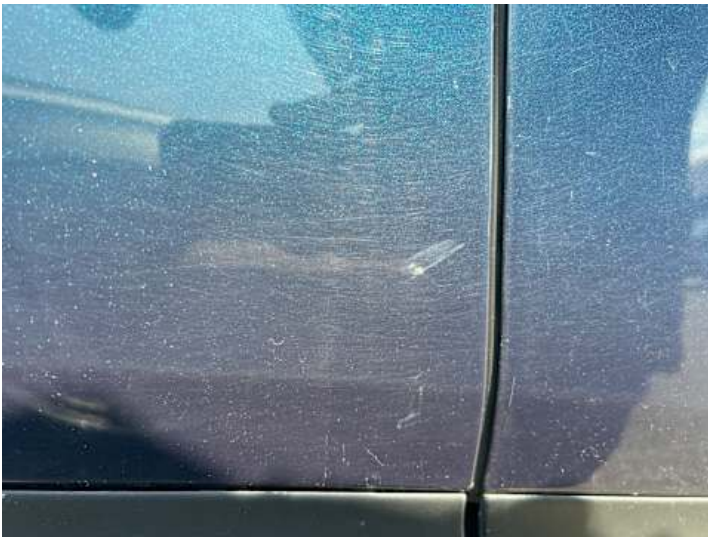
Türe hinten rechts (Lackschaden)

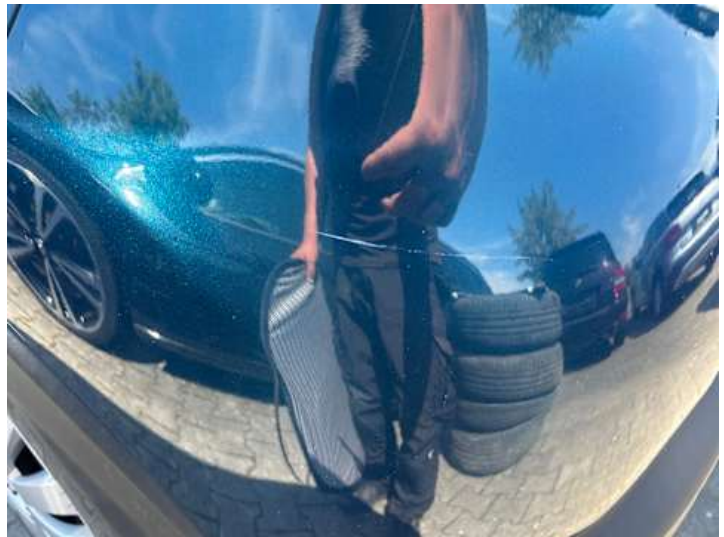
Stoßstange hinten (Kratzer, Lackschaden)

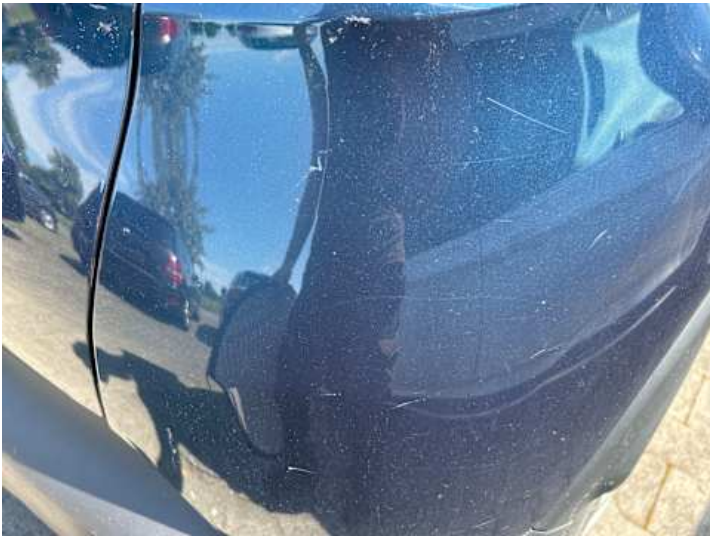
Stoßstange hinten (Kratzer, Lackschaden)

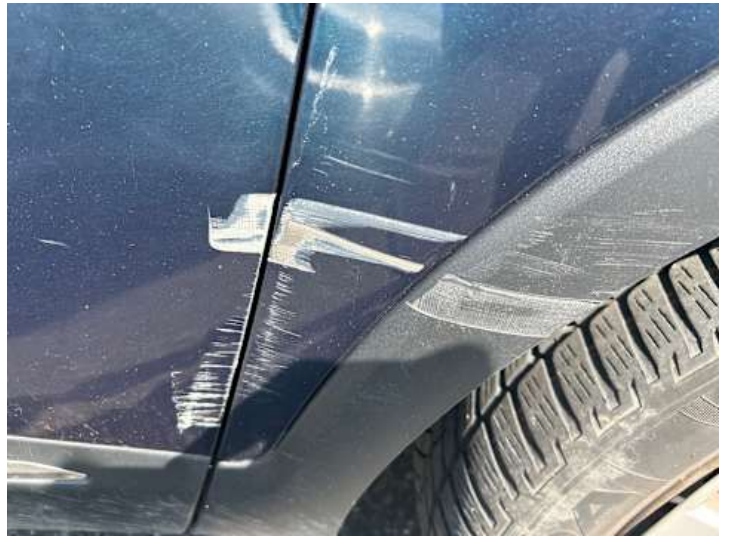
Kotflügel vorne rechts (Kratzer, Lackschaden)

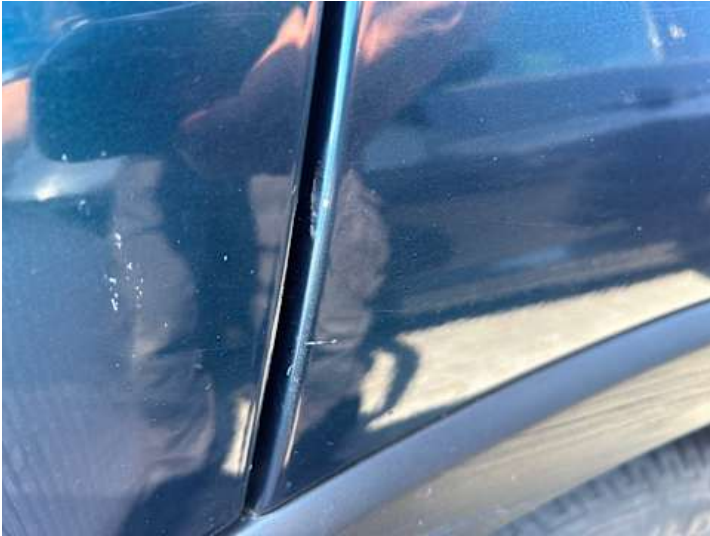
Seitenteil hinten links (Lackschaden)

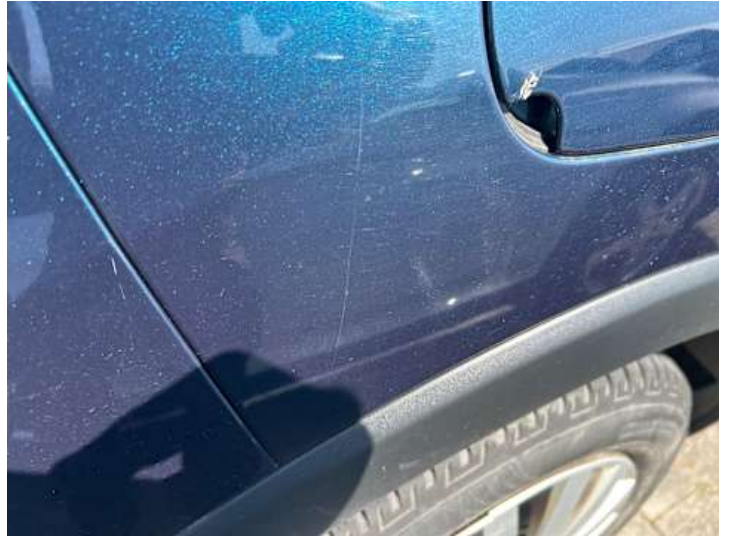
Seitenteil hinten rechts (Kratzer)
