## Mercedes-Benz C 180 CGI BlueEfficiency

EZ 06/2011 | Limousine | Benzin | Automatikgetriebe | 231.080km

Fahrzeug aufgenommen am: 10.08.2026

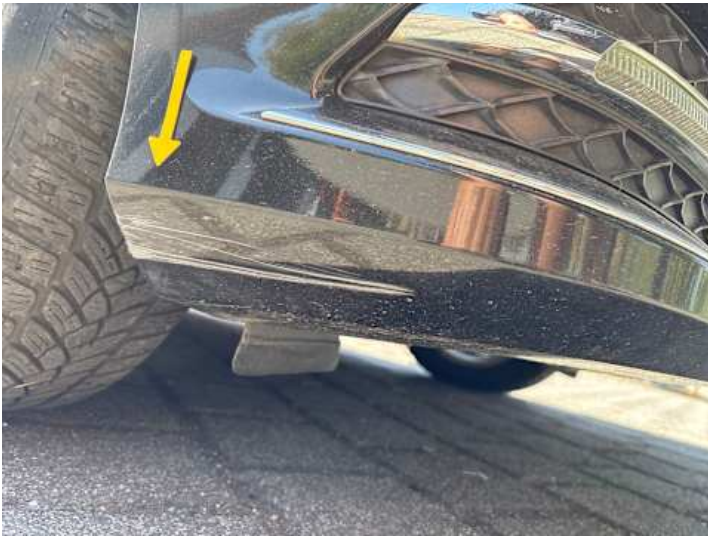
Stoßstange vorne (Lackschaden)

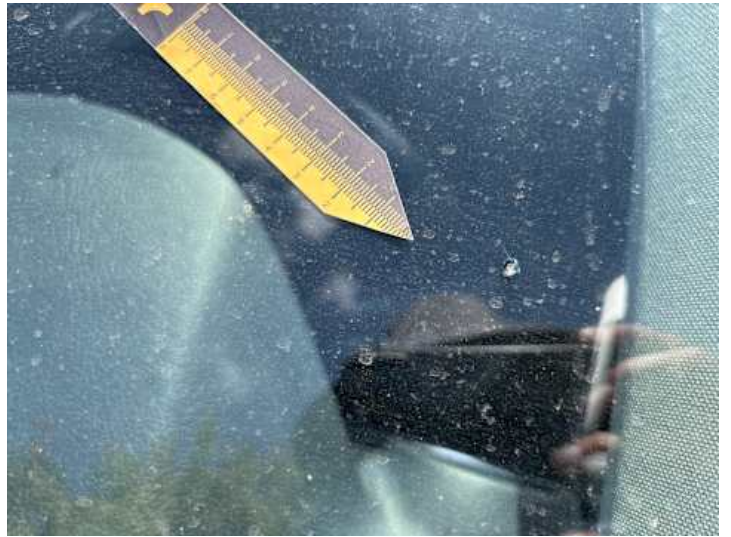
Windschutzscheibe (Riss/Bruch)

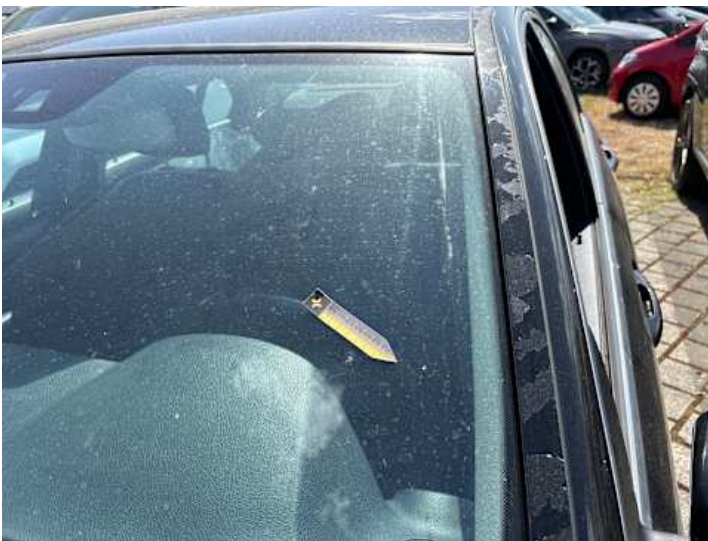
Windschutzscheibe (Riss/Bruch)

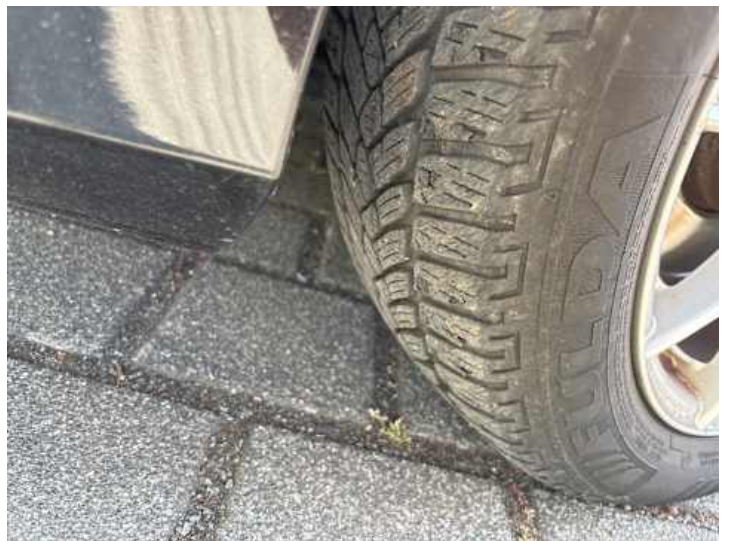
Riss/Bruch

Rad (Riss/Bruch)

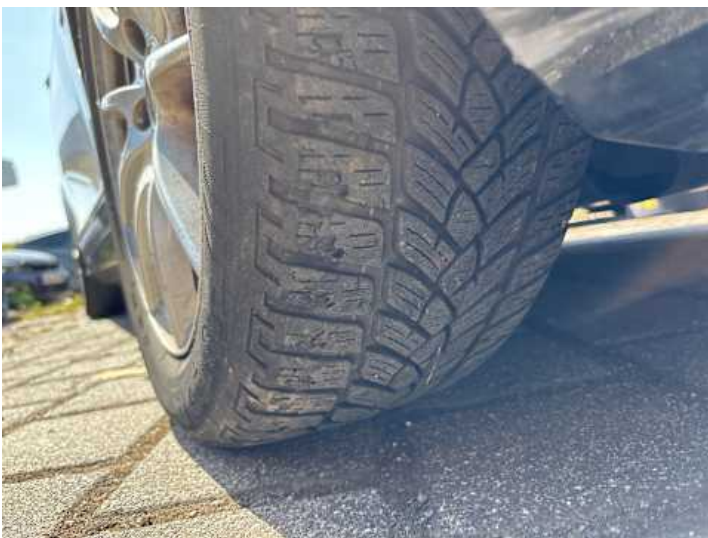
Ungleichmäßig  
abgefahren,  
Riss/Bruch

Rad (Ungleichmäßig abgefahren, Riss/Bruch)

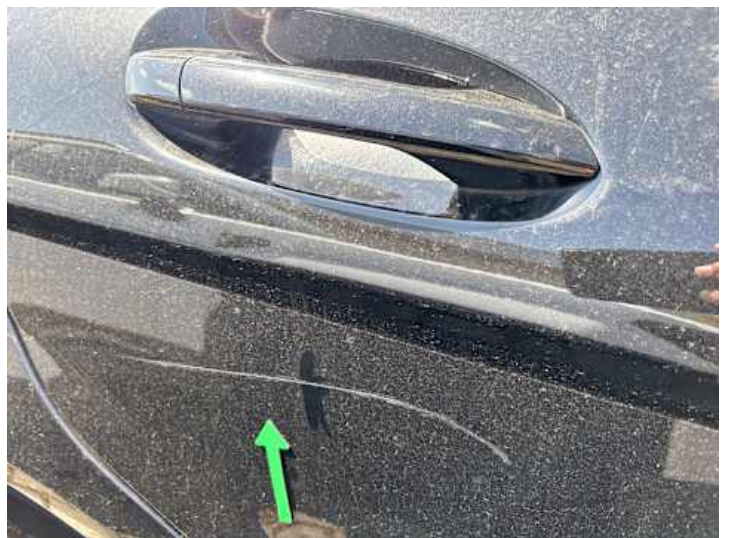
Türe hinten rechts (Lackschaden)

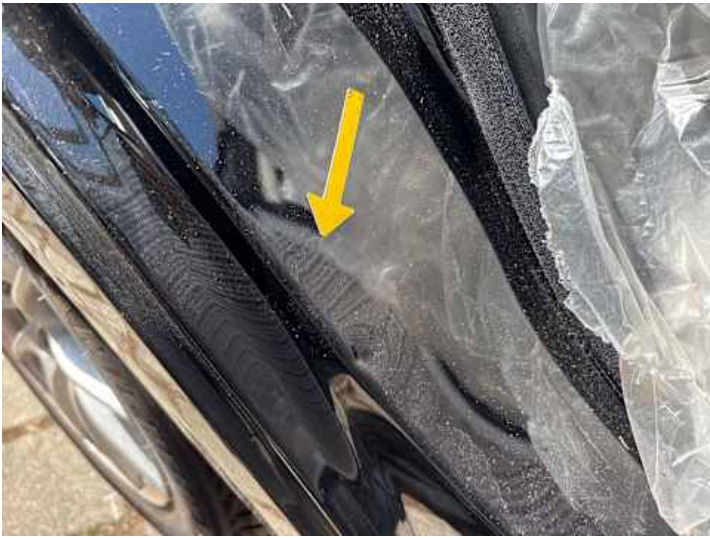
Türe hinten rechts (Delle)

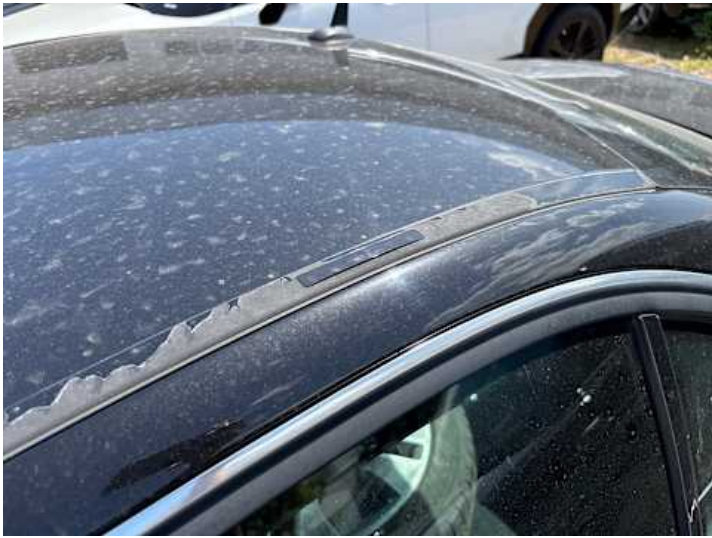
Dach (Lackschaden)

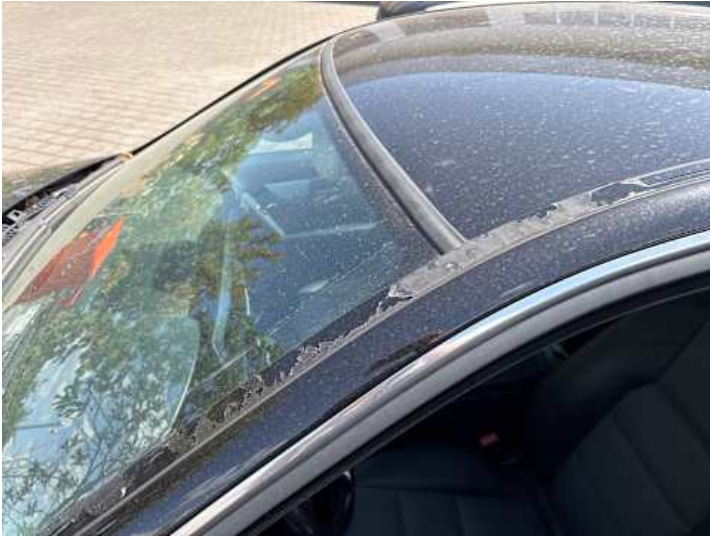
Dach (Lackschaden)

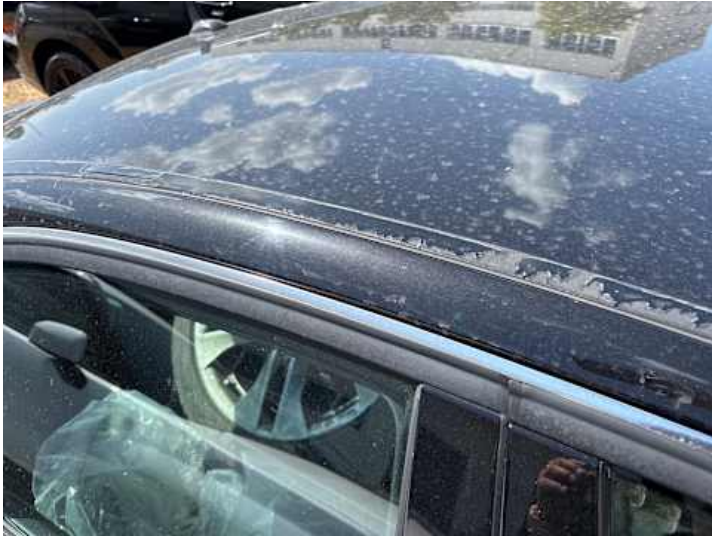
Dach (Lackschaden)

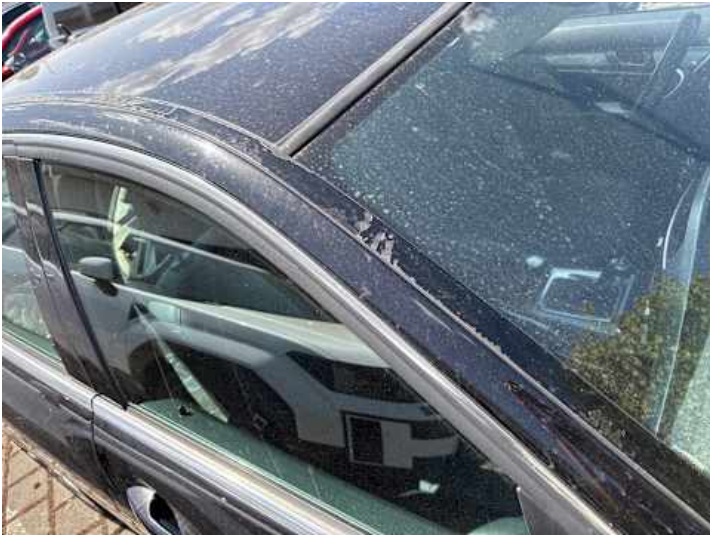
Dach (Lackschaden)

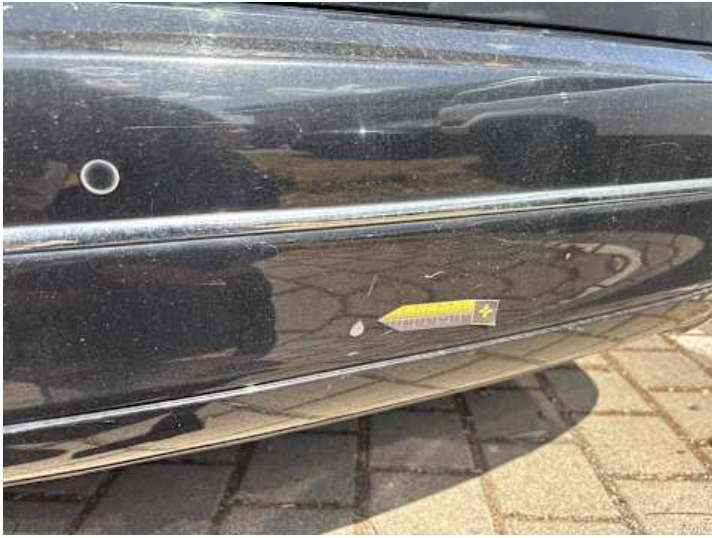
Stoßstange hinten (Lackschaden)

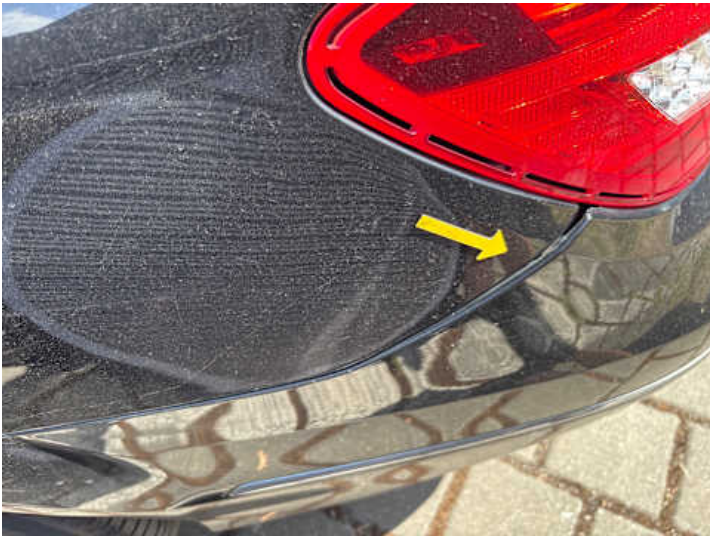
Stoßstange hinten (Spaltmaße ungenau)

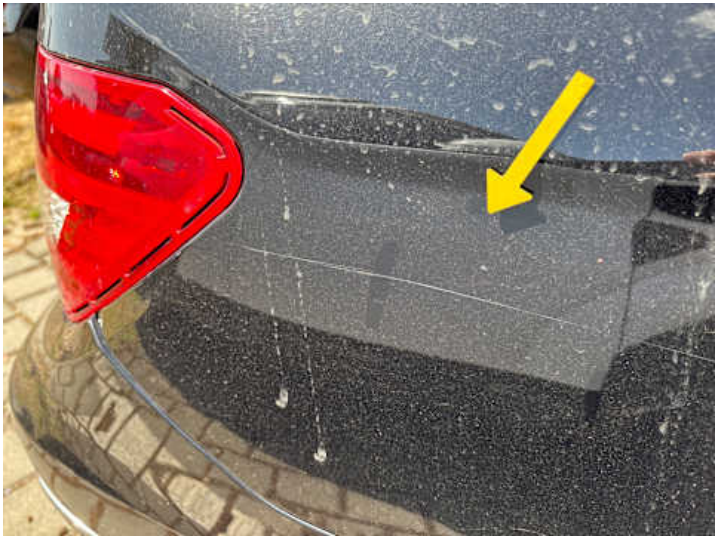
Seitenteil hinten rechts (Lackschaden)

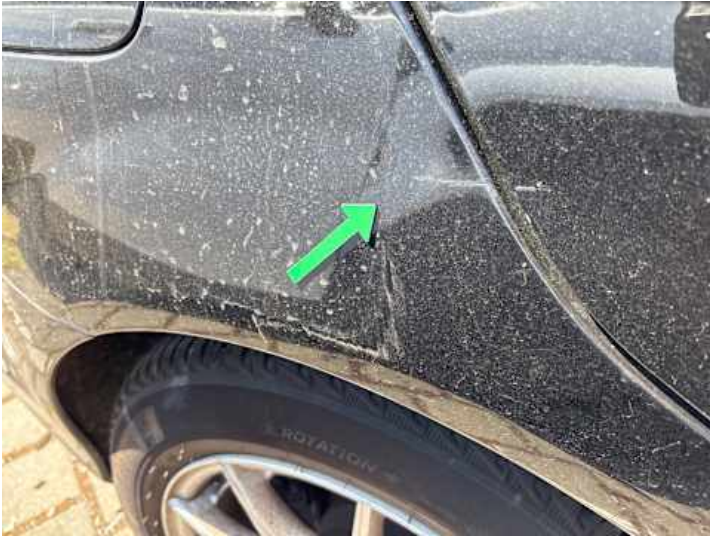
Seitenteil hinten rechts (Lackschaden)

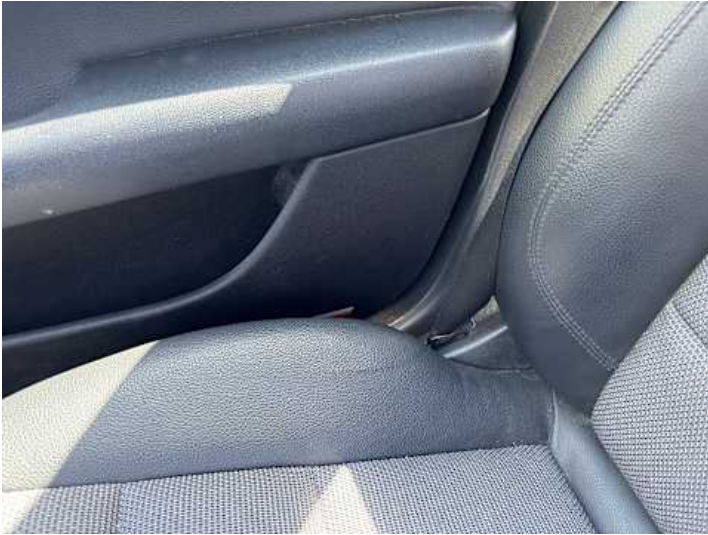
Innenraum (Riss/Bruch)

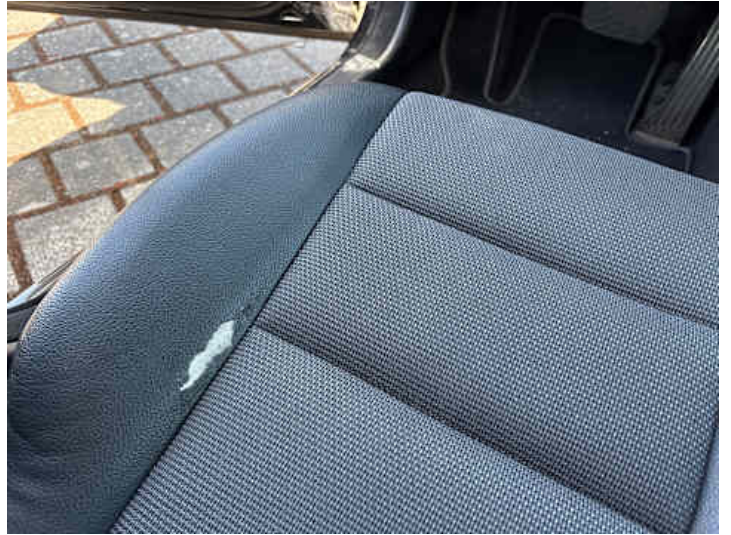
Innenraum (Riss/Bruch)

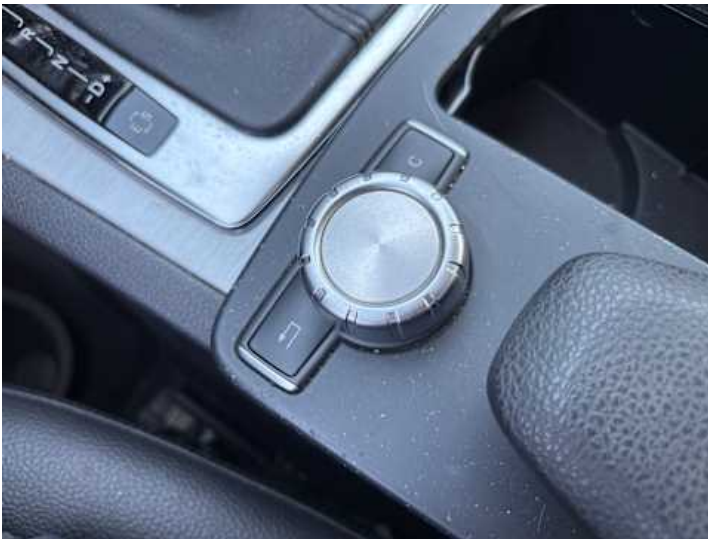
| Klimaanlage | ohne Funktion; |

Innenraum (Ohne Funktion)
