Mercedes-Benz A 180 5-türig

EZ 09/2009 | Kleinwagen | Benzin | Schaltgetriebe | 239.725km  
Besteuerung: Differenzbesteuert (§25a UStG)  
Fahrzeugstandort: 45\*\*\*  
Fahrzeug aufgenommen am: 30.07.2026

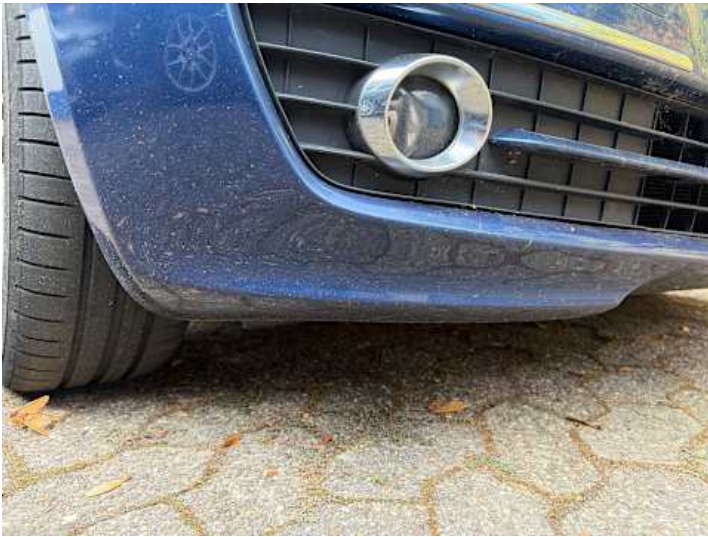
Stoßstange vorne (Lackschaden, Kratzer)

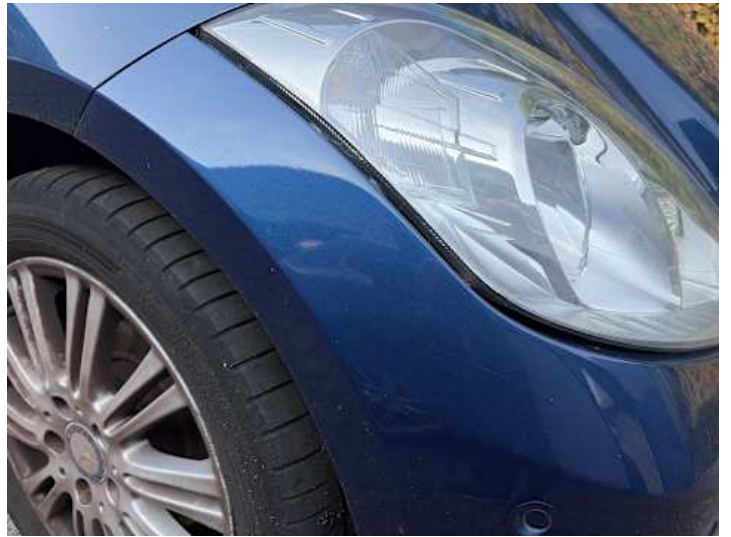
Stoßstange vorne (Lackschaden, Kratzer)

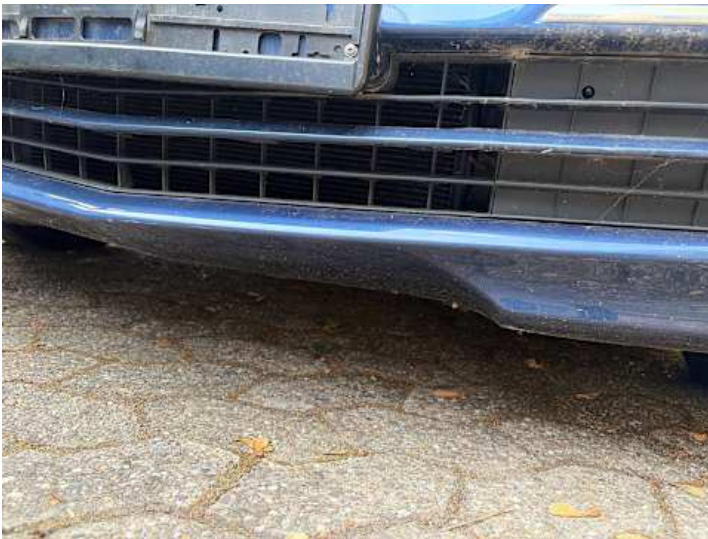
Stoßstange vorne (Lackschaden, Kratzer)

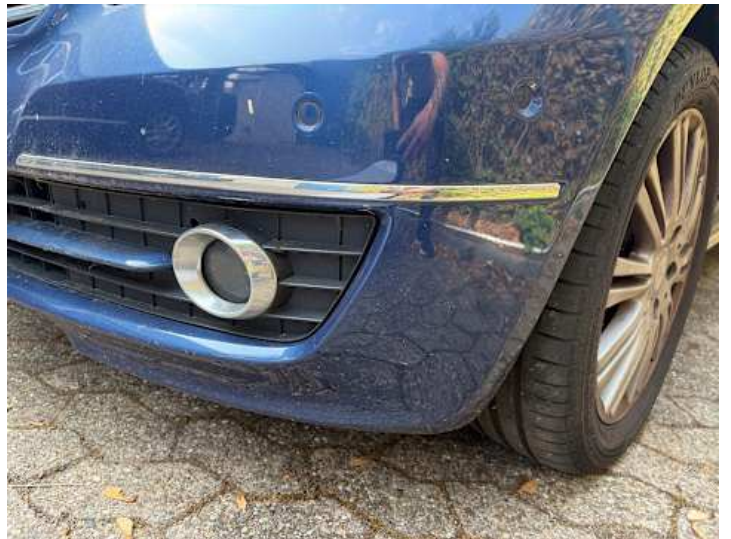
Stoßstange vorne (Lackschaden, Kratzer)

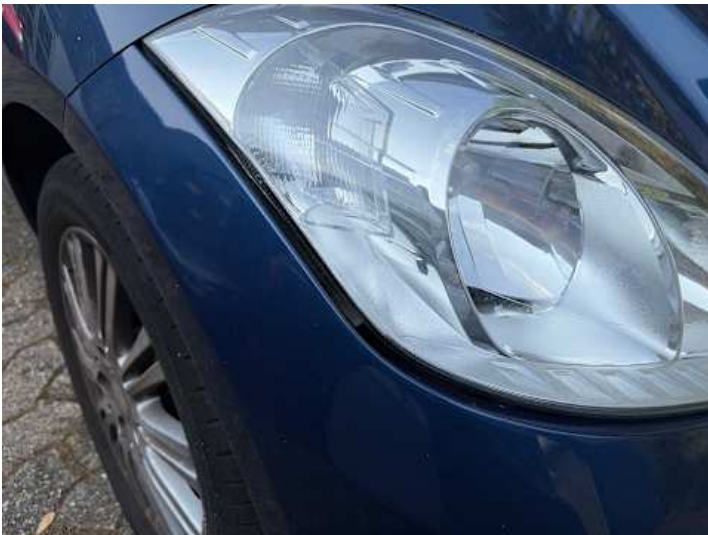
Stoßstange vorne (Spaltmaße ungenau)

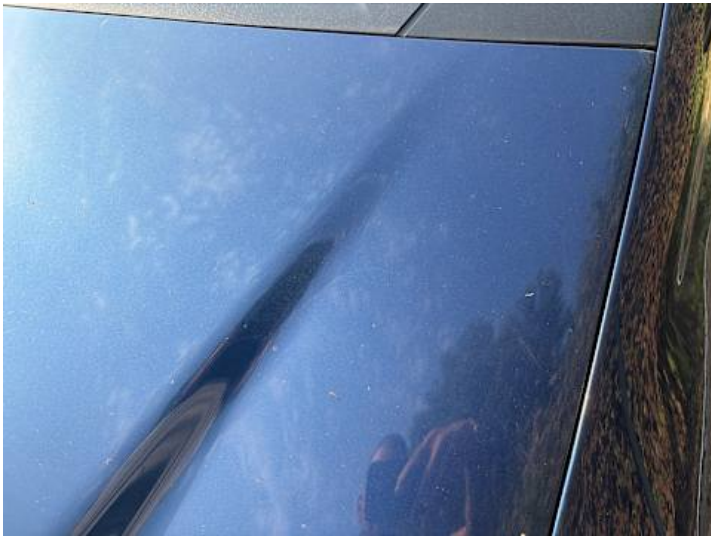
Motorhaube (Lackschaden, Kratzer, Steinschlag)

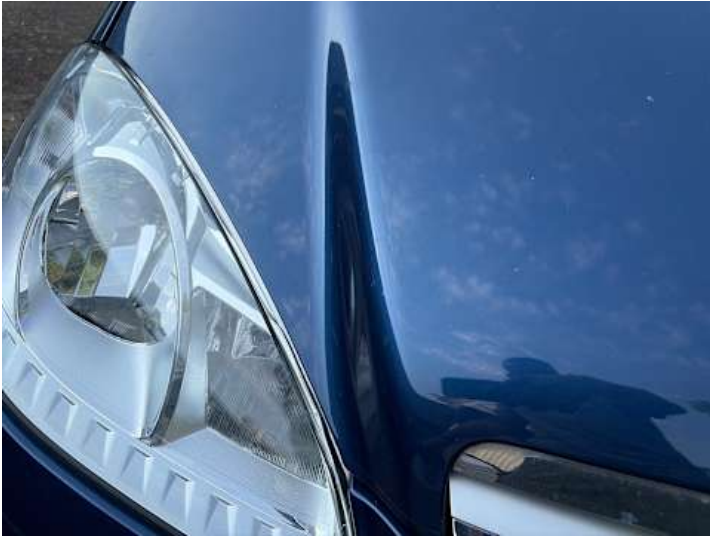
Motorhaube (Lackschaden, Kratzer, Steinschlag)

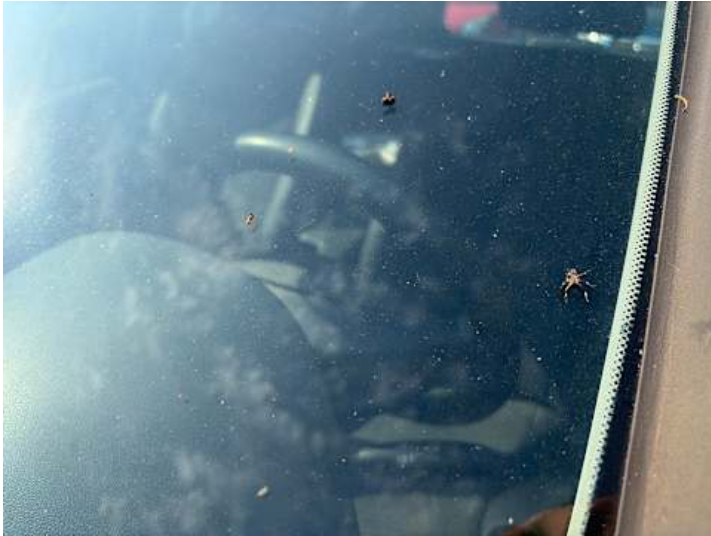
Windschutzscheibe (Steinschlag)

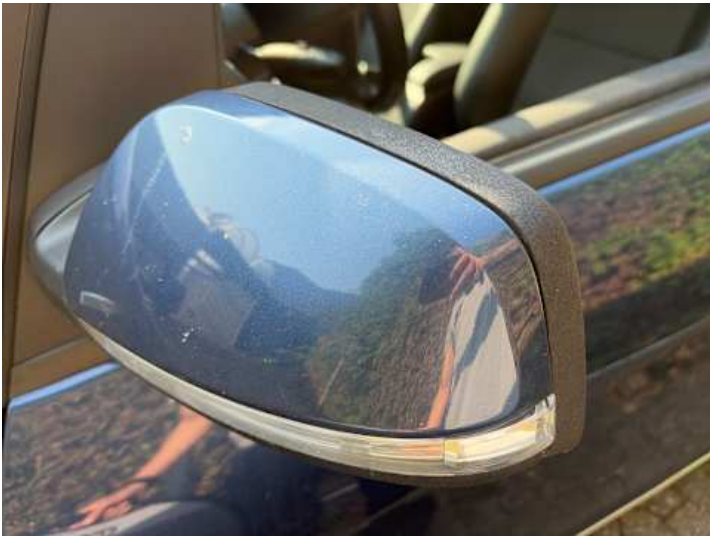
Fahrtür (Lackschaden, Kratzer)

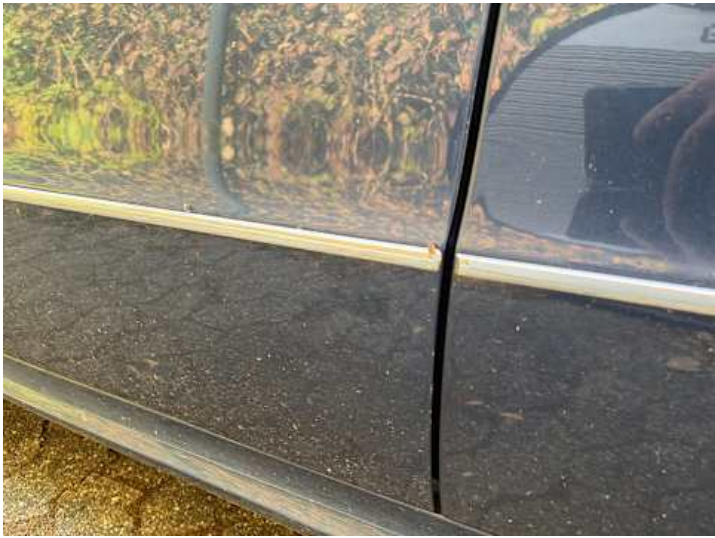
Fahrtür (Lackschaden, Kratzer)

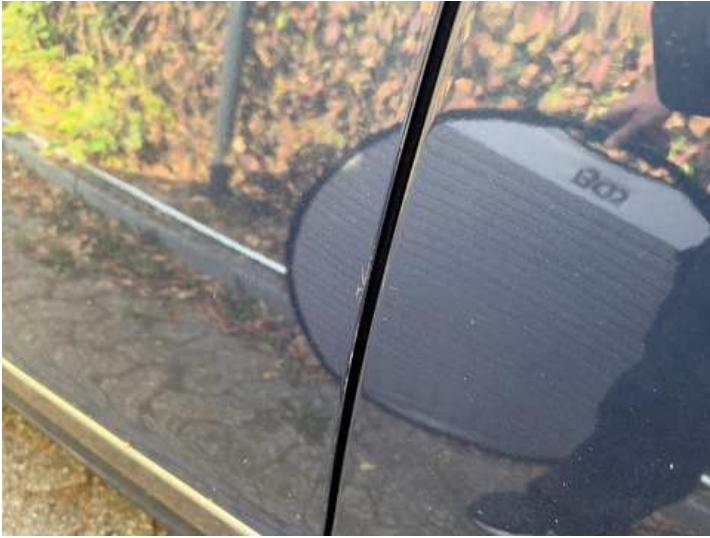
Fahrtür (Lackschaden, Kratzer)

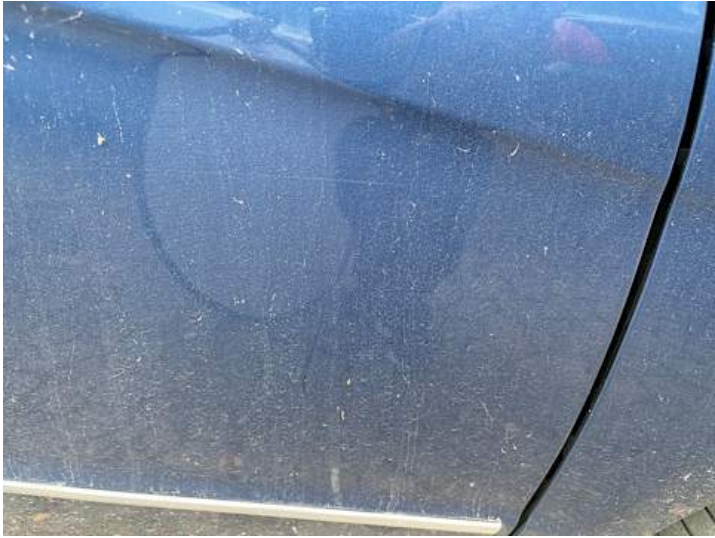
Beifahrtür (Lackschaden, Kratzer)

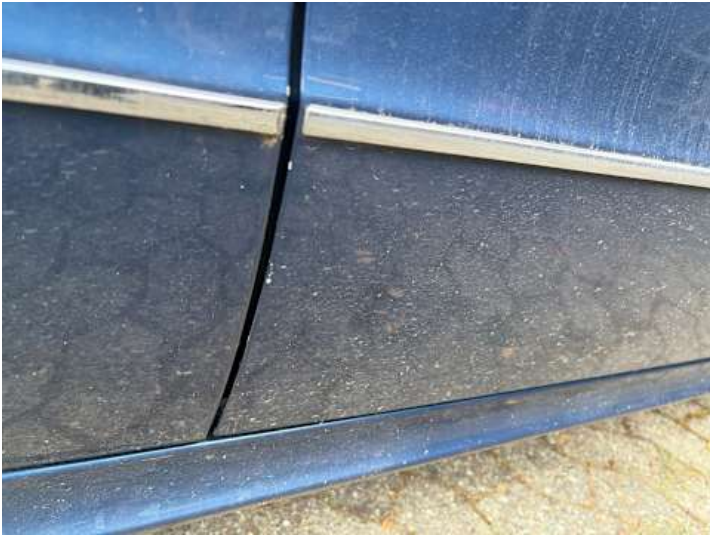
Beifahrtür (Lackschaden, Kratzer)

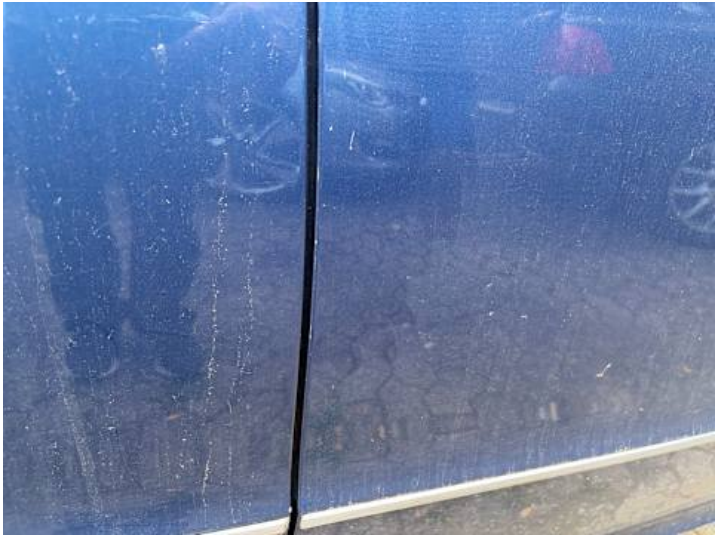
Beifahrtür (Lackschaden, Kratzer)

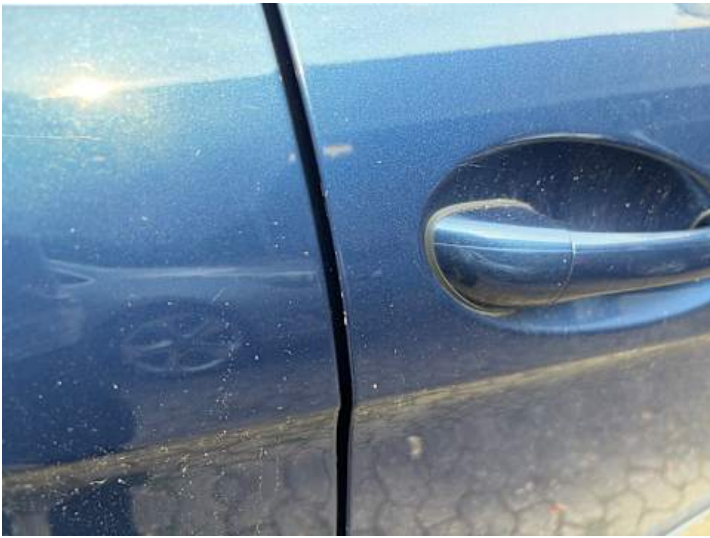
Beifahrertür (Lackschaden, Kratzer)

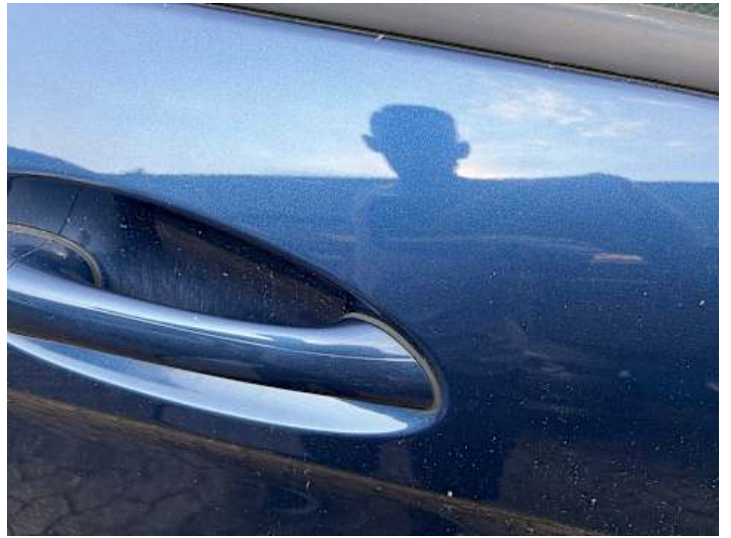
Beifahrertür (Lackschaden, Kratzer)

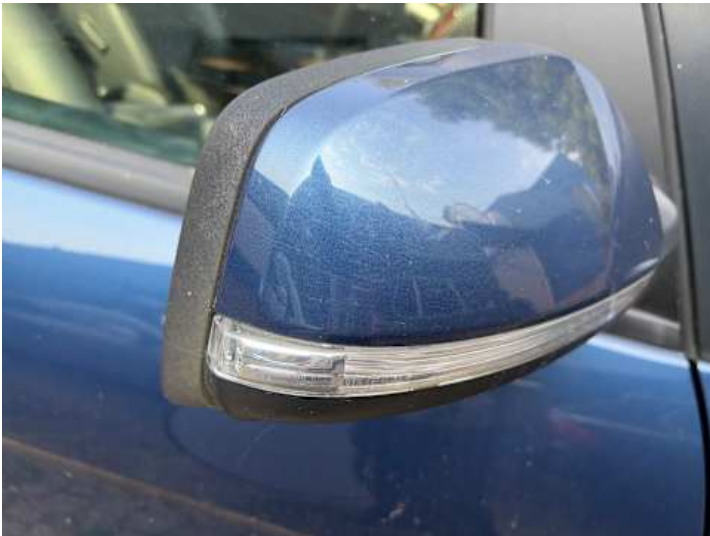
Beifahrertür (Lackschaden, Kratzer)

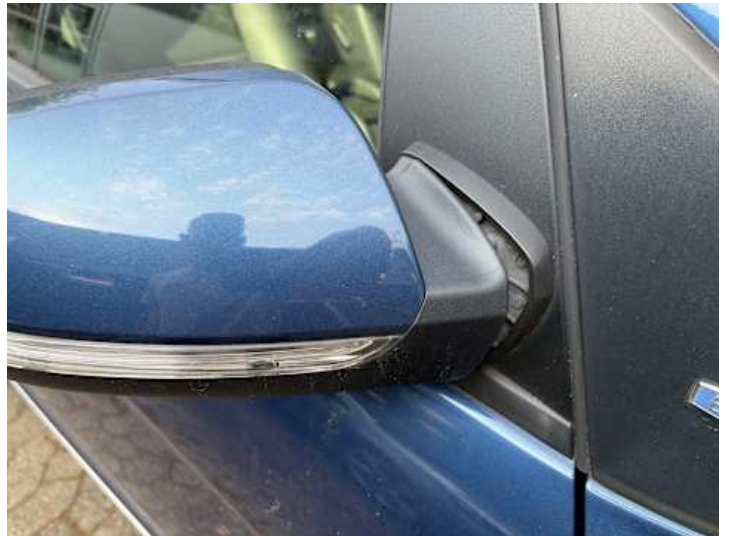
Beifahrertür (Riss/Bruch)

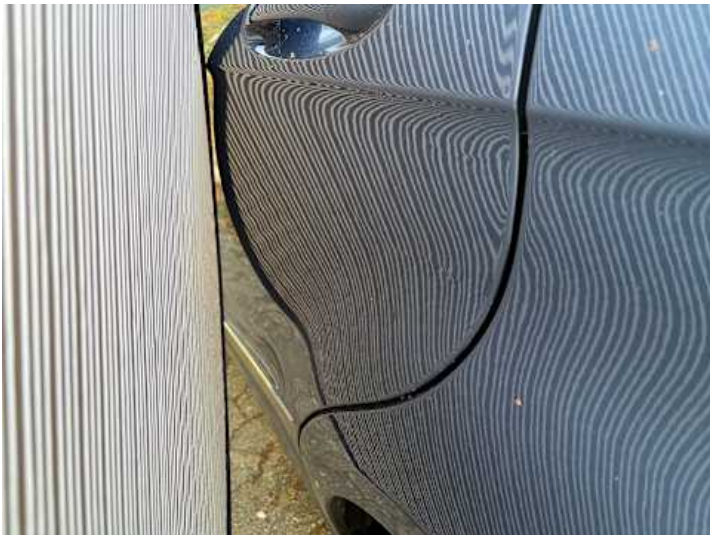
Türe hinten links (Delle)

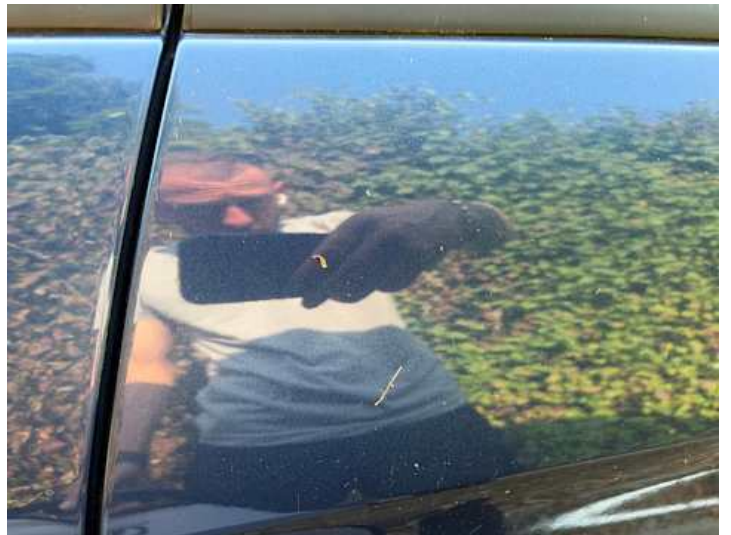
Türe hinten links (Lackschaden, Kratzer)

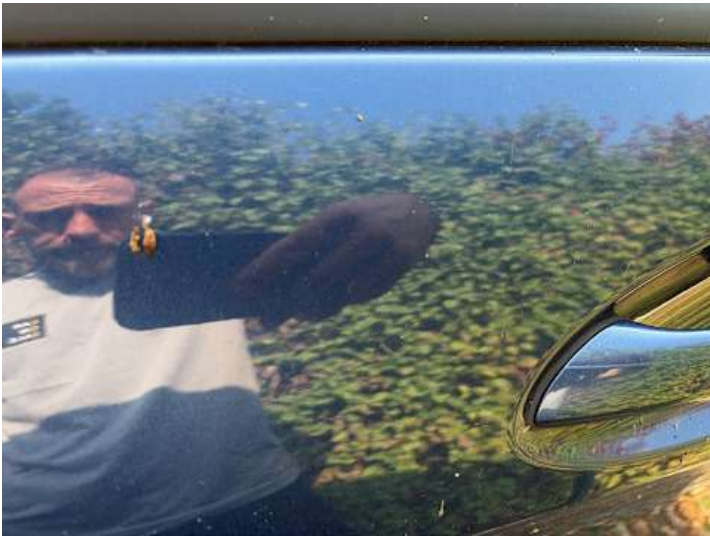
Türe hinten links (Lackschaden, Kratzer)

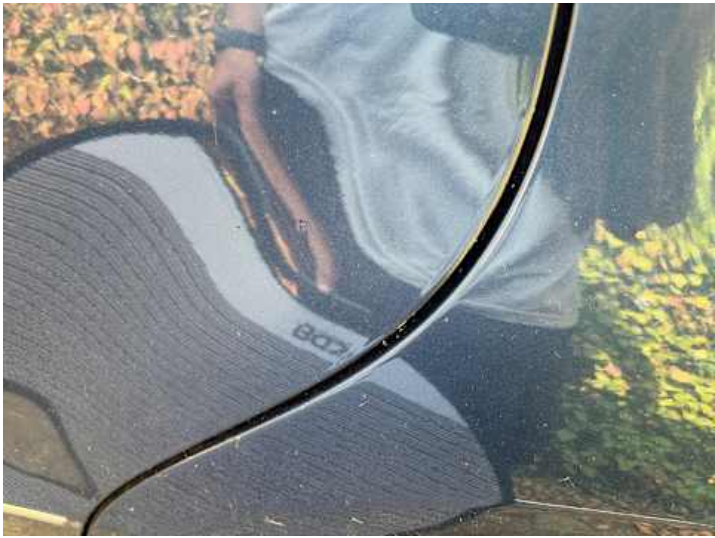
Türe hinten links (Lackschaden, Kratzer)

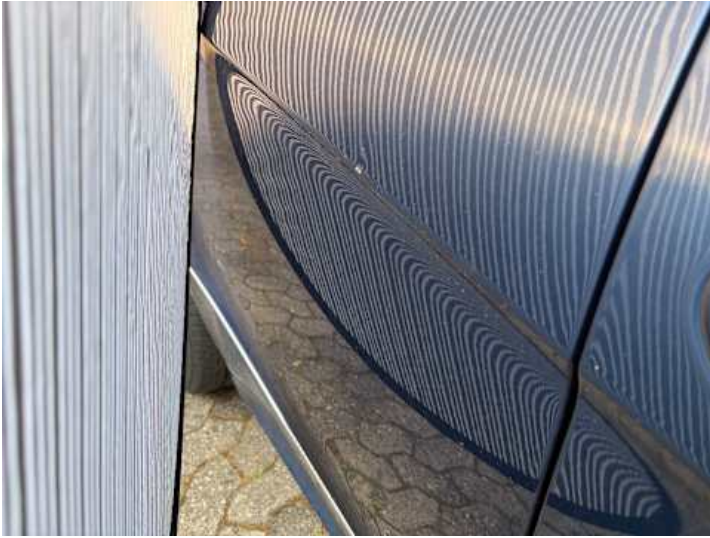
Türe hinten rechts (Delle)

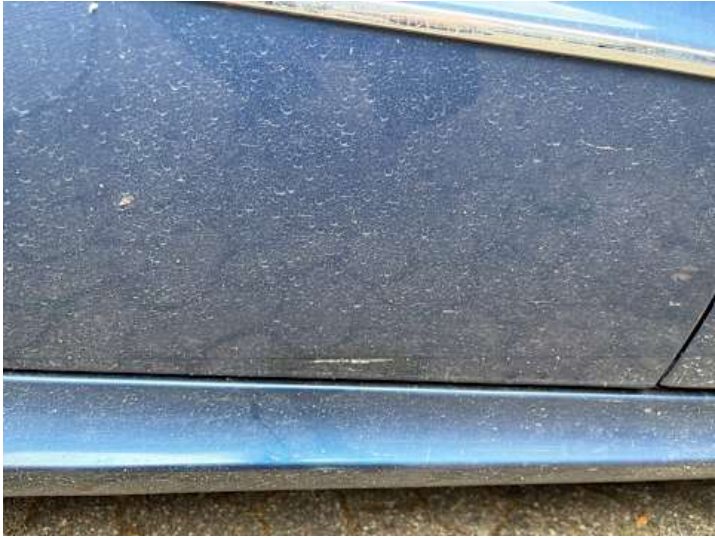
Türe hinten rechts (Lackschaden, Kratzer)

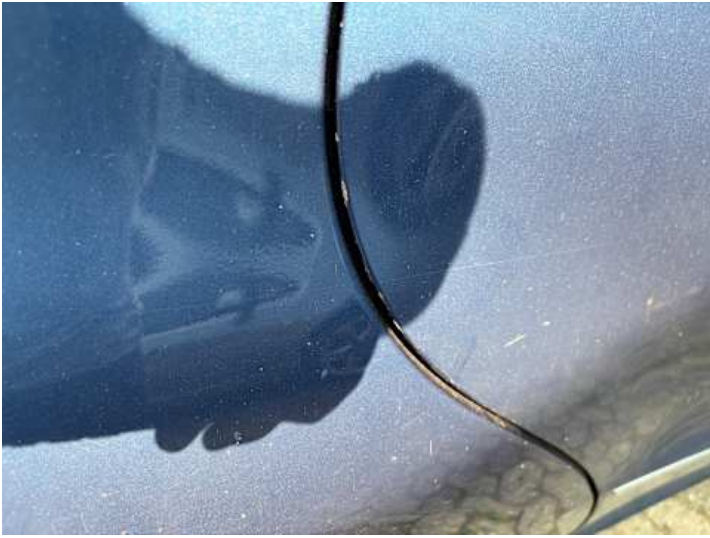
Türe hinten rechts (Lackschaden, Kratzer)

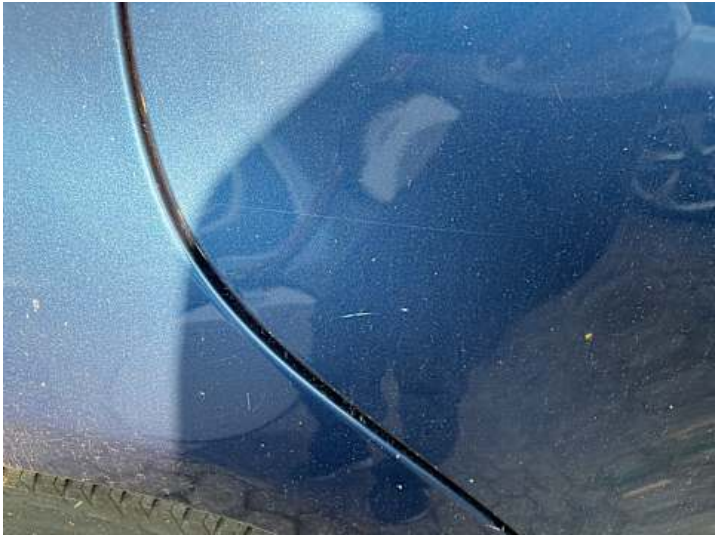
Türe hinten rechts (Lackschaden, Kratzer)

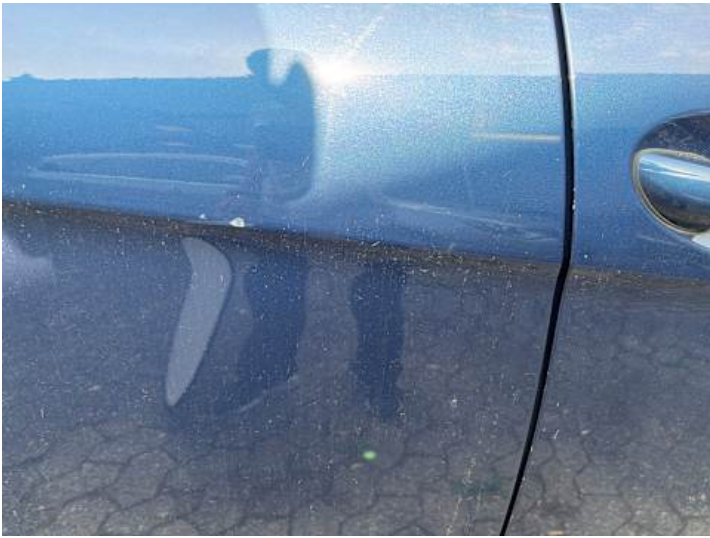
Türe hinten rechts (Lackschaden, Kratzer)

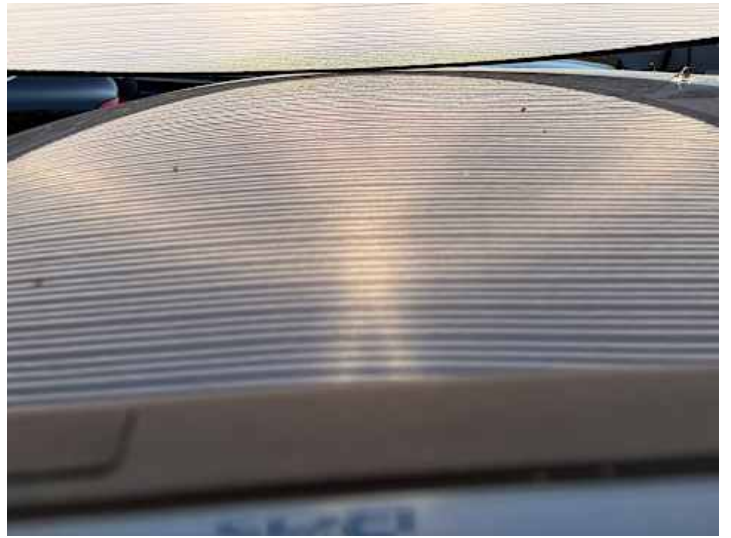
Dach (Delle)

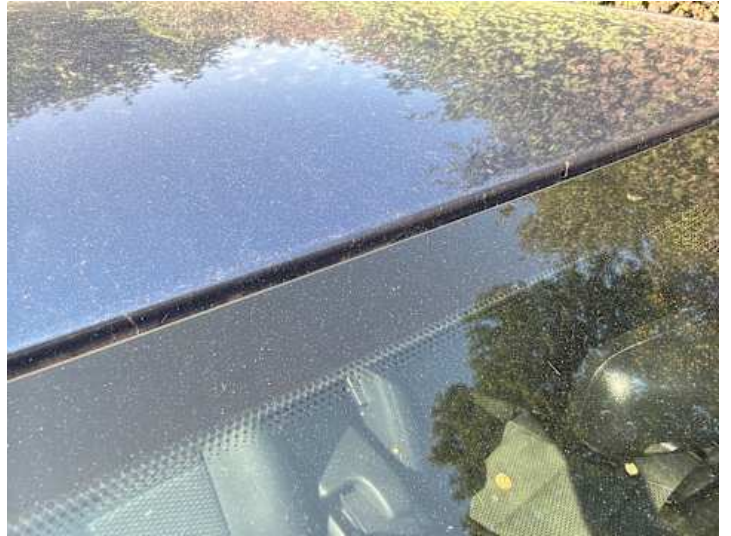
Dach (Lackschaden, Steinschlag)

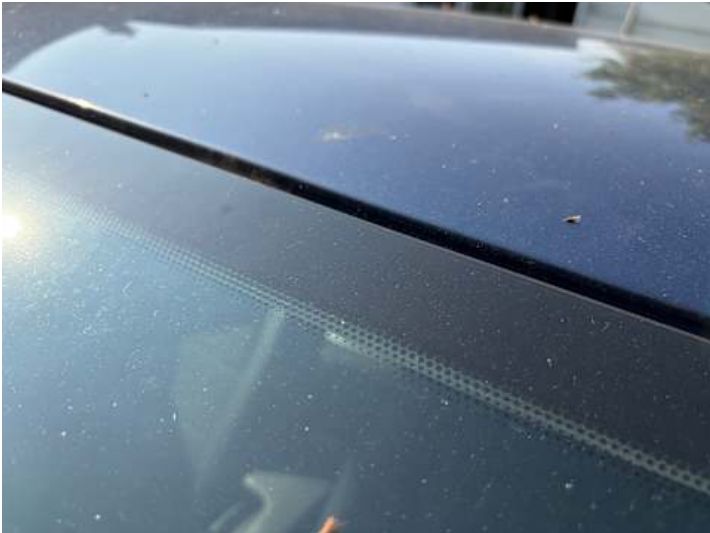
Dach (Lackschaden, Steinschlag)

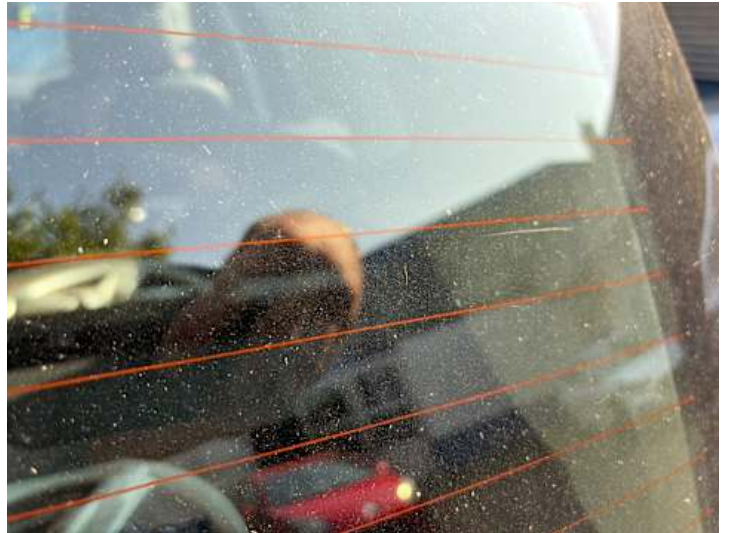
Rückscheibe (Kratzer)

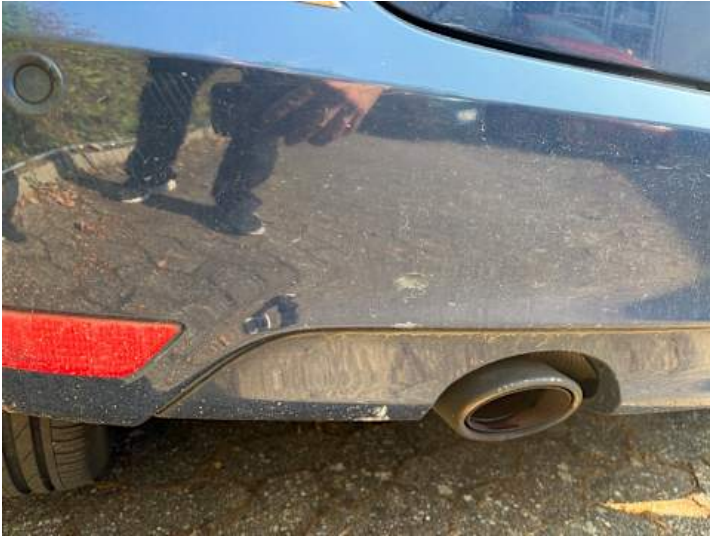
Stoßstange hinten (Lackschaden, Kratzer)

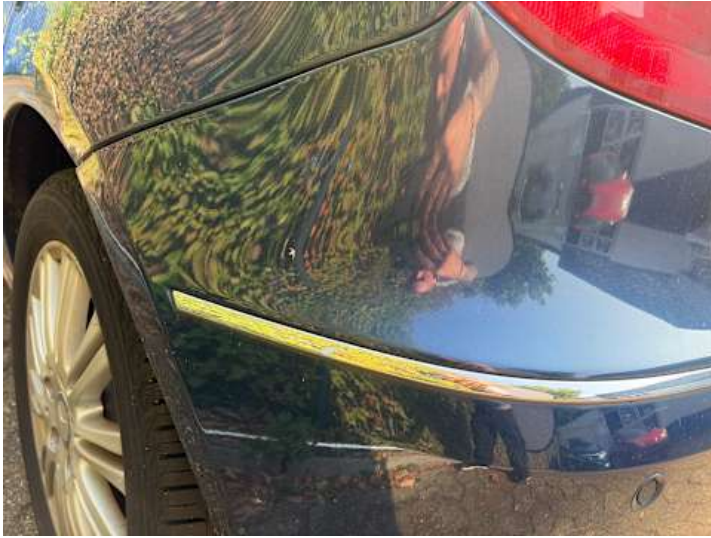
Stoßstange hinten (Lackschaden, Kratzer)

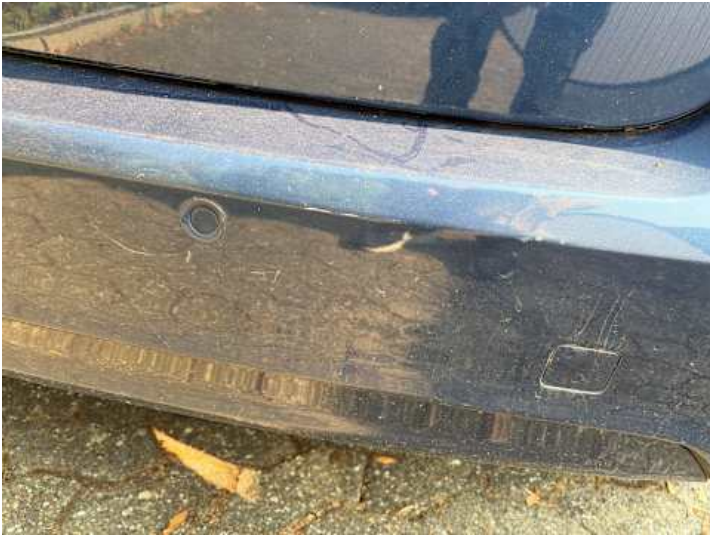
Stoßstange hinten (Lackschaden, Kratzer)

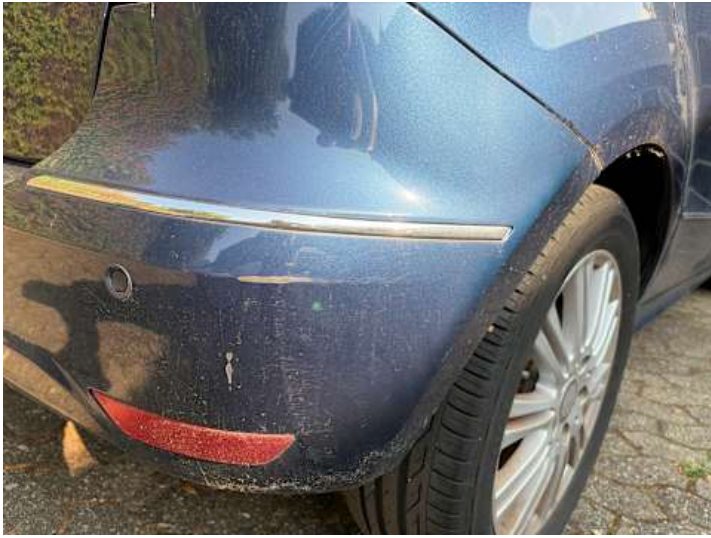
Stoßstange hinten (Lackschaden, Kratzer)

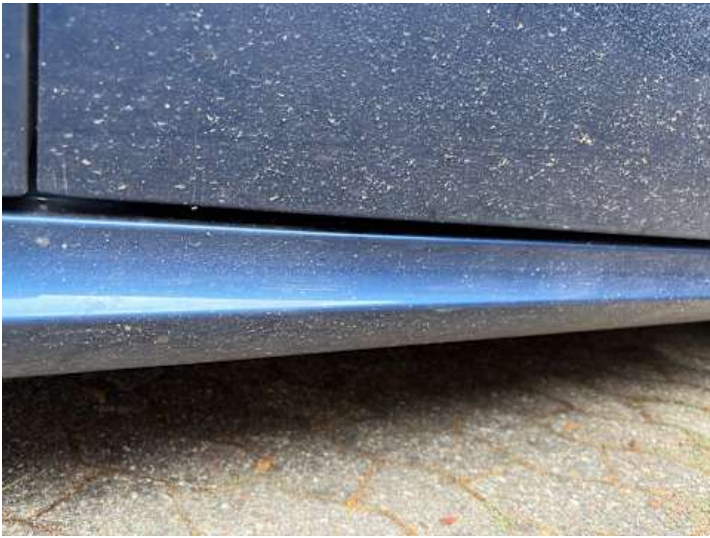
Schweller rechts (Lackschaden, Kratzer)

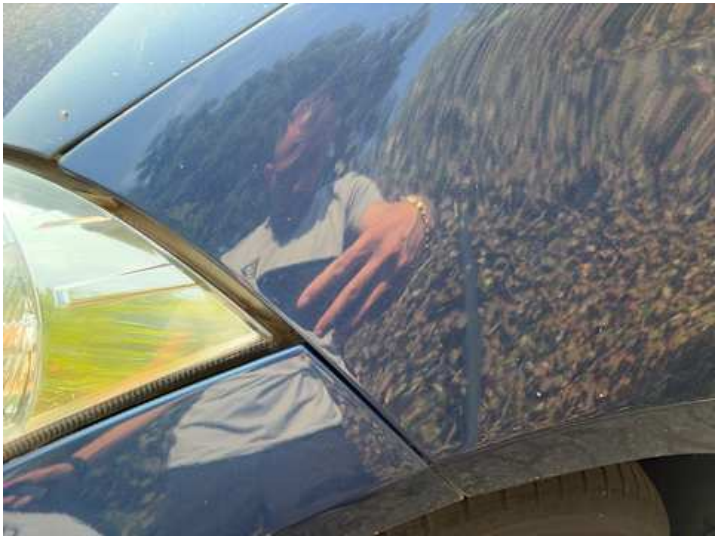
Kotflügel vorne links (Lackschaden, Kratzer)

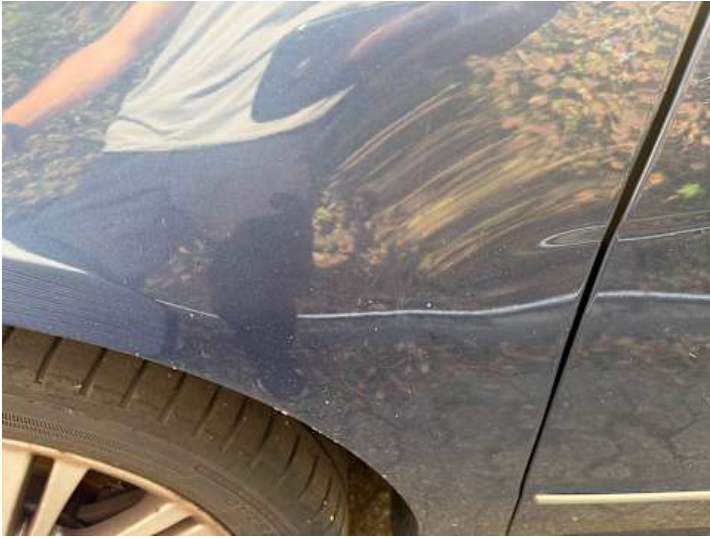
Kotflügel vorne links (Lackschaden, Kratzer)

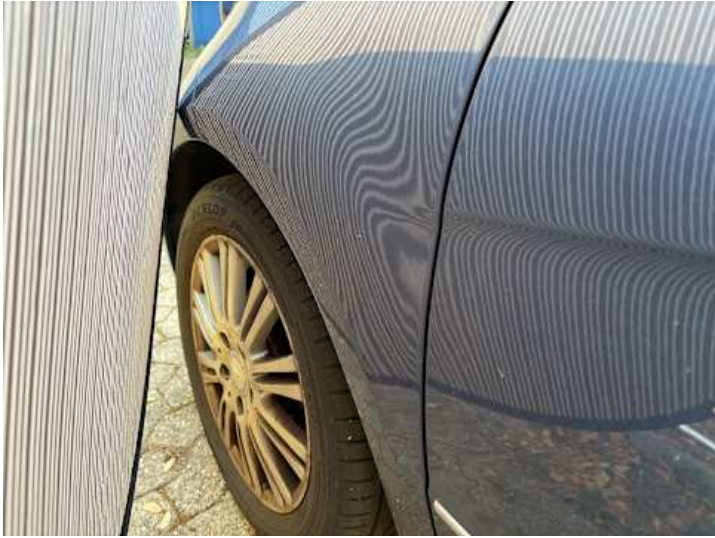
Kotflügel vorne links (Delle)

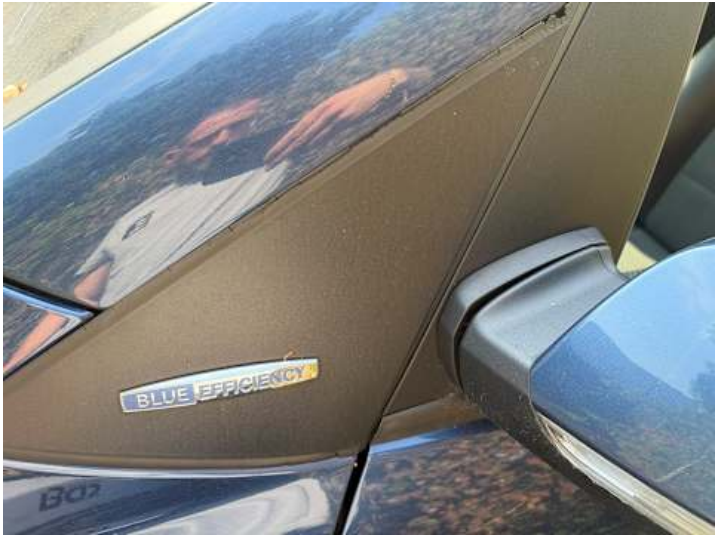
Kotflügel vorne links (Riss/Bruch)

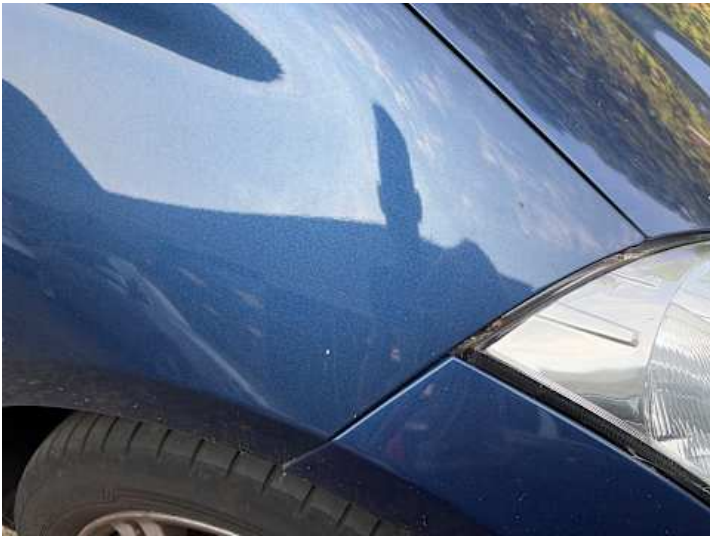
Kotflügel vorne rechts (Lackschaden, Kratzer)

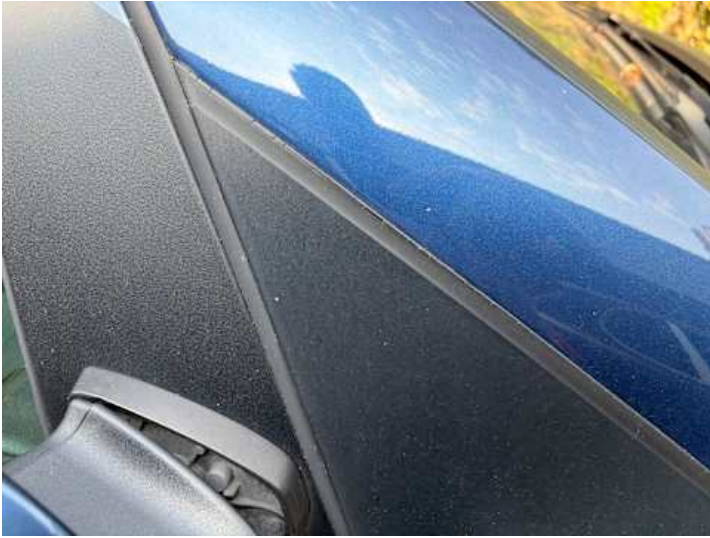
Kotflügel vorne rechts (Riss/Bruch)

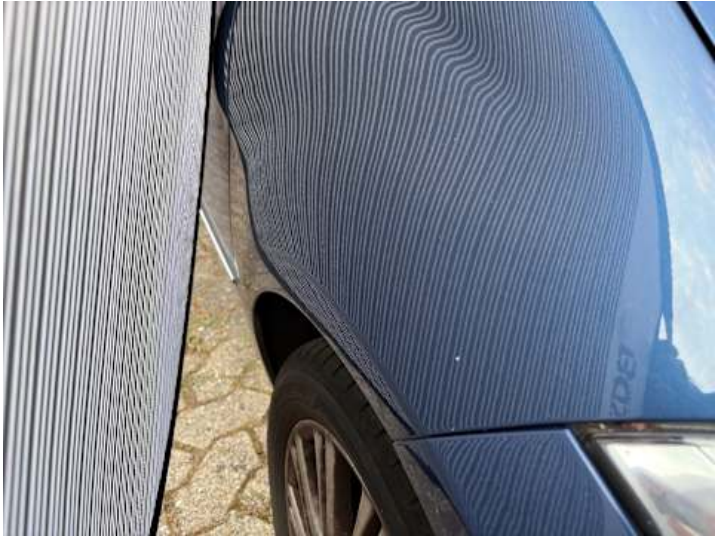
Kotflügel vorne rechts (Delle)

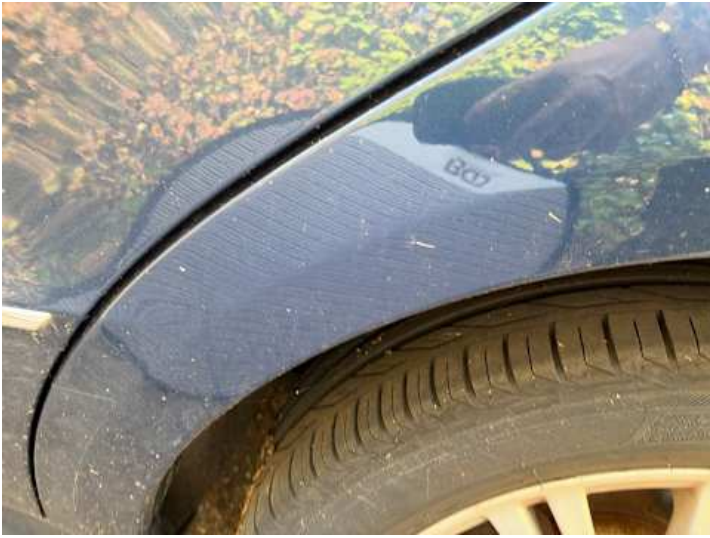
Seitenteil hinten links (Lackschaden, Kratzer)

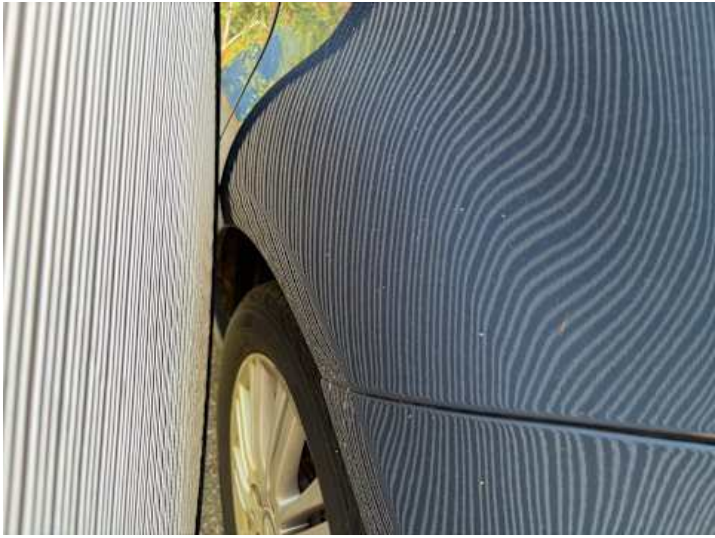
Seitenteil hinten links (Delle, Verformung)

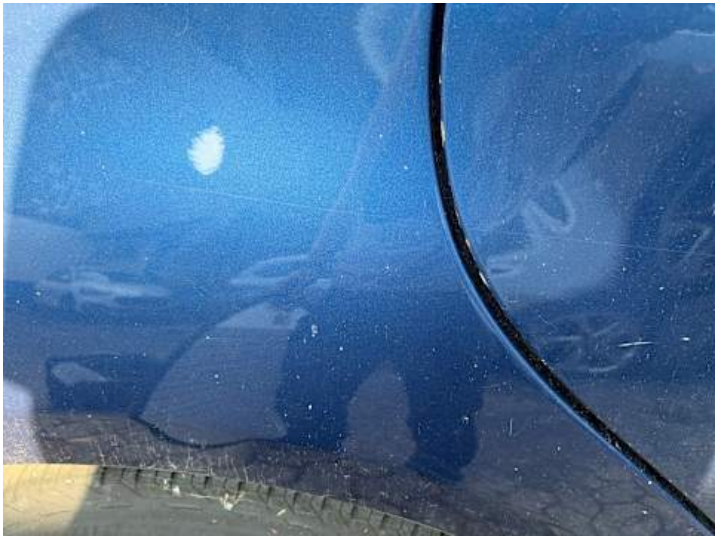
Seitenteil hinten rechts (Lackschaden, Kratzer)

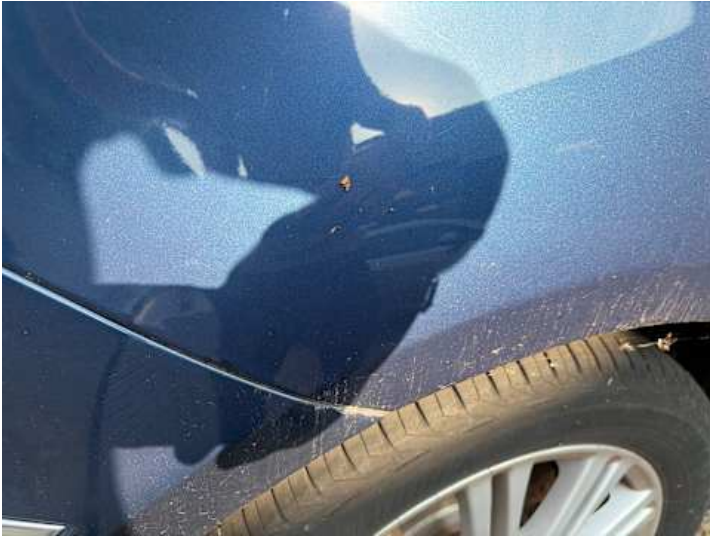
Seitenteil hinten rechts (Lackschaden, Kratzer)

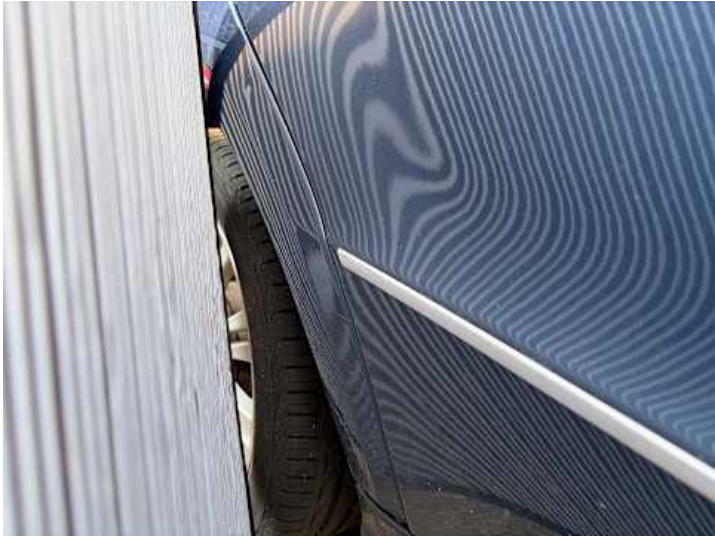
Seitenteil hinten rechts (Delle, Verformung)

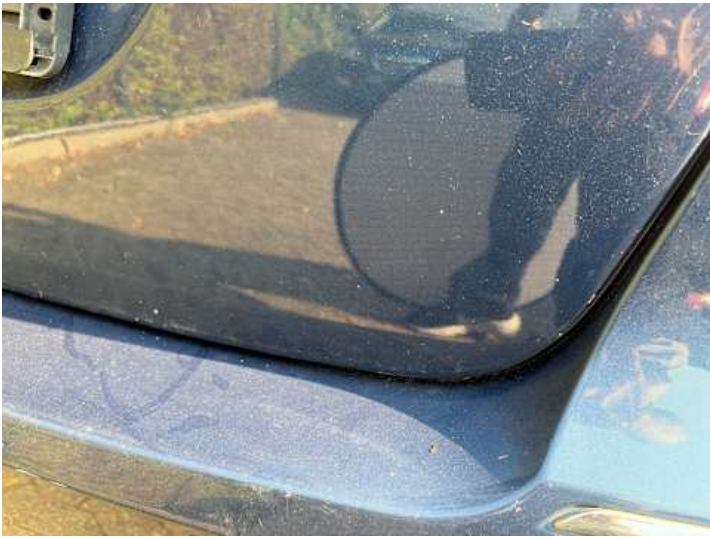
Heckklappe (Lackschaden, Kratzer)

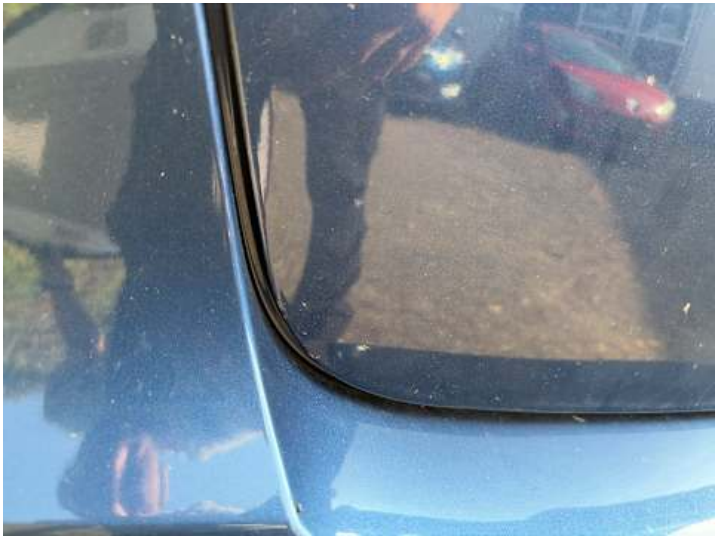
Heckklappe (Lackschaden, Kratzer)

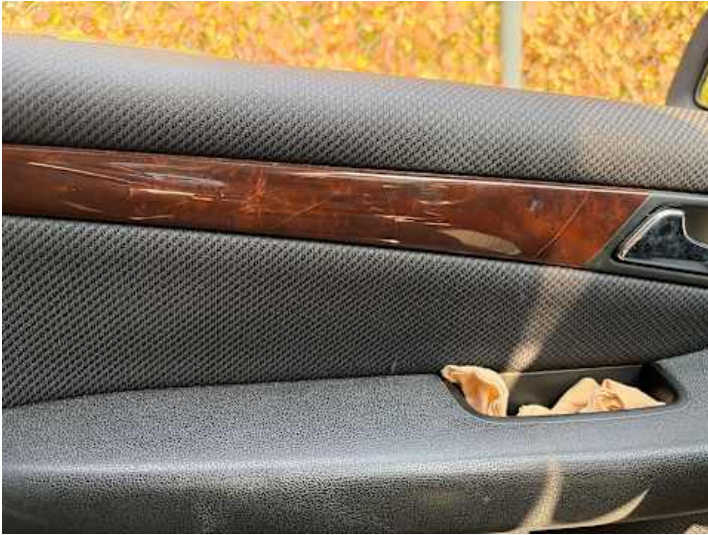
Innenraum (Riss/Bruch)

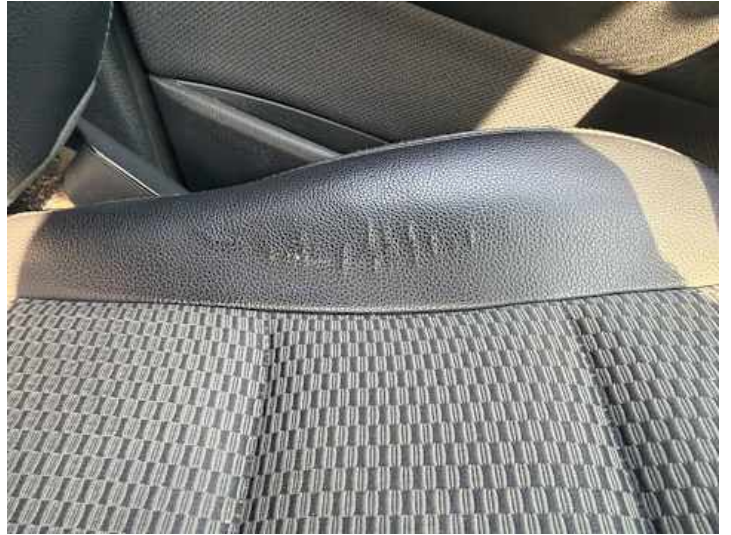
Innenraum (Riss/Bruch)

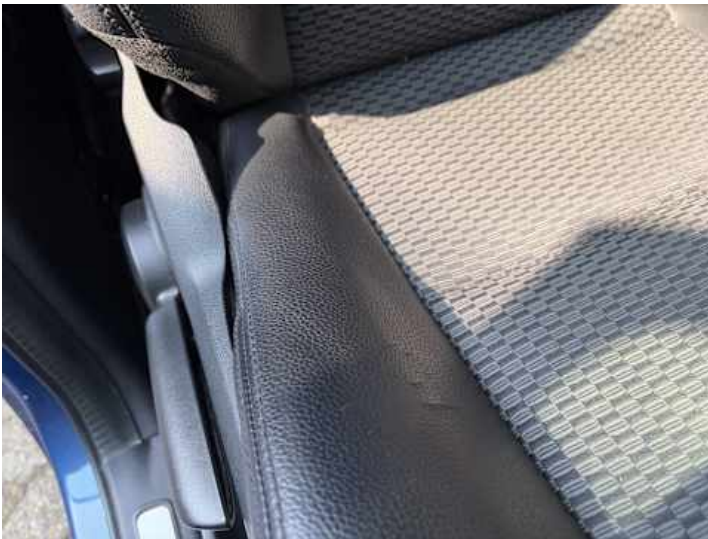
Innenraum (Riss/Bruch)

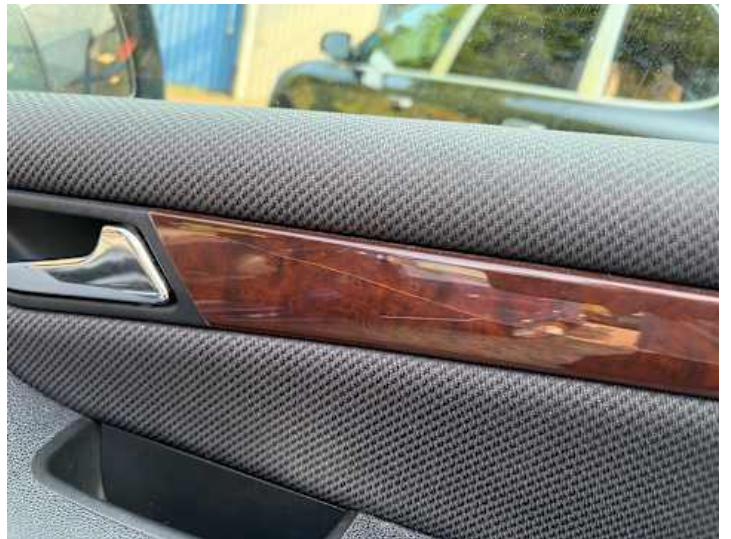
Innenraum (Riss/Bruch)

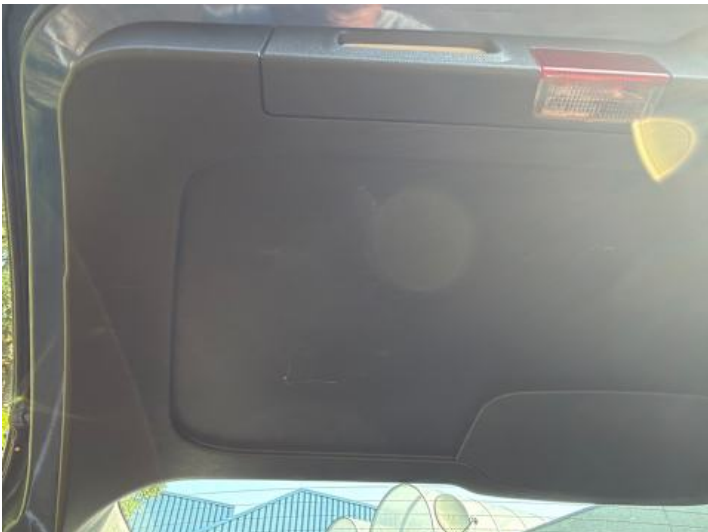
Innenraum (Kratzer)

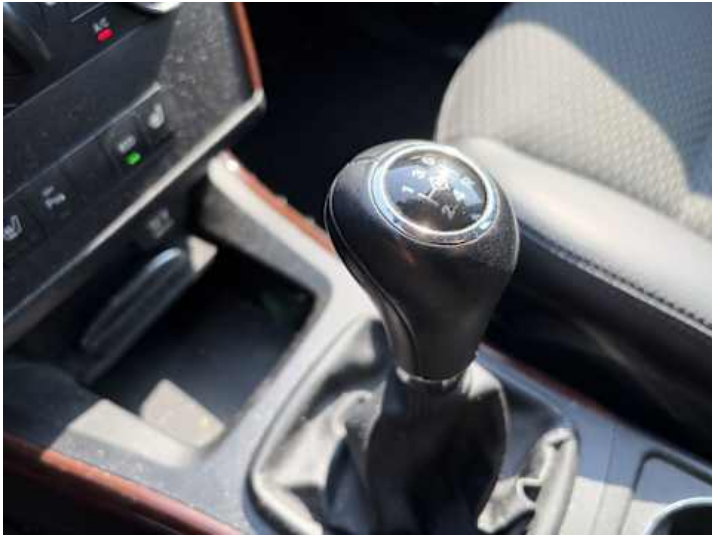
Innenraum (Verschleiß)

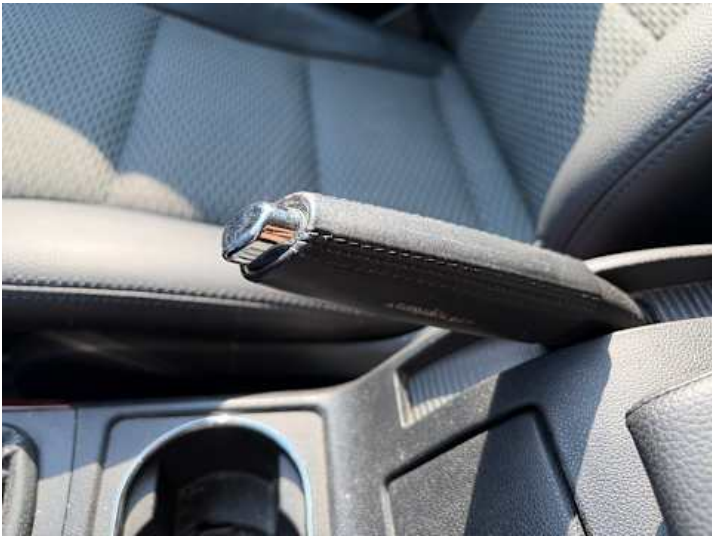
Innenraum (Verschleiß)

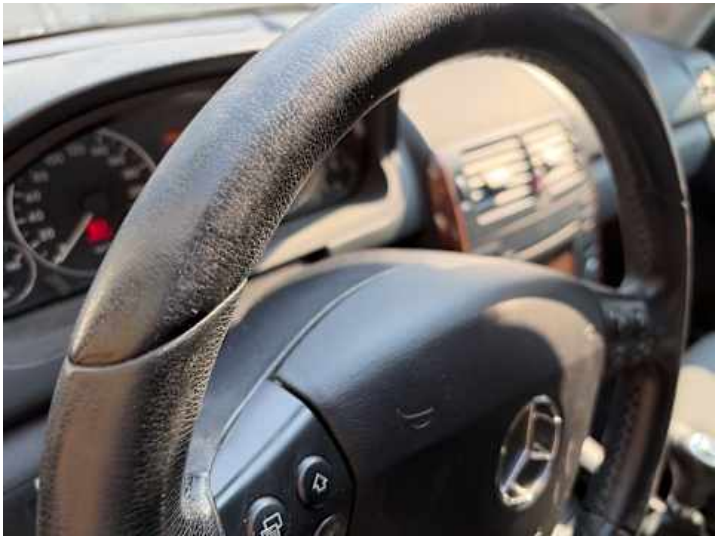
Innenraum (Verschleiß)
