## BMW 320i

EZ 11/2010 | Limousine | Benzin | Schaltgetriebe | 159.554km  
Besteuerung: Differenzbesteuert (§25a UStG)  
Fahrzeugstandort: 32\*\*\*  
Fahrzeug aufgenommen am: 03.08.2026

## Fahrzeugdaten

# Hinweise zum Zustandsbericht

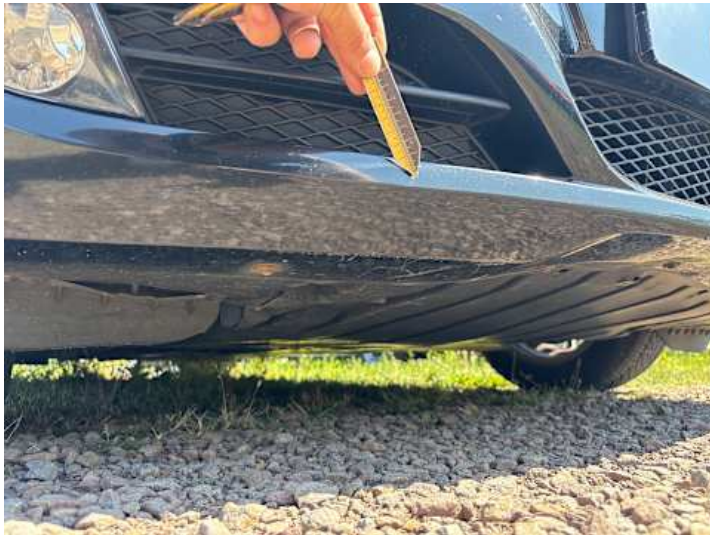
Stoßstange vorne (Lackschaden)

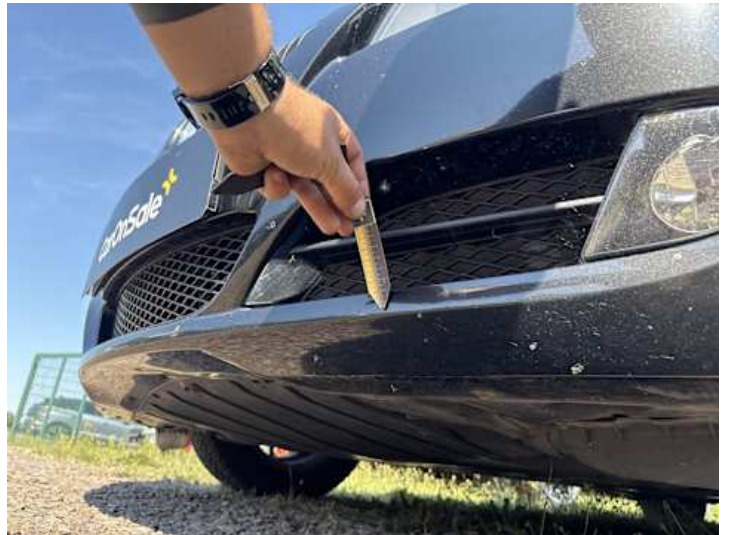
Stoßstange vorne (Lackschaden)

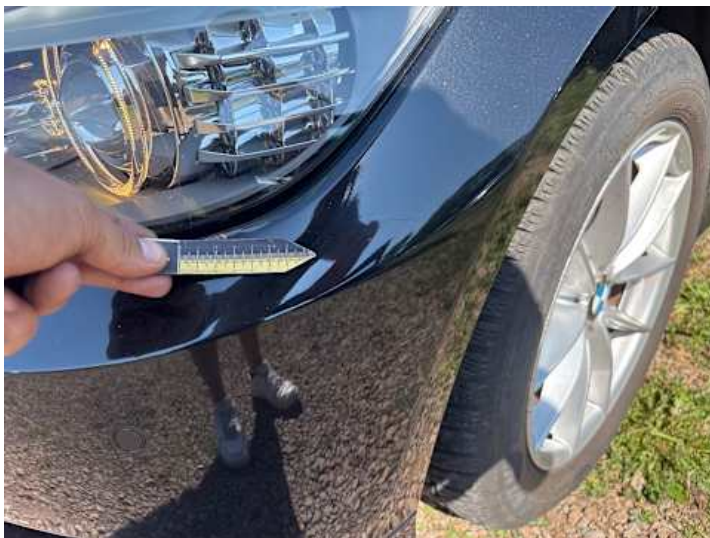
Stoßstange vorne (Lackschaden)

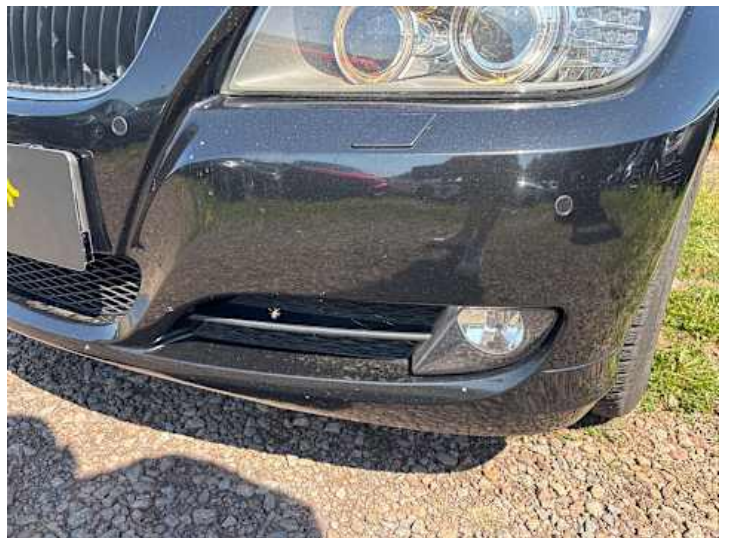
Stoßstange vorne (Steinschlag)

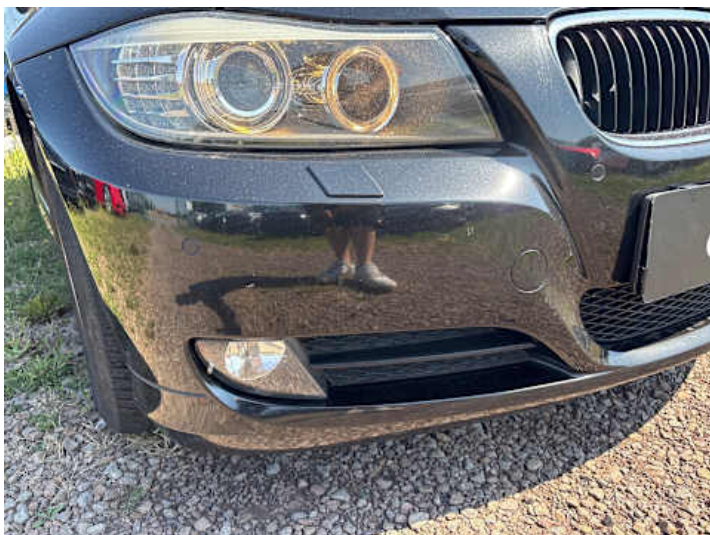
Stoßstange vorne (Steinschlag)

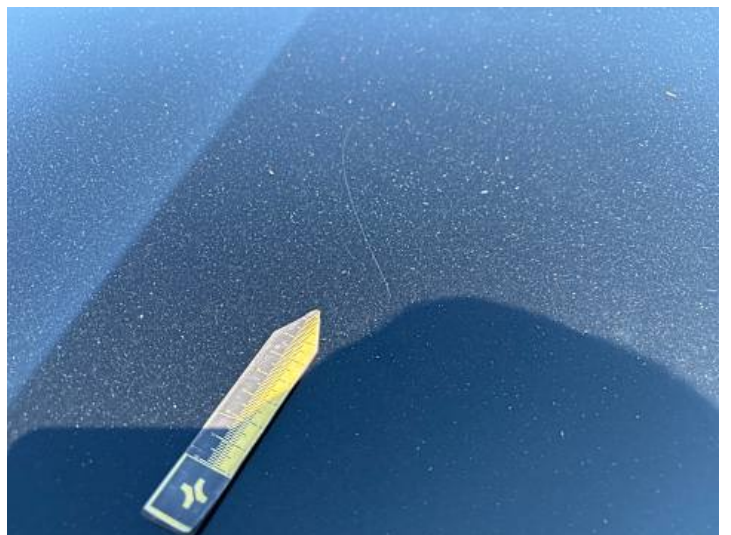
Motorhaube (Kratzer)

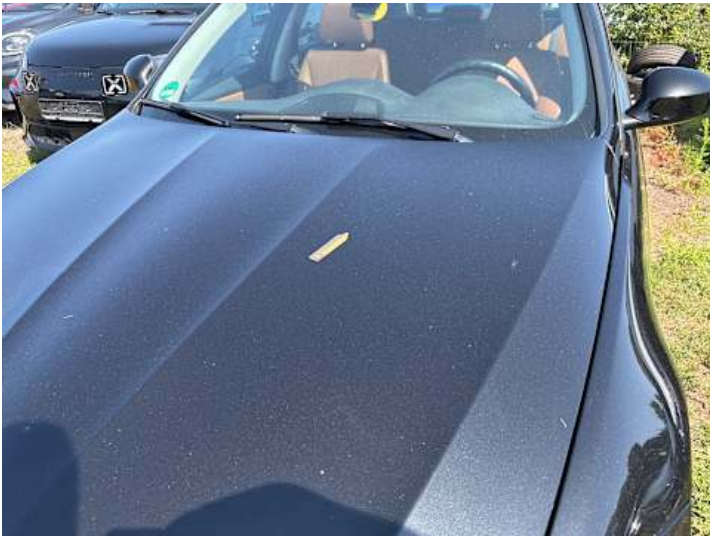
Motorhaube (Kratzer)

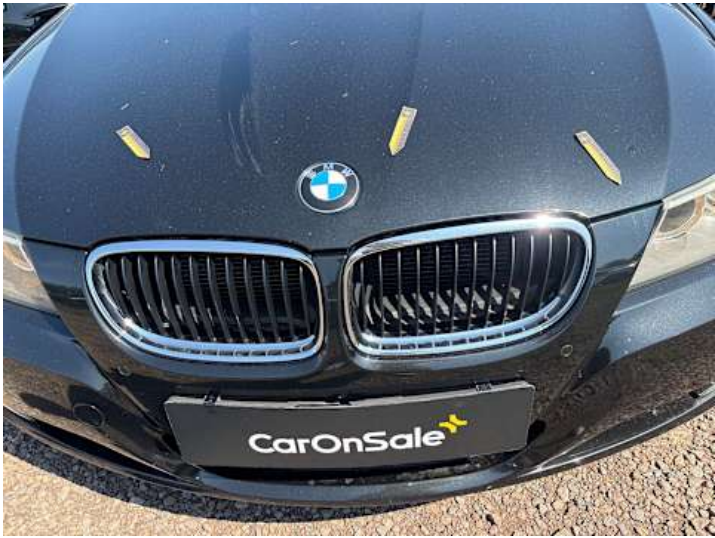
Motorhaube (Steinschlag)

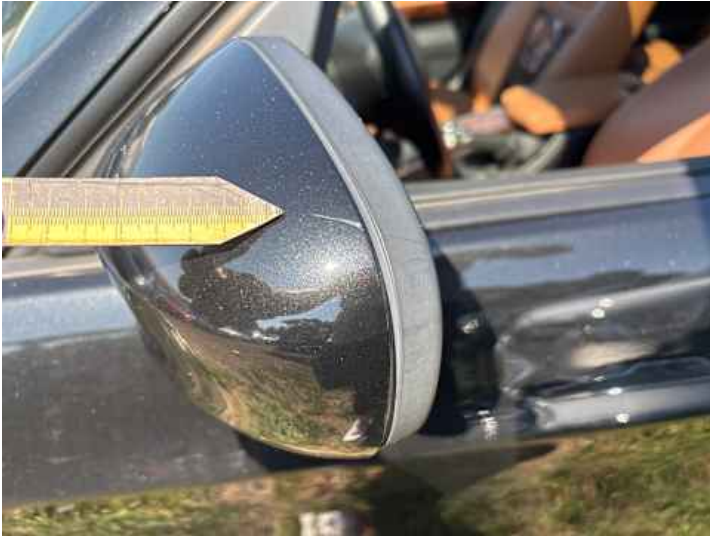
Fahrtür (Kratzer)

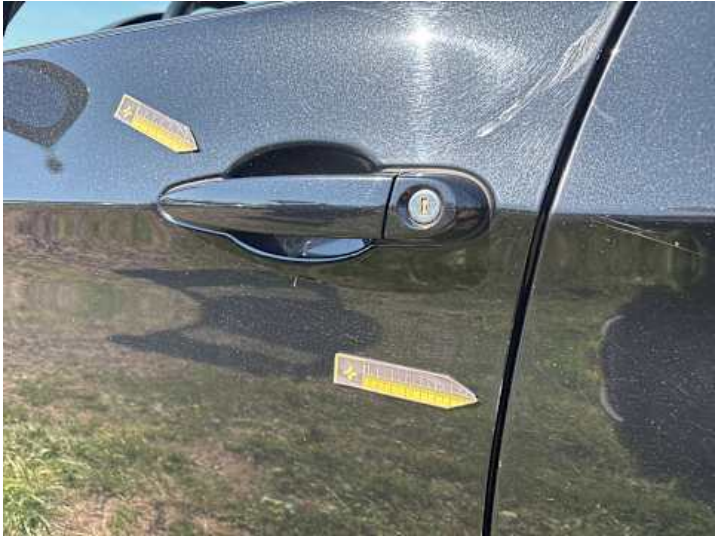
Fahrtür (Kratzer)

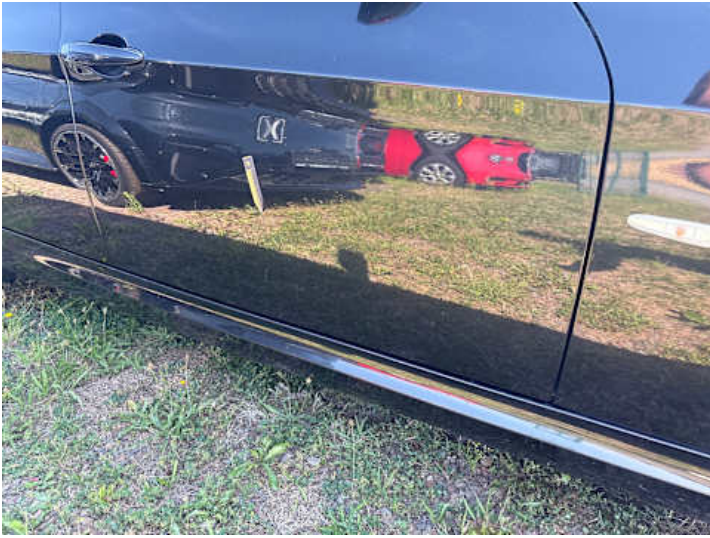
Beifahrtür (Kratzer)

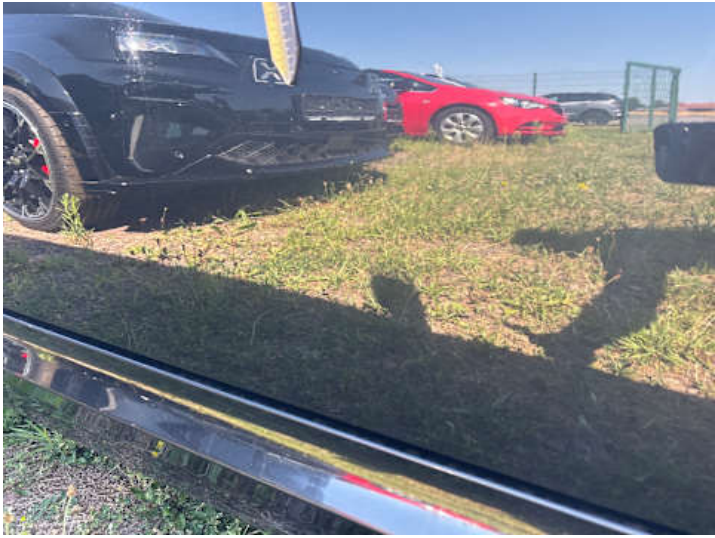
Beifahrtür (Kratzer)

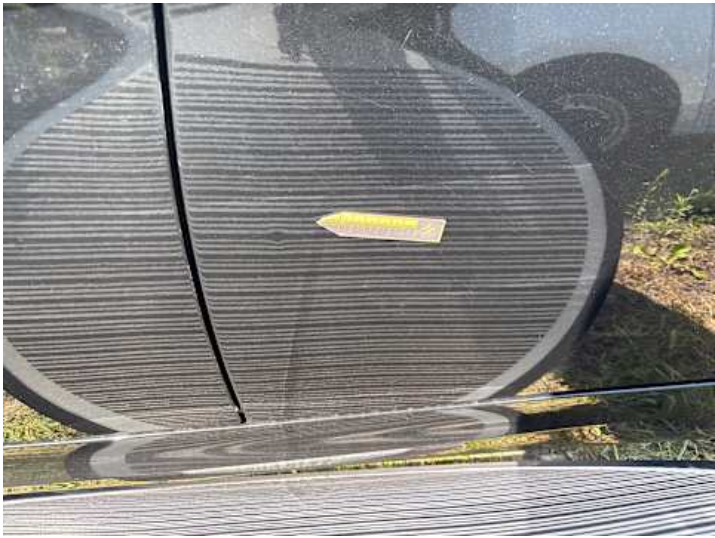
Türe hinten links (Delle)

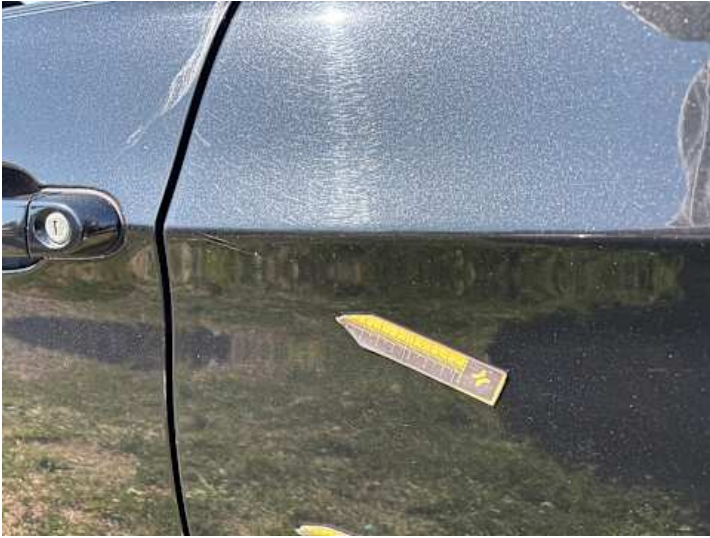
Türe hinten links (Kratzer)

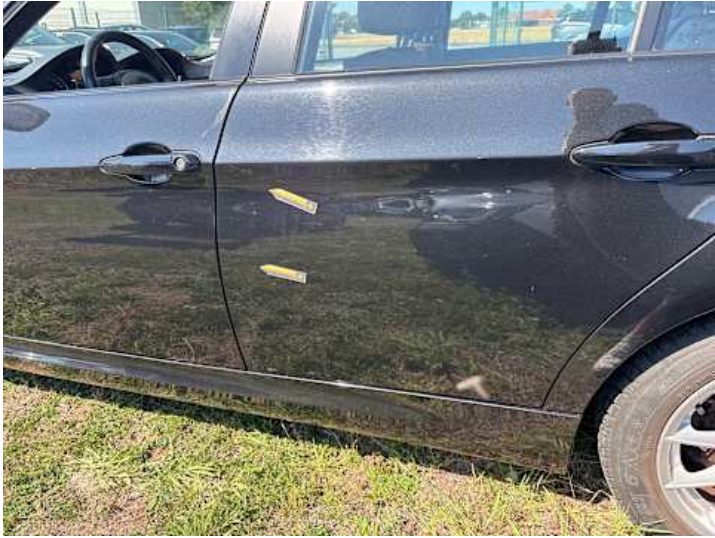
Türe hinten links (Delle, Kratzer)

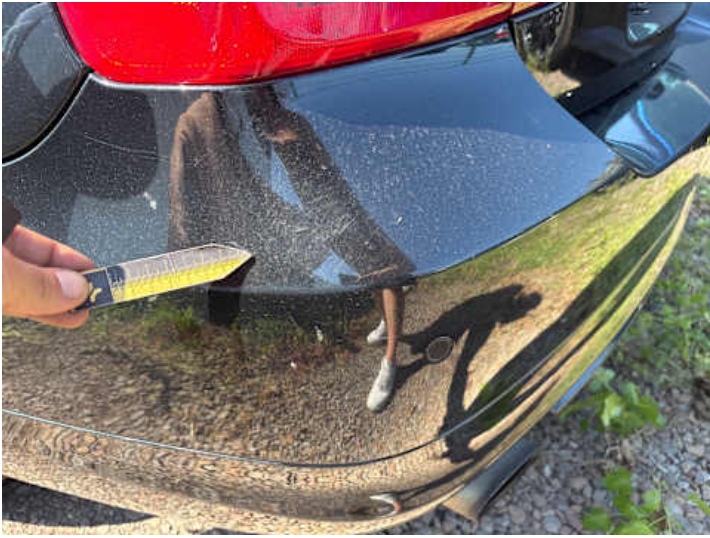
Stoßstange hinten (Kratzer, Lackschaden)

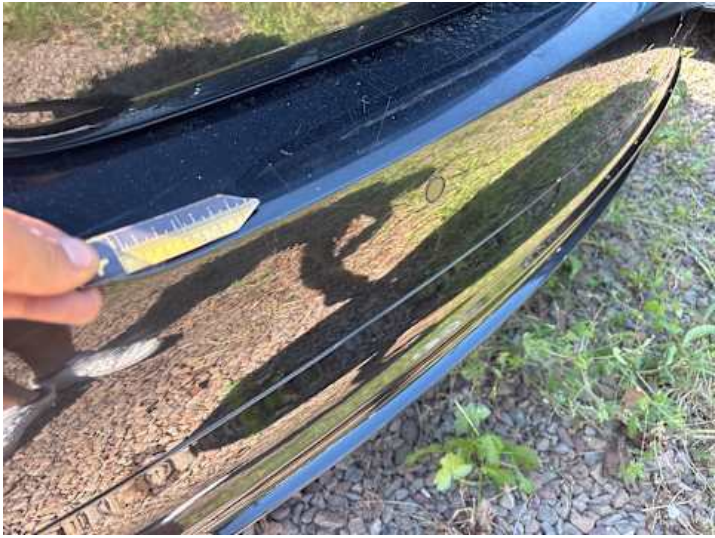
Stoßstange hinten (Kratzer, Lackschaden)

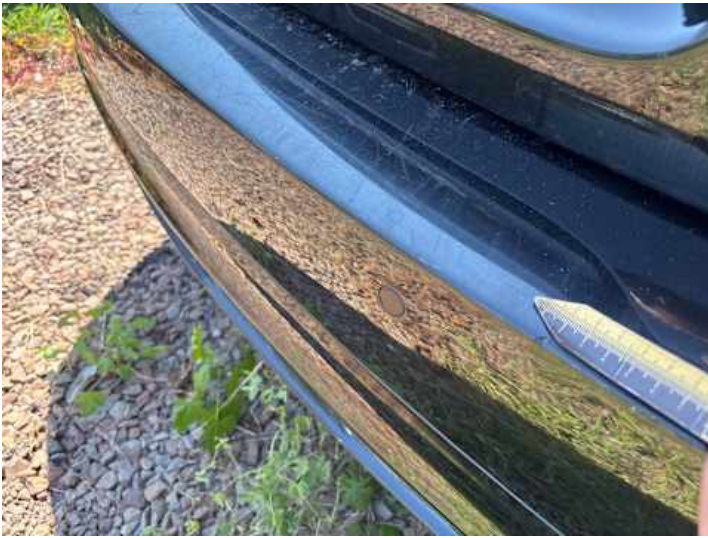
Stoßstange hinten (Kratzer, Lackschaden)

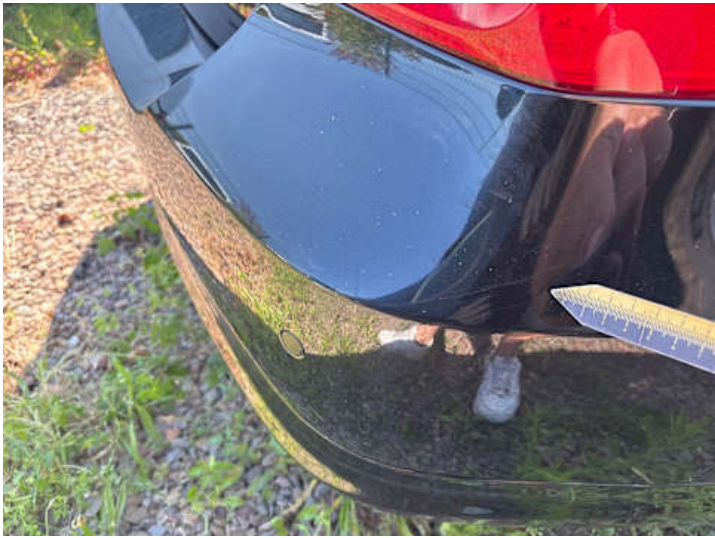
Stoßstange hinten (Kratzer, Lackschaden)

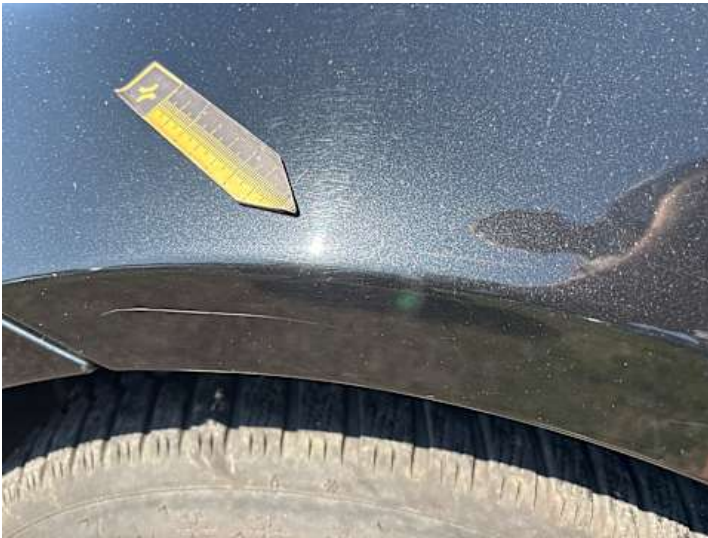
Kotflügel vorne links (Kratzer)

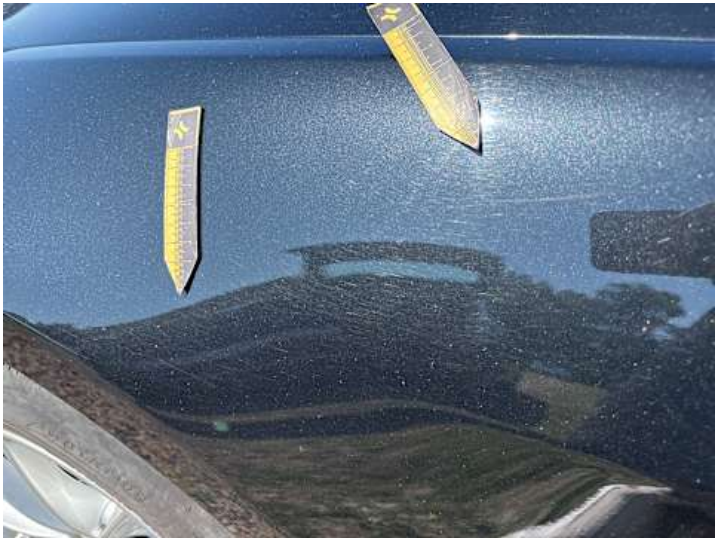
Kotflügel vorne links (Kratzer)

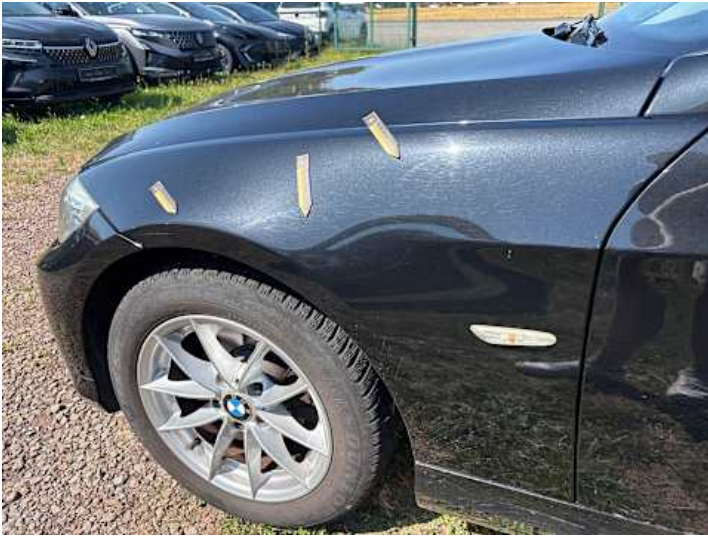
Kotflügel vorne links (Kratzer)

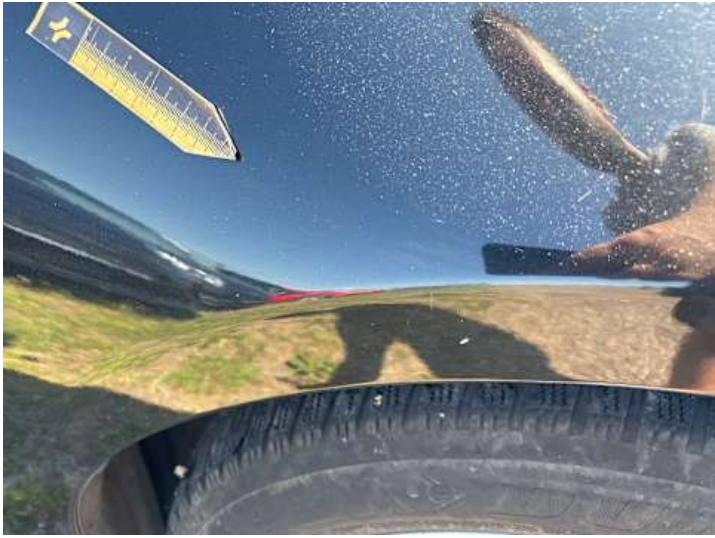
Kotflügel vorne rechts (Kratzer)

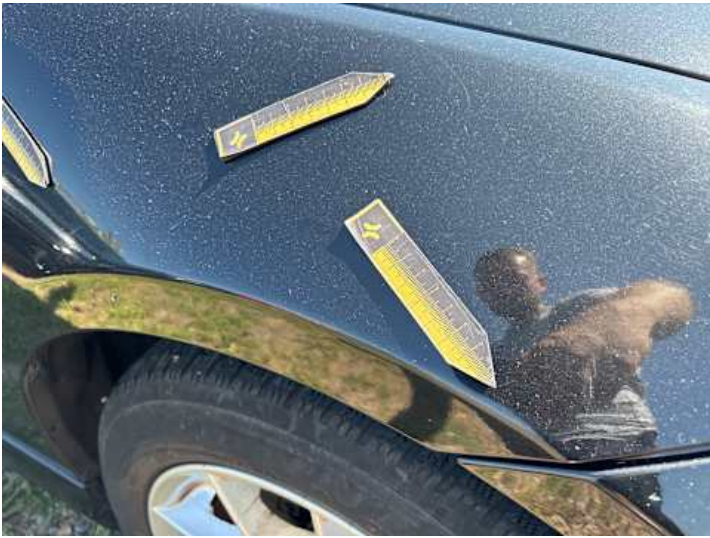
Kotflügel vorne rechts (Kratzer)

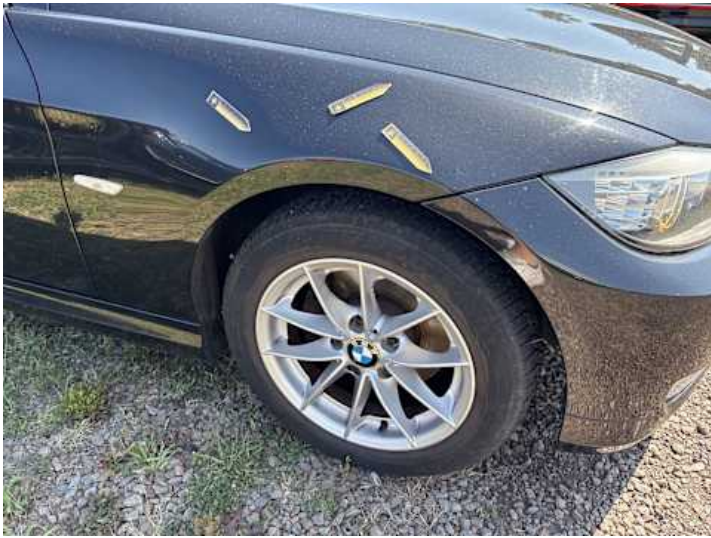
Kotflügel vorne rechts (Kratzer)

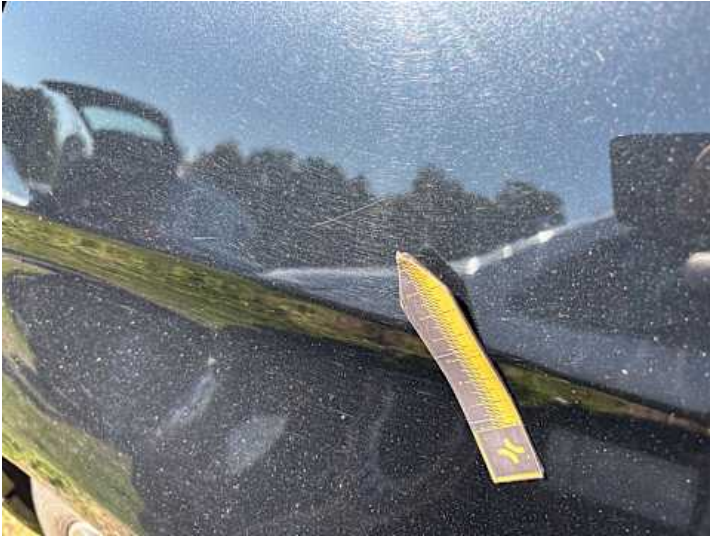
Seitenteil hinten links (Kratzer)

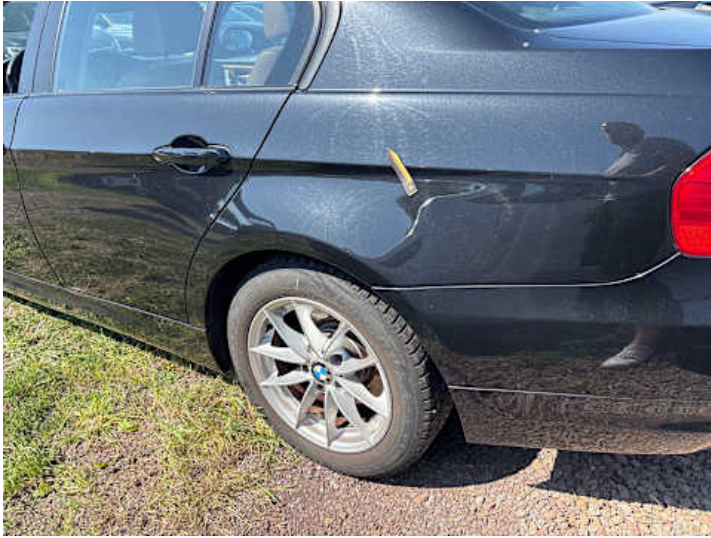
Seitenteil hinten links (Kratzer)

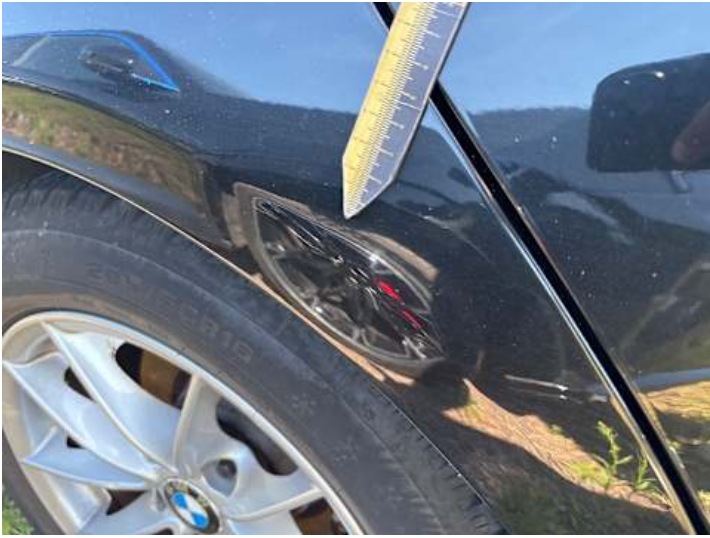
Seitenteil hinten rechts (Kratzer)

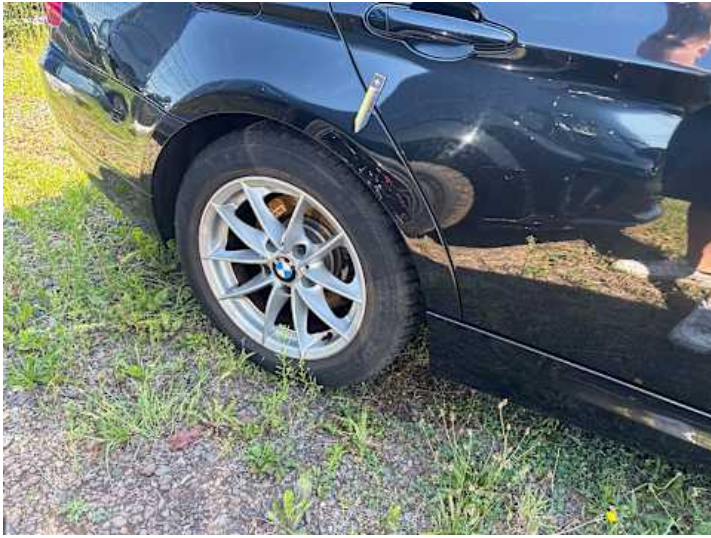
Seitenteil hinten rechts (Kratzer)

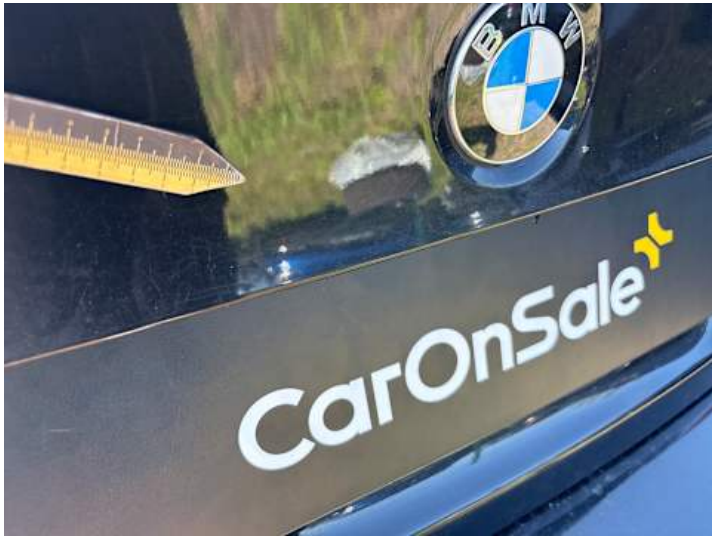
Heckklappe (Kratzer)

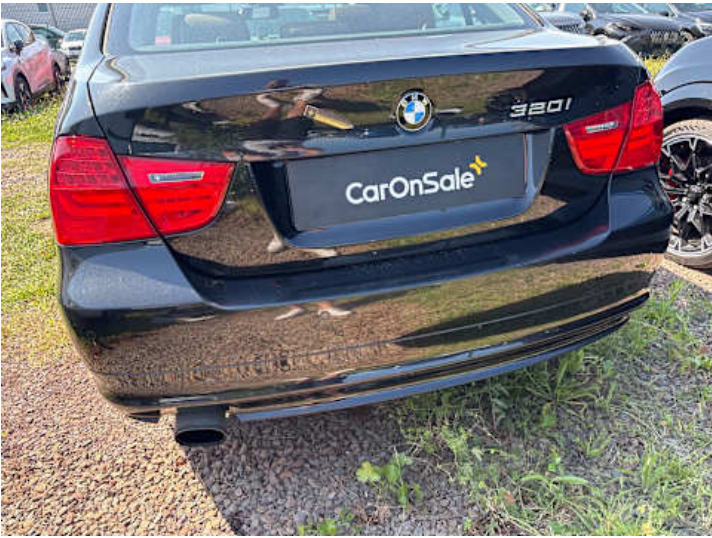
Heckklappe (Kratzer)

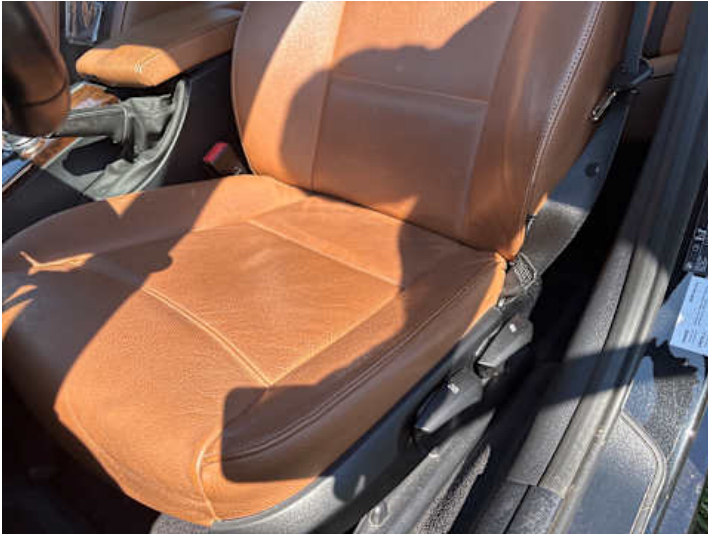
Innenraum (Verschleiß)

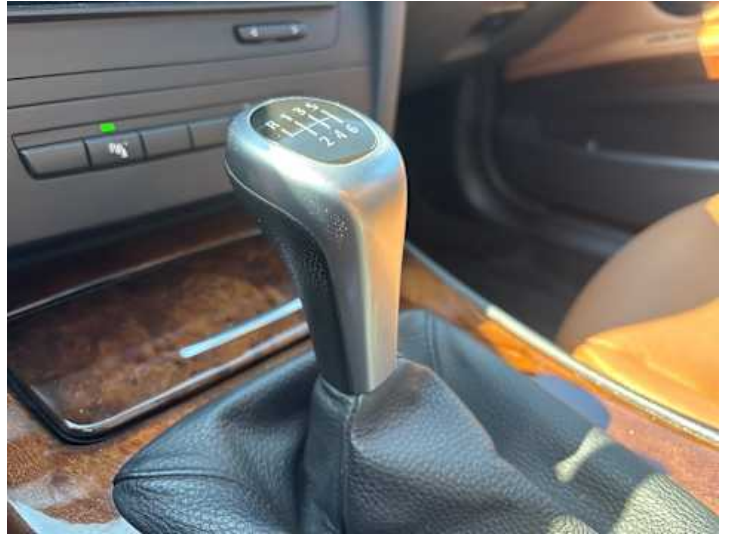
Innenraum (Verschleiß)
