## Volkswagen Golf Sportsvan Highline BMT/Start-Stopp

EZ 03/2017 | Van | Diesel | Automatikgetriebe | 209.386km

Fahrzeug aufgenommen am: 24.08.2026

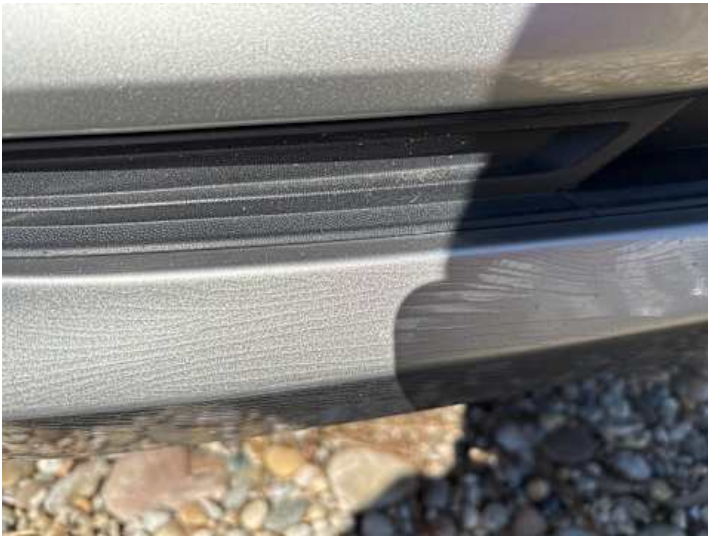
Stoßstange vorne (Riss/Bruch)

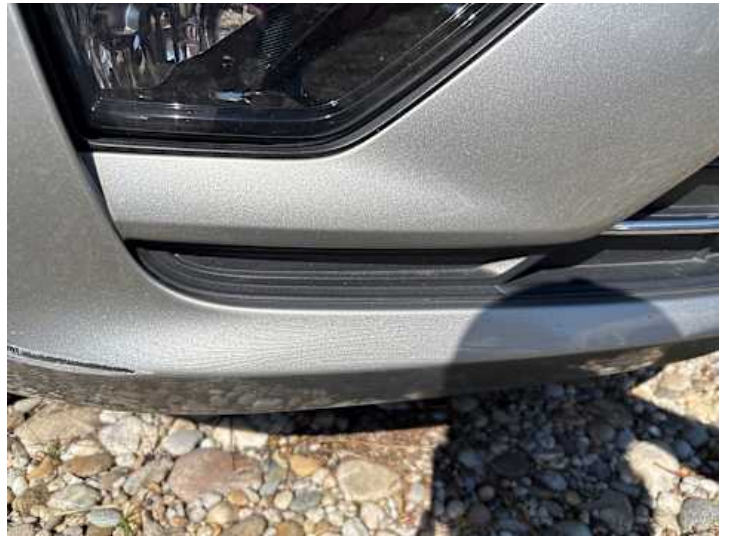
Stoßstange vorne (Riss/Bruch)

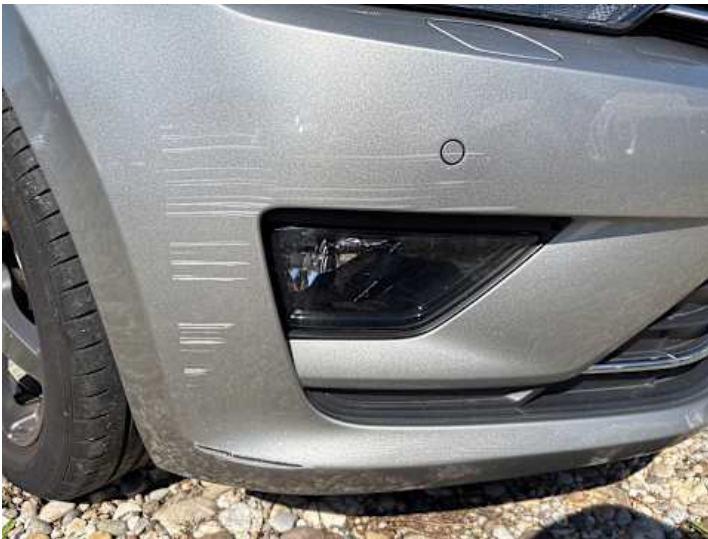
Stoßstange vorne (Kratzer)

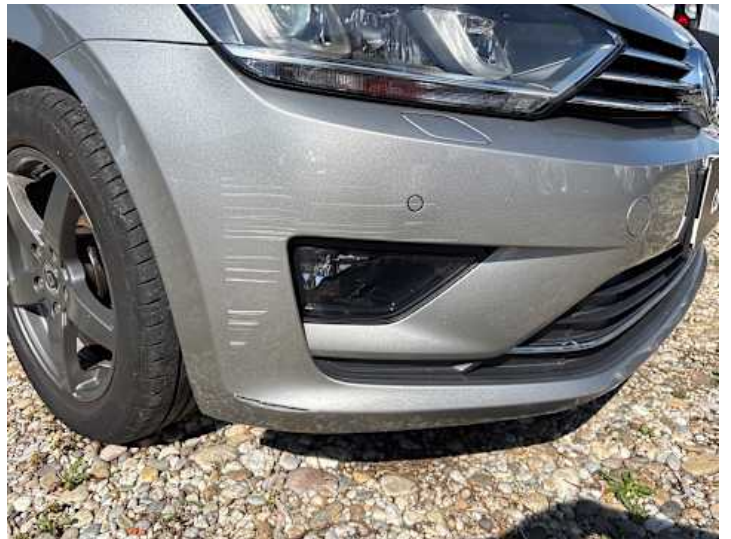
Stoßstange vorne (Kratzer)

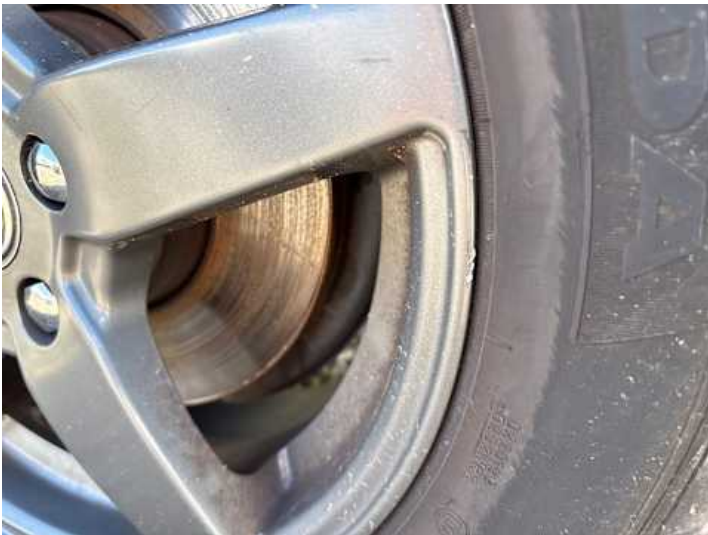
Reifenschäden: Felgen sind beschädigt, siehe Foto.

Rad (Kerben, Kratzer)

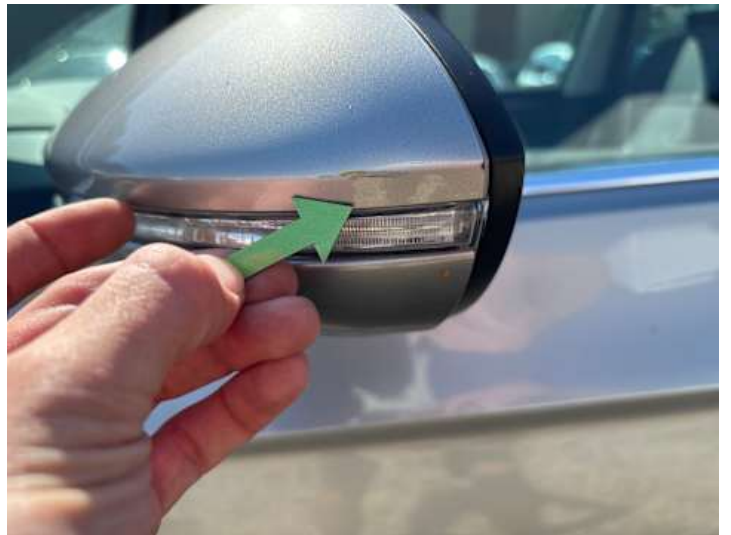
Fahrtür (Kratzer)

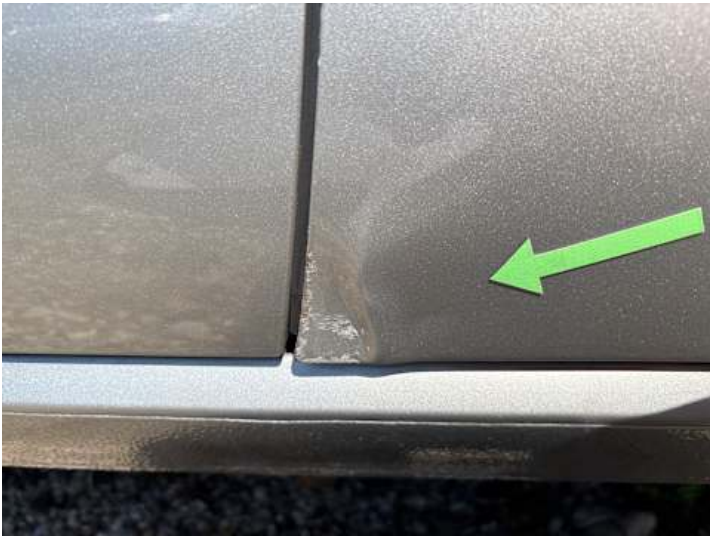
Beifahrertür (Verformung, Kratzer)

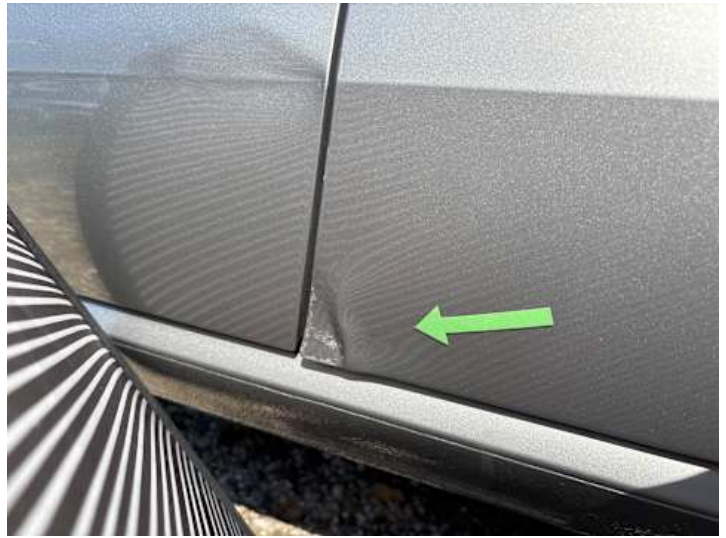
Beifahrertür (Verformung, Kratzer)

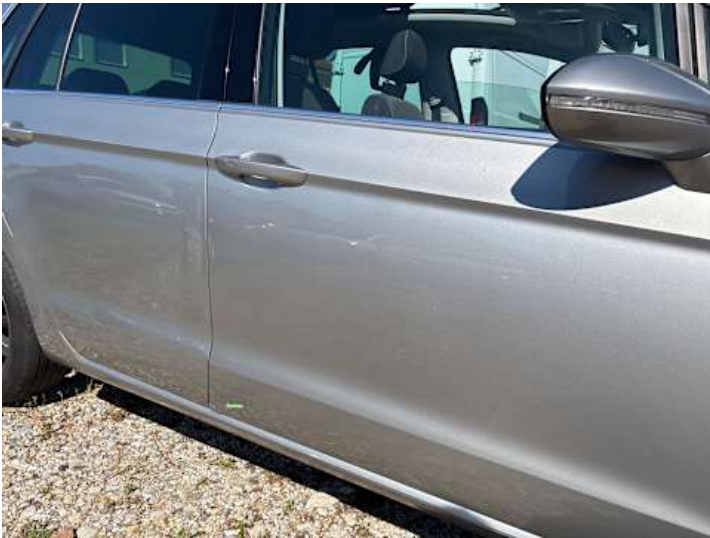
Beifahrertür (Verformung, Kratzer)

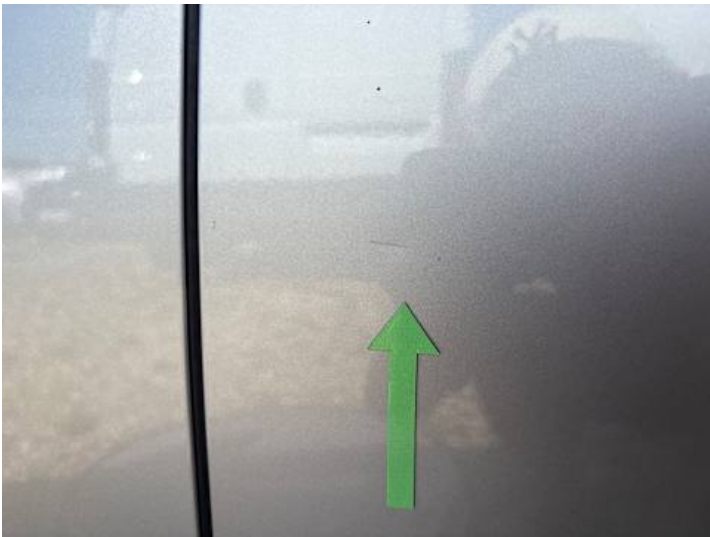
Türe hinten links (Kratzer, Delle)

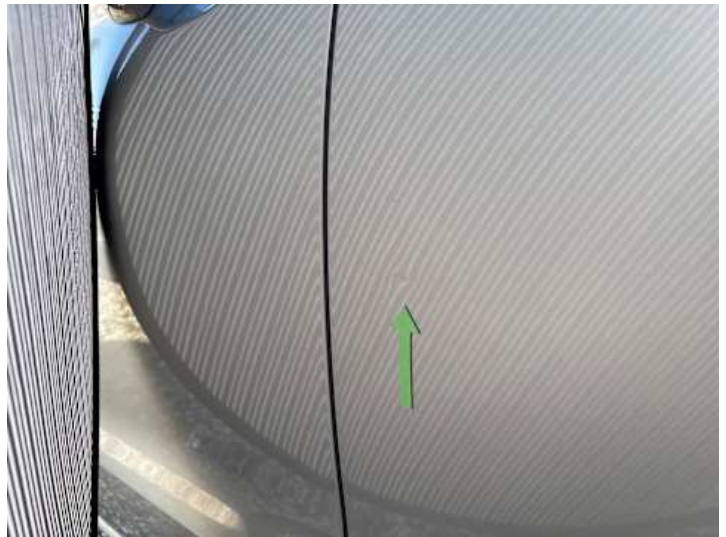
Türe hinten links (Kratzer, Delle)

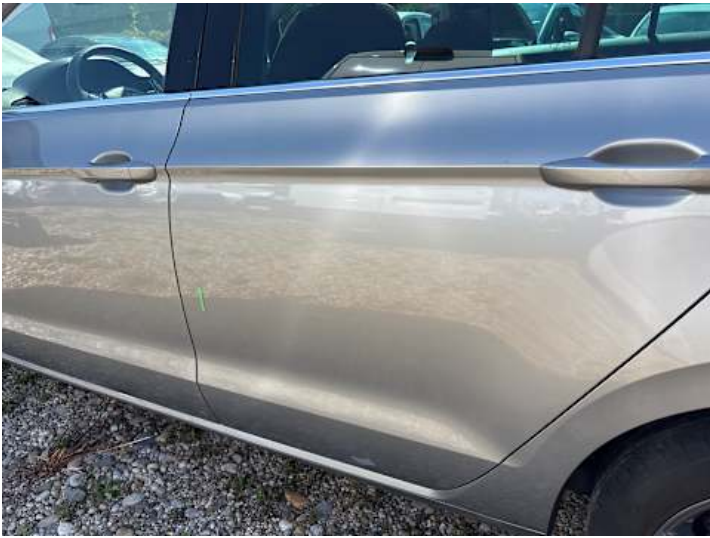
Türe hinten links (Kratzer, Delle)

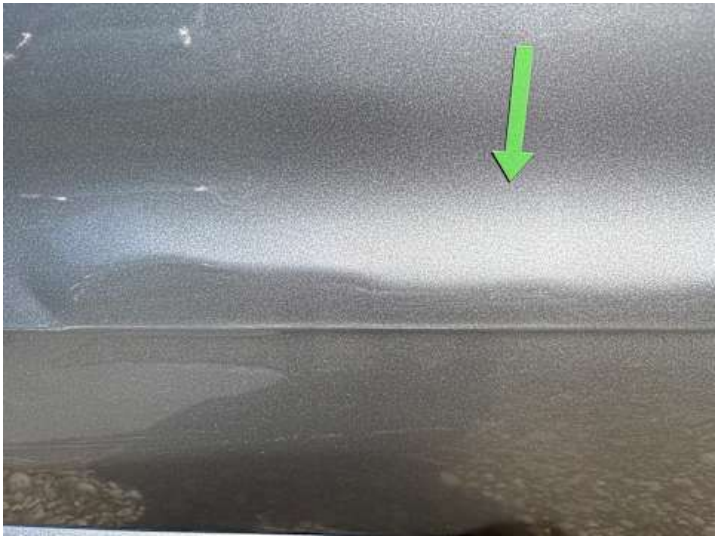
Türe hinten rechts (Verformung, Kratzer)

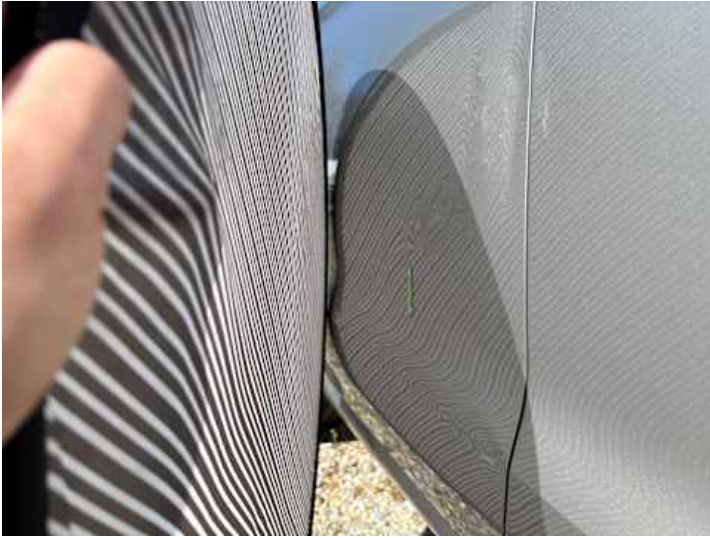
Türe hinten rechts (Verformung, Kratzer)

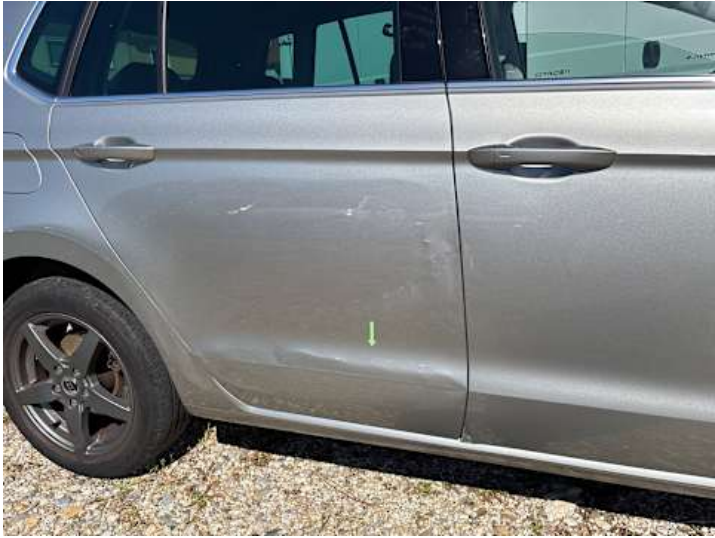
Türe hinten rechts (Verformung, Kratzer)

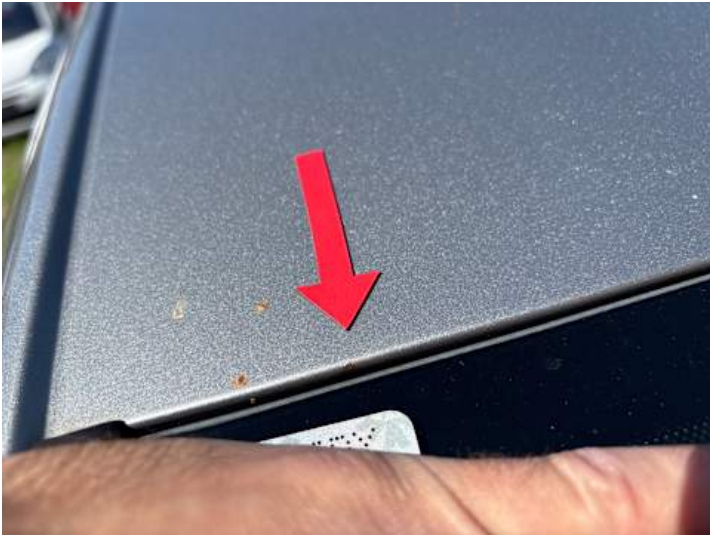
Dach (Steinschlag)

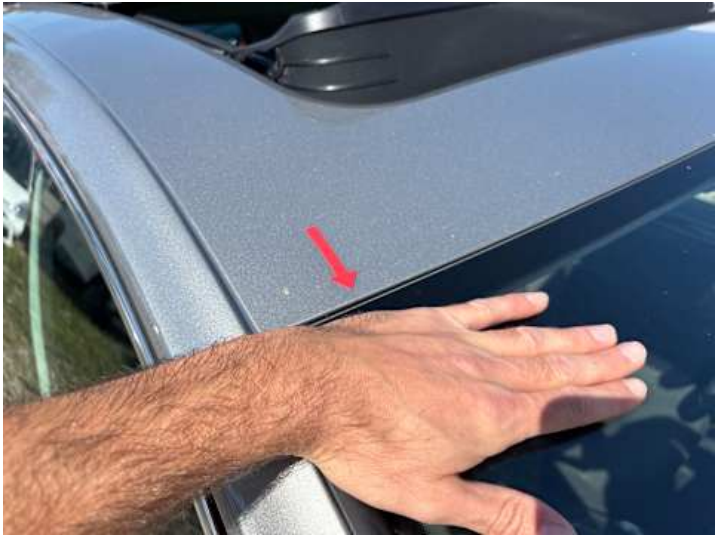
Dach (Steinschlag)

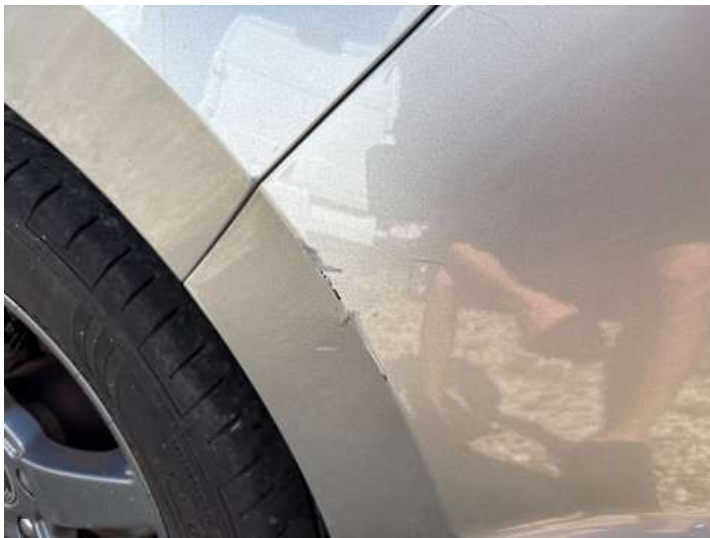
Stoßstange hinten (Kratzer)

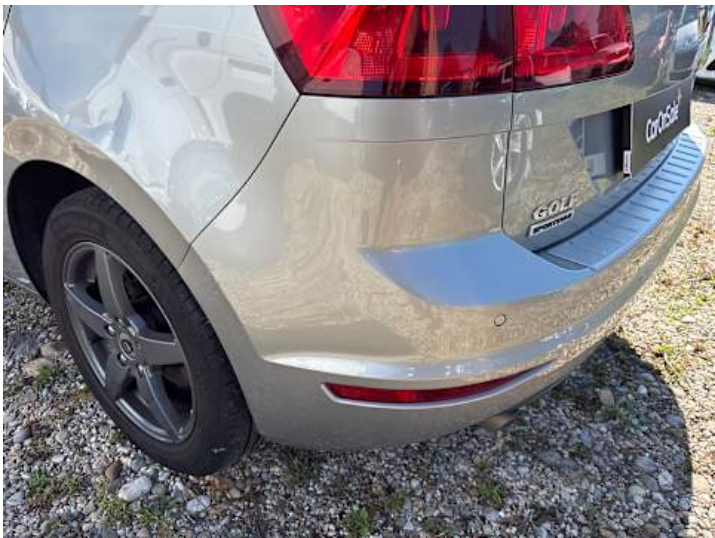
Stoßstange hinten (Kratzer)

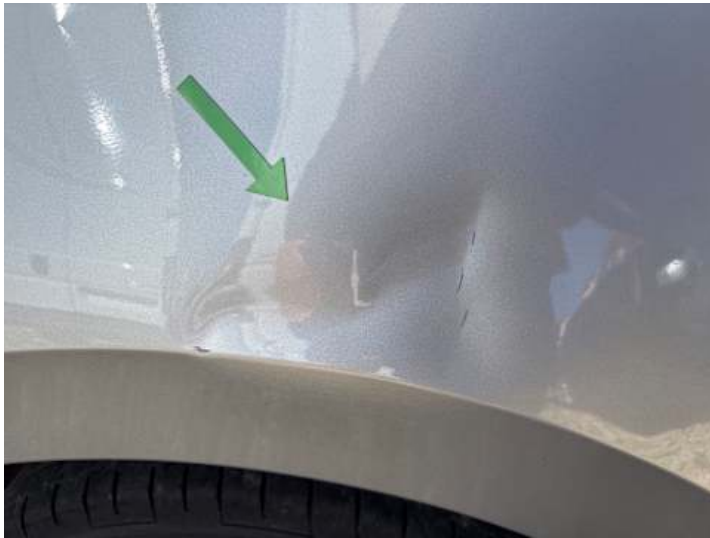
Seitenteil hinten links (Verformung, Kratzer)

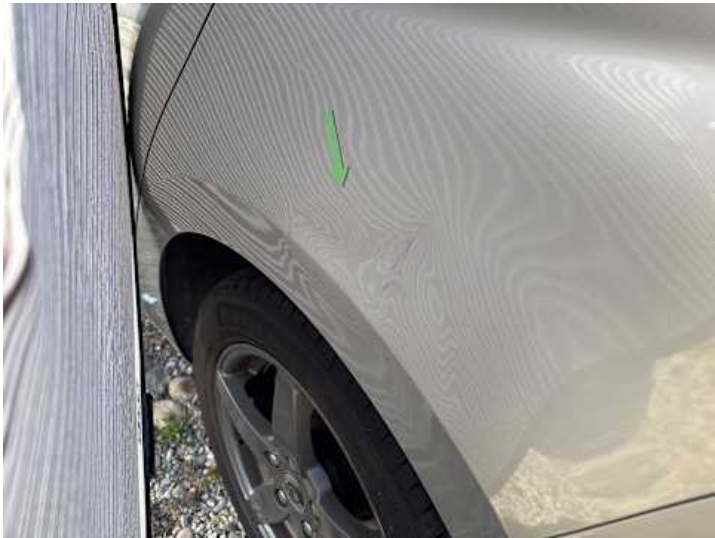
Seitenteil hinten links (Verformung, Kratzer)

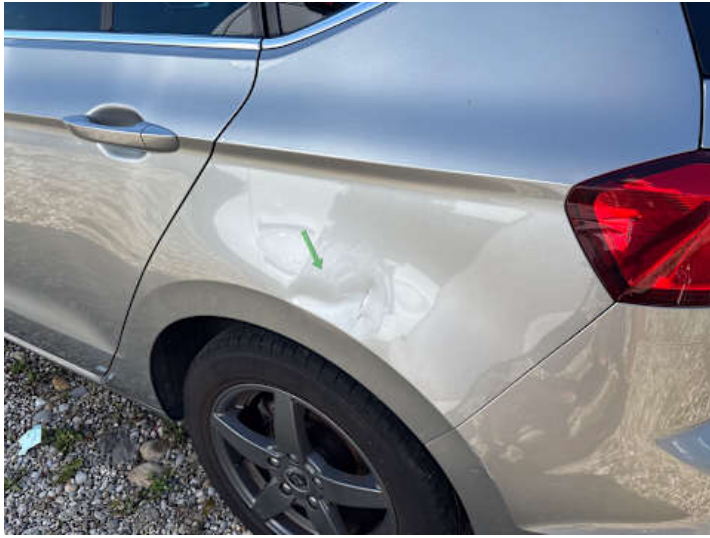
Seitenteil hinten links (Verformung, Kratzer)

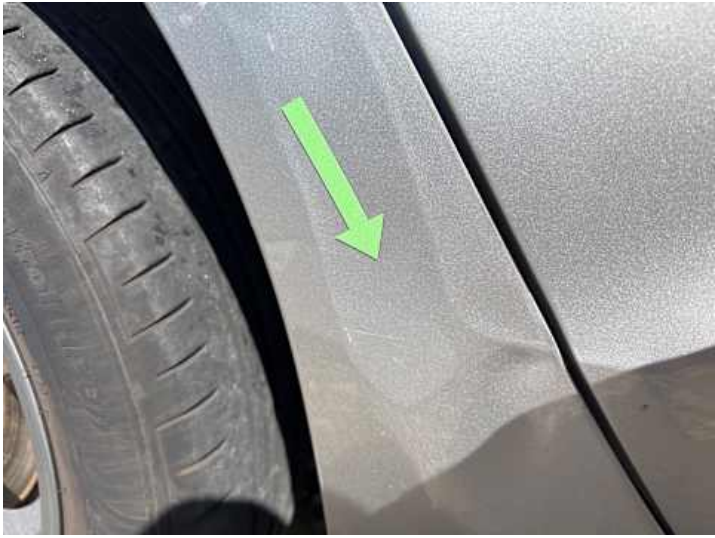
Seitenteil hinten rechts (Delle, Kratzer)

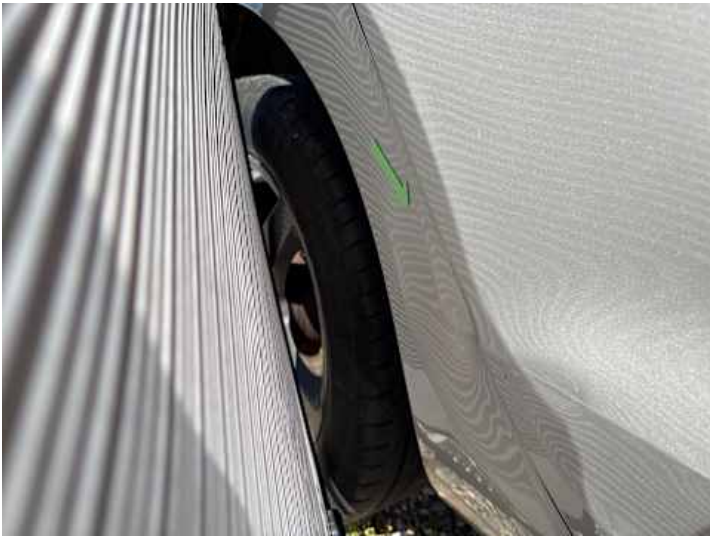
Seitenteil hinten rechts (Delle, Kratzer)

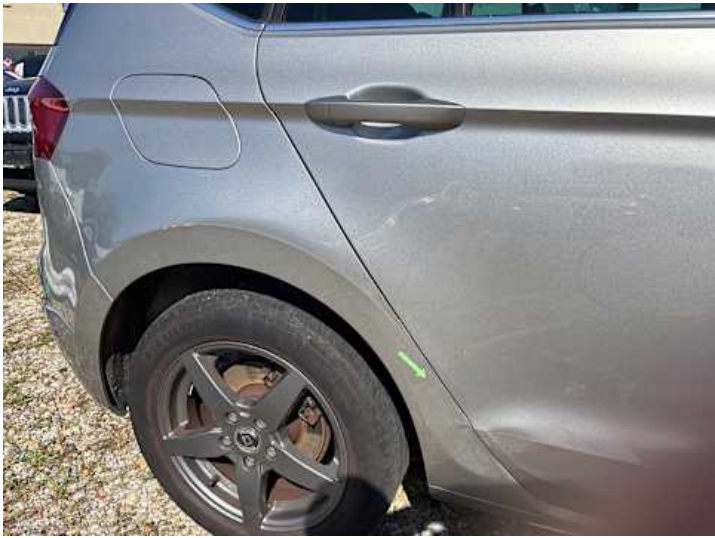
Seitenteil hinten rechts (Delle, Kratzer)

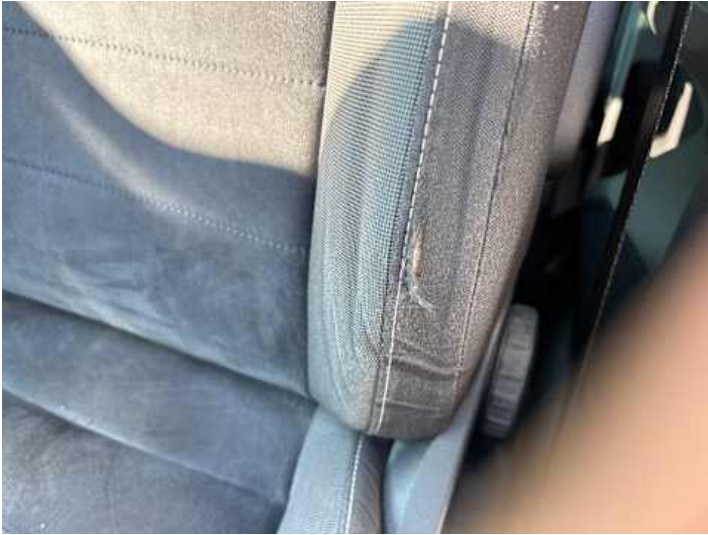
Innenraum (Riss/Bruch)

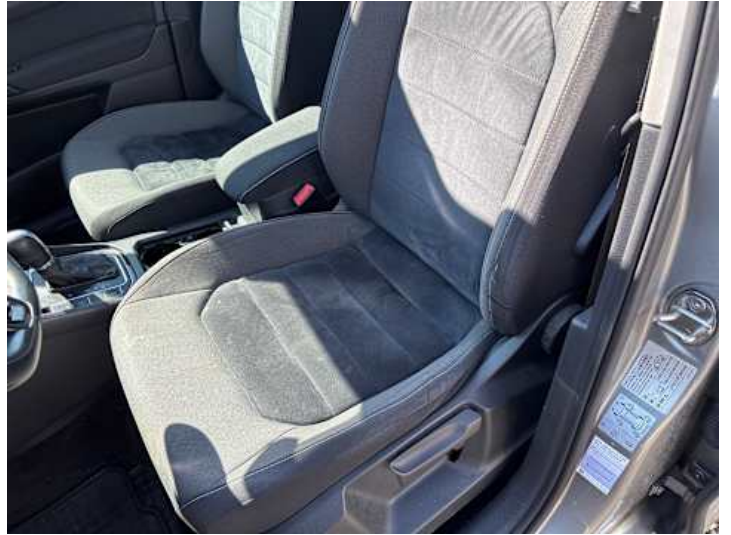
Innenraum (Riss/Bruch)
