## Ford C-MAX Titanium

EZ 02/2015 | Van | Diesel | Automatikgetriebe | 111.219km

Fahrzeug aufgenommen am: 12.08.2026

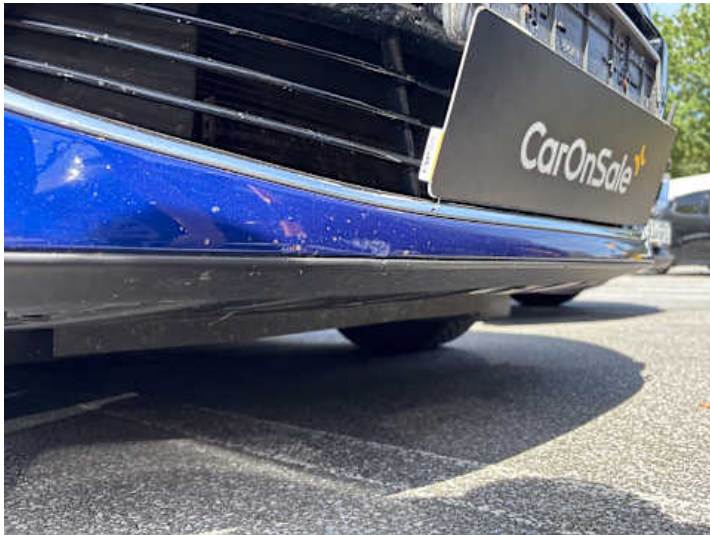
Stoßstange vorne (Kratzer, Lackschaden)

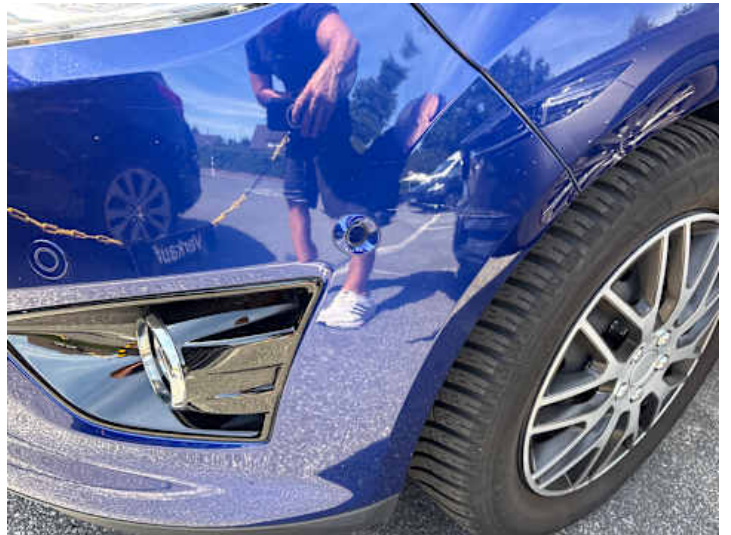
Stoßstange vorne (Kratzer, Lackschaden)

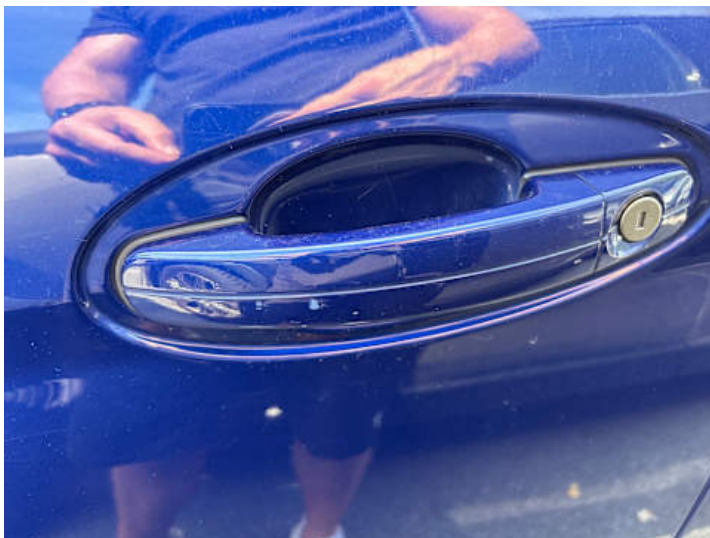
Fahrertür (Kratzer)

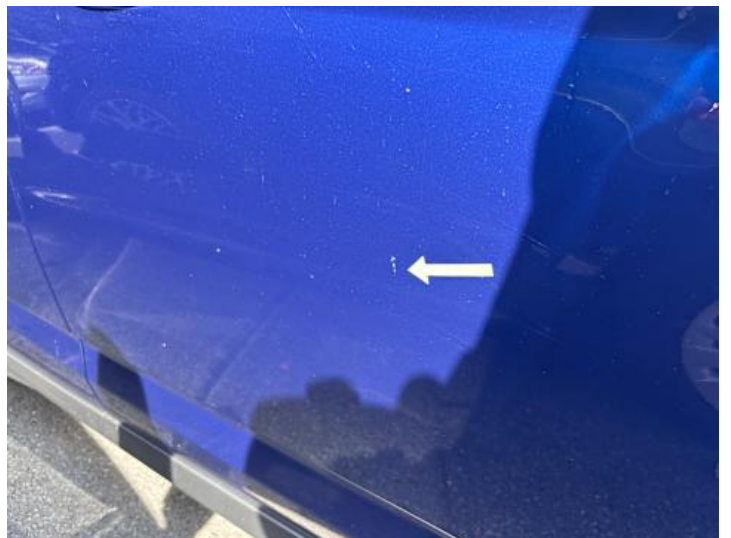
Beifahrertür (Kratzer)

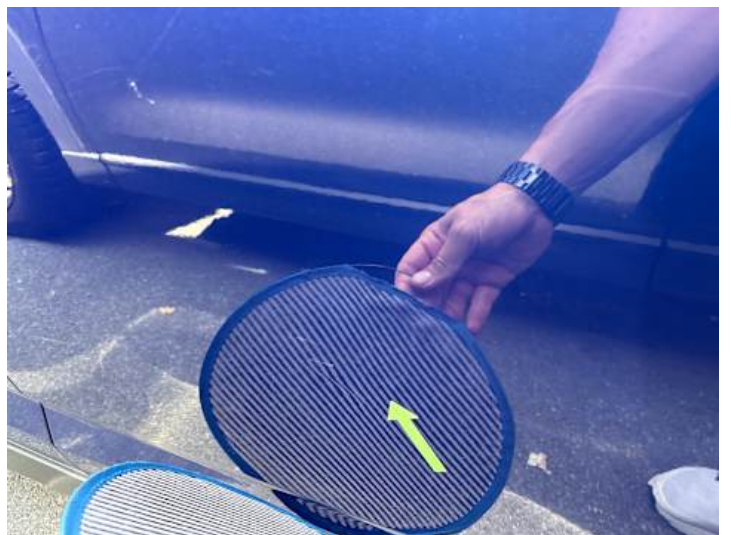
Türe hinten links (Kratzer, Delle)

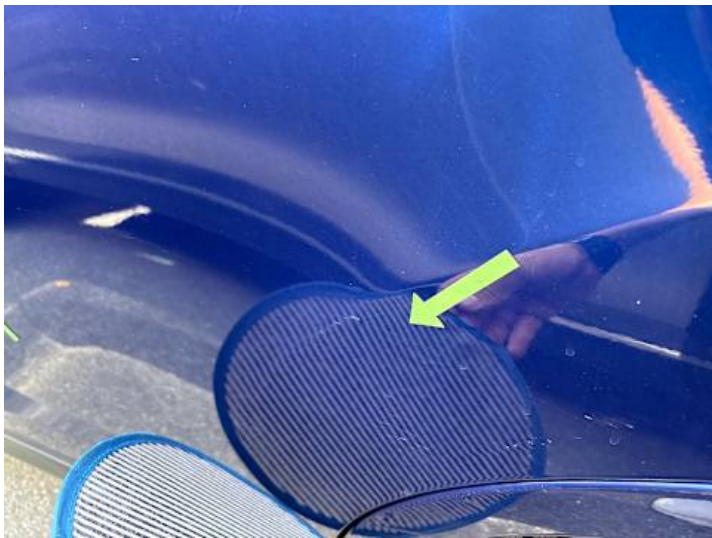
Türe hinten links (Kratzer, Delle)

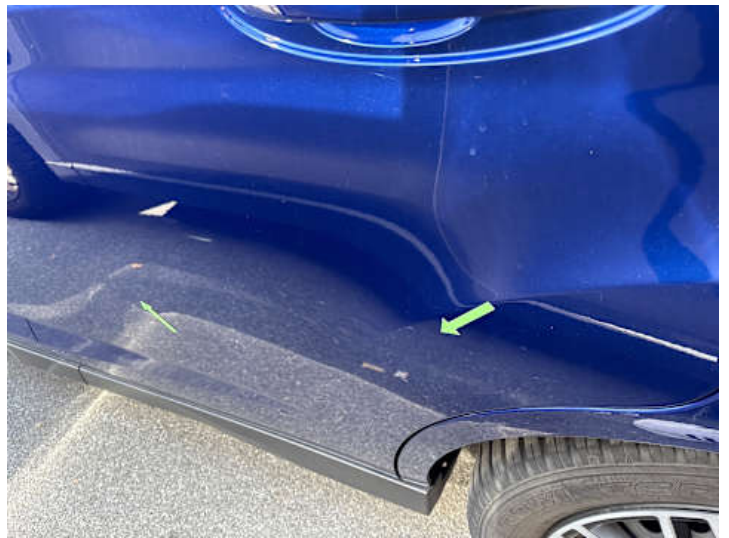
Türe hinten links (Kratzer, Delle)

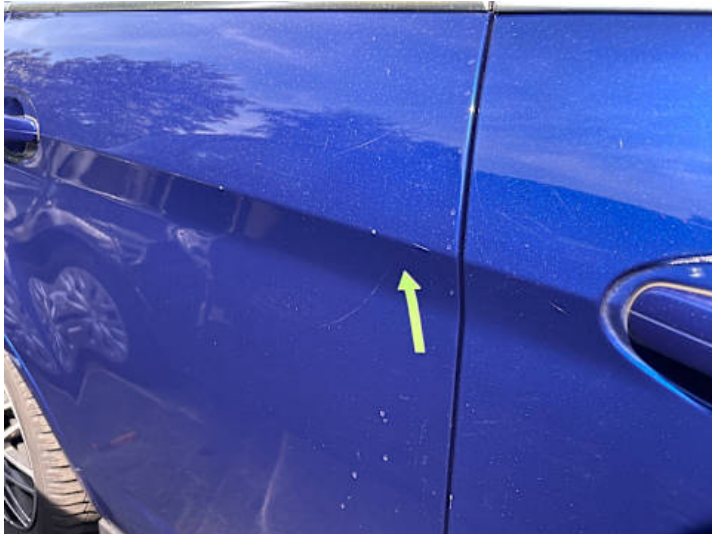
Türe hinten rechts (Kratzer)

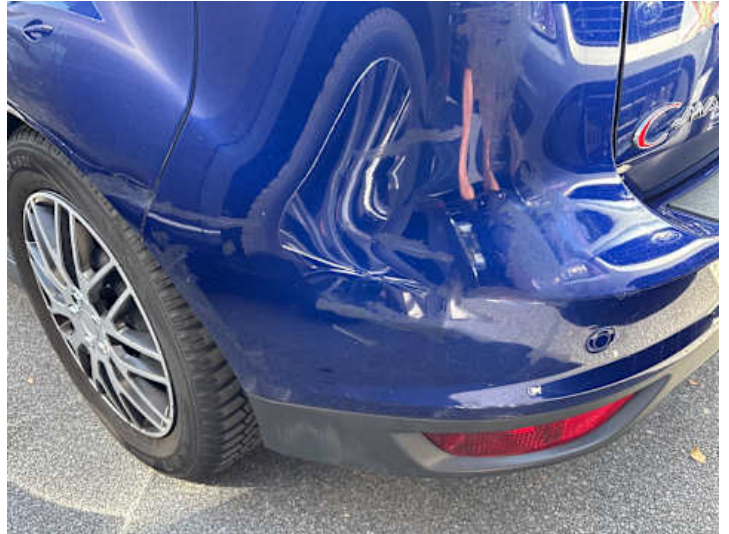
Stoßstange hinten (Spaltmaße ungenau, Kratzer, Lackschaden)

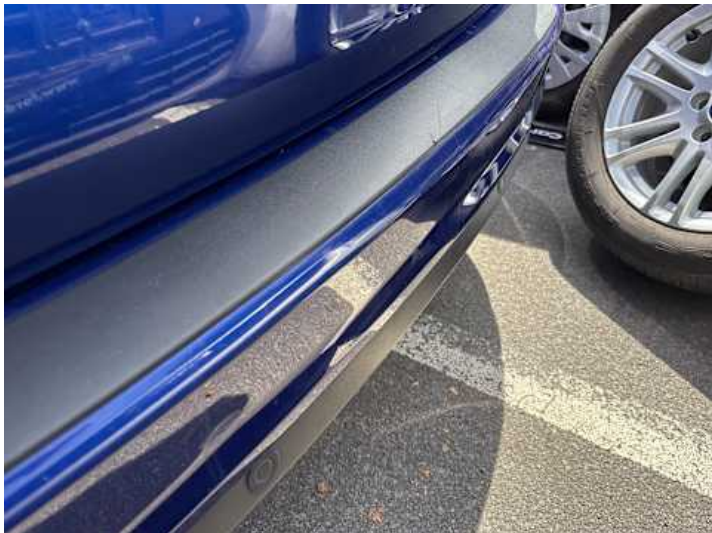
Stoßstange hinten (Spaltmaße ungenau, Kratzer, Lackschaden)

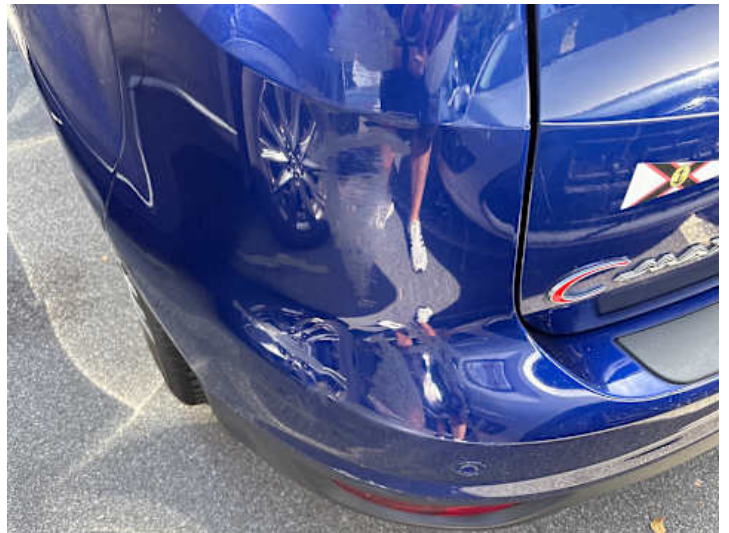
Stoßstange hinten (Spaltmaße ungenau, Kratzer, Lackschaden)

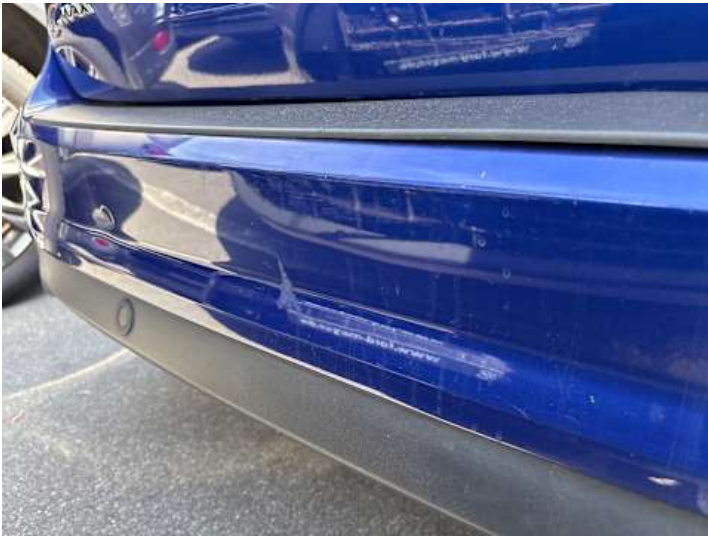
Stoßstange hinten (Spaltmaße ungenau, Kratzer, Lackschaden)

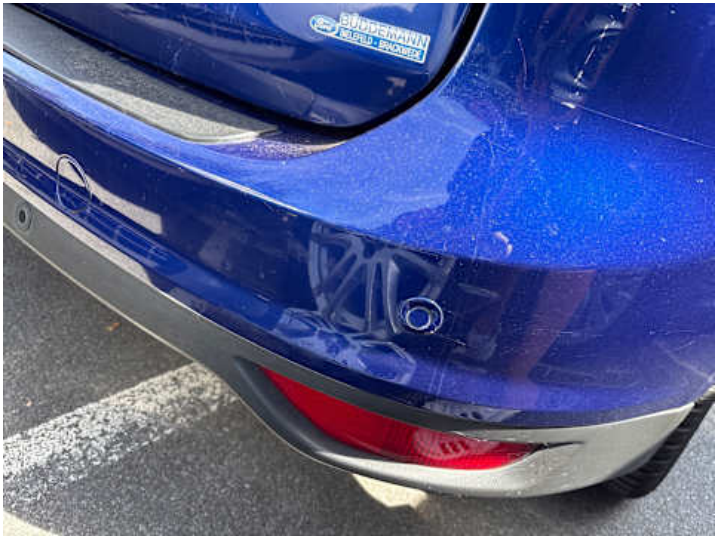
Stoßstange hinten (Spaltmaße ungenau, Kratzer, Lackschaden)

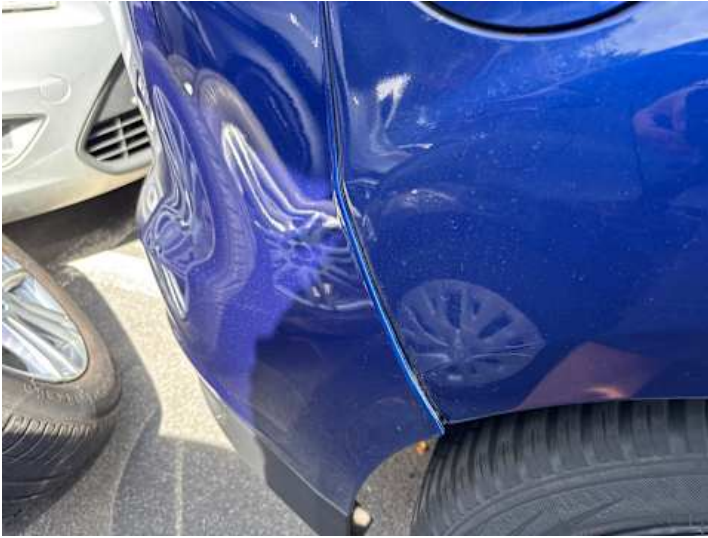
Stoßstange hinten (Spaltmaße ungenau, Kratzer, Lackschaden)

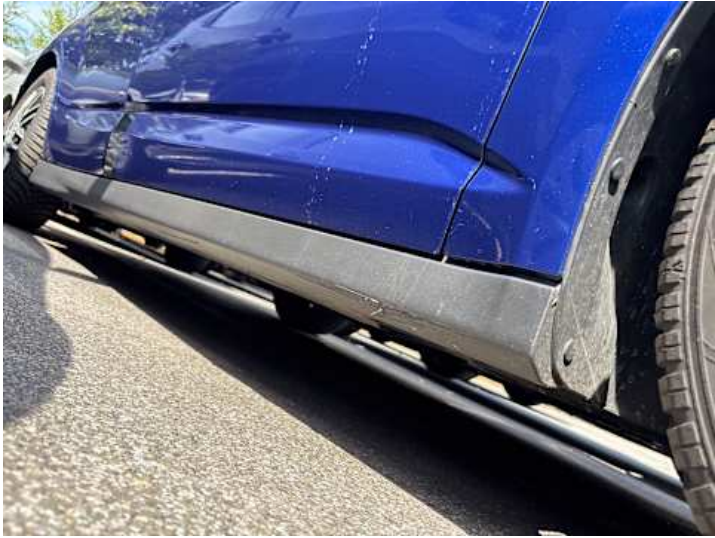
Schweller rechts (Kratzer)

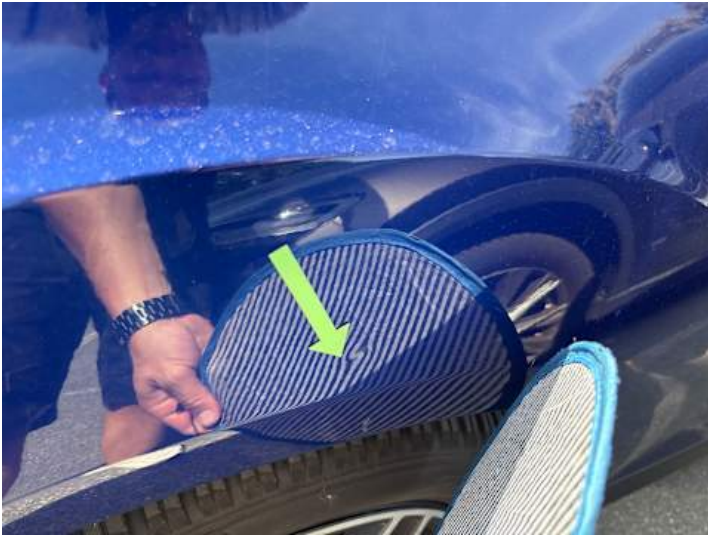
Kotflügel vorne links (Kratzer, Delle)

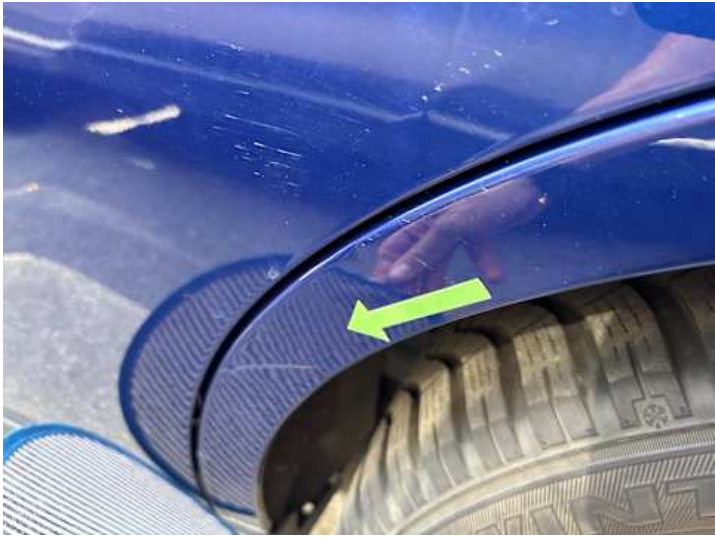
Seitenteil hinten links (Lackschaden, Kratzer, Delle)

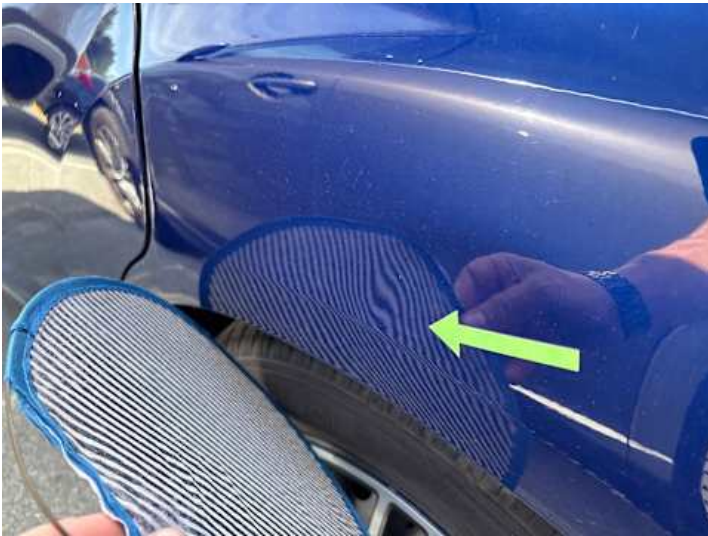
Seitenteil hinten links (Lackschaden, Kratzer, Delle)

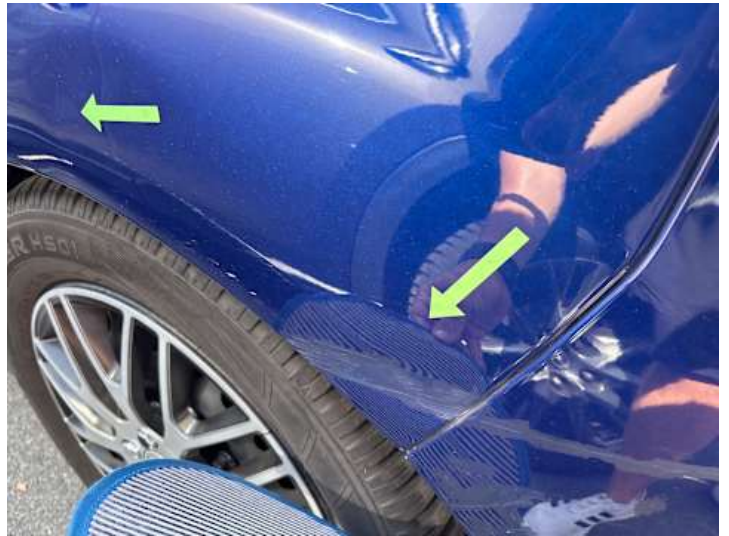
Seitenteil hinten links (Lackschaden, Kratzer, Delle)

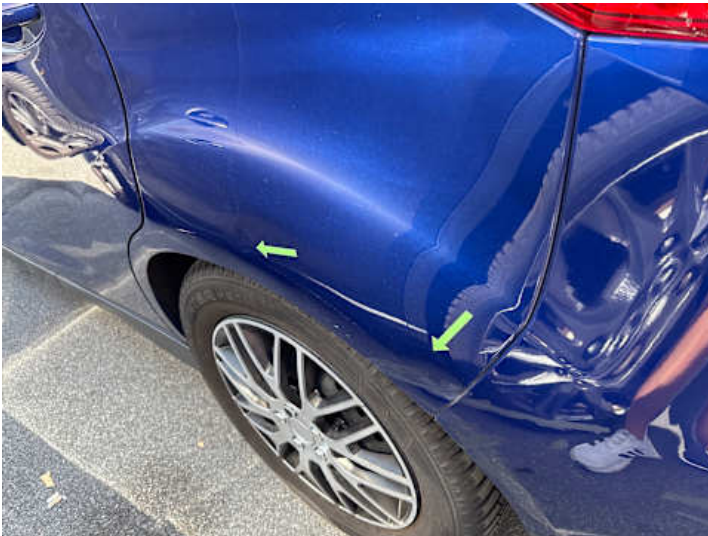
Seitenteil hinten links (Lackschaden, Kratzer, Delle)

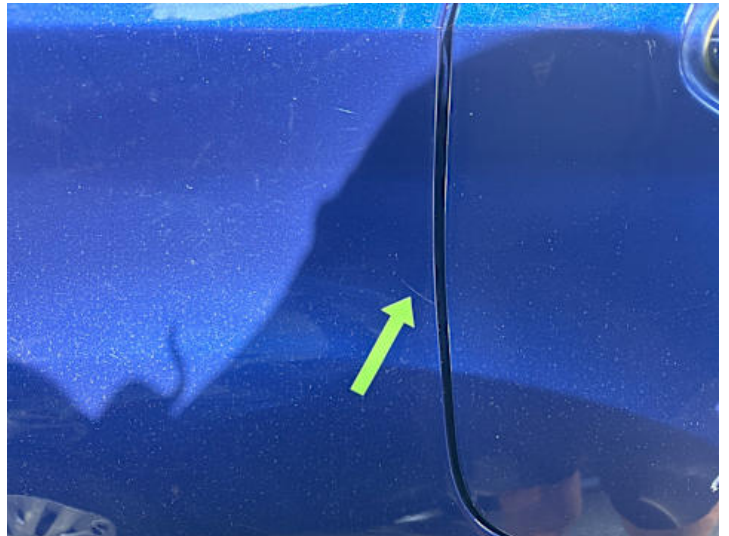
Seitenteil hinten rechts (Kratzer, Lackschaden, Delle)

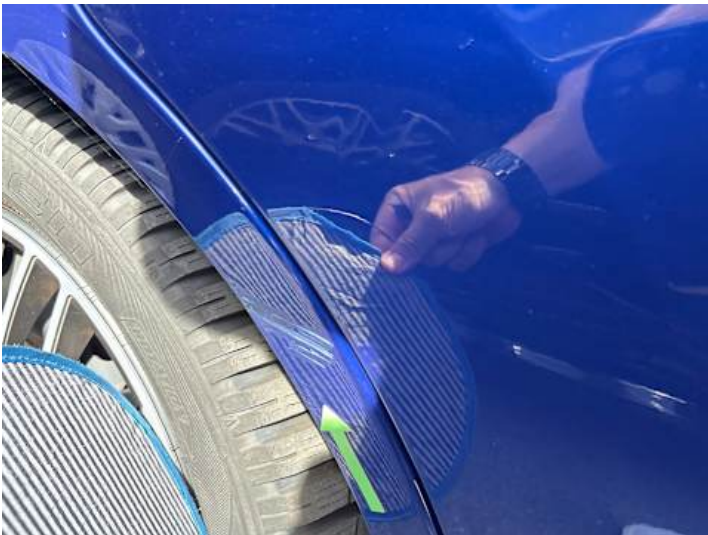
Seitenteil hinten rechts (Kratzer, Lackschaden, Delle)

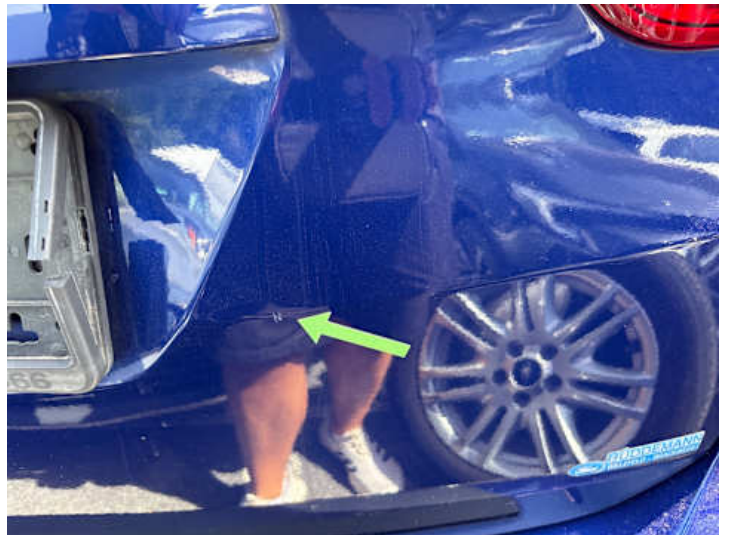
Heckklappe (Kratzer)

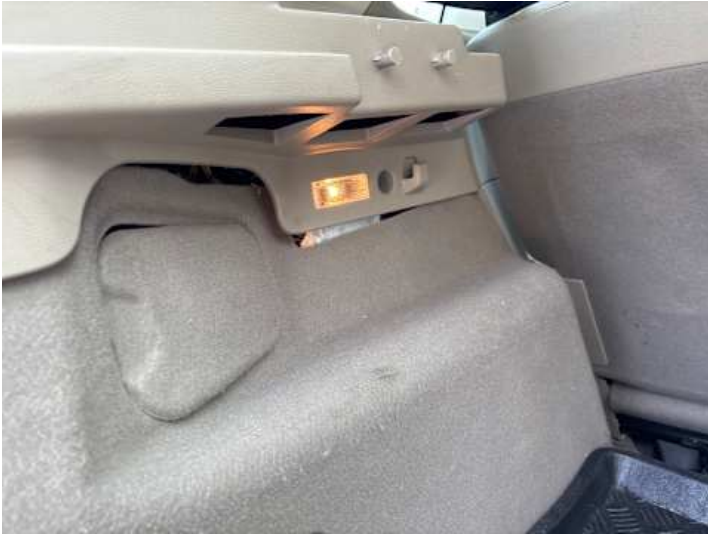
Innenraum (Kratzer, Verschleiß)

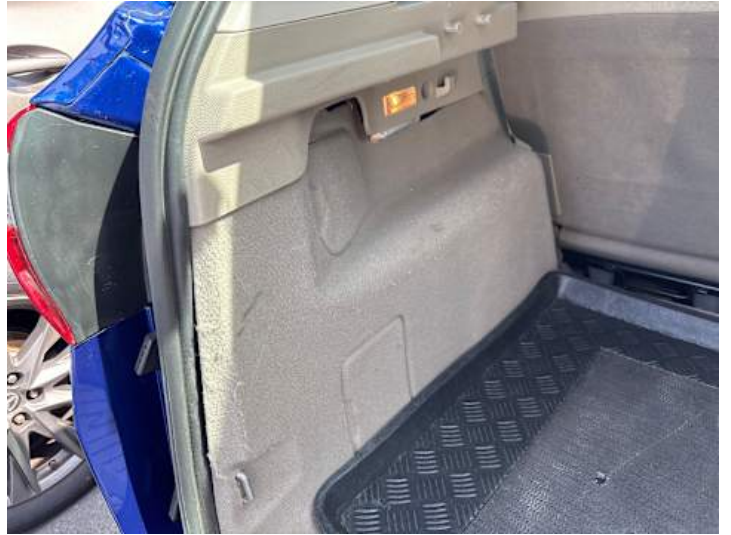
Innenraum (Kratzer, Verschleiß)
