## BEWERTUNG

Gemäß Ihrem Auftrag 3263597ZGWST vom 28.05.2026 wurde eine Fahrzeugbewertung erstellt. Für Rückfragen stehen wir Ihnen jederzeit gerne zur Verfügung.

**WVWZZZ7NZKV015920**

Sharan (7N2)(04.2015->2022)

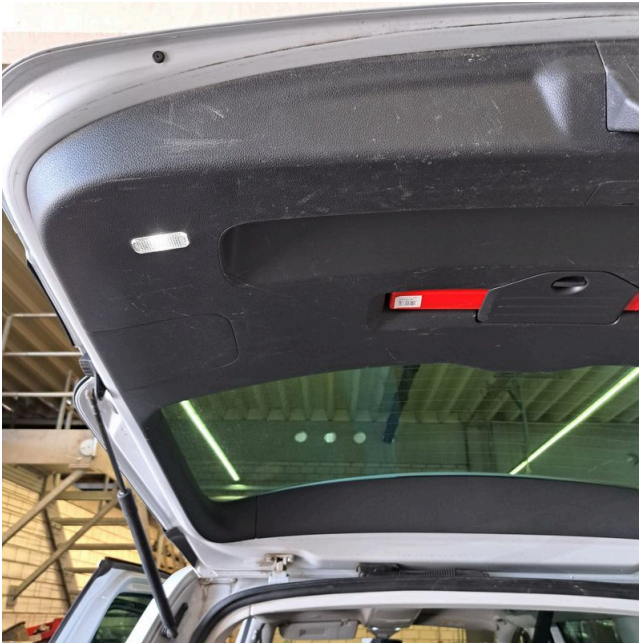
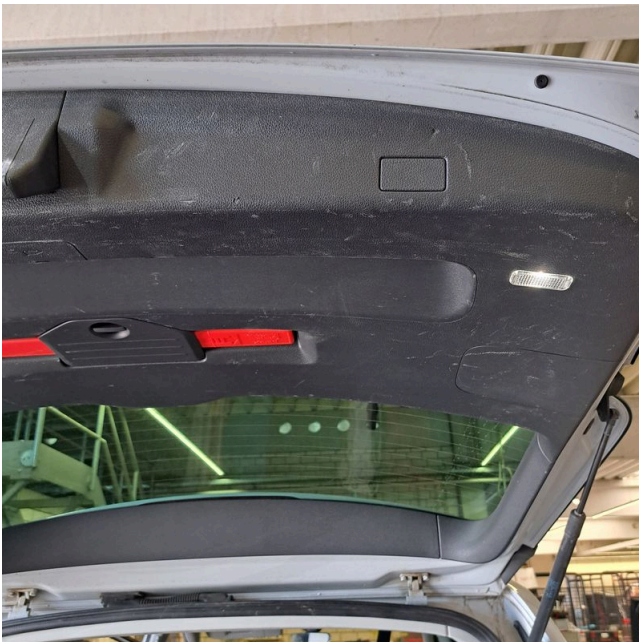
**Nr.: 1**

| NR. | BEZEICHNUNG | BESCHÄDIGUNGSART / REPARATUR |
|---|---|---|
| 1 | Heckklappe / Innenverkleidung | Kratzer |

**Bauteil:** Heckklappe /  
Innenverkleidung

**Beschädigungsart:** Kratzer

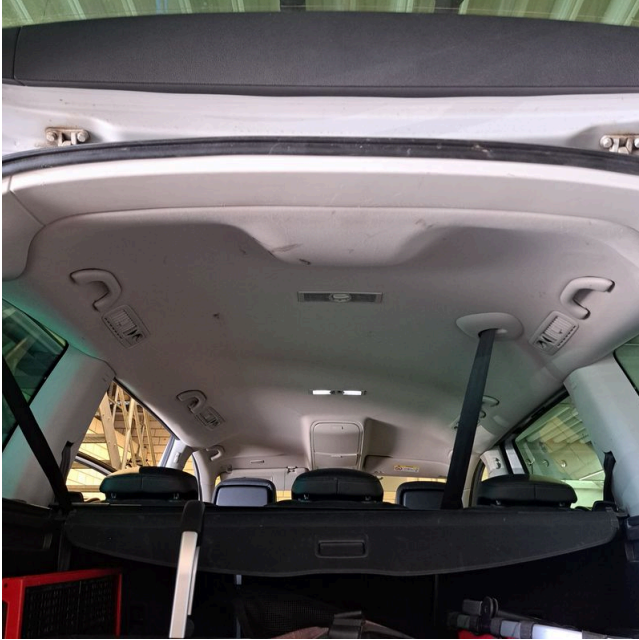
**Nr.: 2**

| NR. | BEZEICHNUNG | BESCHÄDIGUNGSART / REPARATUR |
|---|---|---|
| 2 | Dach / Dachhimmel | Flecken |

**Bauteil:** Dach / Dachhimmel

**Beschädigungsart:** Flecken

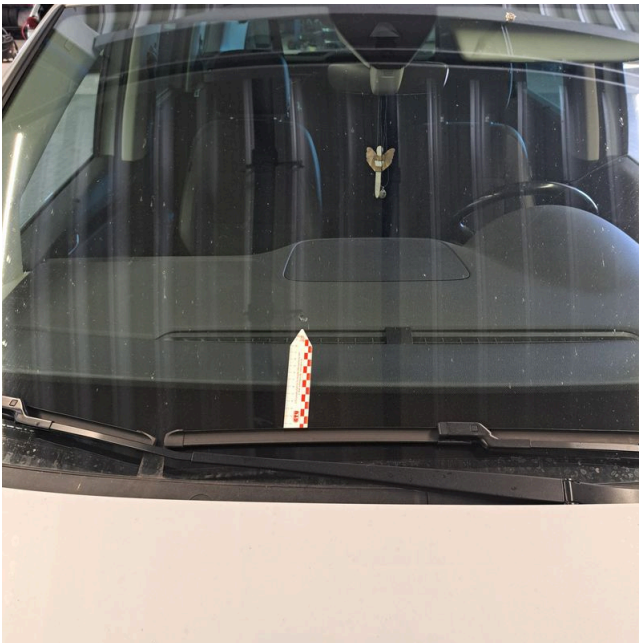
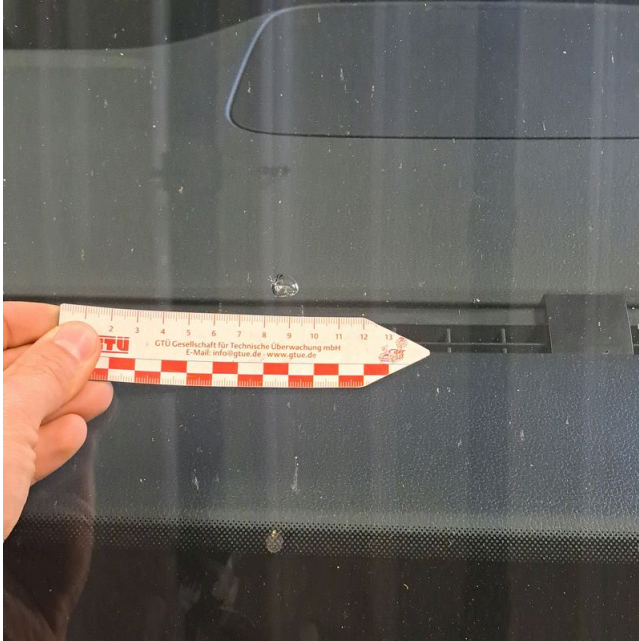
**Nr.: 3**

| NR. | BEZEICHNUNG | BESCHÄDIGUNGSART / REPARATUR |
|---|---|---|
| 3 | Windschutzscheibe | Steinschlag |

**Bauteil:** Windschutzscheibe

**Beschädigungsart:** Steinschlag

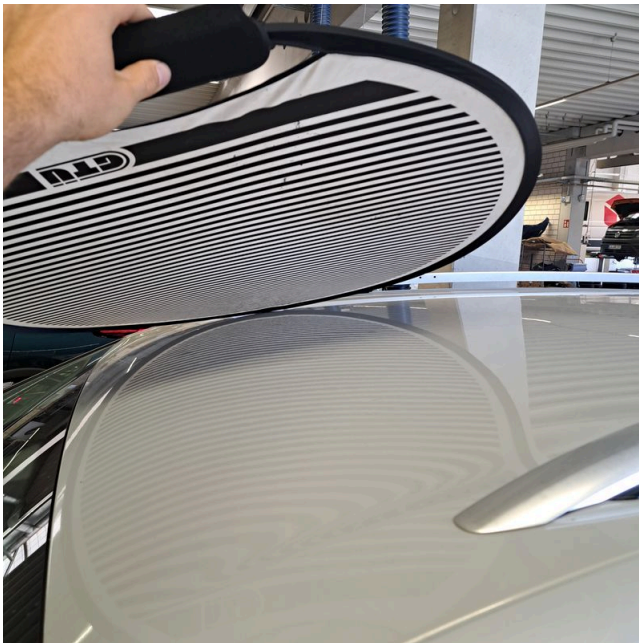
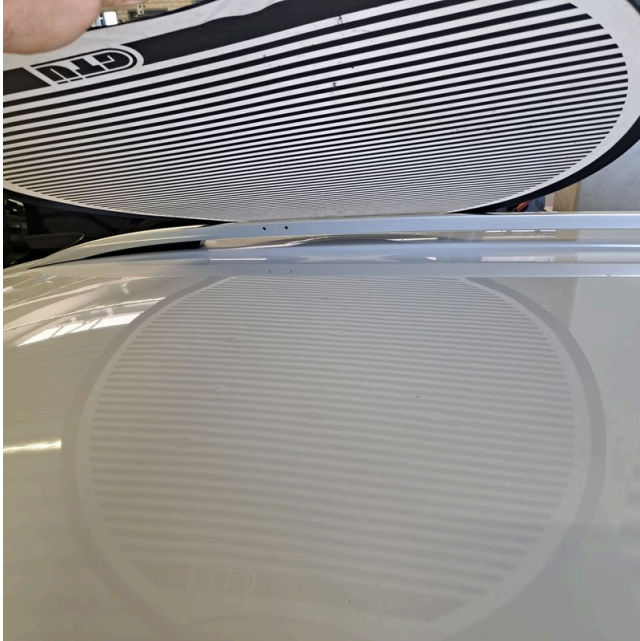
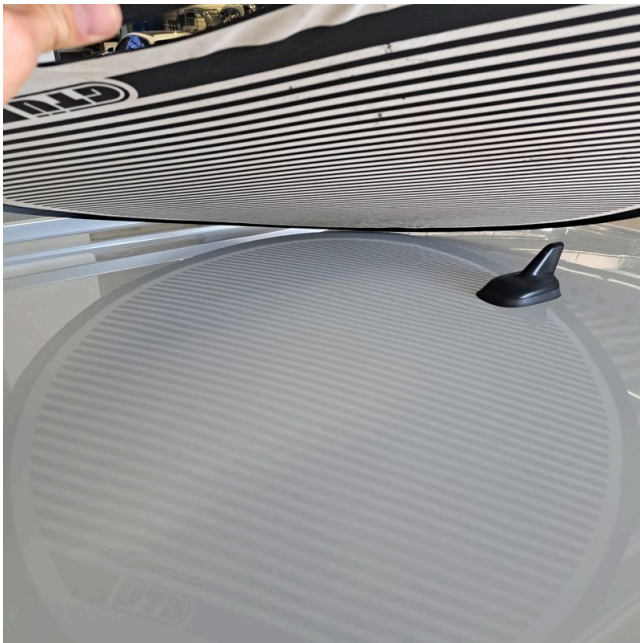
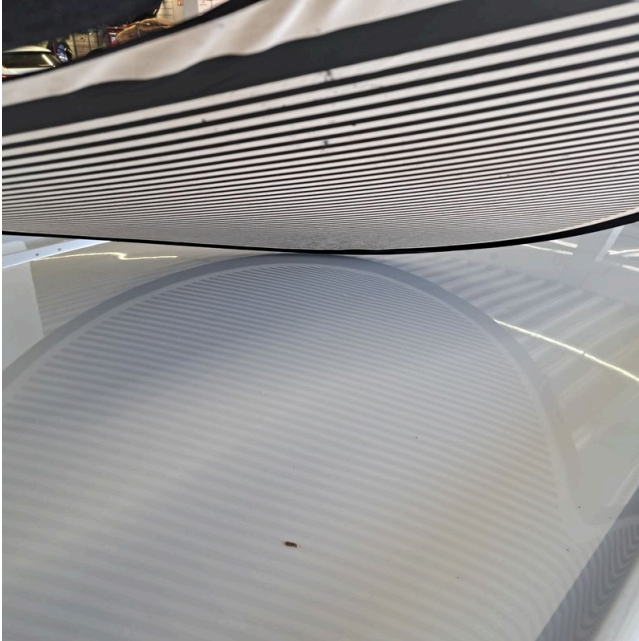
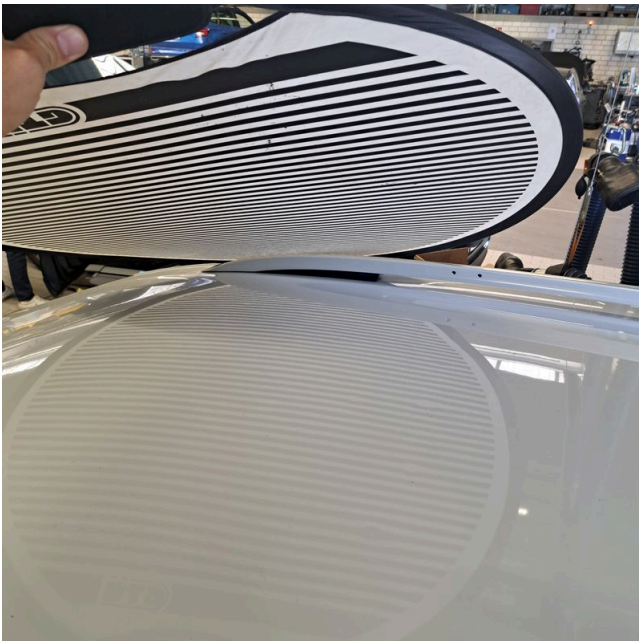
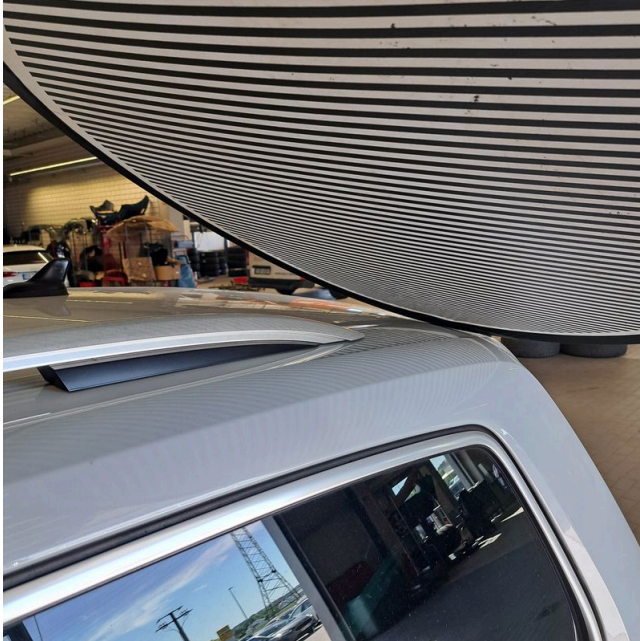
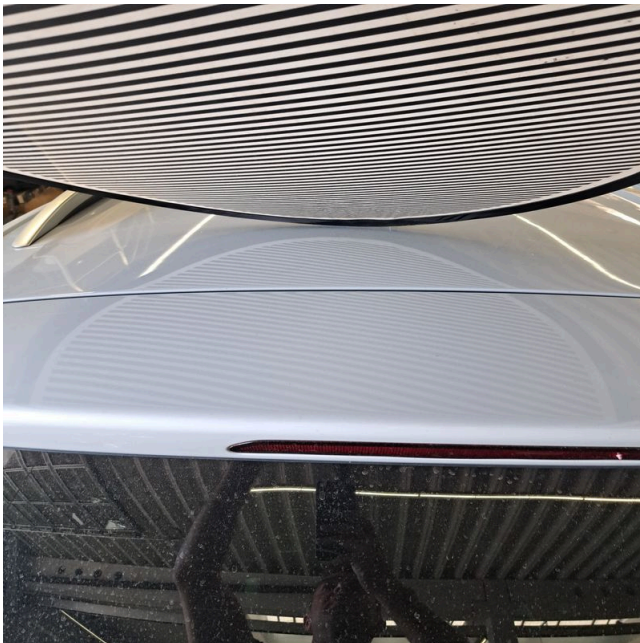
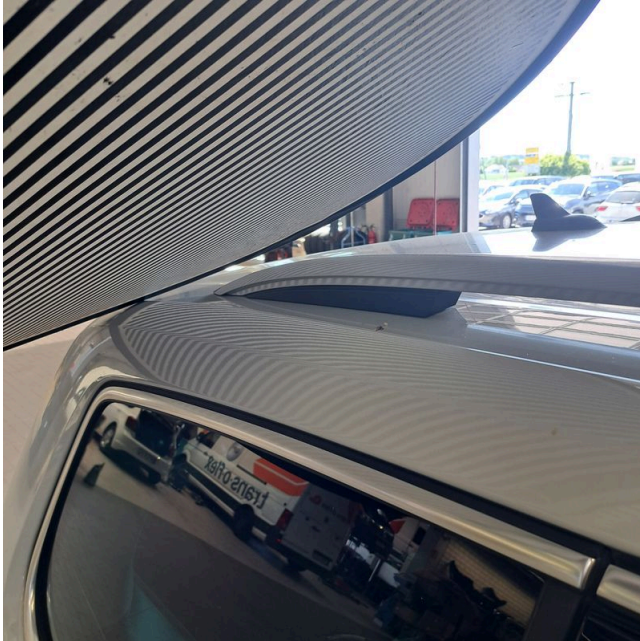
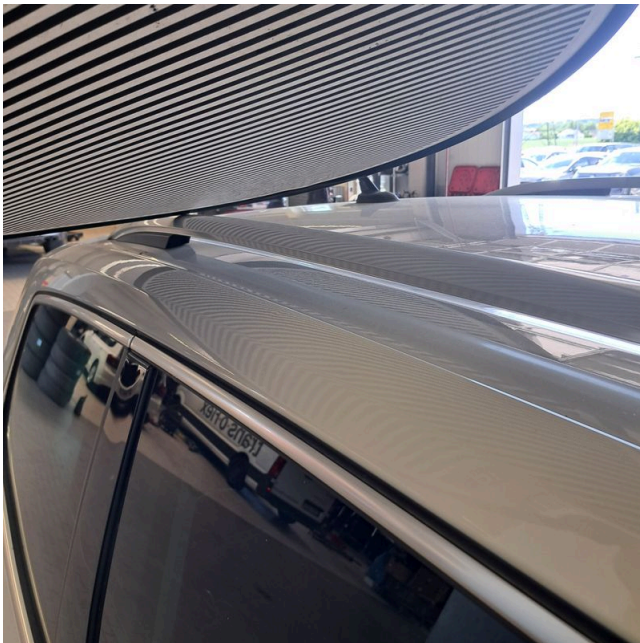
**Nr.: 4**

| NR. | BEZEICHNUNG | BESCHÄDIGUNGSART / REPARATUR |
|---|---|---|
| 4 | Dach | Hagelschaden |

**Bauteil:** Dach

Hagelschaden

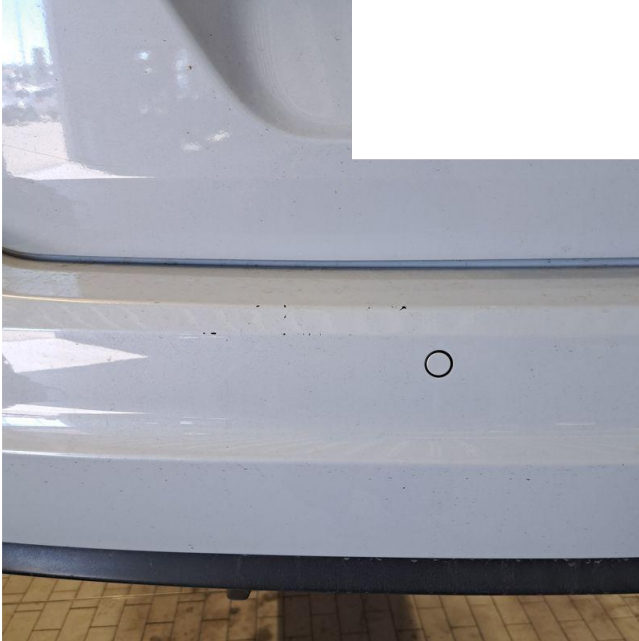
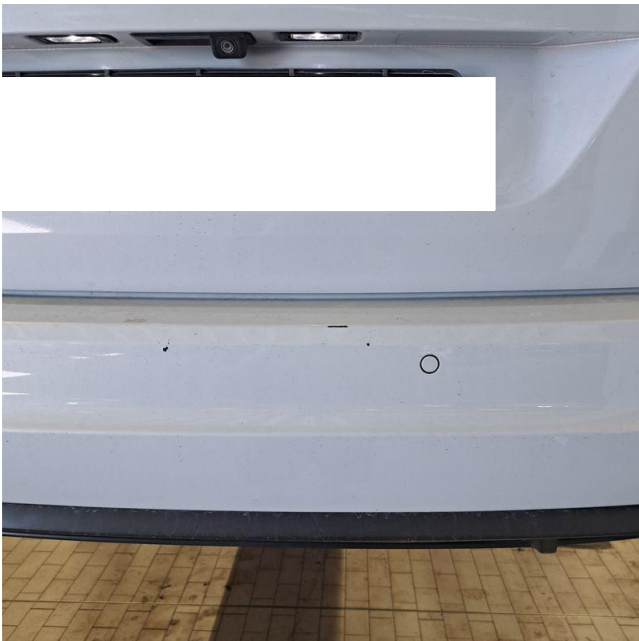
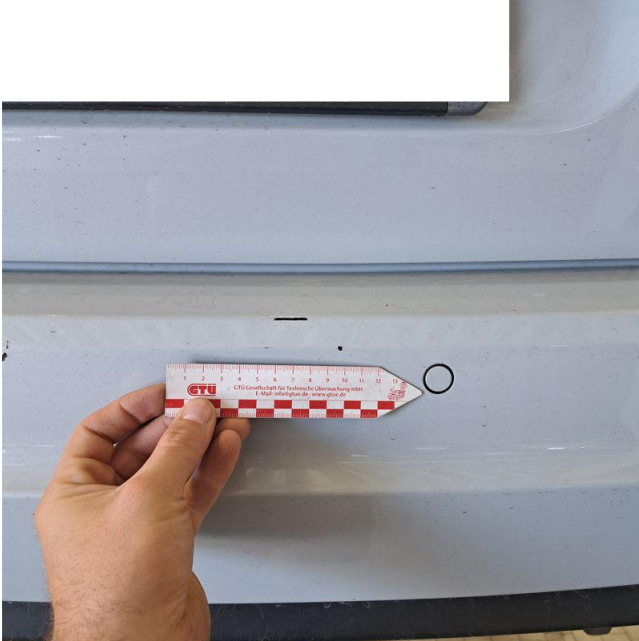
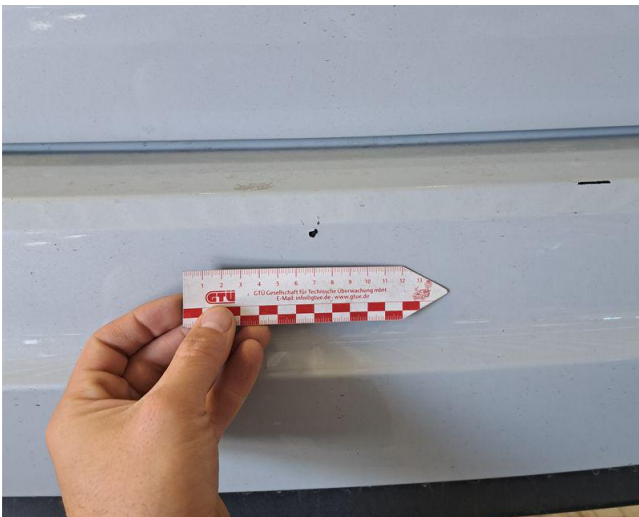
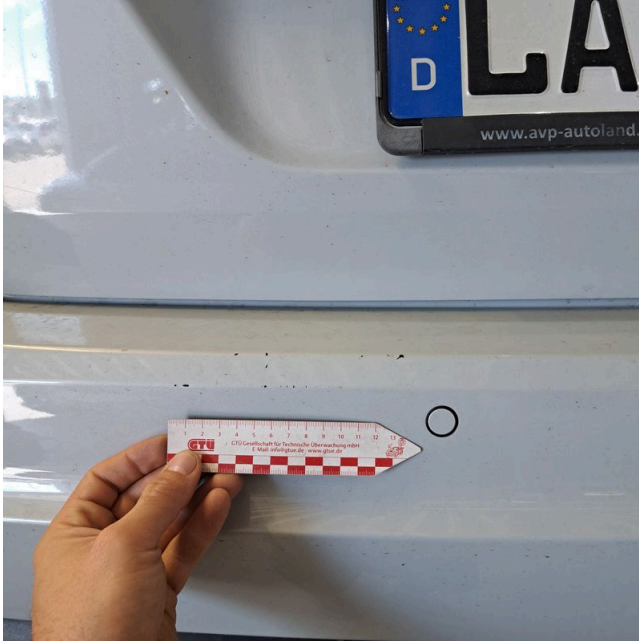
**Nr.: 5**

| NR. | BEZEICHNUNG | BESCHÄDIGUNGSART / REPARATUR |
|---|---|---|
| 5 | Stoßfänger hinten | Abschürfung |

**Bauteil:** Stoßfänger hinten

Abschürfung

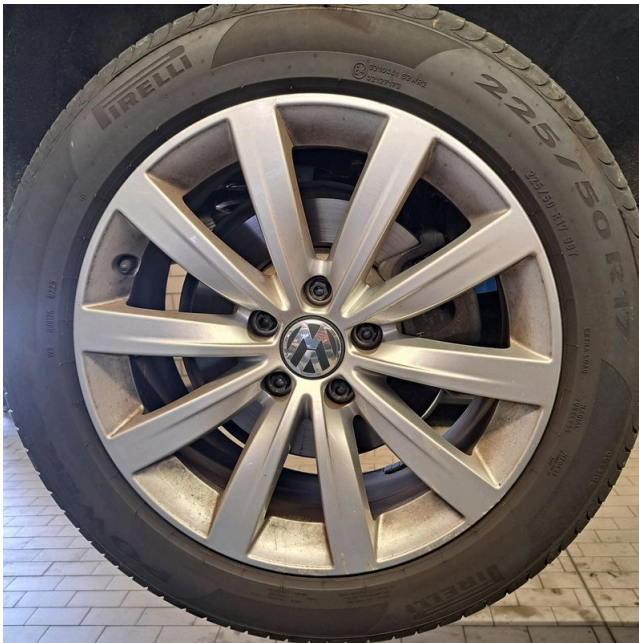
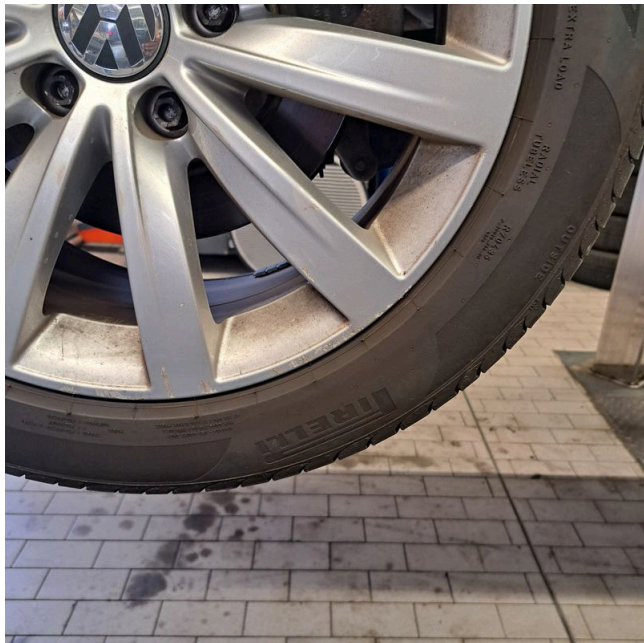
**Nr.: 6**

| NR. | BEZEICHNUNG | BESCHÄDIGUNGSART / REPARATUR |
|---|---|---|
| 6 | Rad hinten rechts / Felge | Abschürfung |

**Bauteil:** Rad hinten rechts /  
Felge

**Beschädigungsart:**  
Abschürfung

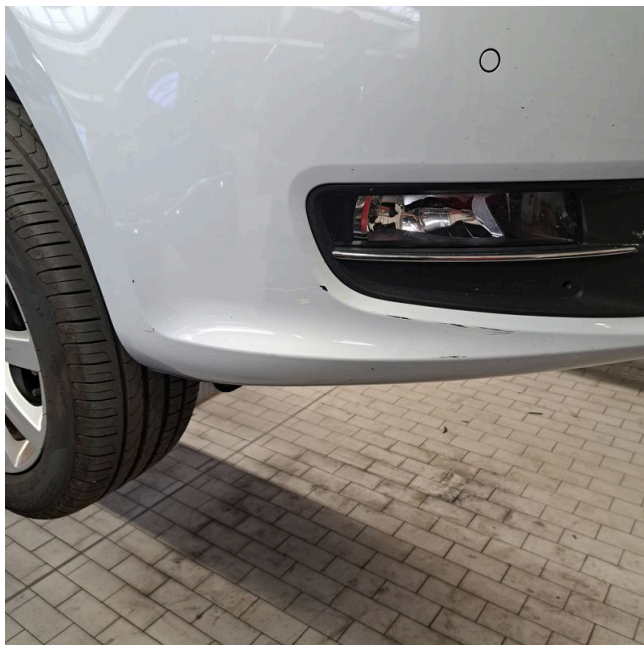
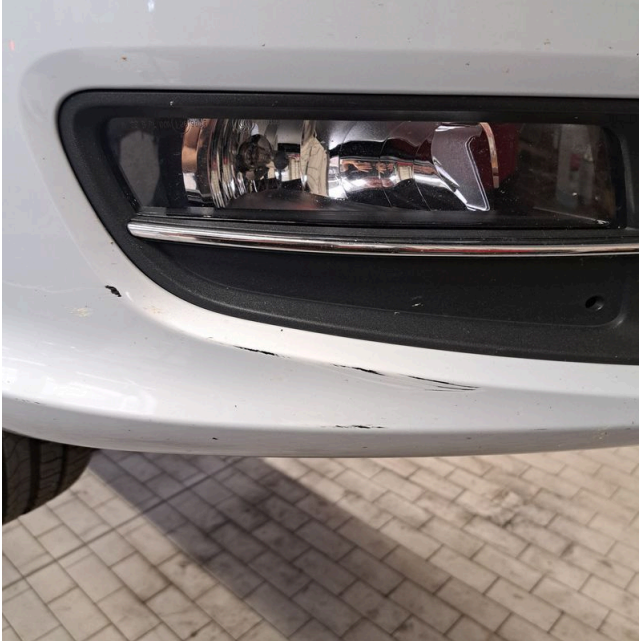
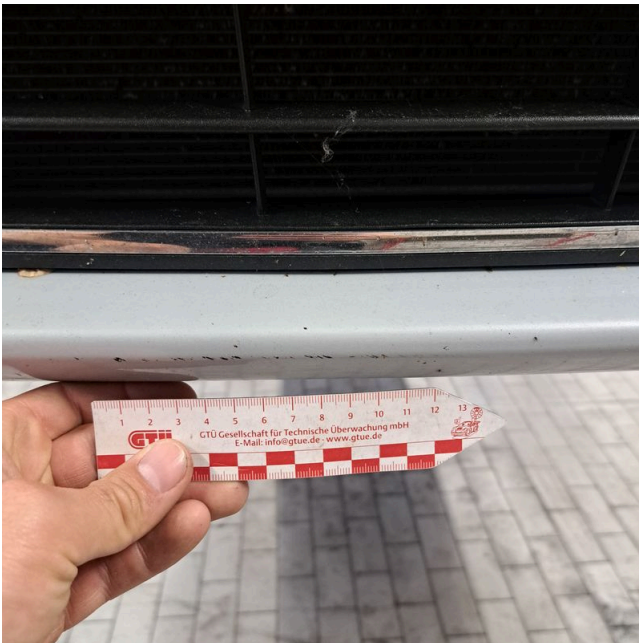
**Nr.: 7**

| NR. | BEZEICHNUNG | BESCHÄDIGUNGSART / REPARATUR |
|---|---|---|
| 7 | Stoßfänger vorne | Abschürfung |

**Bauteil:** Stoßfänger vorne

Abschürfung

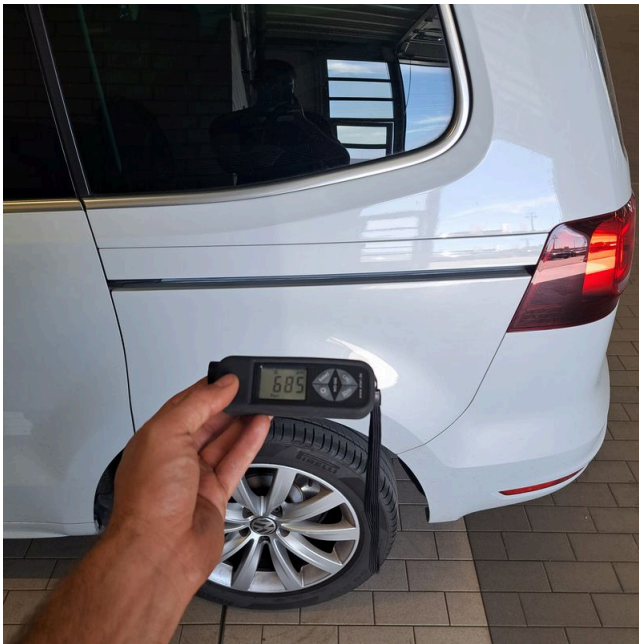
Bild 37

| Untersuchungsergebnis: | Das Fahrzeug wurde in seinen Lackwerten über die gesamte Karosserie untersucht. Folgende Lackwerte zeigen in Ihrer Wertigkeit bedenkliche Werte eines reparierten Vorschadens auf. |

| POSITION | DICKE | WEITERE MESSUNGEN | BESCHREIBUNG |
|---|---|---|---|
| Seitenwand hinten links | 685,00 µm | | |

Seitenwand hinten links: 685µm

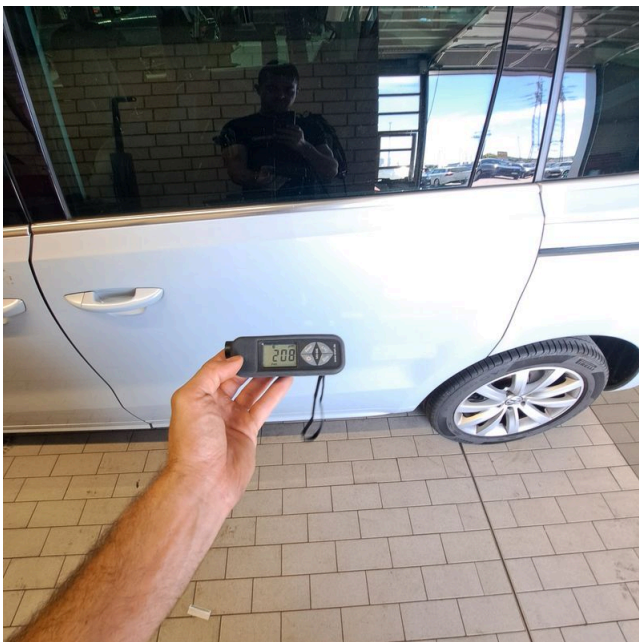
Bild 38

| POSITION | DICKE | WEITERE MESSUNGEN | BESCHREIBUNG |
|---|---|---|---|
| Tür hinten links | 208,00 µm | | |

Tür hinten links: 208µm

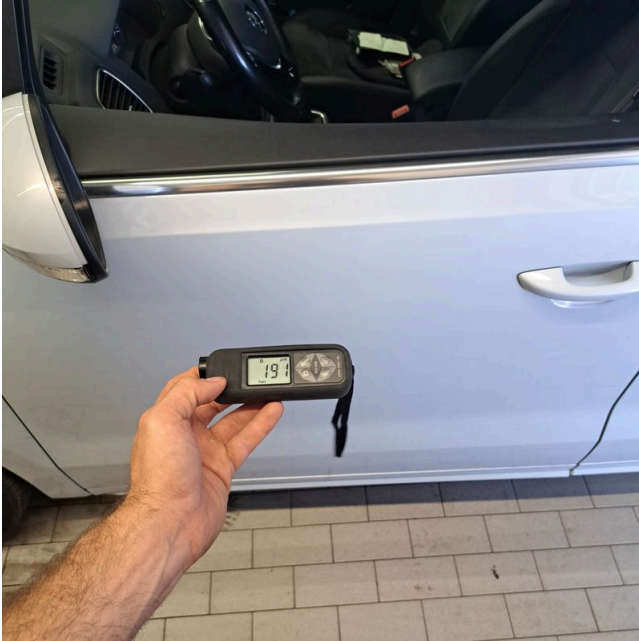
Bild 39

| POSITION | DICKE | WEITERE MESSUNGEN | BESCHREIBUNG |
|---|---|---|---|
| Tür vorne links | 191,00 µm | | |

Tür vorne links: 191µm

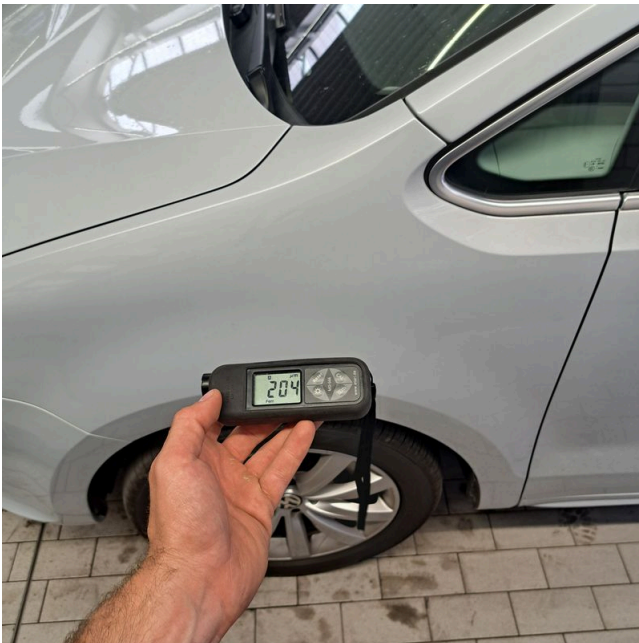
Bild 40

| POSITION | DICKE | WEITERE MESSUNGEN | BESCHREIBUNG |
|---|---|---|---|
| Kotflügel vorne links | 204,00 µm | | |

Kotflügel vorne links: 204µm
