## » Übersicht

11072390

| <b>Hersteller:</b> | Seat |
| <b>Modell:</b> | Tarraco |

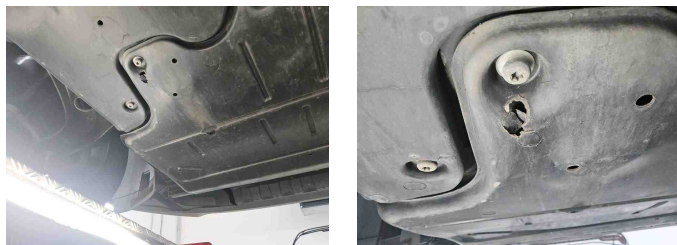
| Nr | Bauteil | Schadensbeschreibung | Reparaturempfehlung |
|---|---|---|---|
| 1 | Motorabschirmung | Loch | Ersetzen |

#### 1 - Motorabschirmung - Loch - Ersetzen

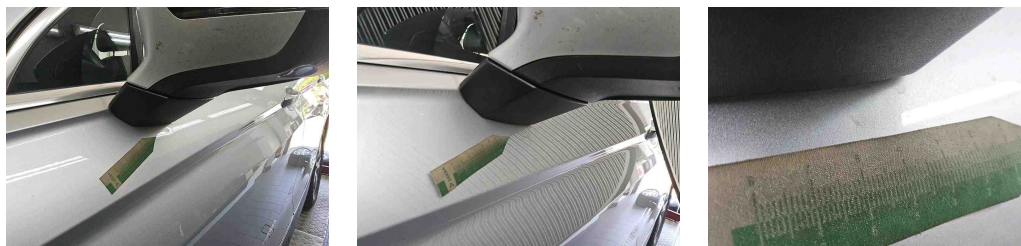
| Nr | Bauteil | Schadensbeschreibung | Reparaturempfehlung |
|---|---|---|---|
| 2 | Tür vorne links | Delle(n) und Kratzer | Spotrepair |

#### 2 - Tür vorne links - Delle(n) und Kratzer - Spotrepair

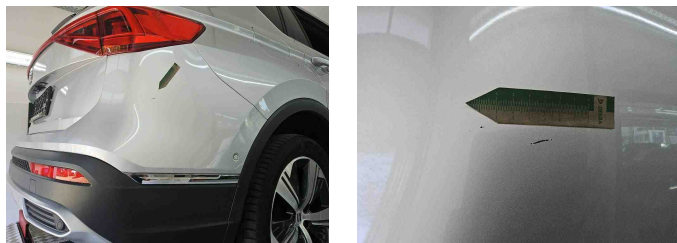
| Nr | Bauteil | Schadensbeschreibung | Reparaturempfehlung |
|---|---|---|---|
| 3 | Stoßfänger hinten | Kratzer | Spotrepair |

#### 3 - Stoßfänger hinten - Kratzer - Spotrepair

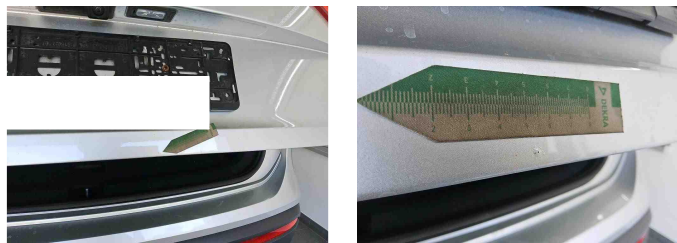
| Nr | Bauteil | Schadensbeschreibung | Reparaturempfehlung |
|---|---|---|---|
| 4 | Heckklappe | Korrosion | Spotrepair |

#### 4 - Heckklappe - Korrosion - Spotrepair

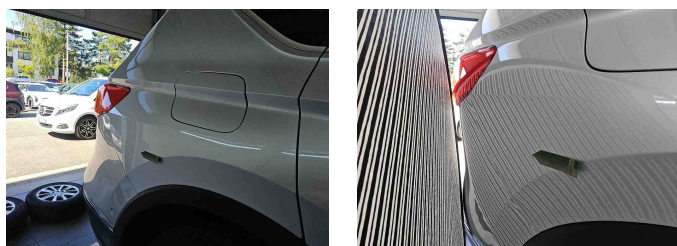
| Nr | Bauteil | Schadensbeschreibung | Reparaturempfehlung |
|---|---|---|---|
| 5 | Seitenwand hinten rechts | Delle(n) | Kaltdrücken |

#### 5 - Seitenwand hinten rechts - Delle(n) - Kaltdrücken
