## Suzuki Jimny

EZ 04/2008 | Geländewagen | Diesel | Schaltgetriebe | 103.787km

Fahrzeug aufgenommen am: 27.07.2026

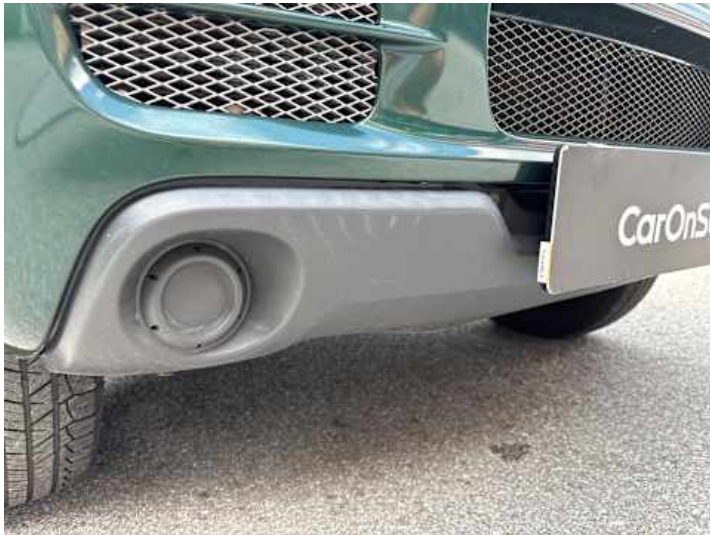
Stoßstange vorne (Ausgeblichen/Matt)

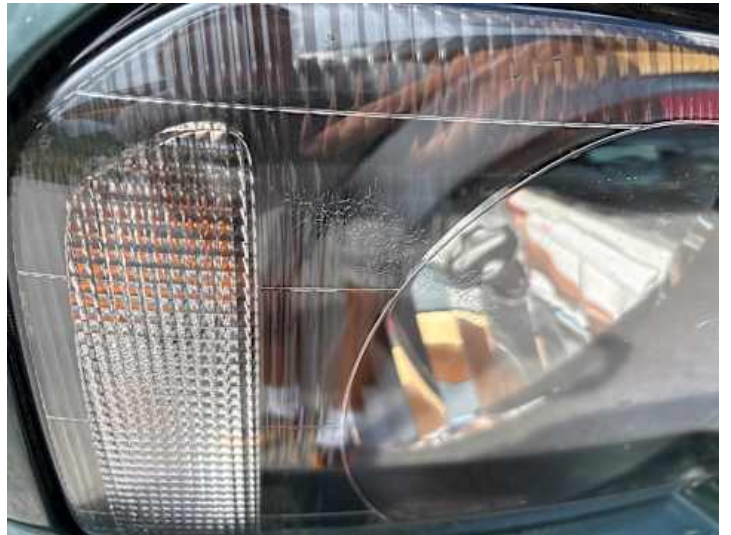
Scheinwerfer (rechts) (Anderer Schaden): Laut Bild

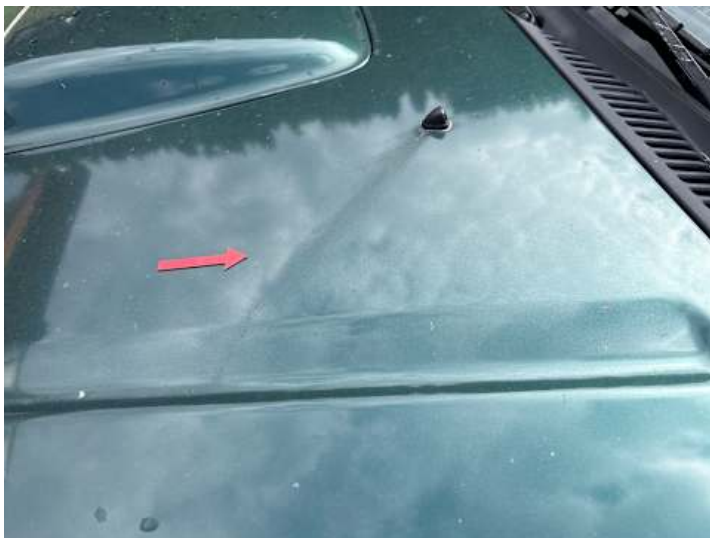
Motorhaube (Ausgeblichen/Matt)

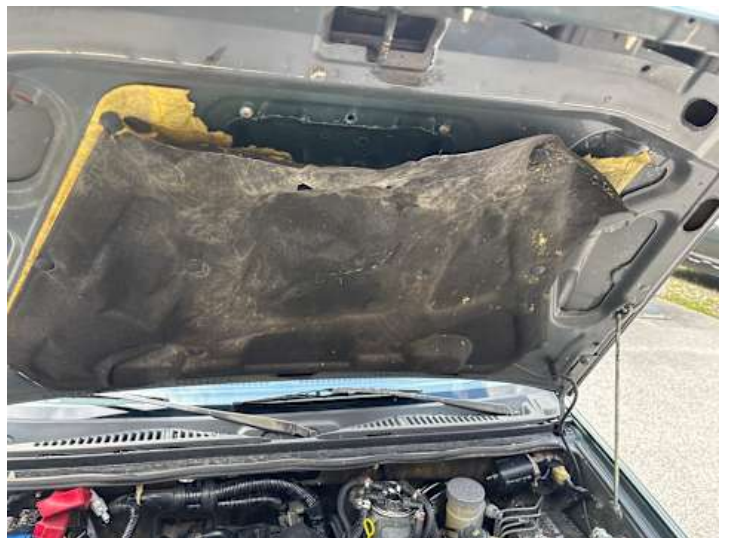
Motorhaube (Riss/Bruch)

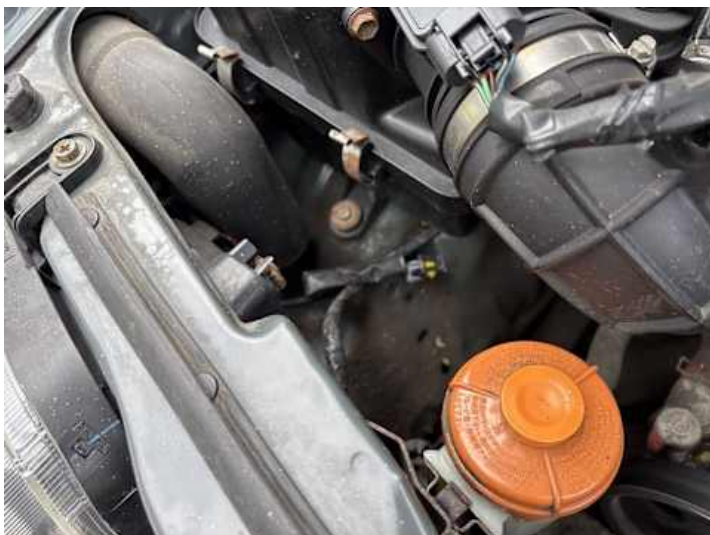
Motorhaube (Rost)

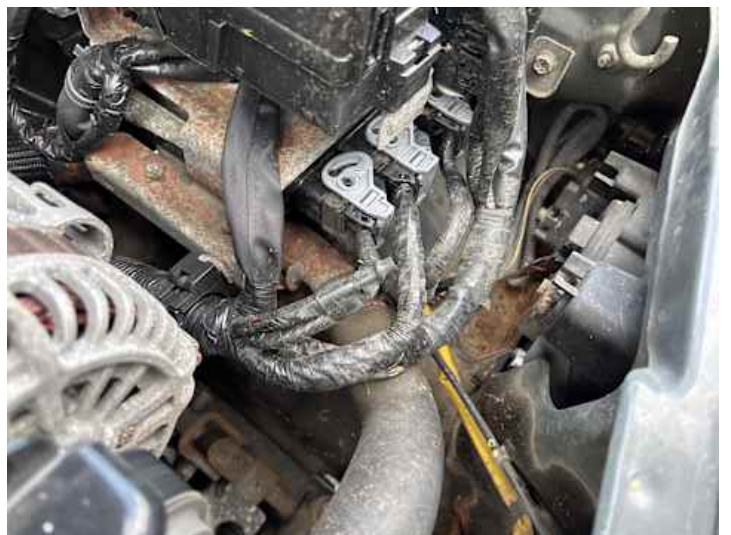
Motorhaube (Rost)

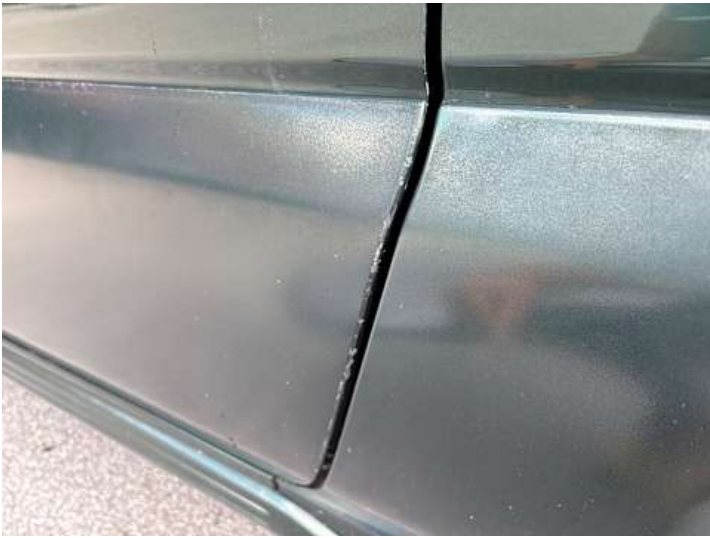
Fahrtür (Kratzer)

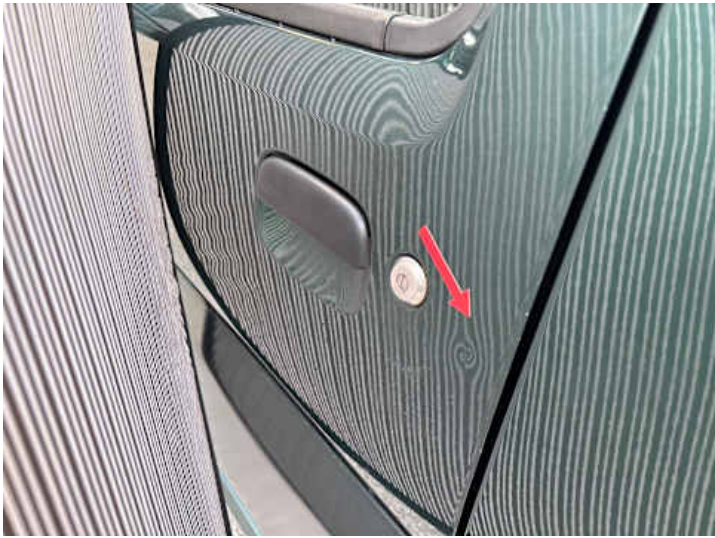
Fahrtür (Delle)

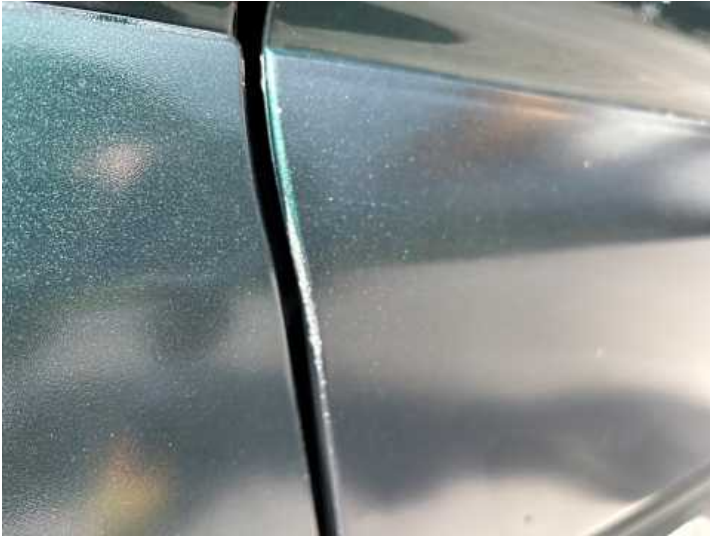
Beifahrtür (Kratzer)

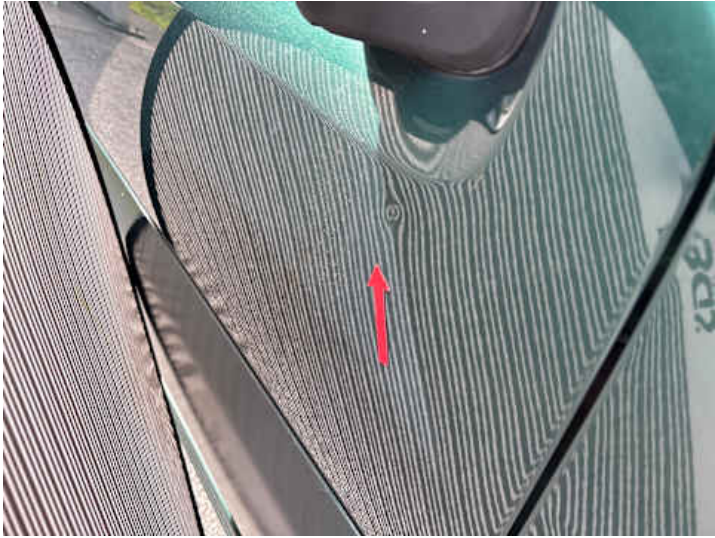
Beifahrtür (Delle)

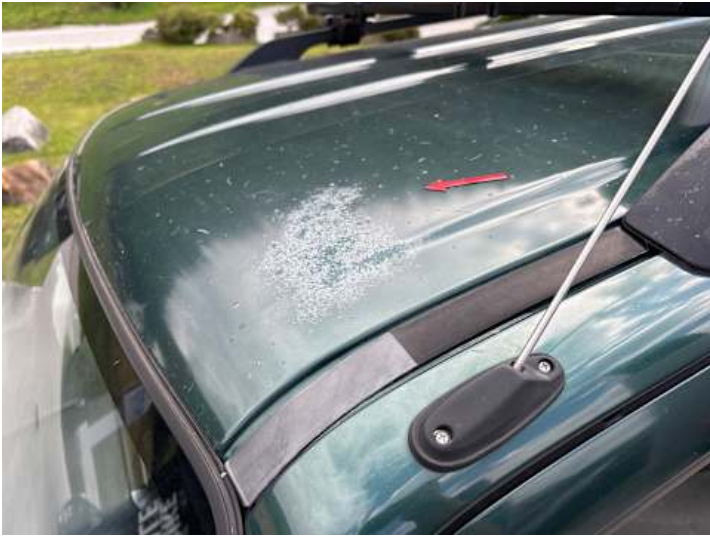
Dach (Lackschaden)

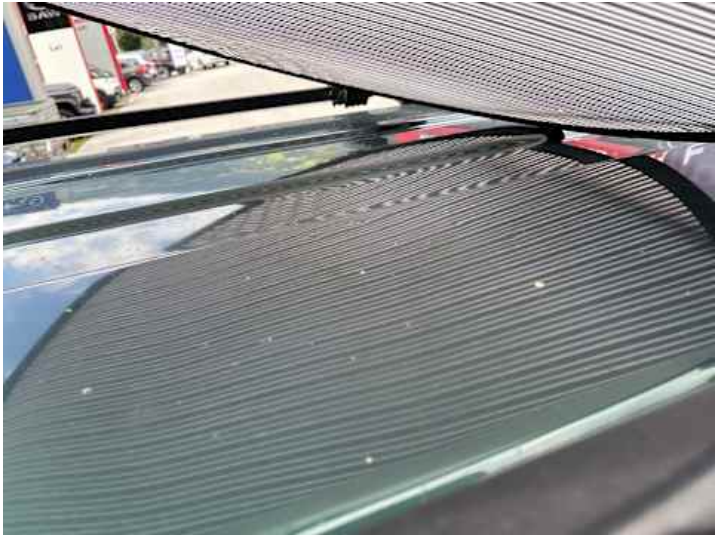
Dach (Delle)

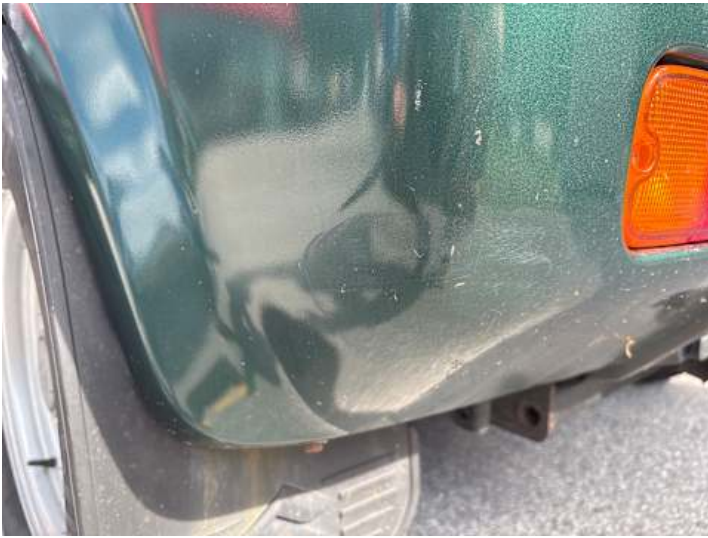
Stoßstange hinten (Kratzer)

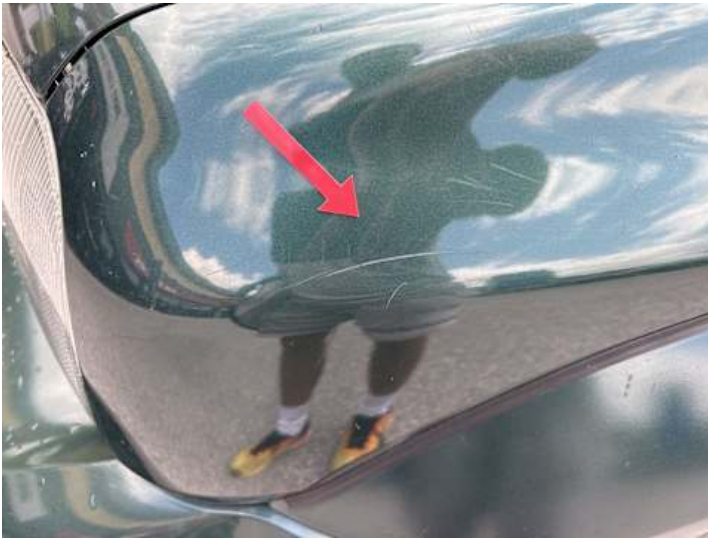
Kotflügel vorne links (Kratzer)

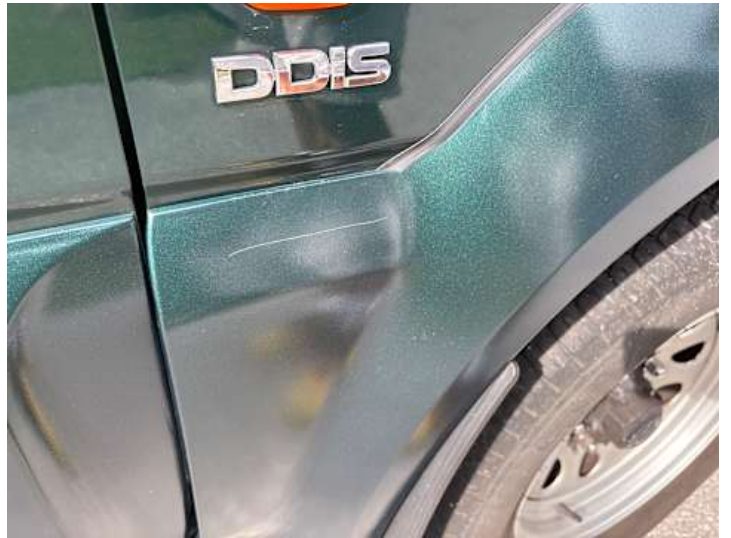
Kotflügel vorne rechts (Kratzer)

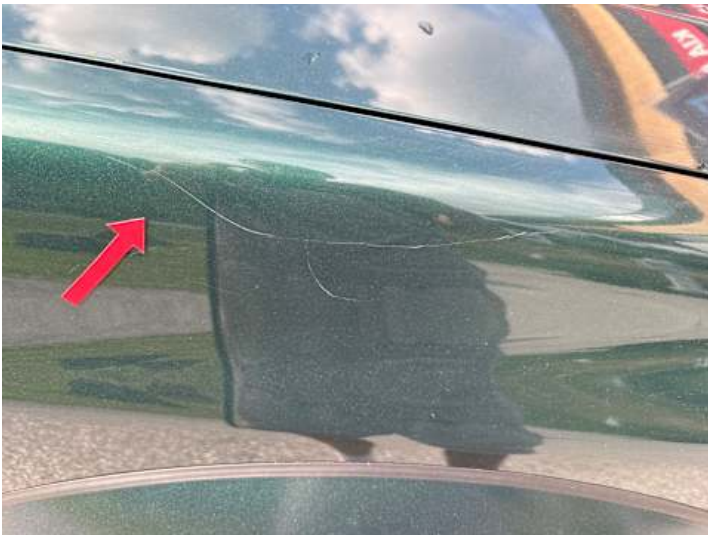
Kotflügel vorne rechts (Kratzer)

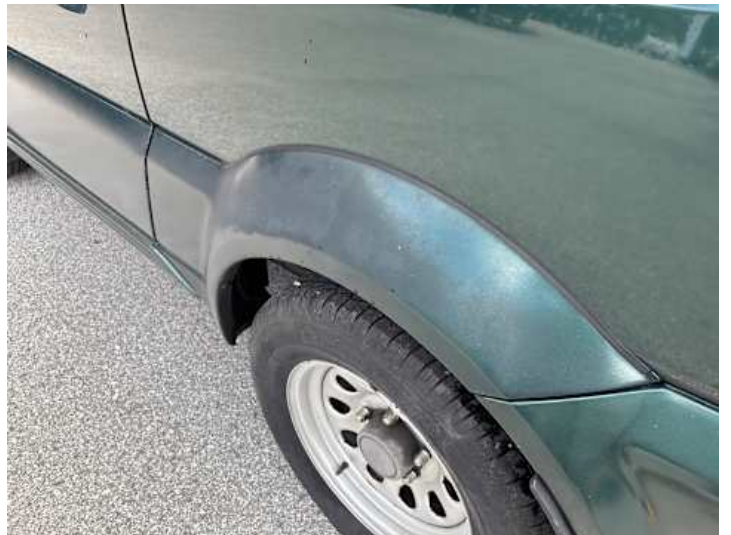
Seitenteil hinten links (Ausgeblichen/Matt)

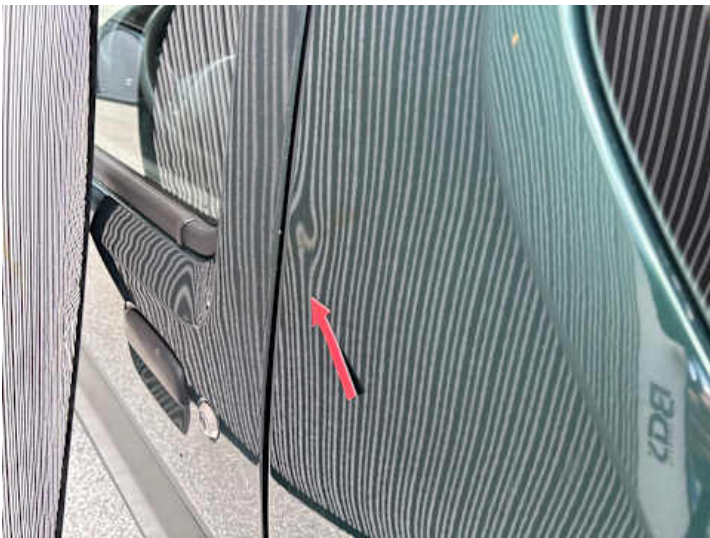
Seitenteil hinten links (Delle)

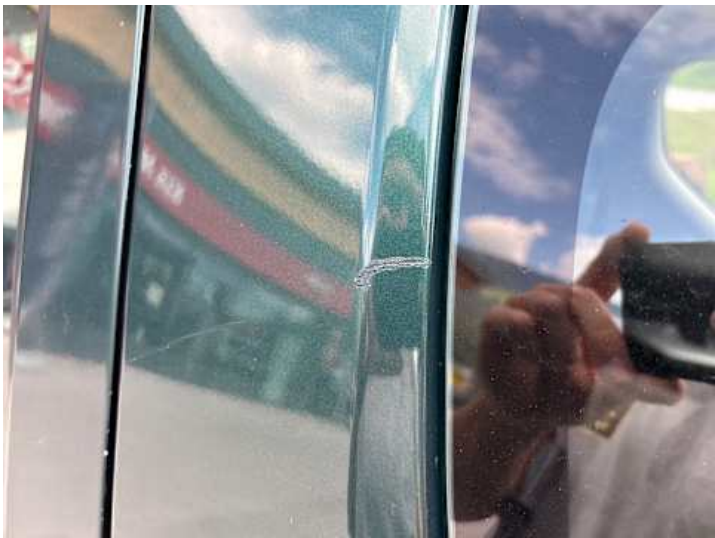
Seitenteil hinten links (Kratzer, Unsachgemäß instand gesetzt)

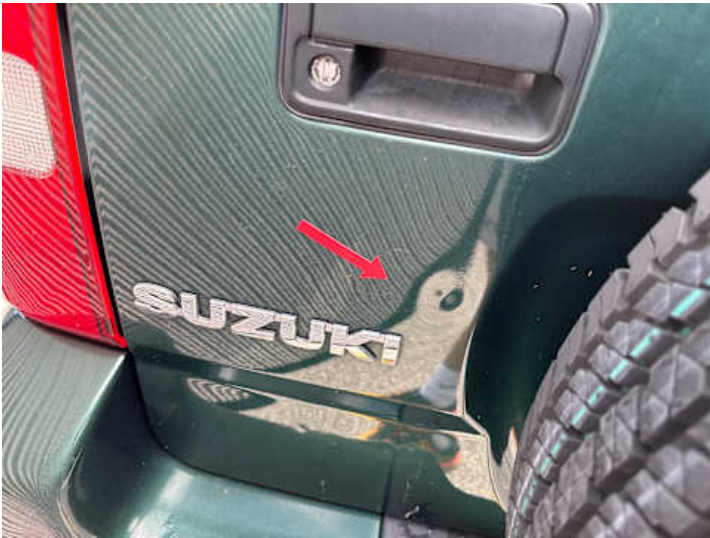
Heckklappe (Delle)

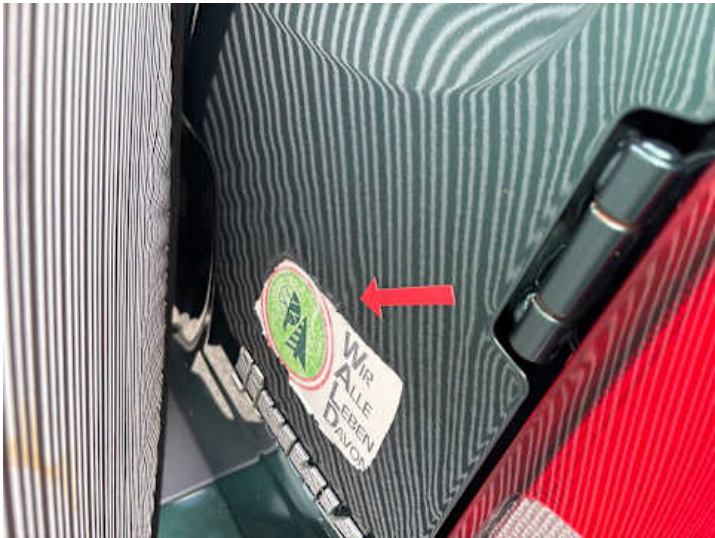
Heckklappe (Delle)

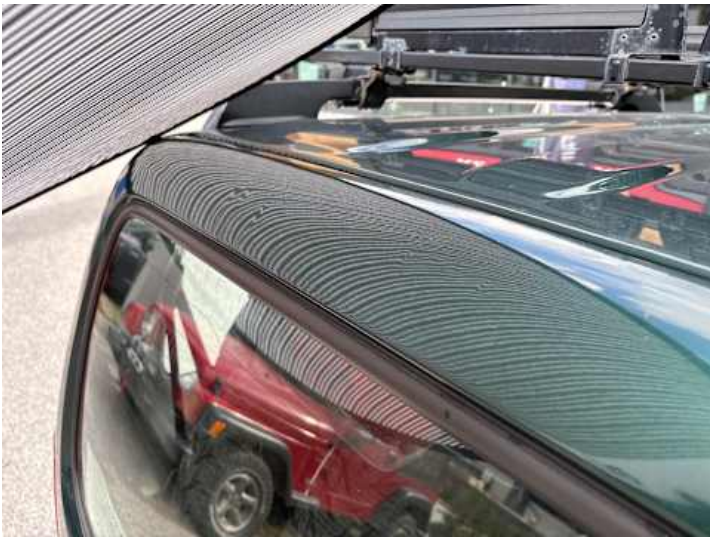
Heckklappe (Kratzer, Delle)

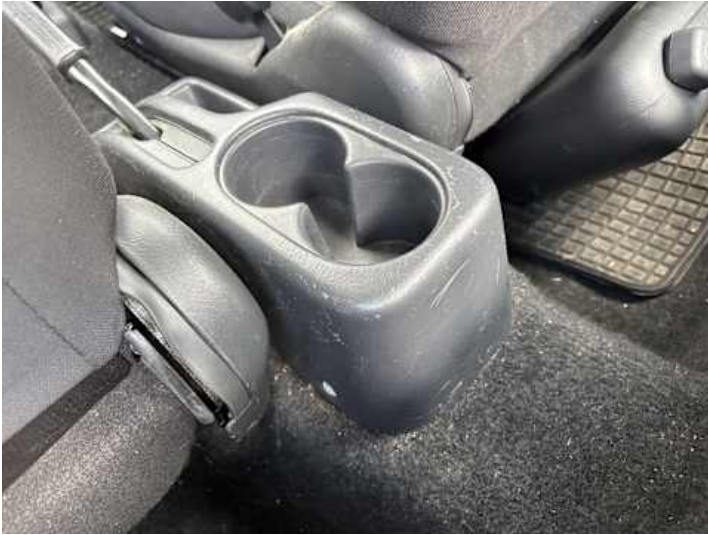
Innenraum (Kratzer)

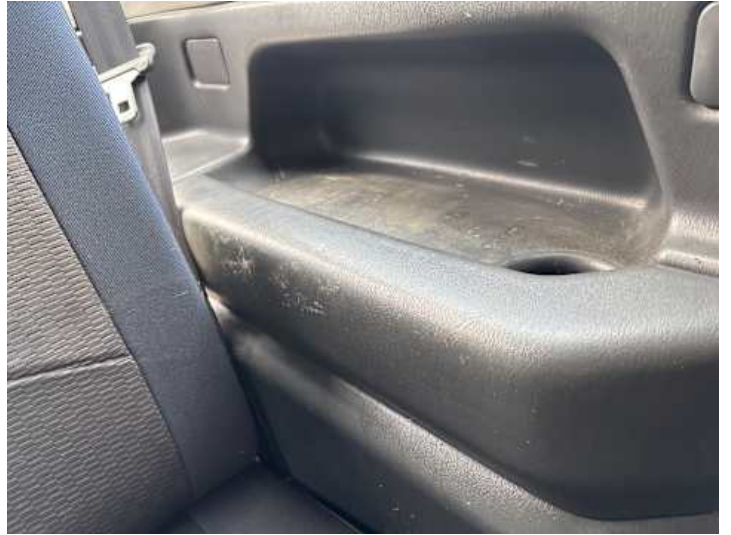
Innenraum (Kratzer)

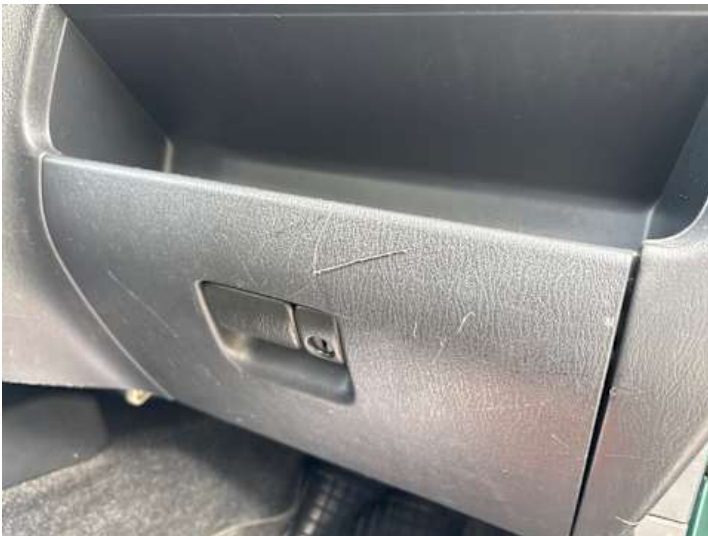
Innenraum (Kratzer)

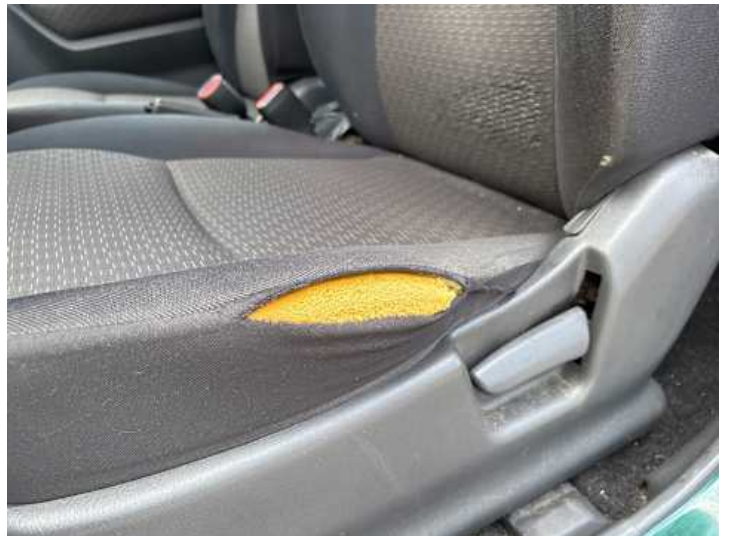
Innenraum (Riss/Bruch)

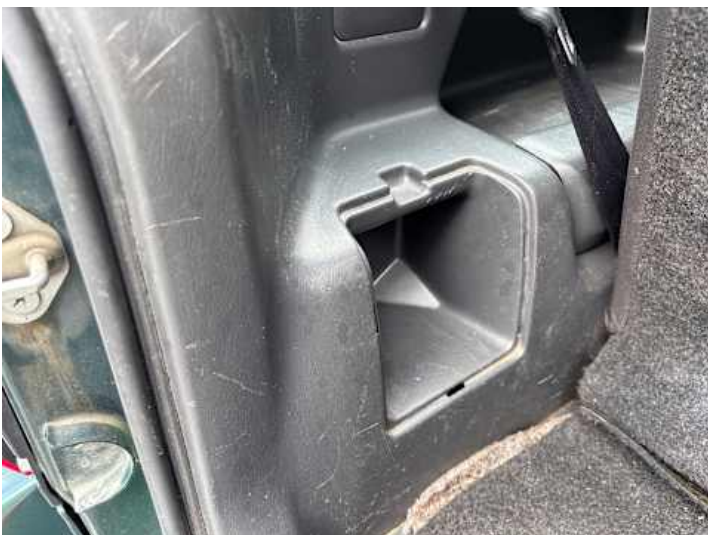
Innenraum (Anderer Schaden): Fehlt

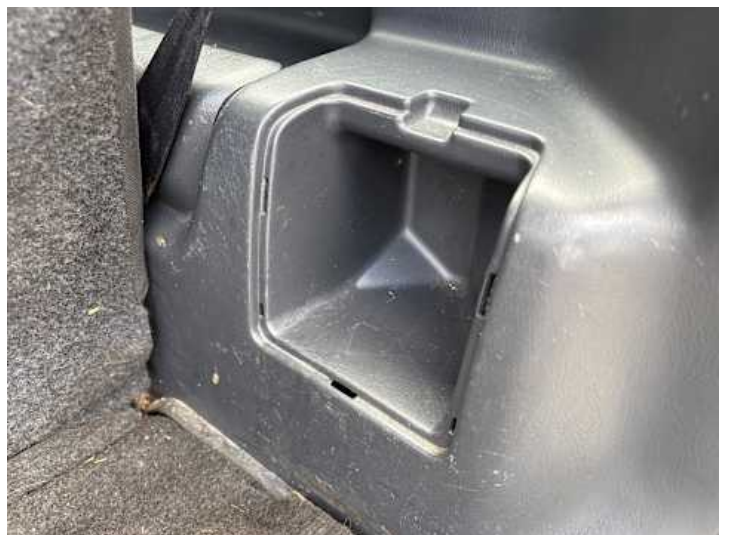
Innenraum (Anderer Schaden): Fehlt

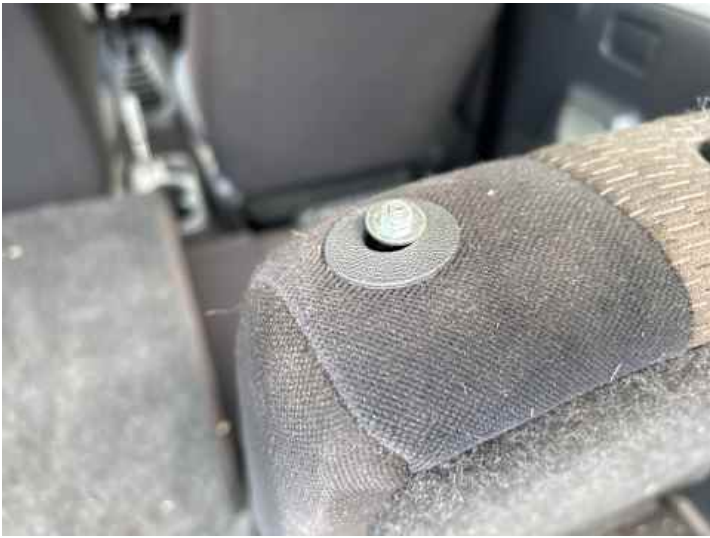
Innenraum (Diverse Schäden)
