## Hyundai Grand Santa Fe Premium 4WD

EZ 03/2016 | Geländewagen | Diesel | Automatikgetriebe | 144.280km  
Besteuerung: Differenzbesteuert (§25a UStG)  
Fahrzeugstandort: 19\*\*\*  
Fahrzeug aufgenommen am: 26.08.2026

# Hinweise zum Zustandsbericht

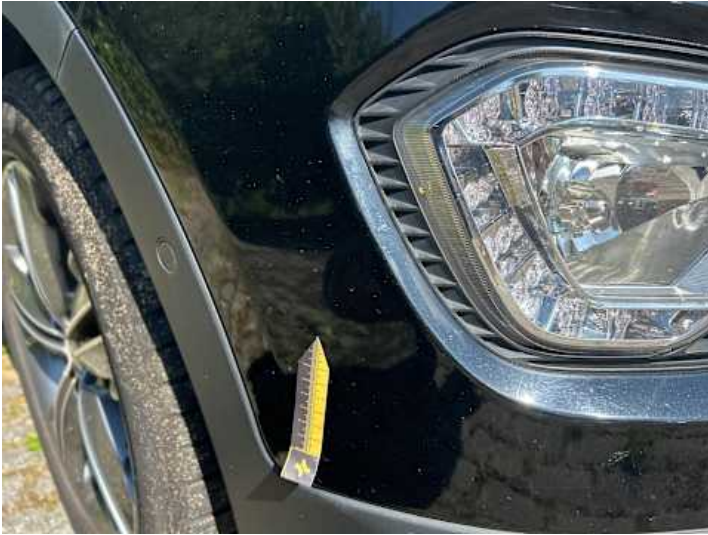
Stoßstange vorne (Kratzer)

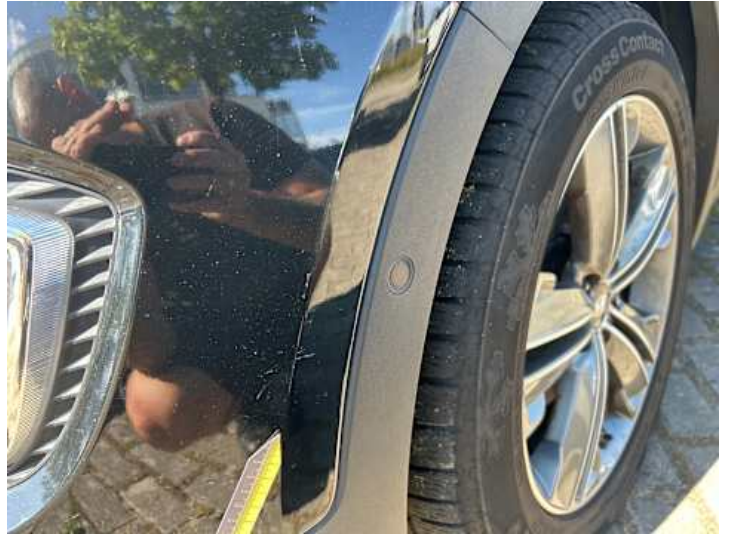
Stoßstange vorne (Kratzer)

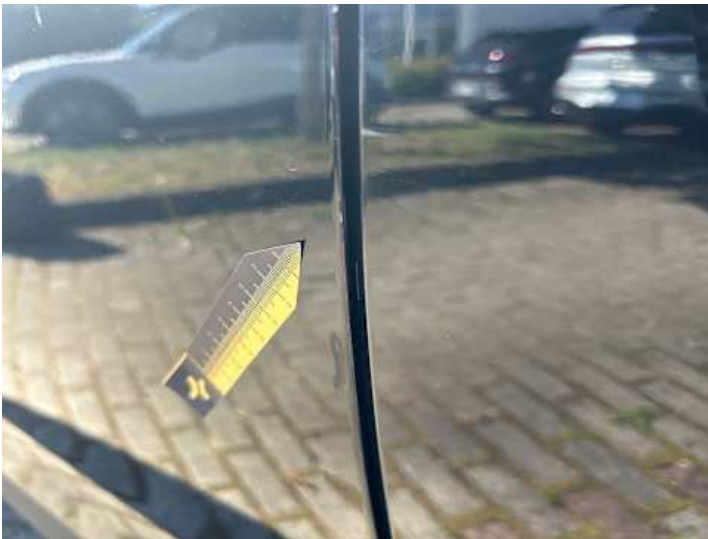
Fahrtür (Kratzer)

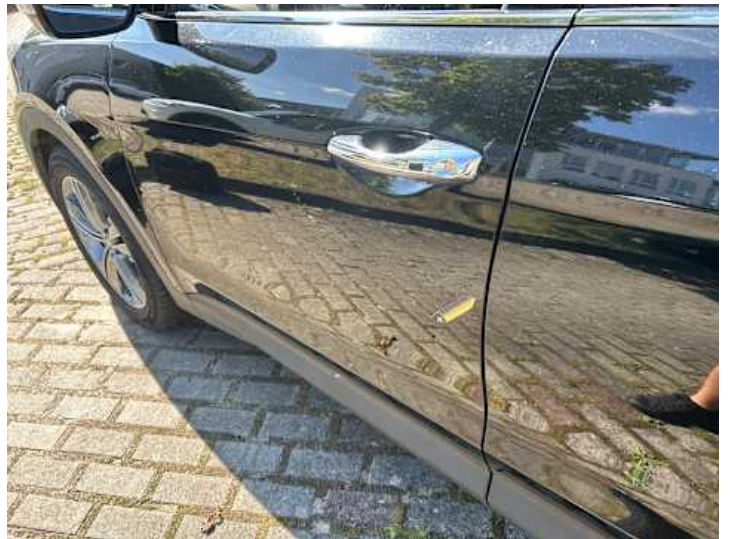
Fahrtür (Kratzer)

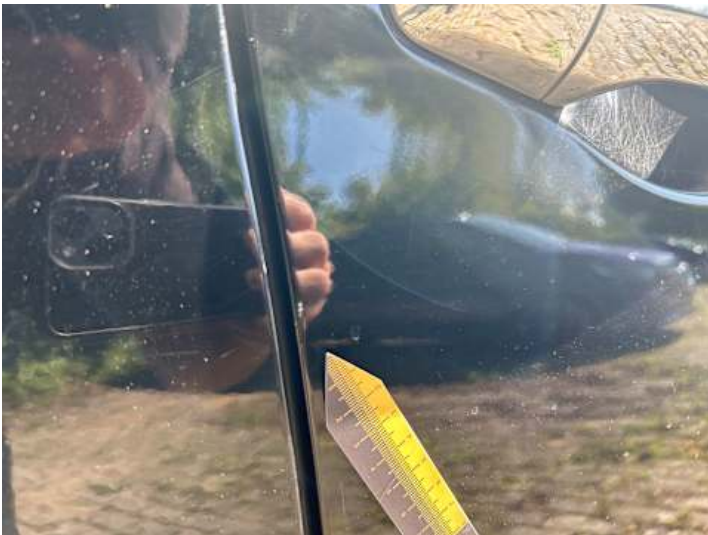
Beifahrtür (Kratzer)

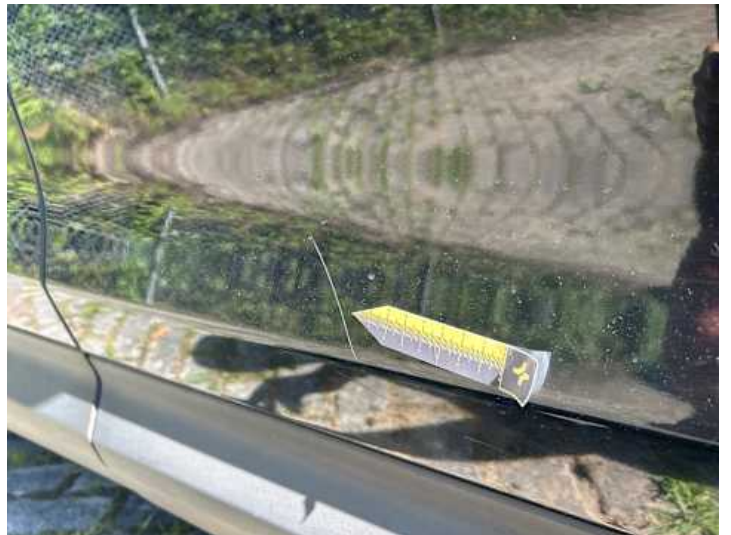
Beifahrtür (Kratzer)

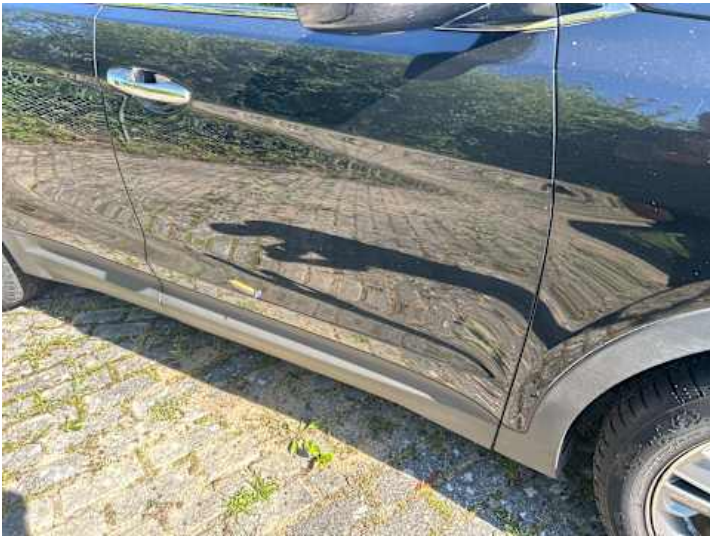
Beifahrertür (Kratzer)

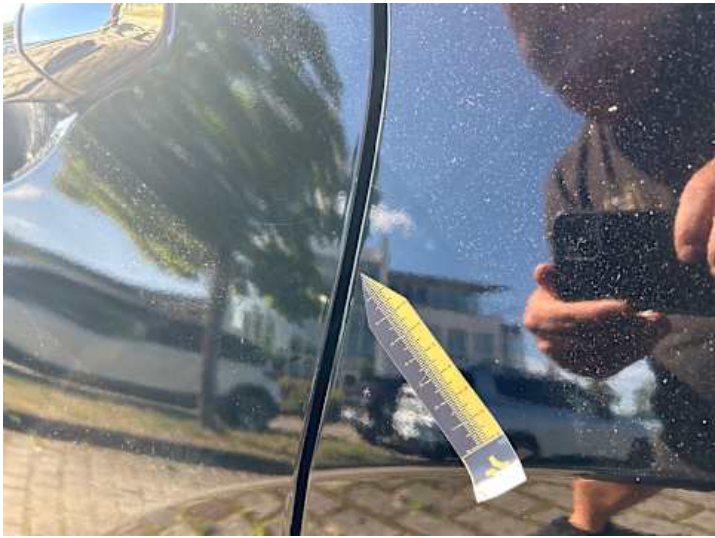
Türe hinten links (Kratzer)

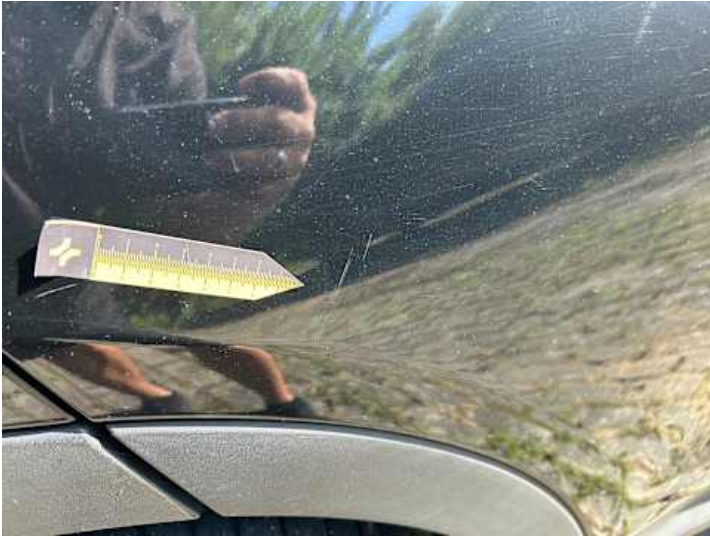
Türe hinten rechts (Kratzer)

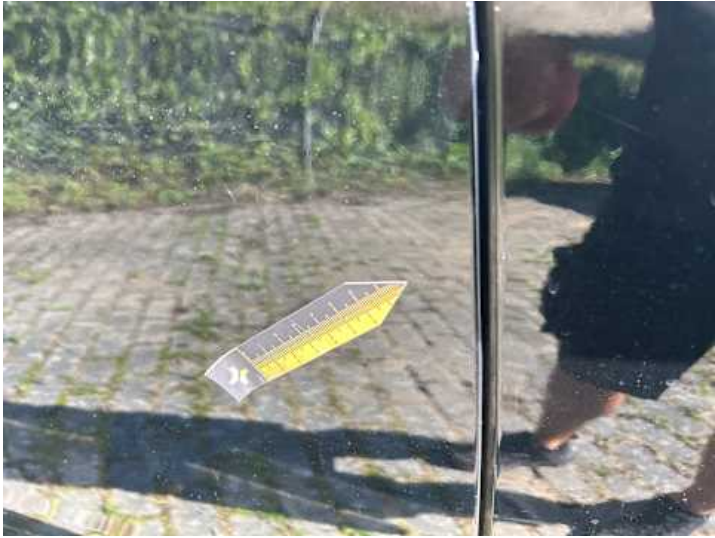
Türe hinten rechts (Kratzer)

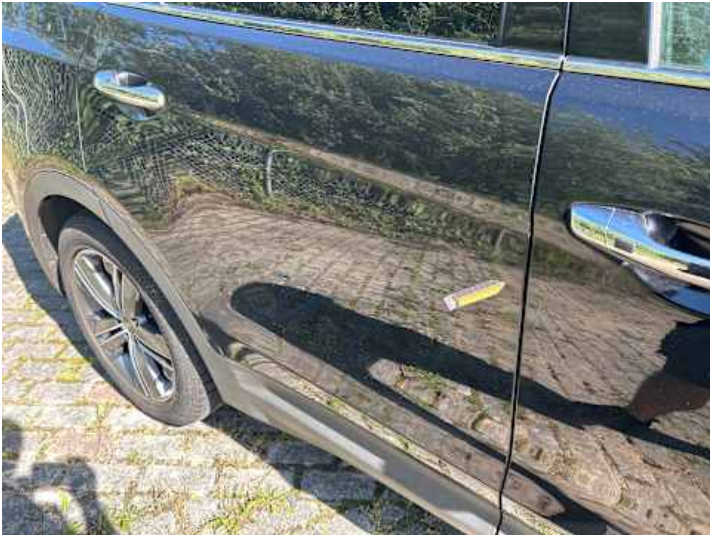
Türe hinten rechts (Kratzer)

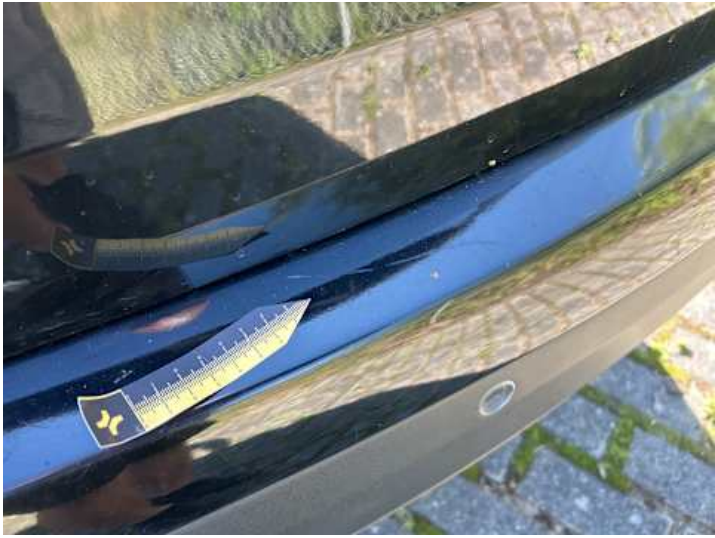
Stoßstange hinten (Kratzer)

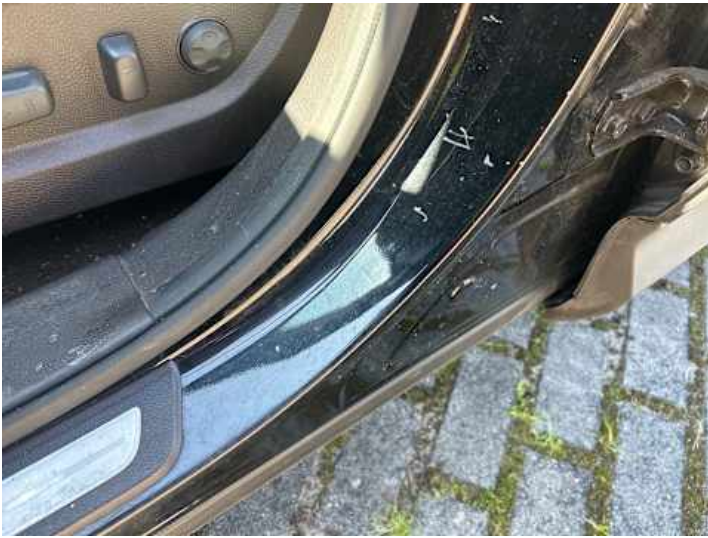
Schweller links (Kratzer)

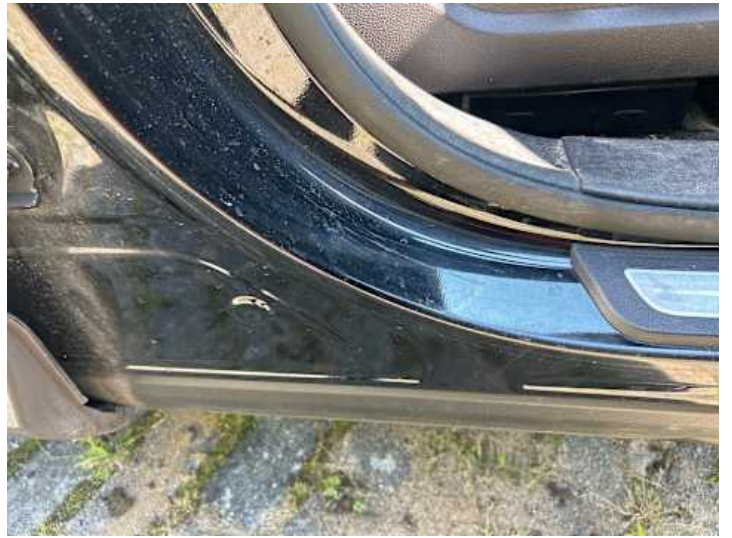
Schweller rechts (Kratzer, Delle)

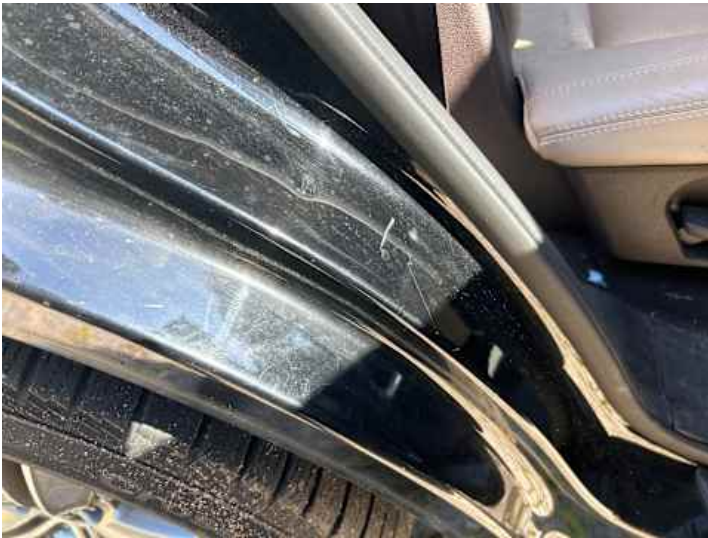
Schweller rechts (Kratzer, Delle)

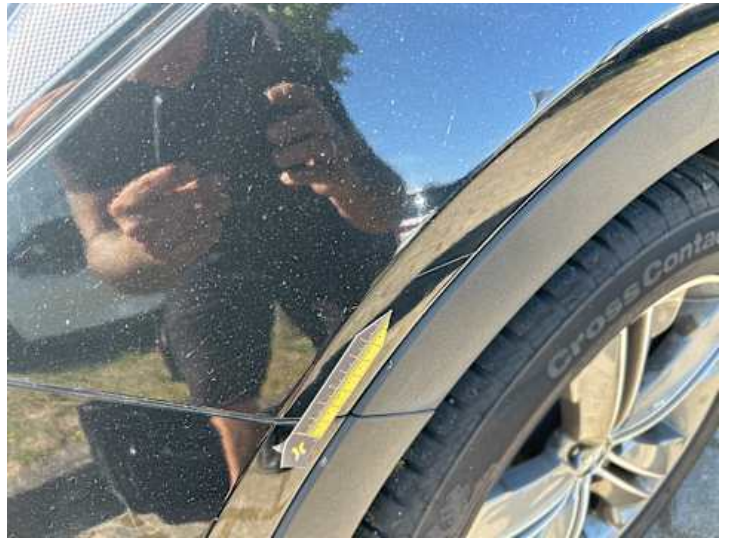
Kotflügel vorne links (Kratzer)

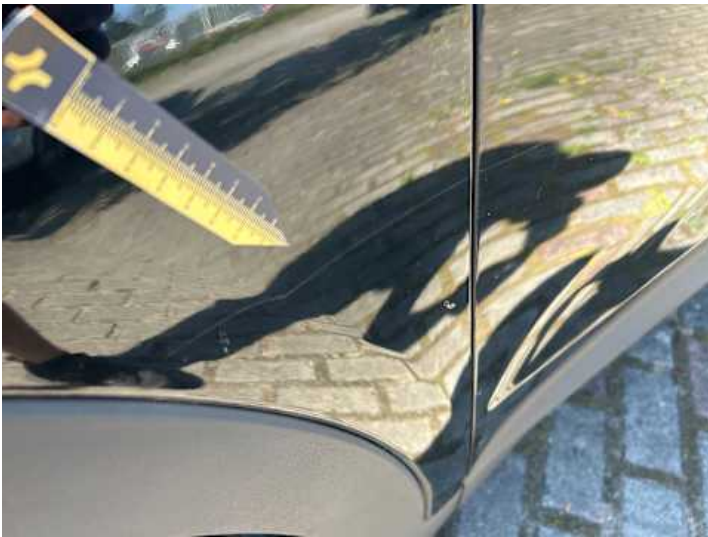
Kotflügel vorne links (Kratzer)

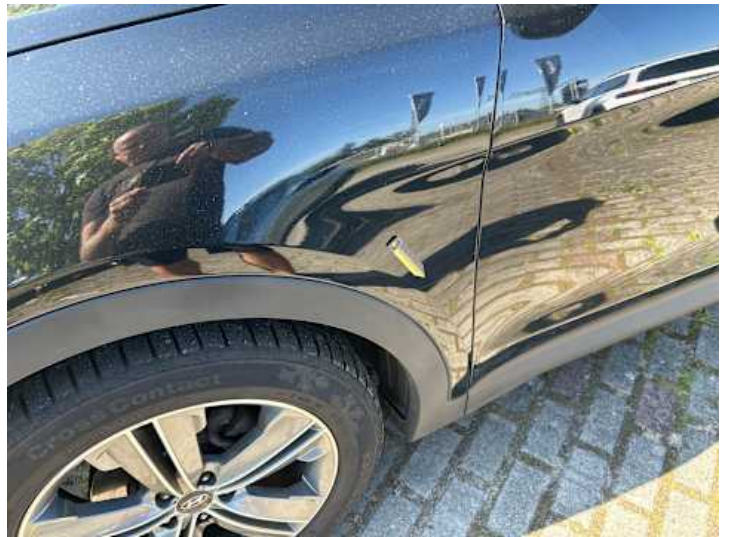
Kotflügel vorne links (Kratzer)

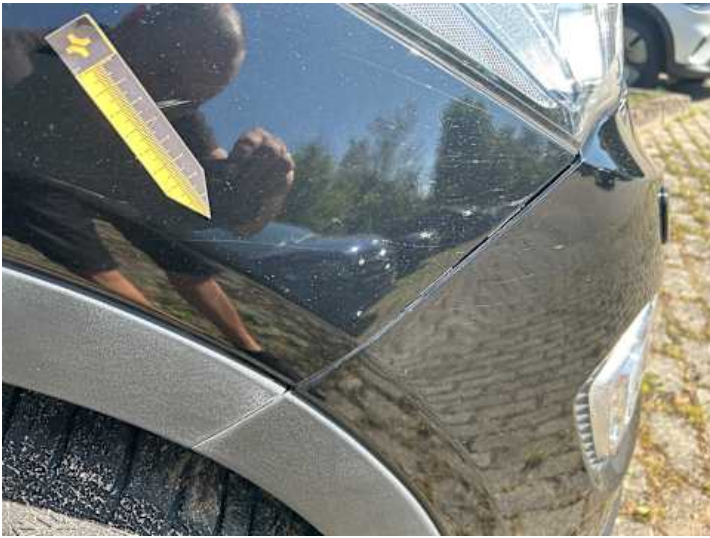
Kotflügel vorne rechts (Kratzer)

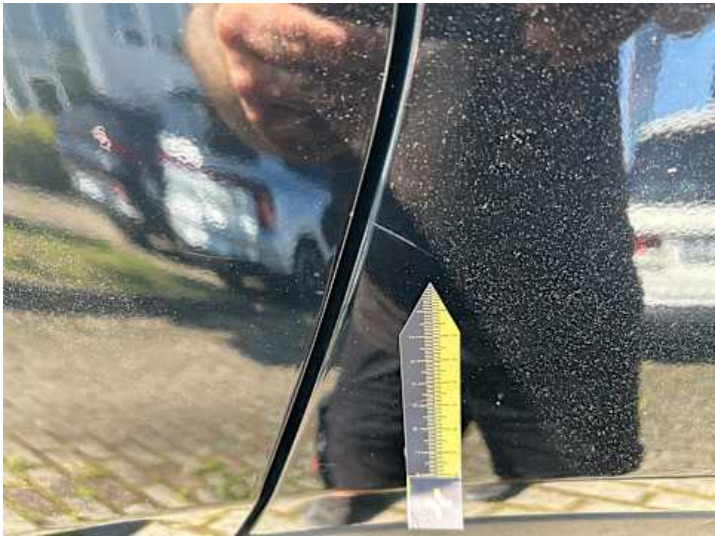
Seitenteil hinten links (Kratzer)

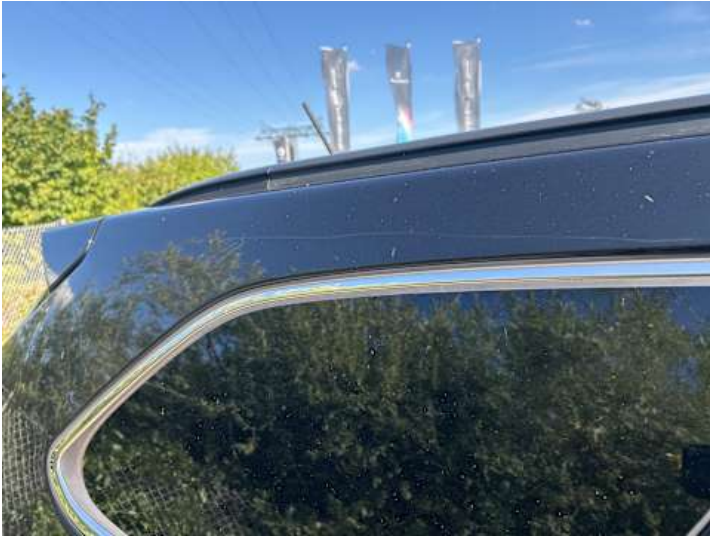
Seitenteil hinten rechts (Kratzer)

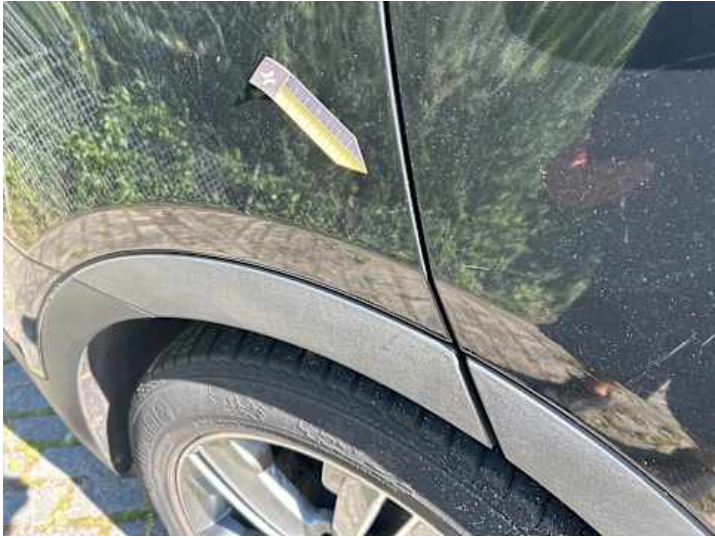
Seitenteil hinten rechts (Kratzer)

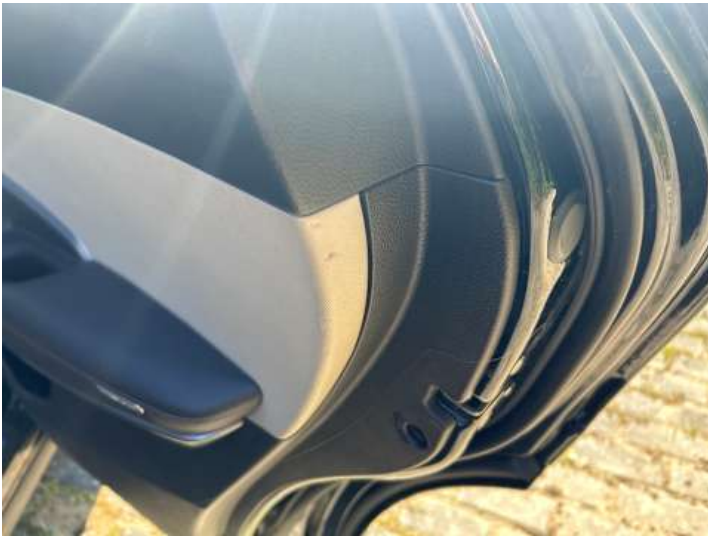
Innenraum (Diverse Schäden)

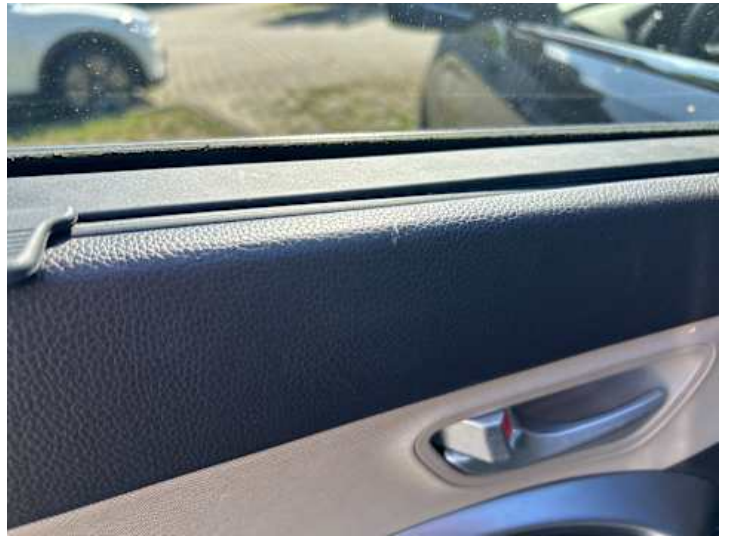
Innenraum (Diverse Schäden)

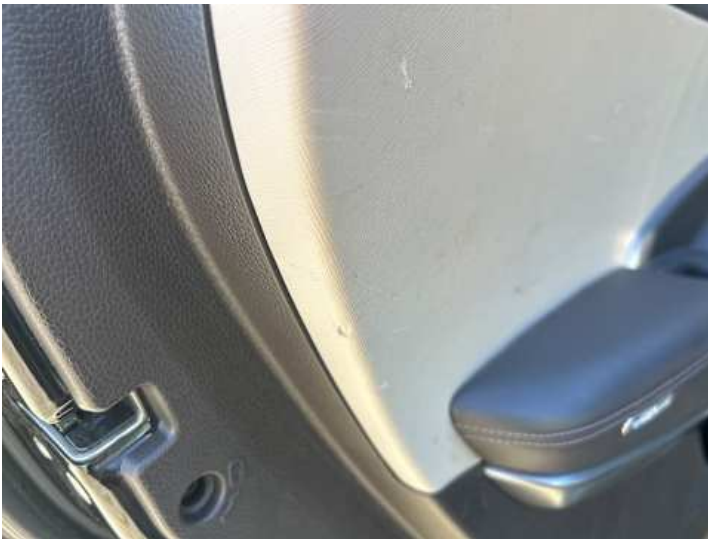
Innenraum (Diverse Schäden)

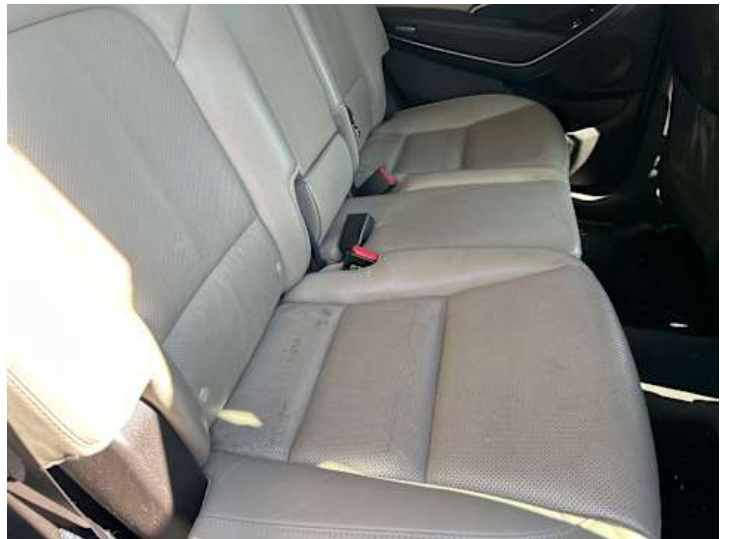
Innenraum (Verschmutzung)

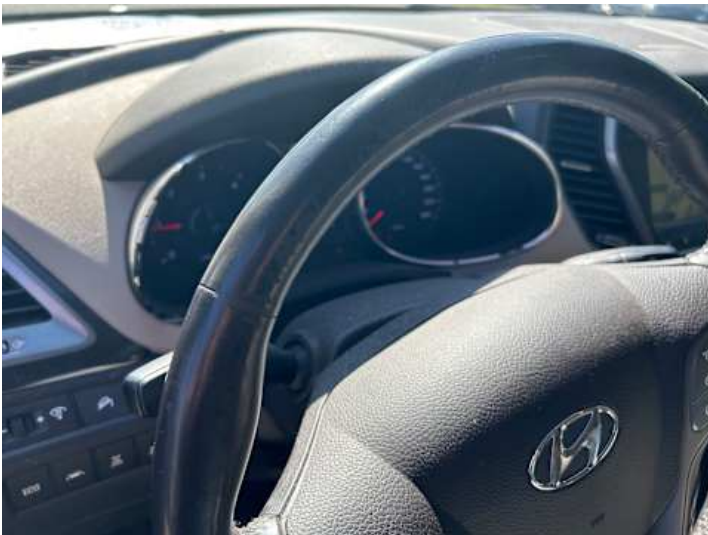
Innenraum (Verschleiß)

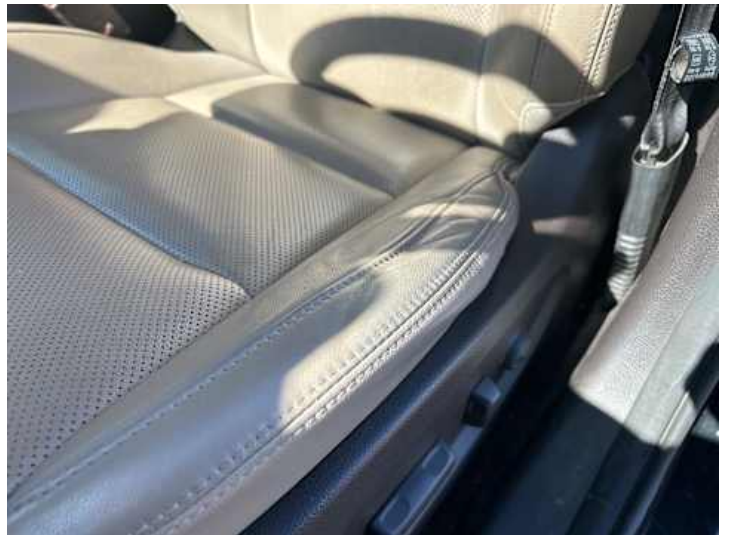
Innenraum (Verschleiß)

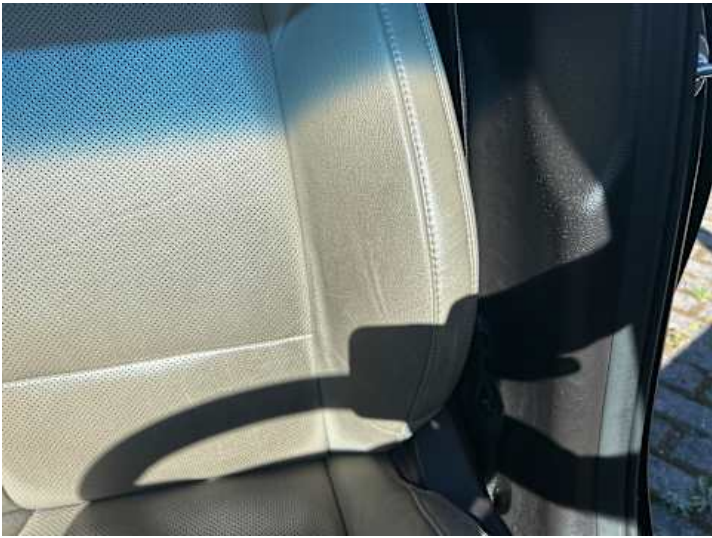
Innenraum (Verschleiß)

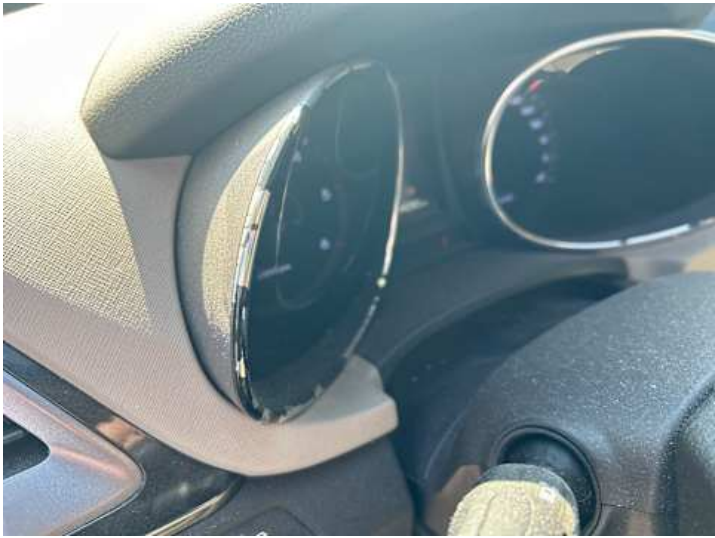
Innenraum (Kratzer)

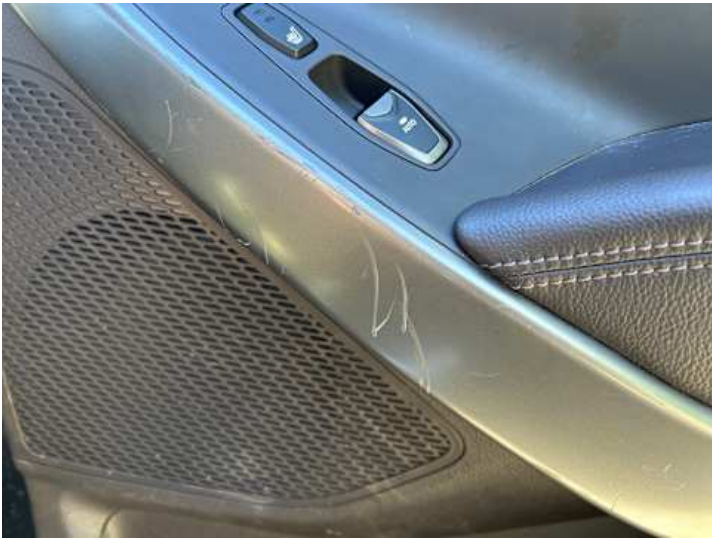
Innenraum (Kratzer)
