## VOLKSWAGEN, VW CADDY

EZ 04/2009 | Van | Benzin | Schaltgetriebe | 251.173km  
Besteuerung: Regelbesteuert (Deutschland)  
Fahrzeugstandort: 86\*\*\*  
Fahrzeug aufgenommen am: 18.08.2026

# Hinweise zum Zustandsbericht

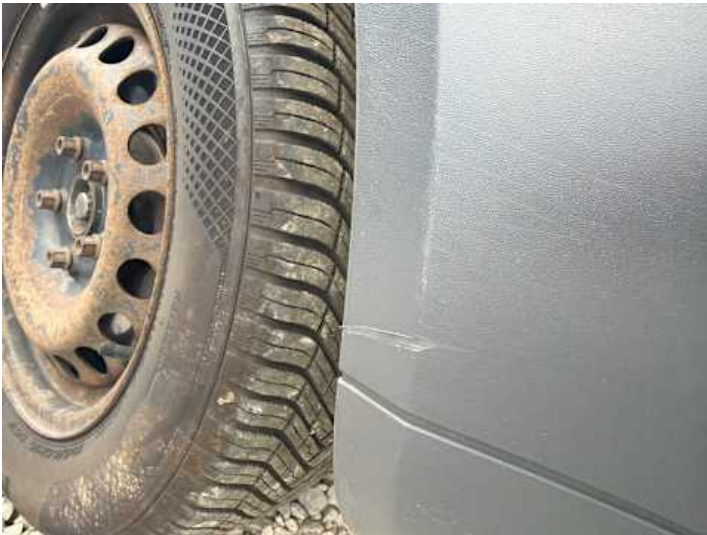
Stoßstange vorne (Kratzer)

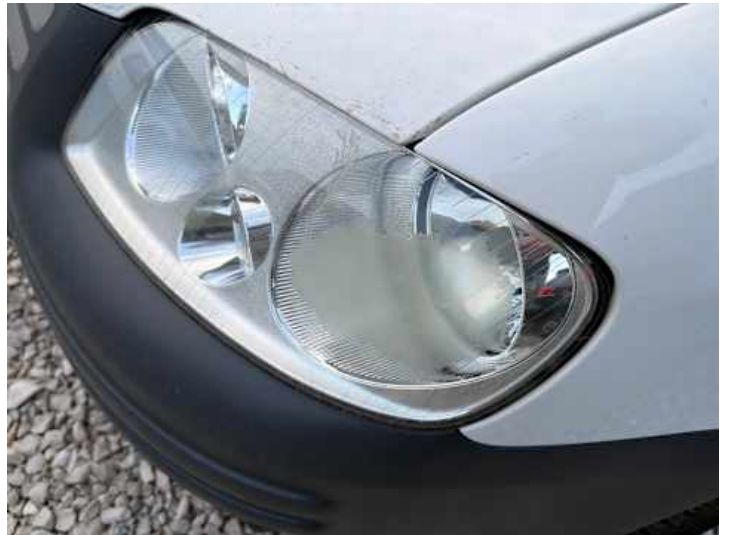
Scheinwerfer (links) (Blind)

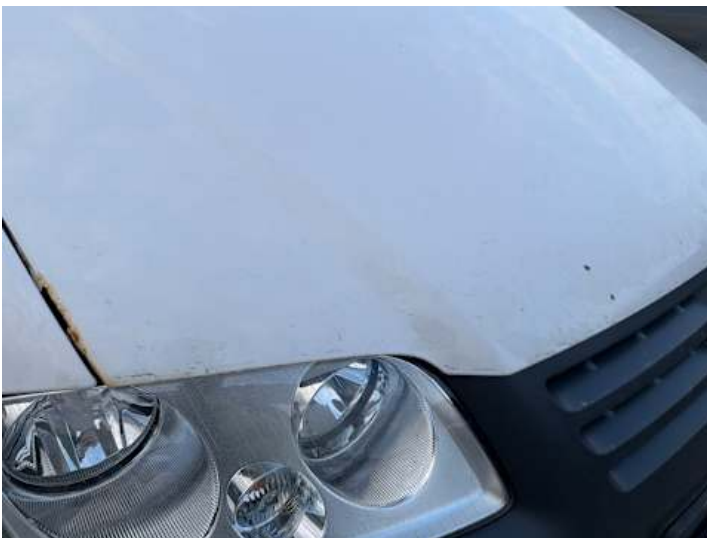
Motorhaube (Rost, Lackschaden, Steinschlag)

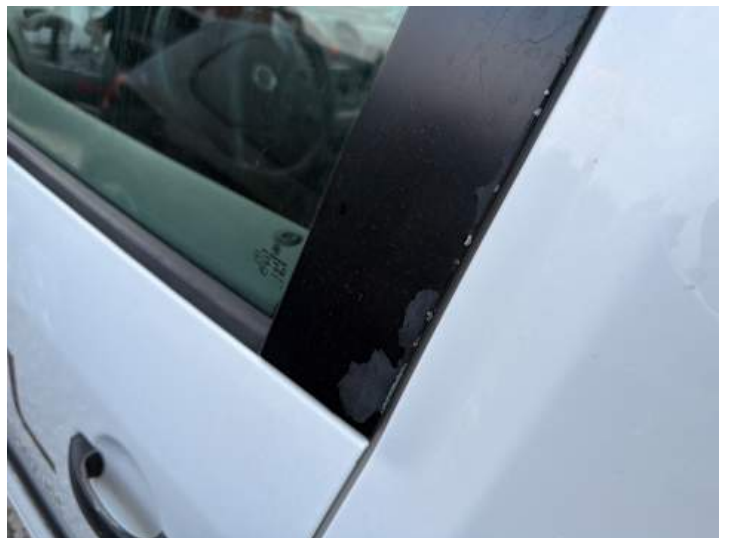
Fahrtür (Lackschaden)

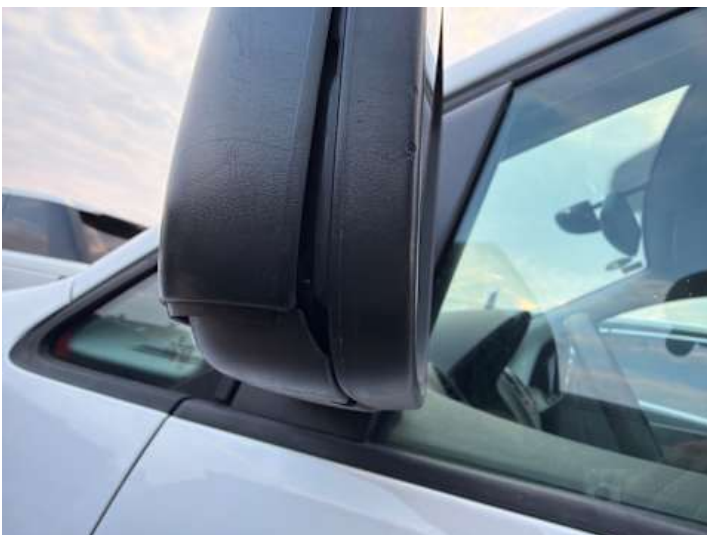
Fahrtür (Riss/Bruch)

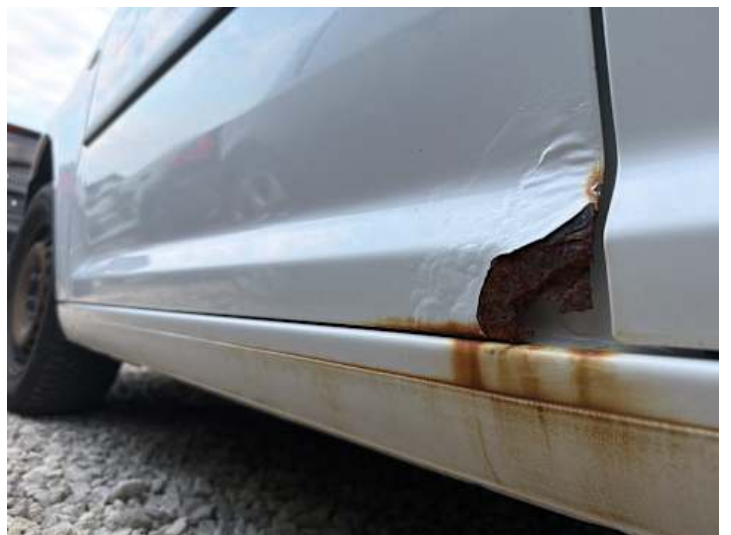
Fahrtür (Rost)

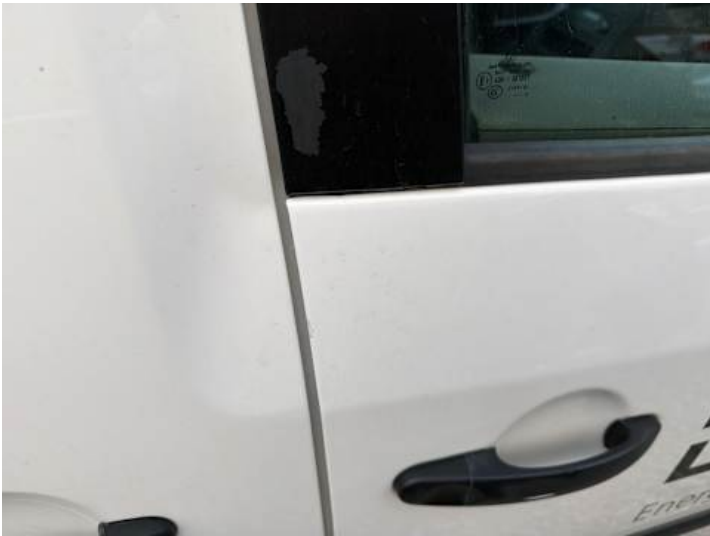
Beifahrertür (Kratzer, Lackschaden)

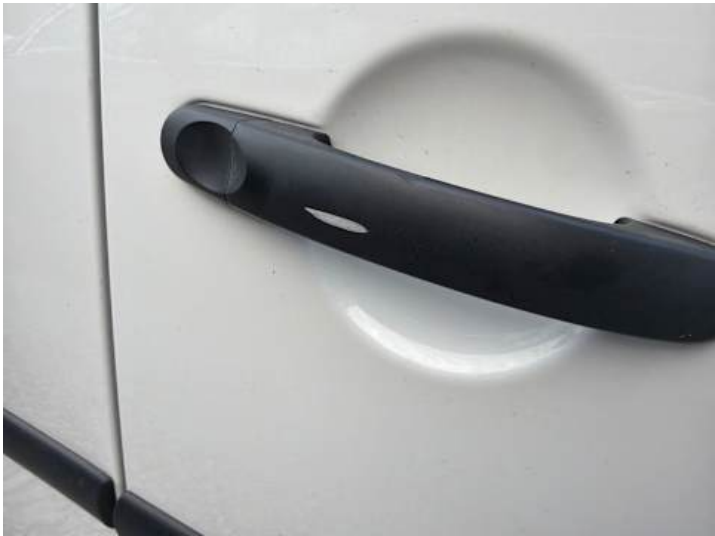
Beifahrertür (Kratzer, Lackschaden)

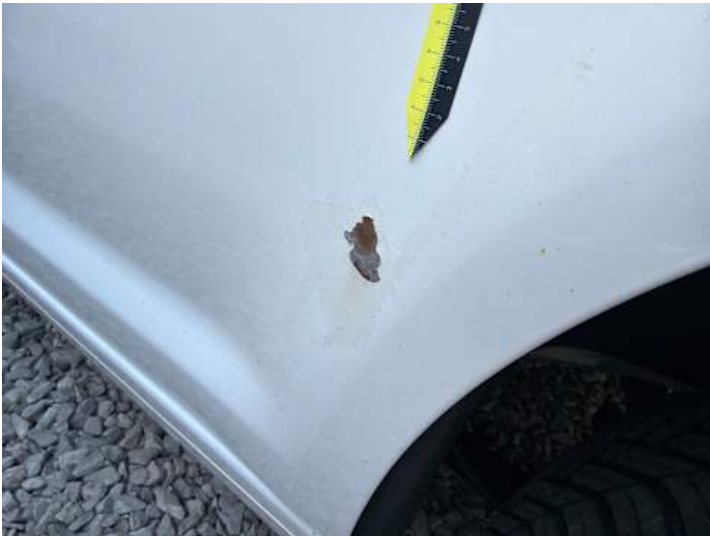
Türe hinten links (Unsachgemäß instand gesetzt, Rost)

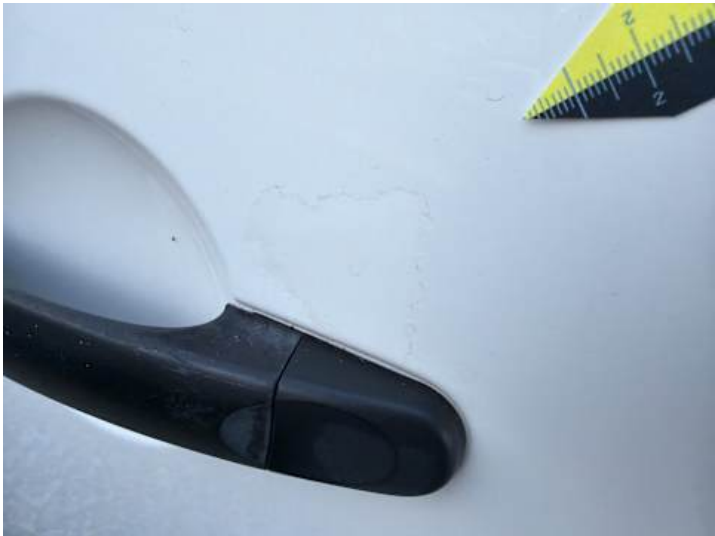
Türe hinten links (Lackschaden)

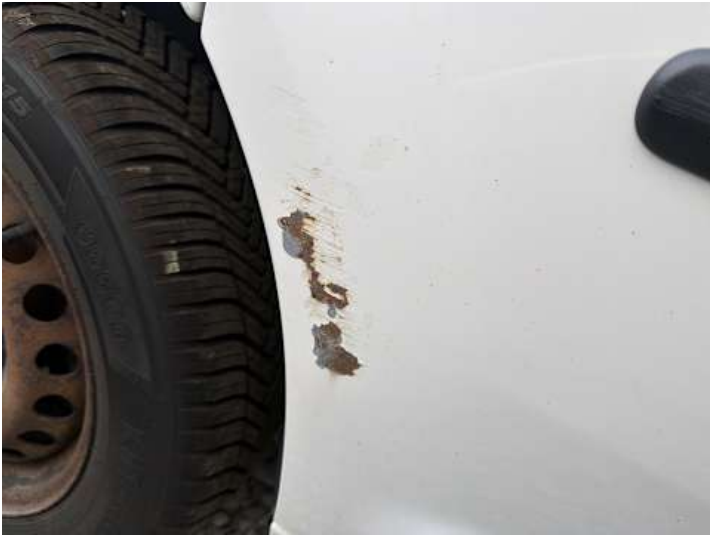
Türe hinten rechts (Kratzer, Rost)

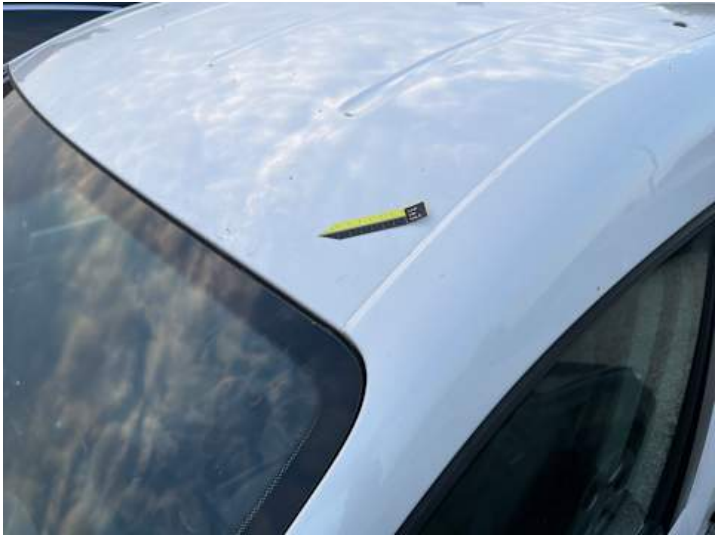
Dach (Kratzer)

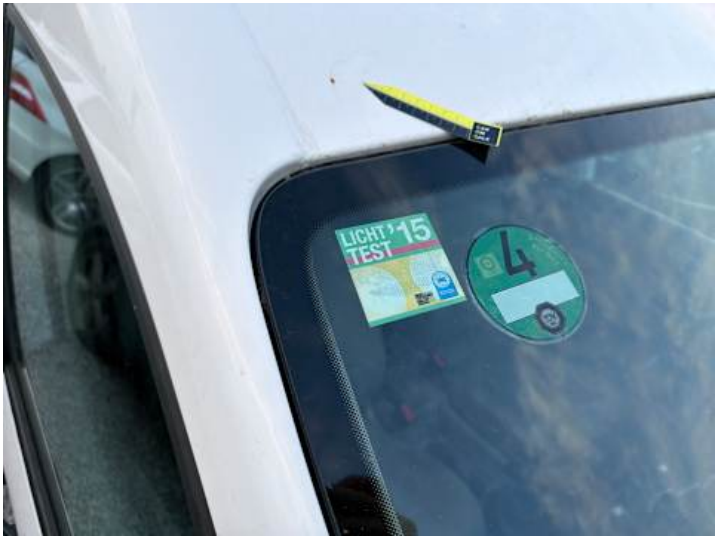
Dach (Rost, Lackschaden)

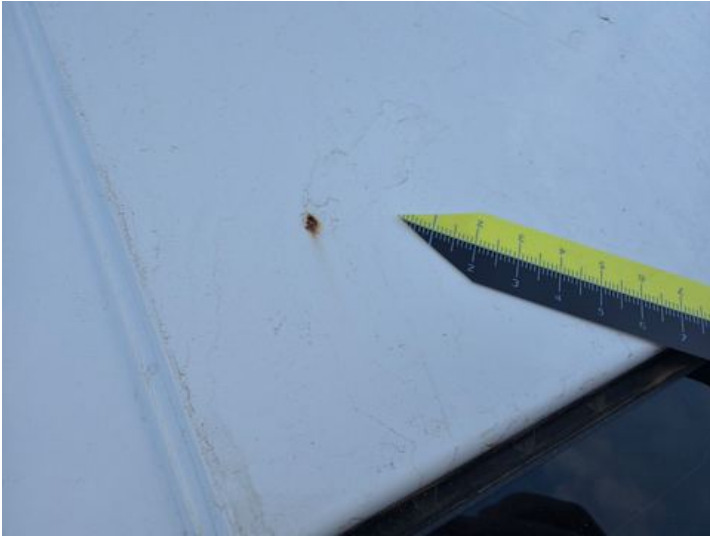
Dach (Rost, Lackschaden)

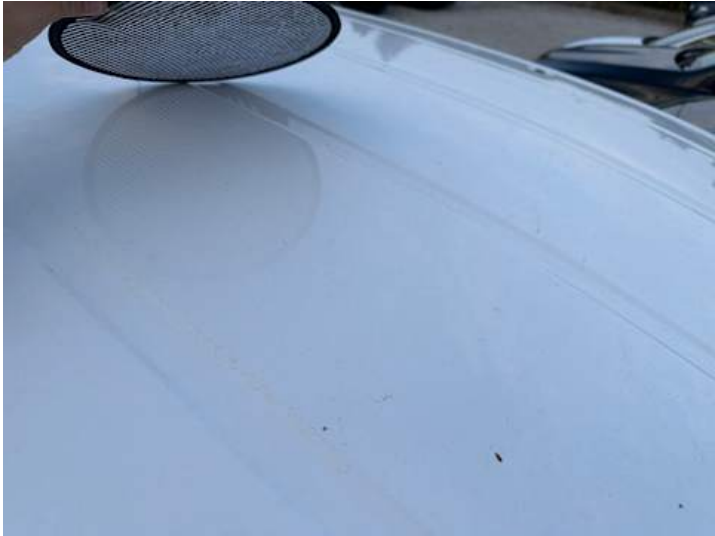
Dach (Delle)

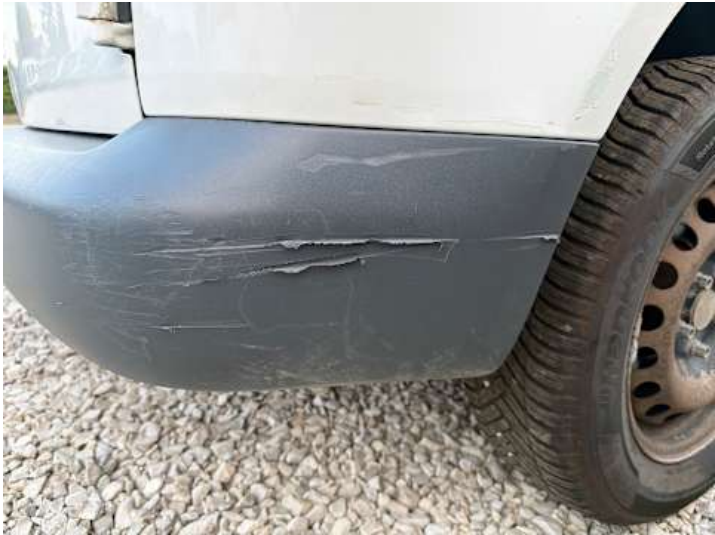
Stoßstange hinten (Kratzer)

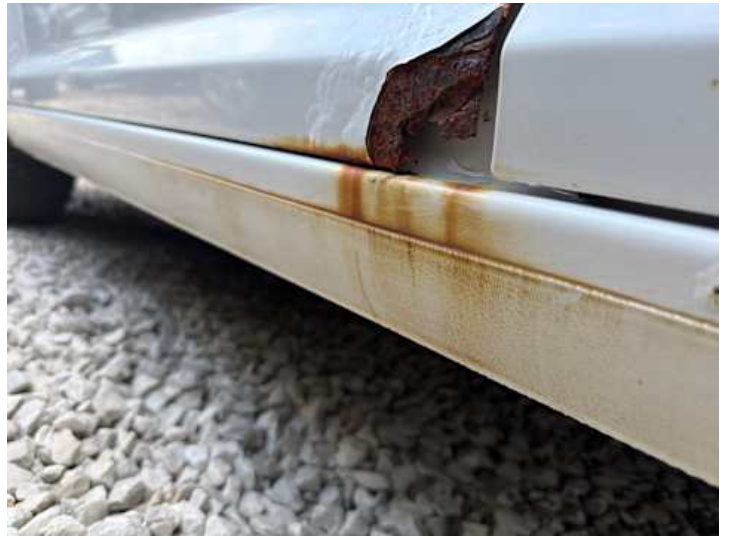
Schweller links (Rost)

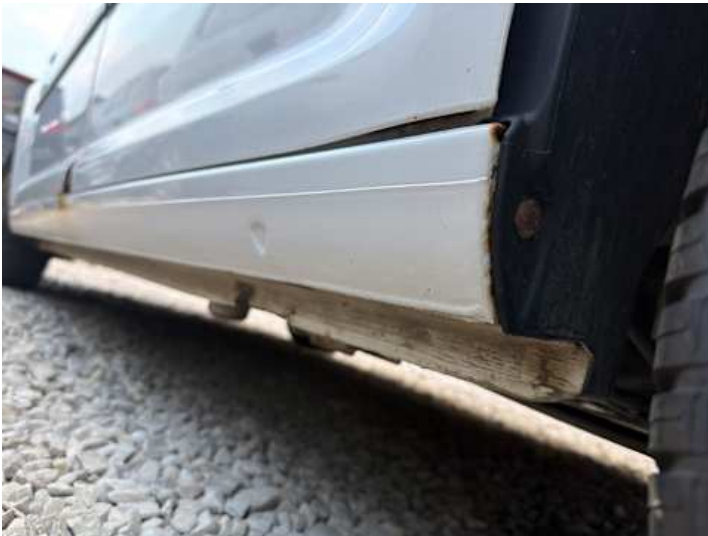
Schweller links (Rost)

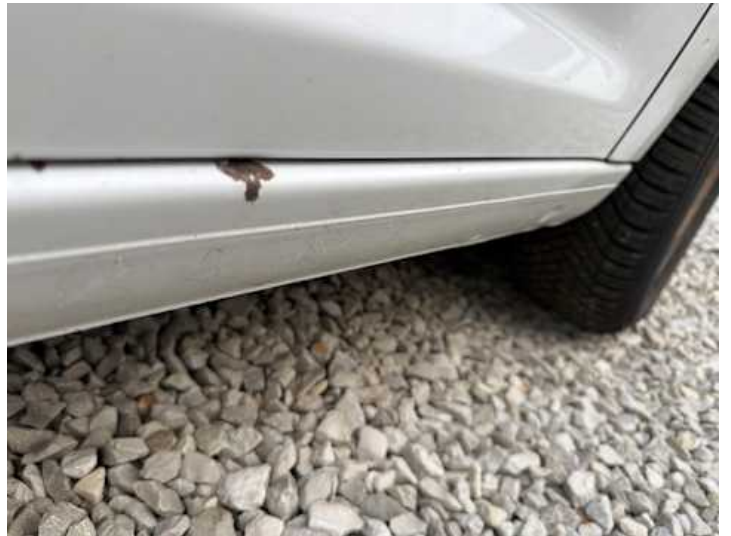
Schweller rechts (Rost)

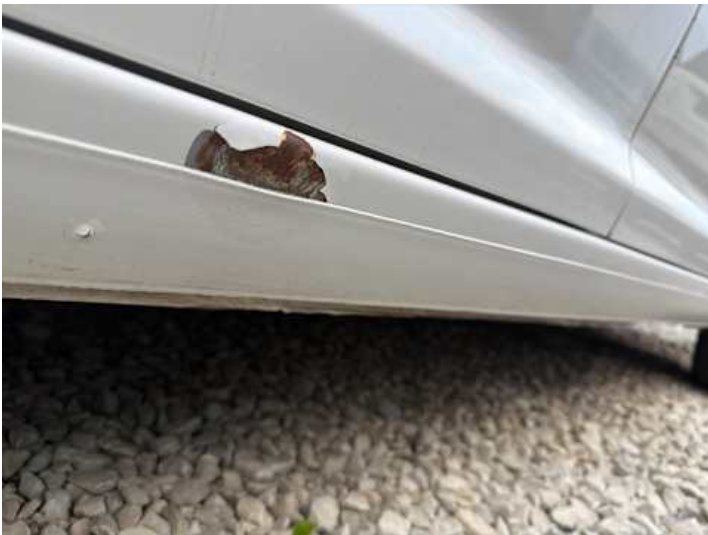
Schweller rechts (Rost)

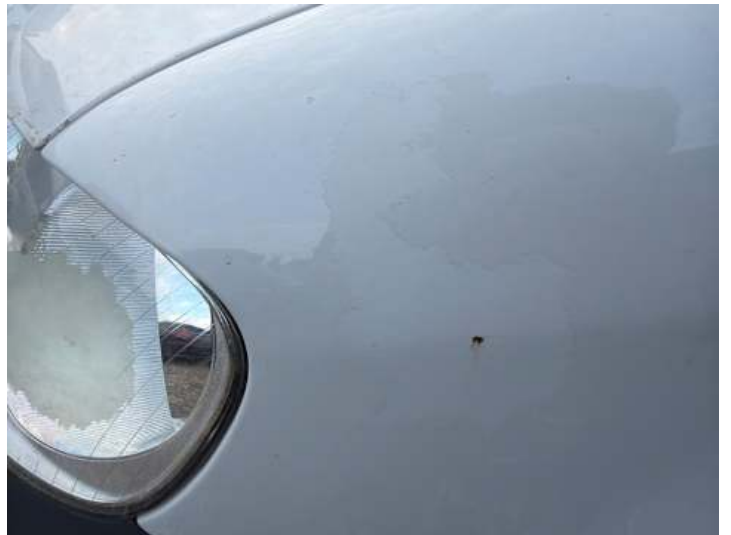
Kotflügel vorne links (Rost, Lackschaden)

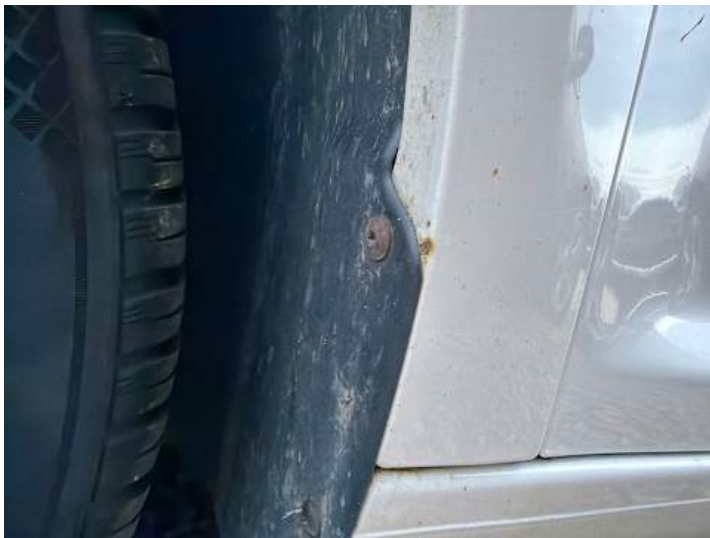
Kotflügel vorne links (Rost, Lackschaden)

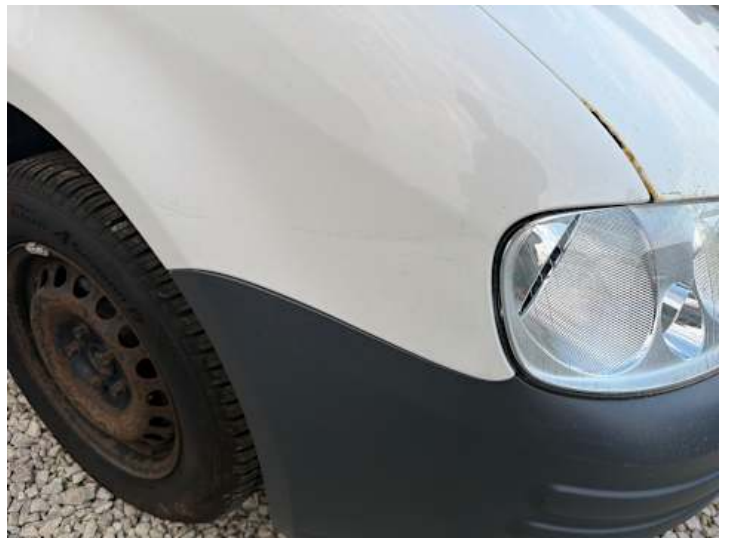
Kotflügel vorne rechts (Kratzer, Verformung)

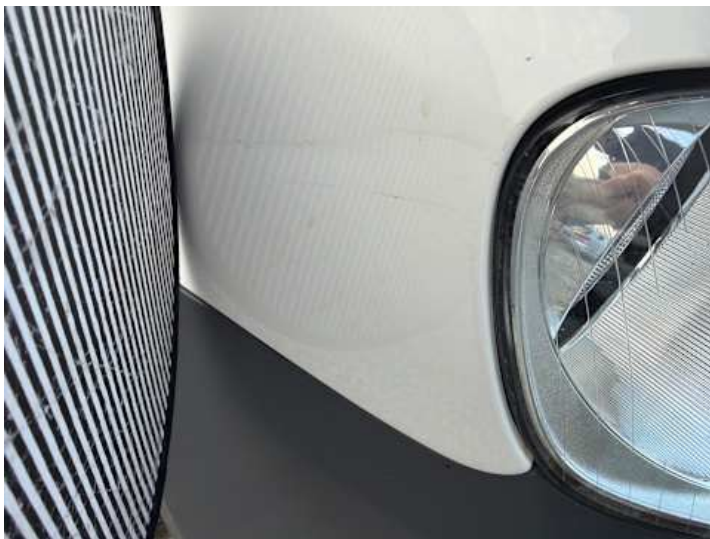
Kotflügel vorne rechts (Kratzer, Verformung)

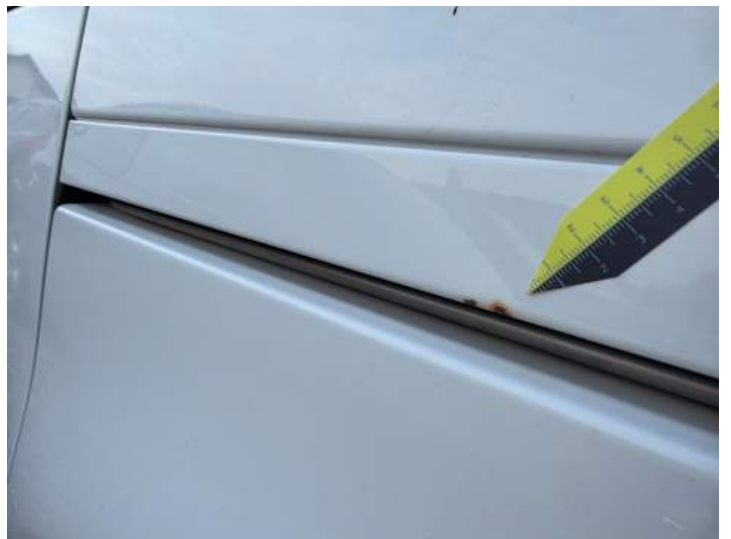
Seitenteil hinten links (Rost)

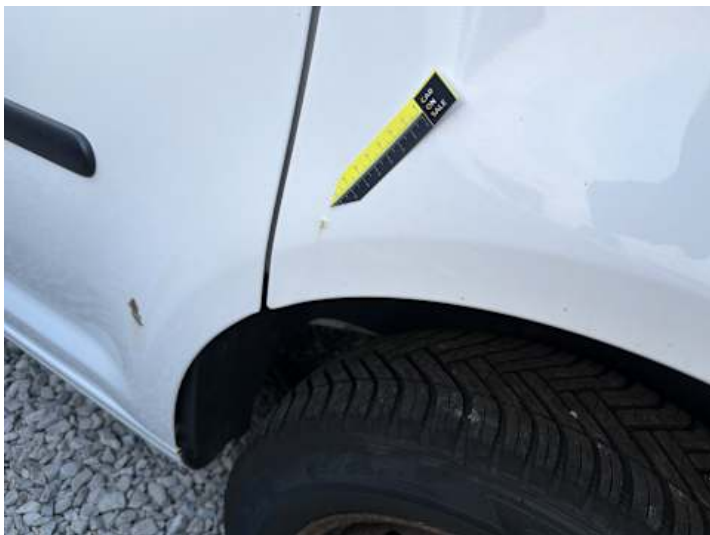
Seitenteil hinten links (Rost)

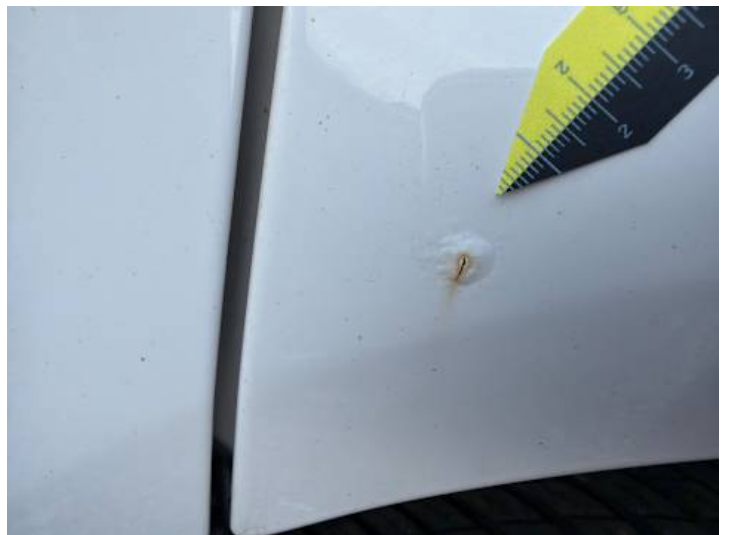
Seitenteil hinten links (Rost)

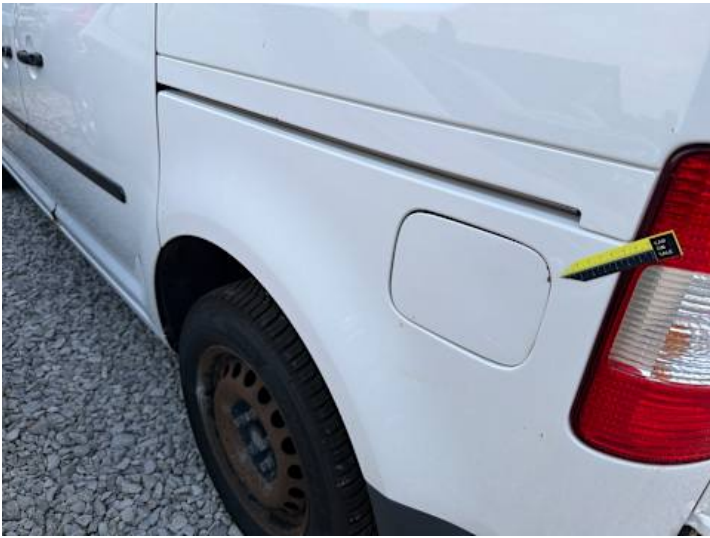
Seitenteil hinten links (Kratzer, Lackschaden)

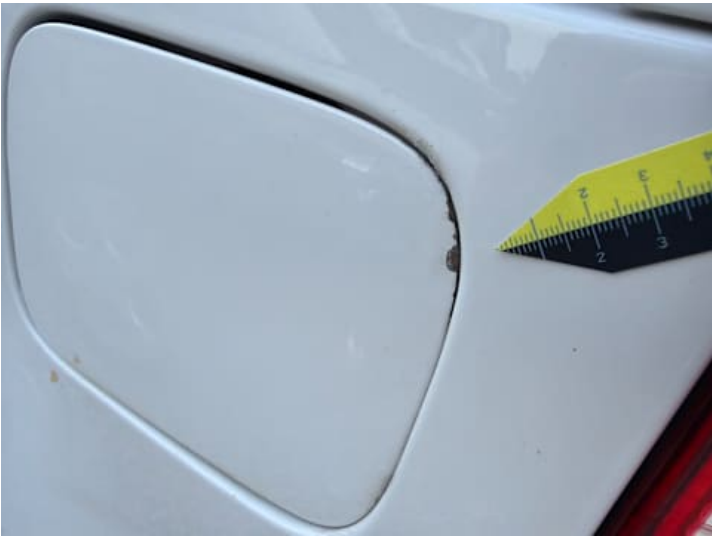
Seitenteil hinten links (Kratzer, Lackschaden)

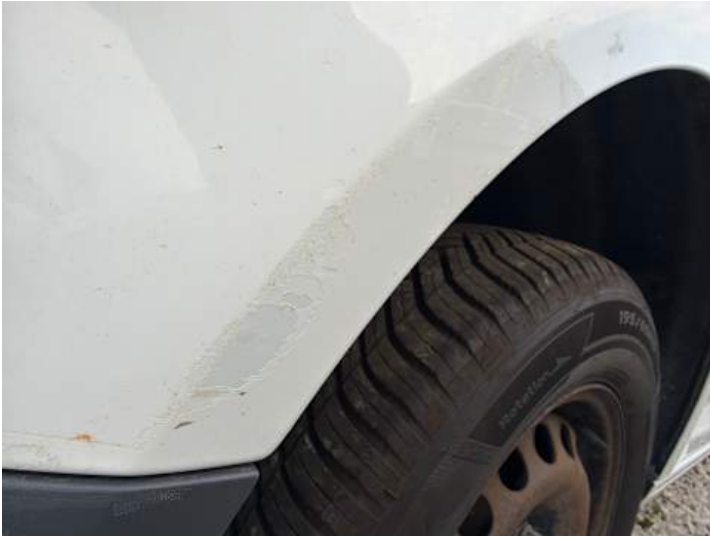
Seitenteil hinten rechts (Rost, Kratzer, Unsachgemäß instand gesetzt)

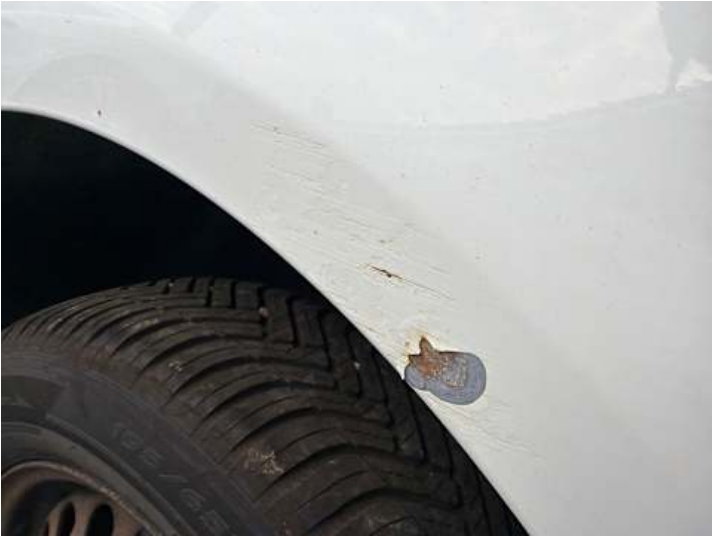
Seitenteil hinten rechts (Rost, Kratzer, Unsachgemäß instand gesetzt)

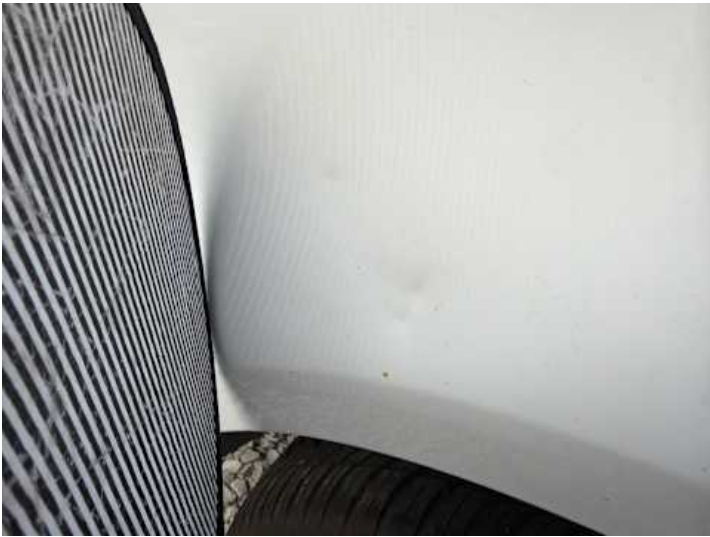
Seitenteil hinten rechts (Delle, Kratzer)

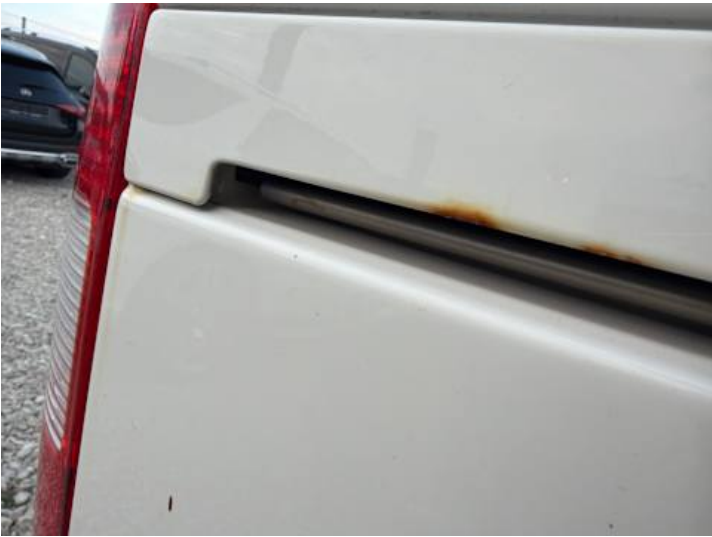
Seitenteil hinten rechts (Rost)

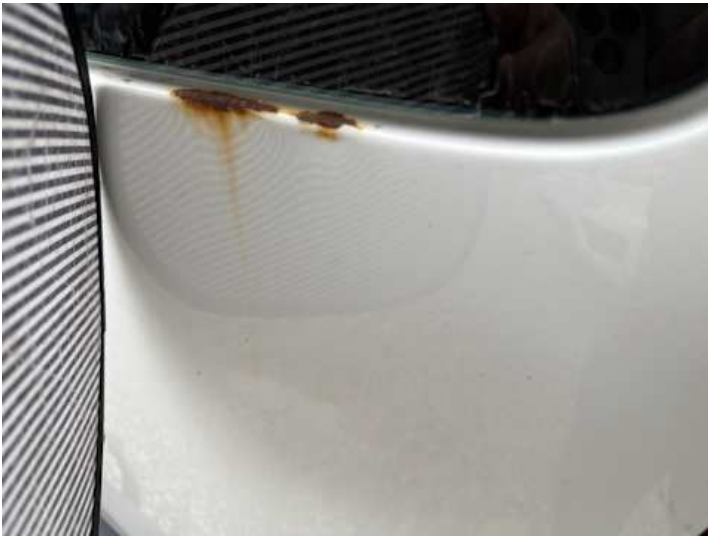
Heckklappe (Rost, Verformung)

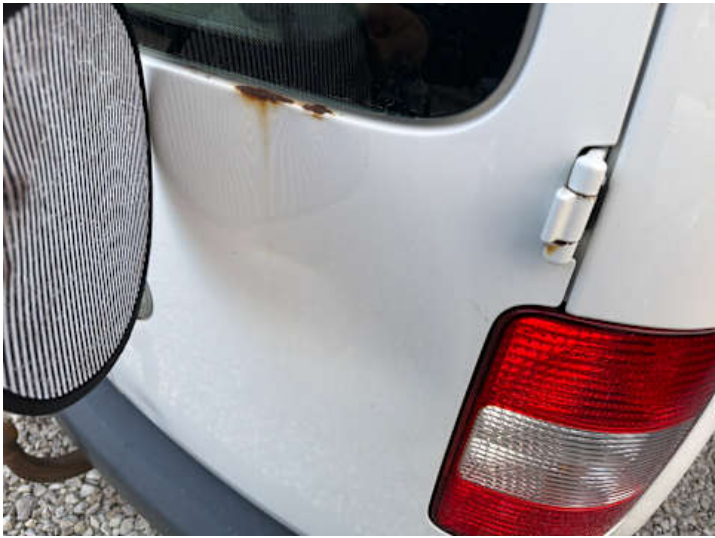
Heckklappe (Rost, Verformung)

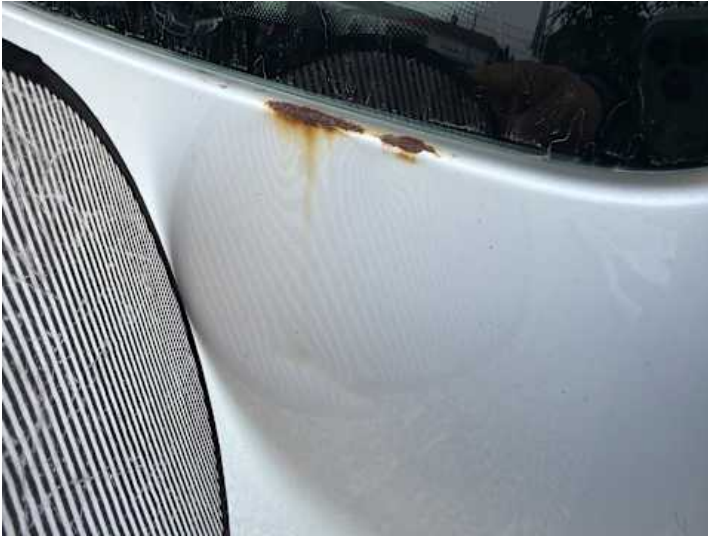
Heckklappe (Rost, Verformung)

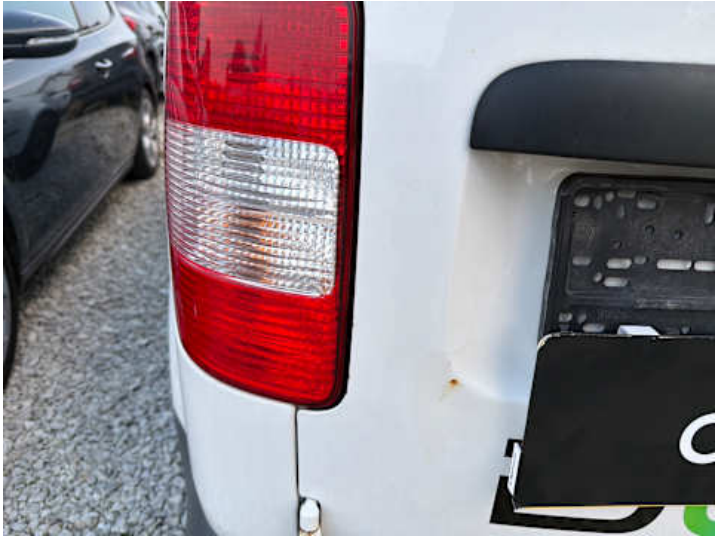
Heckklappe (Rost, Lackschaden)

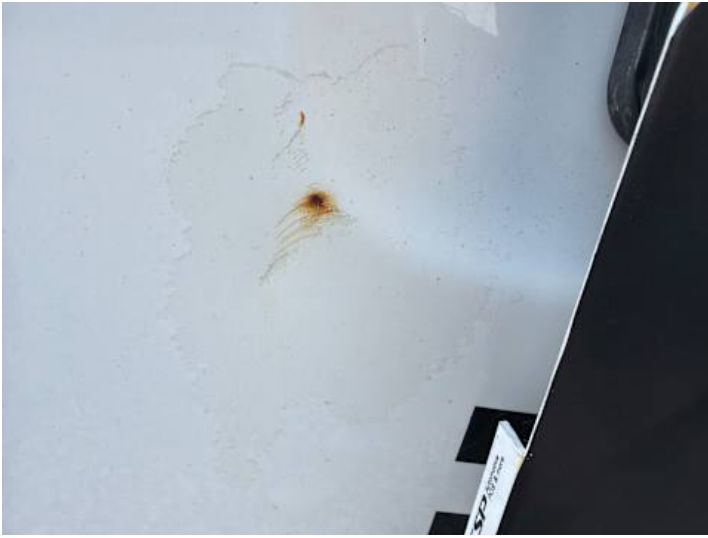
Heckklappe (Rost, Lackschaden)

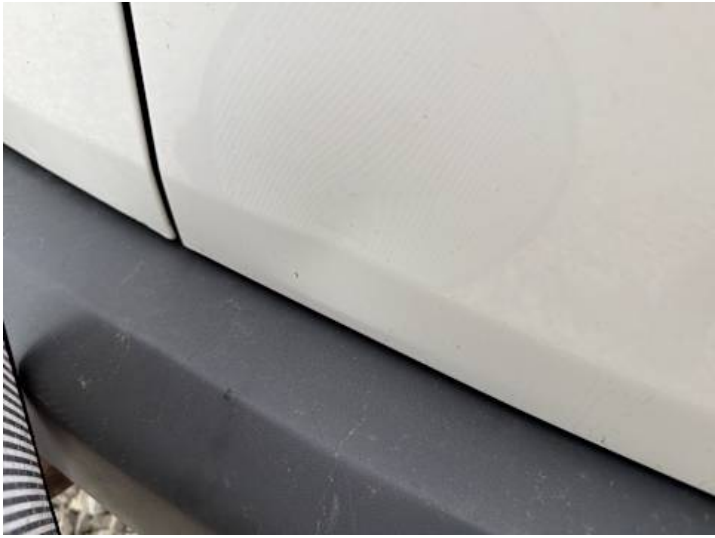
Heckklappe (Delle)

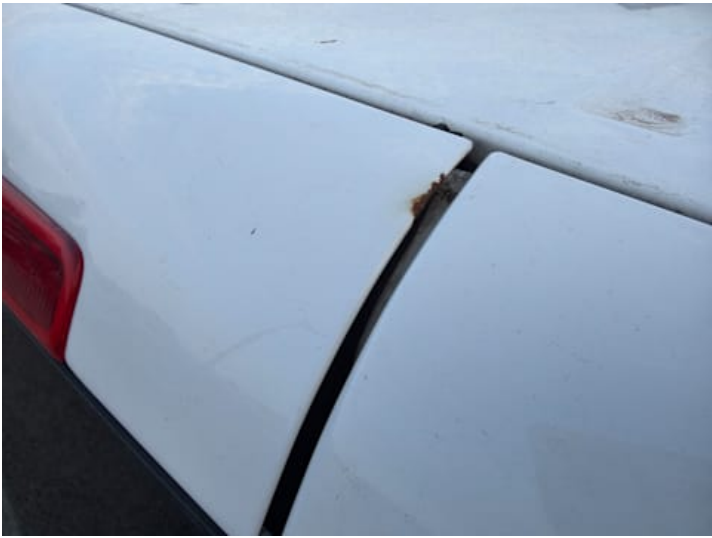
Heckklappe (Rost)

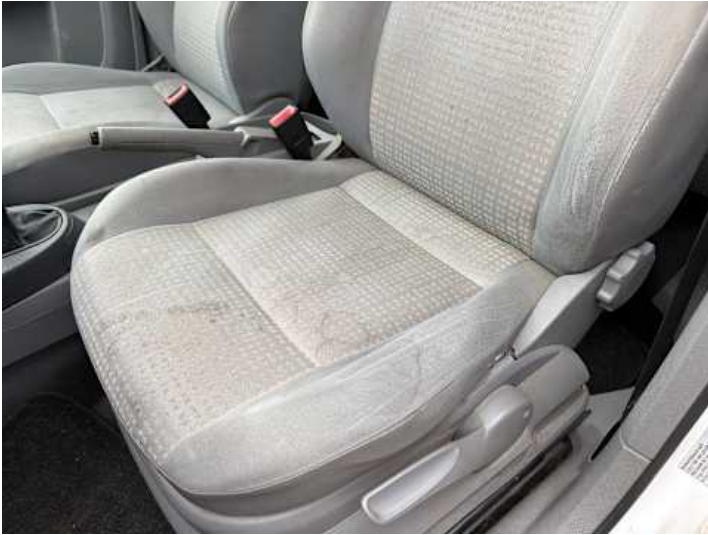
Innenraum (Verschmutzung)

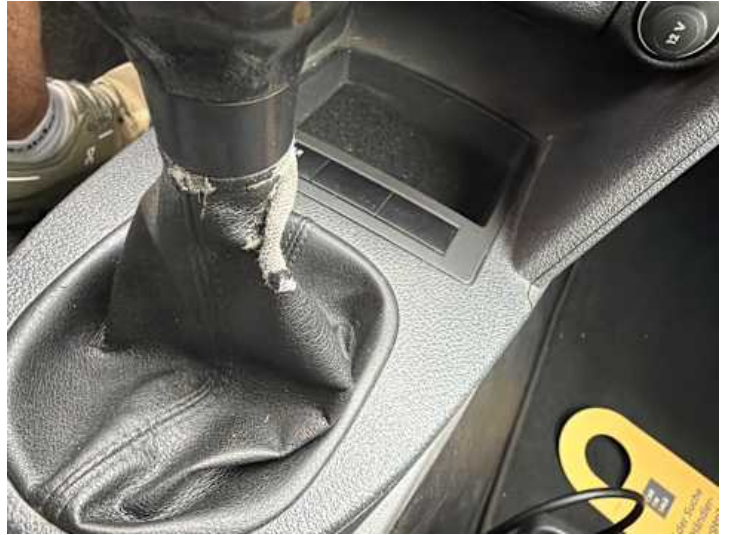
Innenraum (Verschmutzung)

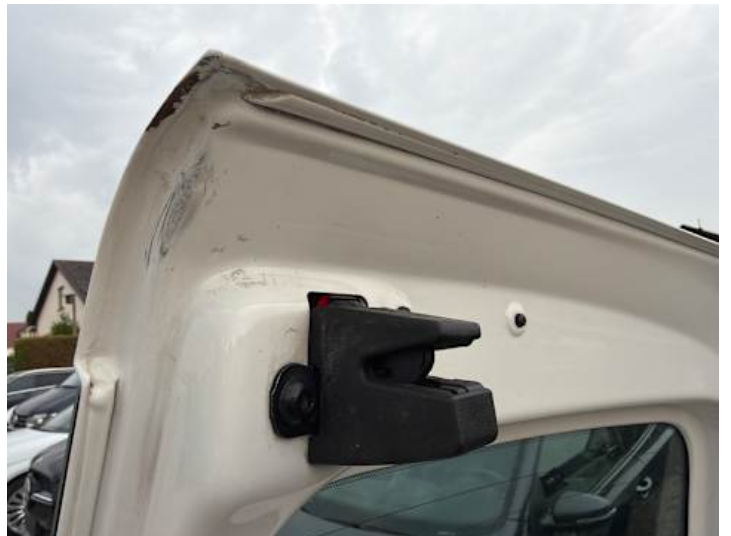
Innenraum (Kratzer)

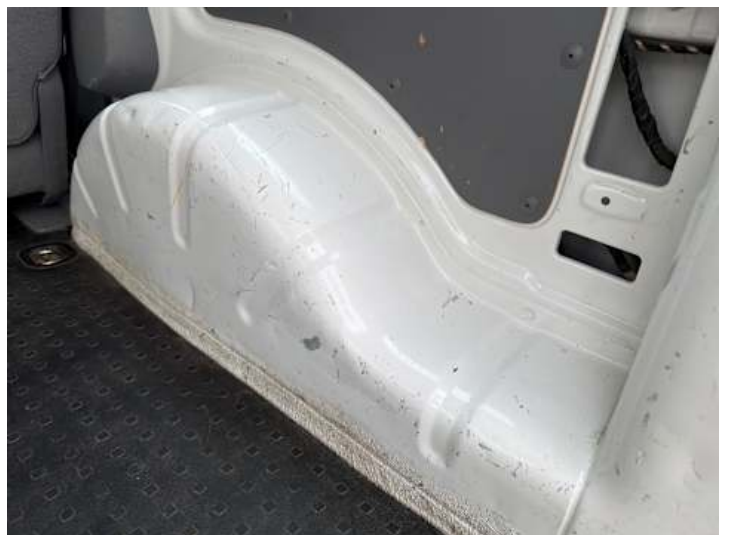
Innenraum (Kratzer)

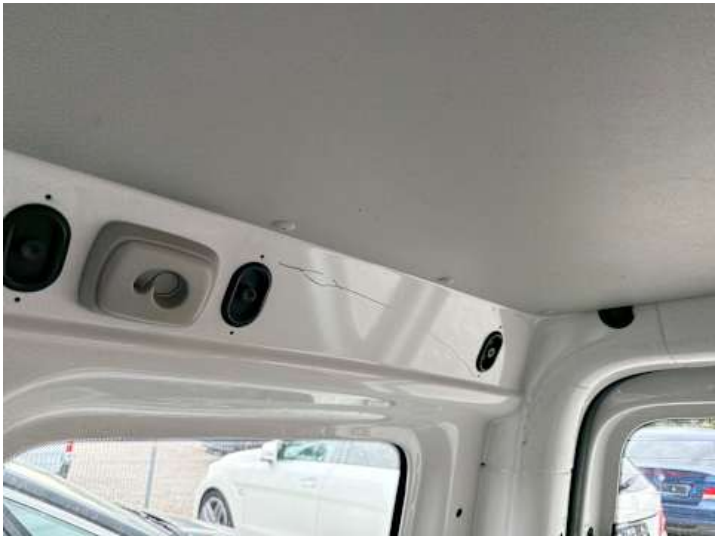
Innenraum (Kratzer)

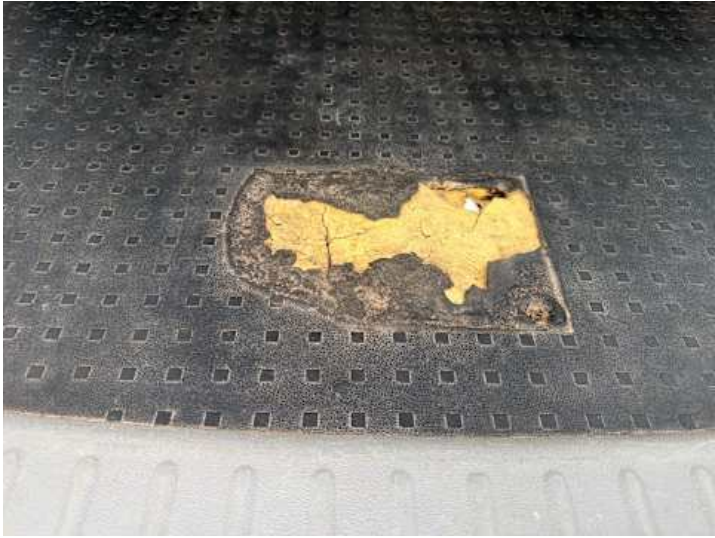
Innenraum (Riss/Bruch)

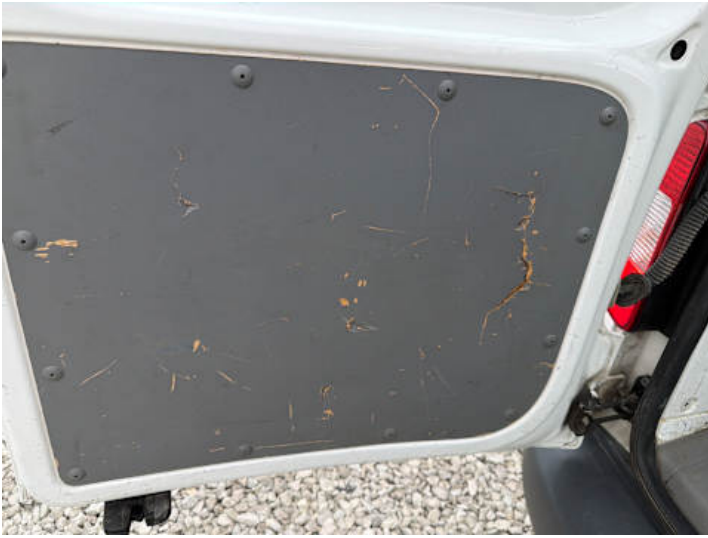
Innenraum (Riss/Bruch)

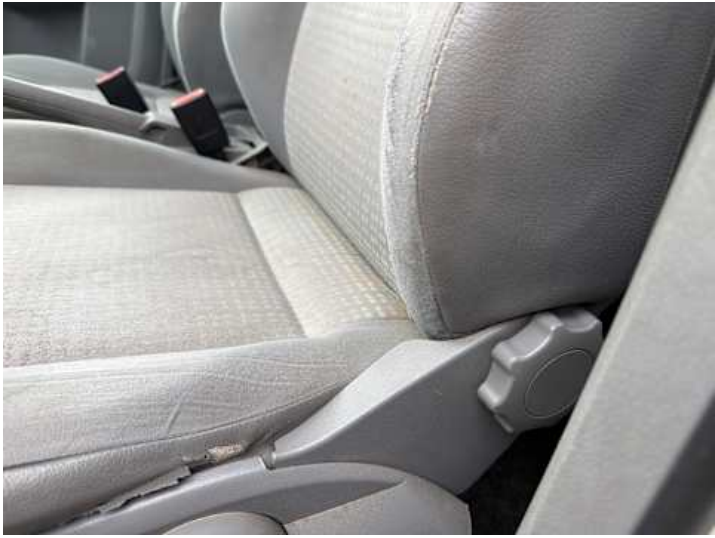
Innenraum (Verschleiß)

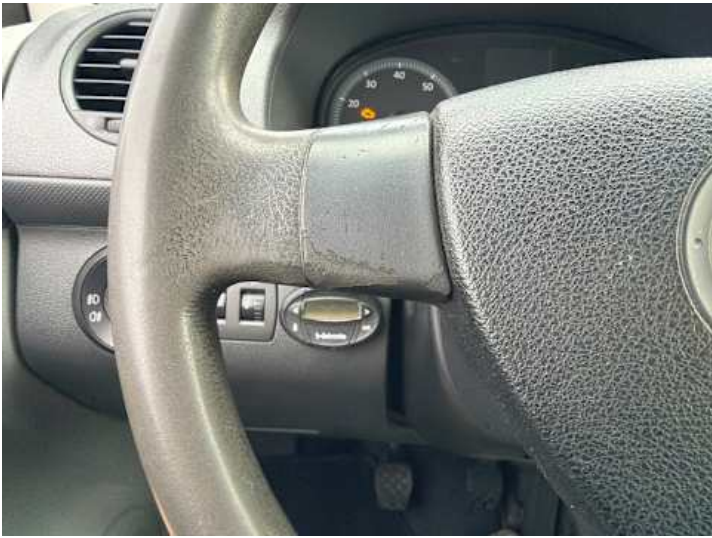
Innenraum (Verschleiß)
