### Opel Zafira Family

EZ 09/2012 | Van | Diesel | Schaltgetriebe | 123.825km  
Besteuerung: Differenzbesteuert (§25a UStG)  
Fahrzeugstandort: 51\*\*\*  
Fahrzeug aufgenommen am: 26.08.2026

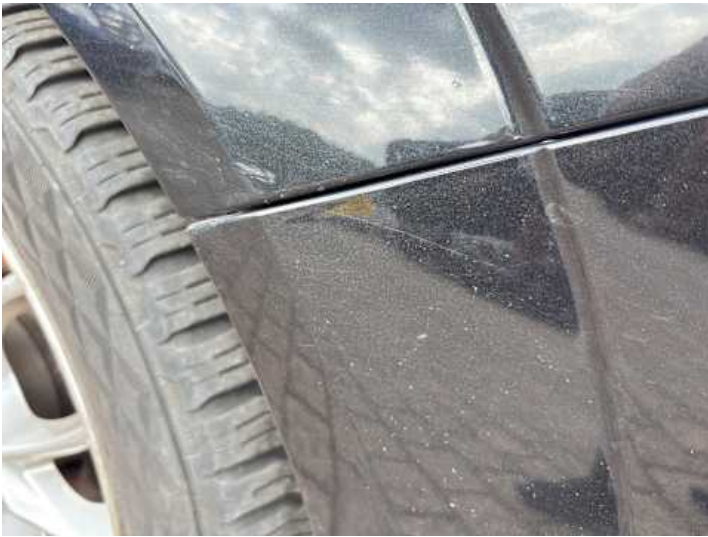
Stoßstange vorne (Kratzer)

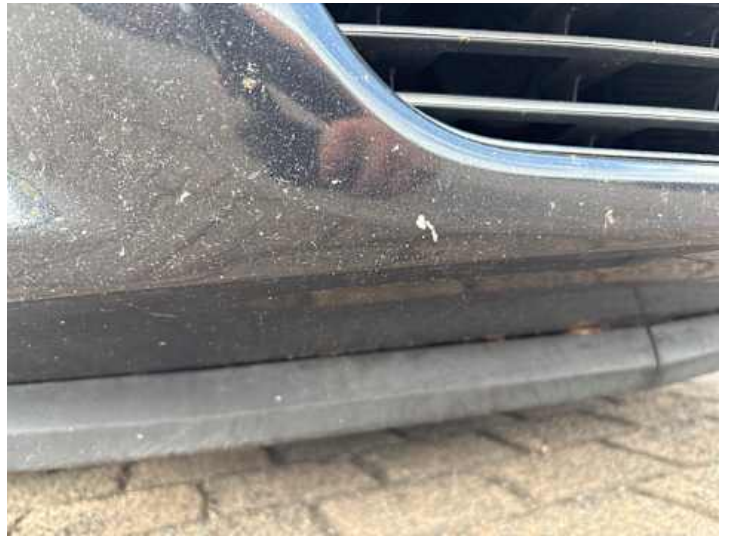
Stoßstange vorne (Kratzer)

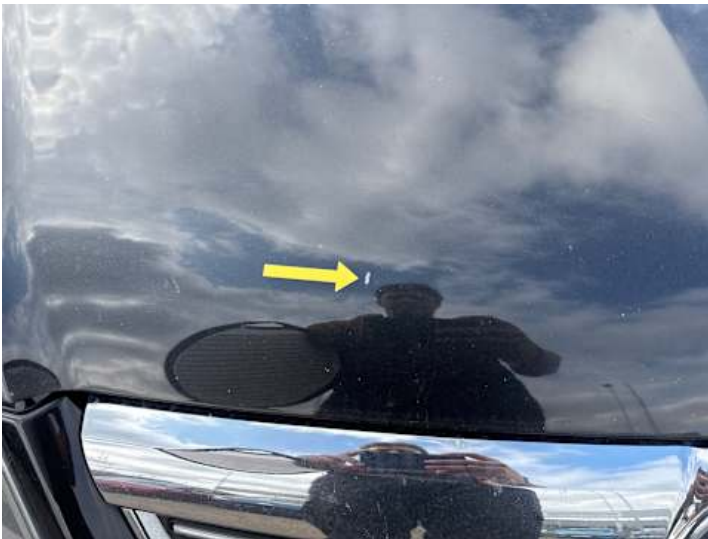
Motorhaube (Kratzer)

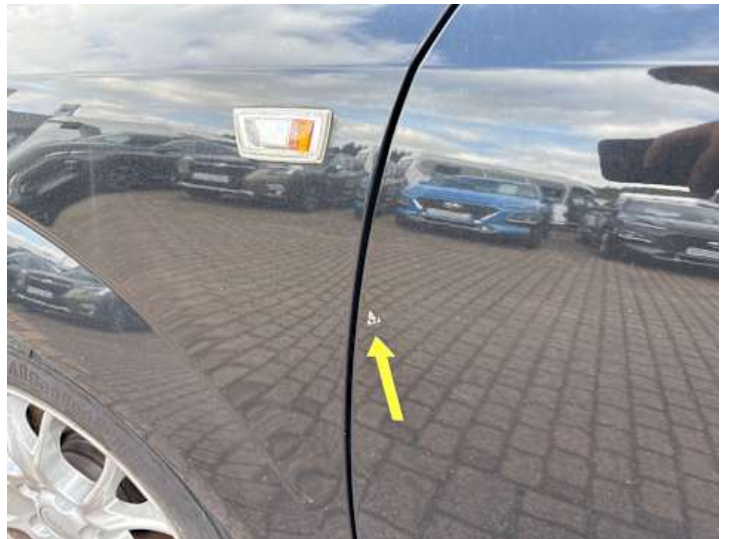
Fahrtür (Kratzer, Delle)

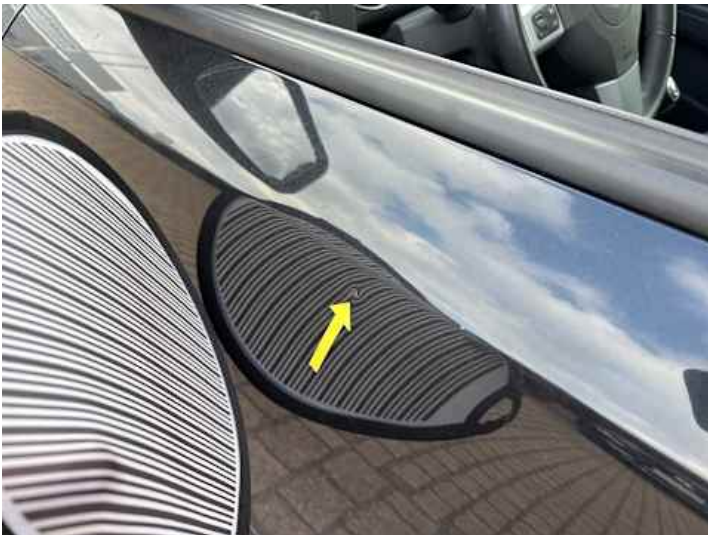
Fahrtür (Kratzer, Delle)

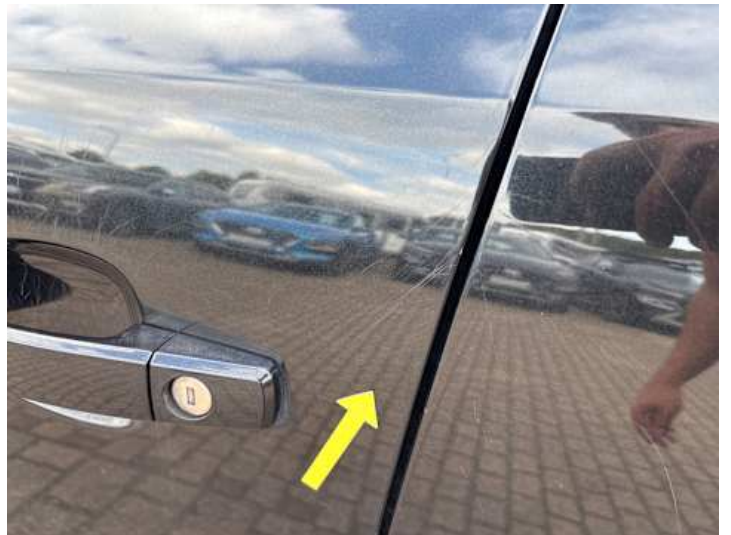
Fahrtür (Kratzer, Delle)

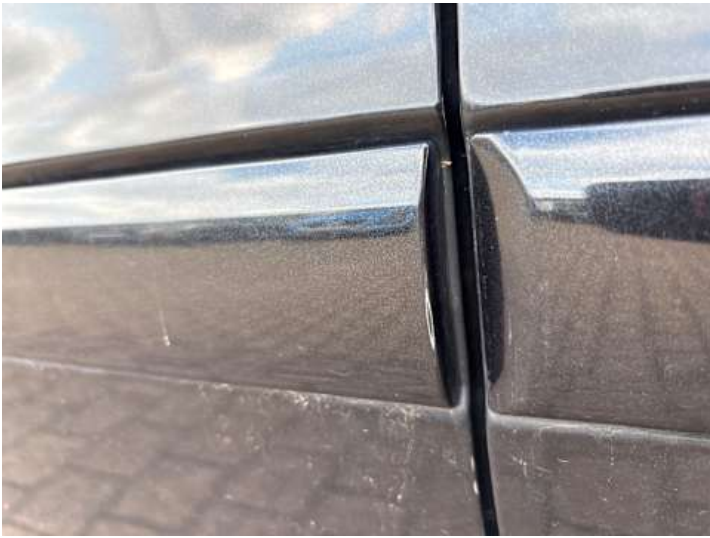
Fahrrertür (Kratzer, Delle)

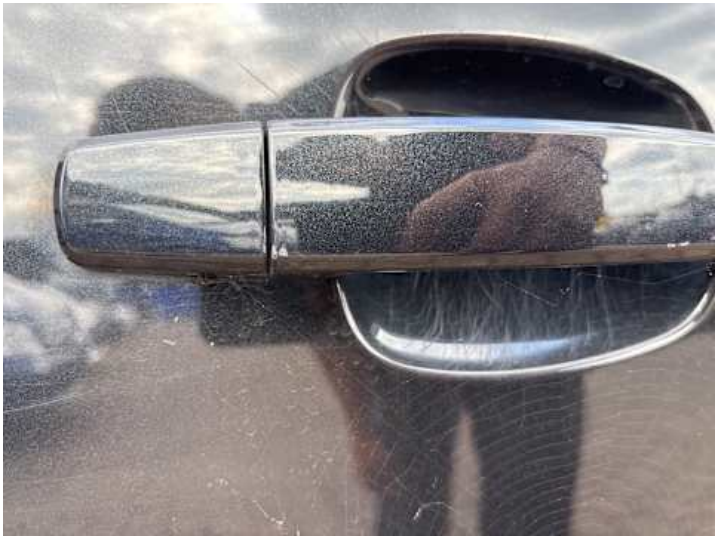
Beifahrertür (Kratzer)

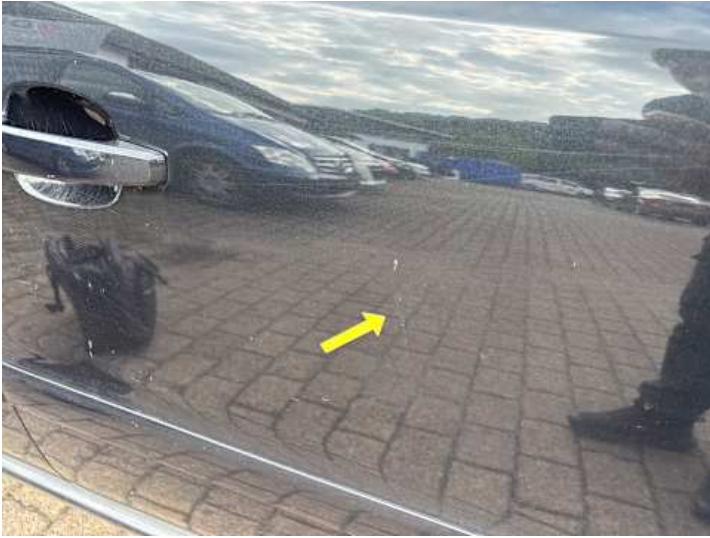
Beifahrertür (Kratzer)

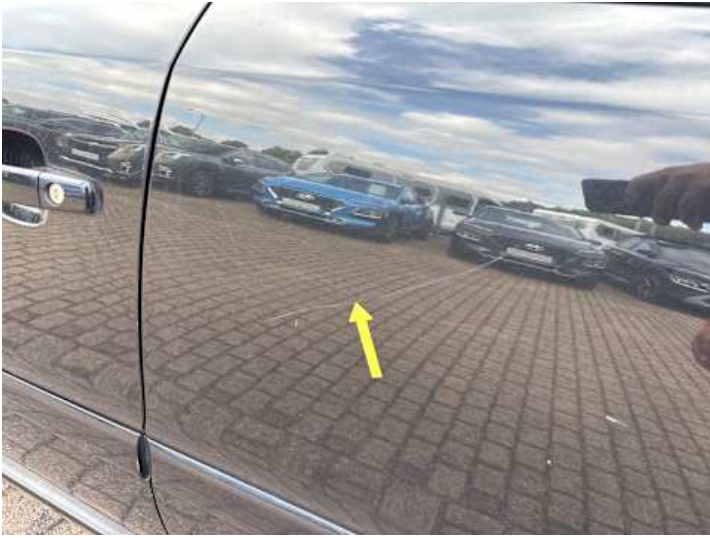
Türe hinten links (Kratzer)

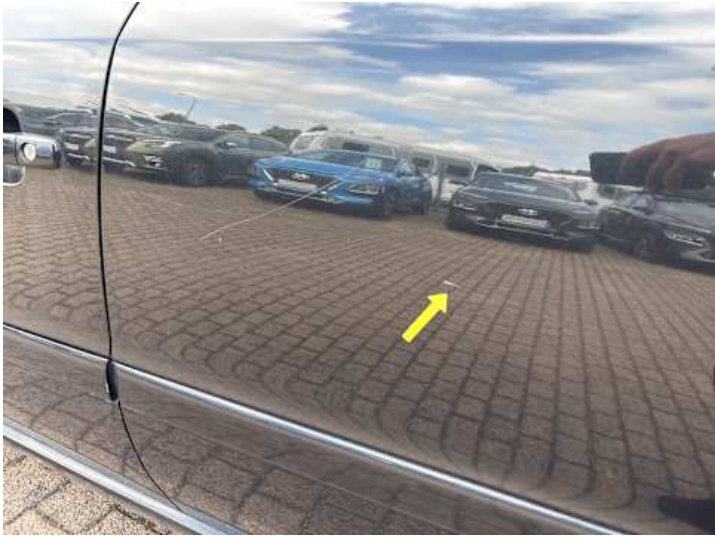
Türe hinten links (Kratzer)

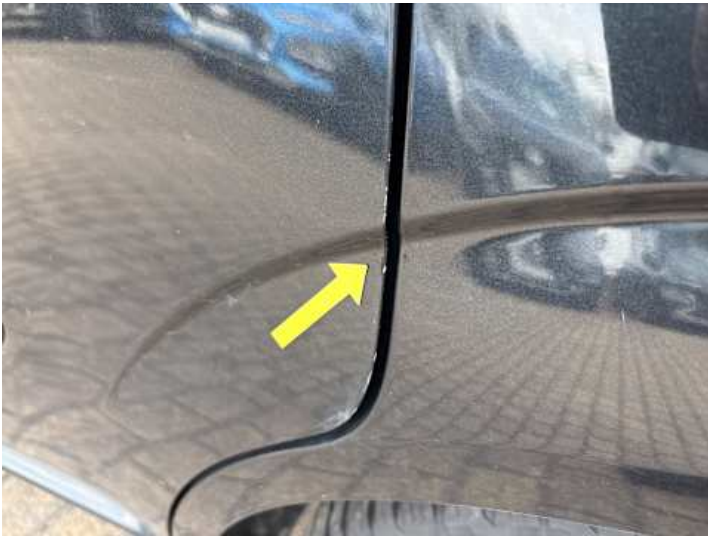
Türe hinten links (Kratzer)

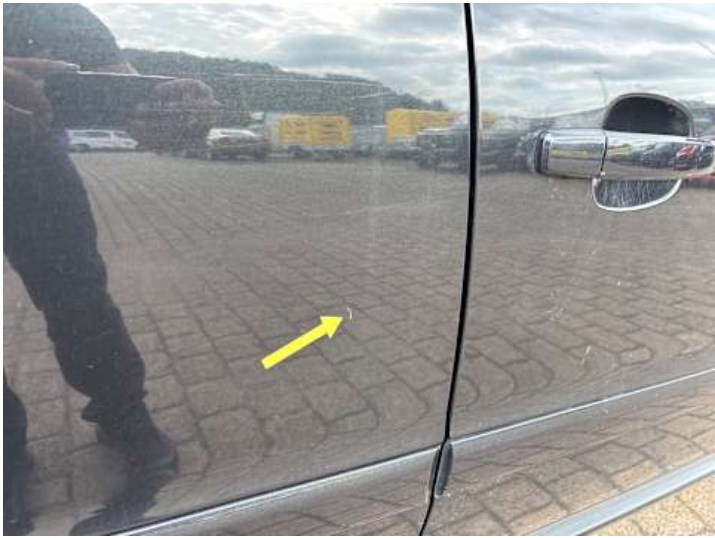
Türe hinten rechts (Kratzer)

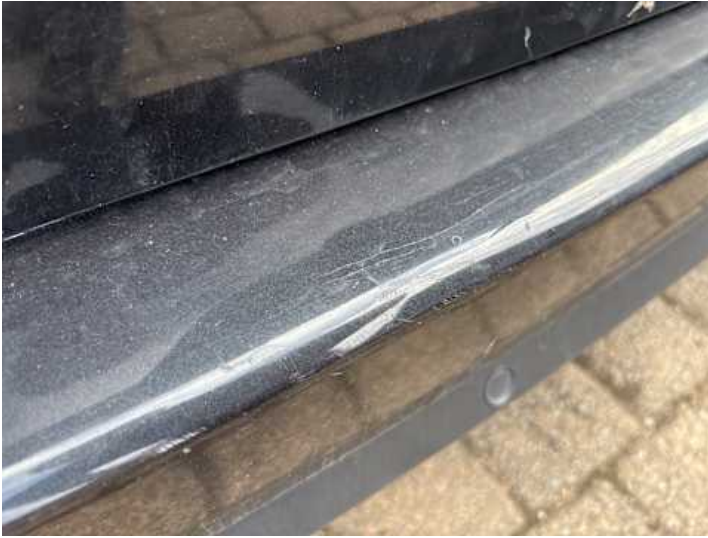
Stoßstange hinten (Kratzer, Lackschaden, Verformung)

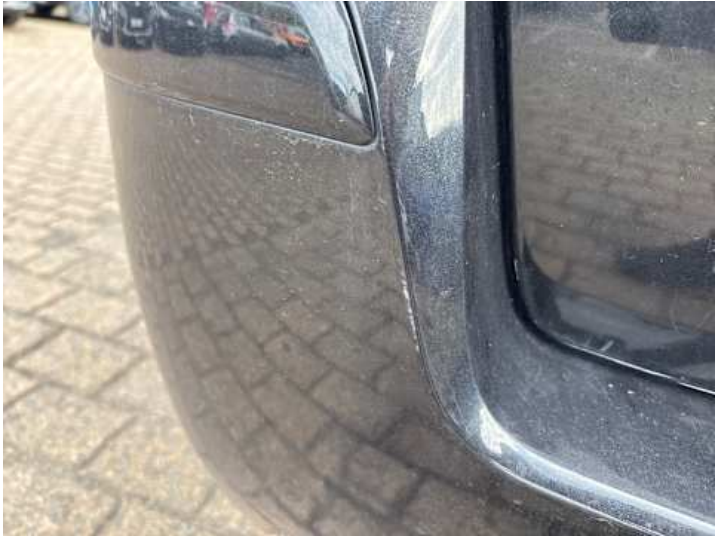
Stoßstange hinten (Kratzer, Lackschaden, Verformung)

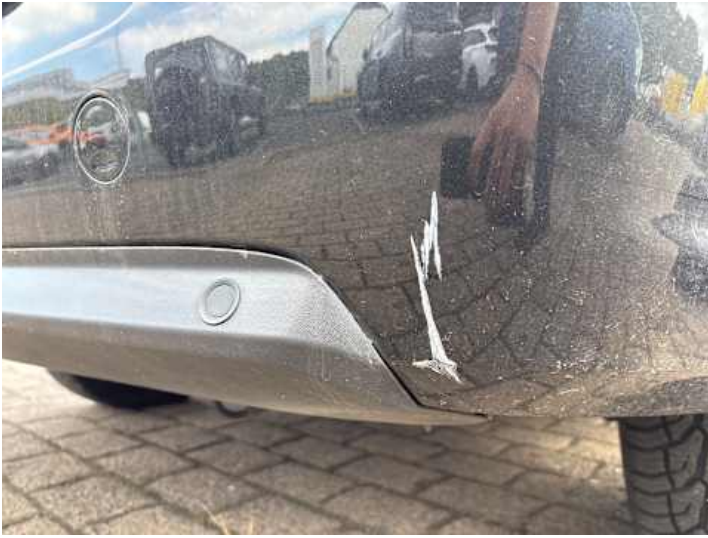
Stoßstange hinten (Kratzer, Lackschaden, Verformung)

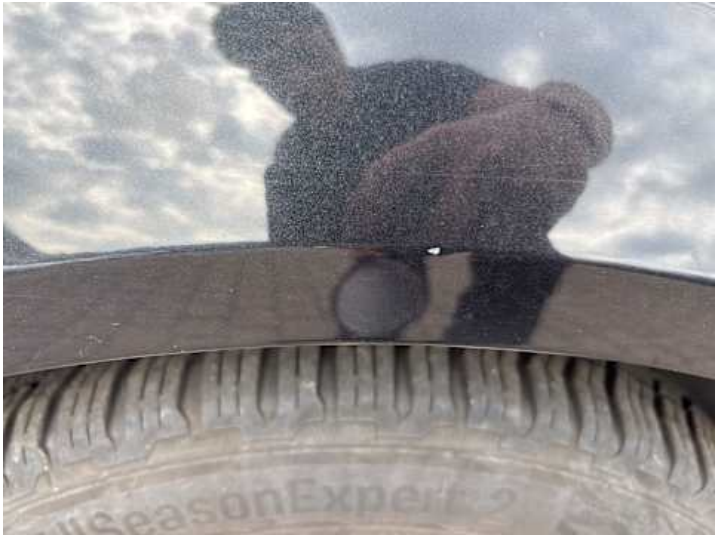
Kotflügel vorne rechts (Kratzer)

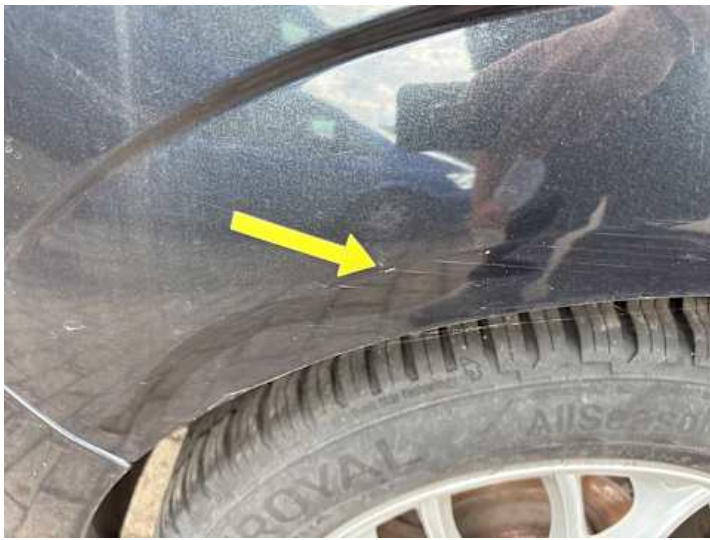
Seitenteil hinten rechts (Kratzer)

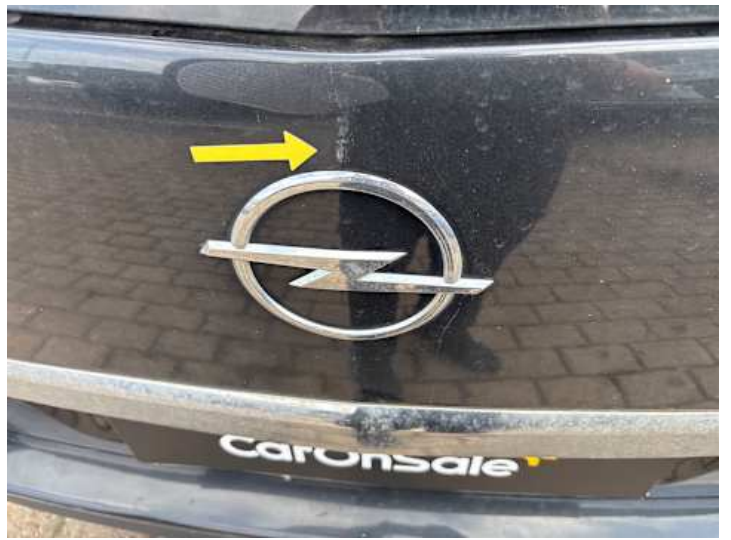
Heckklappe (Kratzer)
