## Peugeot 107 Filou

EZ 03/2012 | Kleinwagen | Benzin | Schaltgetriebe | 105.648km  
Besteuerung: Differenzbesteuert (§25a UStG)  
Fahrzeugstandort: 66\*\*\*  
Fahrzeug aufgenommen am: 06.08.2026

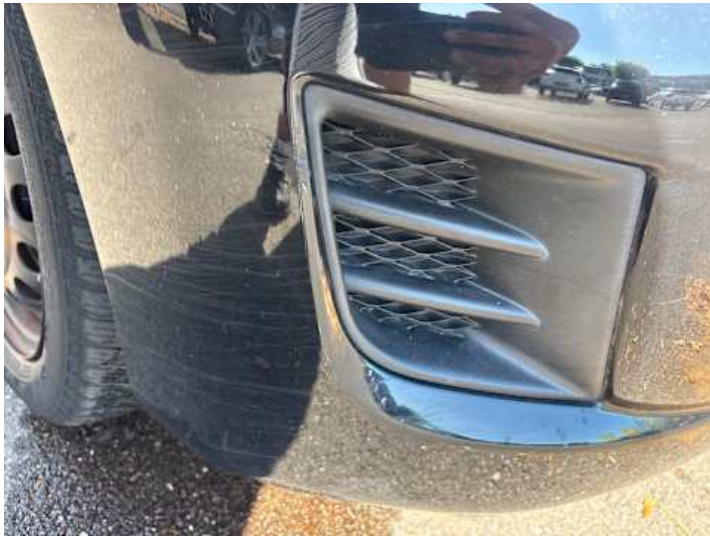
Stoßstange vorne (Lackschaden)

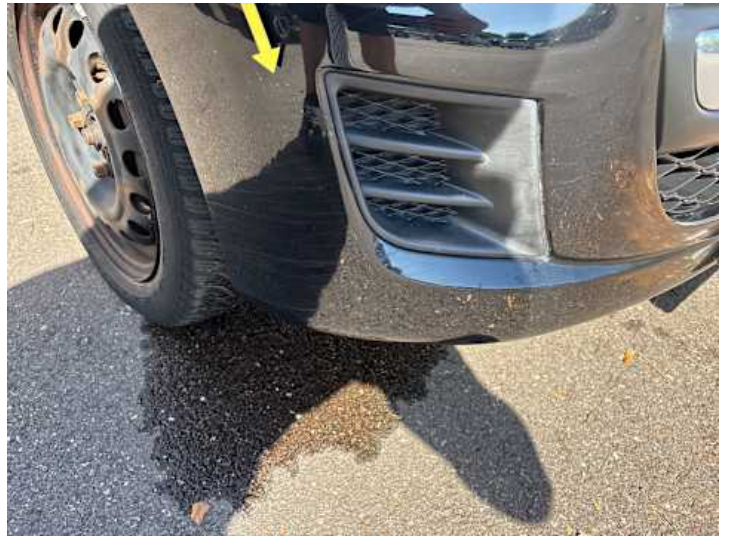
Stoßstange vorne (Lackschaden)

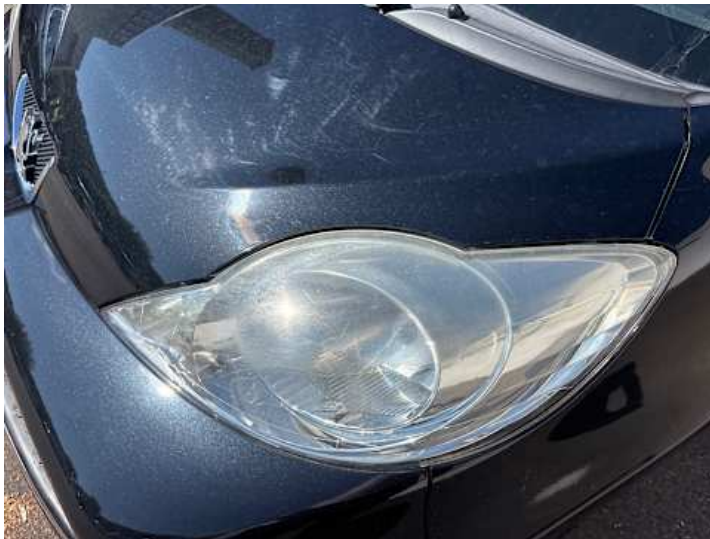
Scheinwerfer (links) (Blind)

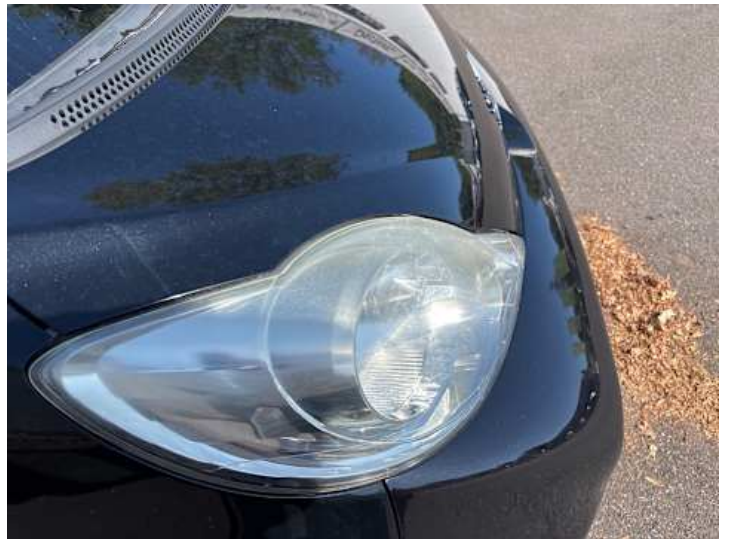
Scheinwerfer (rechts) (Blind)

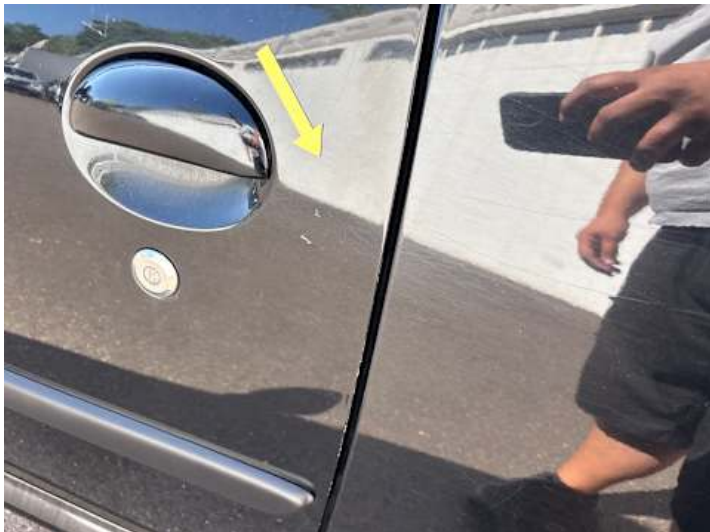
Fahrtür (Lackschaden)

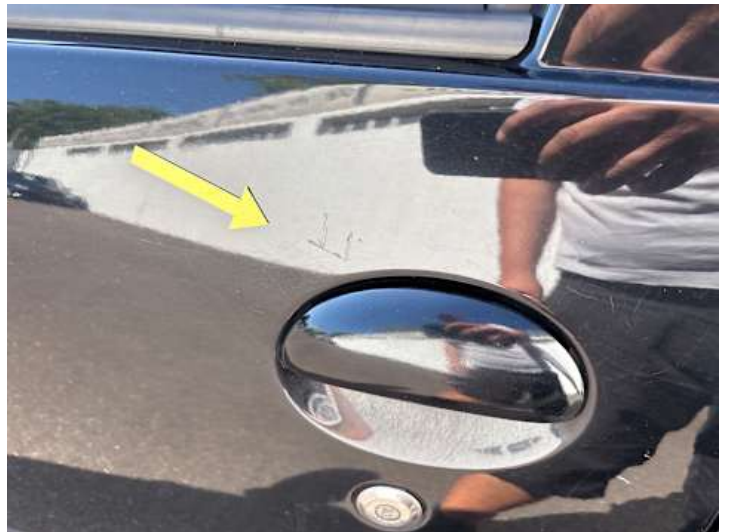
Fahrtür (Lackschaden)

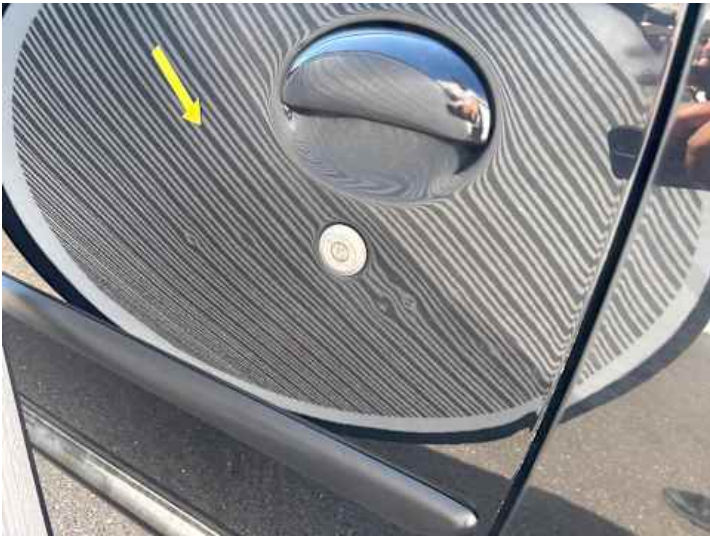
Fahrertür (Delle)

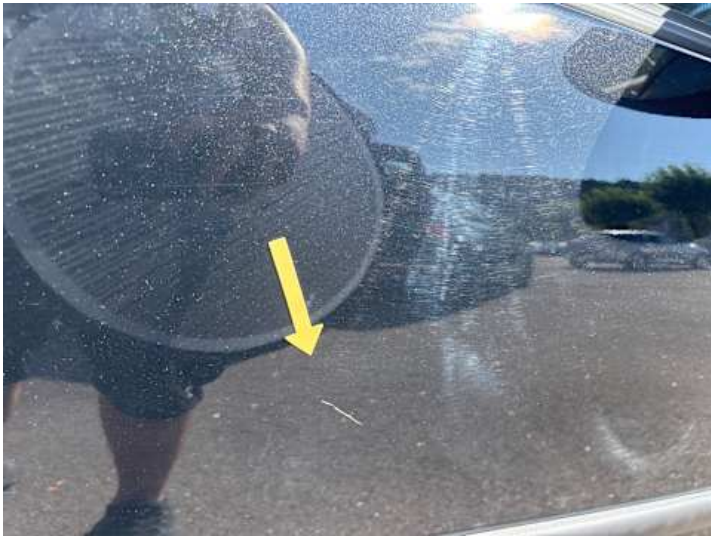
Beifahrertür (Lackschaden)

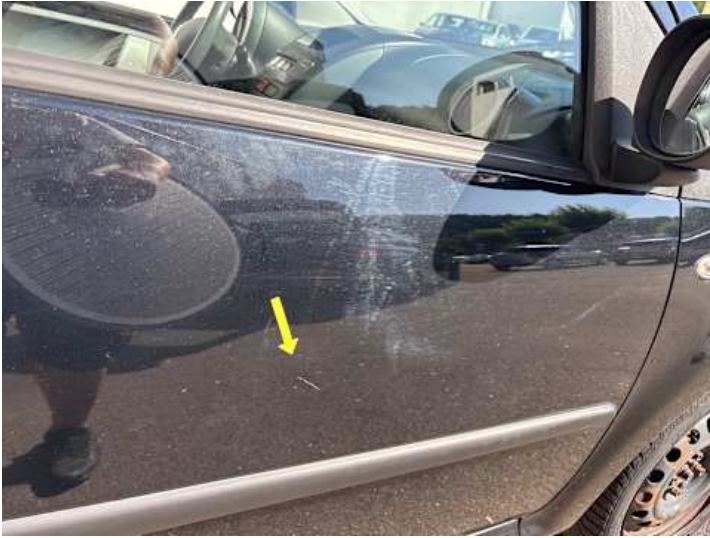
Beifahrertür (Lackschaden)

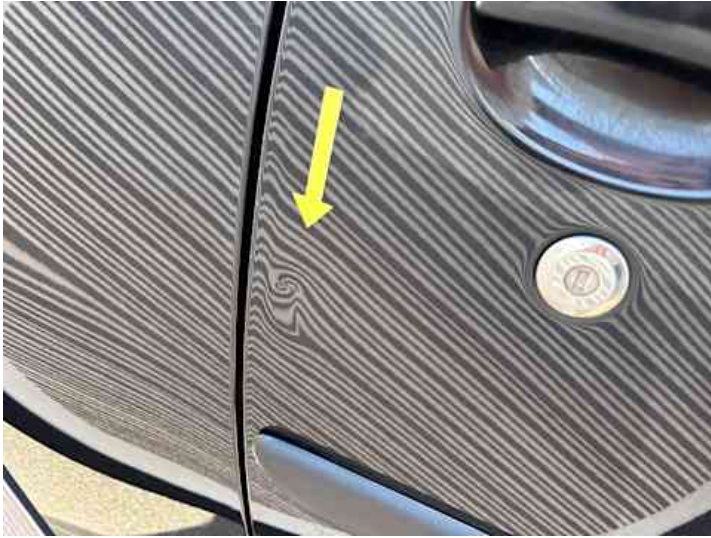
Beifahrertür (Lackschaden, Delle)

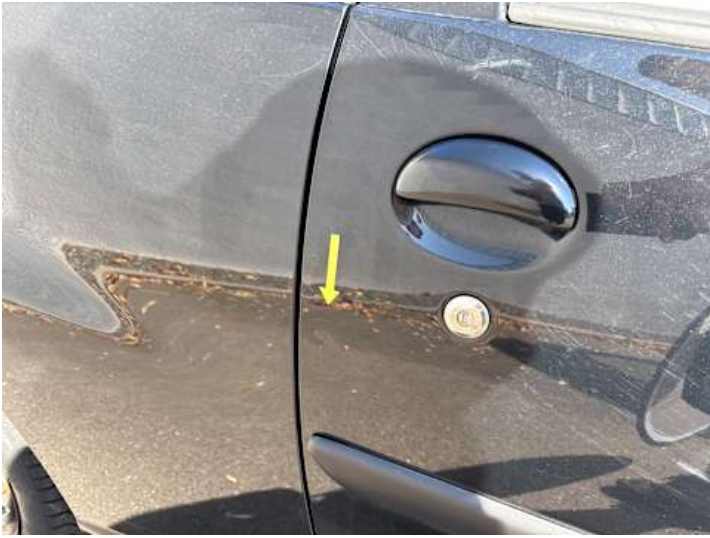
Beifahrertür (Lackschaden, Delle)

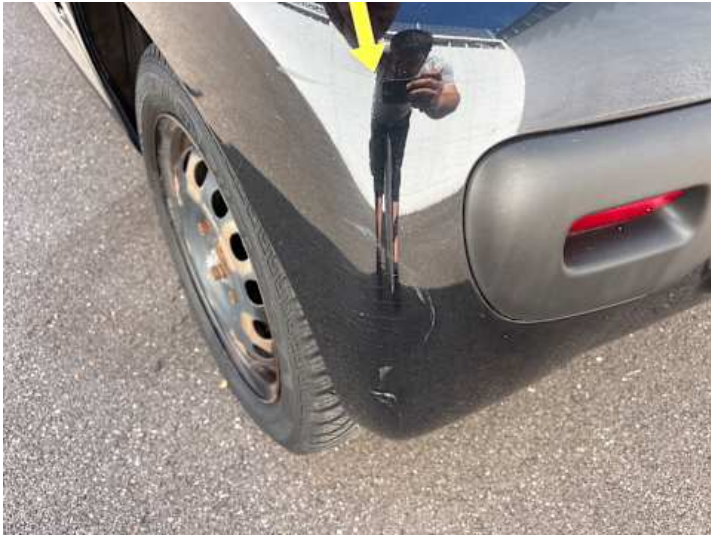
Stoßstange hinten (Lackschaden, Kratzer)

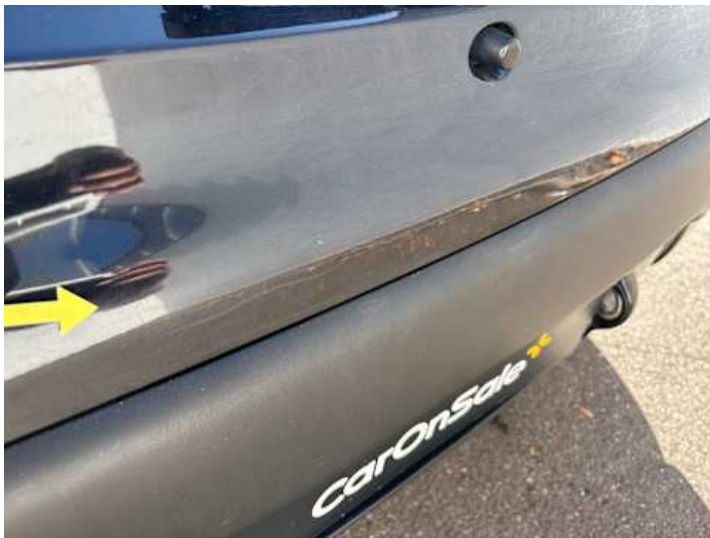
Stoßstange hinten (Lackschaden, Kratzer)

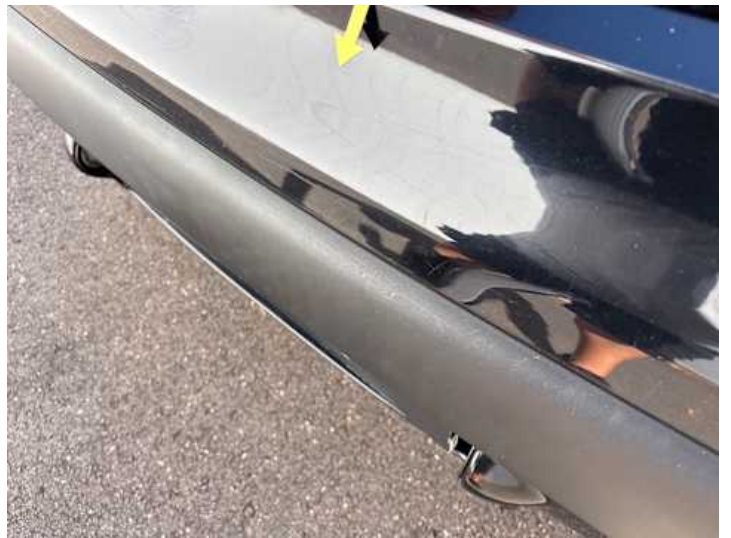
Stoßstange hinten (Lackschaden, Kratzer)

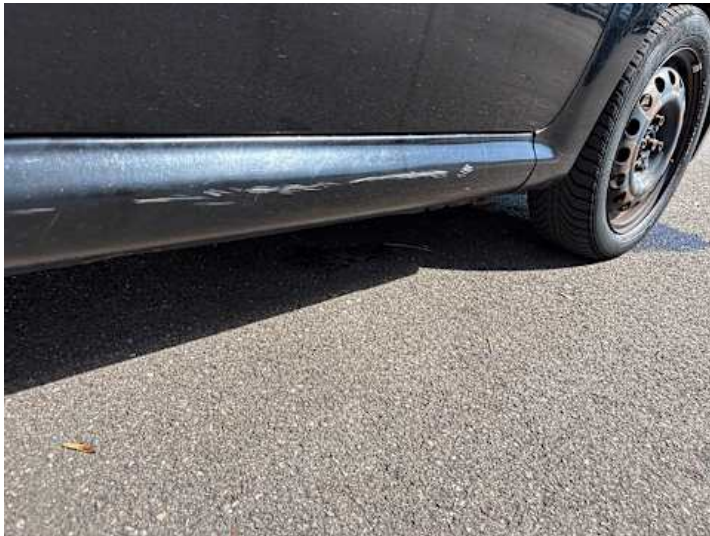
Schweller rechts (Lackschaden)

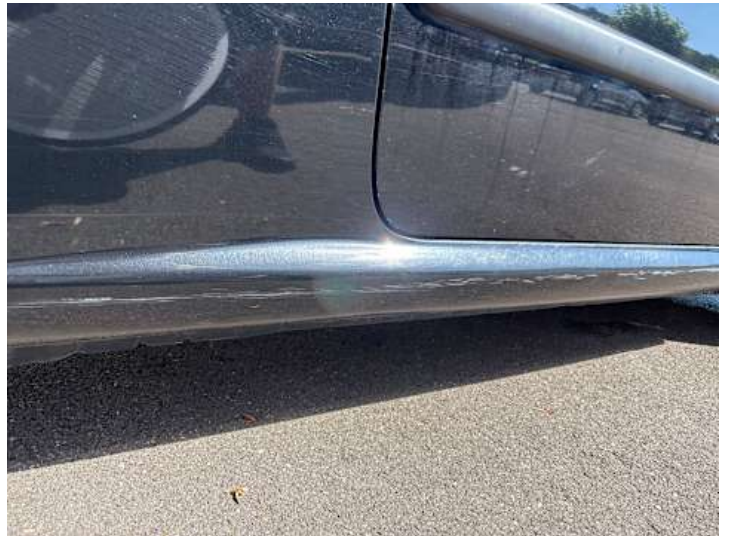
Schweller rechts (Lackschaden)

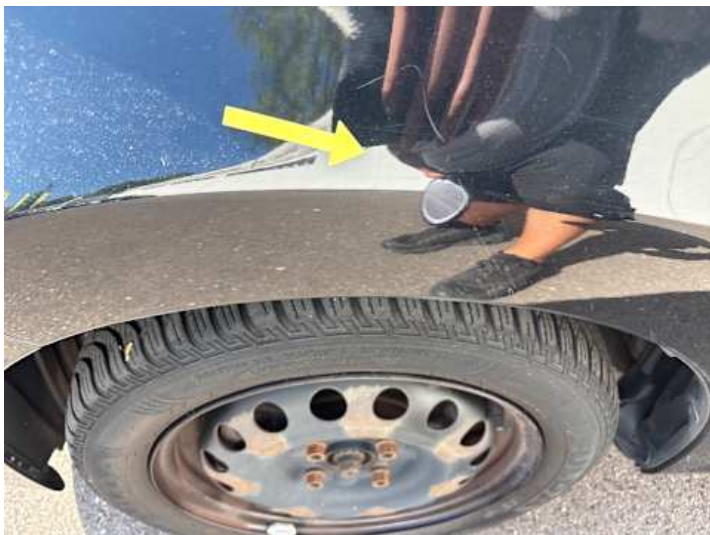
| Fahrzeugteil | Lackschichtdicke (in µm) | Fahrzeugteil | Lackschichtdicke (in µm) |
|---|---|---|---|
| Kotflügel vorne links | 125 | Kotflügel vorne rechts | 125 |

Kotflügel vorne links (Lackschaden, Kratzer)

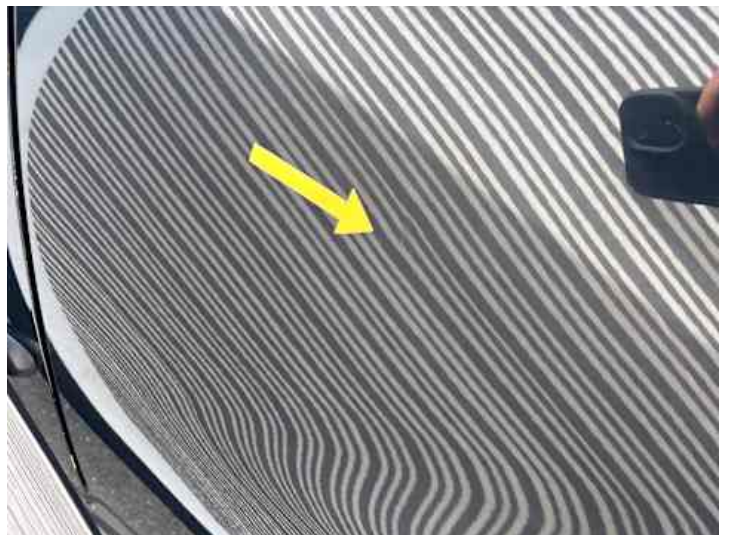
| Fahrzeugteil | Lackschichtdicke (in µm) | Fahrzeugteil | Lackschichtdicke (in µm) |
|---|---|---|---|
| Seitenteil hinten links | 115 | Seitenteil hinten rechts | 140 |

Seitenteil hinten links (Lackschaden, Delle)

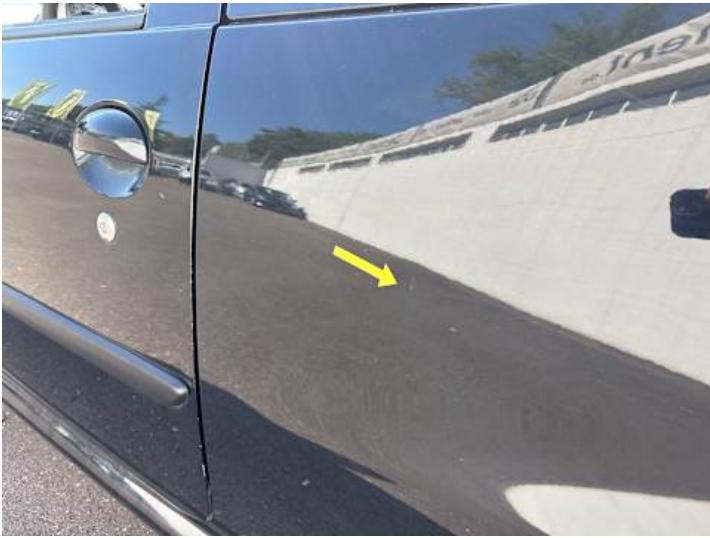
Seitenteil hinten links (Lackschaden, Delle)

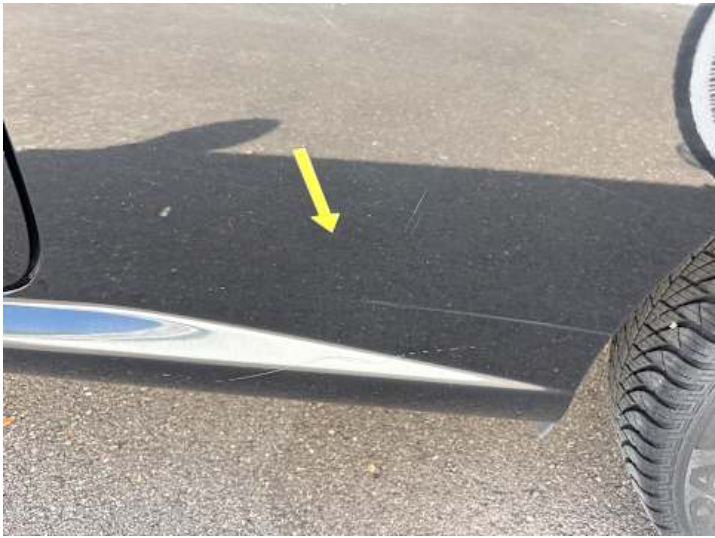
Seitenteil hinten links (Lackschaden, Kratzer)

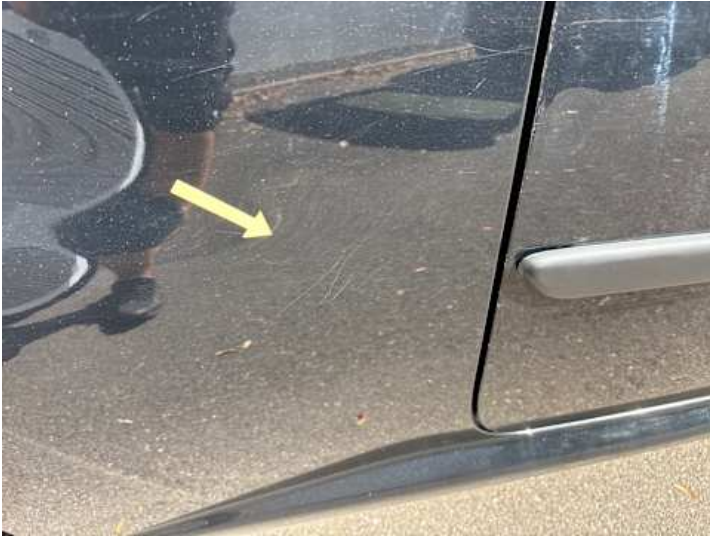
Seitenteil hinten rechts (Lackschaden, Kratzer)

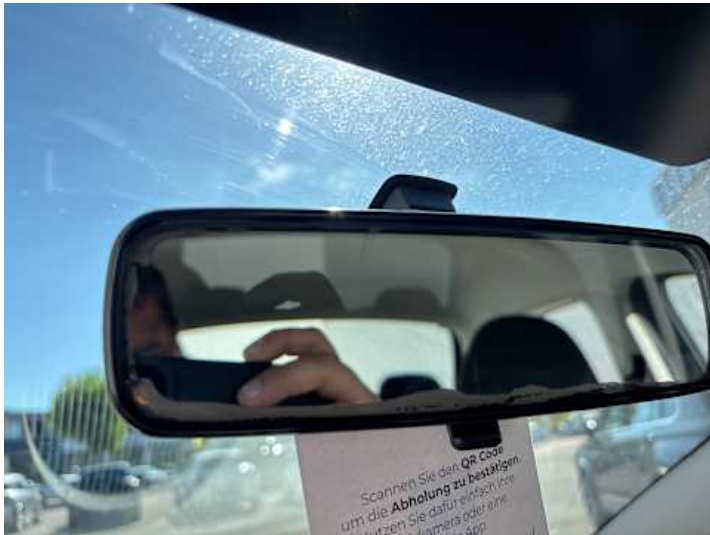
Innenraum (Diverse Schäden)

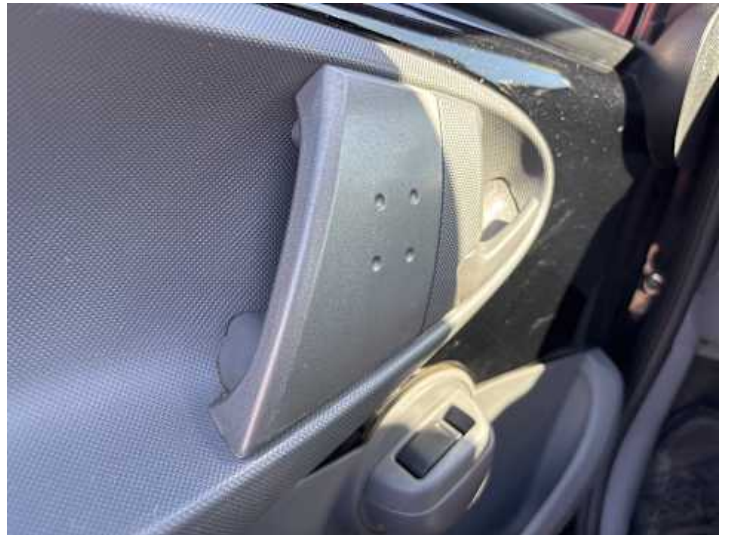
Innenraum (Verschleiß, Kratzer)
