## Seat Ibiza Reference

EZ 05/2012 | Kleinwagen | Benzin | Schaltgetriebe | 187.901km  
Besteuerung: Differenzbesteuert (§25a UStG)  
Fahrzeugstandort: 57\*\*\*  
Fahrzeug aufgenommen am: 30.07.2026

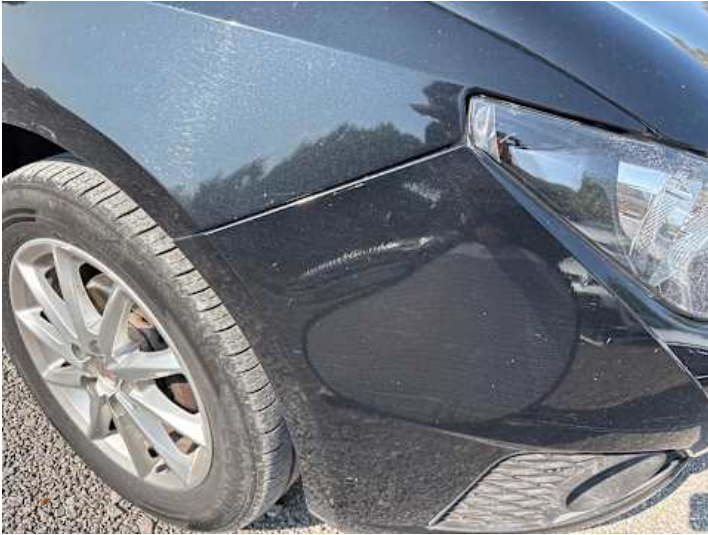
Stoßstange vorne (Spaltmaße ungenau)

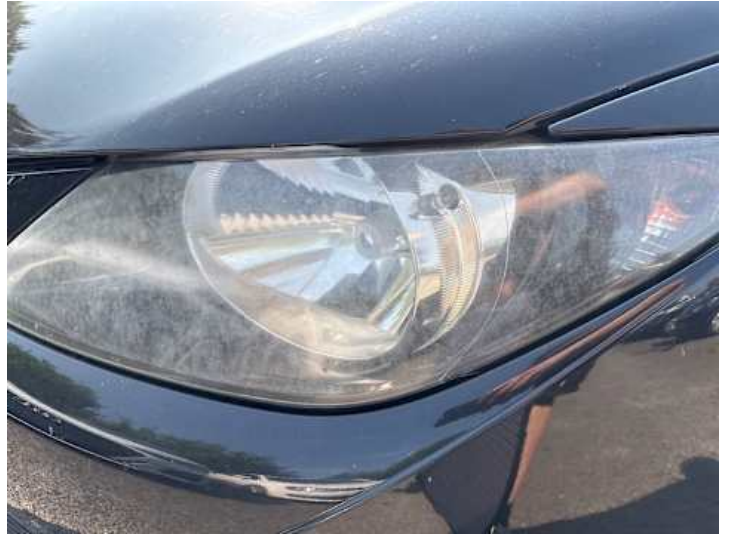
Scheinwerfer (links) (Blind)

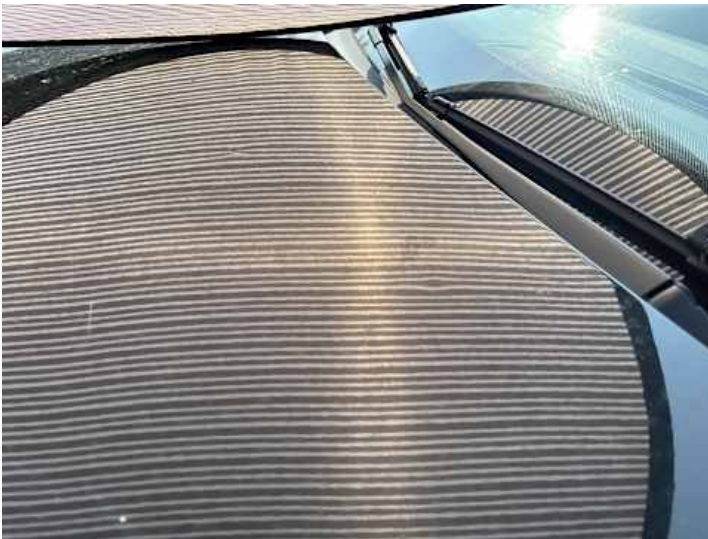
Motorhaube (Delle)

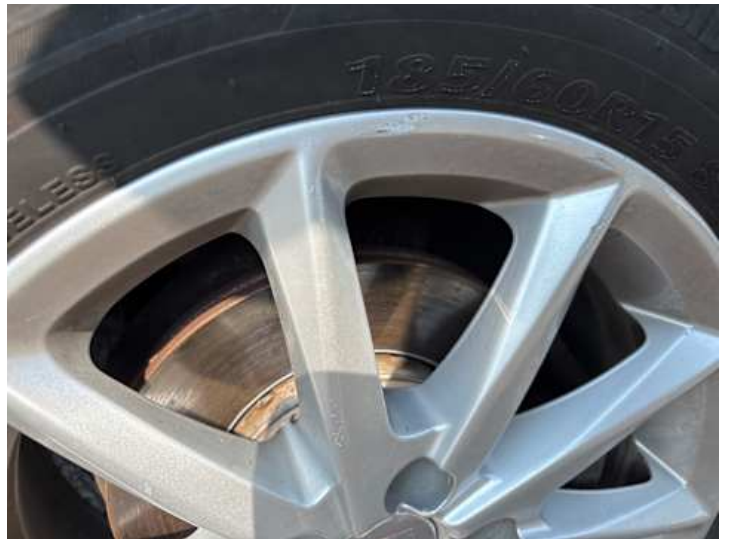
Rad (Kratzer, Kerben)

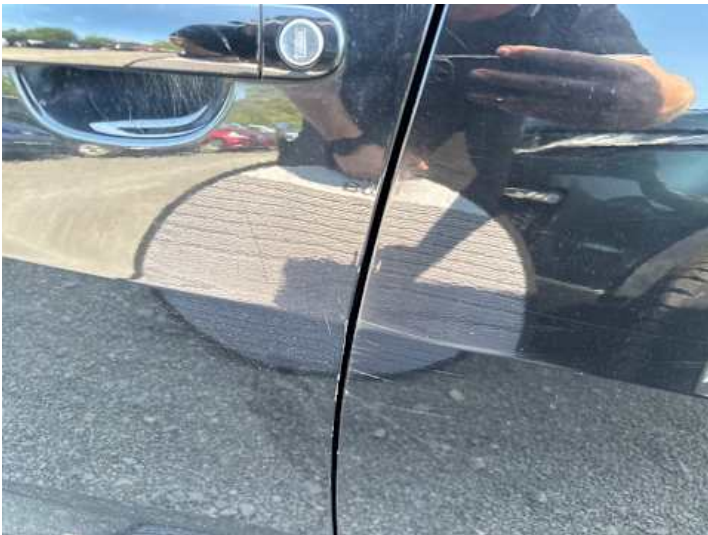
Fahrertür (Lackschaden)

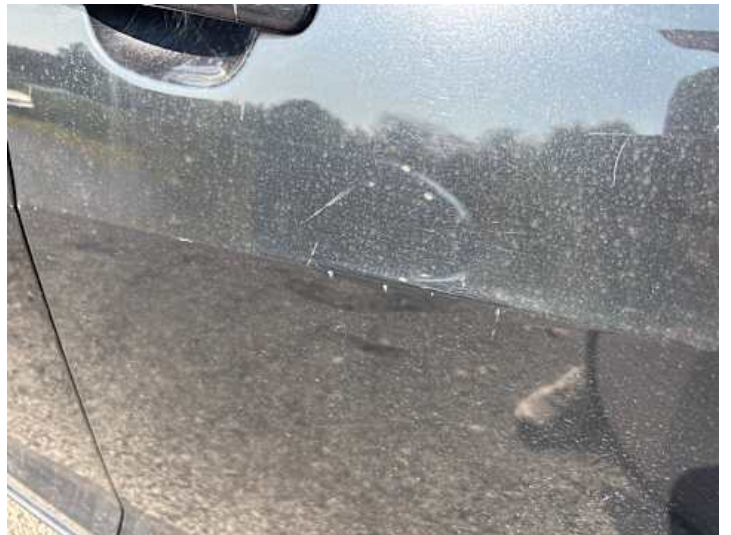
Beifahrertür (Lackschaden)

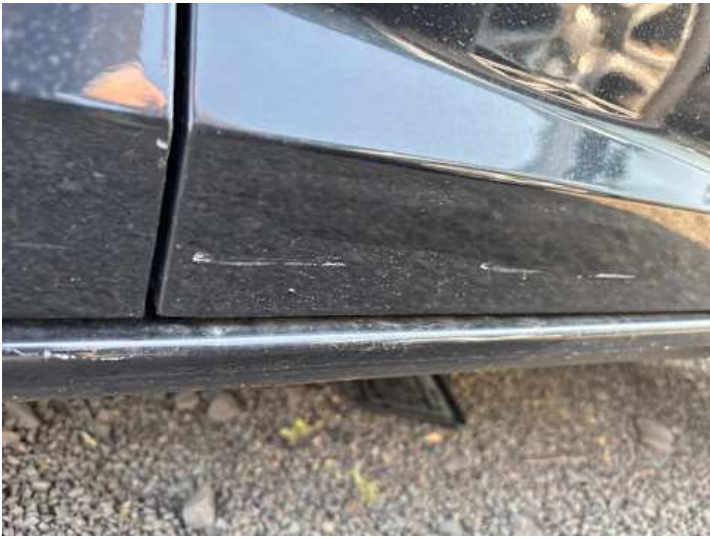
Türe hinten links (Lackschaden)

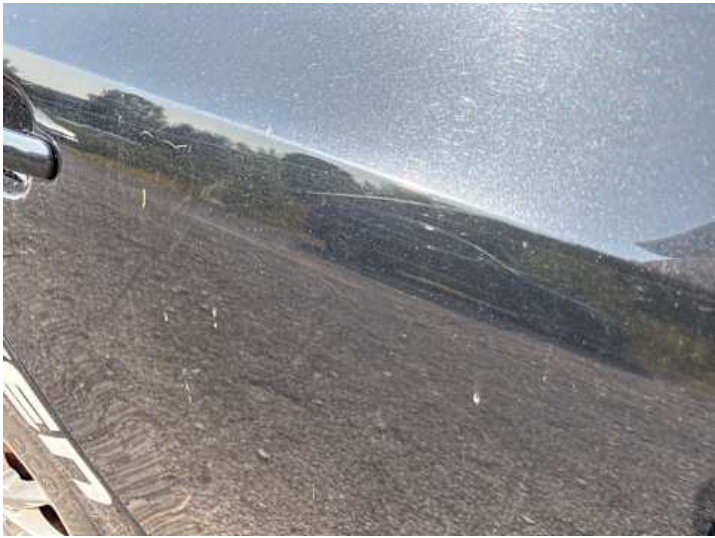
Türe hinten rechts (Lackschaden)

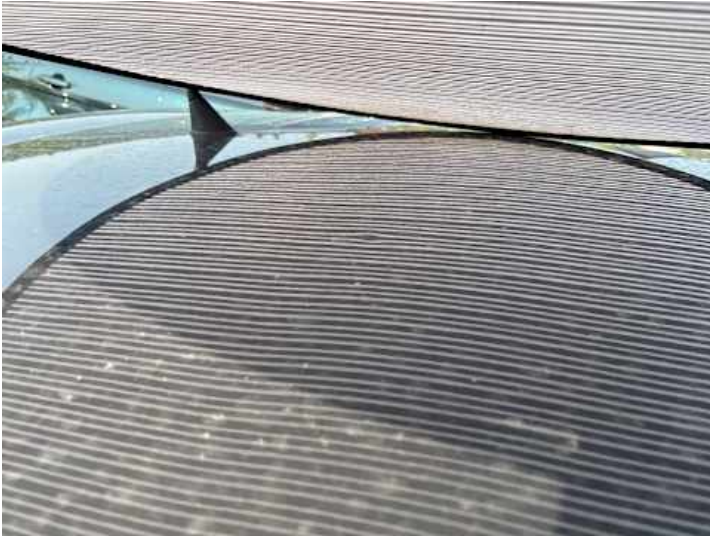
Dach (Delle)

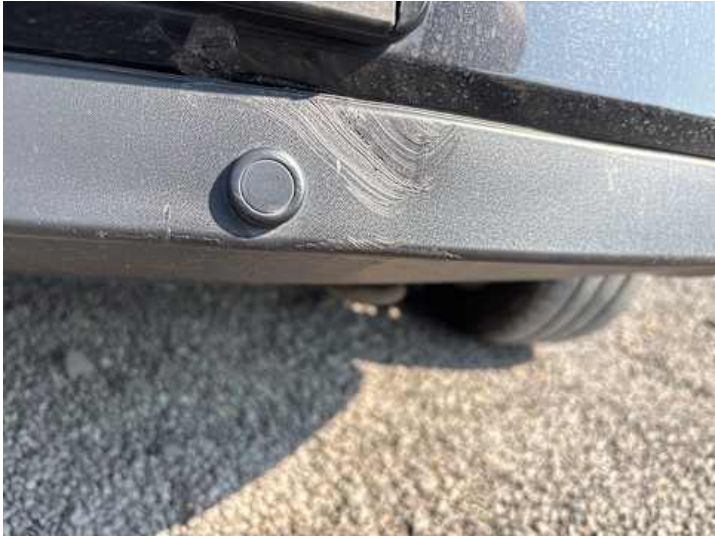
Stoßstange hinten (Lackschaden, Kratzer)

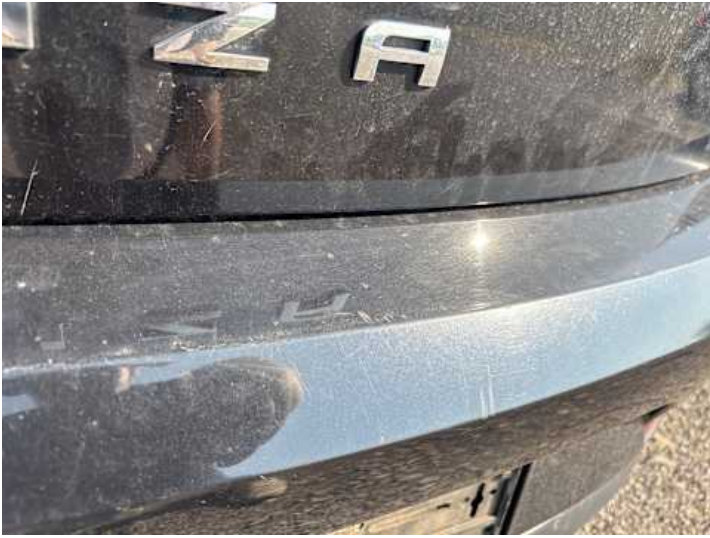
Stoßstange hinten (Lackschaden, Kratzer)

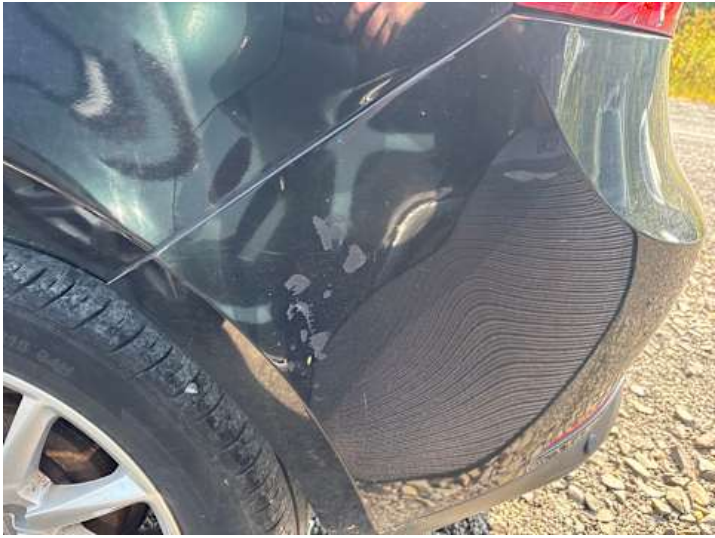
Stoßstange hinten (Lackschaden, Spaltmaße ungenau)

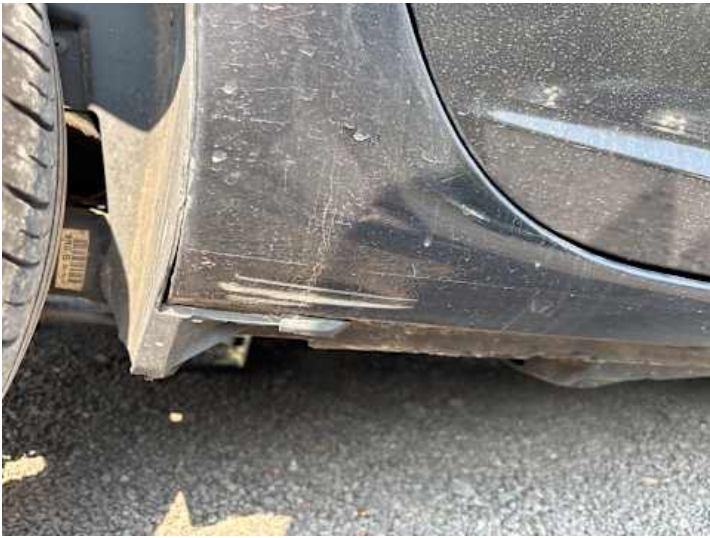
Schweller rechts (Lackschaden)

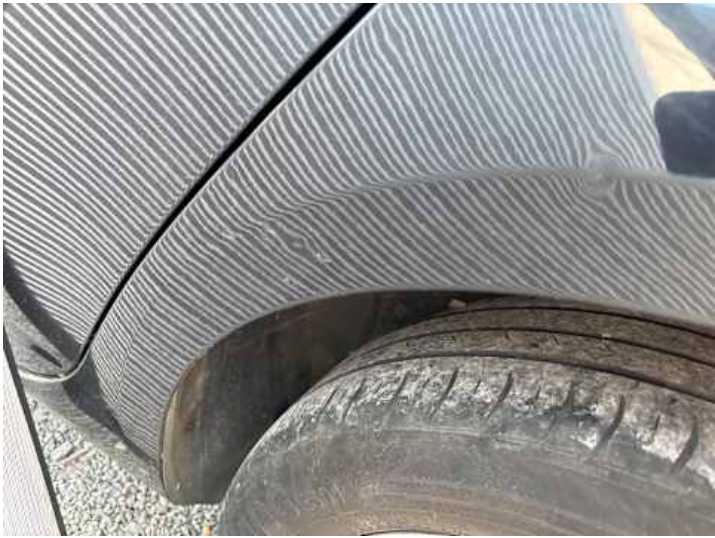
Seitenteil hinten links (Delle)

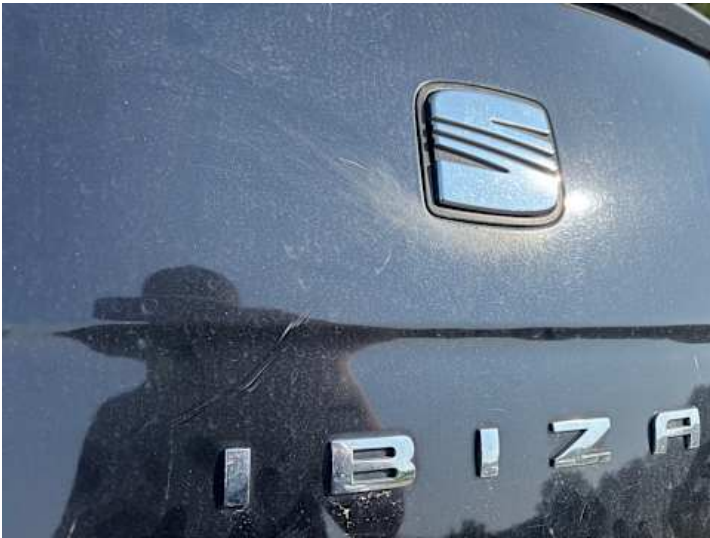
Heckklappe (Kratzer)

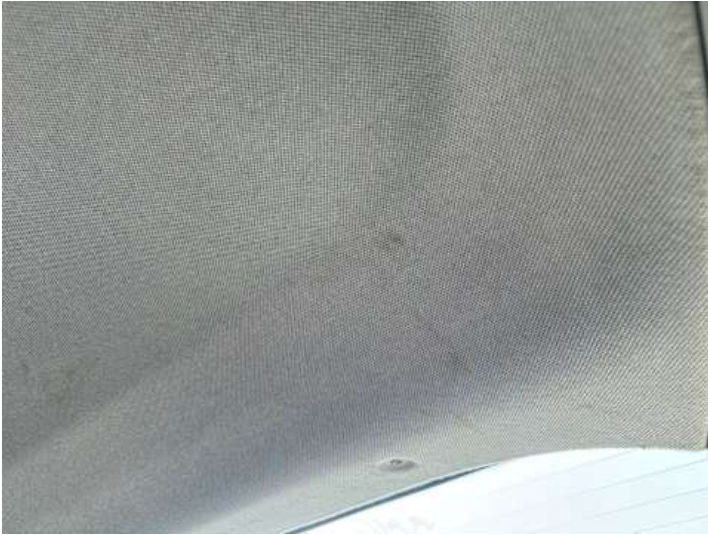
Innenraum (Verschmutzung)

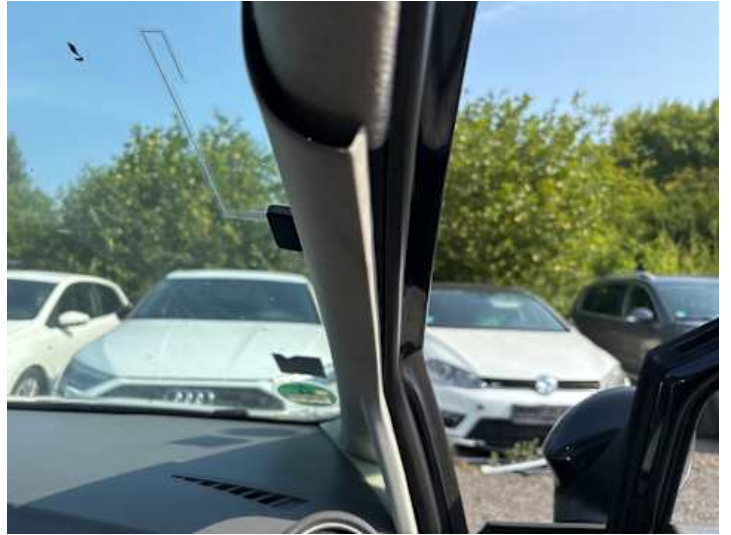
Innenraum (Verschleiß)

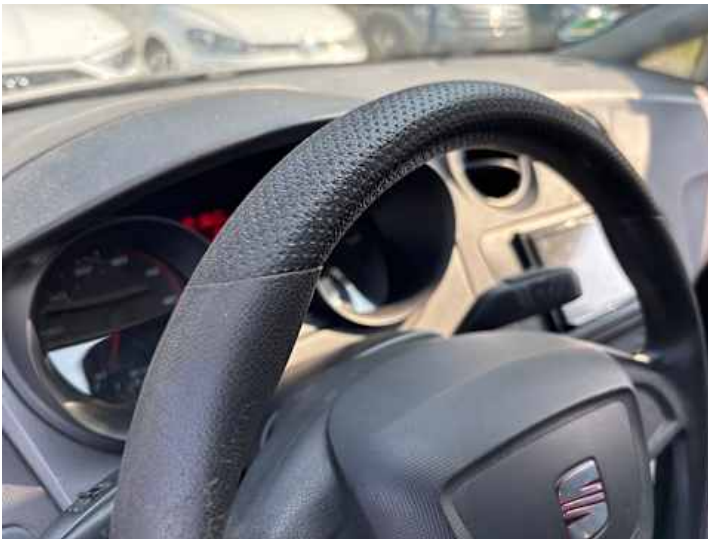
Innenraum (Verschleiß)

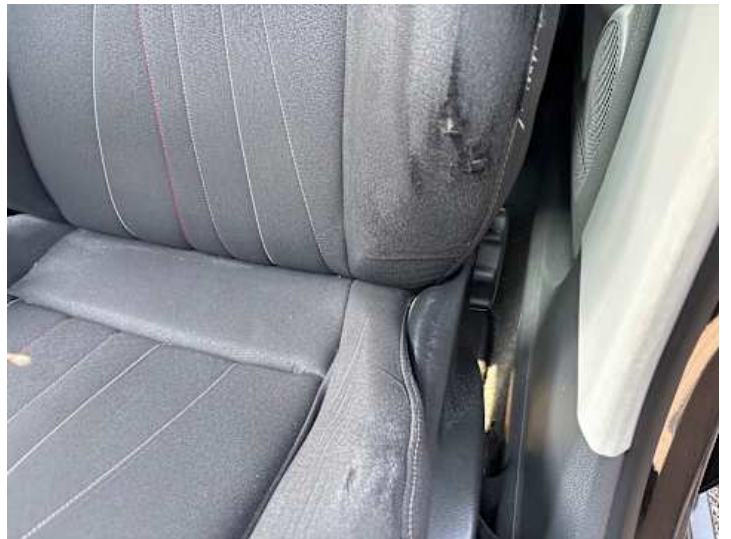
Innenraum (Riss/Bruch)

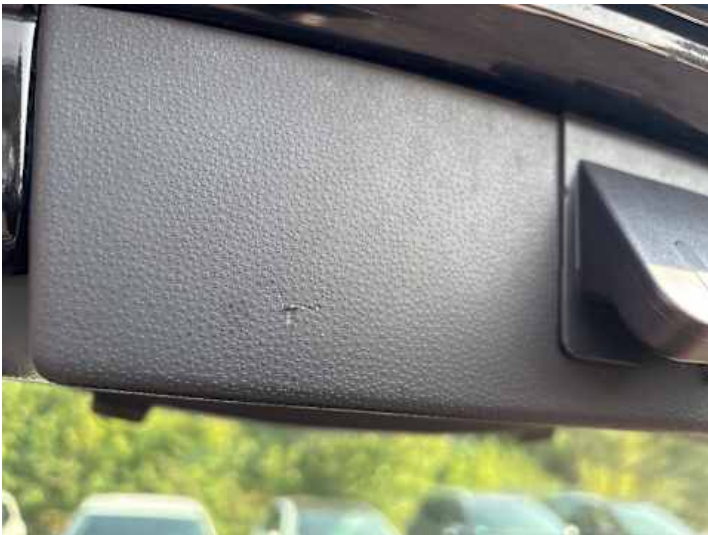
Innenraum (Kratzer)
