## Volkswagen Bora Lim. Special

EZ 11/2002 | Limousine | Benzin | Automatikgetriebe | 252.084km  
Besteuerung: Differenzbesteuert (§25a UStG)  
Fahrzeugstandort: 66\*\*\*  
Fahrzeug aufgenommen am: 27.07.2026

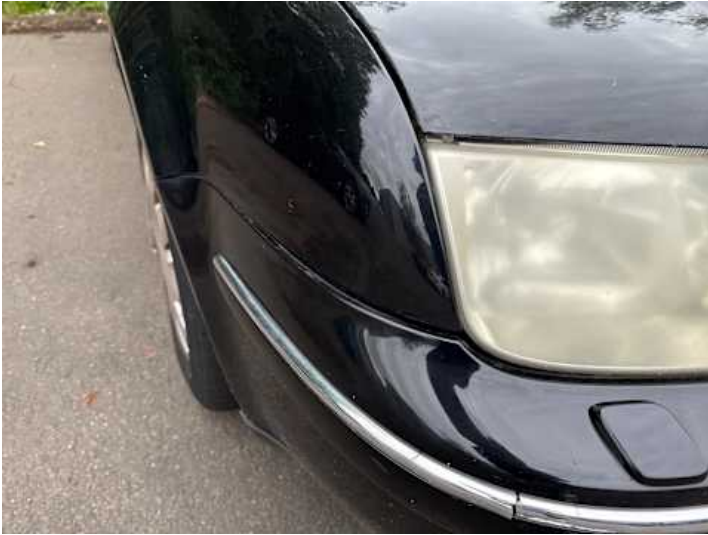
Stoßstange vorne (Lackschaden, Kratzer, Unsachgemäß instand gesetzt, Riss/Bruch)

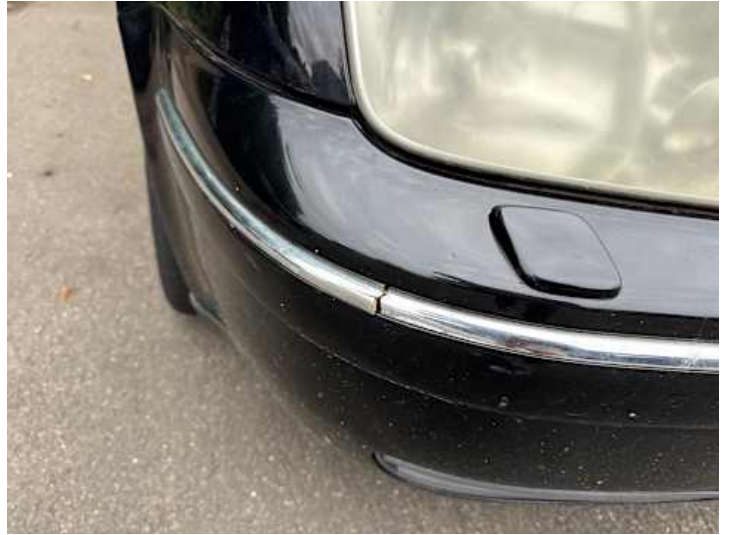
Stoßstange vorne (Lackschaden, Kratzer, Unsachgemäß instand gesetzt, Riss/Bruch)

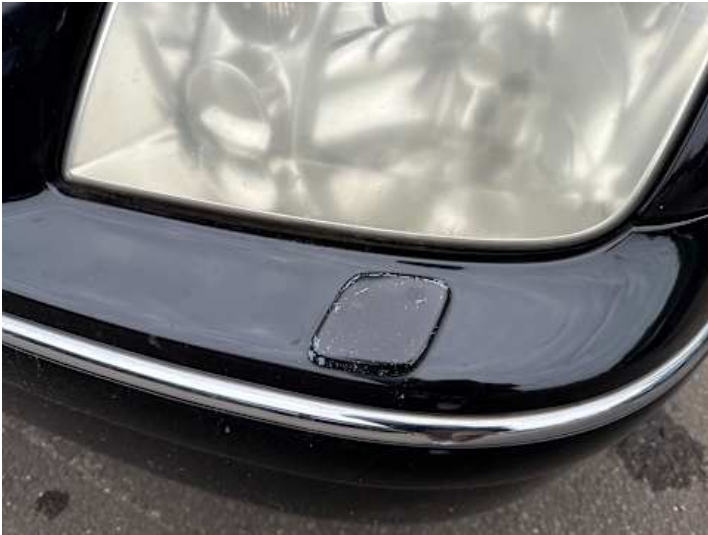
Stoßstange vorne (Lackschaden, Kratzer, Unsachgemäß instand gesetzt, Riss/Bruch)

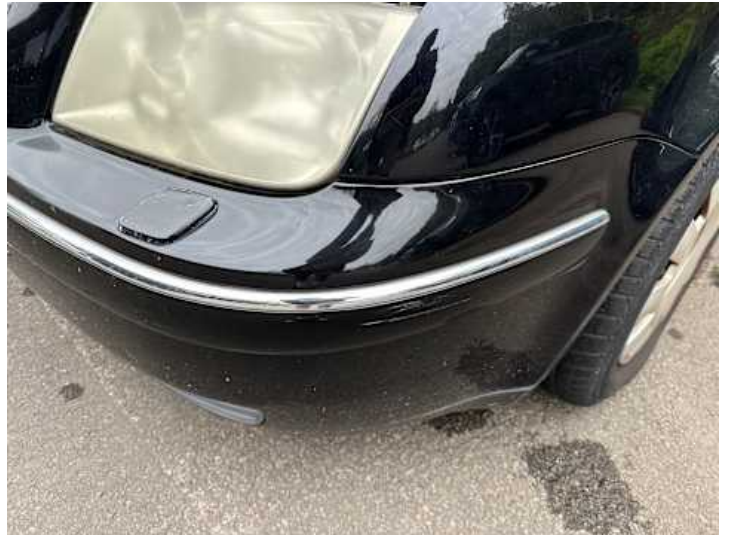
Stoßstange vorne (Lackschaden, Kratzer, Unsachgemäß instand gesetzt, Riss/Bruch)

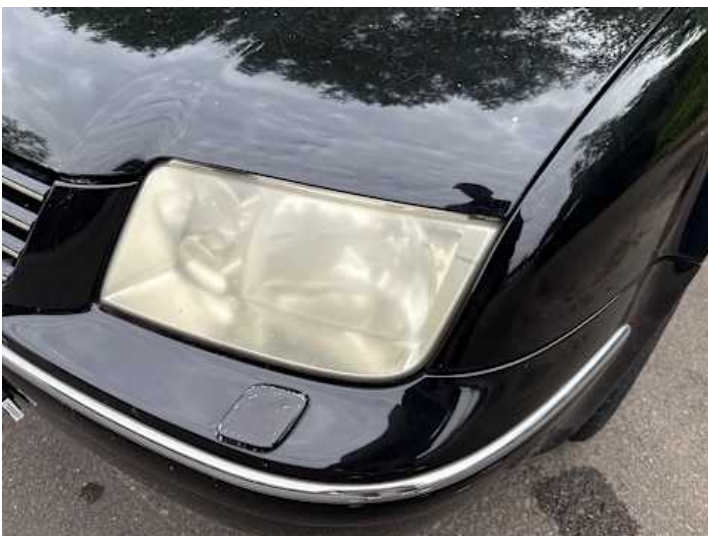
Scheinwerfer (links) (Blind)

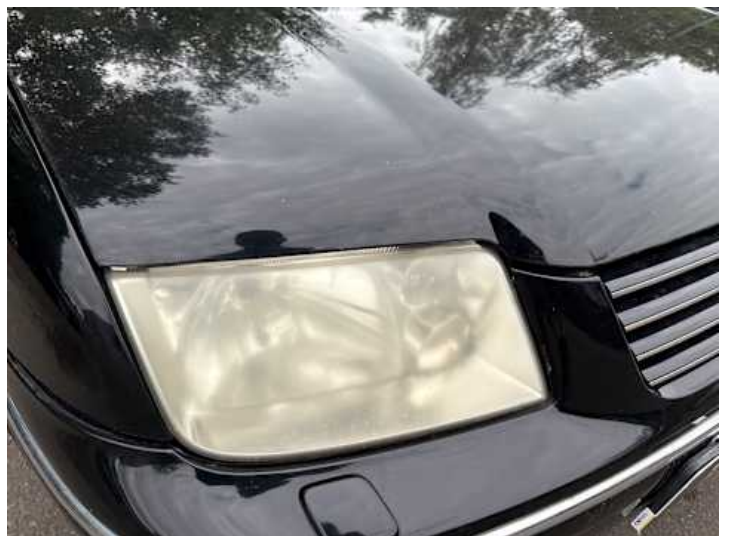
Scheinwerfer (rechts) (Blind)

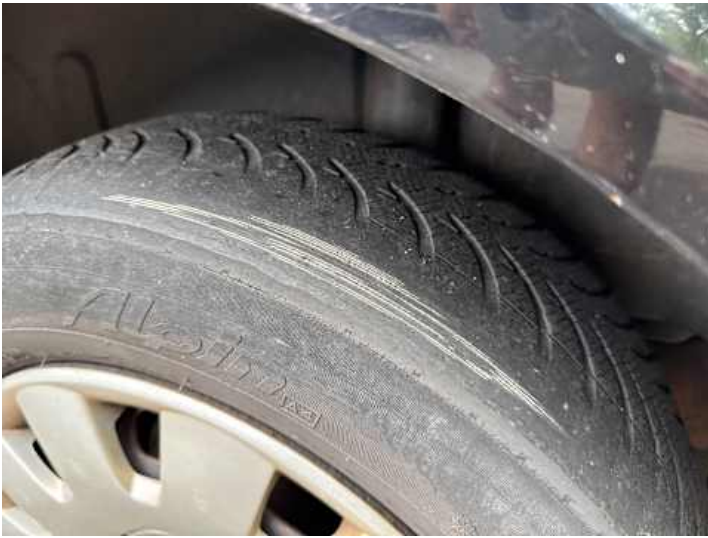
Rad (Anderer Schaden): Reifen verschlissen

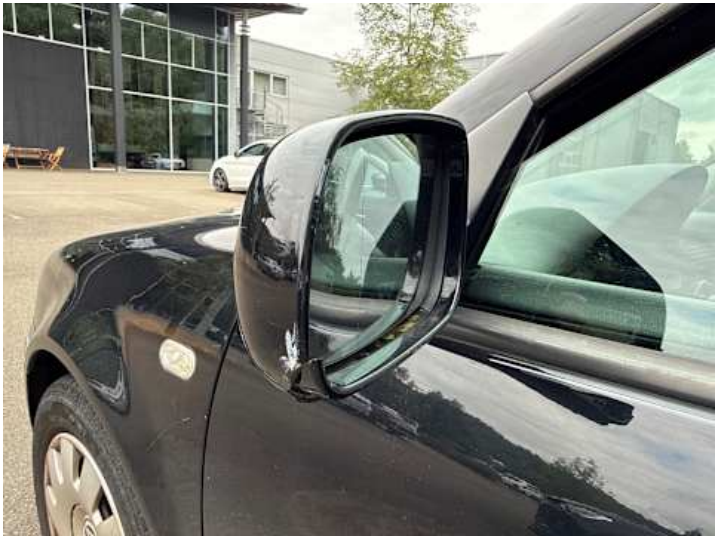
Fahrtür (Kratzer, Lackschaden, Riss/Bruch)

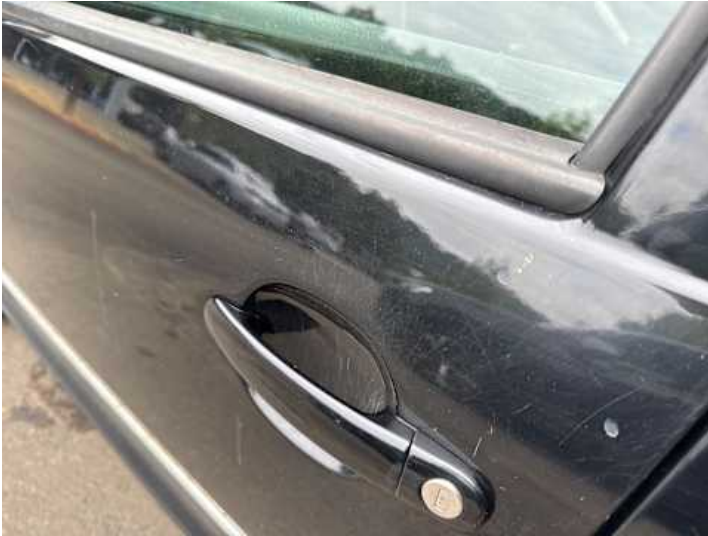
Fahrtür (Kratzer, Lackschaden, Riss/Bruch)

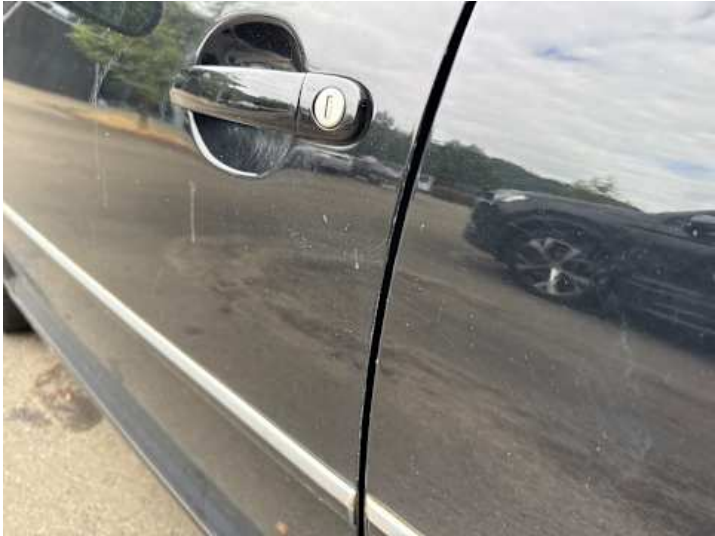
Fahrtür (Kratzer, Lackschaden, Riss/Bruch)

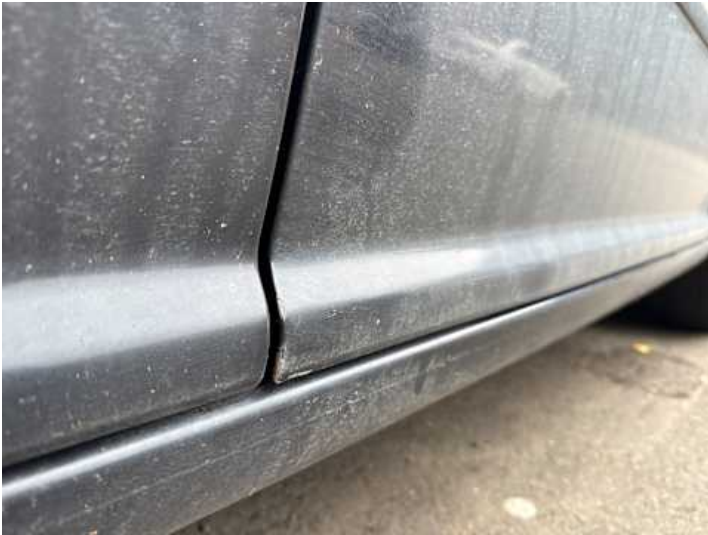
Beifahrtür (Lackschaden, Rost)

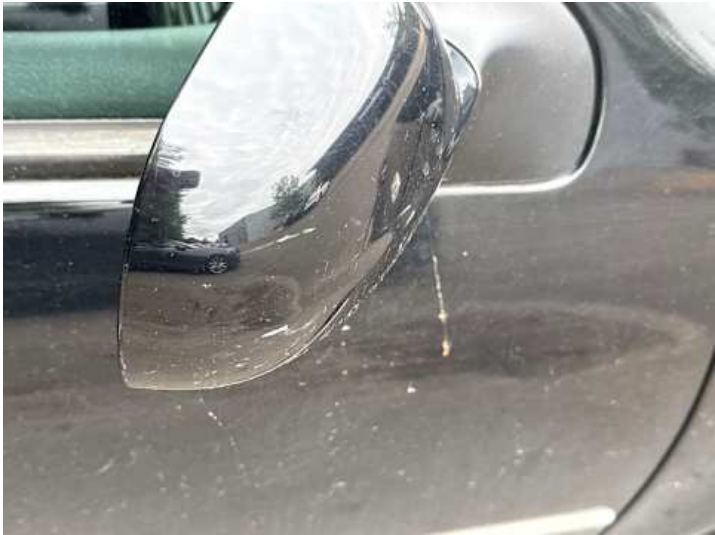
Beifahrtür (Kratzer, Lackschaden)

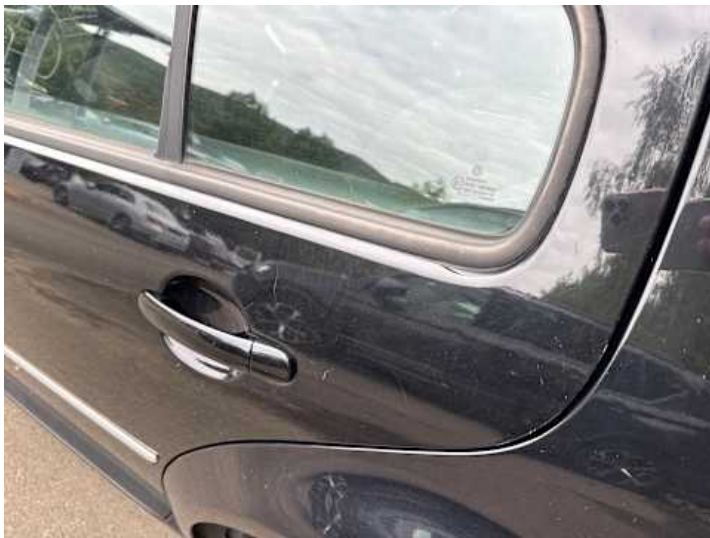
Türe hinten links (Kratzer)

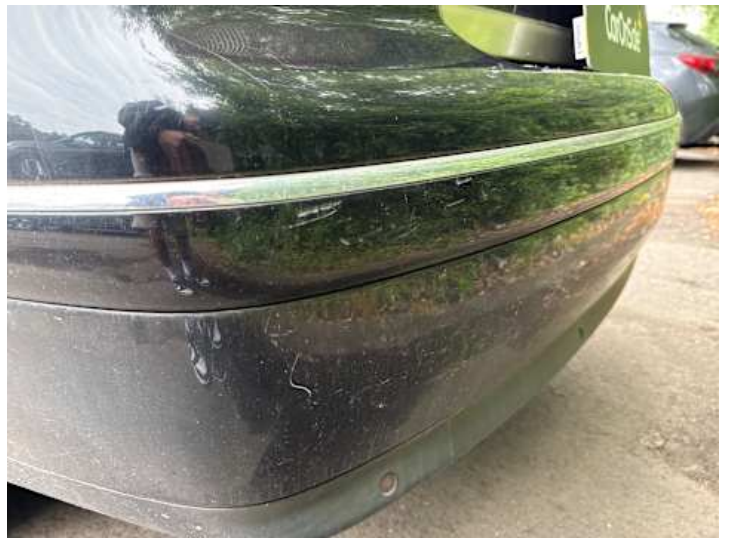
Stoßstange hinten (Lackschaden, Kratzer)

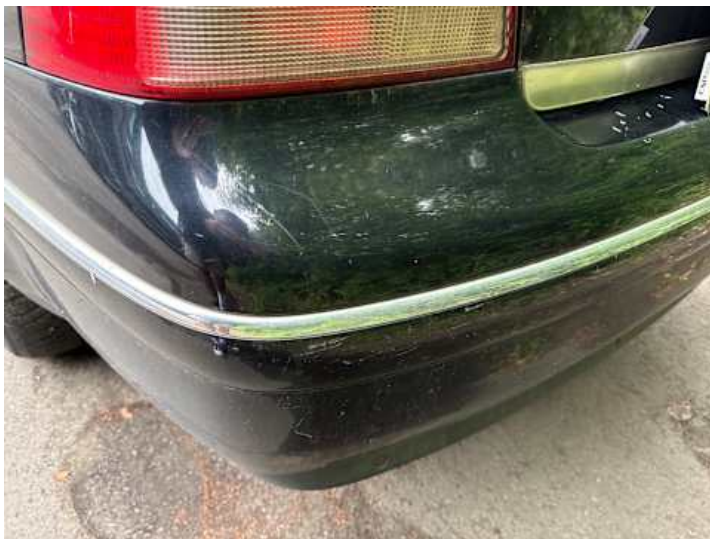
Stoßstange hinten (Lackschaden, Kratzer)

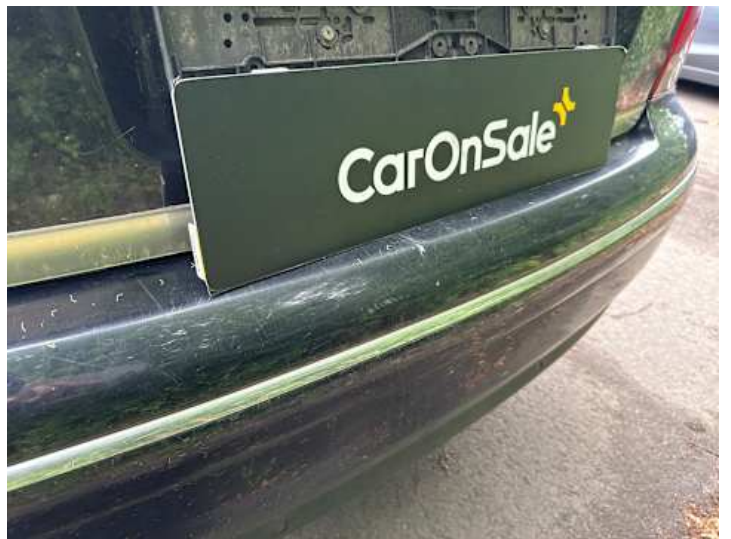
Stoßstange hinten (Lackschaden, Kratzer)

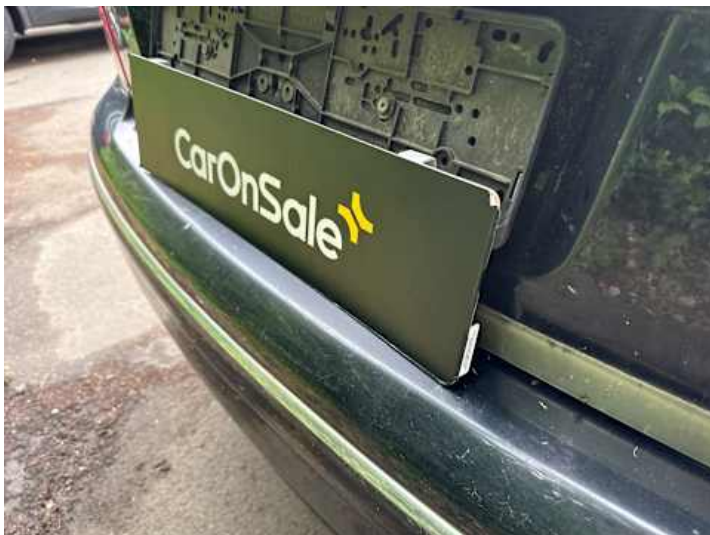
Stoßstange hinten (Lackschaden, Kratzer)

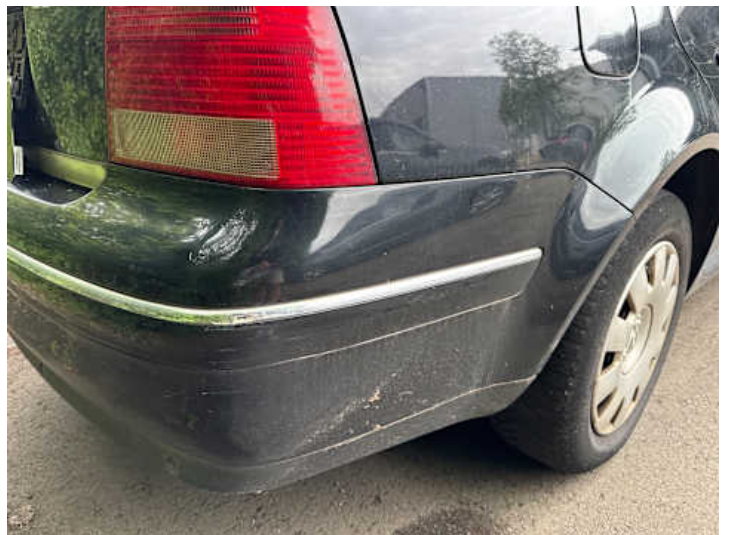
Stoßstange hinten (Lackschaden, Kratzer)

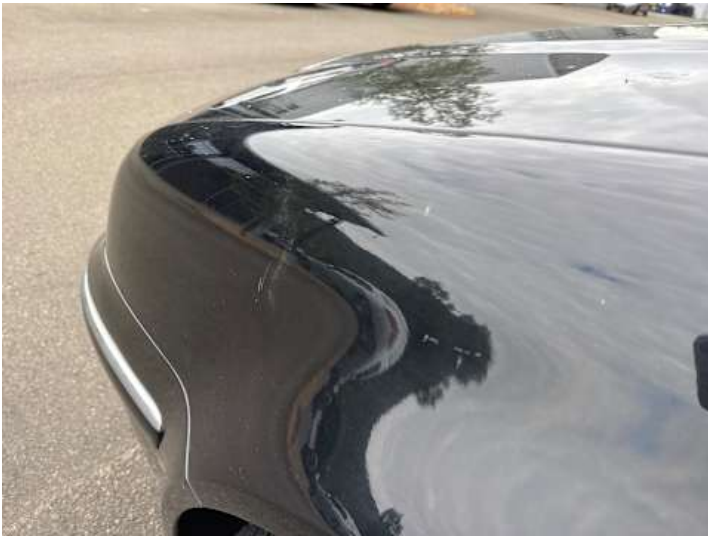
Kotflügel vorne links (Lackschaden, Kratzer)

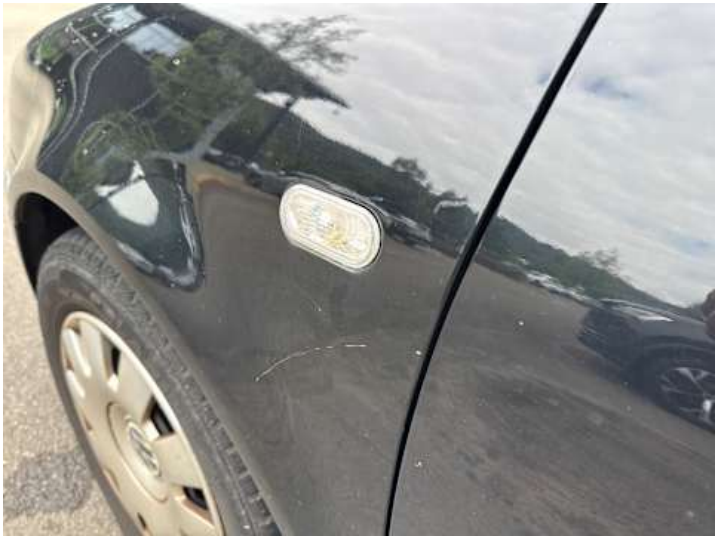
Kotflügel vorne links (Lackschaden, Kratzer)

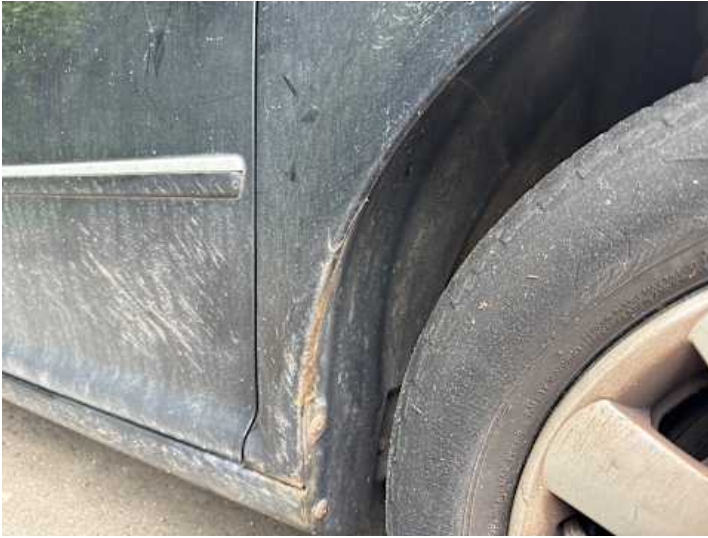
Kotflügel vorne rechts (Rost, Lackschaden)

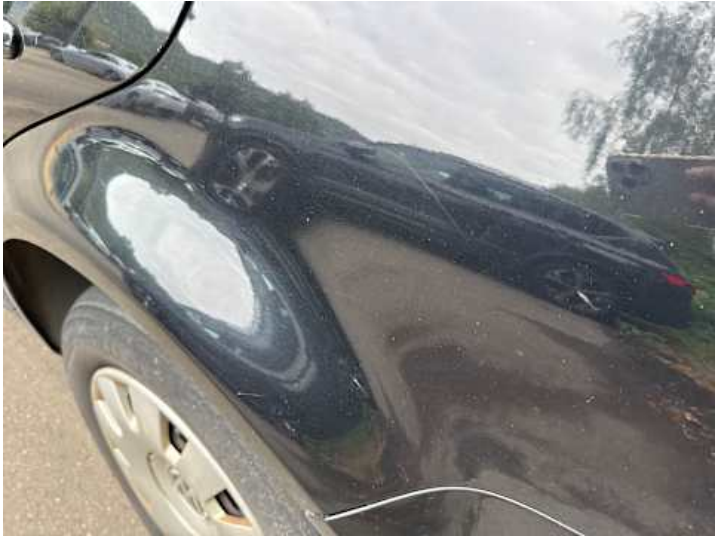
Seitenteil hinten links (Kratzer)

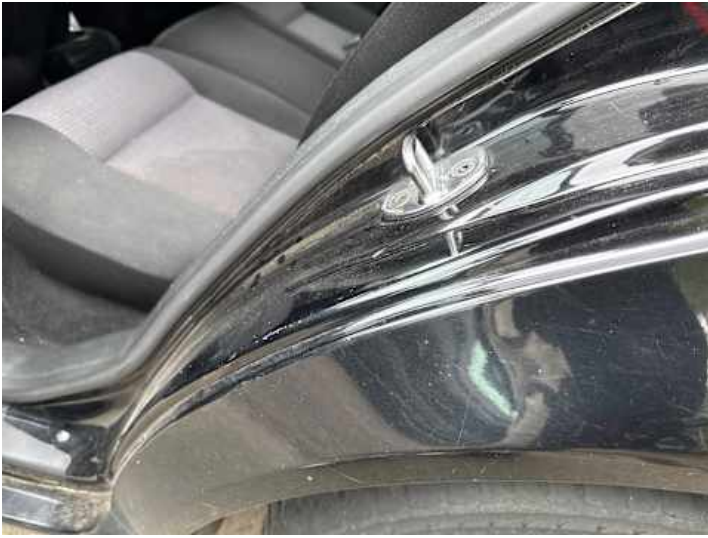
Seitenteil hinten links (Lackschaden, Kratzer)

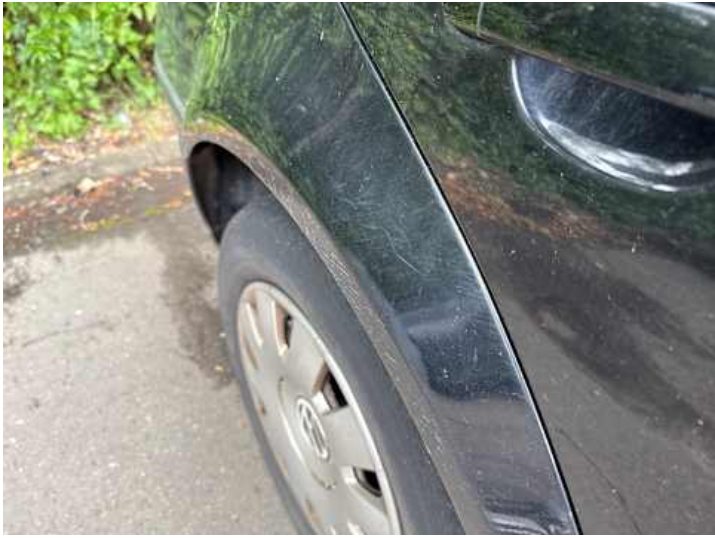
Seitenteil hinten rechts (Kratzer, Lackschaden, Unsachgemäß  
instand gesetzt)

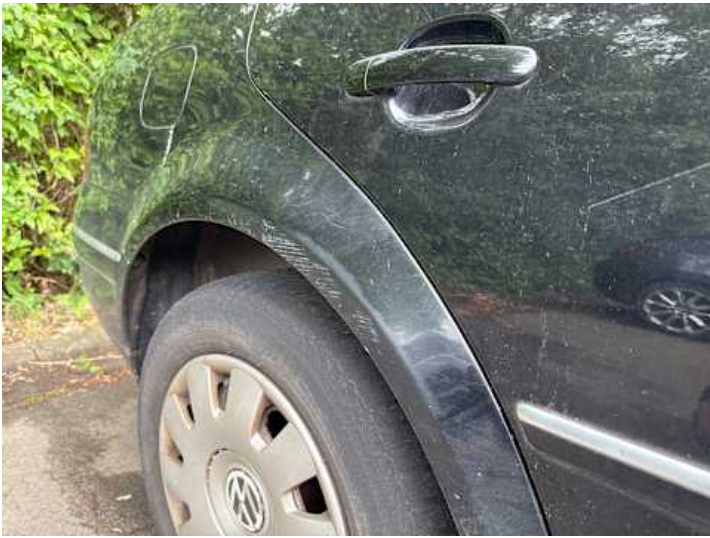
Seitenteil hinten rechts (Kratzer, Lackschaden, Unsachgemäß  
instand gesetzt)

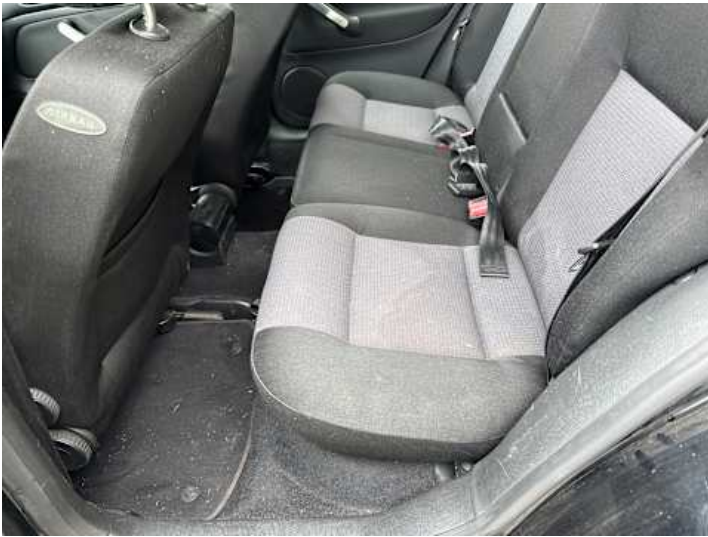
Innenraum (Verschmutzung)

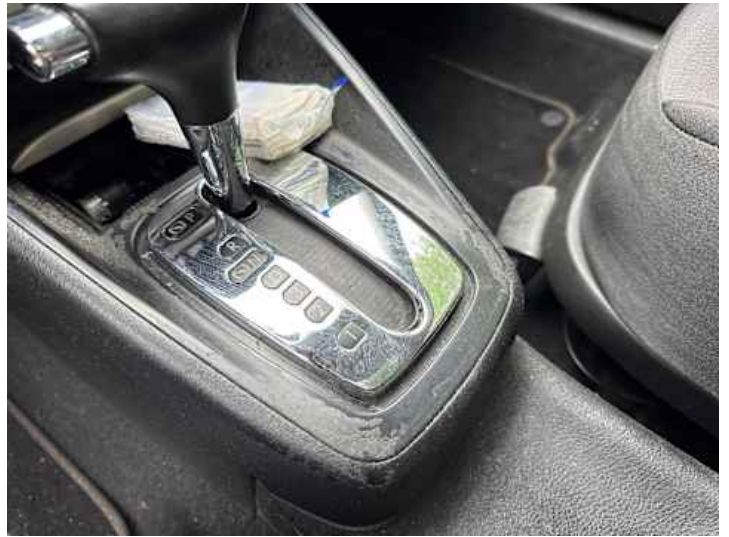
Innenraum (Verschmutzung, Verschleiß, Kratzer, Riss/Bruch)

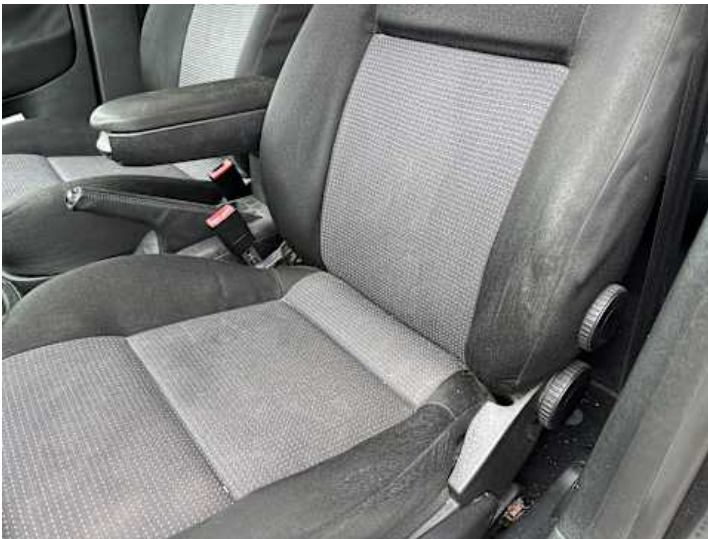
Innenraum (Verschmutzung, Verschleiß, Kratzer, Riss/Bruch)

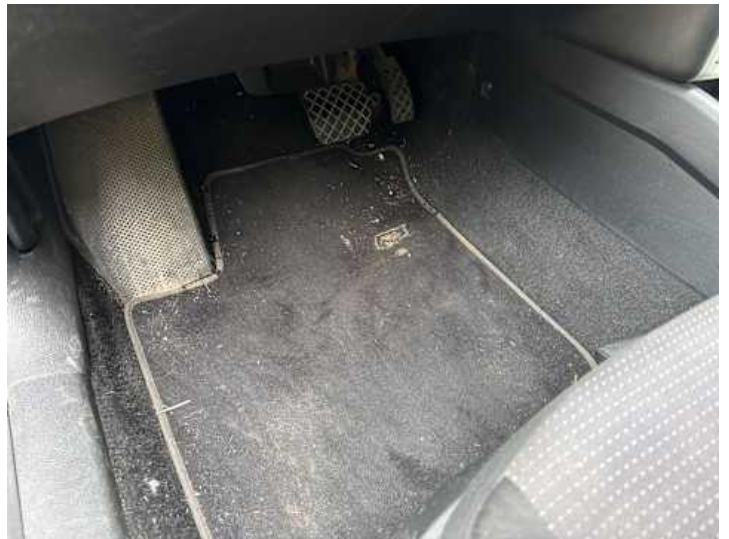
Innenraum (Verschmutzung, Verschleiß, Kratzer, Riss/Bruch)

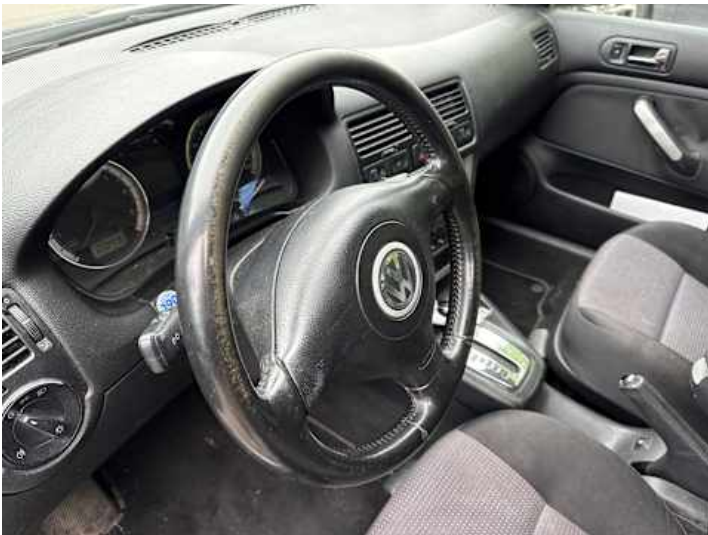
Innenraum (Verschmutzung, Verschleiß, Kratzer, Riss/Bruch)

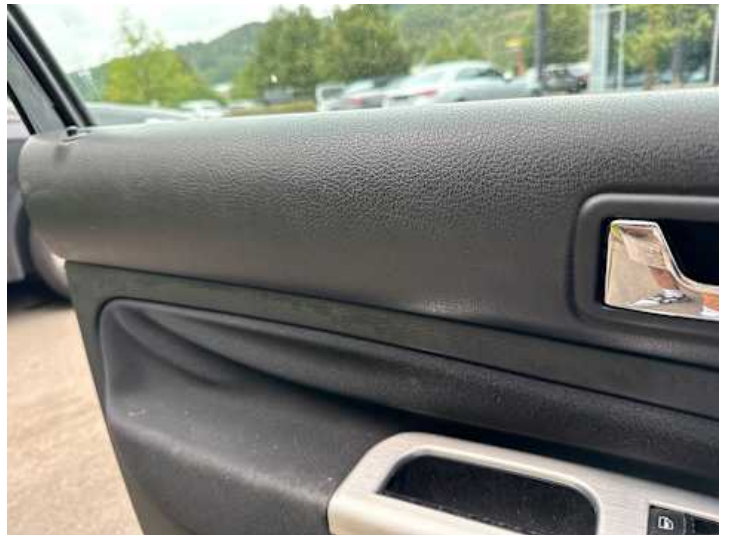
Innenraum (Verschmutzung, Verschleiß, Kratzer, Riss/Bruch)

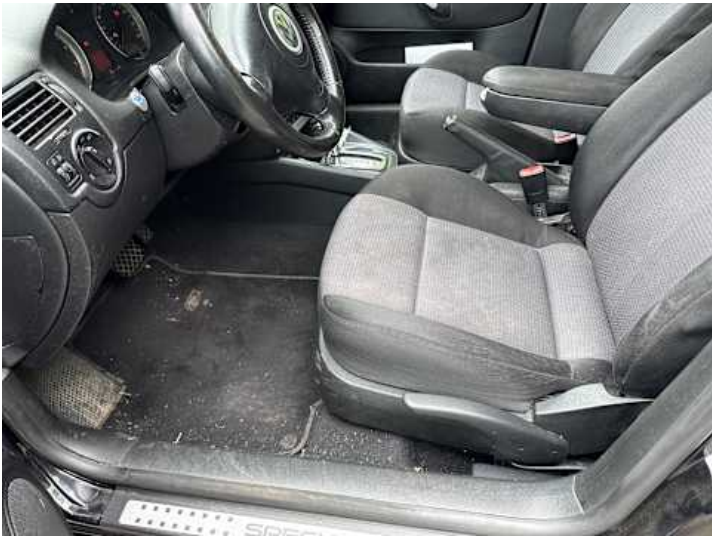
Innenraum (Verschmutzung, Verschleiß, Kratzer, Riss/Bruch)
