## Opel Astra G Cabrio 1.6 16V

EZ 07/2001 | Roadster/Cabrio | Benzin | Schaltgetriebe | 182.039km  
Besteuerung: Differenzbesteuert (§25a UStG)  
Fahrzeugstandort: 95\*\*\*  
Fahrzeug aufgenommen am: 06.08.2026

# Hinweise zum Zustandsbericht

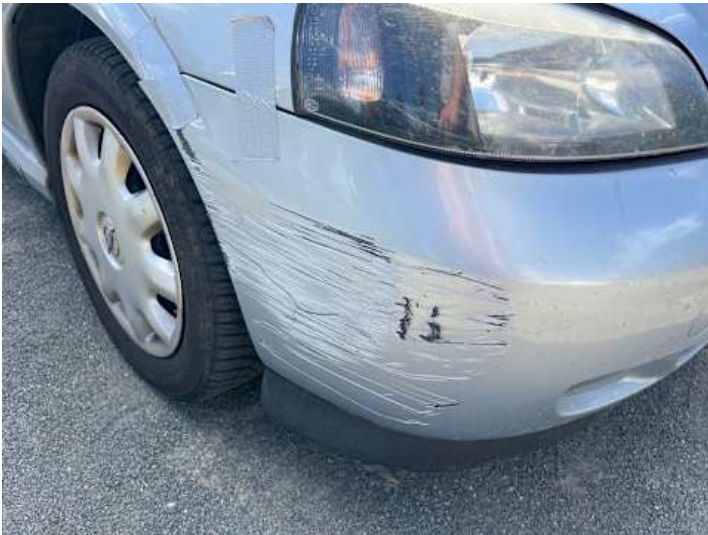
Stoßstange vorne (Lackschaden, Kratzer)

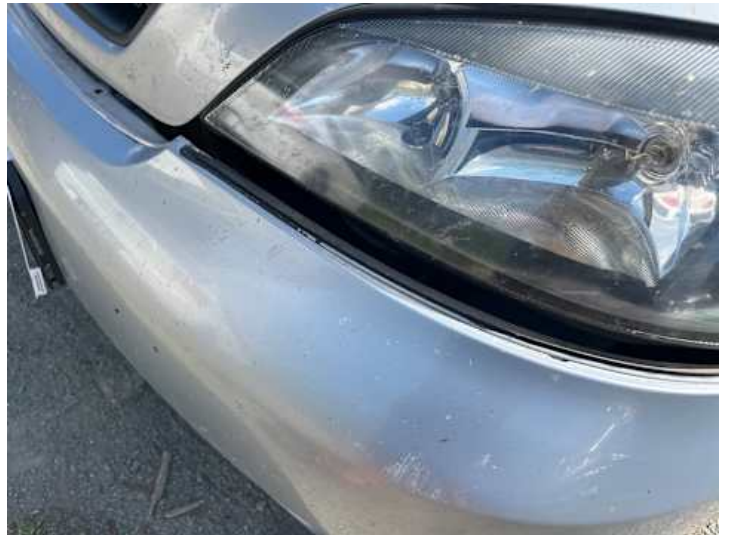
Stoßstange vorne (Riss/Bruch)

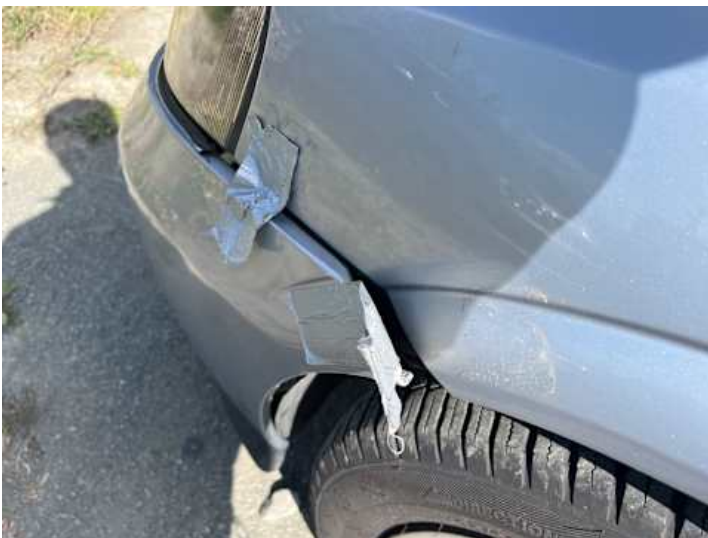
Stoßstange vorne (Riss/Bruch)

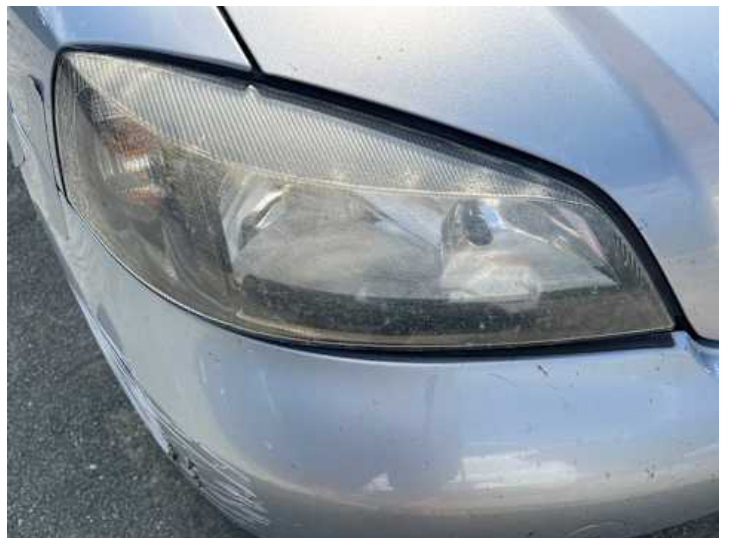
Scheinwerfer (rechts) (Blind)

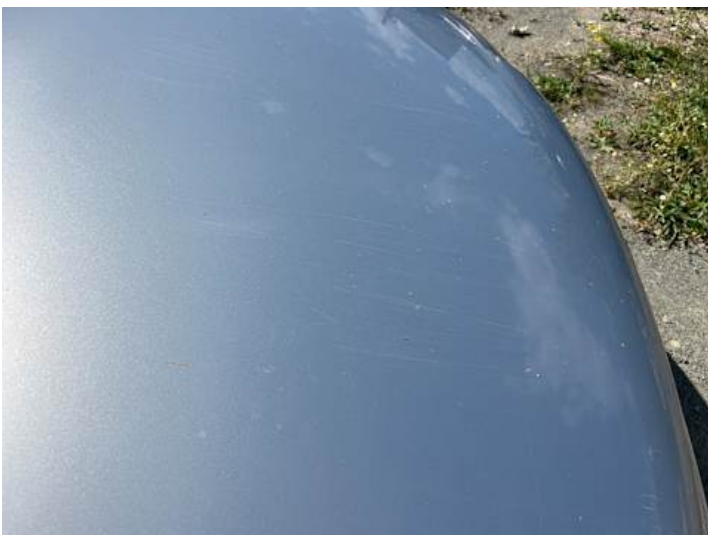
Motorhaube (Lackschaden, Kratzer)

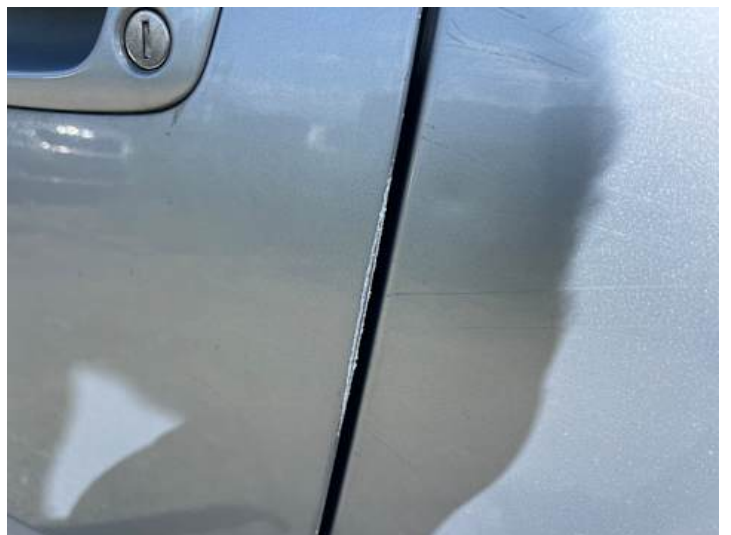
Fahrtür (Lackschaden)

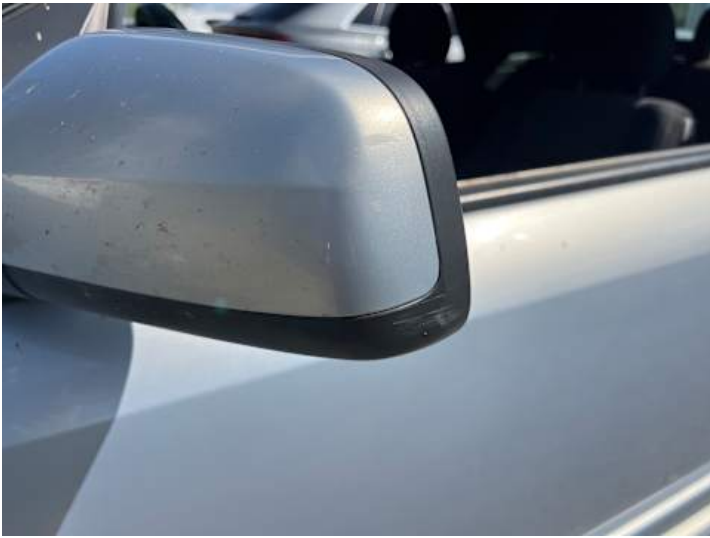
Fahrer­tür (Lackscha­den, Kratzer)

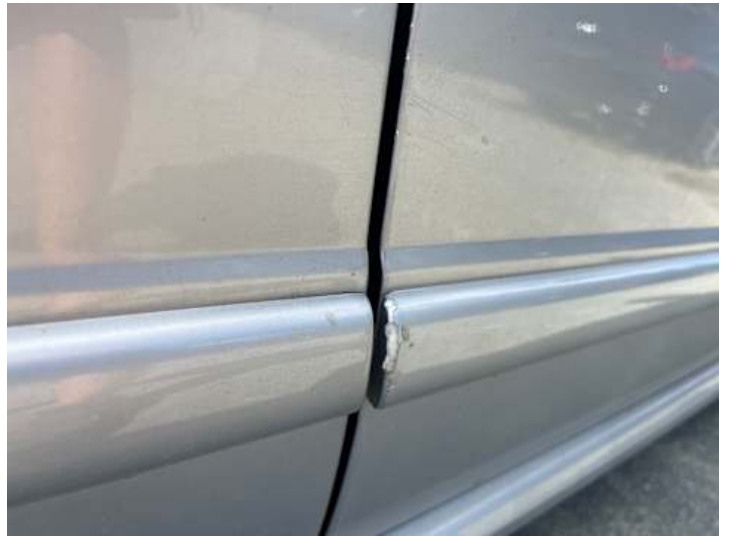
Beifahrer­tür (Kratzer, Lackscha­den)

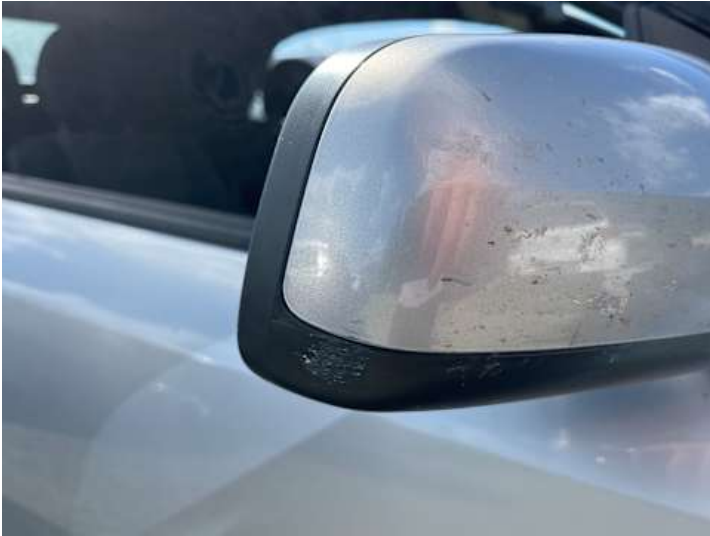
Beifahrer­tür (Kratzer, Lackscha­den)

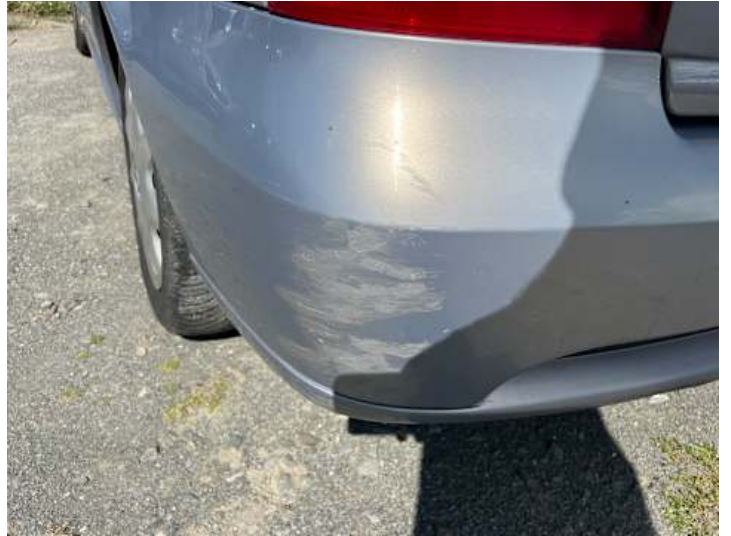
Stoß­stange hin­ten (Lackscha­den, Kratzer)

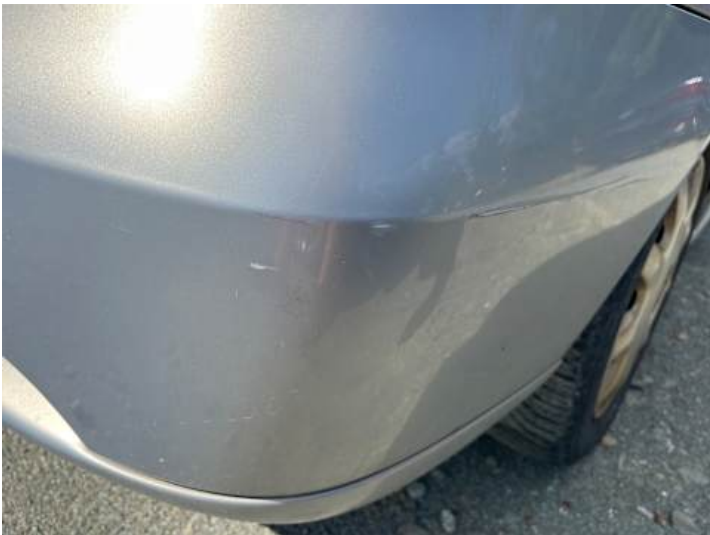
Stoß­stange hin­ten (Lackscha­den, Kratzer)

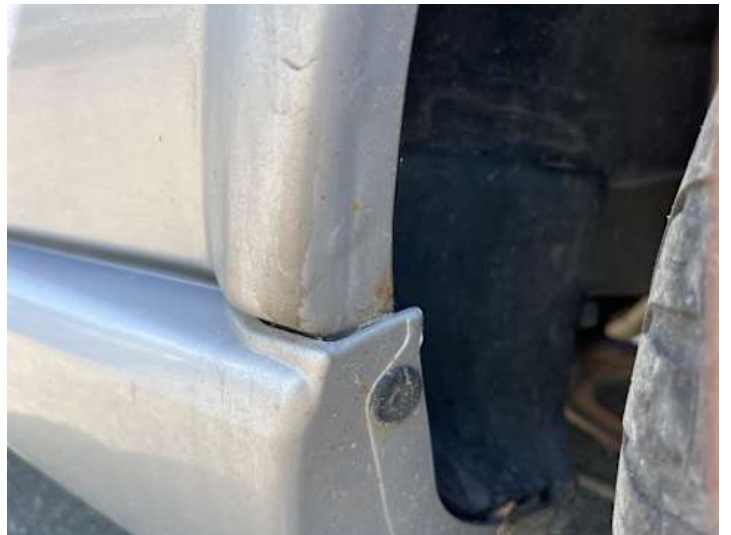
Seiten­teil hin­ten links (Rost)

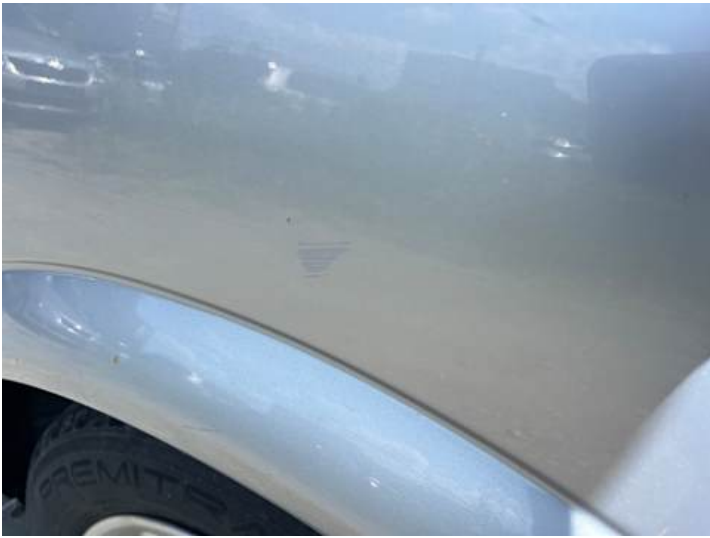
Seitenteil hinten links (Lackschaden, Kratzer)

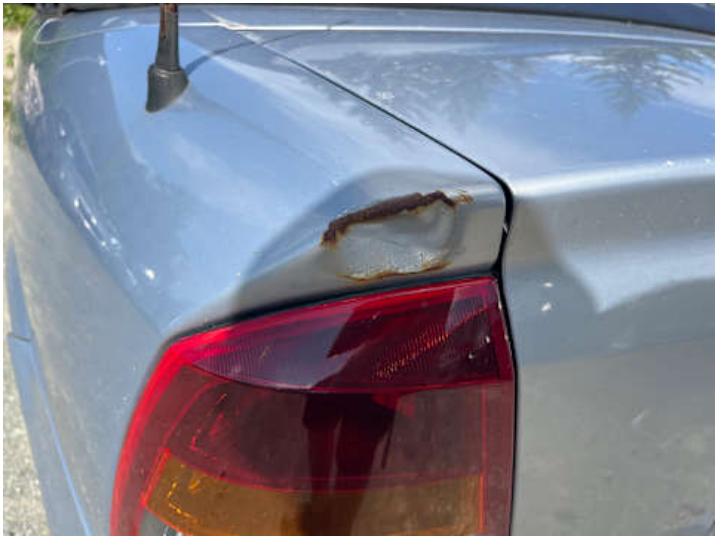
Seitenteil hinten links (Lackschaden, Kratzer, Rost, Verformung)

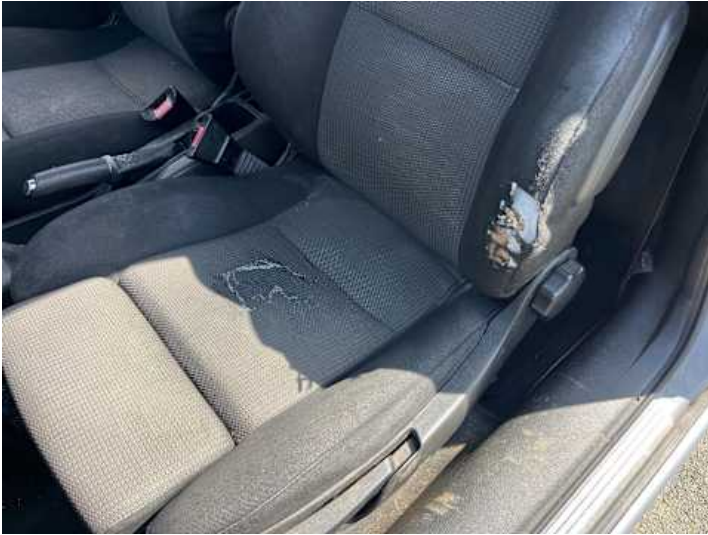
Innenraum (Verschleiß)

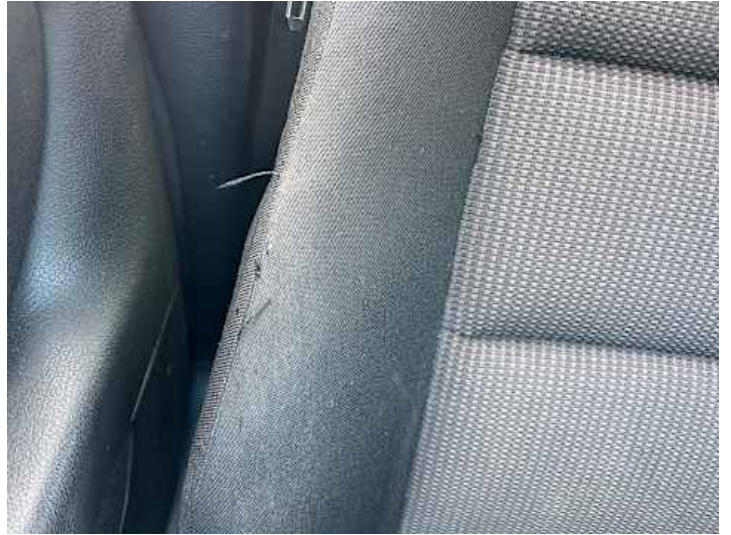
Innenraum (Verschleiß)

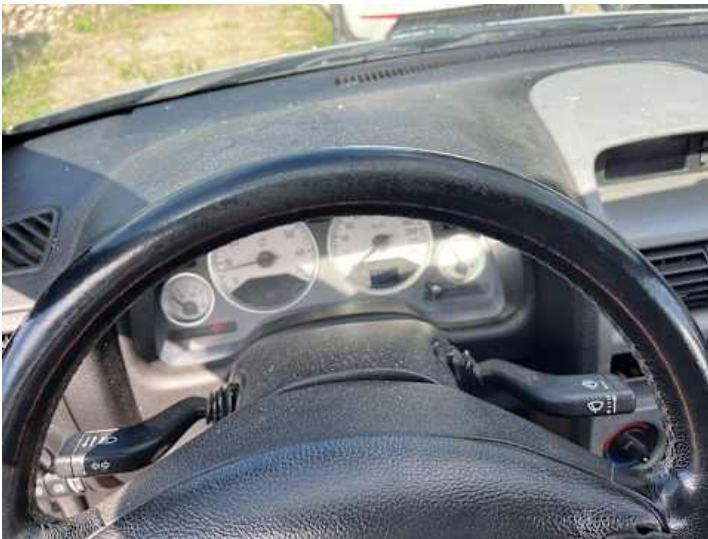
Innenraum (Verschleiß)

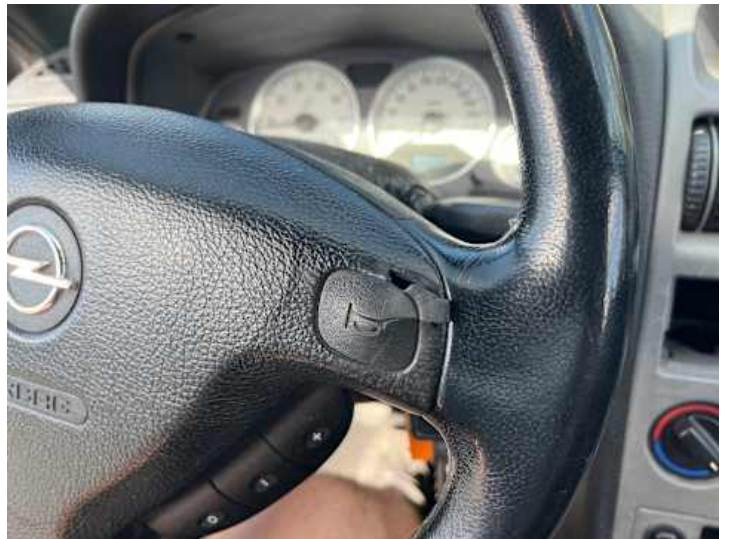
Innenraum (Verschleiß)

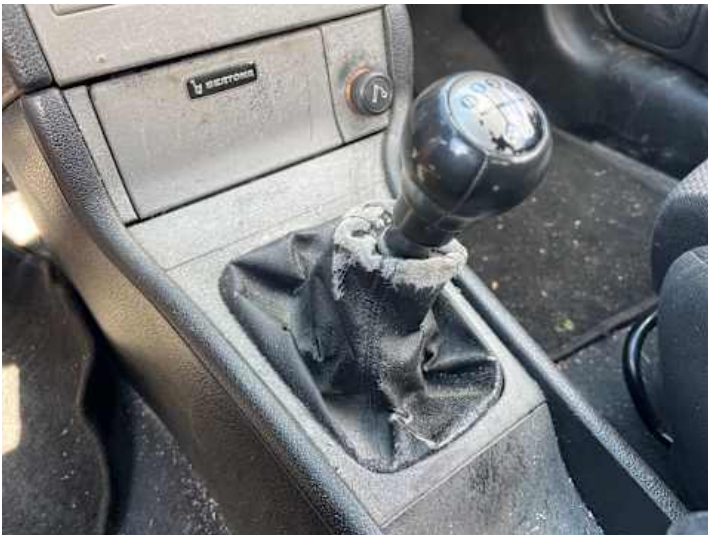
Innenraum (Verschleiß)

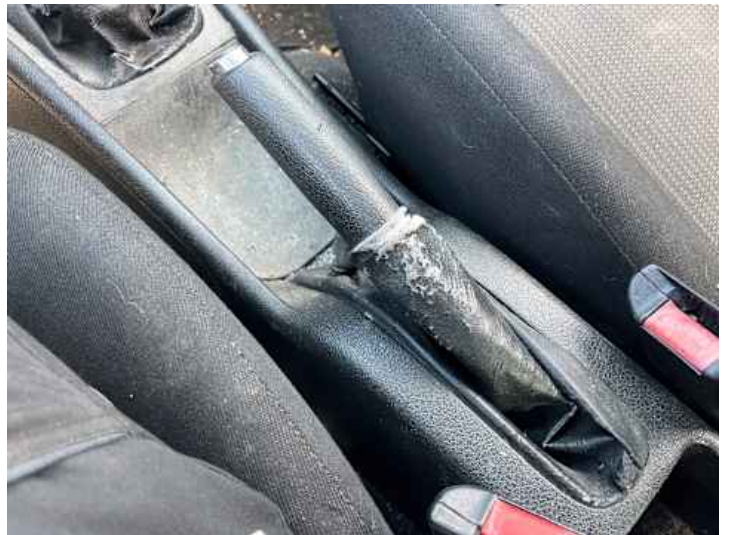
Innenraum (Verschleiß)

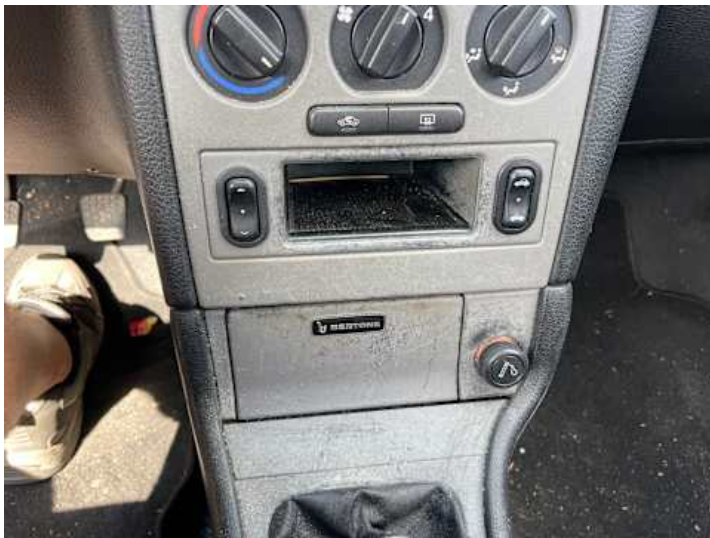
Innenraum (Verschleiß)

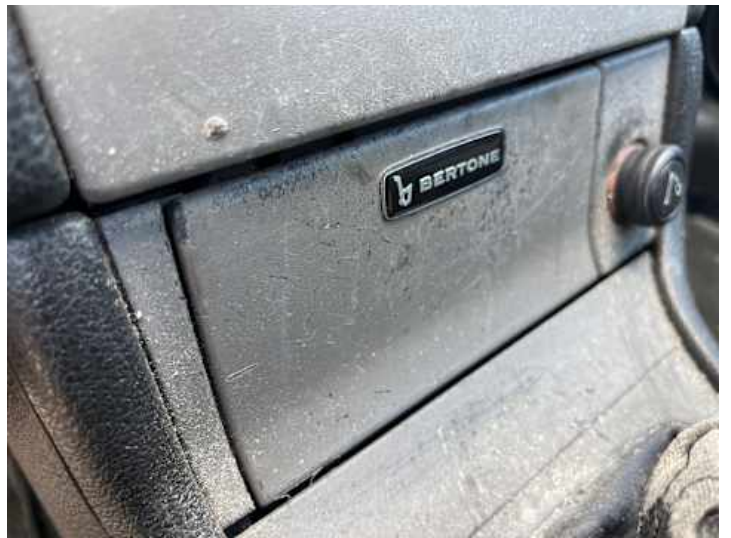
Innenraum (Ohne Funktion)

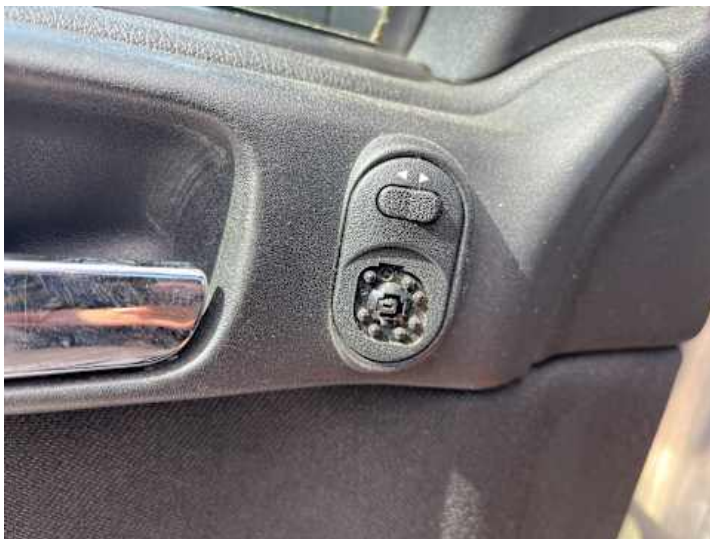
Innenraum (Riss/Bruch)
