## Volkswagen Touran Trendline

EZ 05/2009 | Van | Diesel | Schaltgetriebe | 258.911km

Fahrzeug aufgenommen am: 03.08.2026

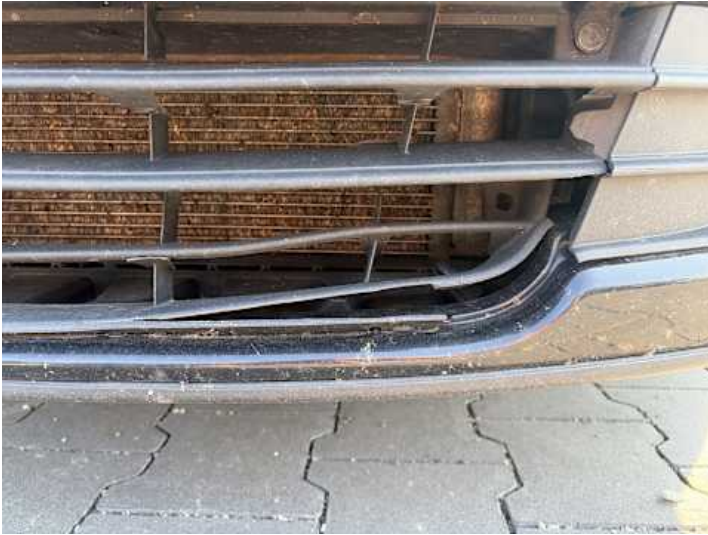
Stoßstange vorne (Riss/Bruch)

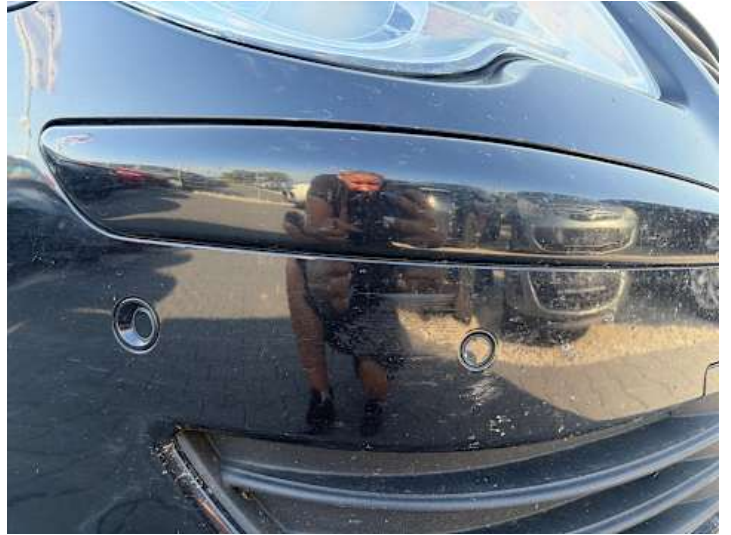
Stoßstange vorne (Lackschaden)

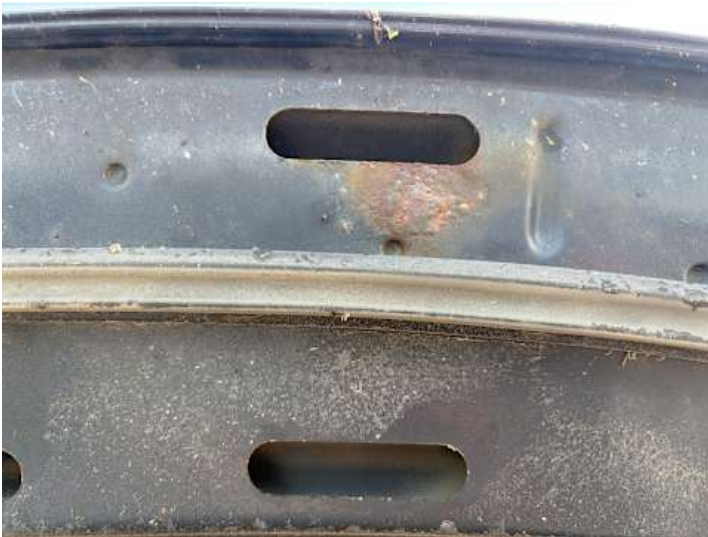
Motorhaube (Rost)

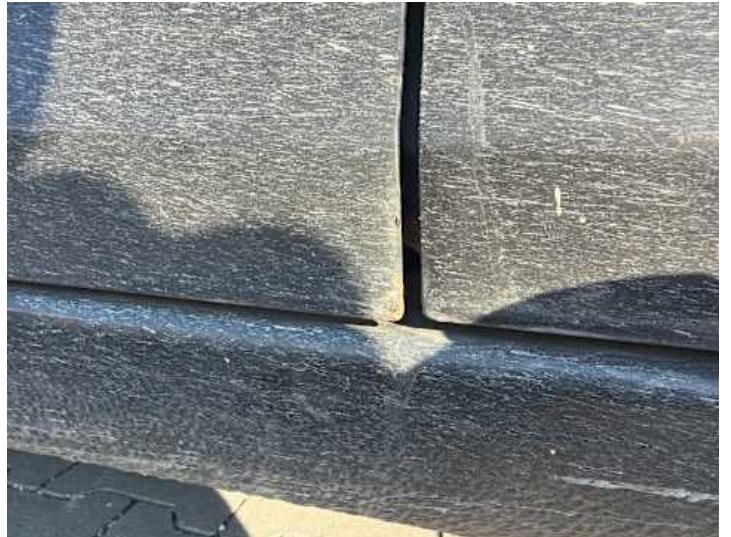
Fahrtür (Rost)

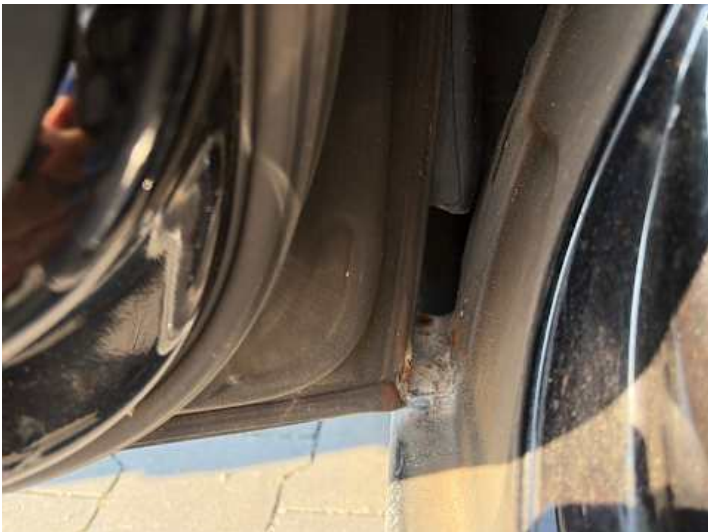
Fahrtür (Rost)

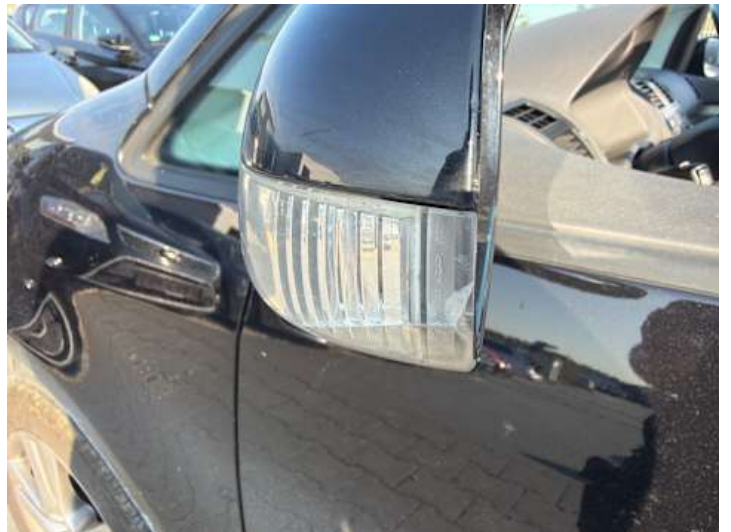
Fahrtür (Riss/Bruch)

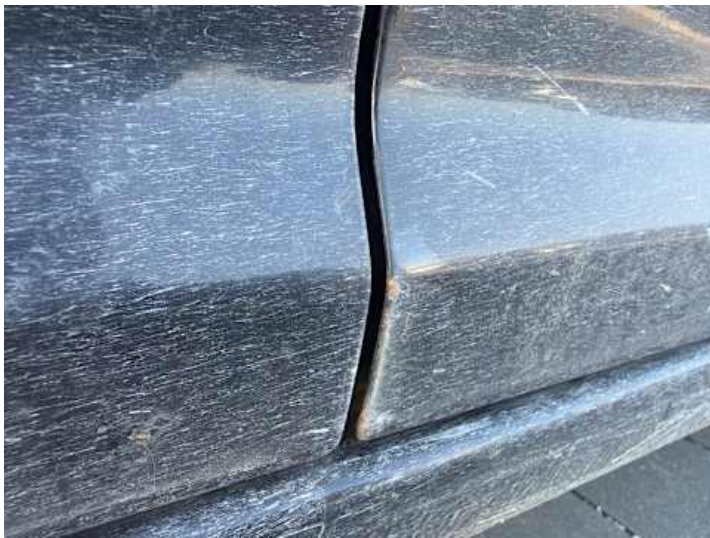
Beifahrertür (Rost)

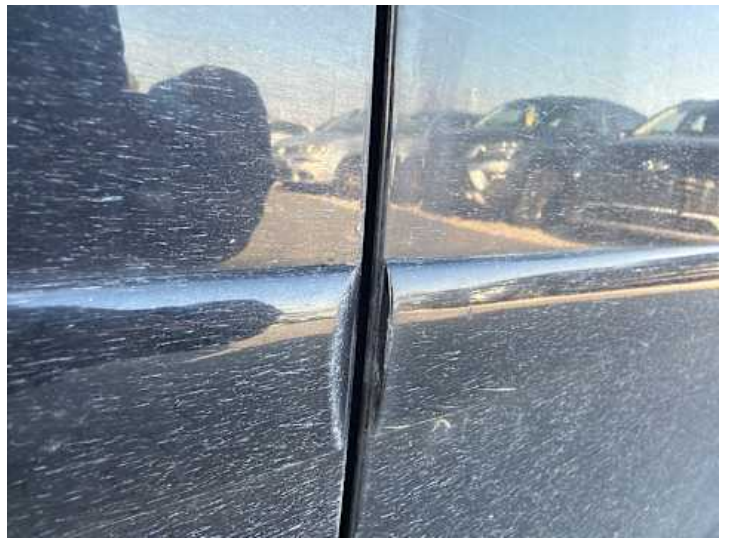
Beifahrertür (Lackschaden)

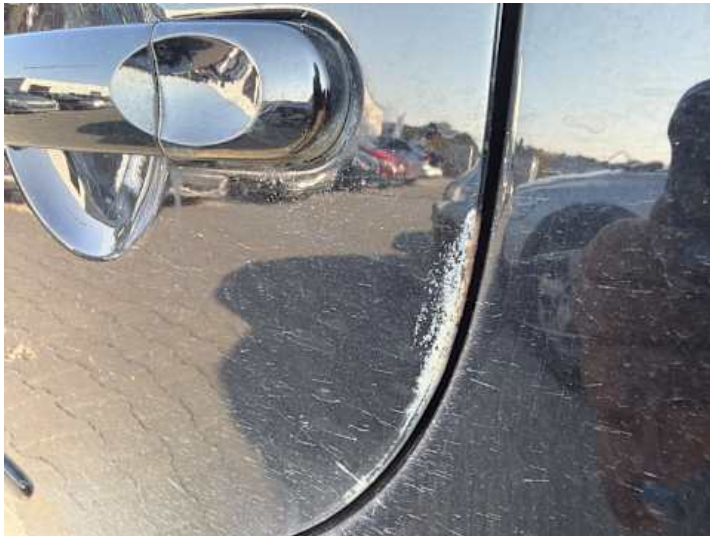
Türe hinten links (Rost)

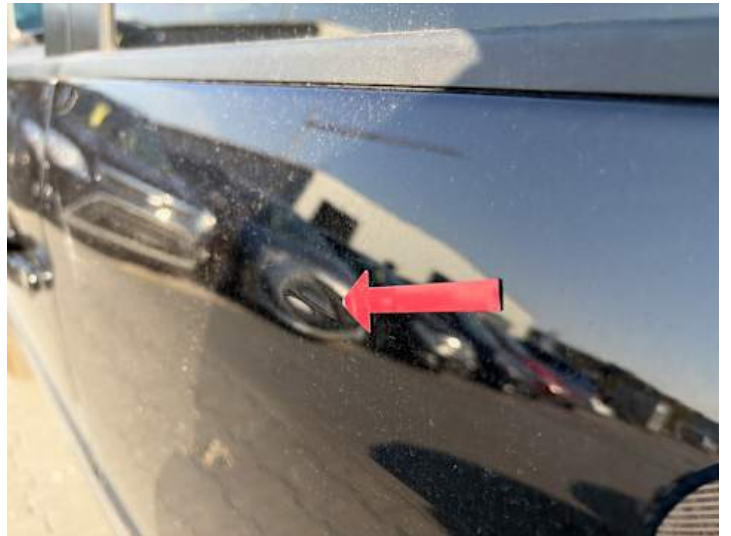
Türe hinten links (Delle)

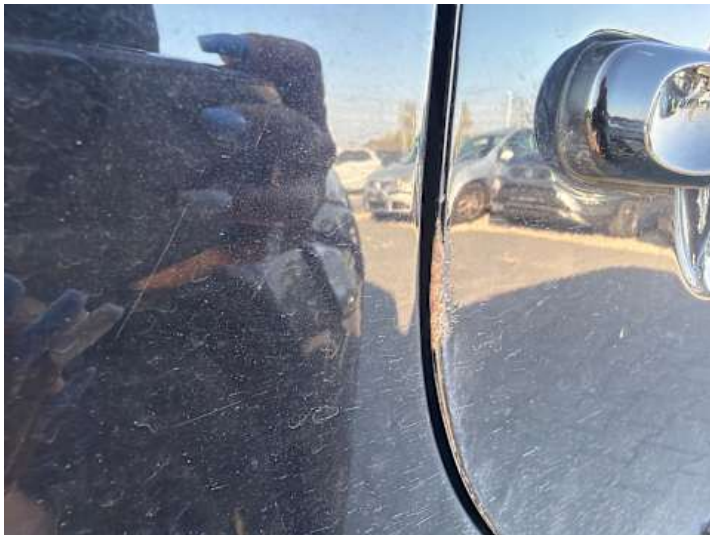
Türe hinten rechts (Rost)

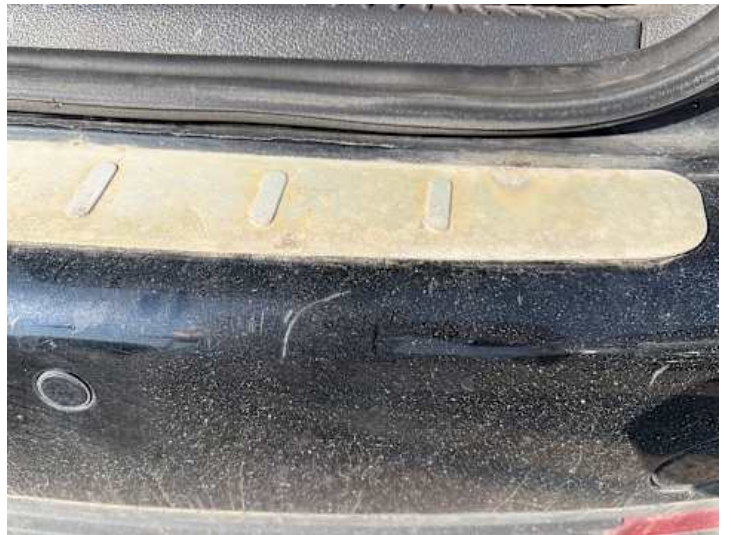
Stoßstange hinten (Kratzer)

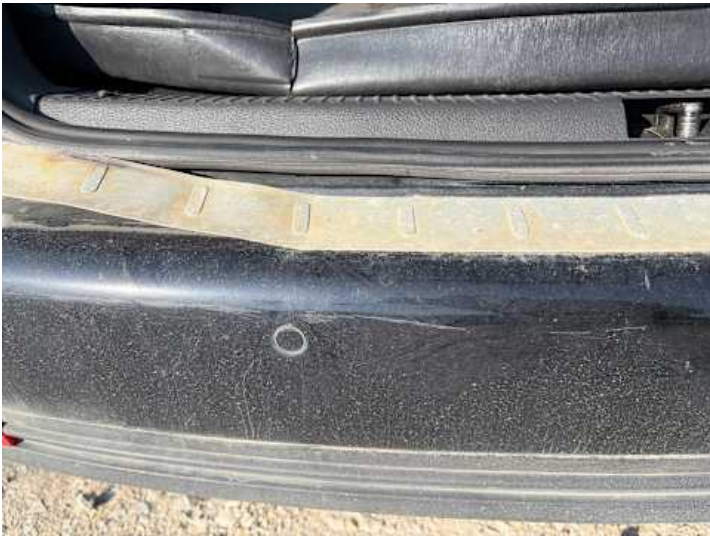
Stoßstange hinten (Kratzer)

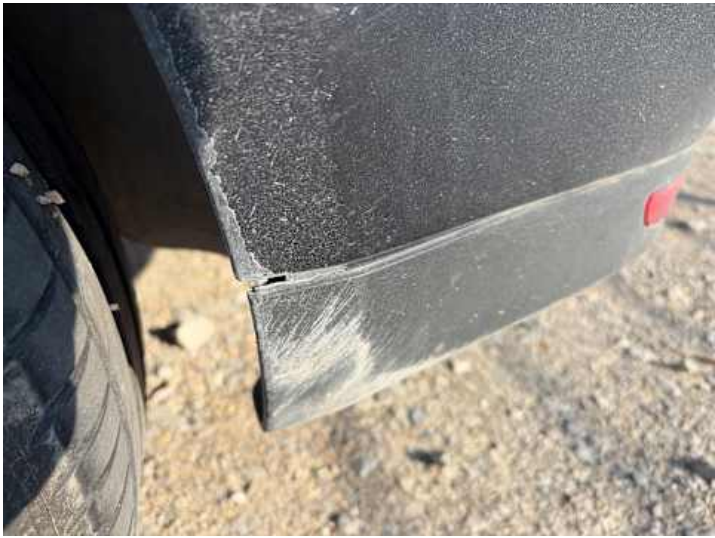
Stoßstange hinten (Spaltmaße ungenau)

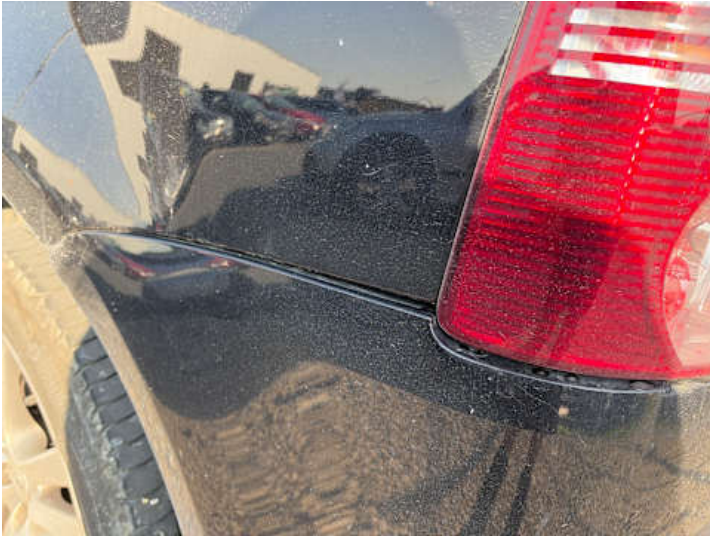
Stoßstange hinten (Spaltmaße ungenau)

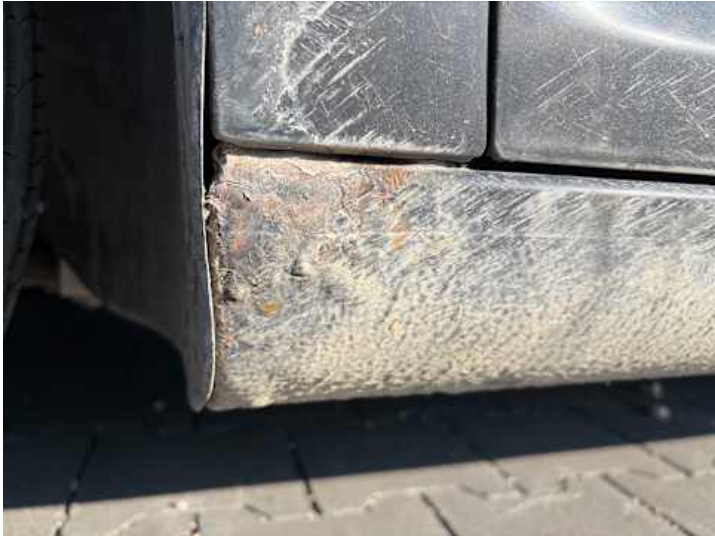
Schweller links (Rost)

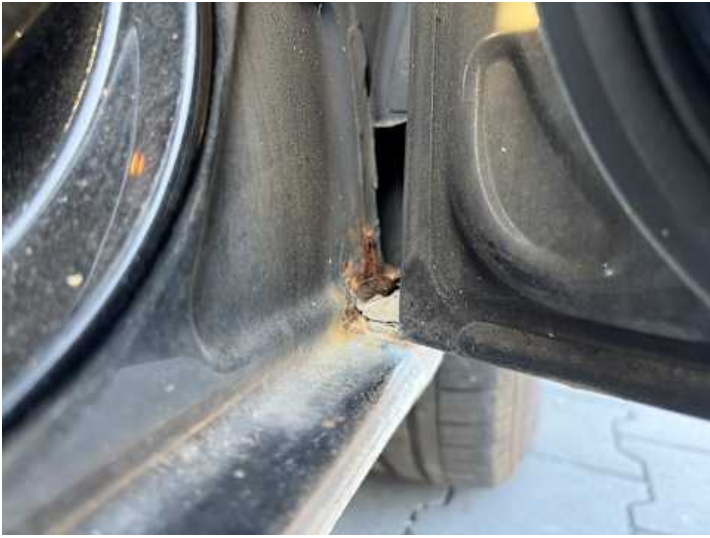
Schweller rechts (Rost)

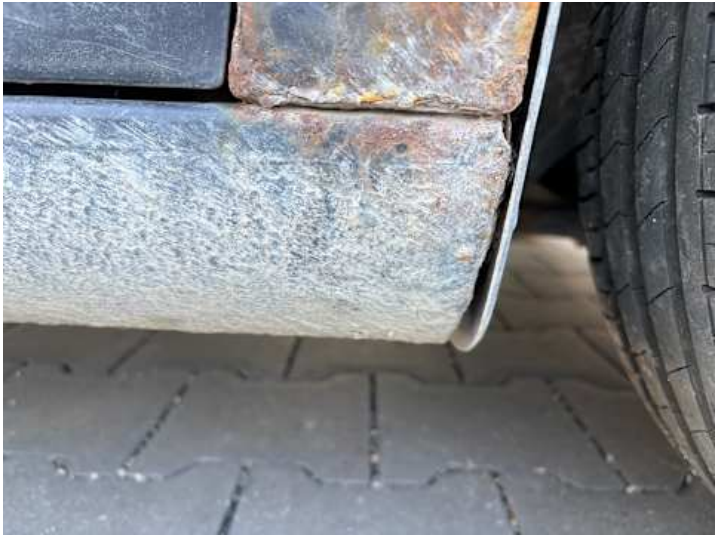
Schweller rechts (Rost)

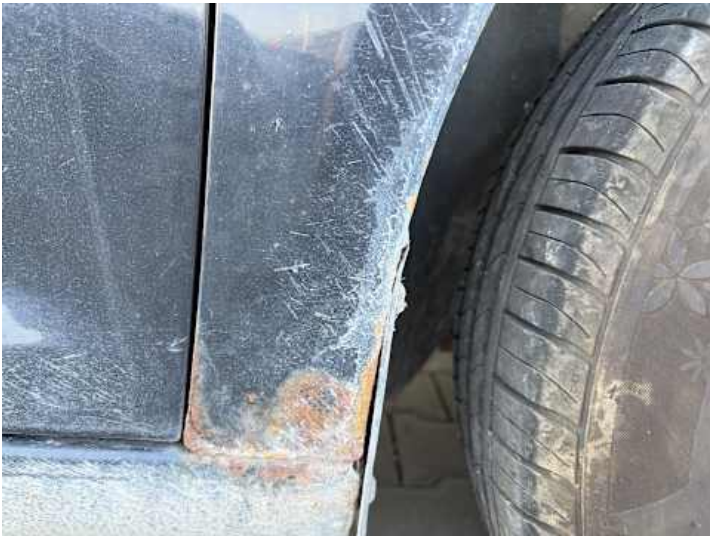
Kotflügel vorne rechts (Rost)

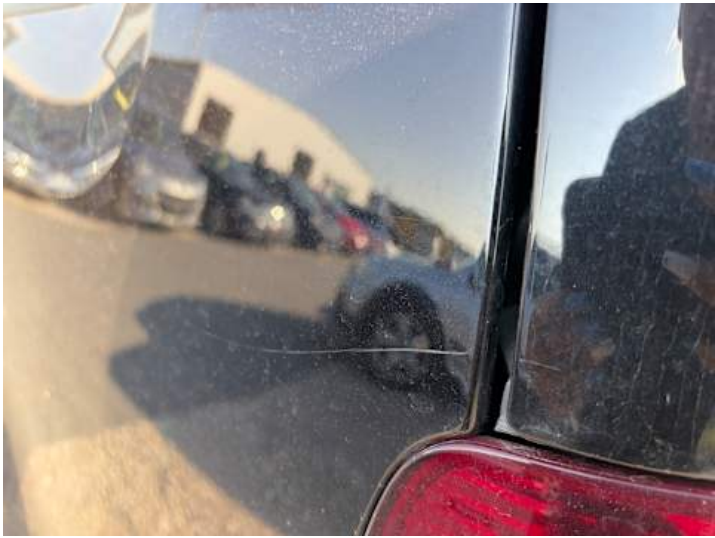
Seitenteil hinten links (Kratzer)

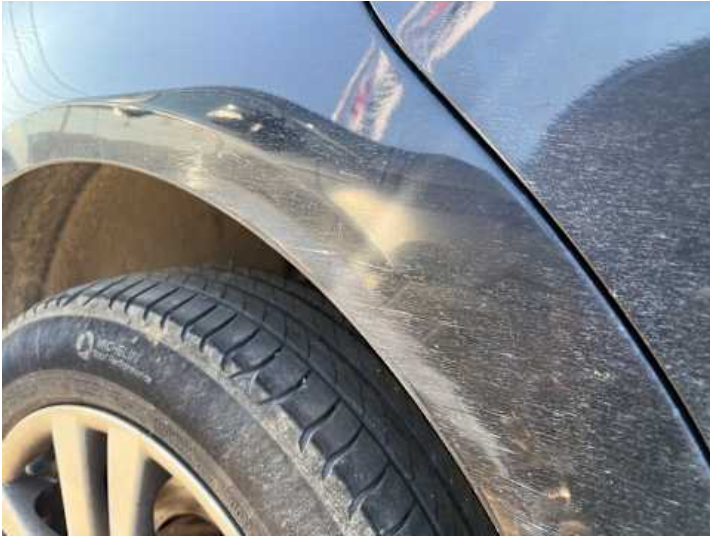
Seitenteil hinten rechts (Lackschaden)

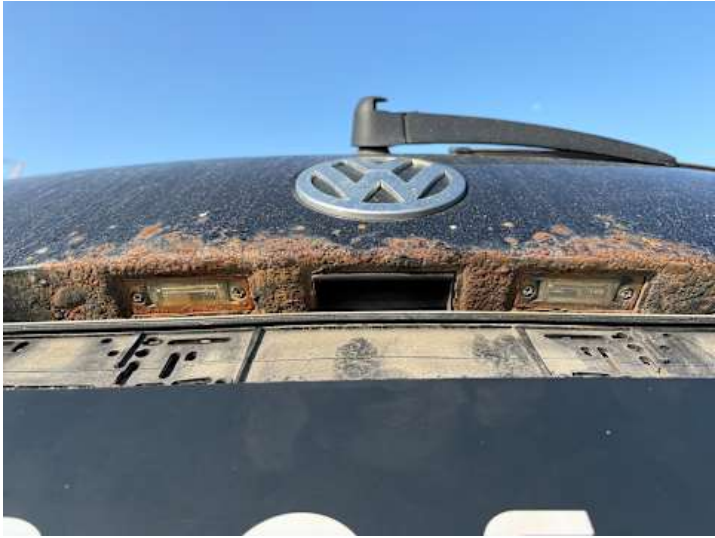
Heckklappe (Rost)

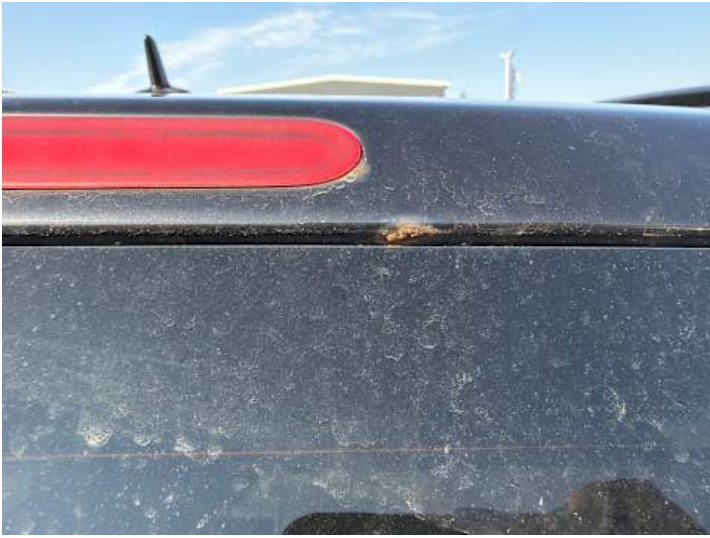
Heckklappe (Rost)

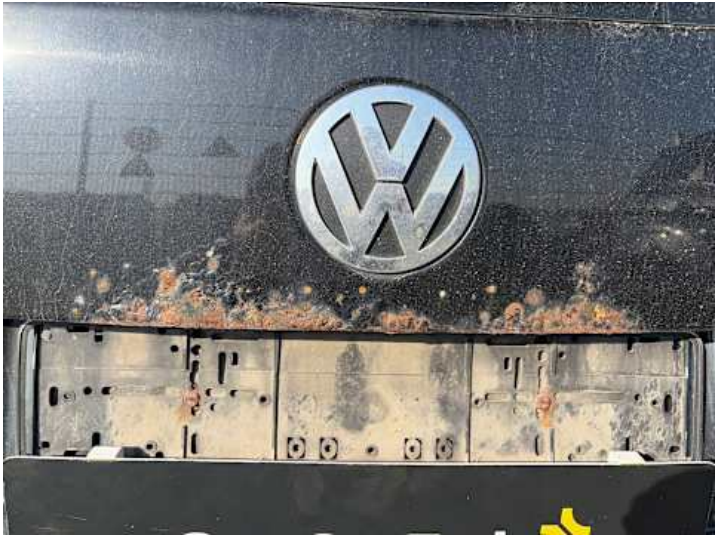
Heckklappe (Rost)

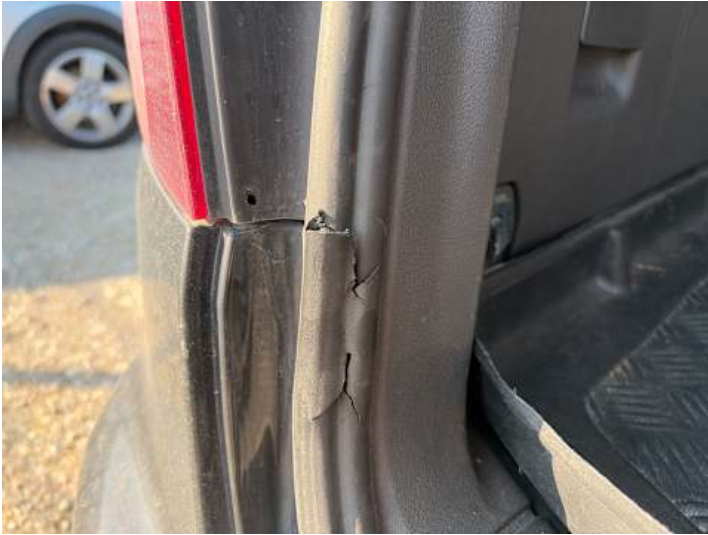
Innenraum (Anderer Schaden): Dichtung beschädigt

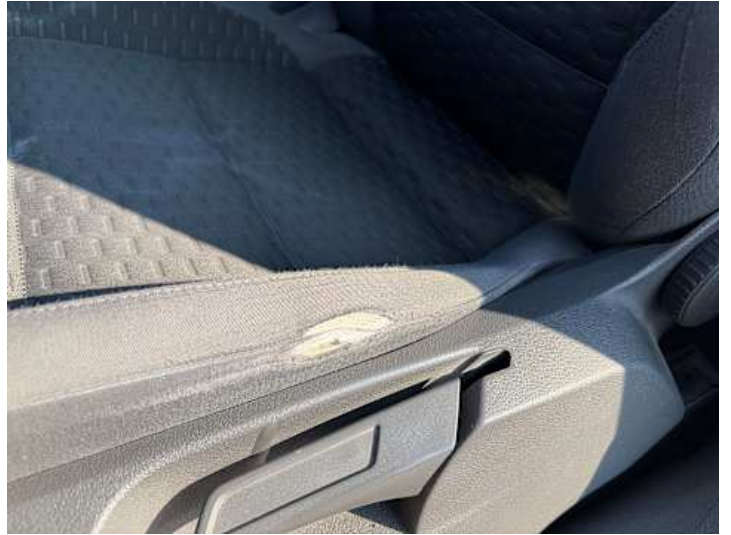
Innenraum (Riss/Bruch)

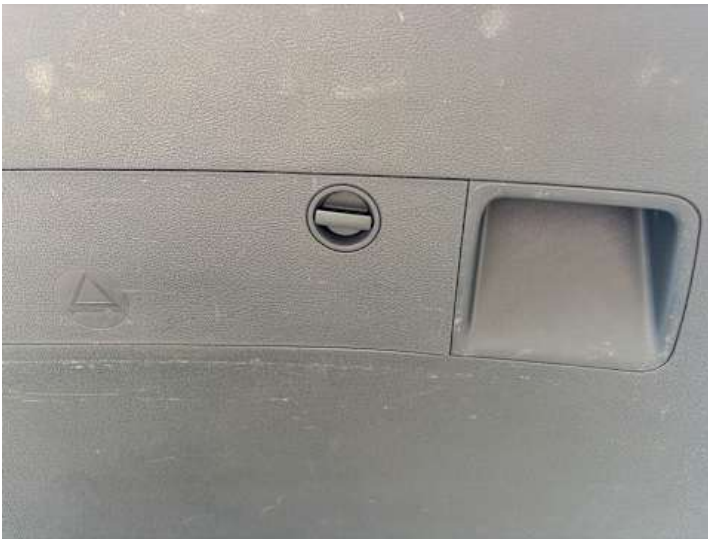
Innenraum (Kratzer)

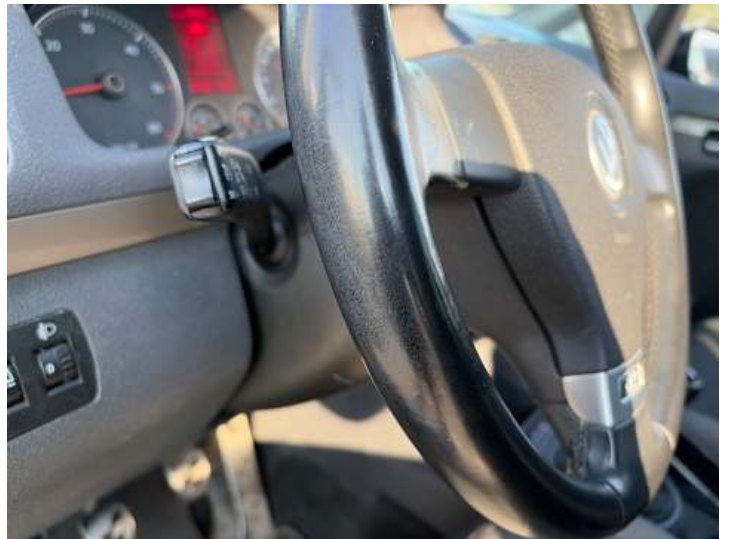
Innenraum (Verschleiß)
