## Volkswagen Transporter FWD

EZ 07/2023 | Kastenwagen | Diesel | Automatikgetriebe | 139.330km  
Besteuerung: Regelbesteuert (Deutschland)  
Fahrzeugstandort: 21\*\*\*  
Fahrzeug aufgenommen am: 27.07.2026

# Hinweise zum Zustandsbericht

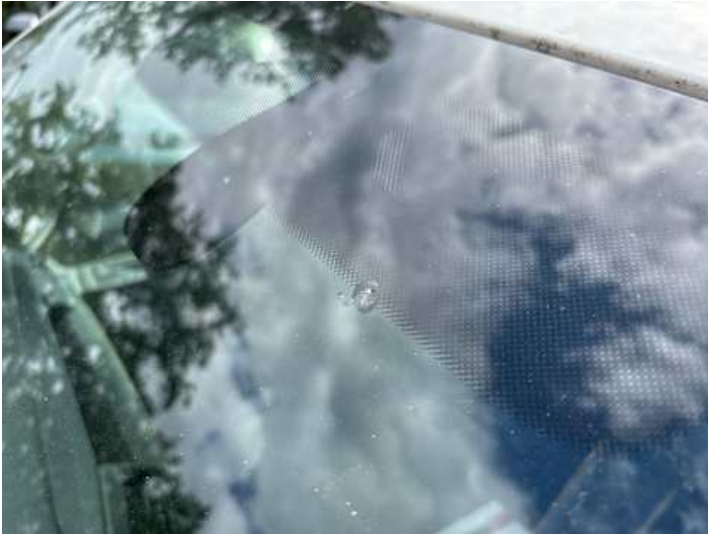
Windschutzscheibe (Steinschlag)

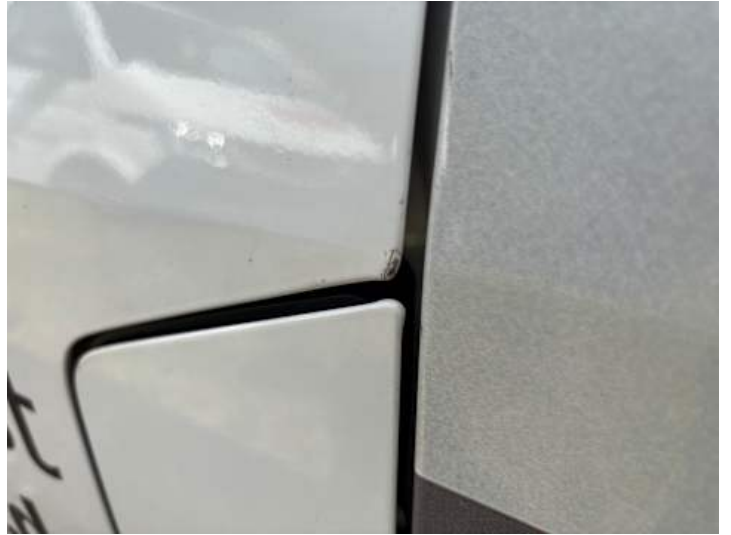
Fahrtür (Kratzer, Lackschaden)

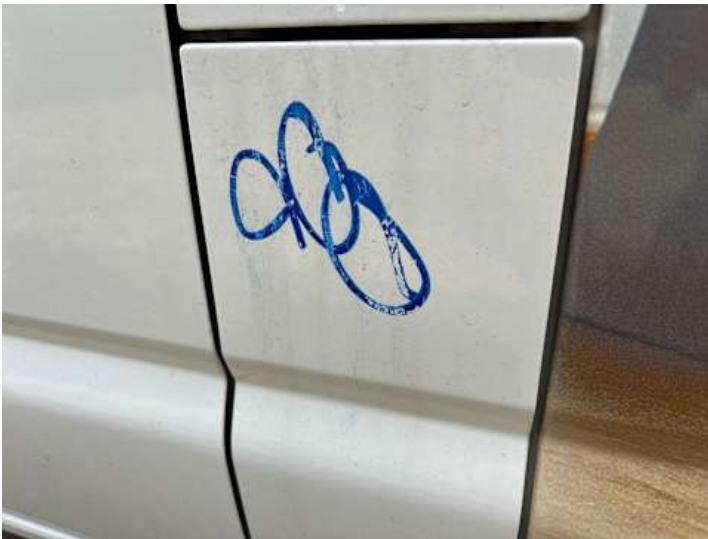
Fahrtür (Kratzer, Lackschaden)

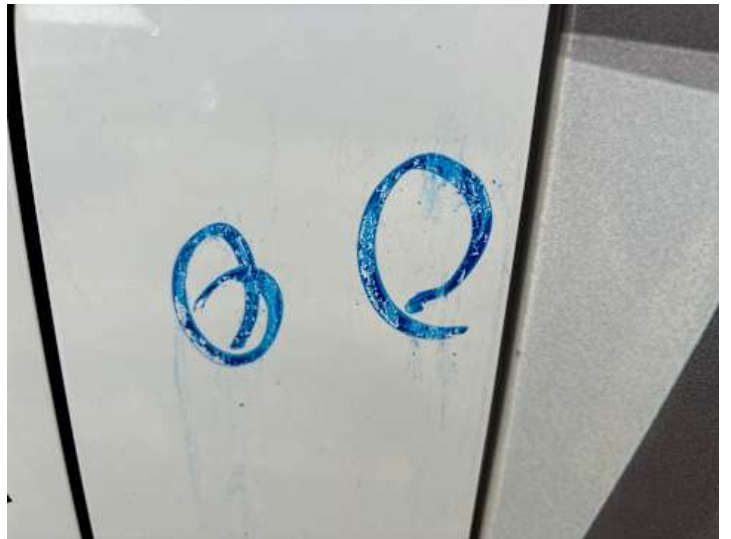
Fahrtür (Kratzer, Lackschaden)

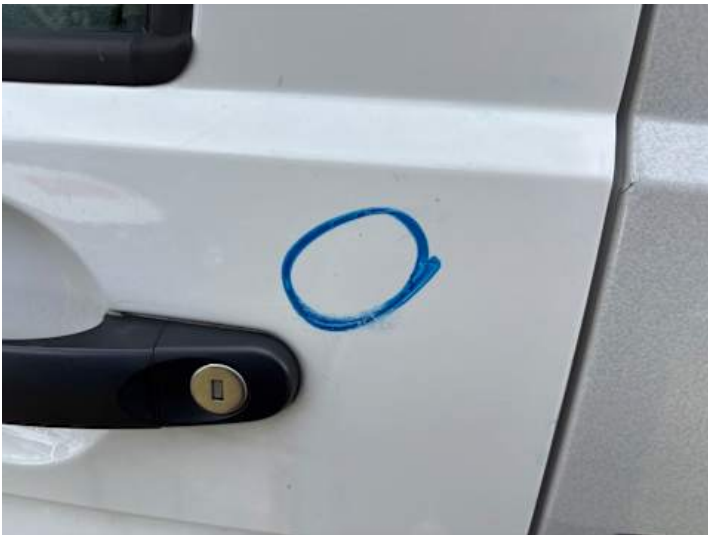
Fahrtür (Kratzer, Lackschaden)

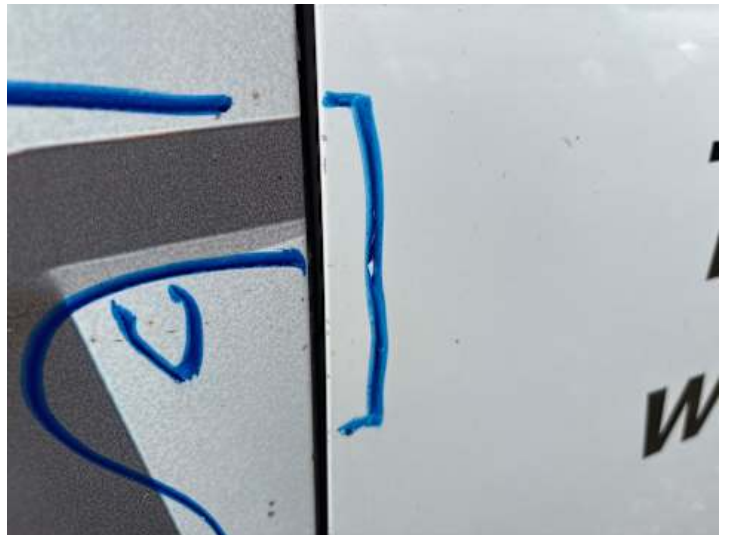
Beifahrtür (Kratzer, Lackschaden)

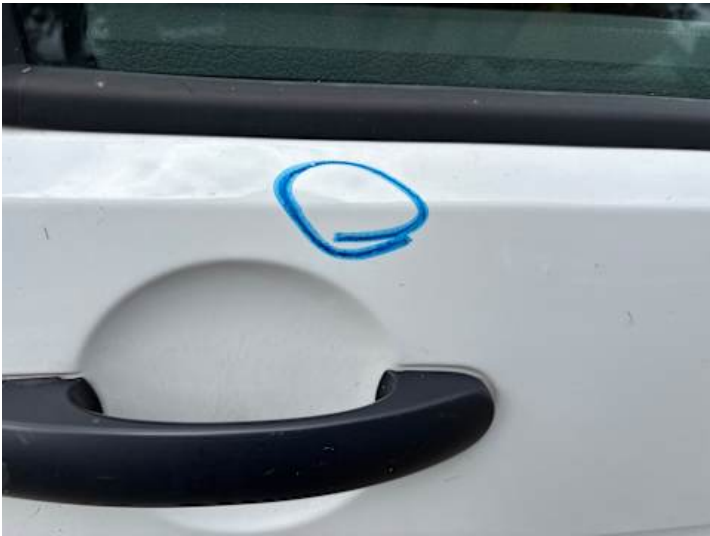
Beifahrertür (Kratzer, Lackschaden)

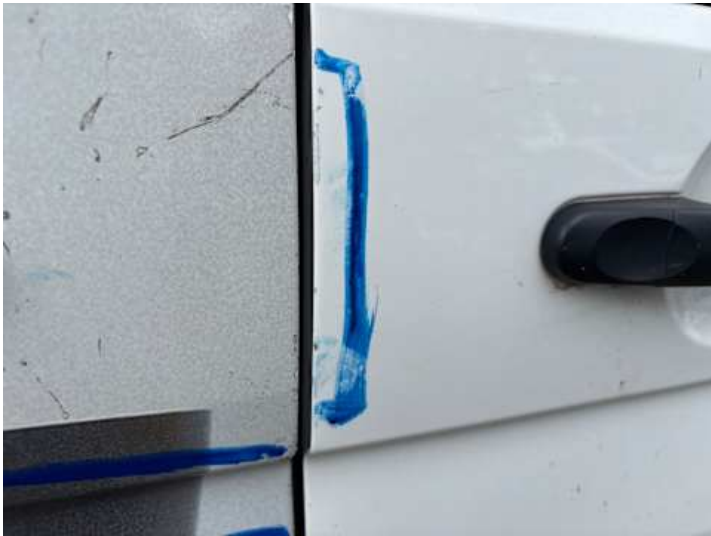
Beifahrertür (Kratzer, Lackschaden)

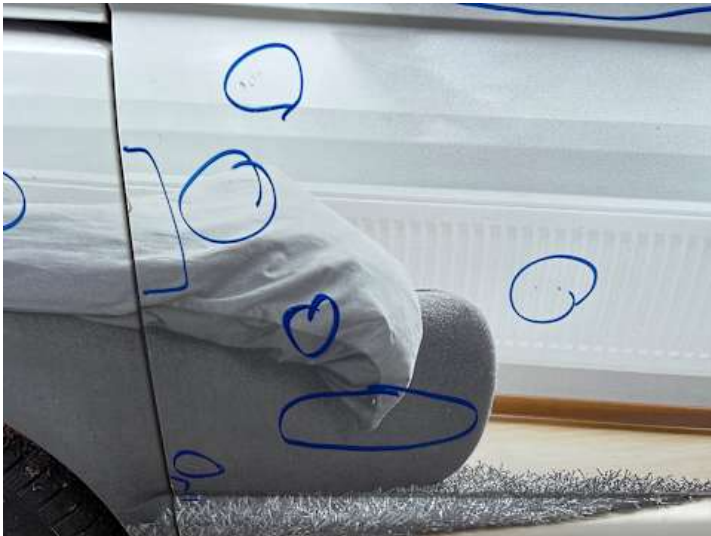
| Fahrzeugteil | Lackschichtdicke (in µm) | Fahrzeugteil | Lackschichtdicke (in µm) |
|---|---|---|---|
| Türe hinten links | - | Türe hinten rechts | 285 |

Türe hinten rechts (Lackschaden, Kratzer)

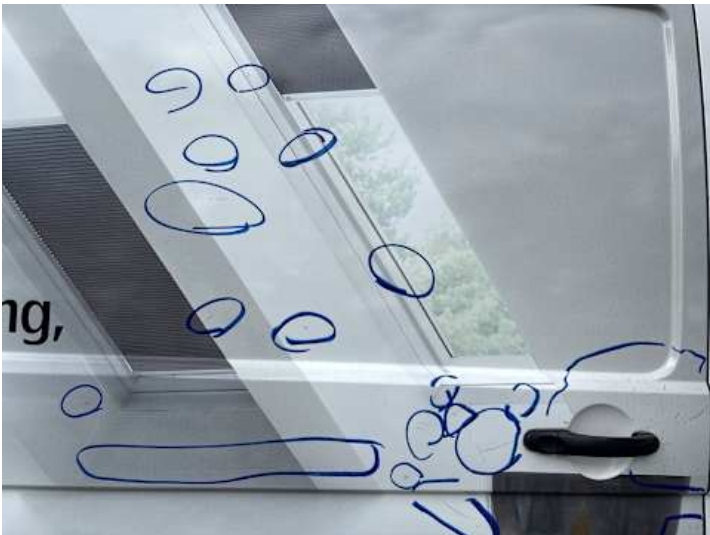
Türe hinten rechts (Lackschaden, Kratzer)

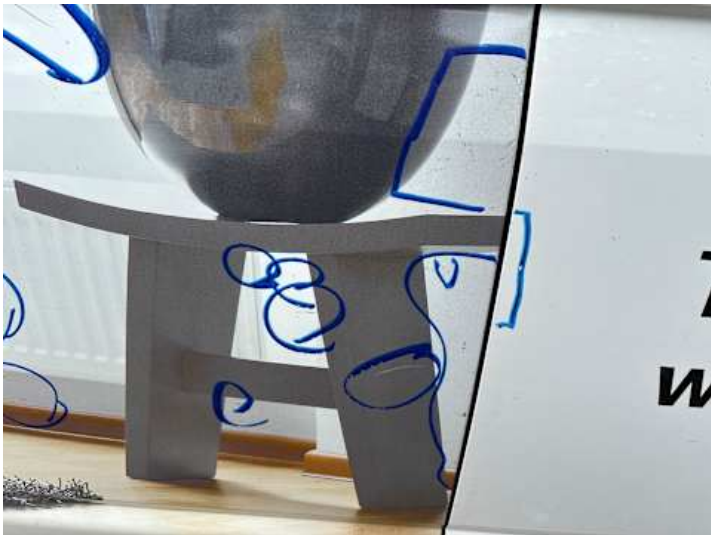
Türe hinten rechts (Lackschaden, Kratzer)

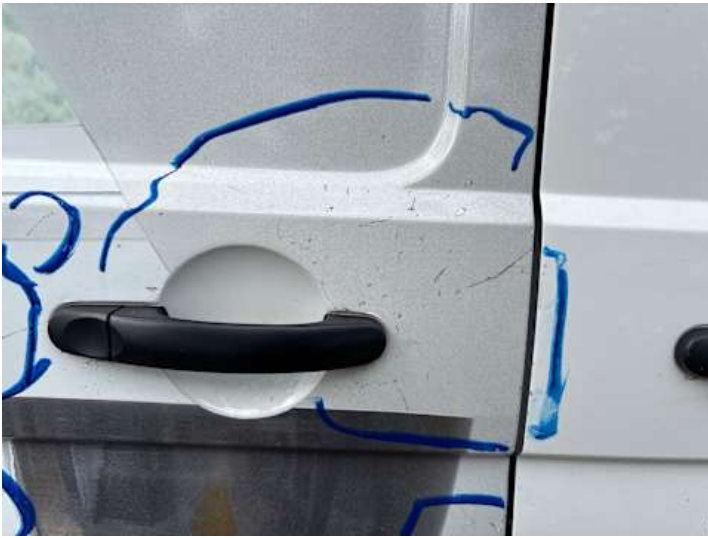
Türe hinten rechts (Lackschaden, Kratzer)

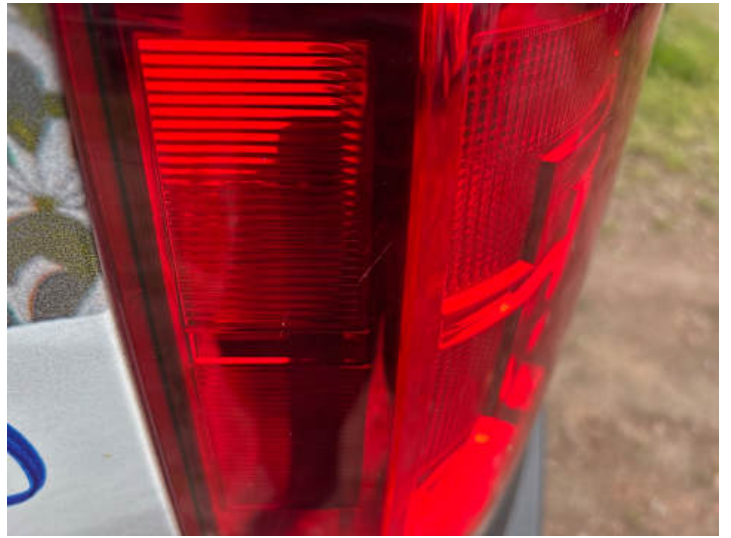
Rücklicht (links) (Kratzer)

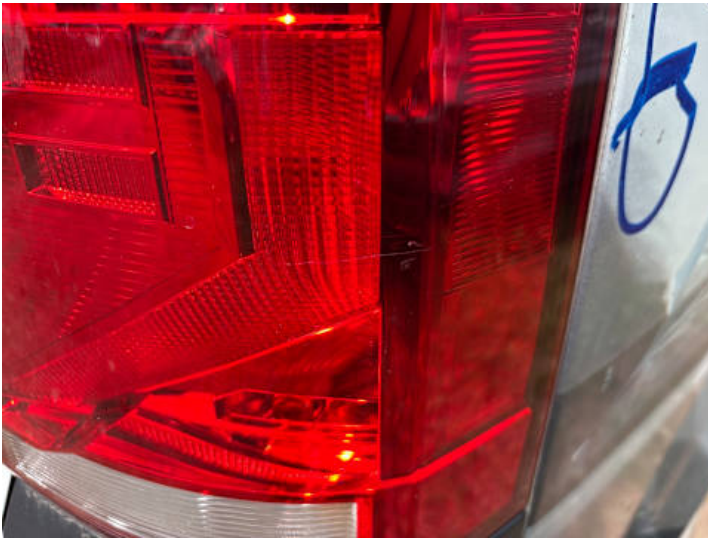
Rücklicht (rechts) (Kratzer)

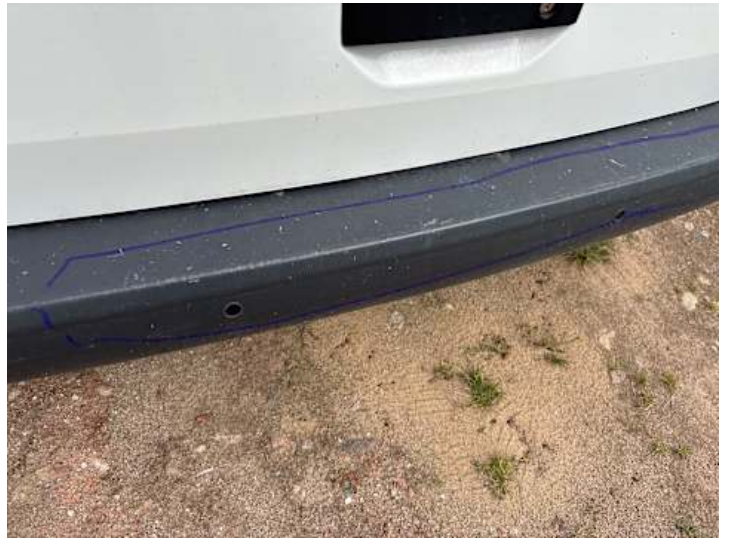
Stoßstange hinten (Kratzer)

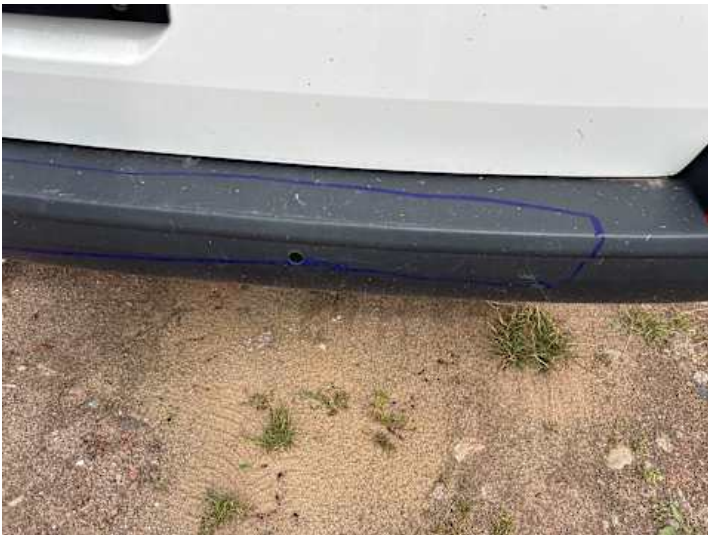
Stoßstange hinten (Kratzer)

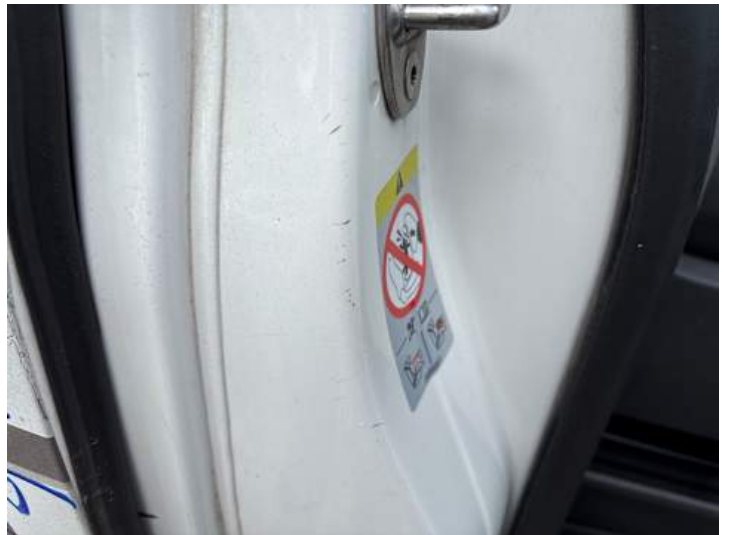
Schweller rechts (Kratzer)

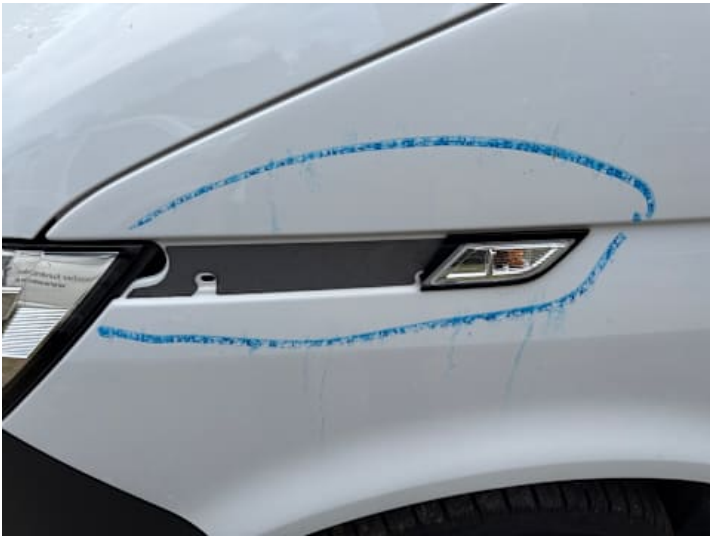
Kotflügel vorne links (Riss/Bruch)

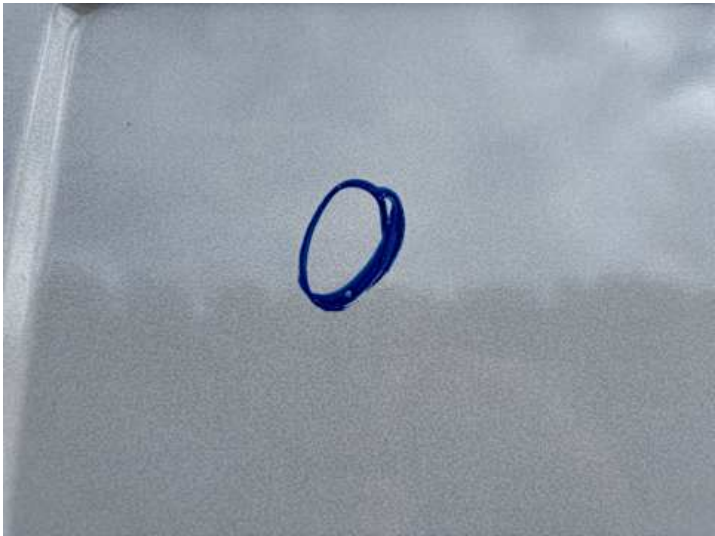
| Fahrzeugteil | Lackschichtdicke (in µm) | Fahrzeugteil | Lackschichtdicke (in µm) |
|---|---|---|---|
| Seitenteil hinten links | 285 | Seitenteil hinten rechts | 295 |

Seitenteil hinten links (Kratzer, Lackschaden)

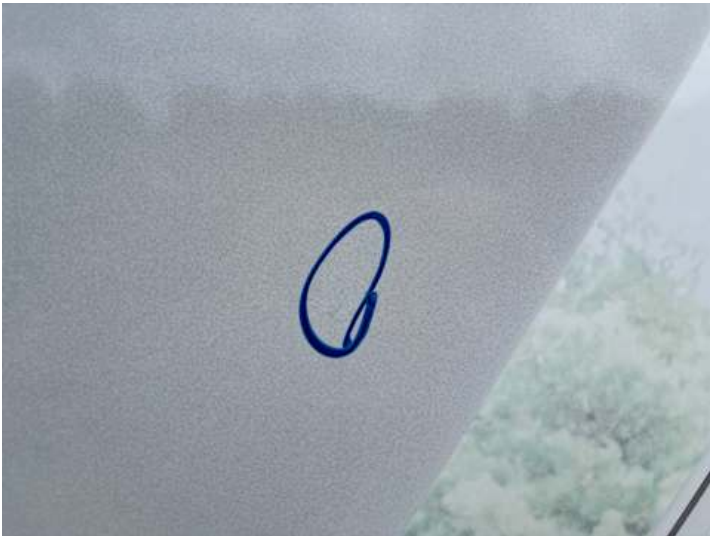
Seitenteil hinten links (Kratzer, Lackschaden)

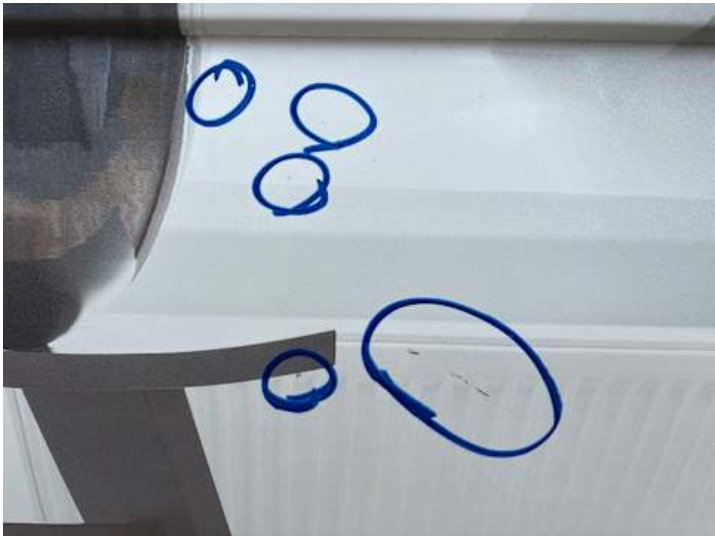
Seitenteil hinten links (Kratzer, Lackschaden)

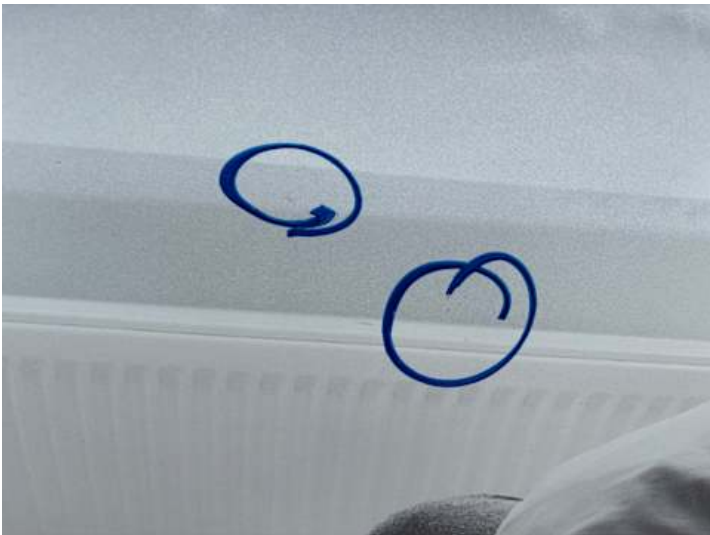
Seitenteil hinten links (Kratzer, Lackschaden)

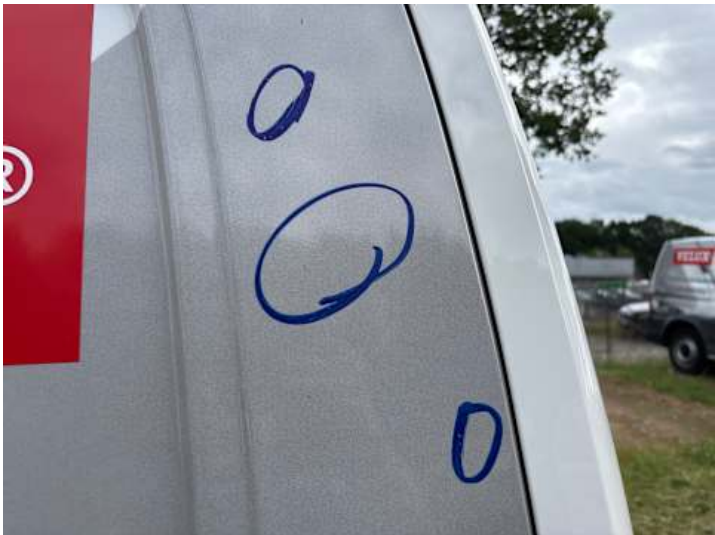
Seitenteil hinten links (Kratzer, Lackschaden)

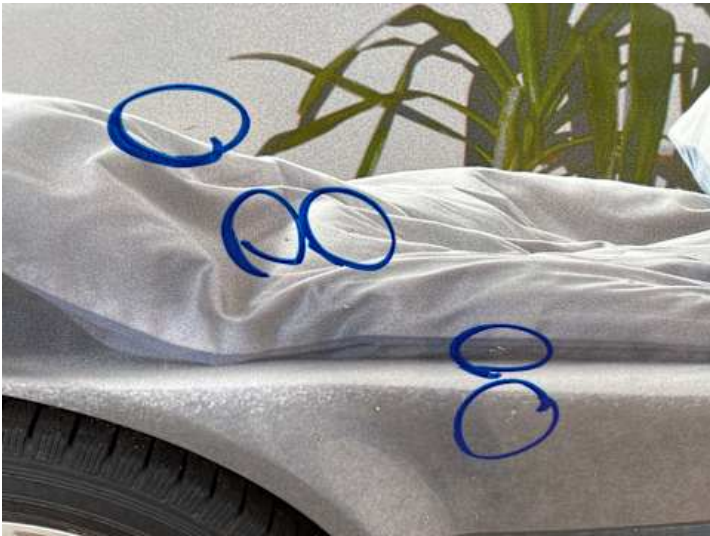
Seitenteil hinten links (Kratzer, Lackschaden)

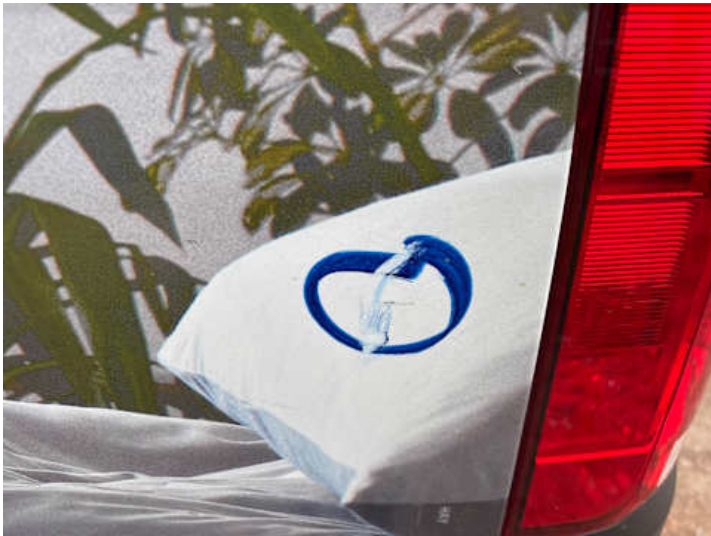
Seitenteil hinten links (Kratzer, Lackschaden)

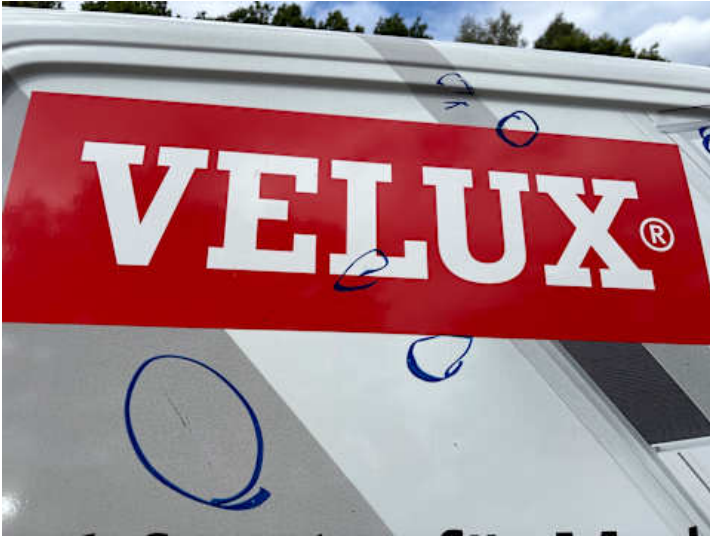
Seitenteil hinten rechts (Kratzer, Lackschaden)

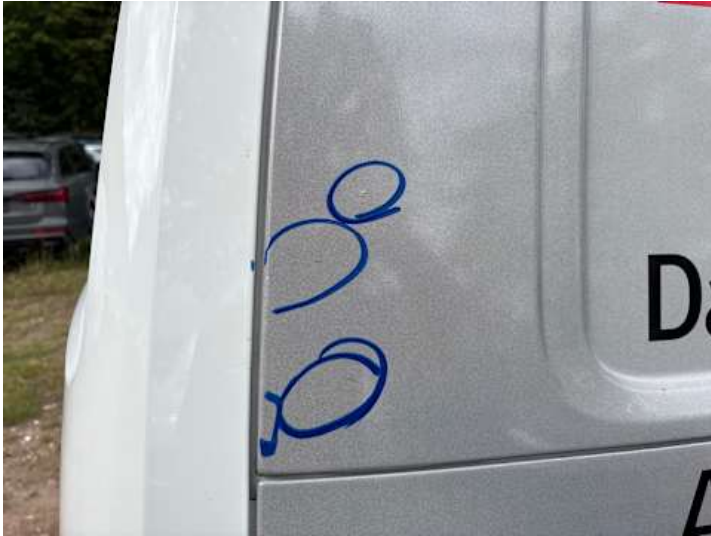
Seitenteil hinten rechts (Kratzer, Lackschaden)

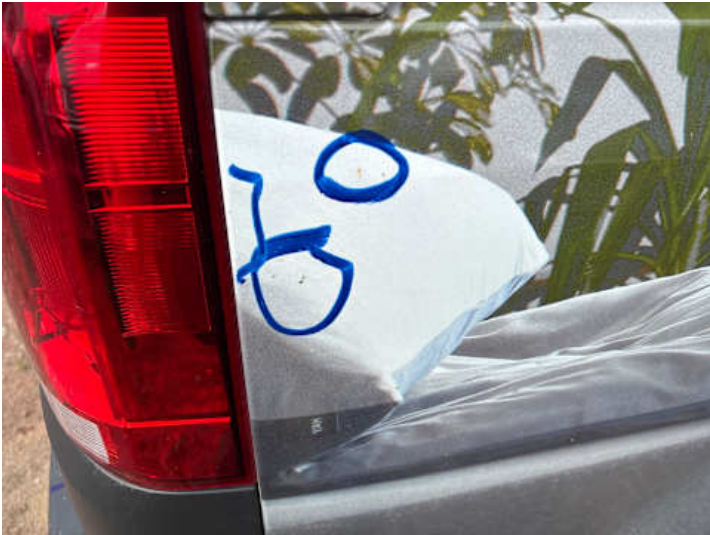
Seitenteil hinten rechts (Kratzer, Lackschaden)

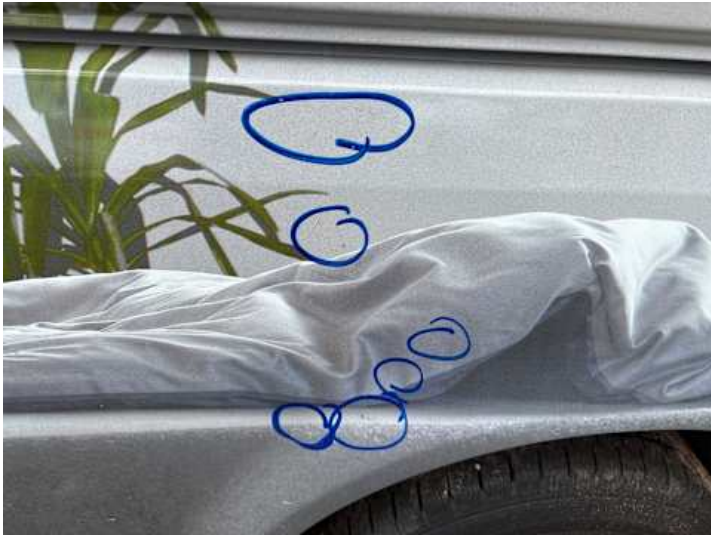
Seitenteil hinten rechts (Kratzer, Lackschaden)

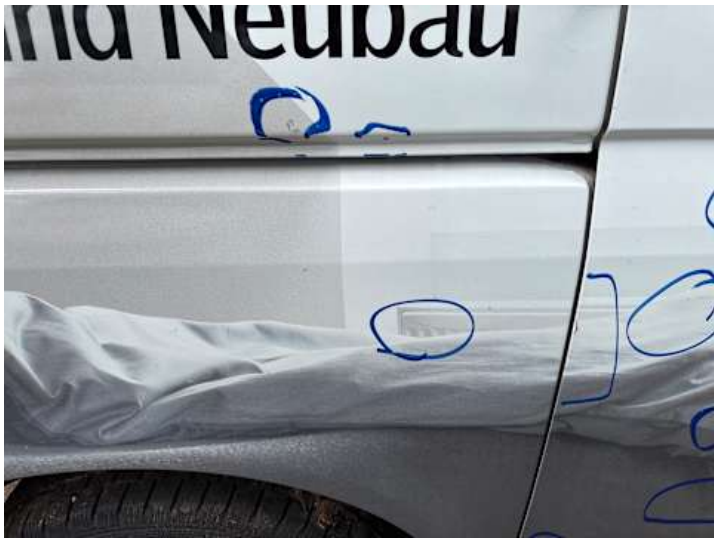
Seitenteil hinten rechts (Kratzer, Lackschaden)

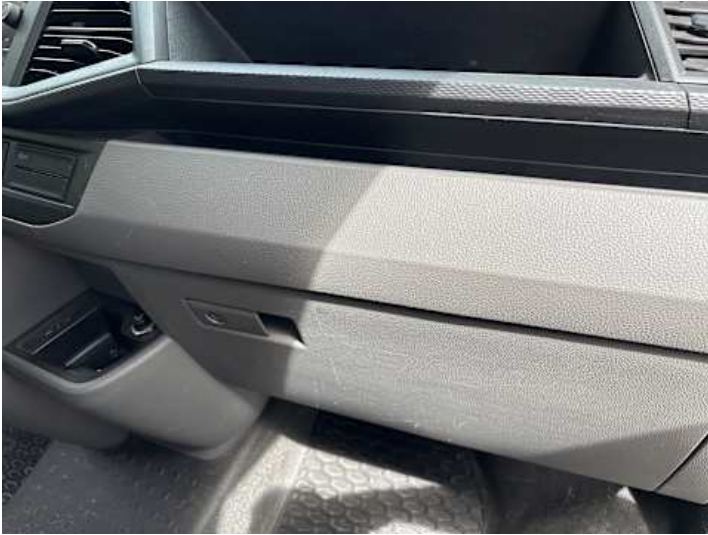
Innenraum (Kratzer)

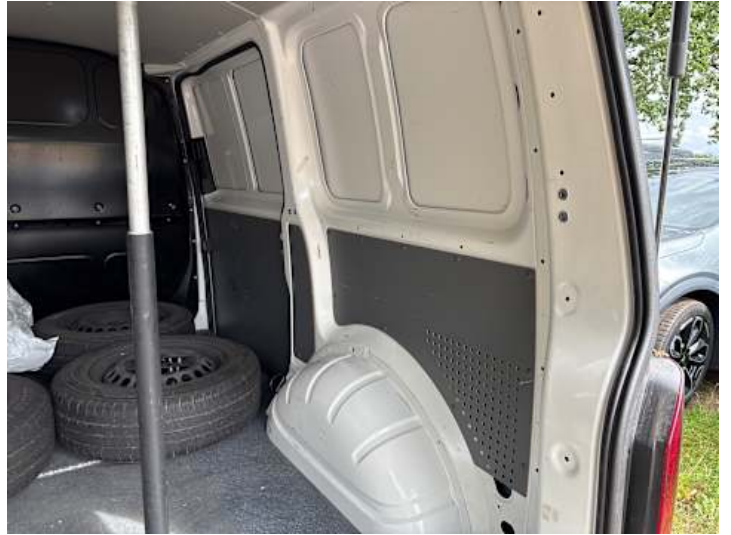
Innenraum (Kratzer)

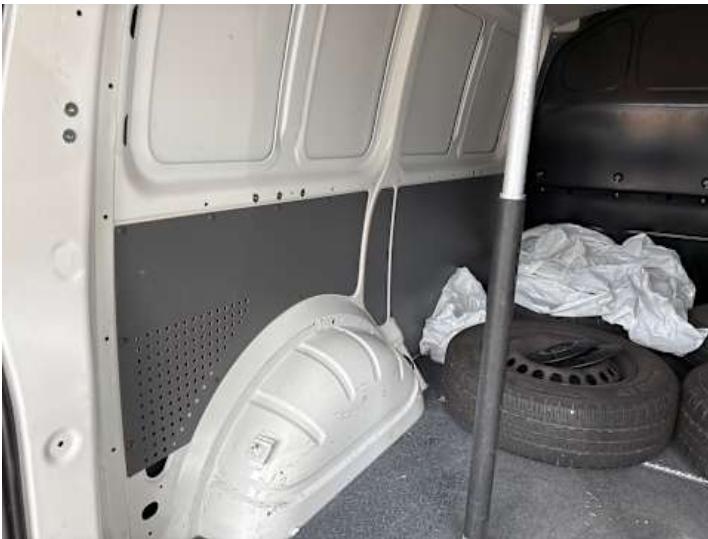
Innenraum (Kratzer)

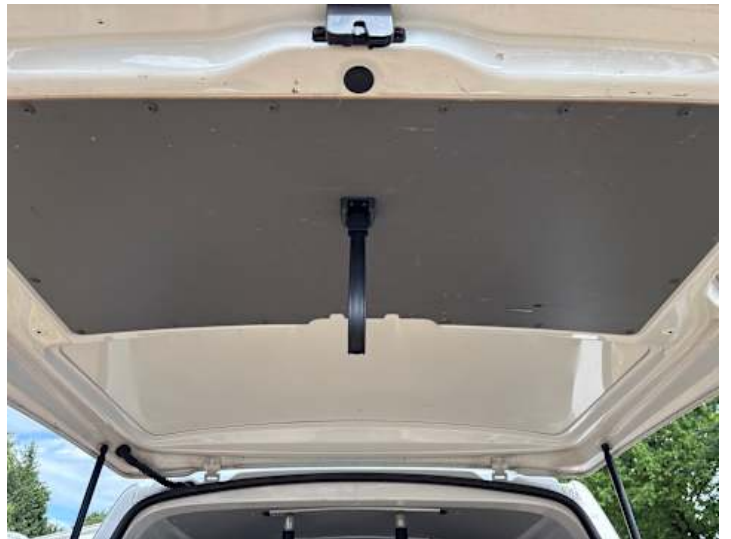
Innenraum (Kratzer)

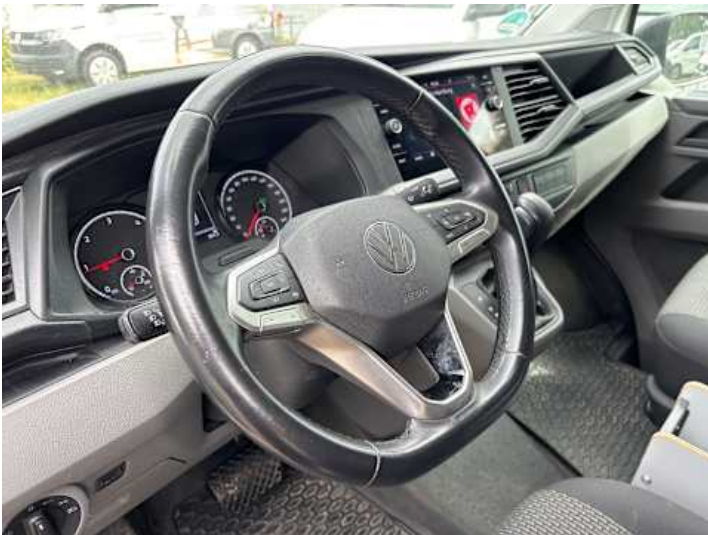
Innenraum (Verschleiß)
