## Volkswagen Golf Plus Trendline

EZ 02/2006 | Limousine | Diesel | Schaltgetriebe | 215.247km  
Besteuerung: Differenzbesteuert (§25a UStG)  
Fahrzeugstandort: 41\*\*\*  
Fahrzeug aufgenommen am: 04.08.2026

# Hinweise zum Zustandsbericht

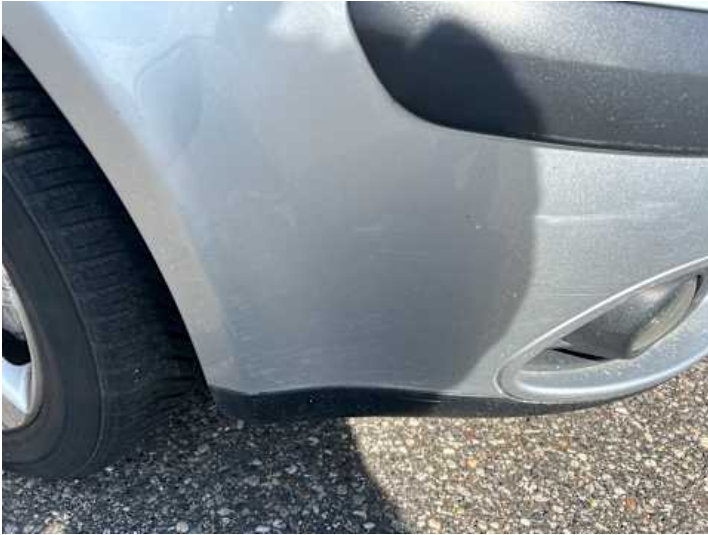
Stoßstange vorne (Kratzer)

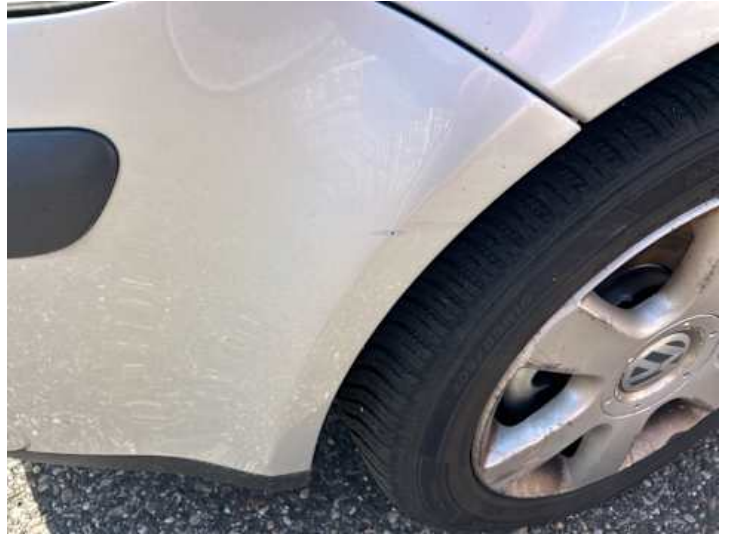
Stoßstange vorne (Kratzer)

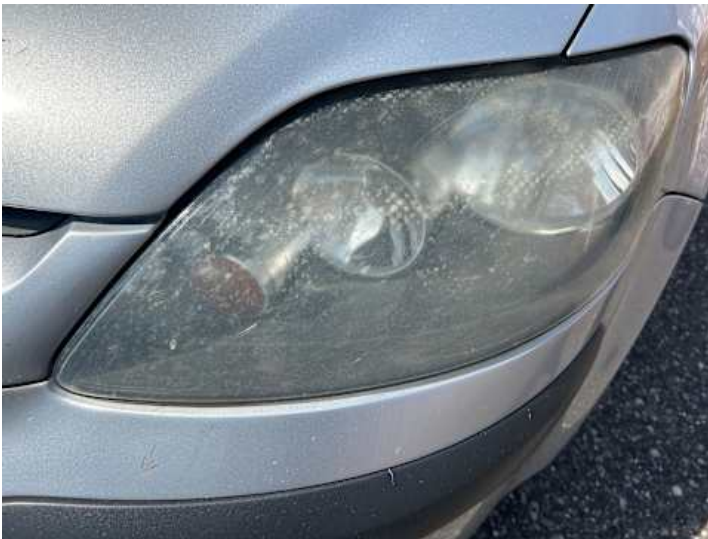
Scheinwerfer (links) (Blind)

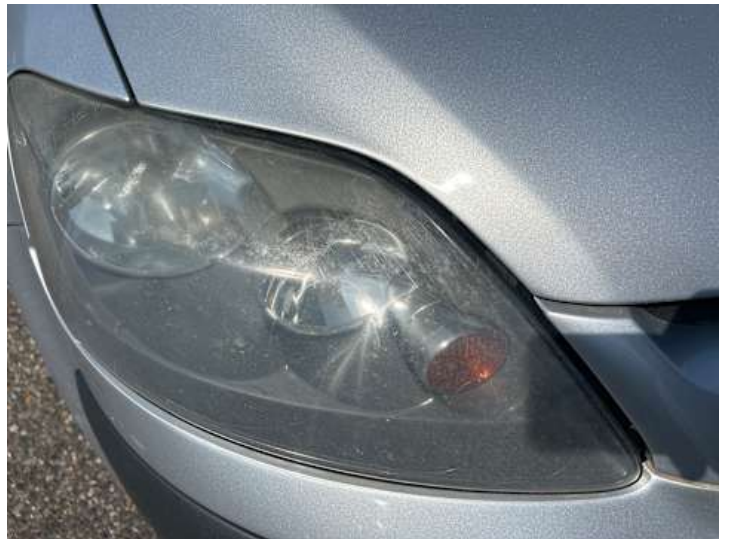
Scheinwerfer (rechts) (Blind)

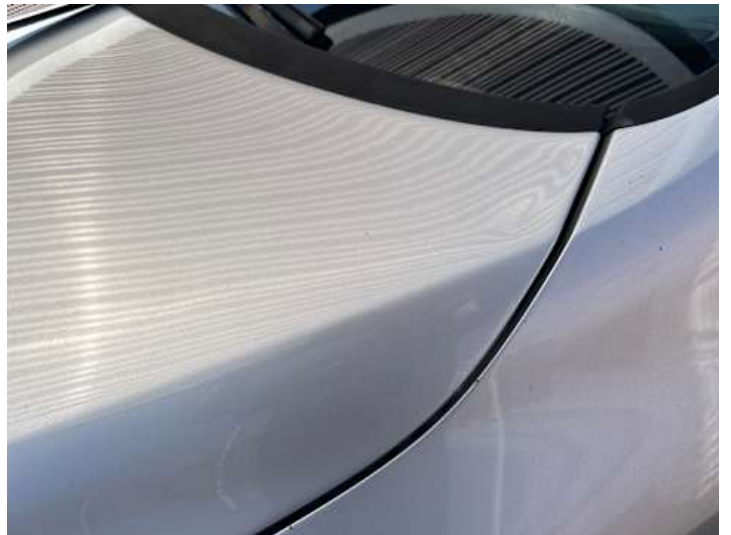
| Fahrzeugteil | Lackschichtdicke (in µm) | Fahrzeugteil | Lackschichtdicke (in µm) |
|---|---|---|---|
| Motorhaube | 290 | Heckklappe | 115 |

Motorhaube (Verformung)

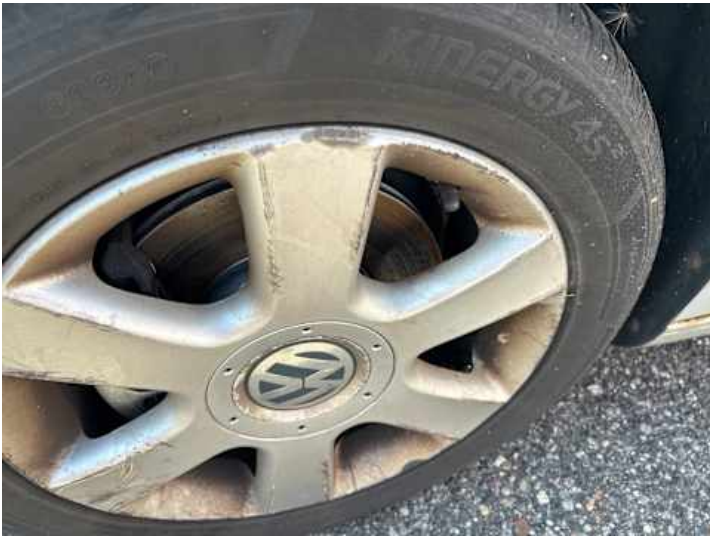
Rad (Kratzer)

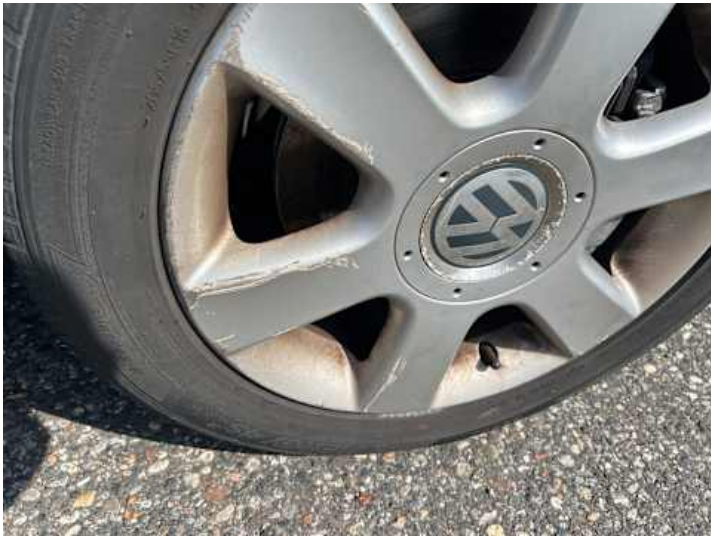
Rad (Kratzer)

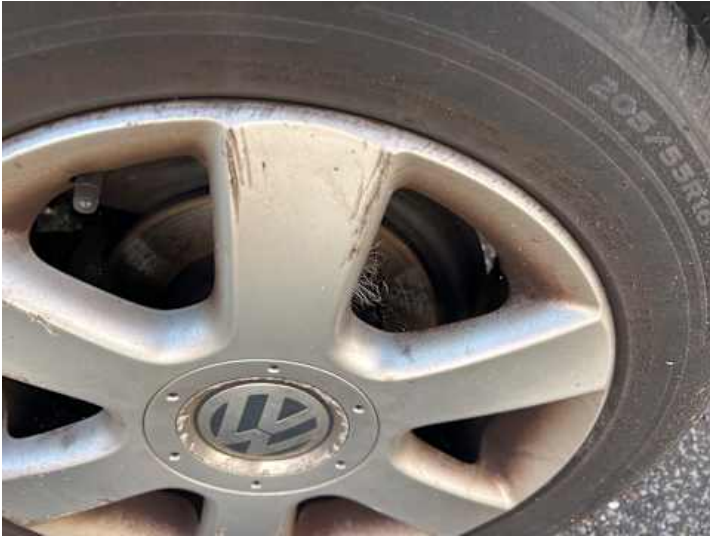
Rad (Kratzer)

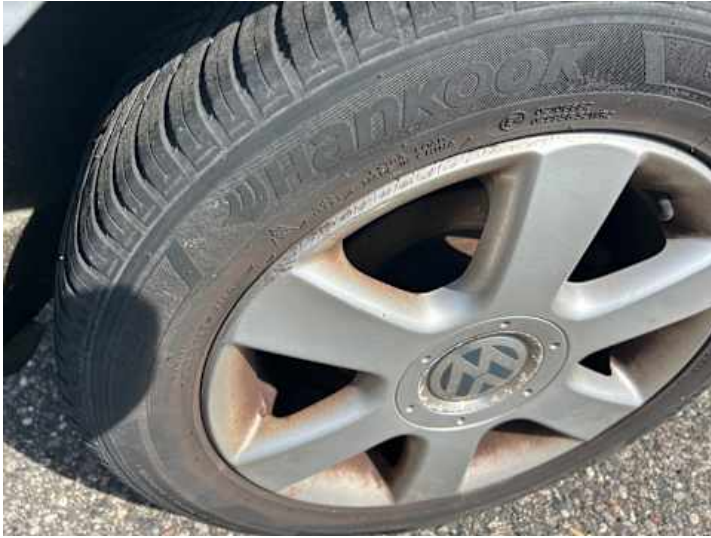
Rad (Kratzer)

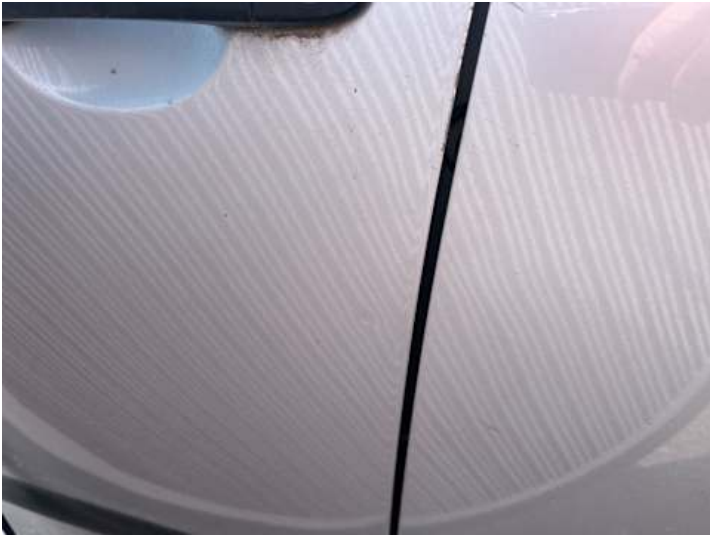
Fahrtür (Delle)

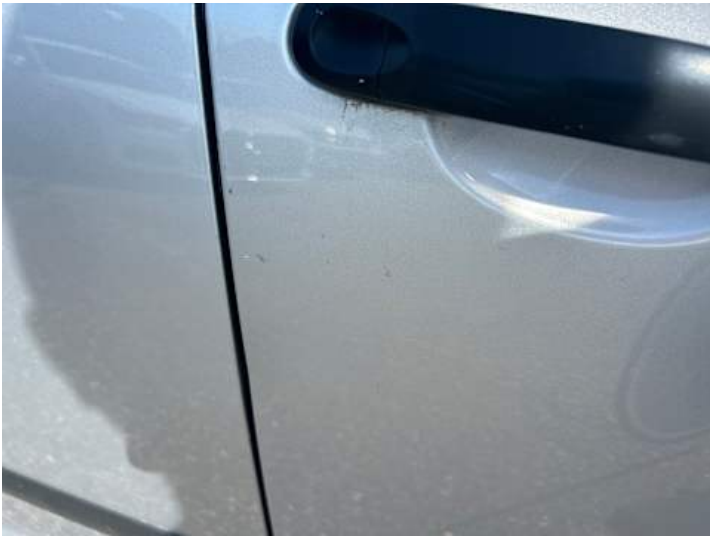
Beifahrertür (Kratzer)

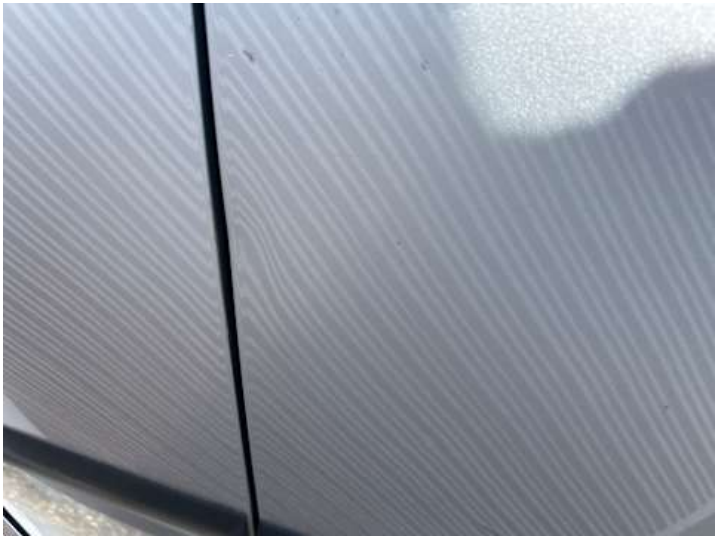
Beifahrertür (Verformung)

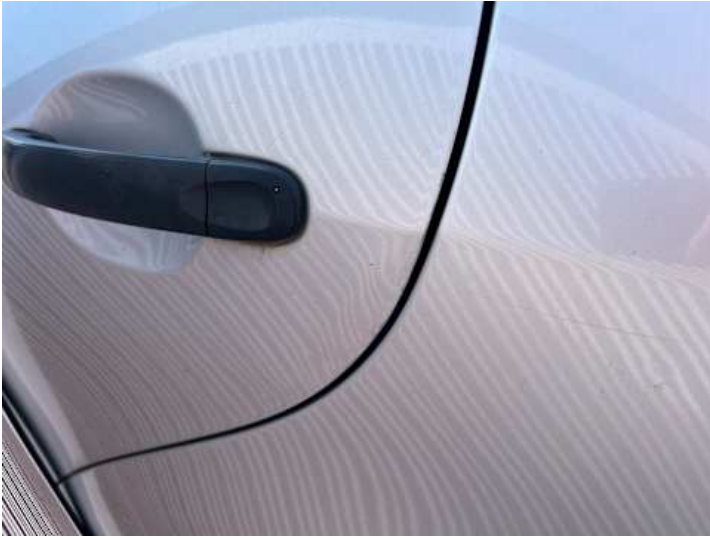
Türe hinten links (Verformung)

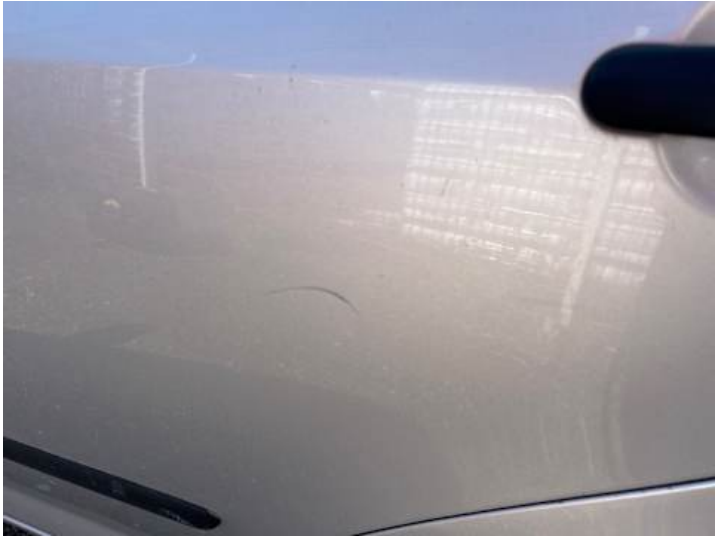
Türe hinten links (Kratzer)

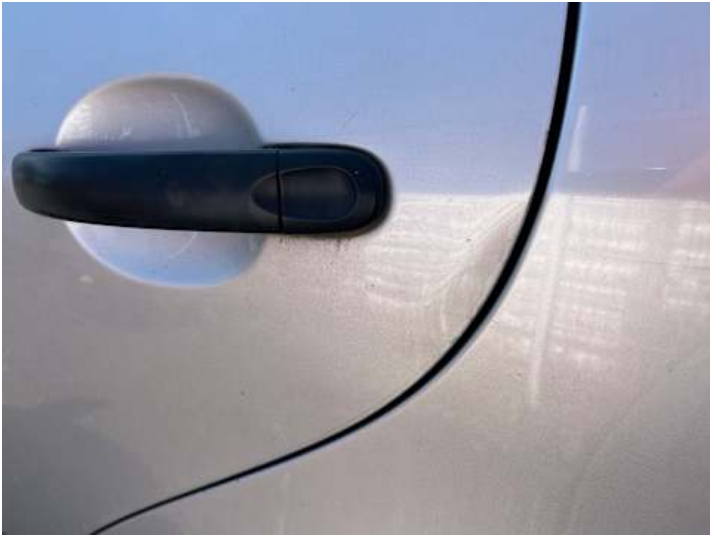
Türe hinten links (Kratzer)

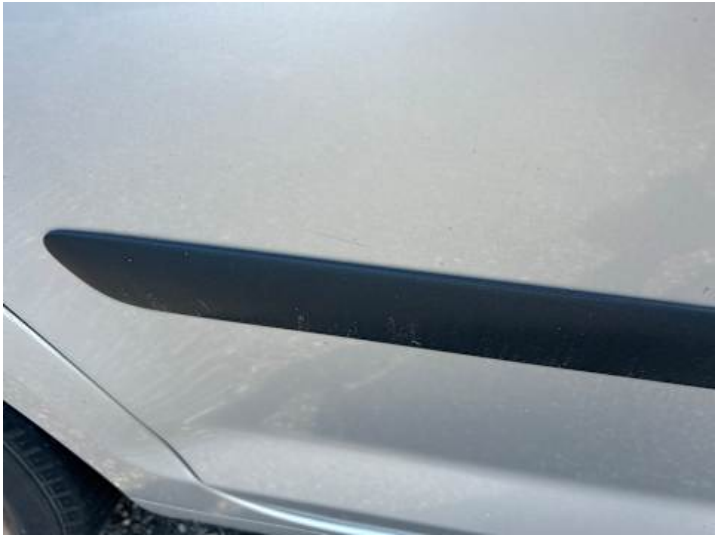
Türe hinten rechts (Kratzer)

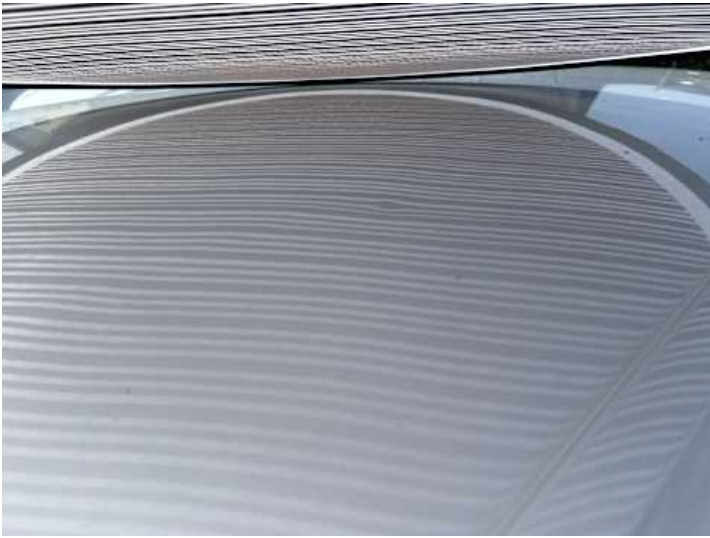
Dach (Delle)

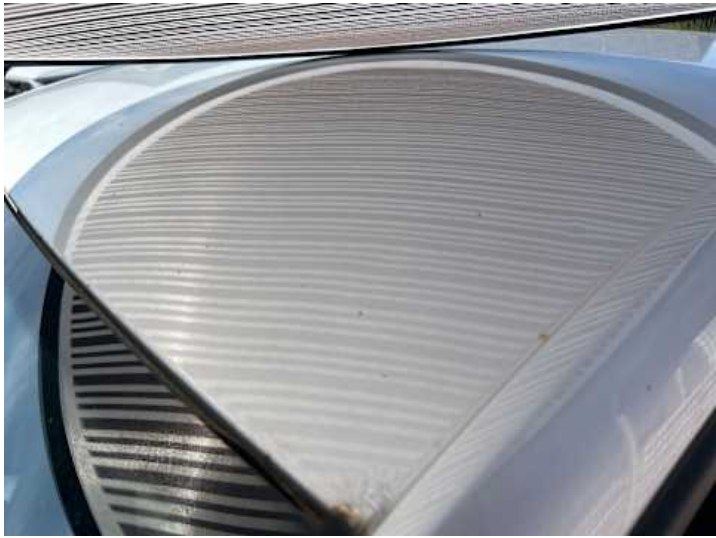
Dach (Delle)

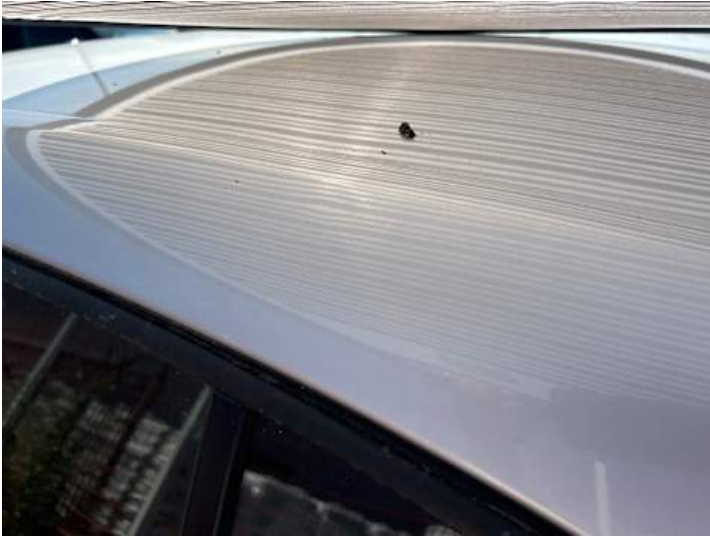
Dach (Delle)

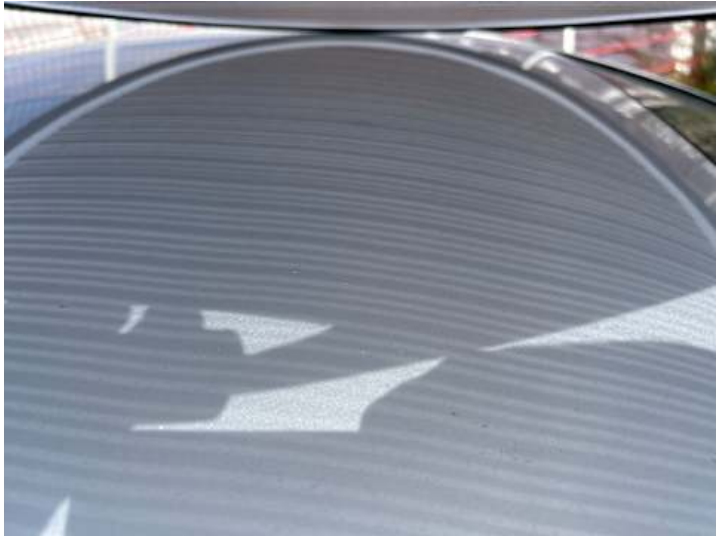
Dach (Delle)

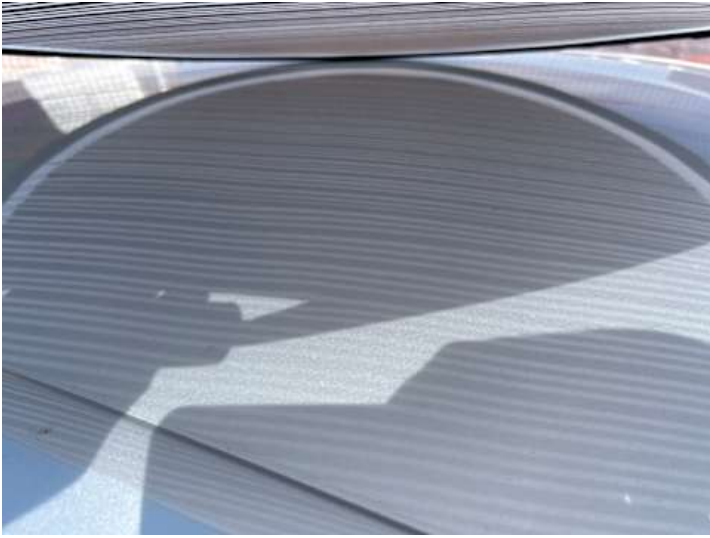
Dach (Delle)

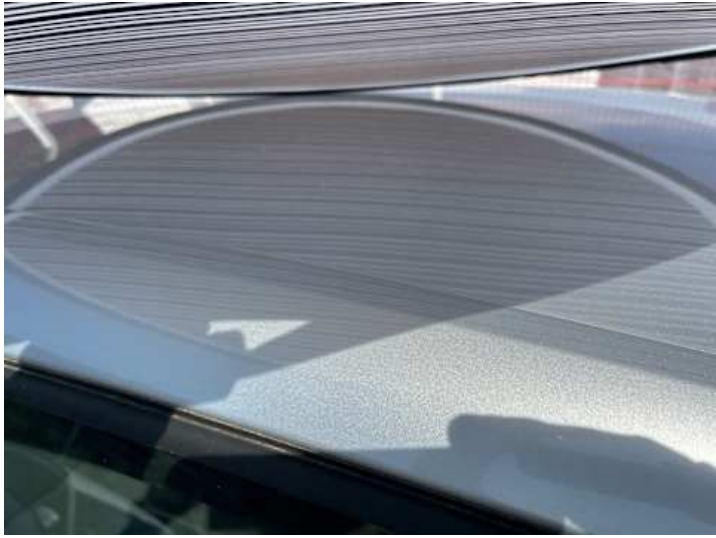
Dach (Delle)

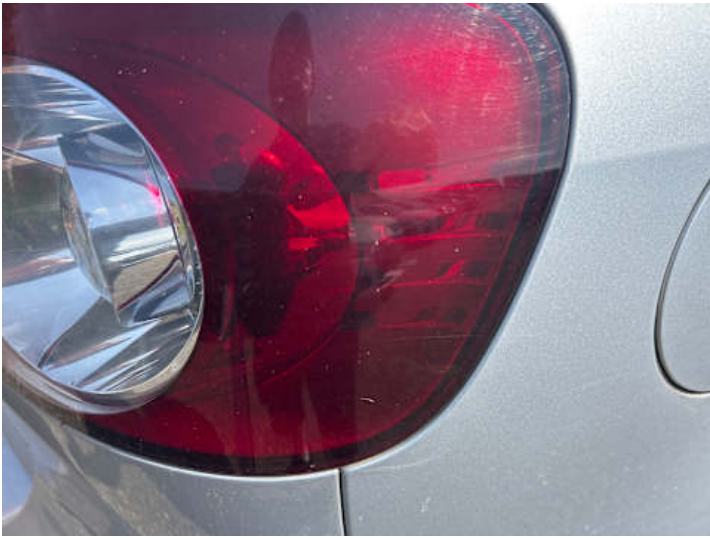
Rücklicht (links) (Kratzer)

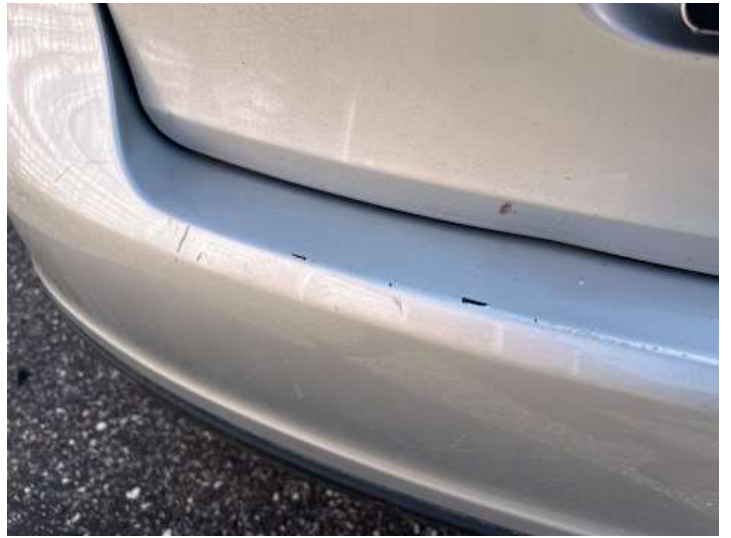
Stoßstange hinten (Kratzer)

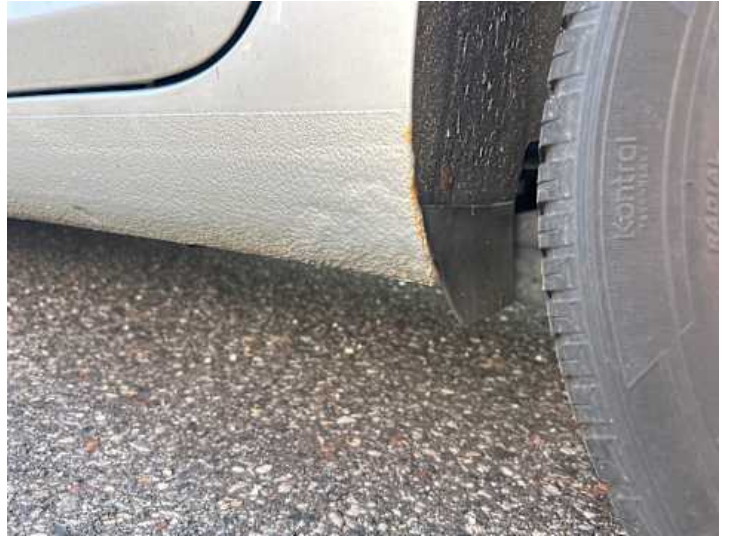
Schweller links (Rost, Verformung)

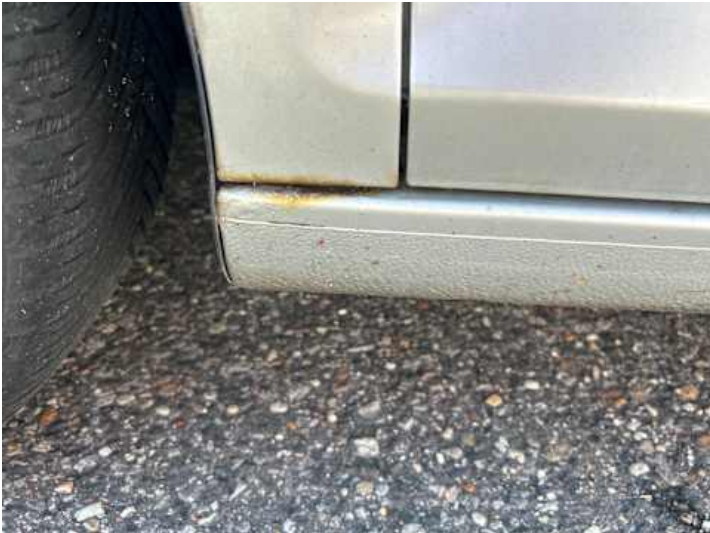
Schweller links (Rost)

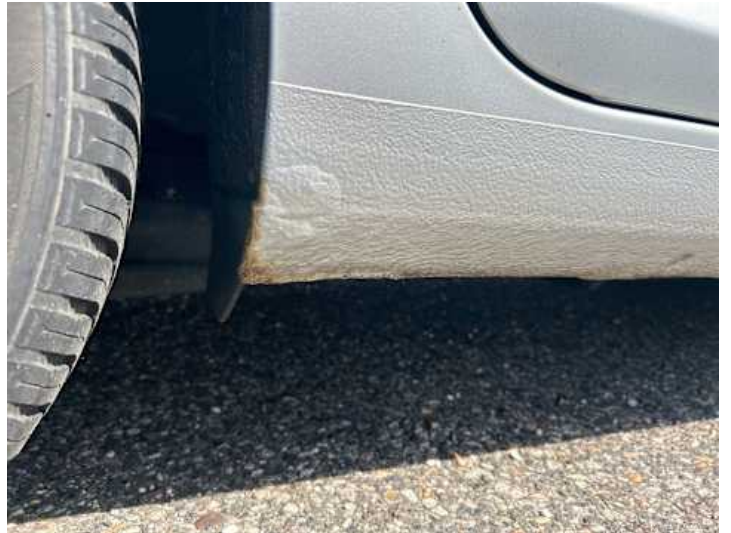
Schweller rechts (Rost)

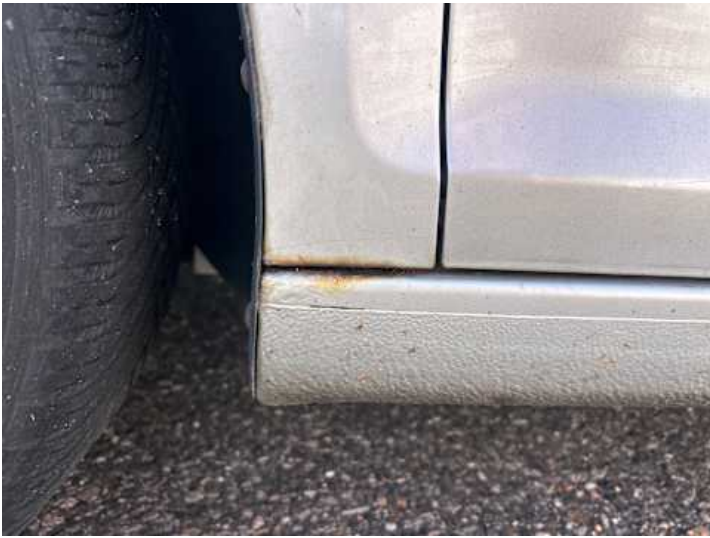
Kotflügel vorne links (Rost)

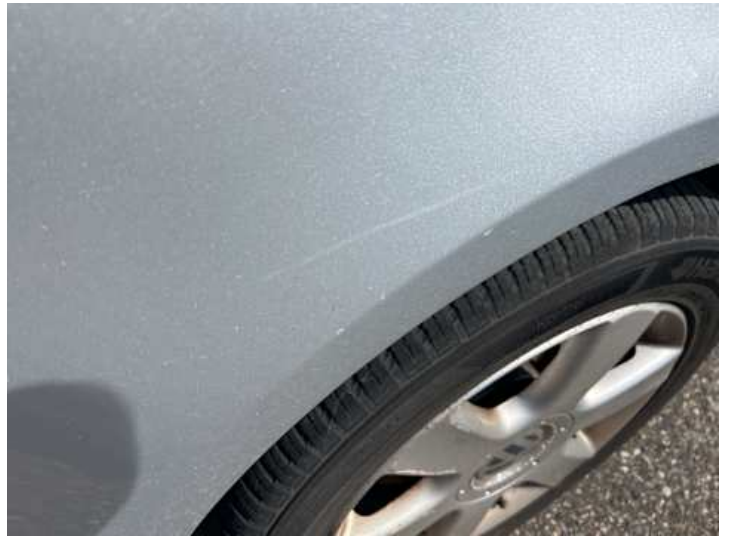
Kotflügel vorne rechts (Kratzer)

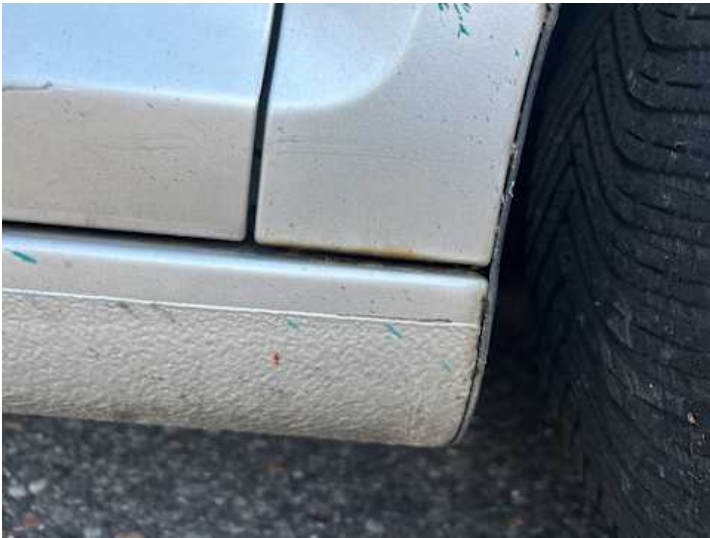
Kotflügel vorne rechts (Rost)

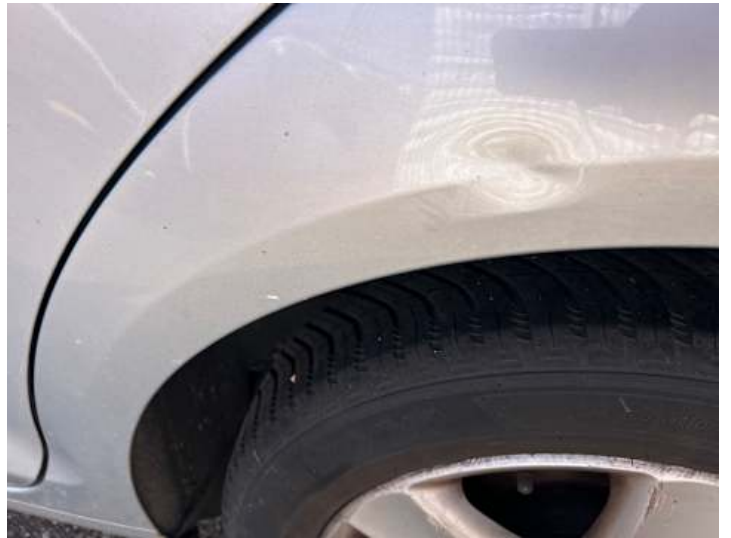
Seitenteil hinten links (Kratzer)

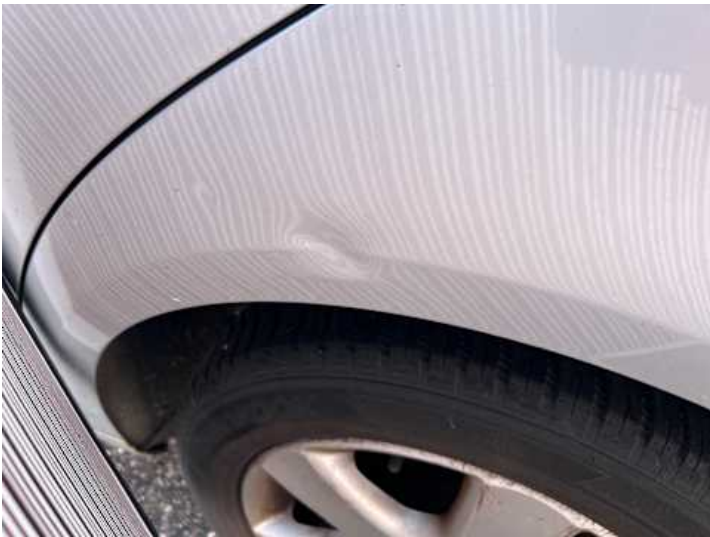
Seitenteil hinten links (Verformung)

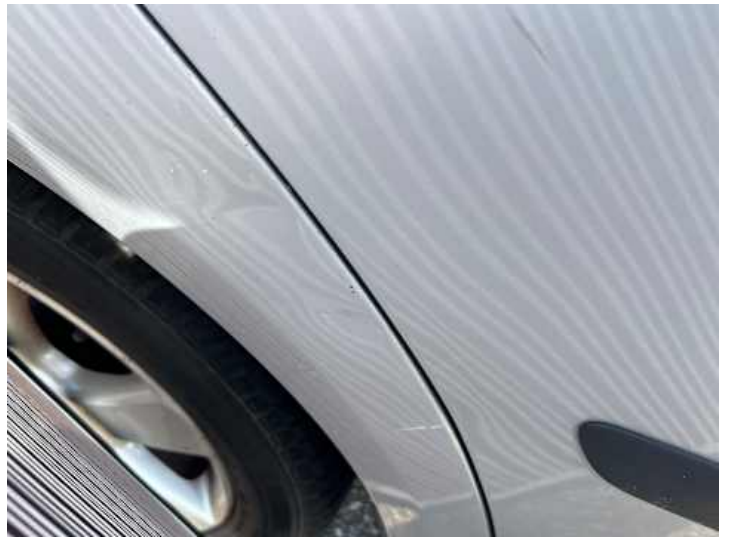
Seitenteil hinten rechts (Verformung)

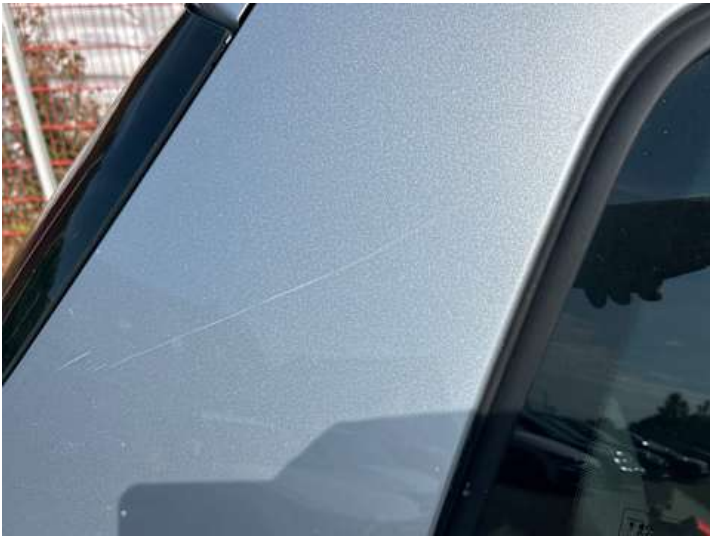
Seitenteil hinten rechts (Kratzer)

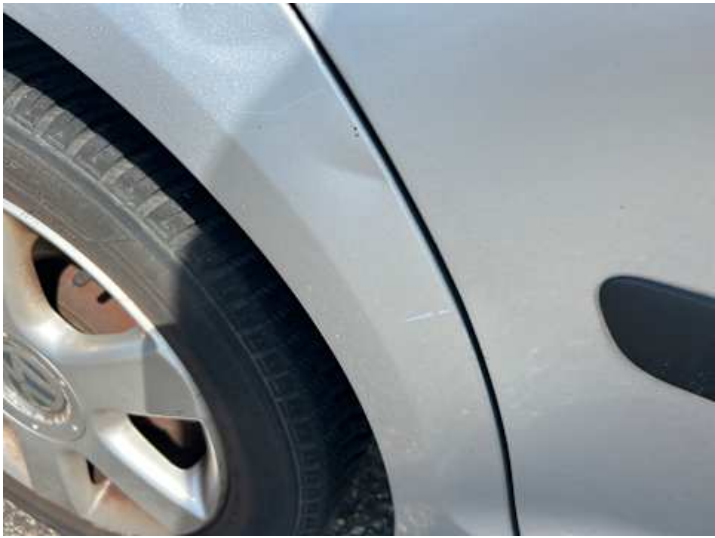
Seitenteil hinten rechts (Kratzer)

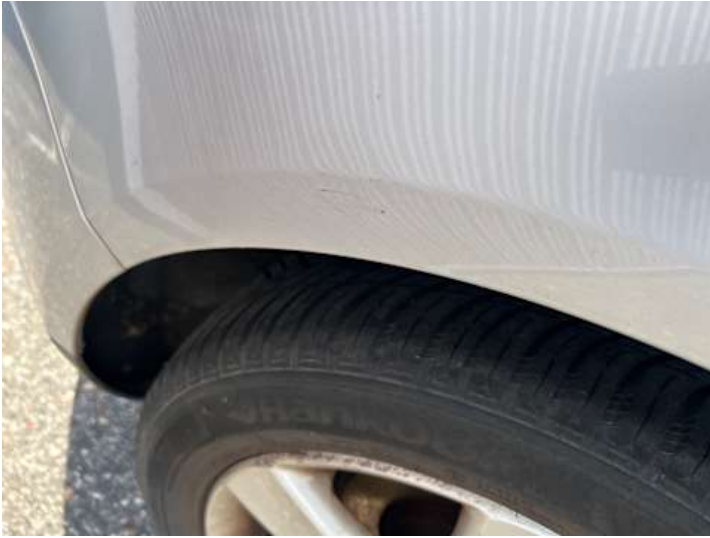
Seitenteil hinten rechts (Verformung, Kratzer)

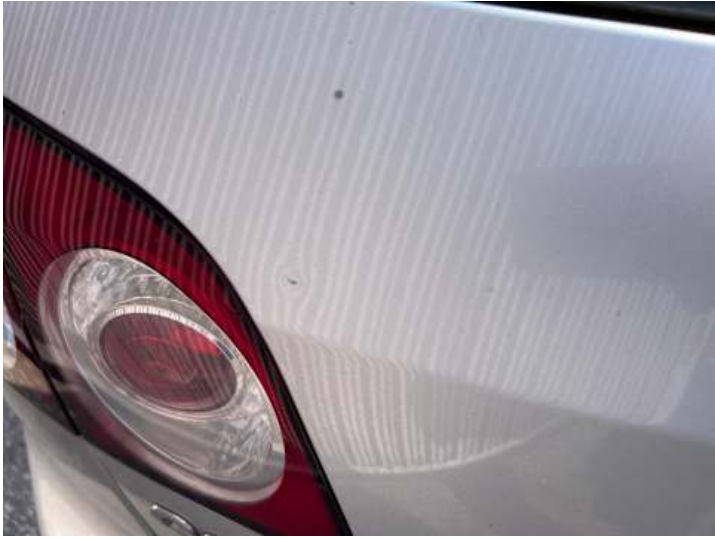
Heckklappe (Kratzer, Delle)

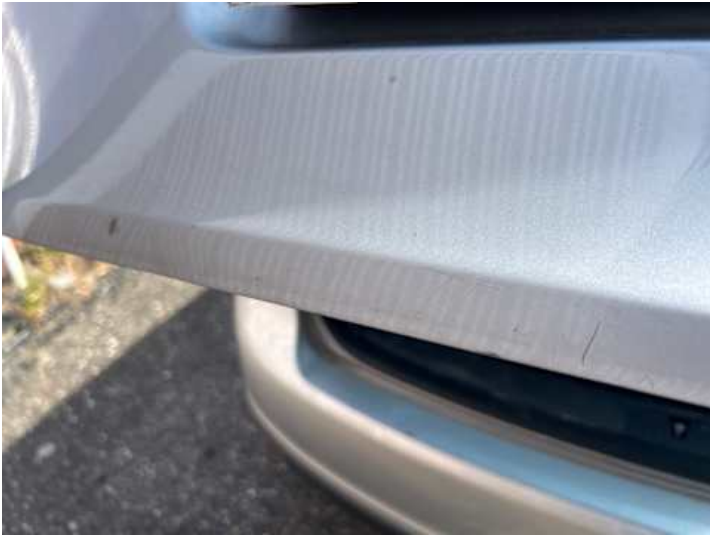
Heckklappe (Verformung, Kratzer)

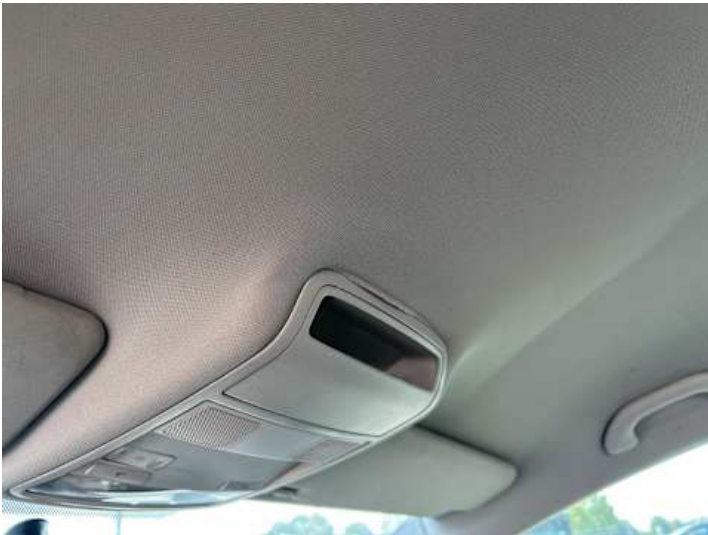
Innenraum (Riss/Bruch)

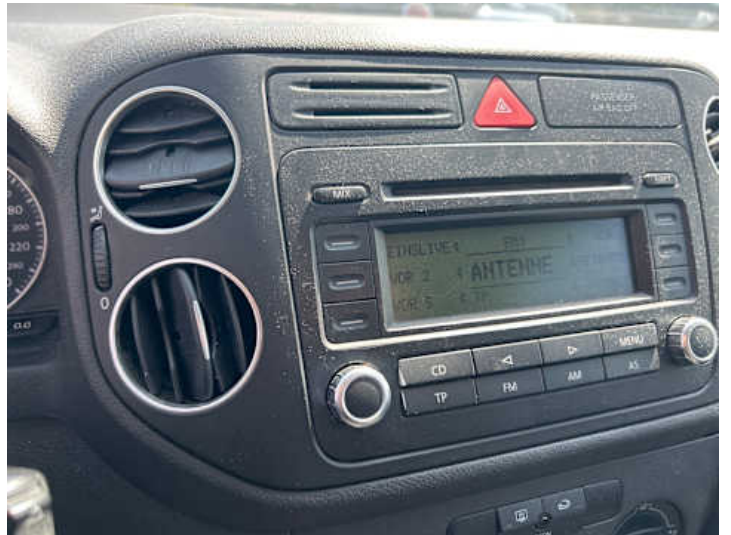
Innenraum (Riss/Bruch)

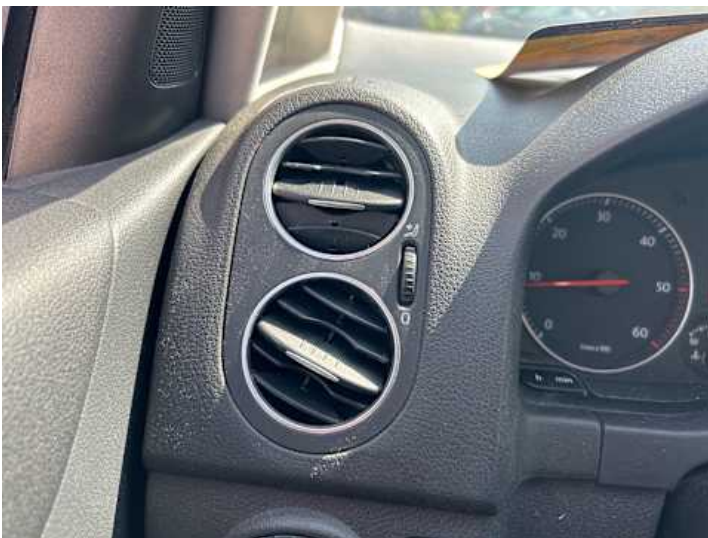
Innenraum (Riss/Bruch)

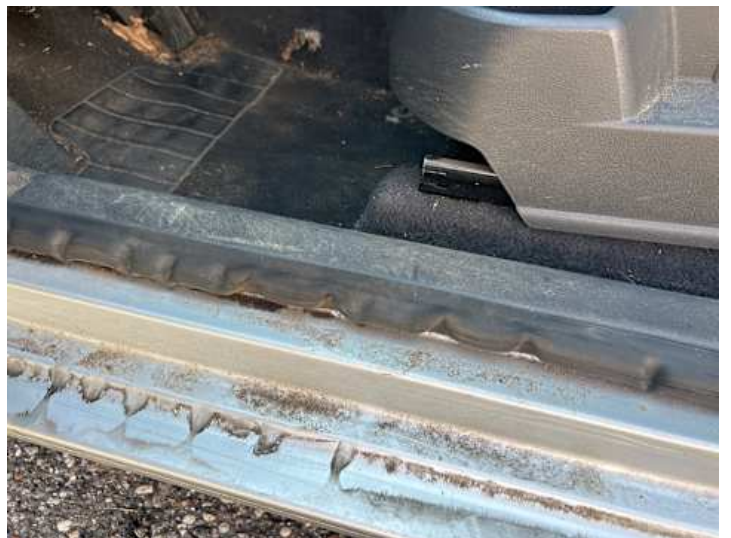
Innenraum (Riss/Bruch)

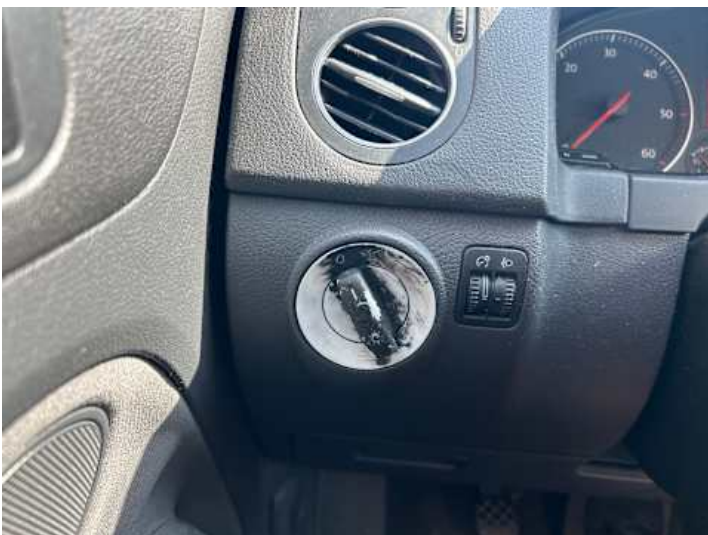
Innenraum (Verschleiß)

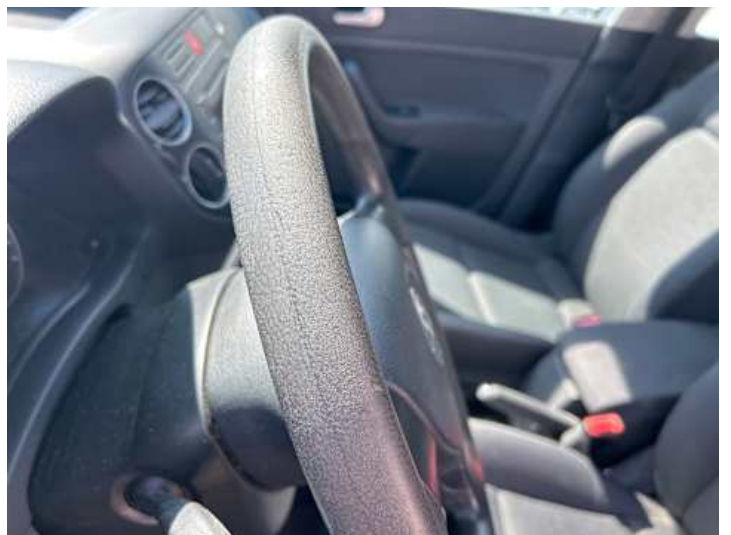
Innenraum (Verschleiß)

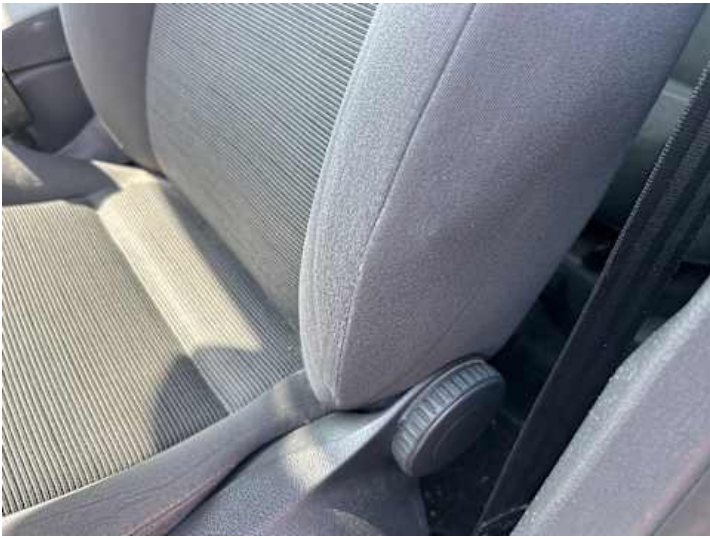
Innenraum (Verschleiß)

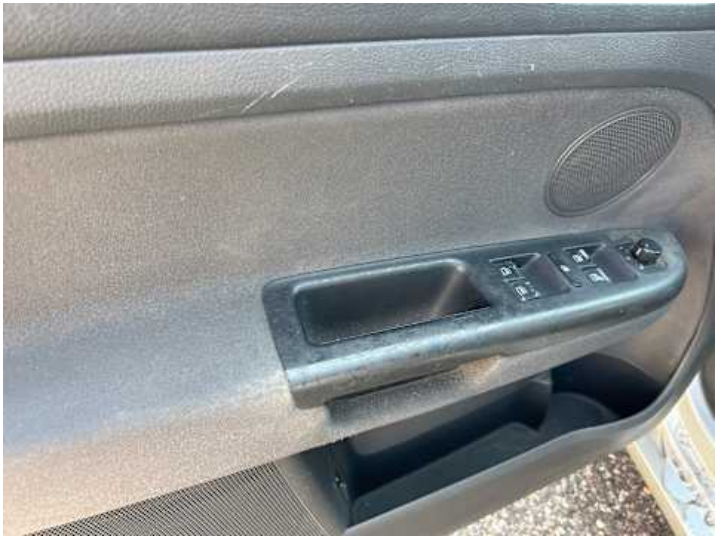
Innenraum (Verschleiß)

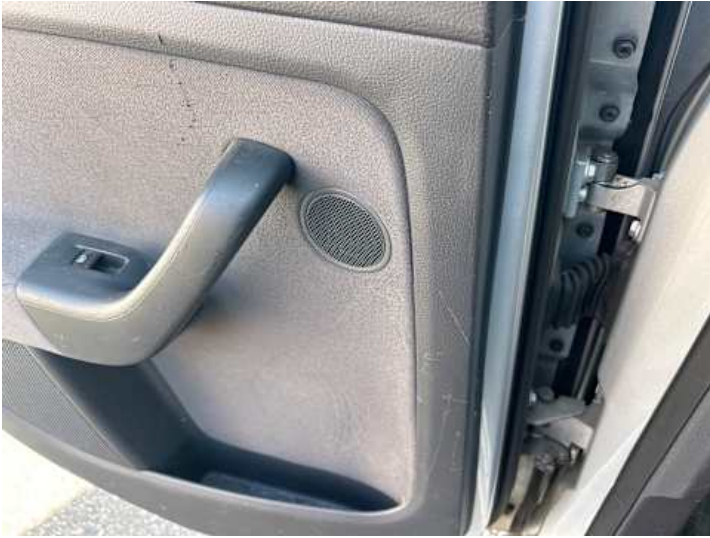
Innenraum (Kratzer)

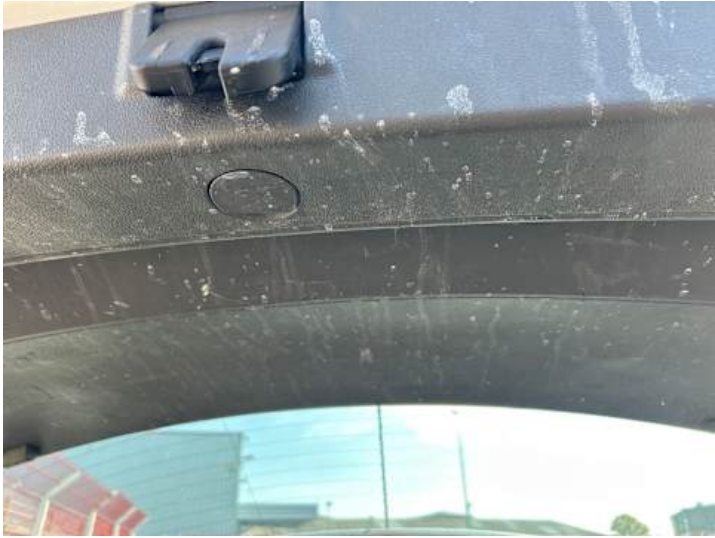
Innenraum (Kratzer)
