## BMW 218 i Advantage

EZ 01/2016 | Van | Benzin | Automatikgetriebe | 167.556km

Fahrzeug aufgenommen am: 24.07.2026

# Hinweise zum Zustandsbericht

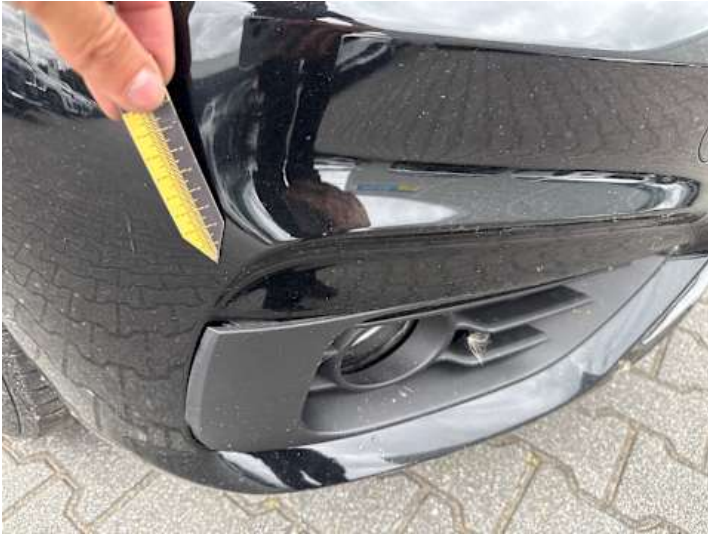
Stoßstange vorne (Riss/Bruch)

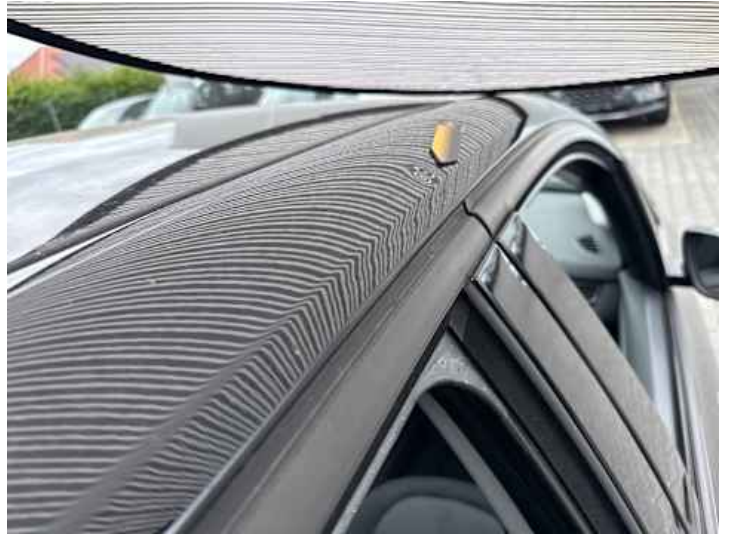
Dach (Delle)

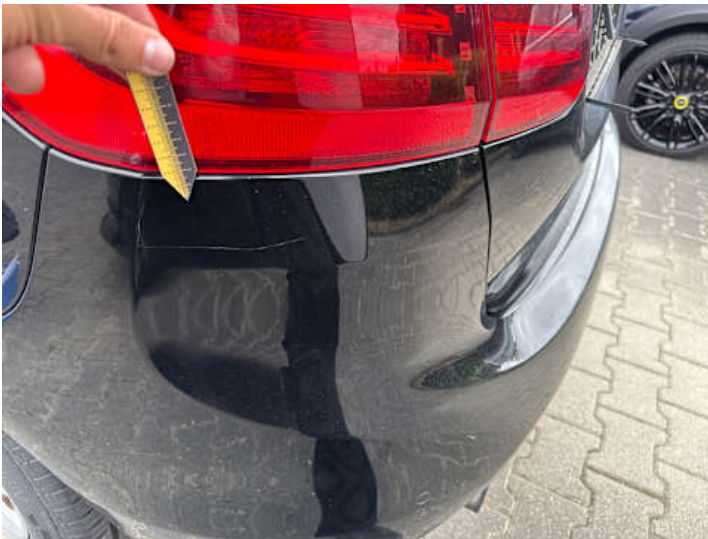
Stoßstange hinten (Kratzer)

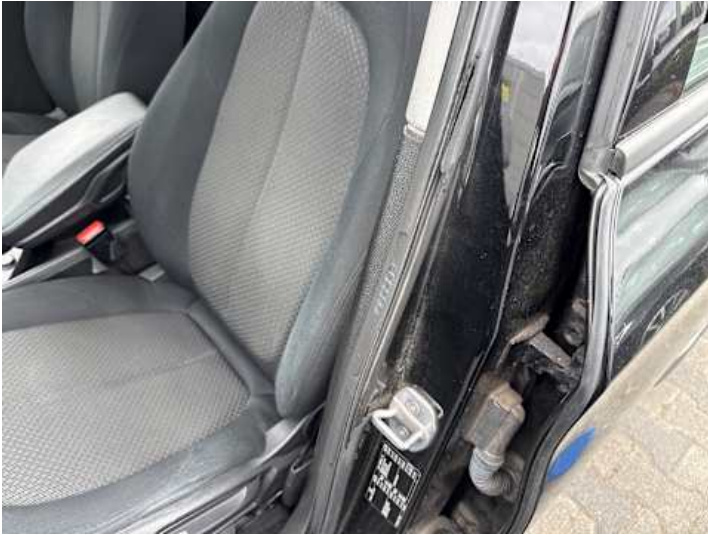
Innenraum (Riss/Bruch)

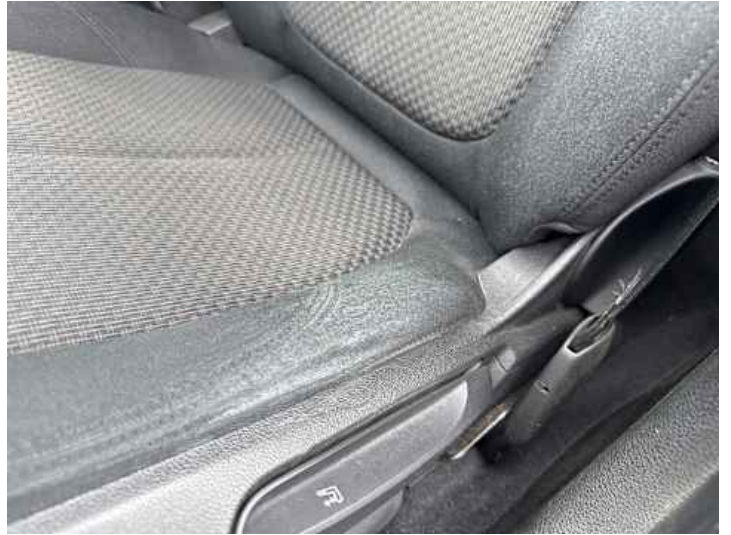
Innenraum (Verschleiß)

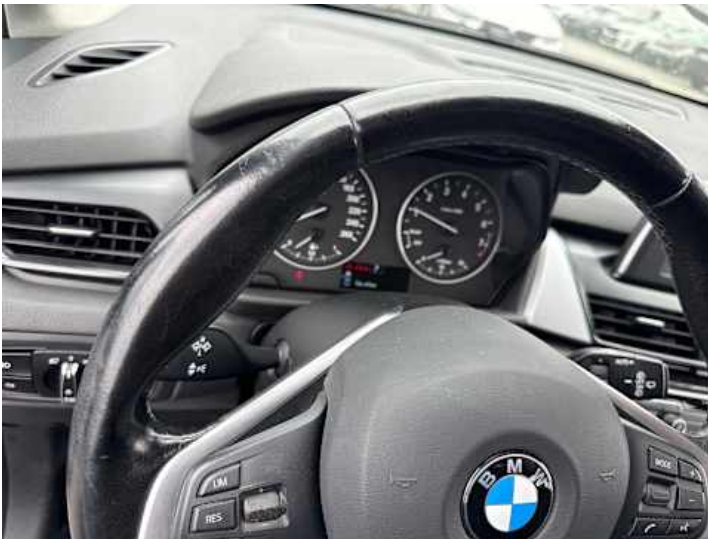
Innenraum (Verschleiß)
