## Skoda Octavia Ambition

EZ 03/2013 | Limousine | Benzin | Schaltgetriebe | 105.662km

Fahrzeug aufgenommen am: 06.08.2026

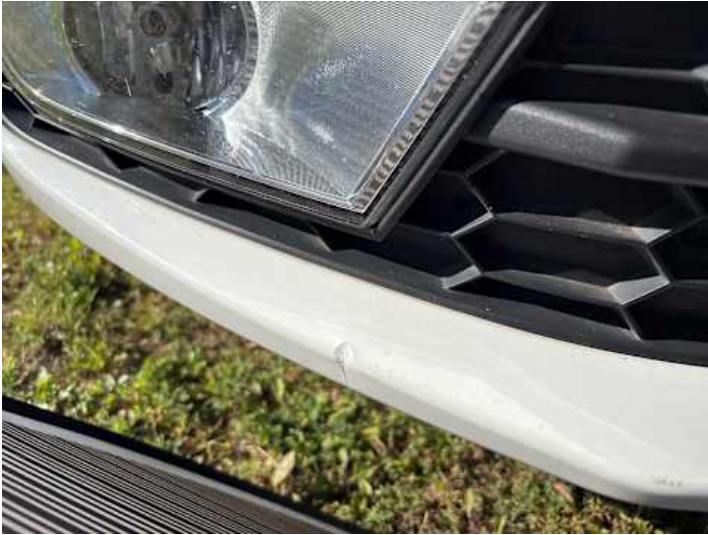
Stoßstange vorne (Verformung)

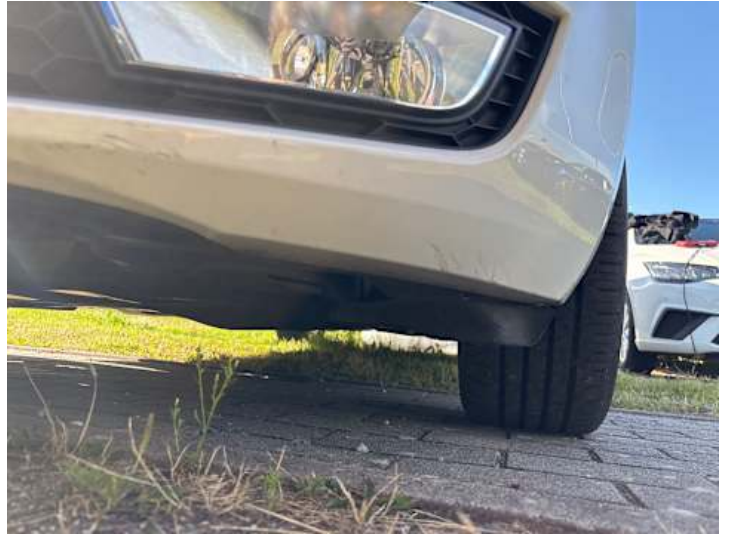
Stoßstange vorne (Kratzer)

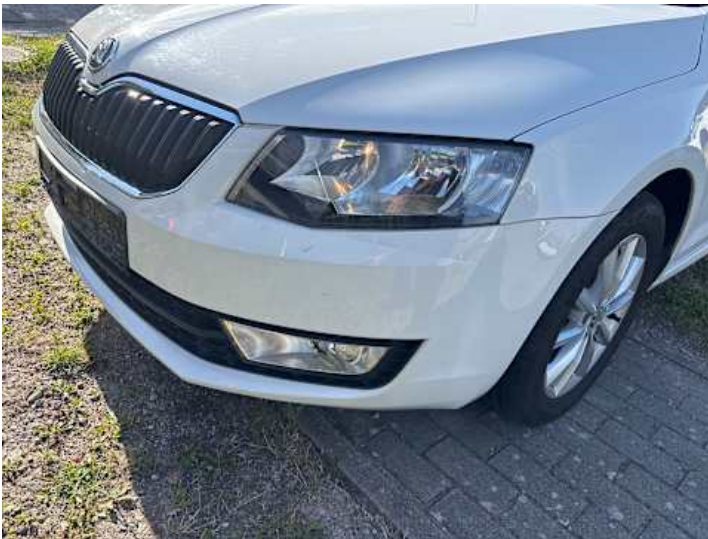
Stoßstange vorne (Kratzer)

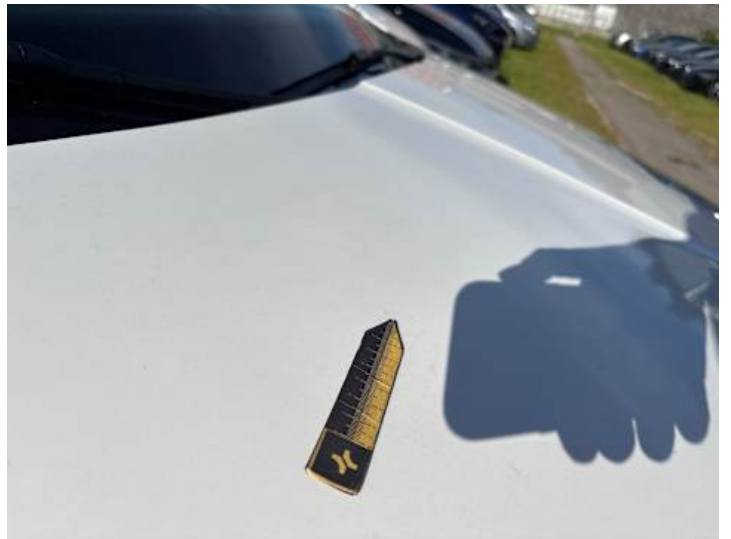
Motorhaube (Kratzer)

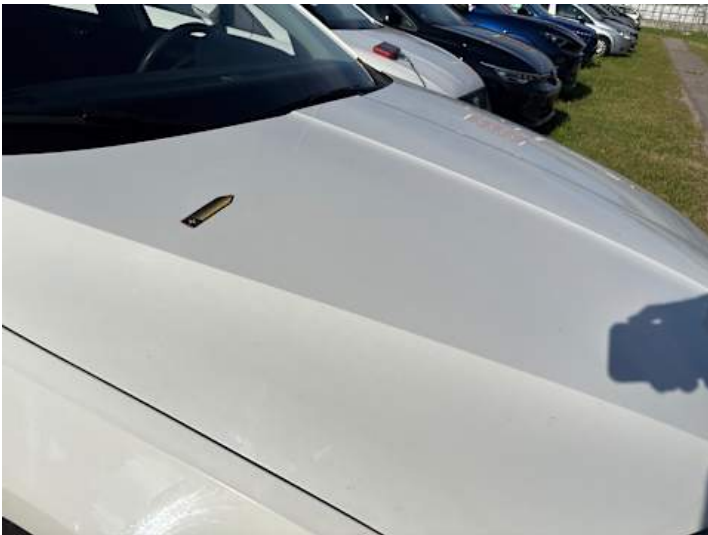
Motorhaube (Kratzer)

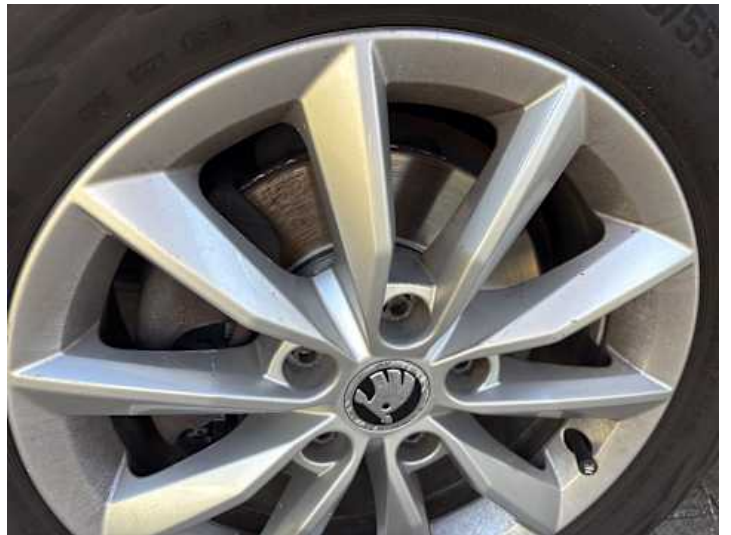
Rad (Kratzer)

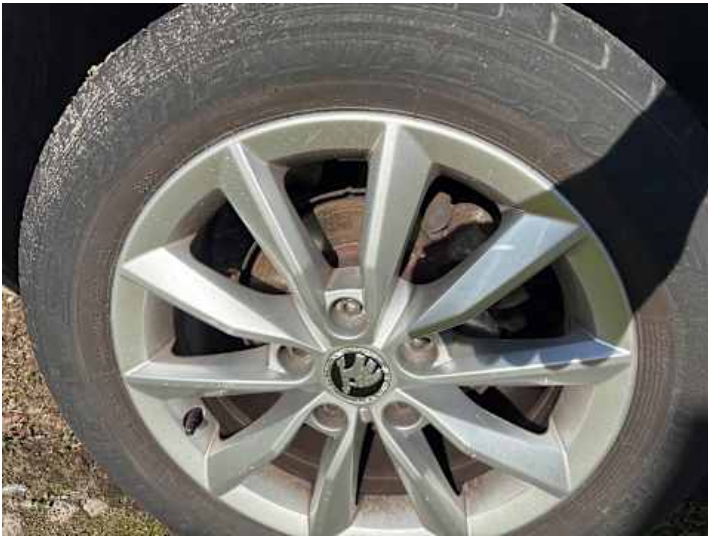
Rad (Kratzer)

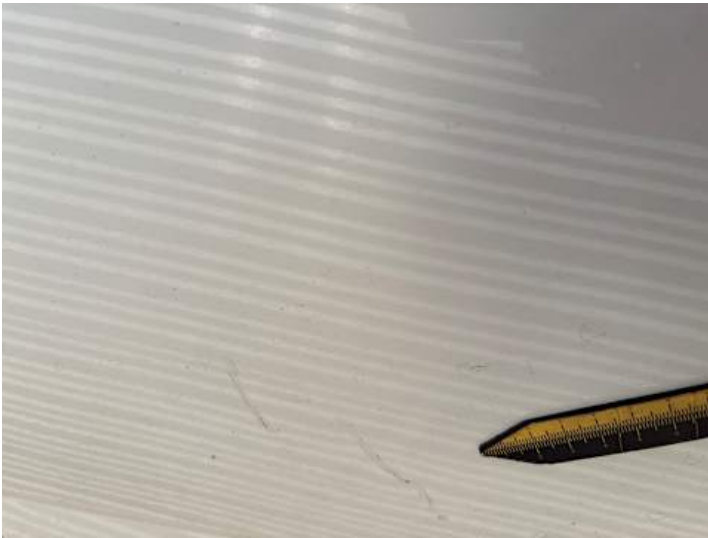
Beifahrtür (Delle)

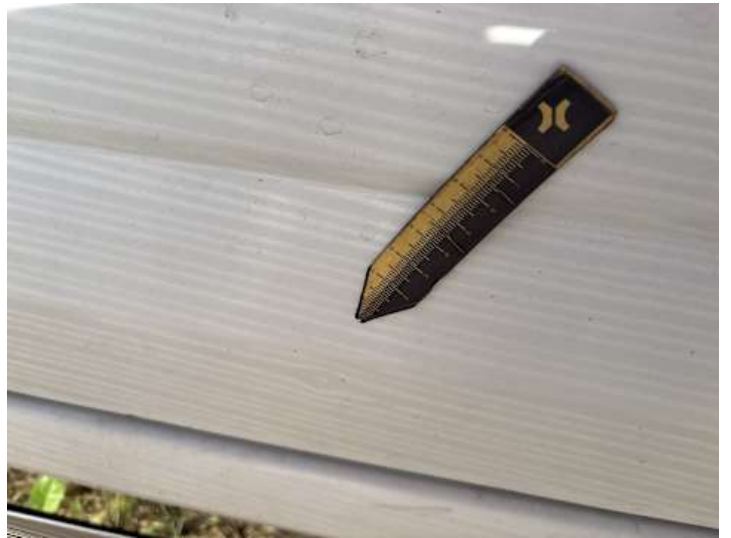
Beifahrtür (Delle)

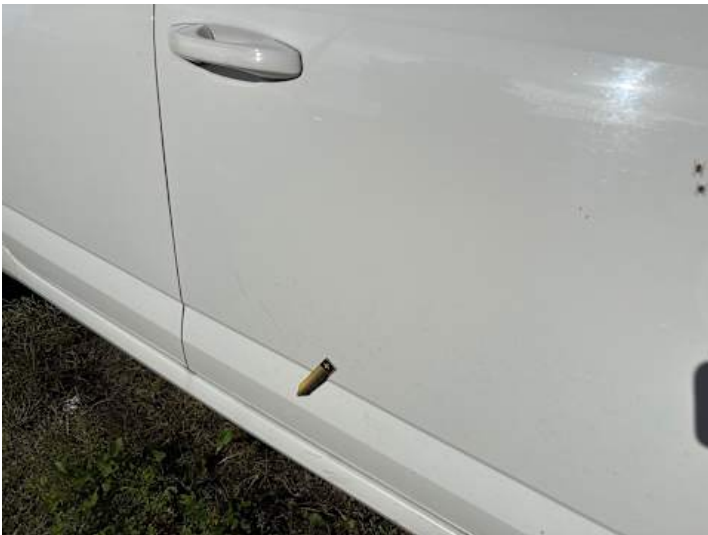
Beifahrtür (Delle)

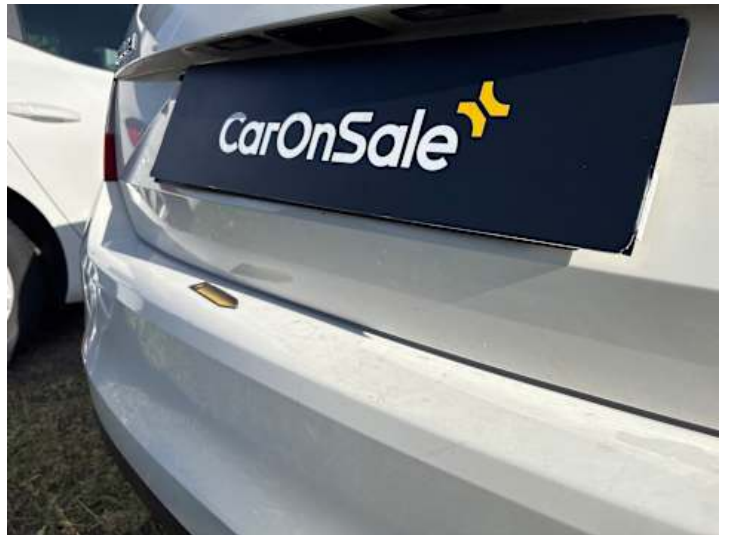
Stoßstange hinten (Kratzer)

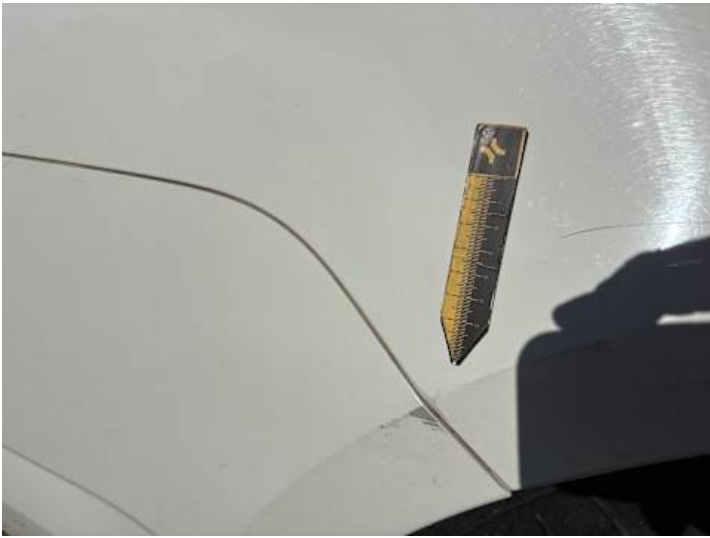
Stoßstange hinten (Kratzer)

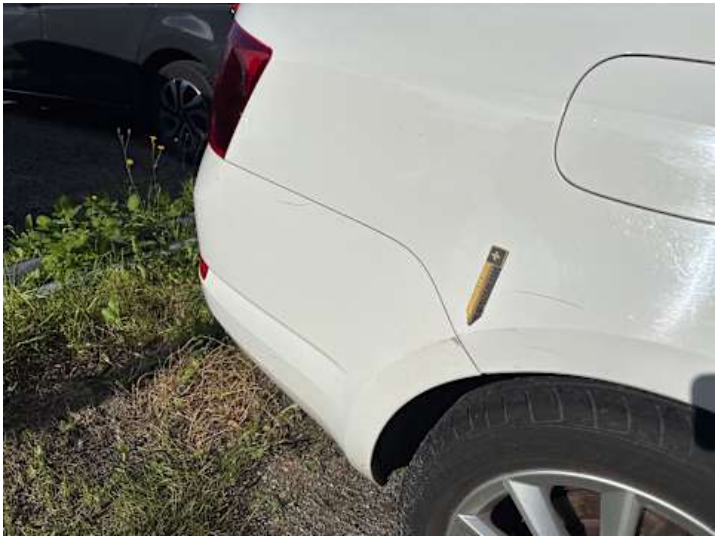
Stoßstange hinten (Kratzer)

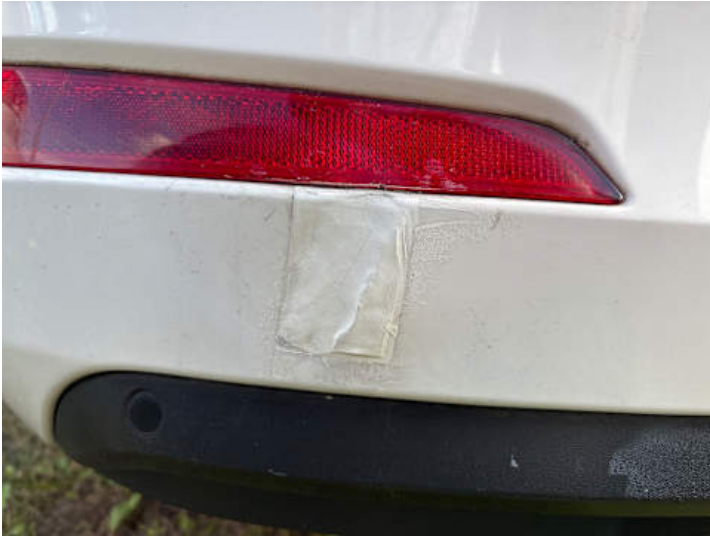
Stoßstange hinten (Riss/Bruch, Unsachgemäß instand gesetzt)

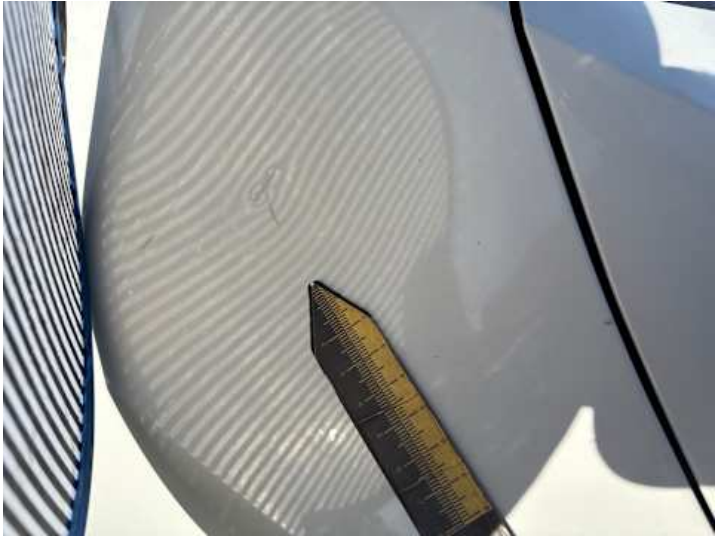
Kotflügel vorne rechts (Delle)

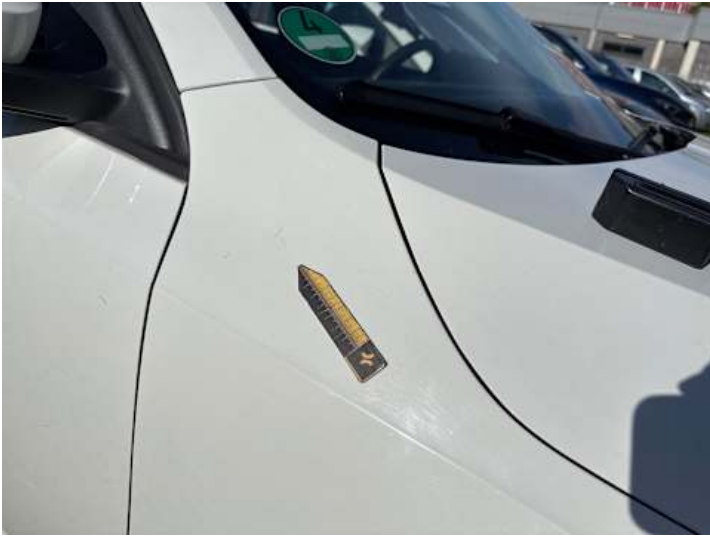
Kotflügel vorne rechts (Delle)

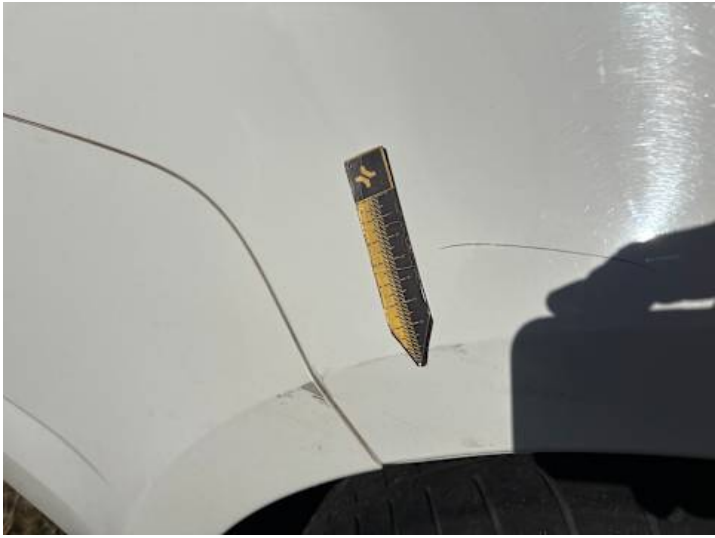
Seitenteil hinten rechts (Kratzer)

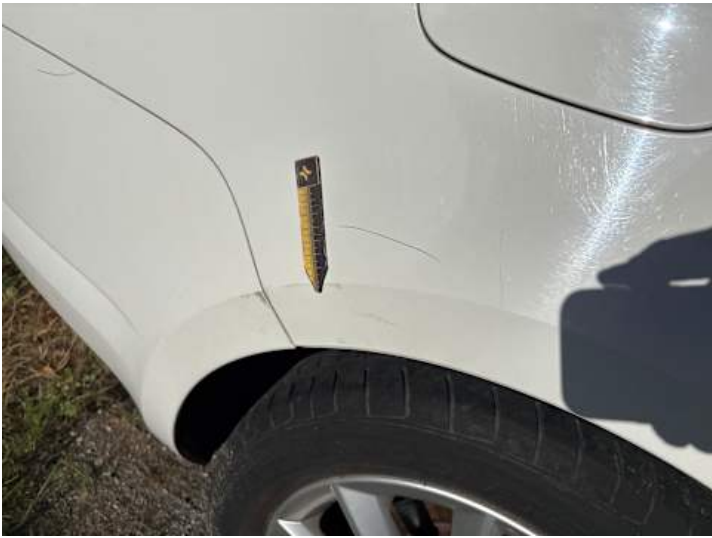
Seitenteil hinten rechts (Kratzer)

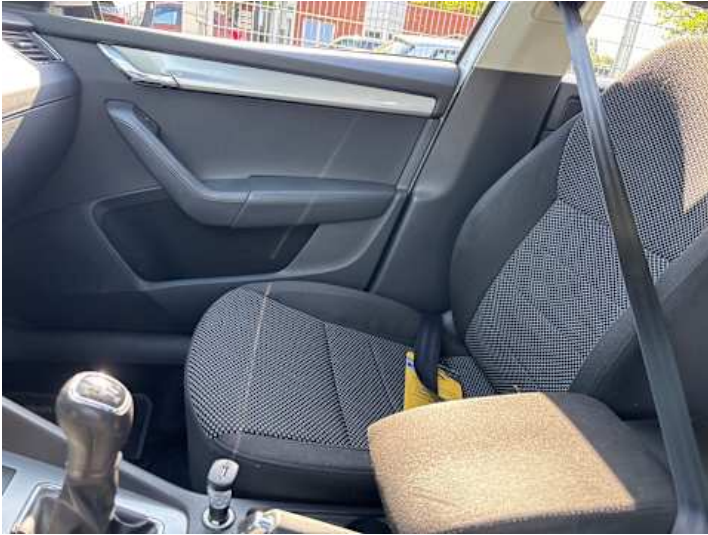
Innenraum (Verschmutzung)

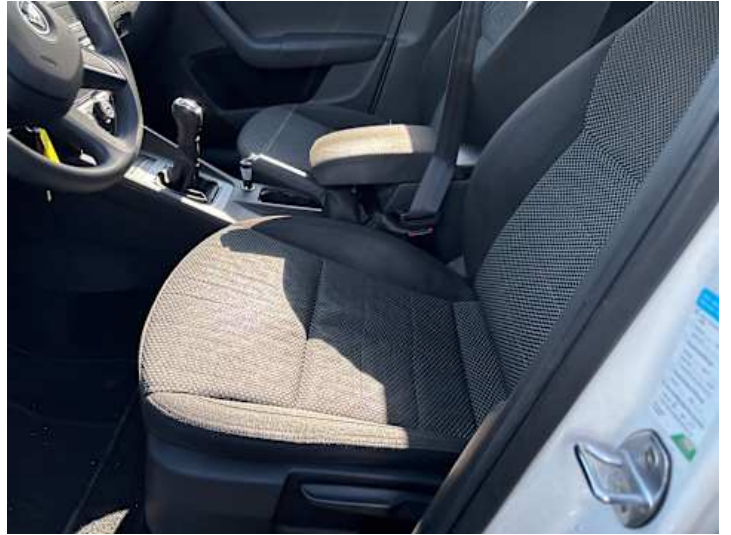
Innenraum (Verschmutzung)

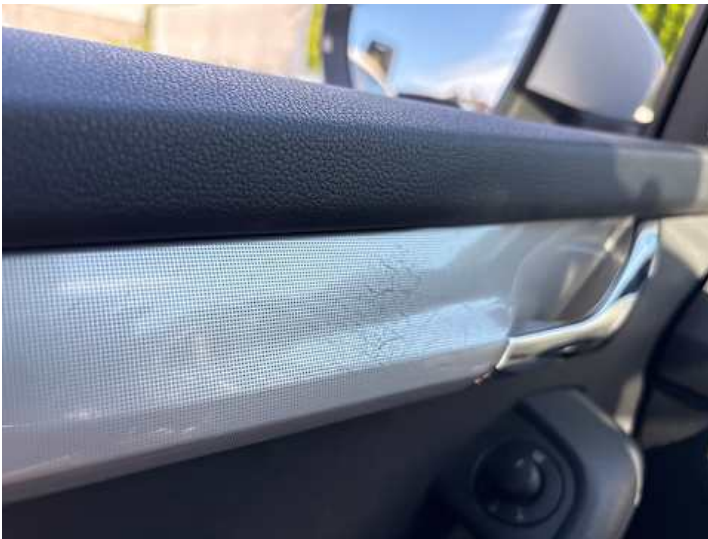
Innenraum (Kratzer)
