## Volkswagen Transporter Multivan Highline 4Motion

EZ 05/2015 | Van | Diesel | Automatikgetriebe | 230.645km  
Besteuerung: Regelbesteuert (Deutschland)  
Fahrzeugstandort: 73\*\*\*  
Fahrzeug aufgenommen am: 30.07.2026

# Hinweise zum Zustandsbericht

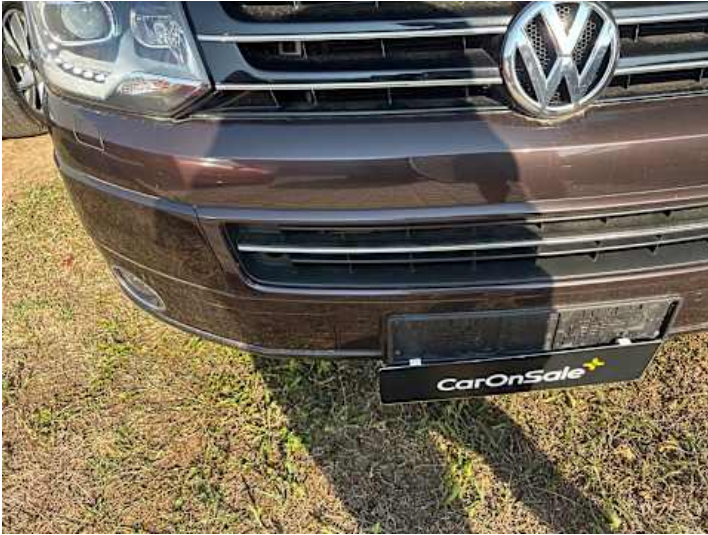
Stoßstange vorne (Kratzer, Lackschaden)

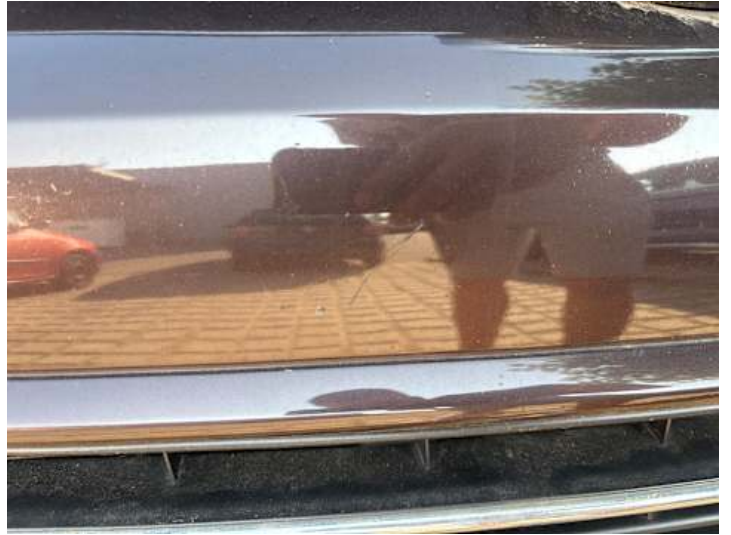
Stoßstange vorne (Kratzer, Lackschaden)

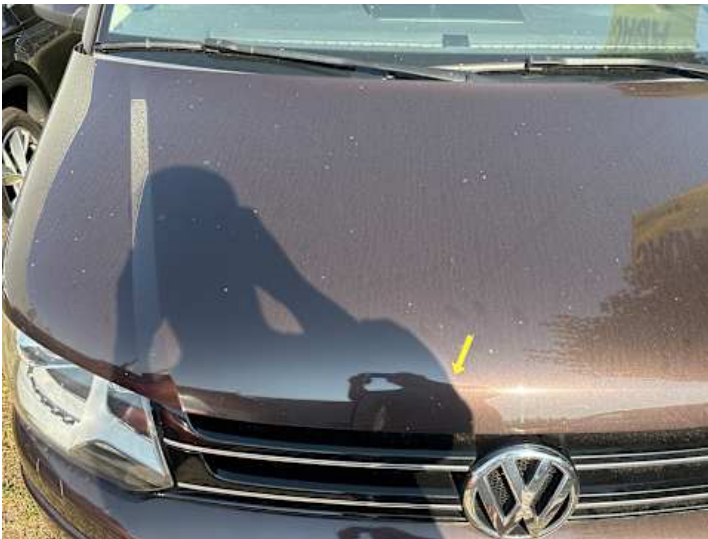
Motorhaube (Steinschlag)

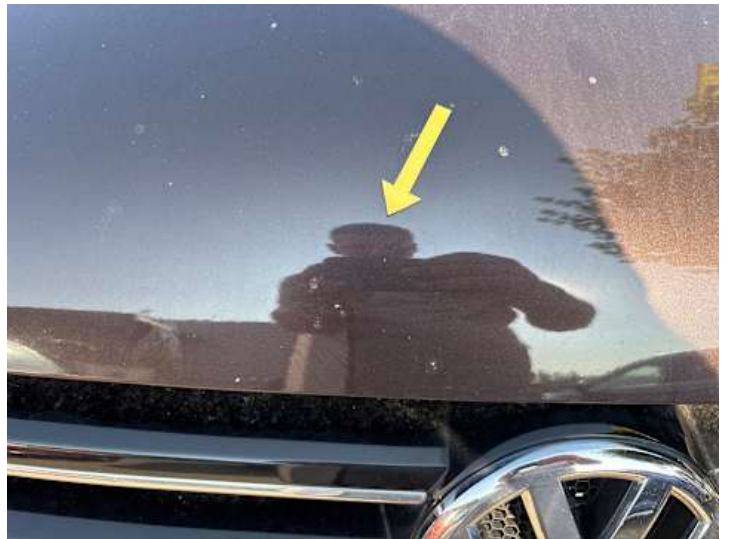
Motorhaube (Steinschlag)

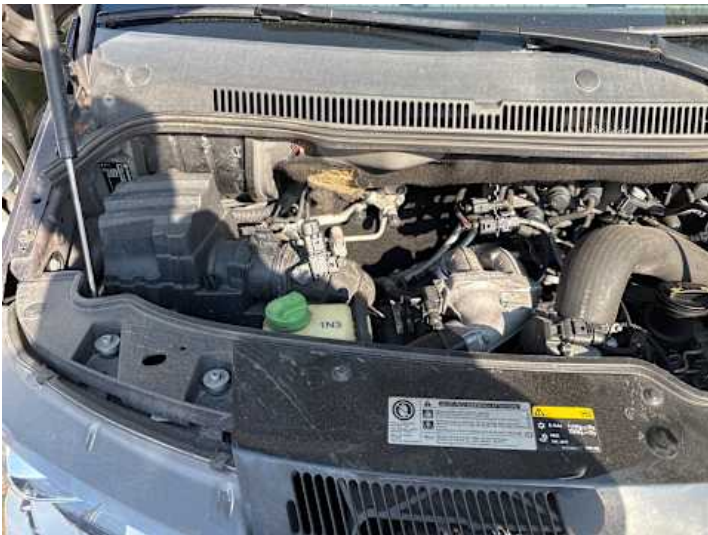
Motorhaube (Anderer Schaden): Marderspuren

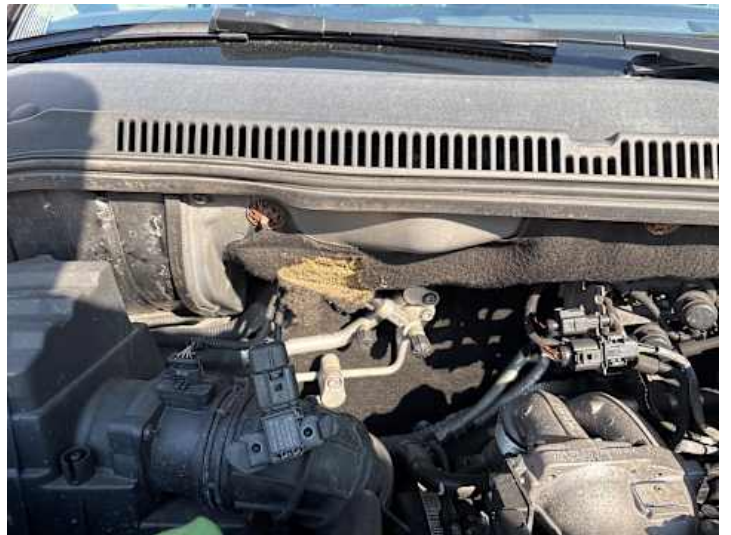
Motorhaube (Anderer Schaden): Marderspuren

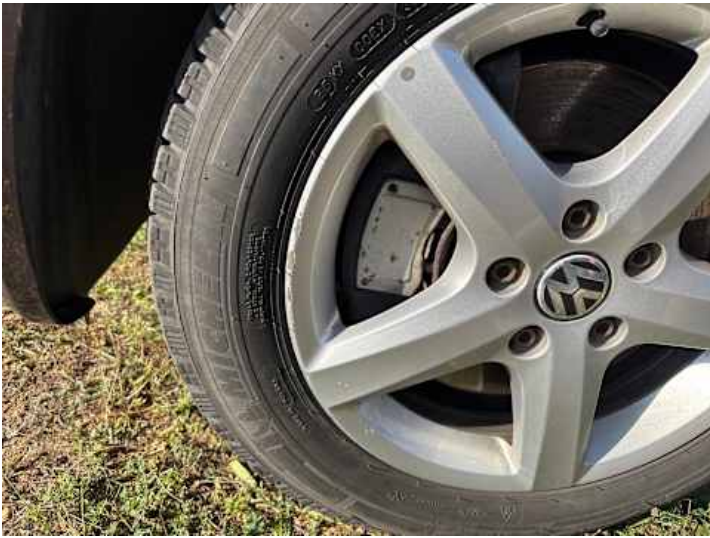
Rad (Kerben, Kratzer)

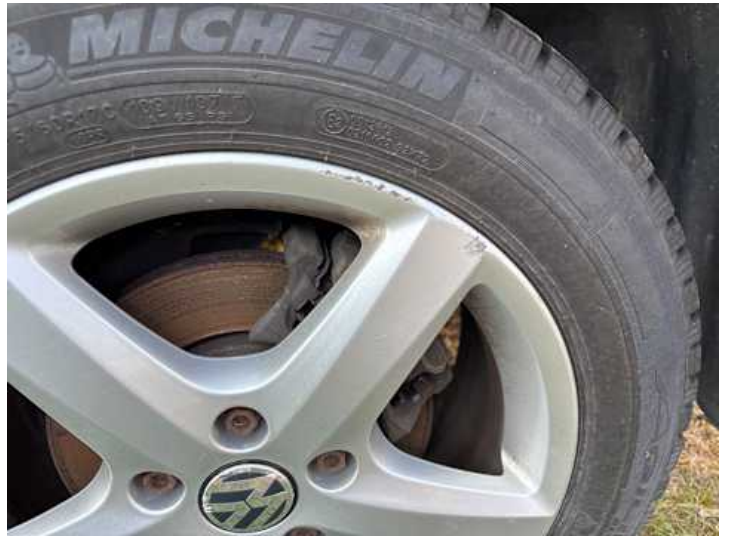
Rad (Kerben)

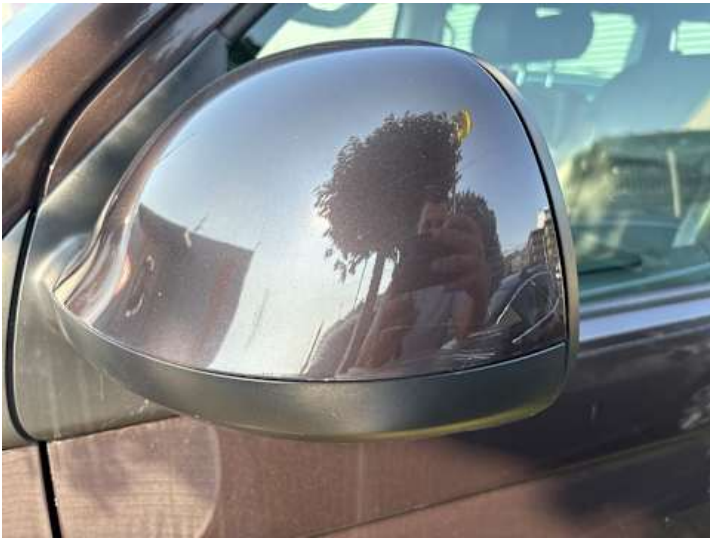
Fahrtür (Kratzer, Lackschaden)

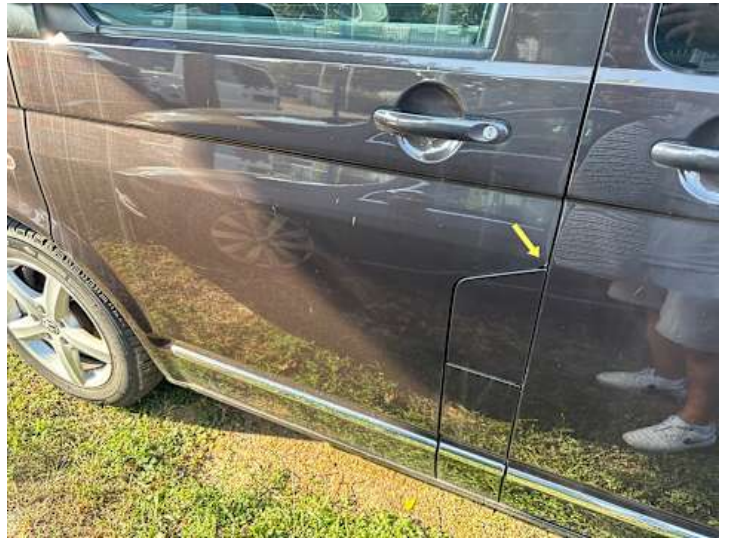
Fahrtür (Lackschaden, Rost)

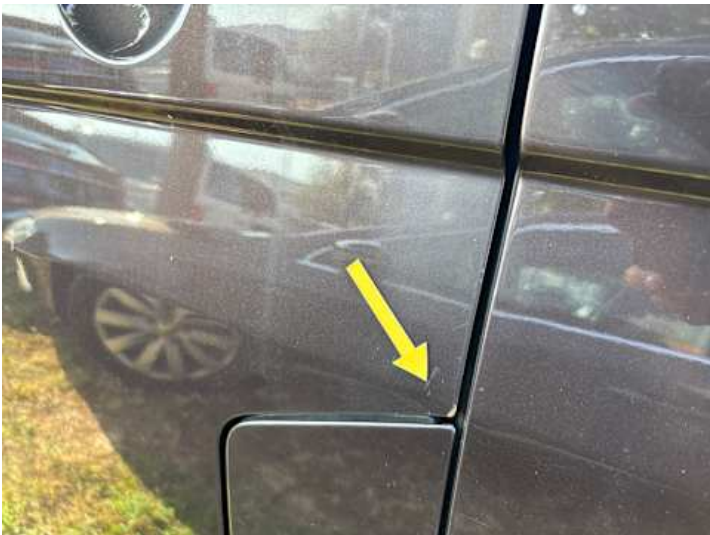
Fahrtür (Lackschaden, Rost)

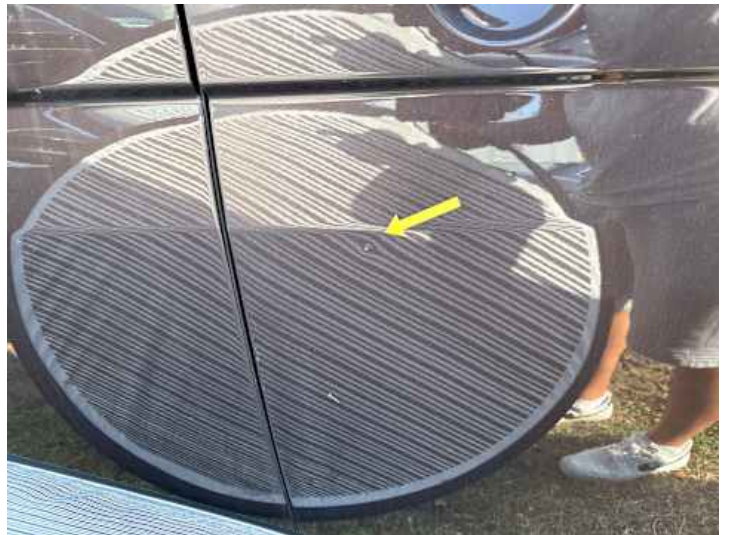
Beifahrtür (Lackschaden, Kratzer, Delle)

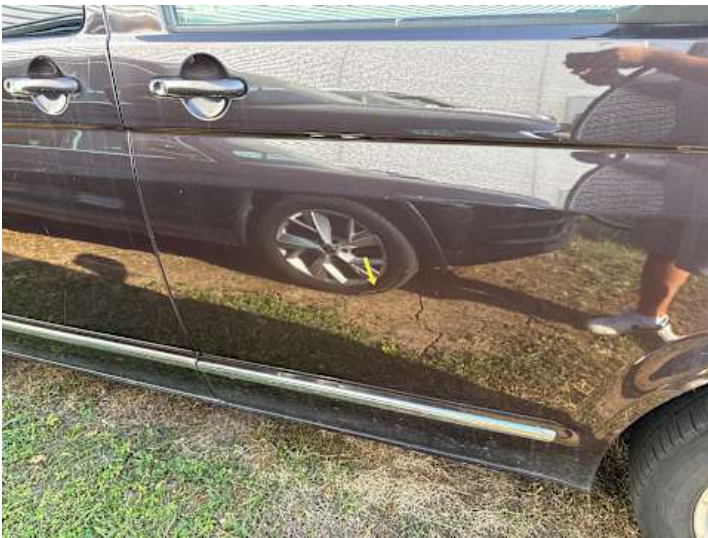
Beifahrertür (Lackschaden, Kratzer, Delle)

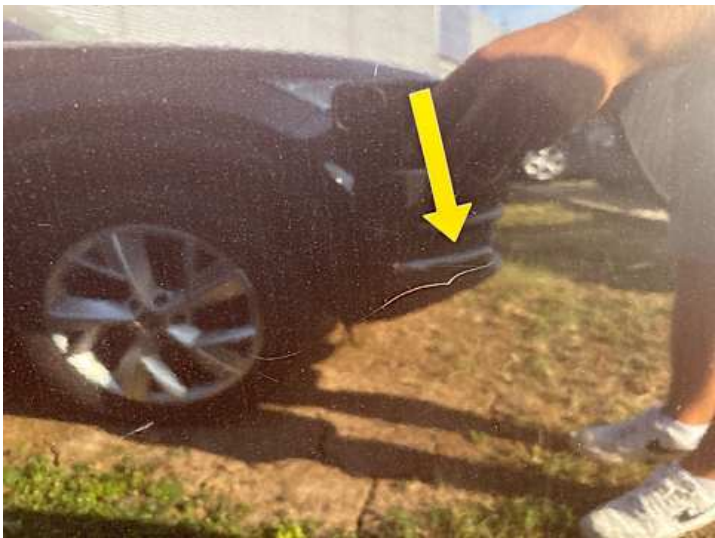
Beifahrertür (Lackschaden, Kratzer, Delle)

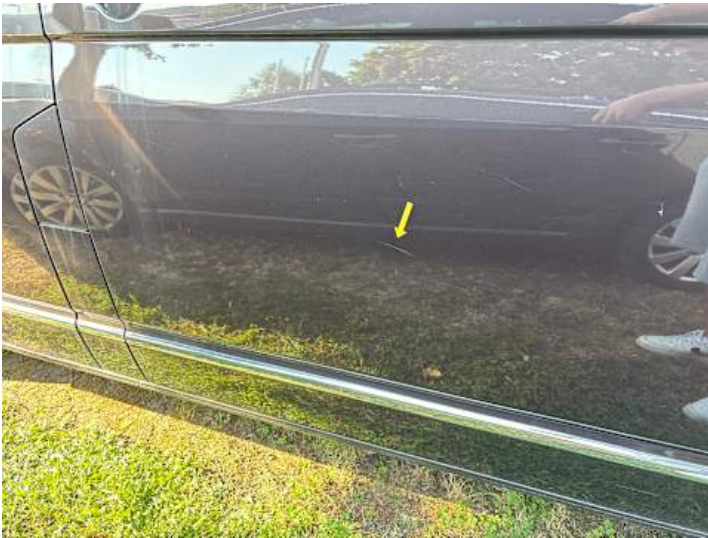
Türe hinten links (Kratzer)

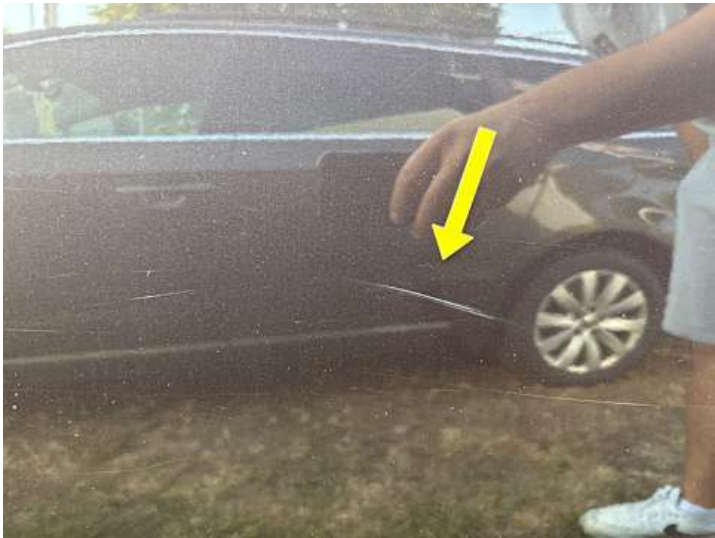
Türe hinten links (Kratzer)

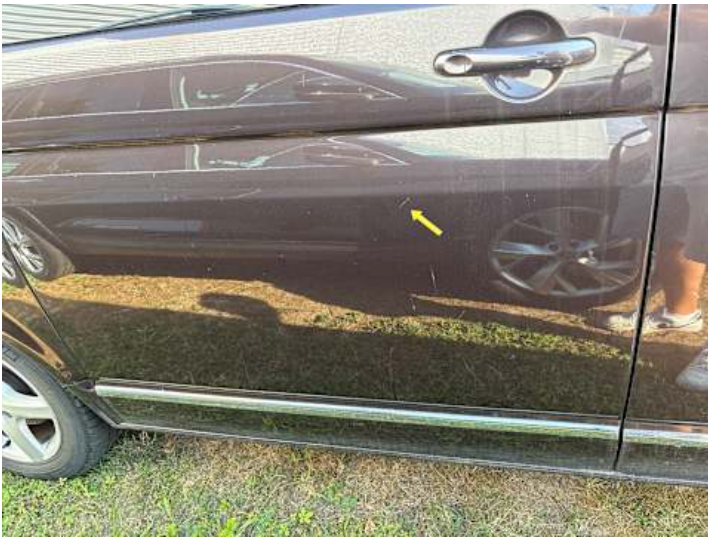
Türe hinten rechts (Kratzer, Lackschaden)

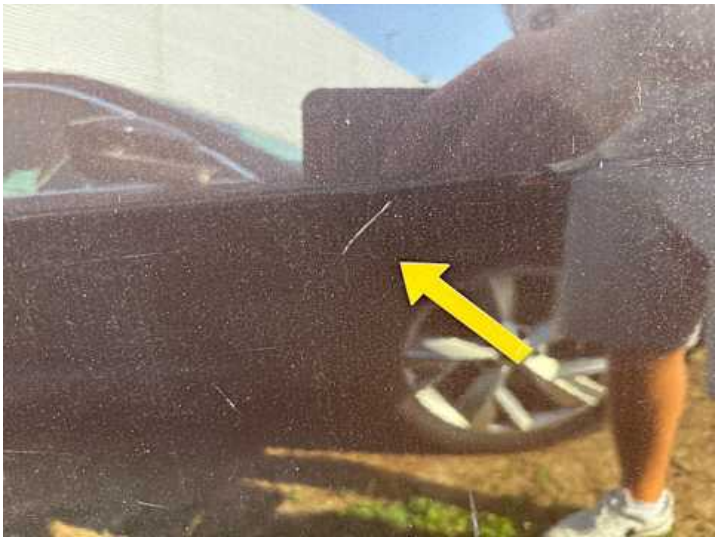
Türe hinten rechts (Kratzer, Lackschaden)

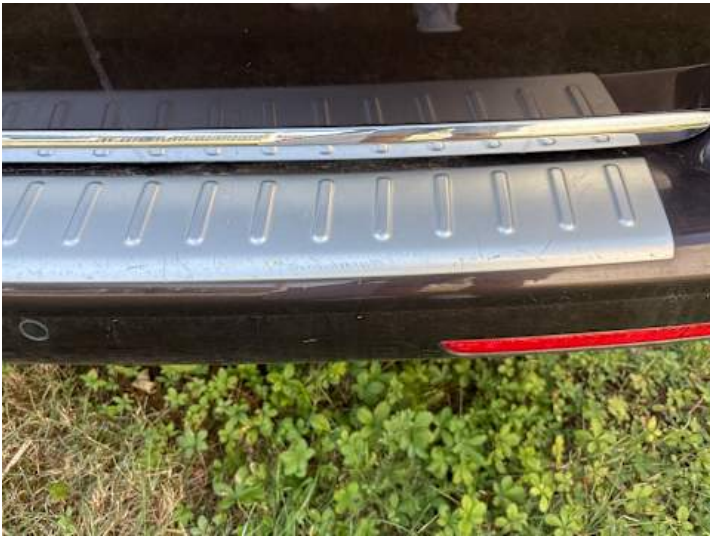
Stoßstange hinten (Kratzer, Lackschaden)

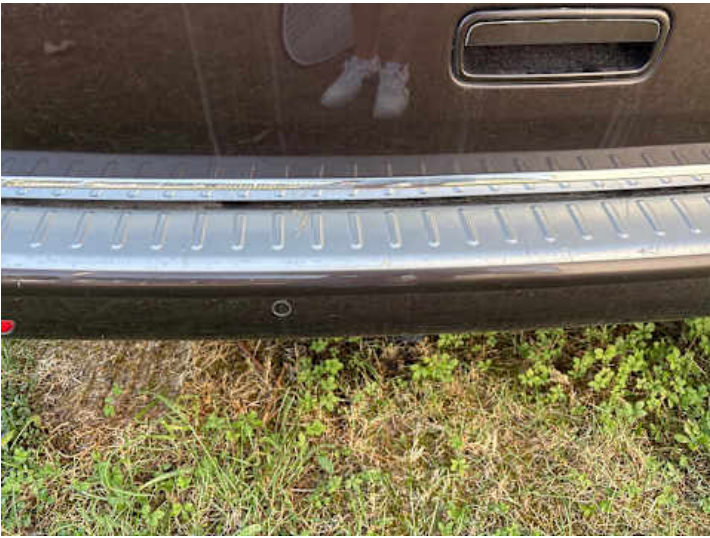
Stoßstange hinten (Kratzer, Lackschaden)

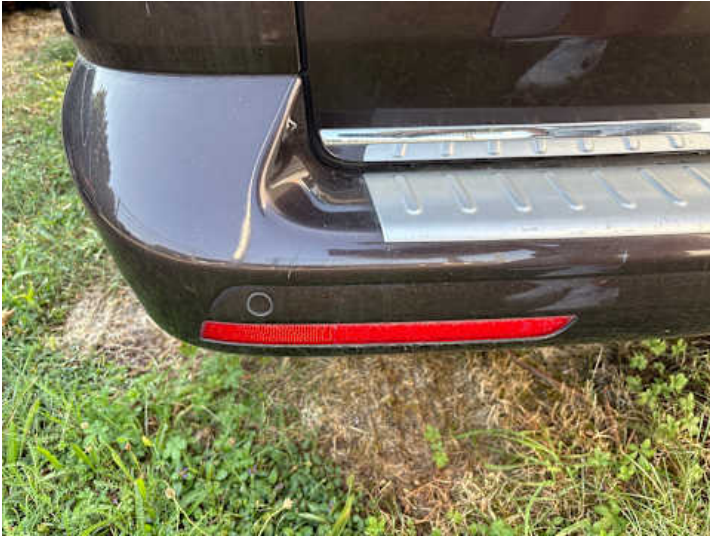
Stoßstange hinten (Kratzer, Lackschaden)

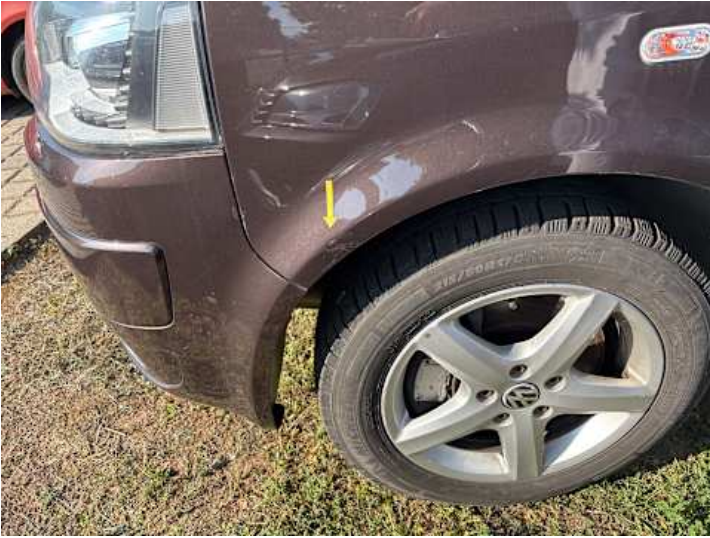
Kotflügel vorne links (Delle, Lackschaden)

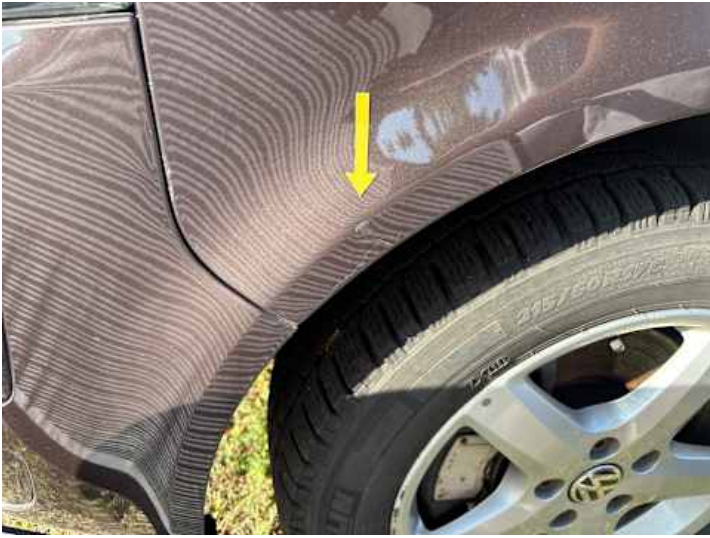
Kotflügel vorne links (Delle, Lackschaden)

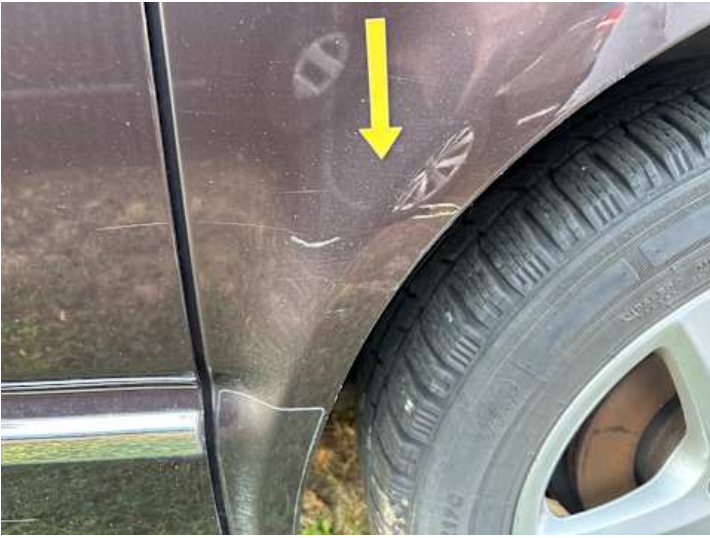
Seitenteil hinten links (Kratzer)

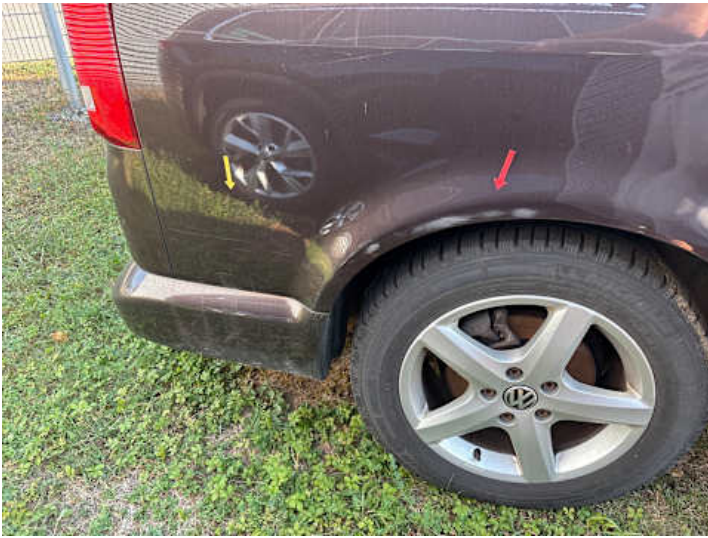
Seitenteil hinten rechts (Lackschaden)

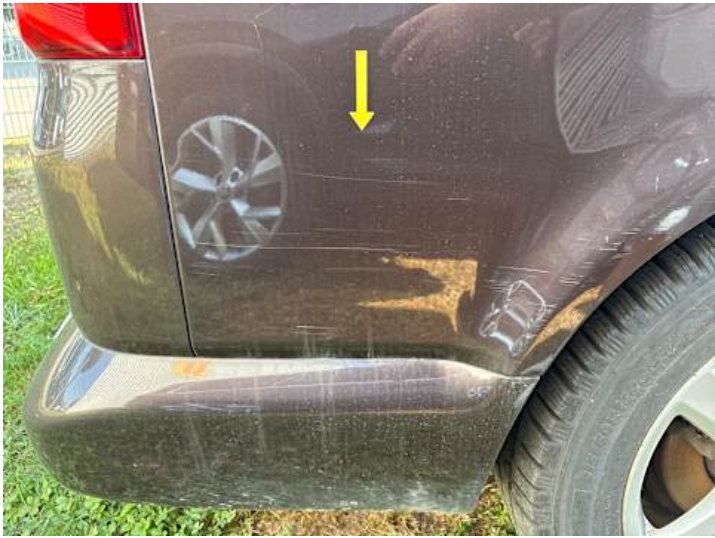
Seitenteil hinten rechts (Lackschaden)

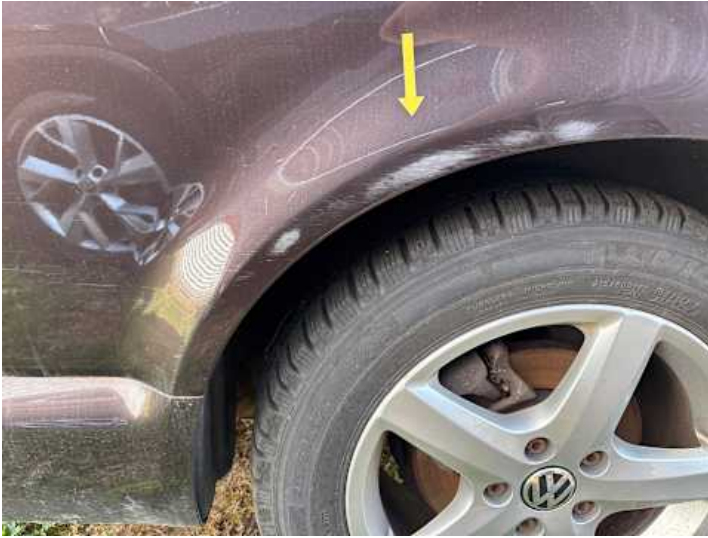
Seitenteil hinten rechts (Lackschaden)

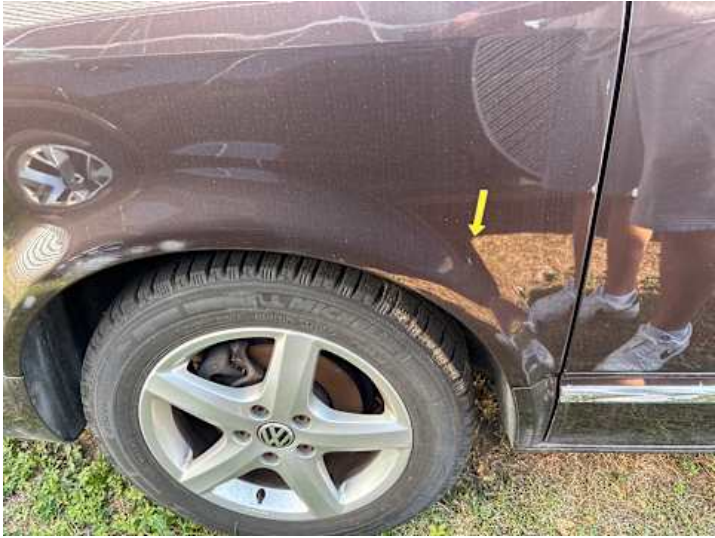
Seitenteil hinten rechts (Delle)

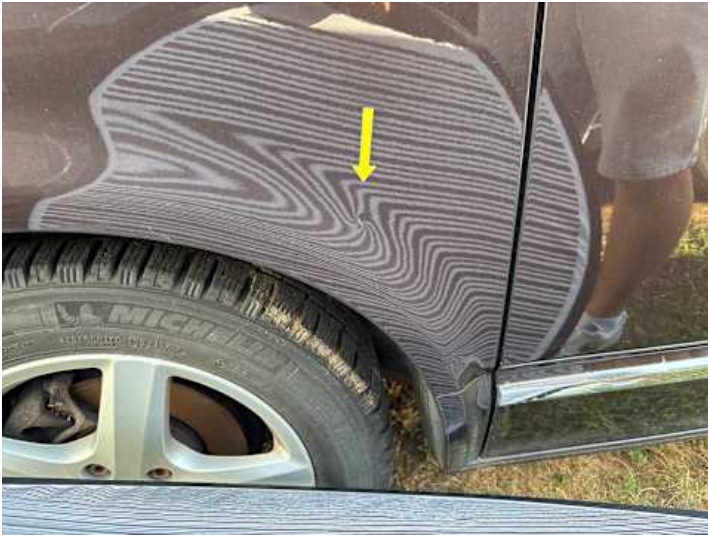
Seitenteil hinten rechts (Delle)

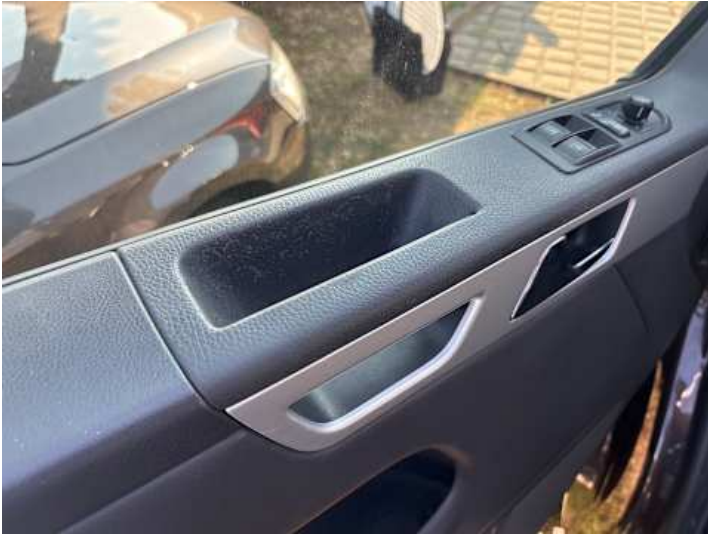
Innenraum (Diverse Schäden)

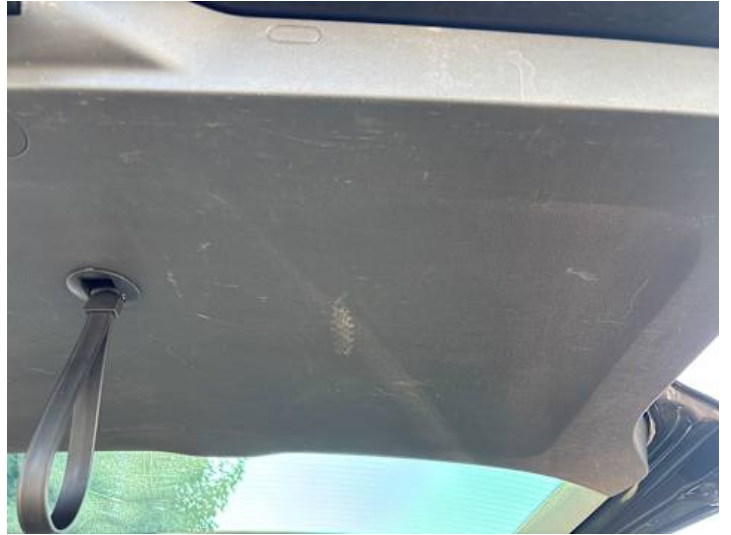
Innenraum (Diverse Schäden)

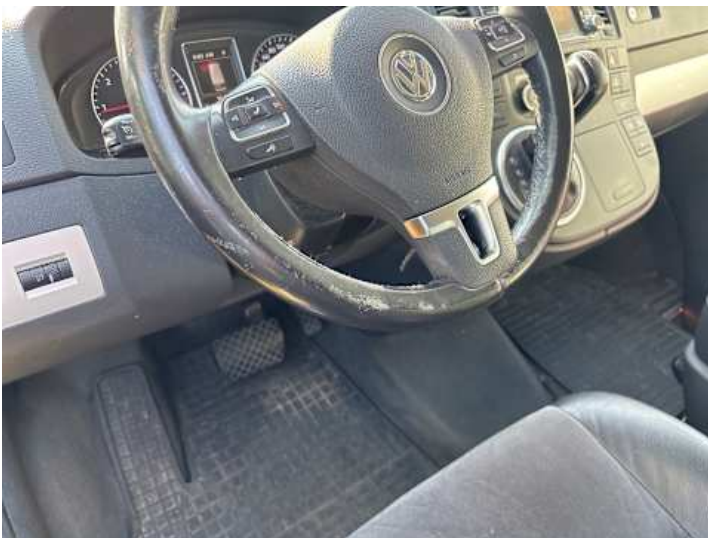
Innenraum (Diverse Schäden)

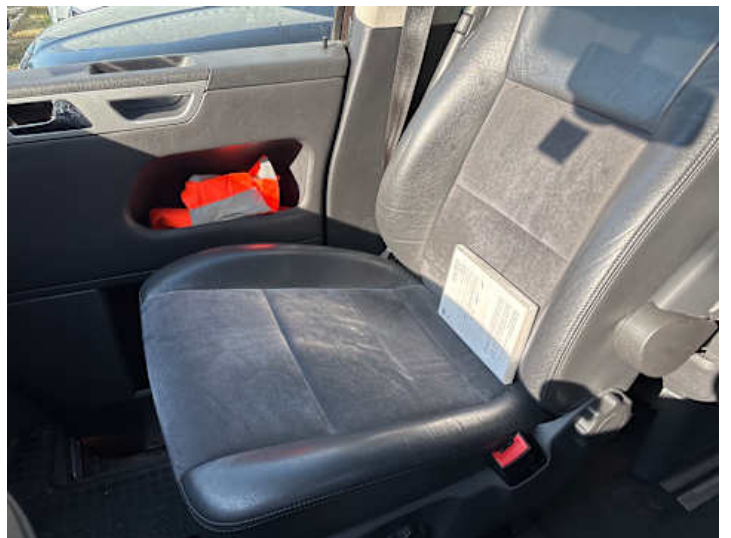
Innenraum (Diverse Schäden)

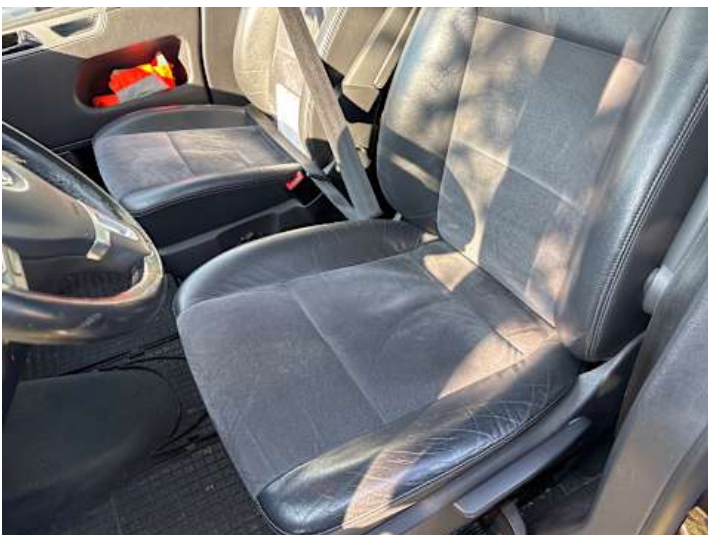
Innenraum (Diverse Schäden)

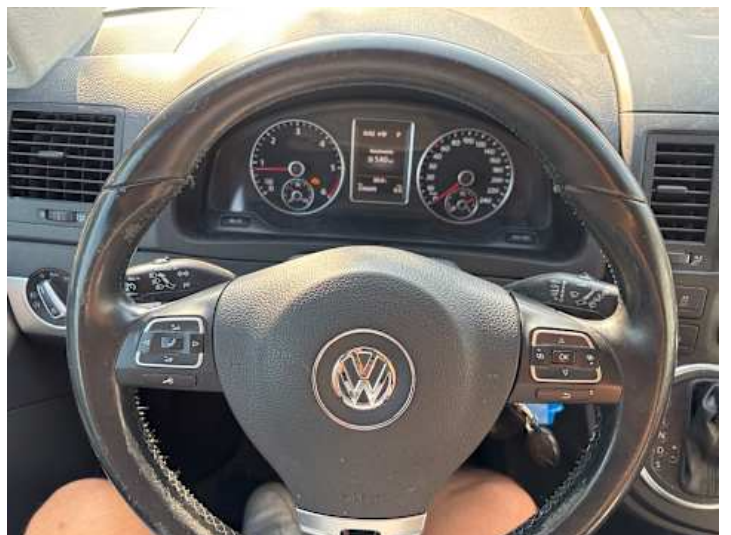
Innenraum (Diverse Schäden)
