## Mercedes-Benz C 250 CGI BlueEfficiency

EZ 11/2012 | Coupé | Benzin | Automatikgetriebe | 161.311km

Fahrzeug aufgenommen am: 28.07.2026

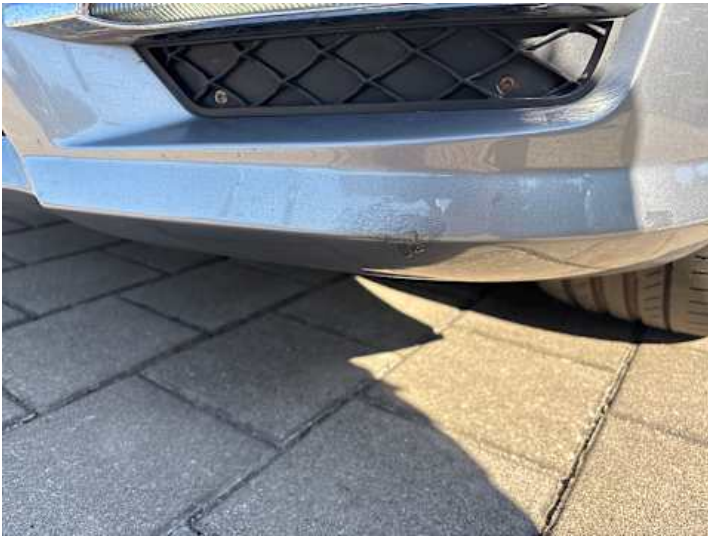
Stoßstange vorne (Kratzer, Unsachgemäß instand gesetzt)

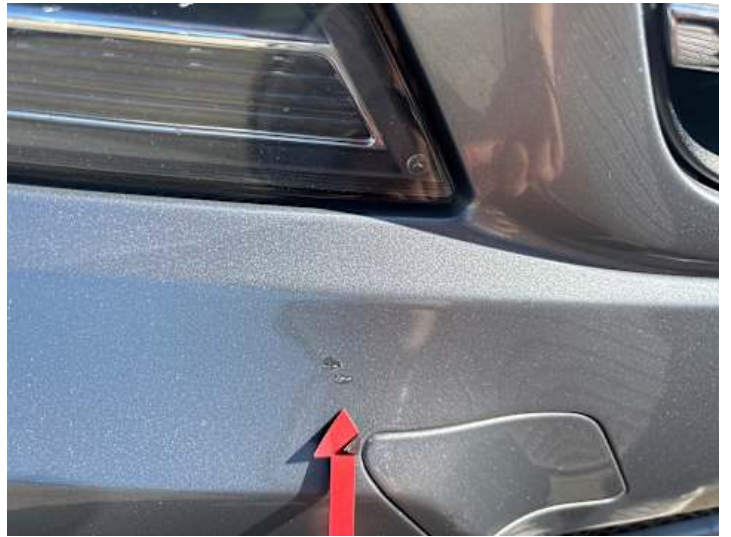
Stoßstange vorne (Kratzer, Unsachgemäß instand gesetzt)

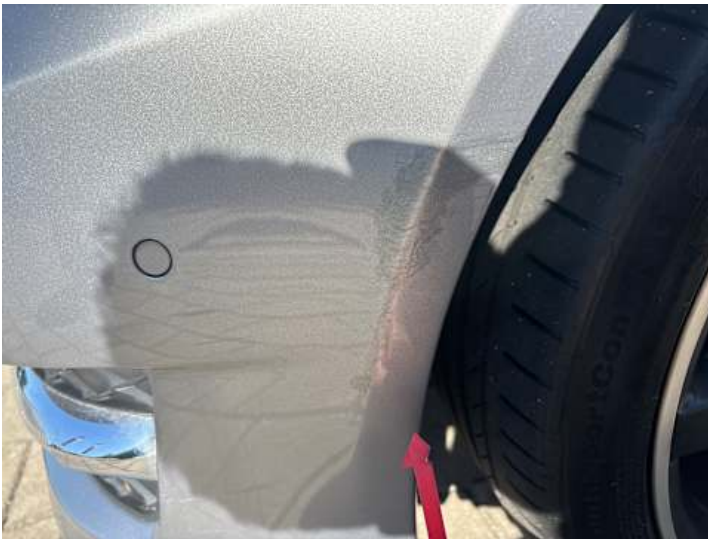
Stoßstange vorne (Kratzer, Unsachgemäß instand gesetzt)

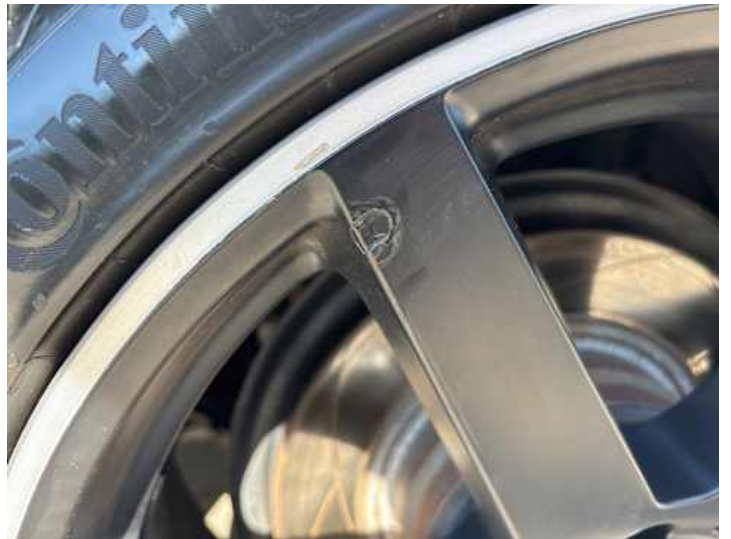
Rad (Kerben)

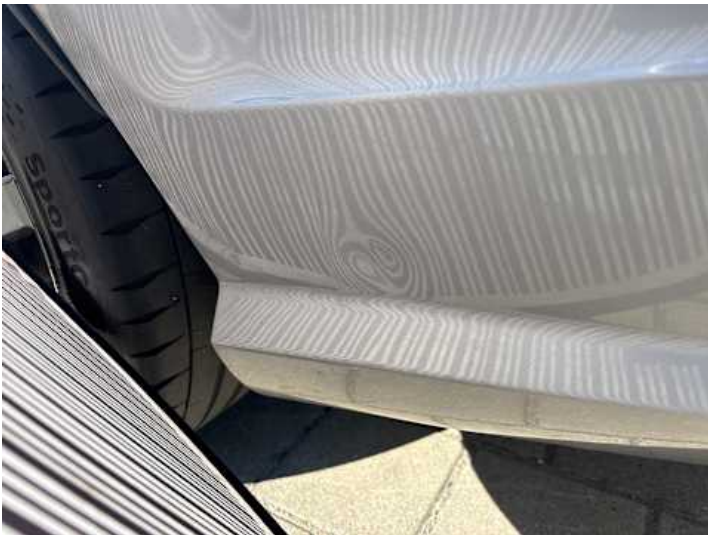
Stoßstange hinten (Kratzer, Unsachgemäß instand gesetzt, Delle)

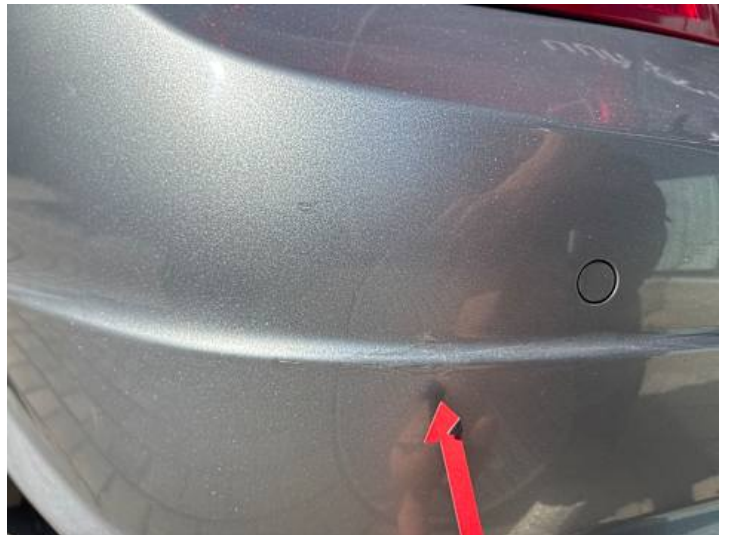
Stoßstange hinten (Kratzer, Unsachgemäß instand gesetzt, Delle)

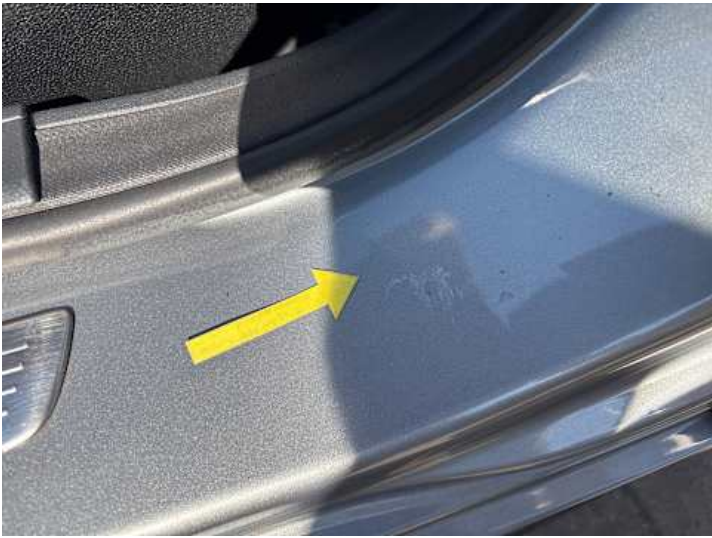
Schweller links (Kratzer, Unsachgemäß instand gesetzt)

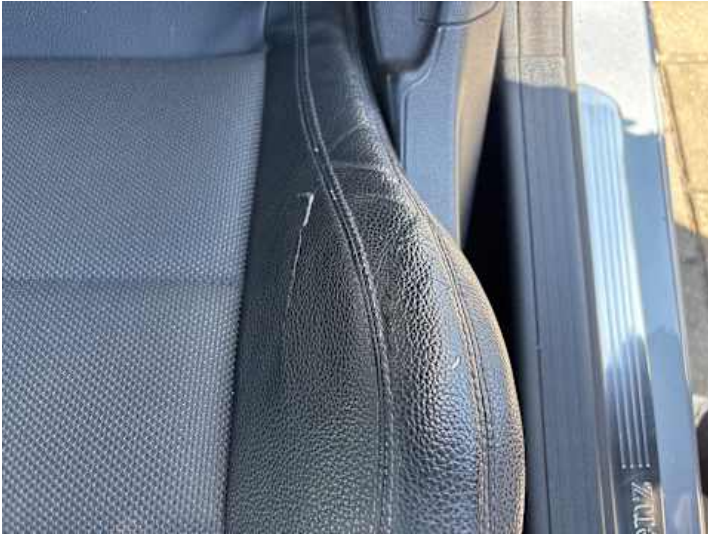
Innenraum (Kratzer)

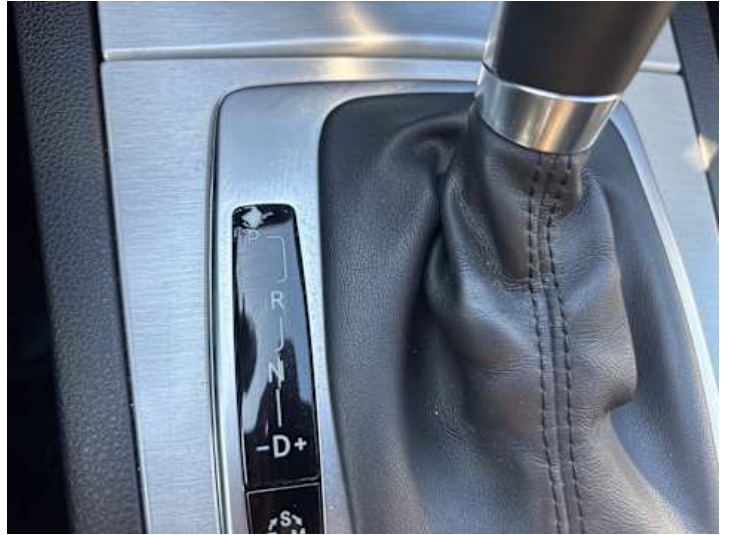
Innenraum (Verschleiß)
