## BEWERTUNG

Gemäß Ihrem Auftrag 3264440ZGWST vom 06.08.2026 wurde eine Fahrzeugbewertung erstellt. Für Rückfragen stehen wir Ihnen jederzeit gerne zur Verfügung.

Opel  
Combo Life E (2018->)  
Innovation  
26.09.2018  
**86.203 km** (abgelesen)

## Auftrag

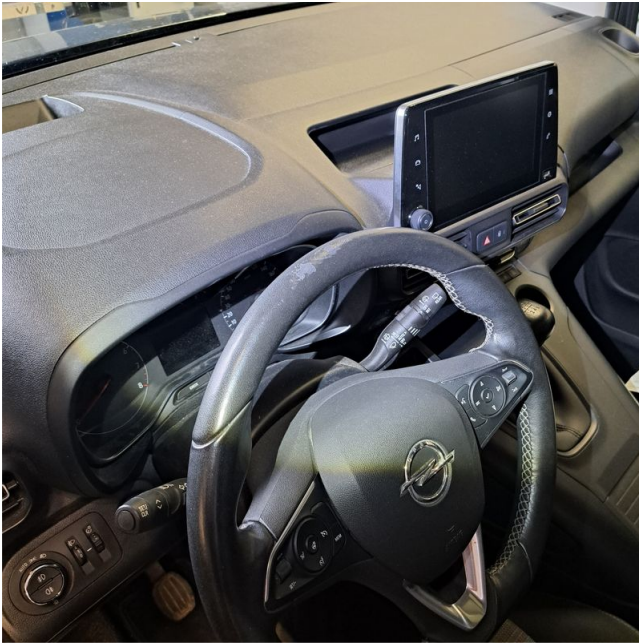
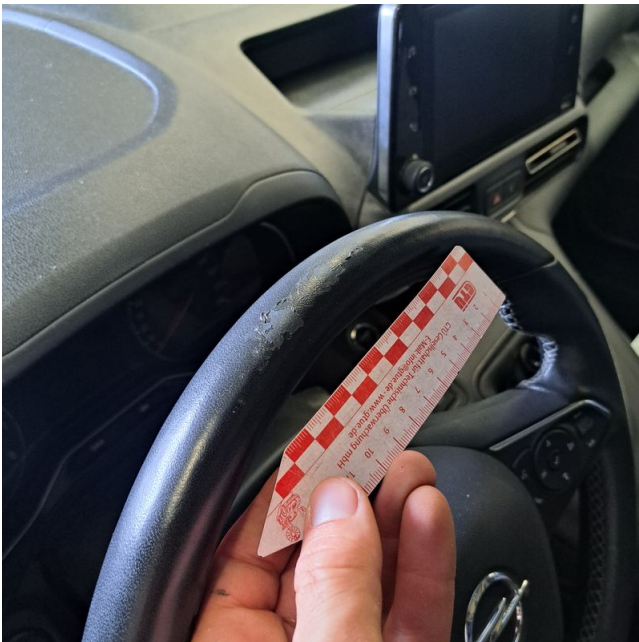
**Nr.: 1**

| NR. | BEZEICHNUNG | BESCHÄDIGUNGSART / REPARATUR |
|---|---|---|
| 1 | Lenkanlage / Lenkrad | Abschürfung / Erneuern |

**Bauteil:** Lenkanlage / Lenkrad

**Beschädigungsart:**

Abschürfung

**Reparaturweg:** Erneuern

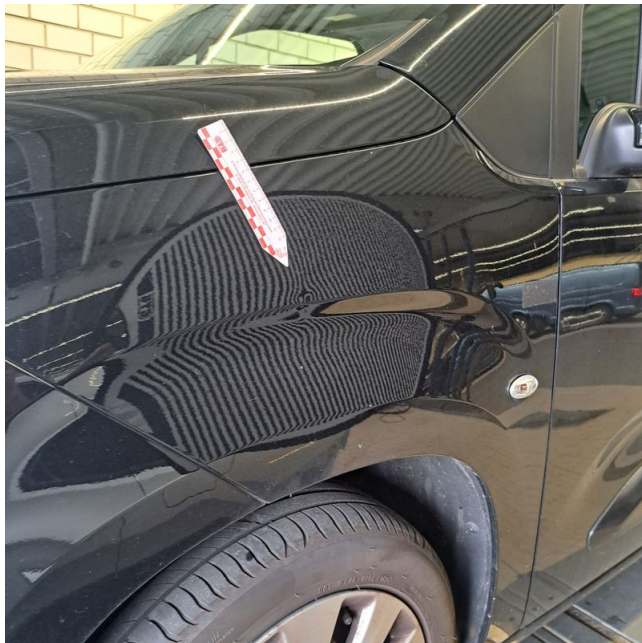
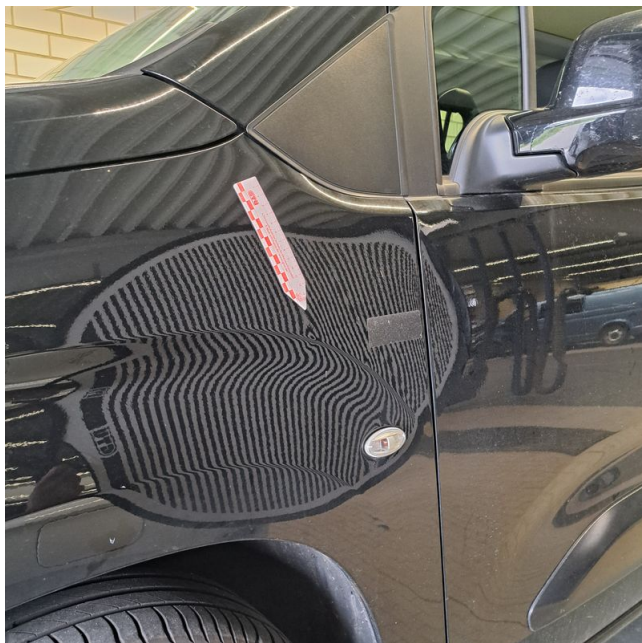
**Nr.: 2**

| NR. | BEZEICHNUNG | BESCHÄDIGUNGSART / REPARATUR |
|---|---|---|
| 2 | Kotflügel vorne links | Dellen / Smart-Repair |

**Bauteil:** Kotflügel vorne links

**Beschädigungsart:** Dellen

**Reparaturweg:** Smart-Repai

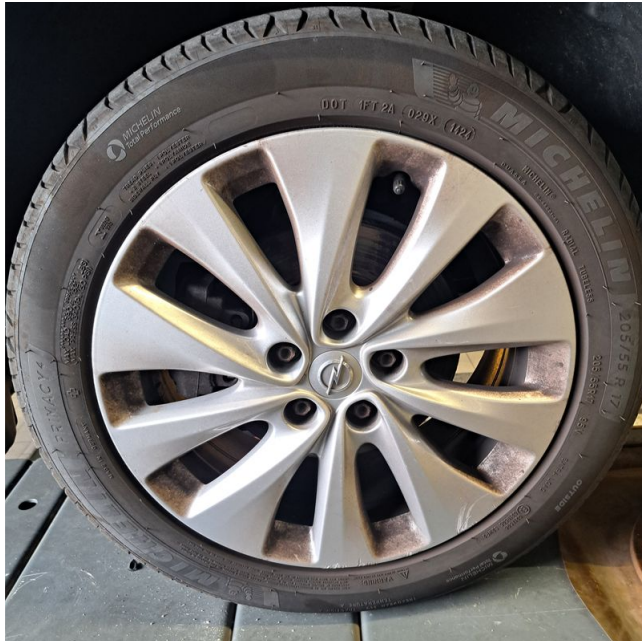
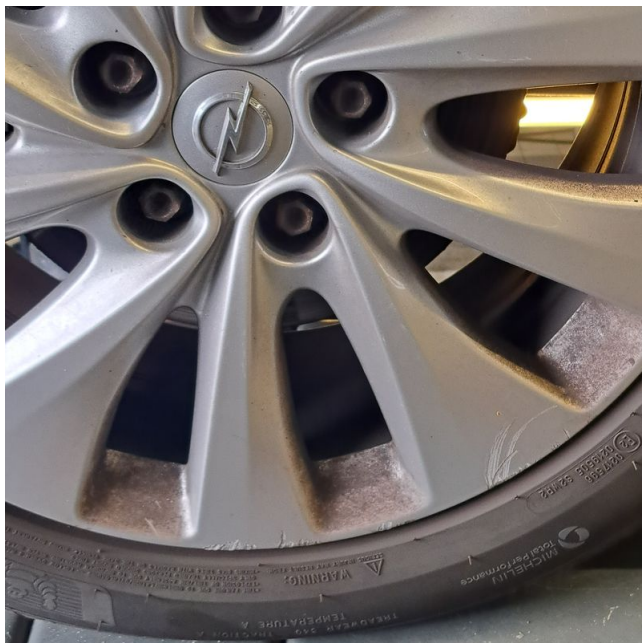
**Nr.: 3**

| NR. | BEZEICHNUNG | BESCHÄDIGUNGSART / REPARATUR |
|---|---|---|
| 3 | Rad vorne links / Felge | Abschürfung / Optische Wertminderung |

**Bauteil:** Rad vorne links / Felge

**Beschädigungsart:**

Abschürfung

**Reparaturweg:** Optische  
Wertminderung

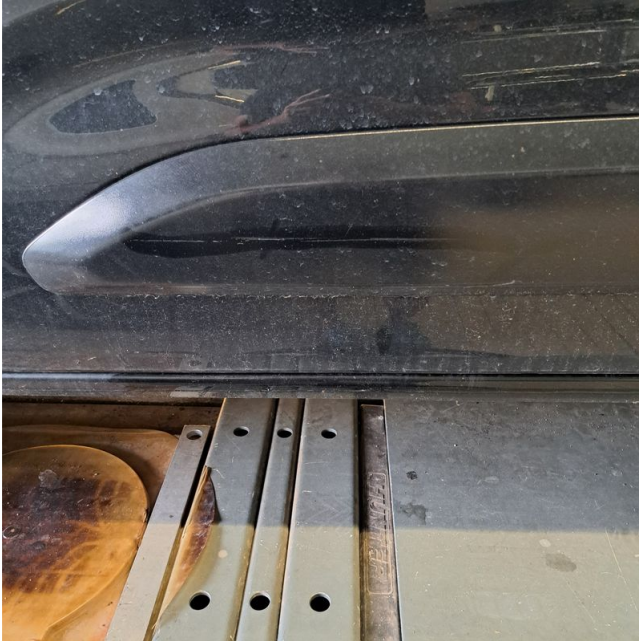
**Nr.: 4**

| NR. | BEZEICHNUNG | BESCHÄDIGUNGSART / REPARATUR |
|---|---|---|
| 4 | Tür vorne links / Zierleiste mittig | Abschürfung / Erneuern |

**Bauteil:** Tür vorne links /  
Zierleiste mittig

**Beschädigungsart:**  
Abschürfung

**Reparaturweg:** Erneuern

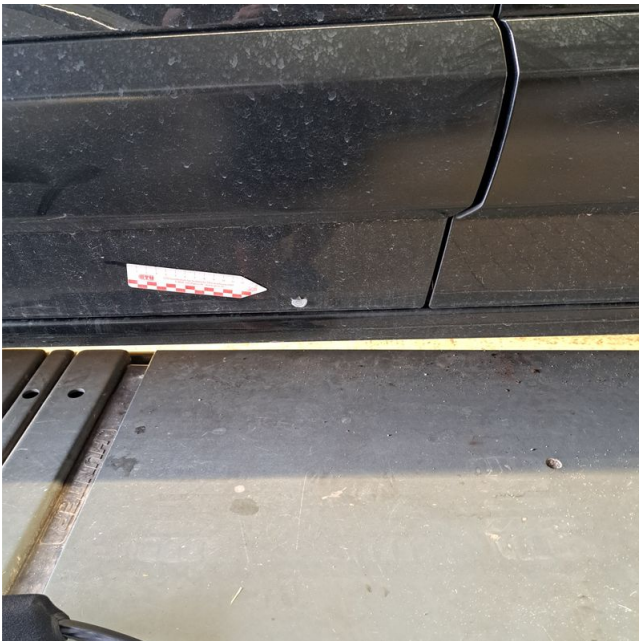
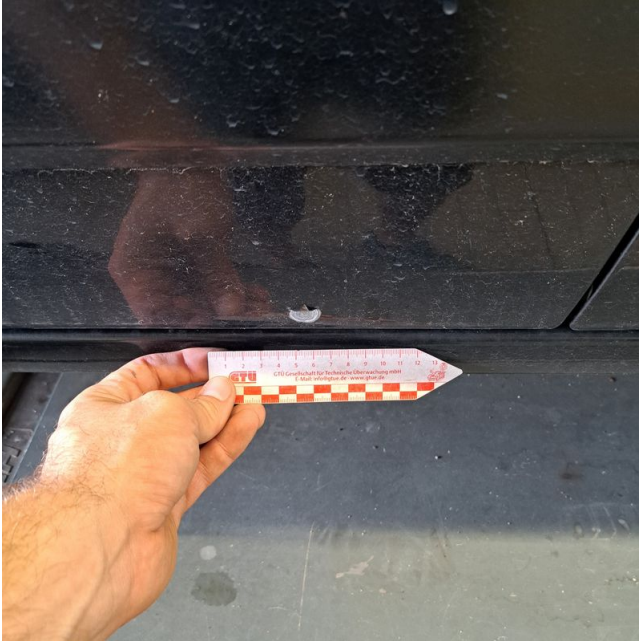
**Nr.: 5**

| NR. | BEZEICHNUNG | BESCHÄDIGUNGSART / REPARATUR |
|---|---|---|
| 5 | Tür vorne links | Abplatzung / Instandsetzen und lackieren |

**Bauteil:** Tür vorne links

**Beschädigungsart:** Abplatzung

**Reparaturweg:** Instandsetzen

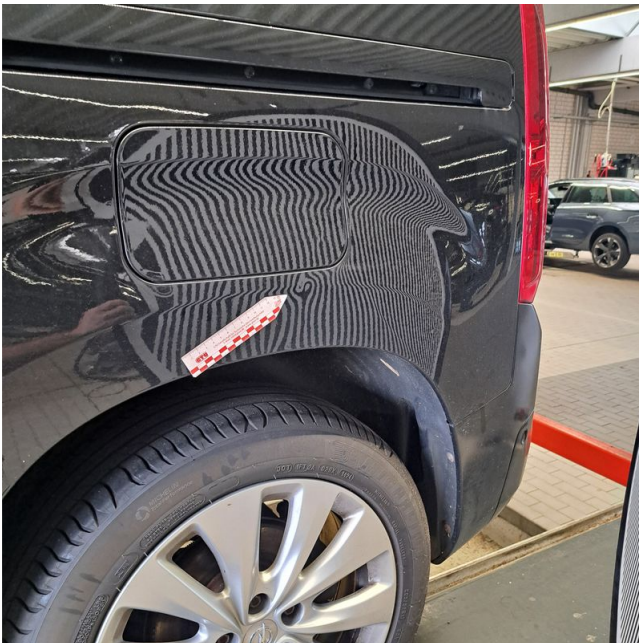
**Nr.: 6**

| NR. | BEZEICHNUNG | BESCHÄDIGUNGSART / REPARATUR |
|---|---|---|
| 6 | Seitenwand hinten links | Delle / Smart-Repair |

**Bauteil:** Seitenwand hinten  
links

**Beschädigungsart:** Delle

**Reparaturweg:** Smart-Repair

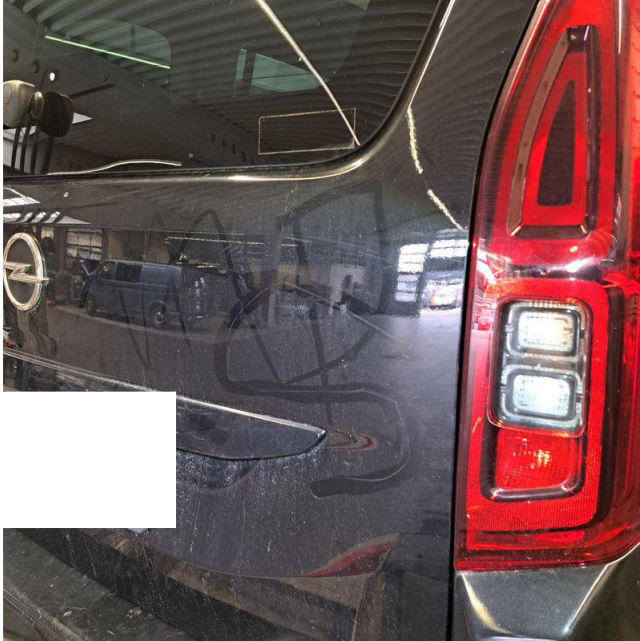
**Nr.: 7**

| NR. | BEZEICHNUNG | BESCHÄDIGUNGSART / REPARATUR |
|---|---|---|
| 7 | Heckklappe | Kratzer / Instandsetzen und lackieren |

**Bauteil:** Heckklappe

**Beschädigungsart:** Kratzer

**Reparaturweg:** Instandsetzen

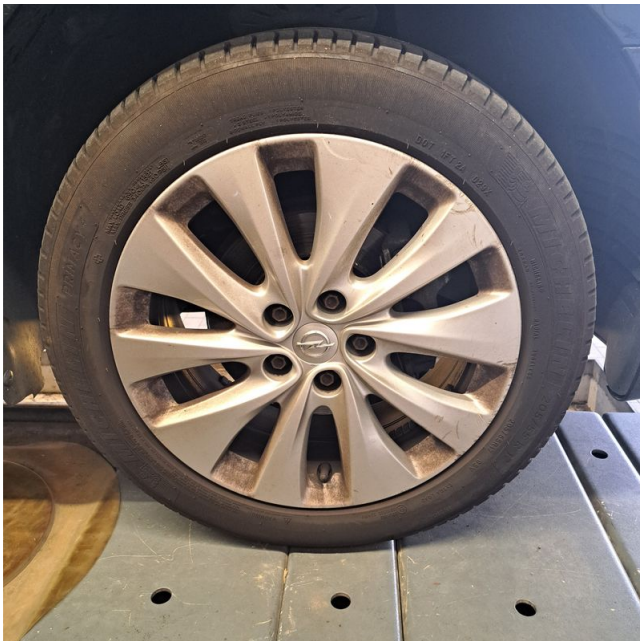
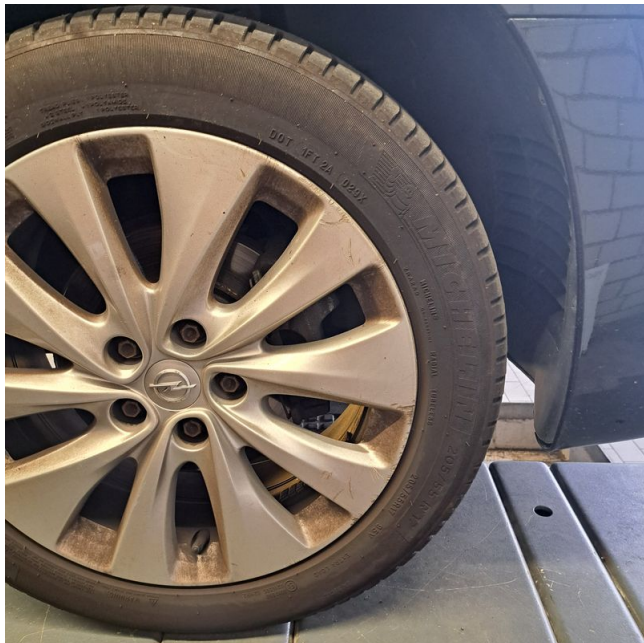
**Nr.: 8**

| NR. | BEZEICHNUNG | BESCHÄDIGUNGSART / REPARATUR |
|---|---|---|
| 8 | Rad vorne rechts / Felge | Abschürfung / Optische Wertminderung |

**Bauteil:** Rad vorne rechts /  
Felge

**Beschädigungsart:**  
Abschürfung

**Reparaturweg:** Optische  
Wertminderung

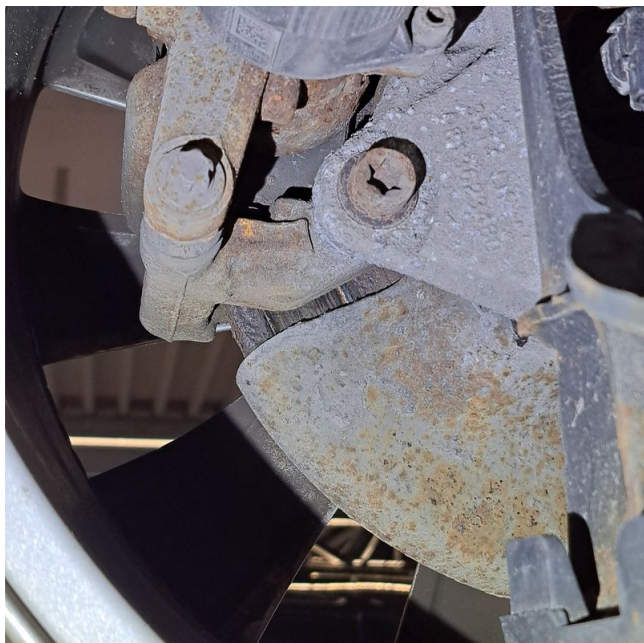
**Nr.: 9**

| NR. | BEZEICHNUNG | BESCHÄDIGUNGSART / REPARATUR |
|---|---|---|
| 9 | Bremsanlage hinten / Bremsscheibe | Korrosion / Erneuern |

**Bauteil:** Bremsanlage hinten /  
Bremsscheibe

**Beschädigungsart:** Korrosion

**Reparaturweg:** Erneuern

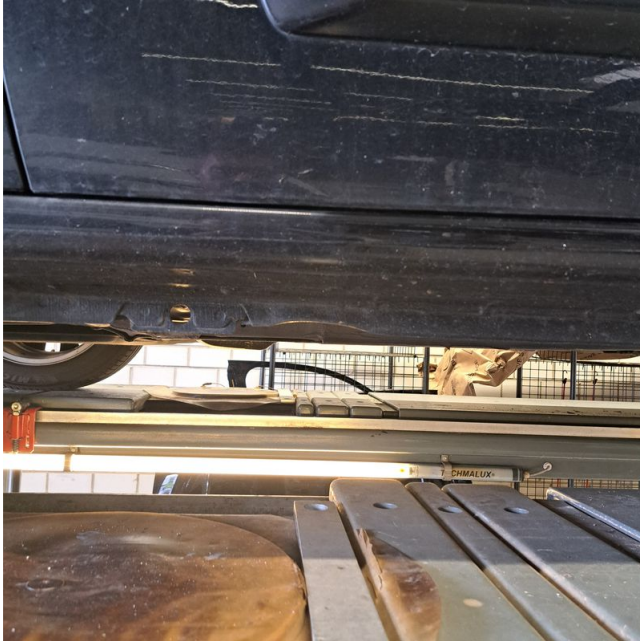
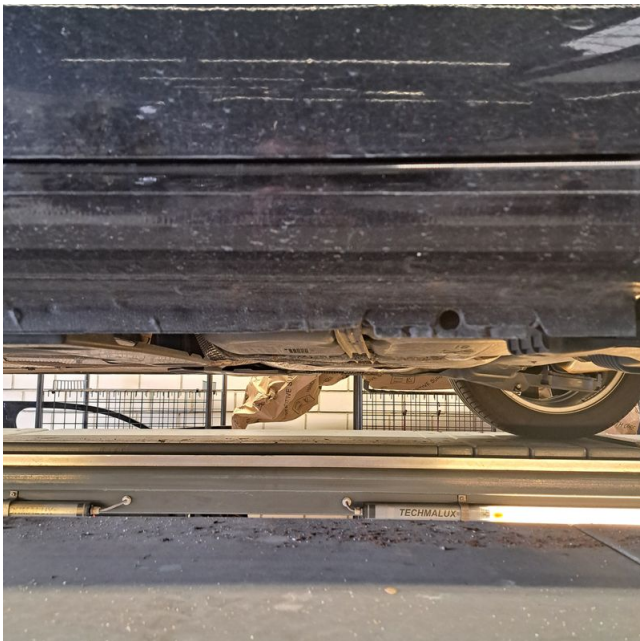
**Nr.: 10**

| NR. | BEZEICHNUNG | BESCHÄDIGUNGSART / REPARATUR |
|---|---|---|
| 10 | Schweller links | Verformt / Instandsetzen und lackieren |

**Bauteil:** Schweller links

**Beschädigungsart:** Verformt

**Reparaturweg:** Instandsetzen

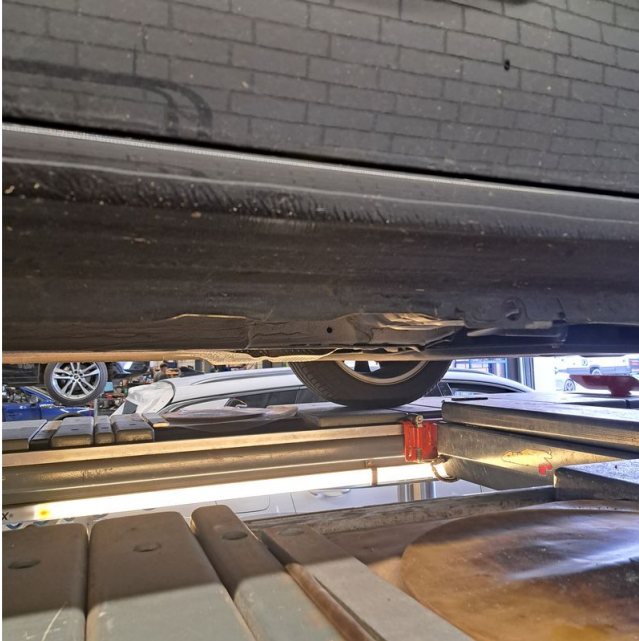
**Nr.: 11**

| NR. | BEZEICHNUNG | BESCHÄDIGUNGSART / REPARATUR |
|---|---|---|
| 11 | Schweller rechts | Verformt / Instandsetzen und lackieren |

**Bauteil:** Schweller rechts

**Beschädigungsart:** Verformt

**Reparaturweg:** Instandsetzen  
und lackieren

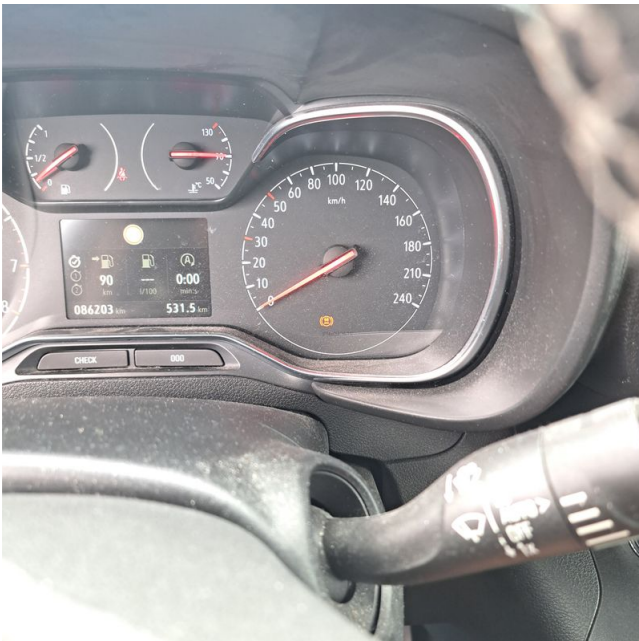
**Nr.: 12**

| NR. | BEZEICHNUNG | BESCHÄDIGUNGSART / REPARATUR |
|---|---|---|
| 12 | Elektrisches System | El. Warnleuchte / Prüfen/Kostenausweitung möglich |

**Bauteil:** Elektrisches System

**Beschädigungsart:** El.

Warnleuchte

**Reparaturweg:**

Prüfen/Kostenausweitung  
möglich

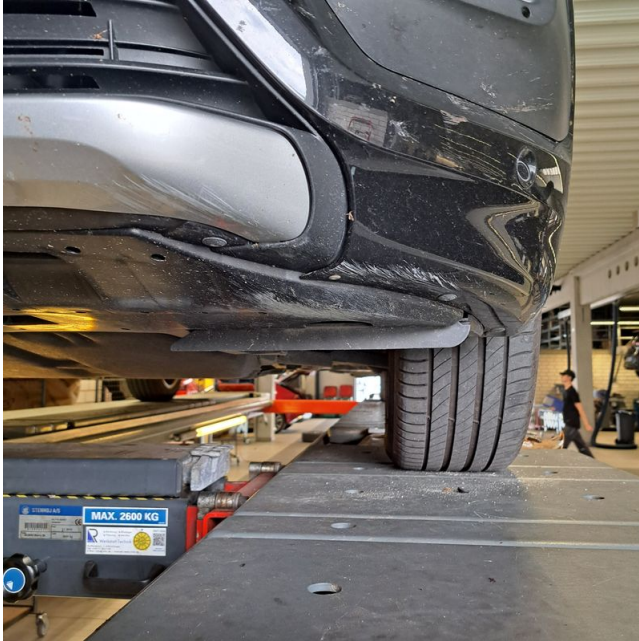
**Nr.: 13**

| NR. | BEZEICHNUNG | BESCHÄDIGUNGSART / REPARATUR |
|---|---|---|
| 13 | Stoßfänger vorne | Abschürfung / Gebrauchsspur |

**Bauteil:** Stoßfänger vorne

**Beschädigungsart:**

Abschürfung

**Reparaturweg:** Gebrauchsspur
