## Audi A6 Avant

EZ 12/2006 | Kombi | Diesel | Automatikgetriebe | 331.276km  
Besteuerung: Differenzbesteuert (§25a UStG)  
Fahrzeugstandort: 95\*\*\*  
Fahrzeug aufgenommen am: 03.08.2026

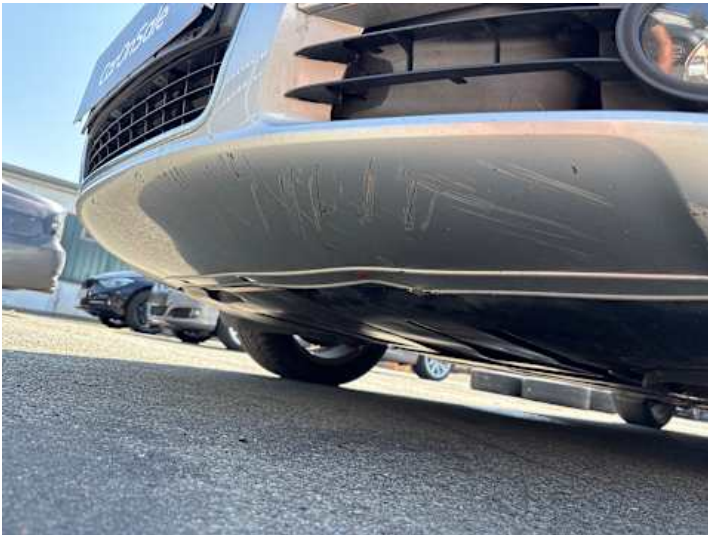
Stoßstange vorne (Kratzer, Lackschaden)

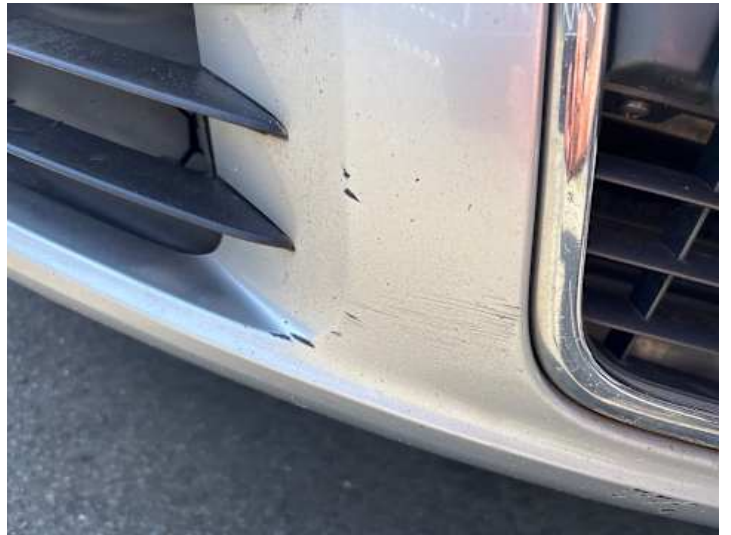
Stoßstange vorne (Kratzer, Lackschaden)

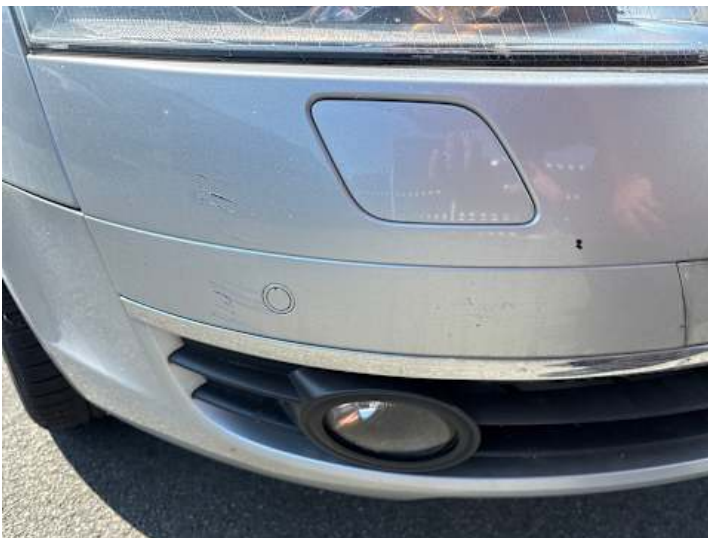
Stoßstange vorne (Kratzer, Lackschaden)

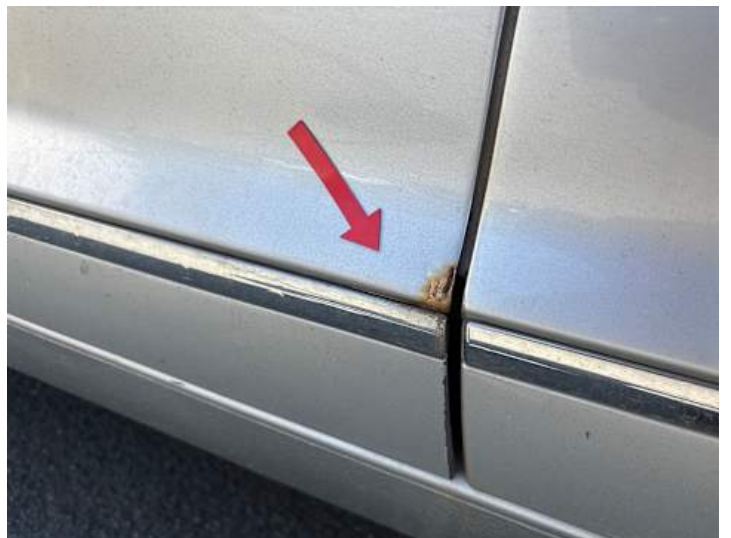
Fahrtür (Rost, Lackschaden)

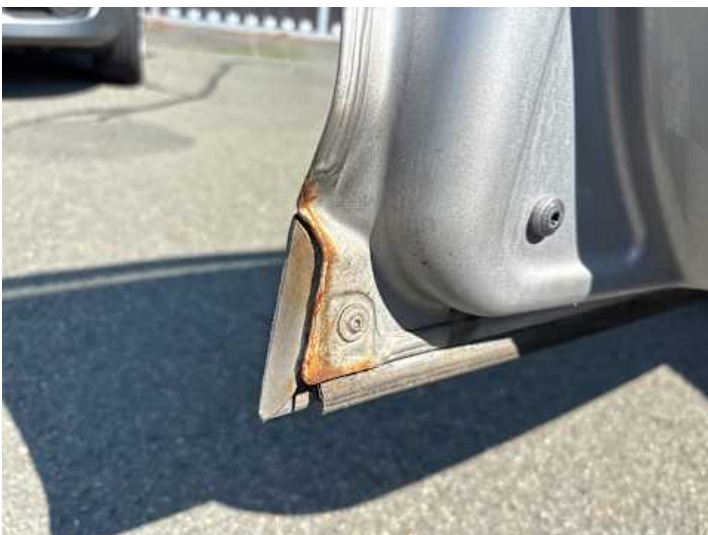
Fahrtür (Rost)

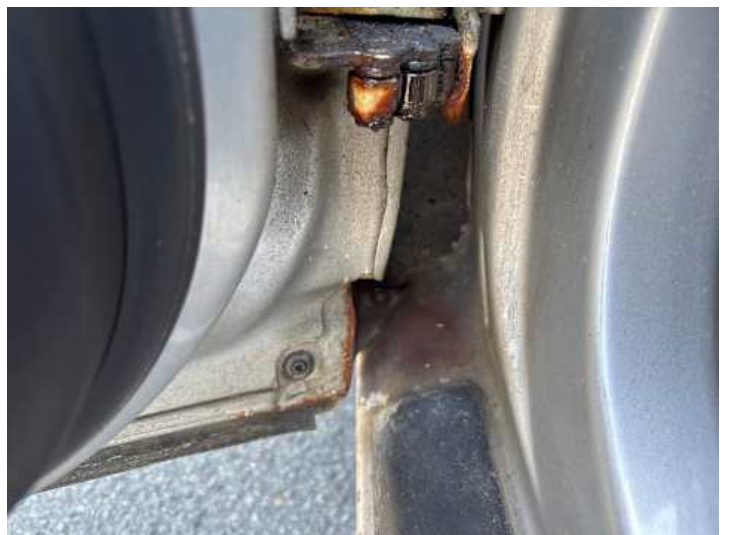
Fahrtür (Rost)

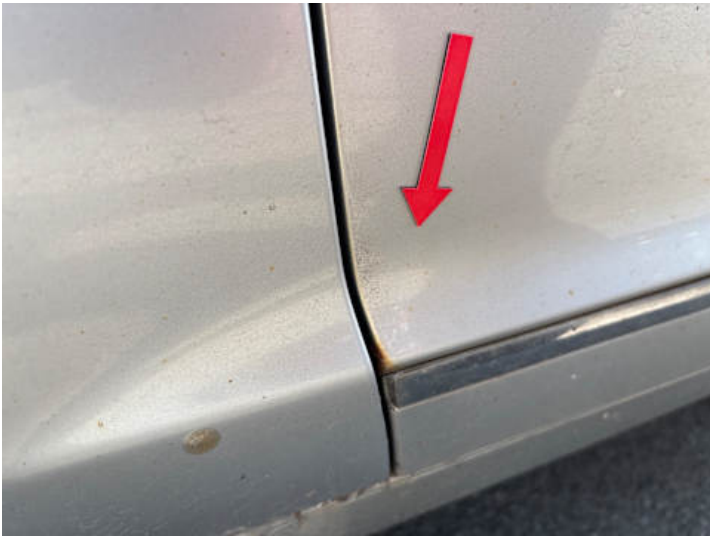
Fahrtür (Rost)

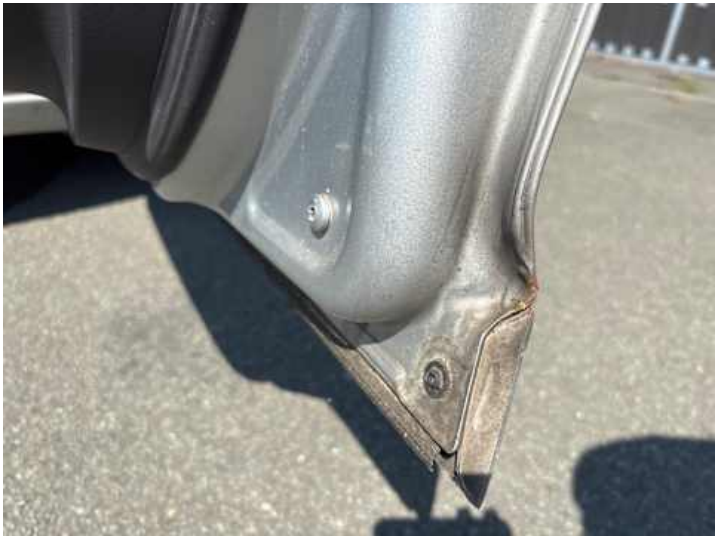
Beifahrtür (Rost)

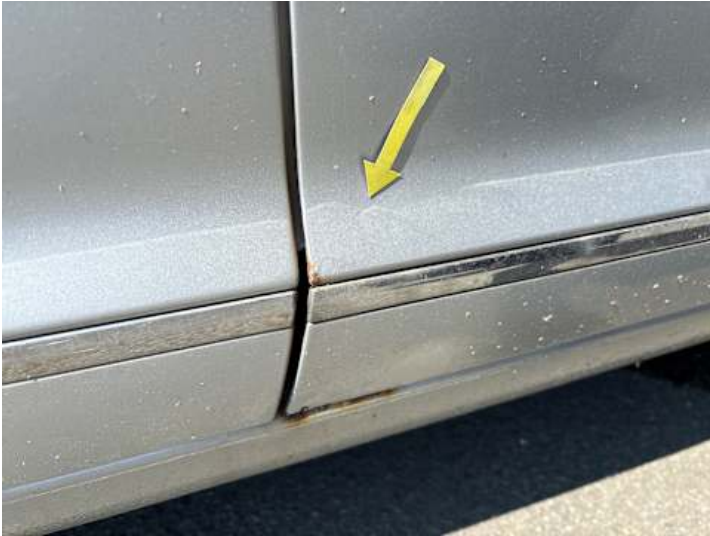
Beifahrtür (Rost)

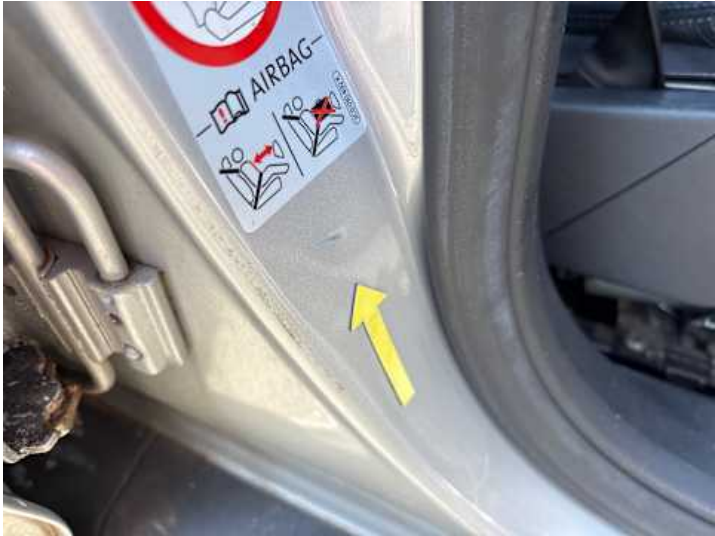
Beifahrtür (Lackschaden)

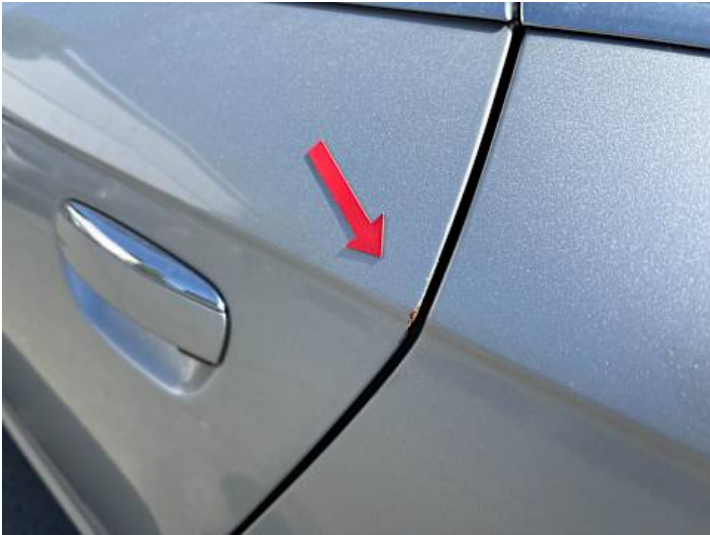
Türe hinten links (Lackschaden, Rost)

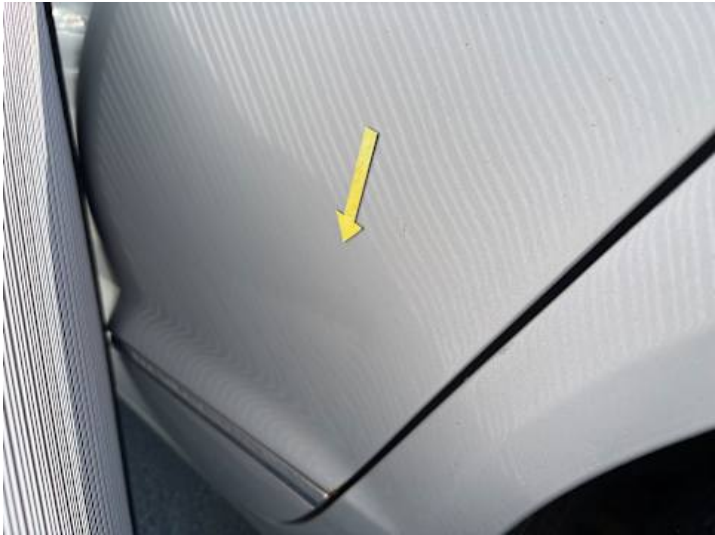
Türe hinten links (Delle, Verformung)

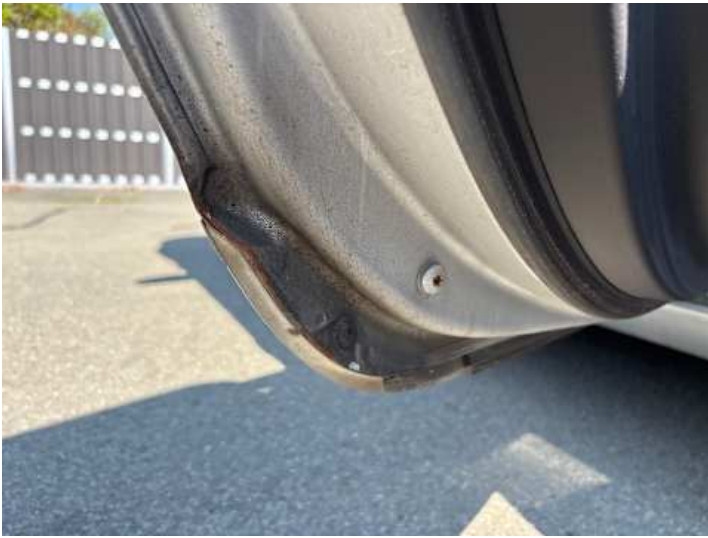
Türe hinten links (Rost)

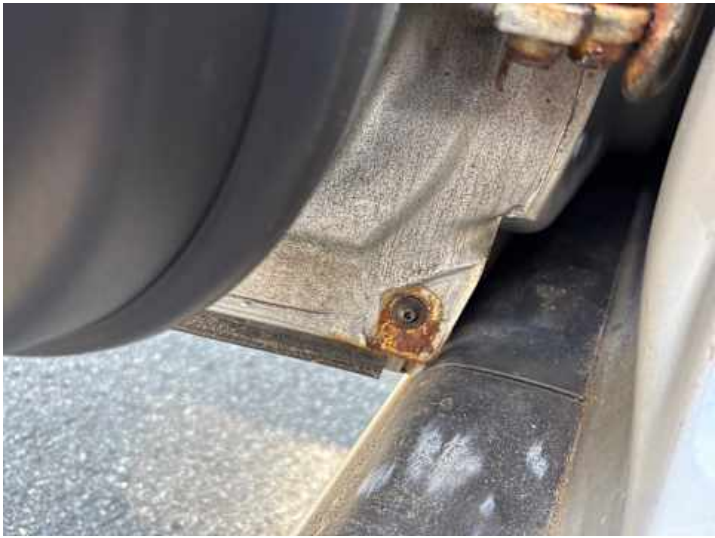
Türe hinten links (Rost)

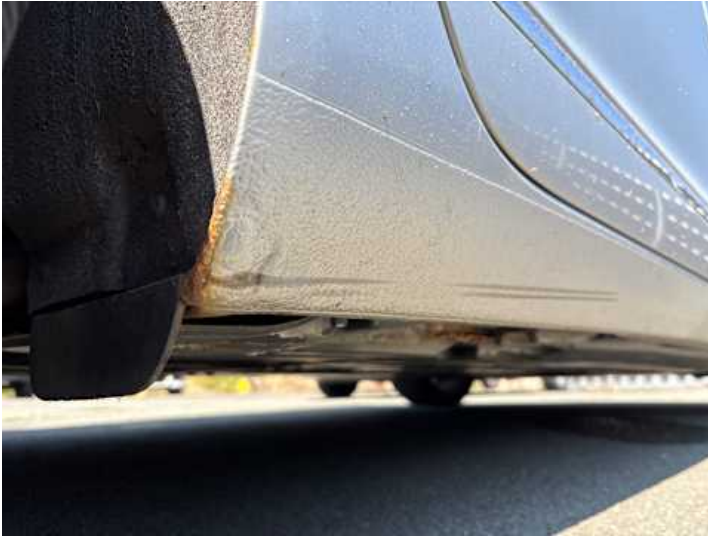
Türe hinten rechts (Rost)

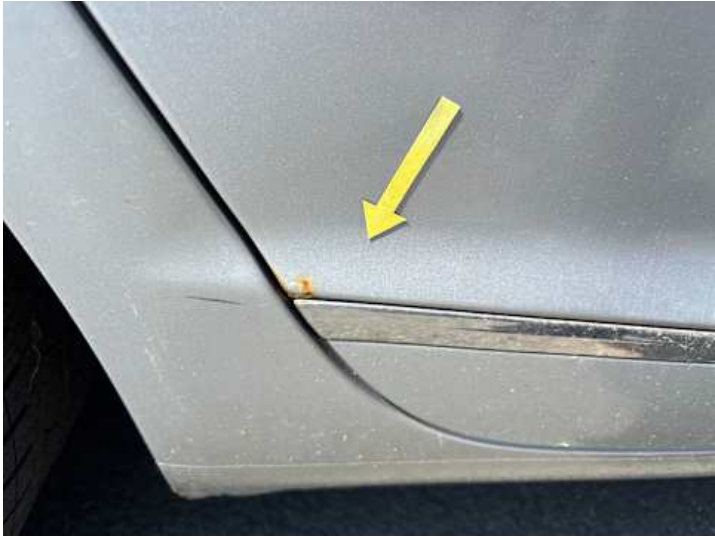
Türe hinten rechts (Rost)

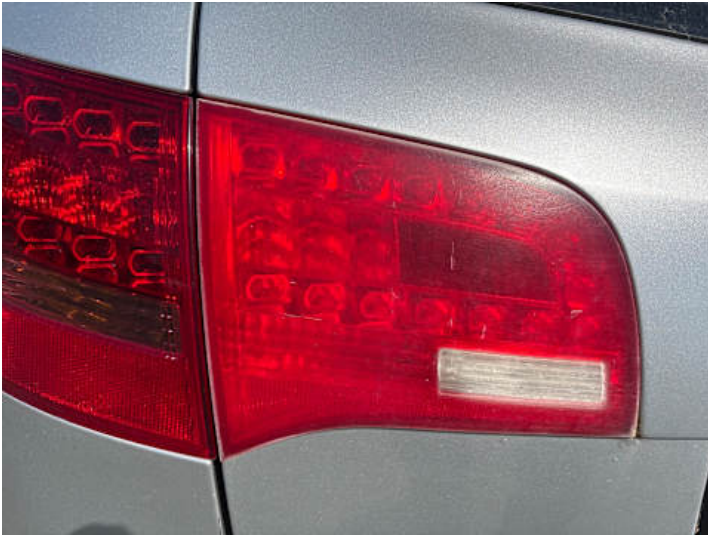
Rücklicht (links) (Blind)

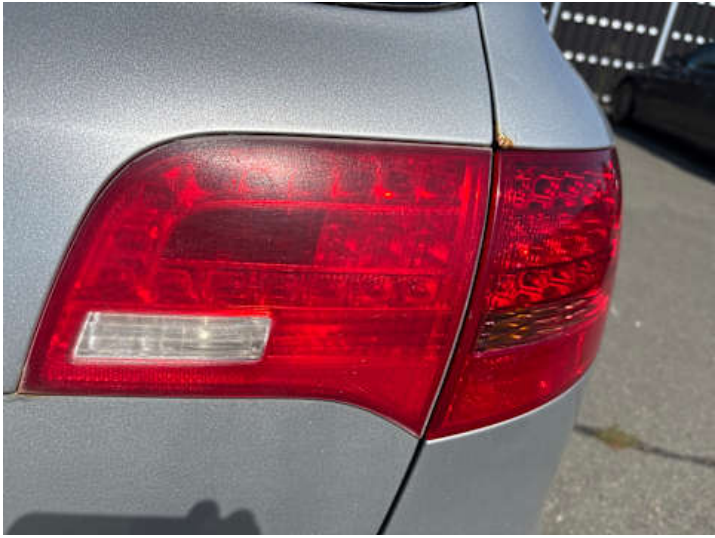
Rücklicht (rechts) (Blind)

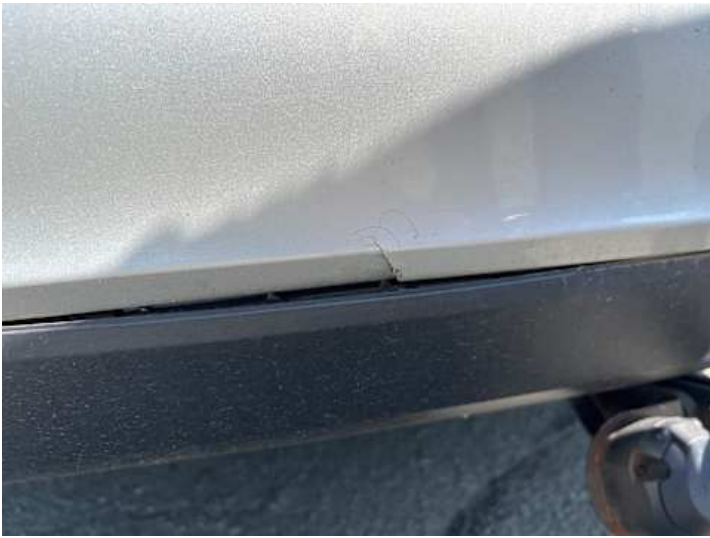
Stoßstange hinten (Verformung, Riss/Bruch, Lackschaden)

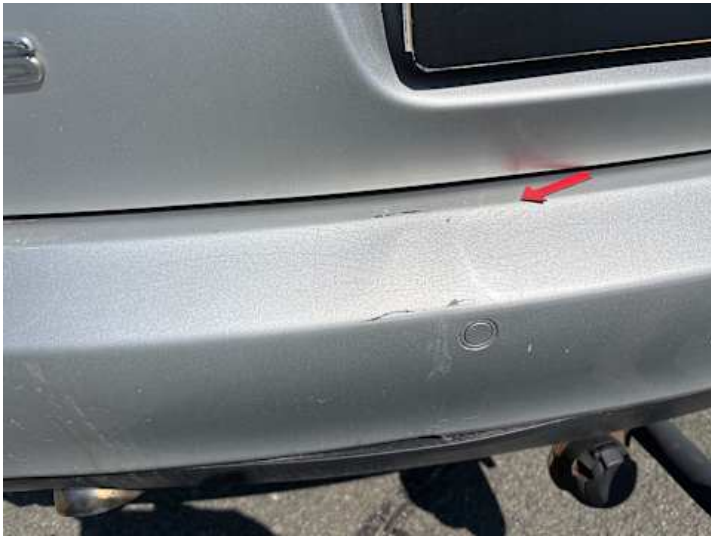
Stoßstange hinten (Verformung, Riss/Bruch, Lackschaden)

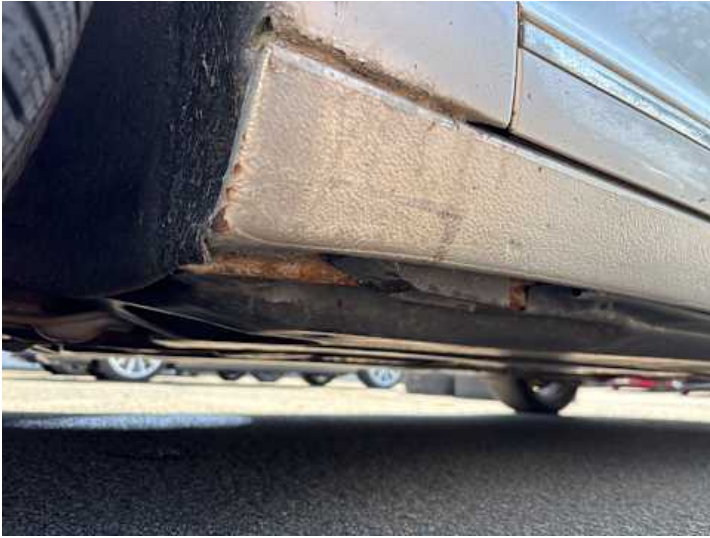
Schweller links (Rost)

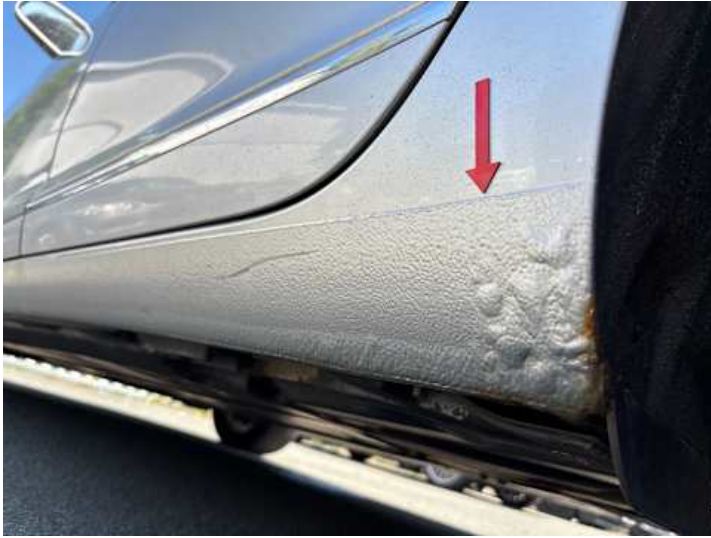
Schweller links (Rost)

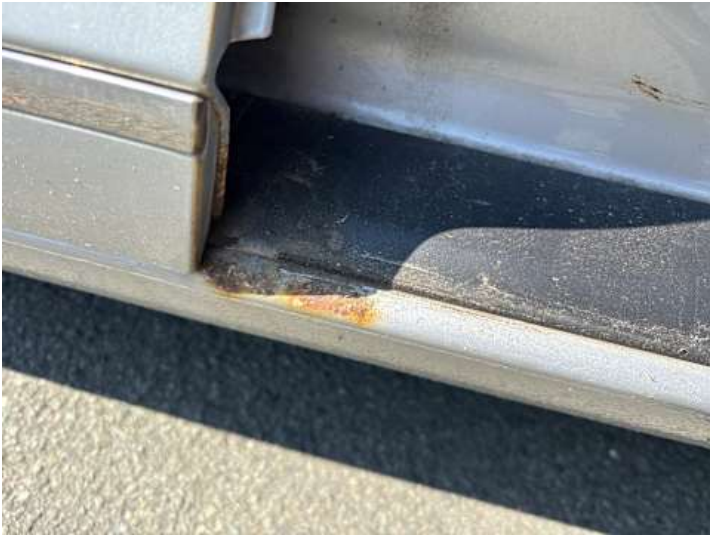
Schweller rechts (Rost)

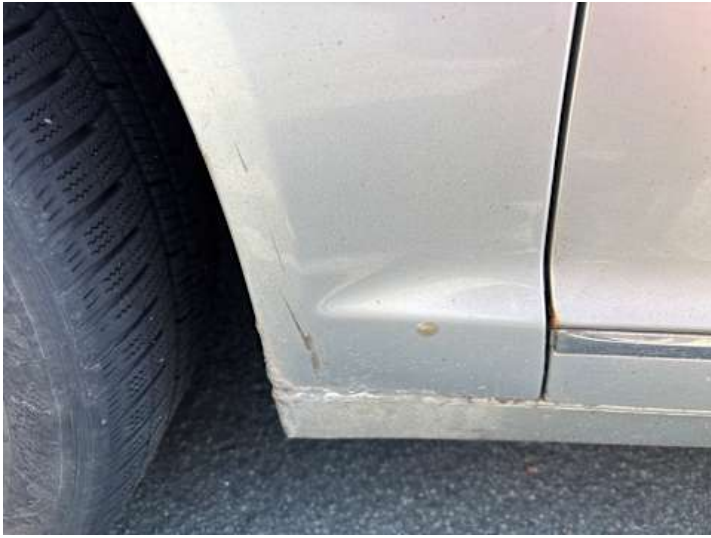
Kotflügel vorne links (Rost)

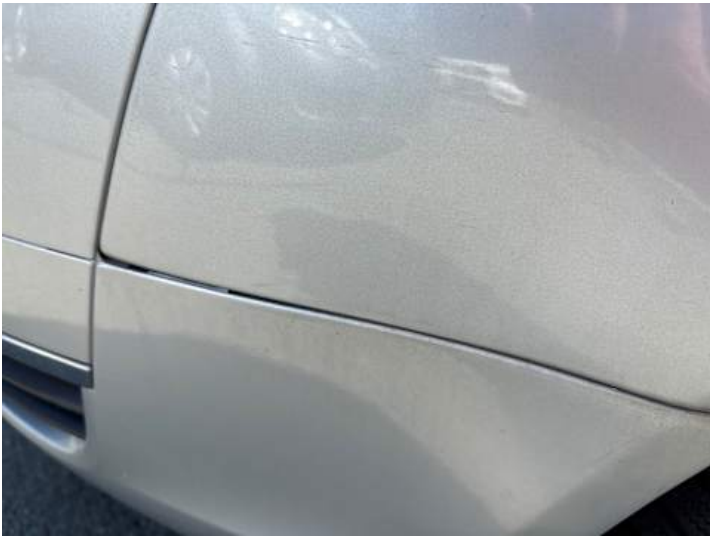
Kotflügel vorne links (Spaltmaße ungenau)

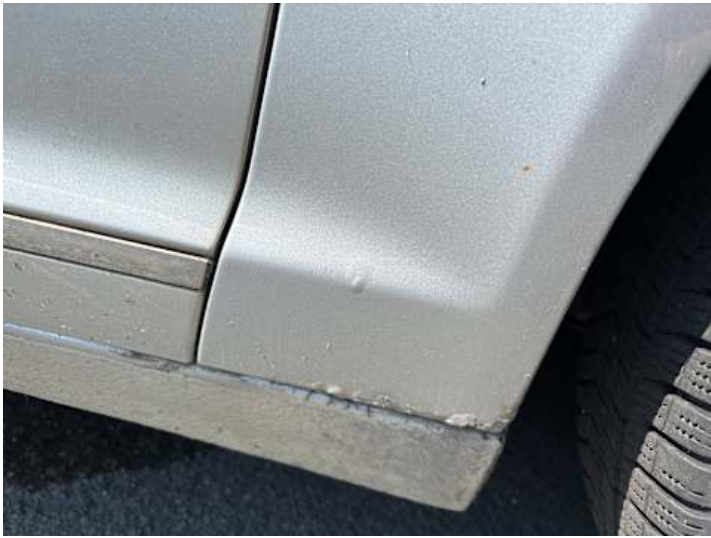
Kotflügel vorne rechts (Rost)

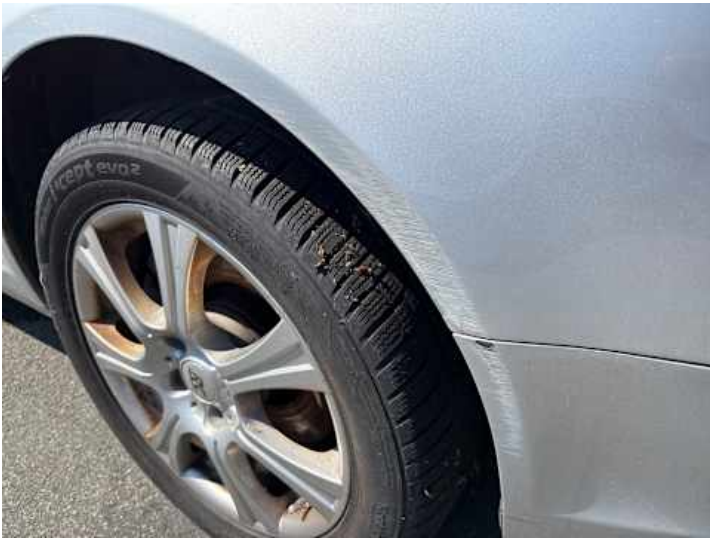
Kotflügel vorne rechts (Kratzer, Lackschaden)

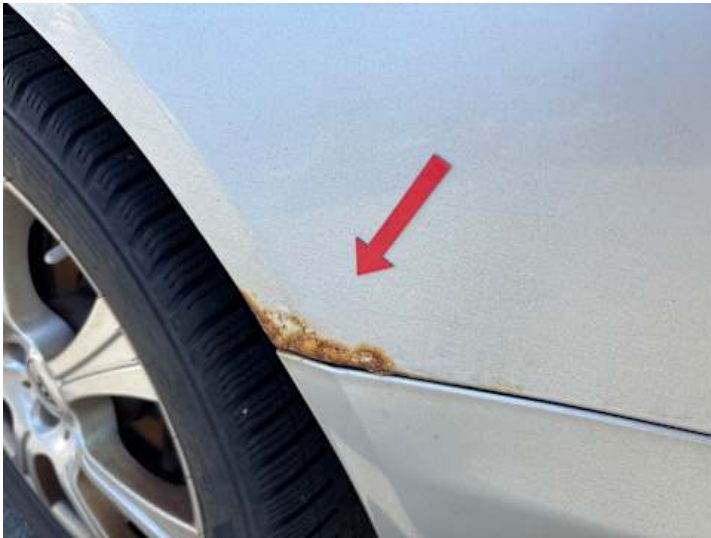
Seitenteil hinten links (Rost)

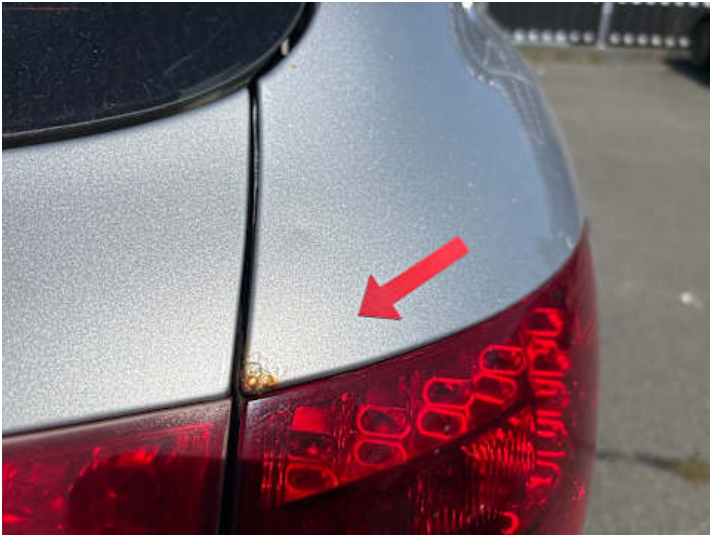
Seitenteil hinten rechts (Rost)

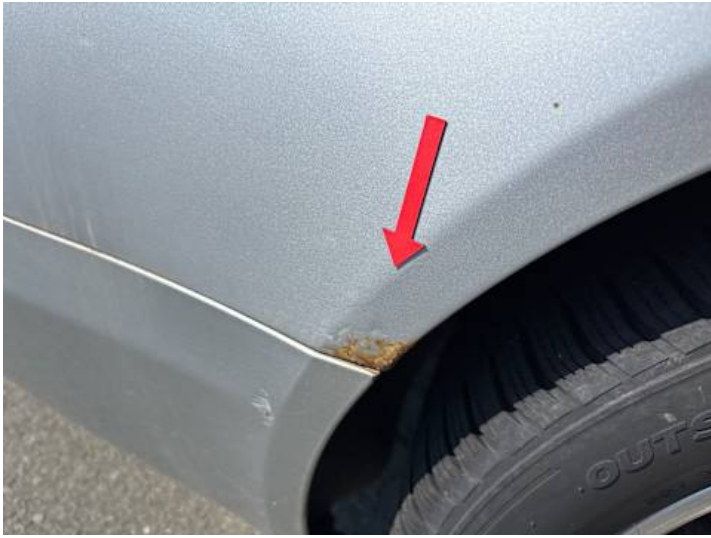
Seitenteil hinten rechts (Rost)

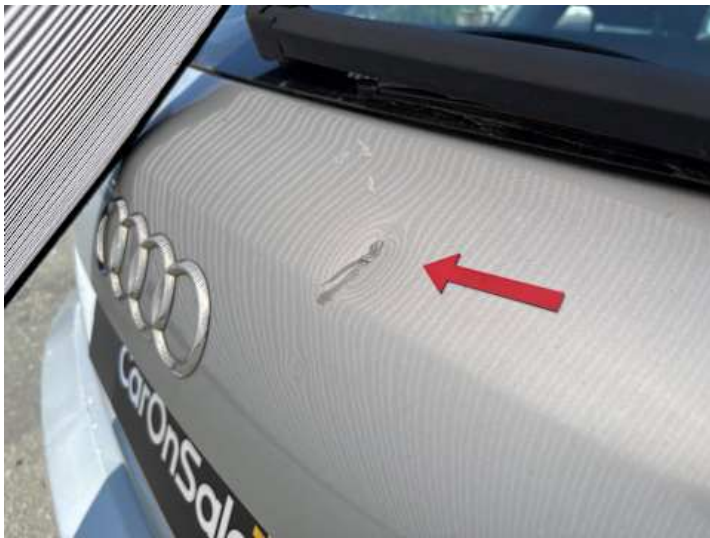
| Fahrzeugteil | Lackschichtdicke (in µm) | Fahrzeugteil | Lackschichtdicke (in µm) |
|---|---|---|---|
| Motorhaube | 120 | Heckklappe | 400 |

Heckklappe (Delle, Lackschaden)

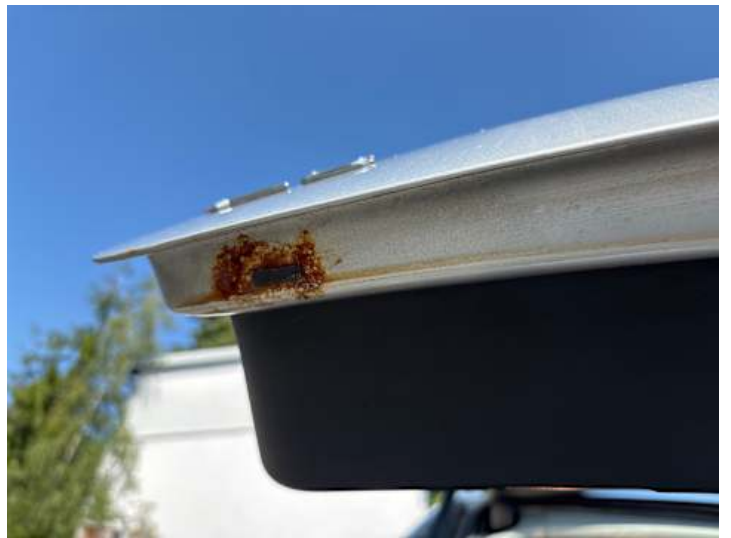
Heckklappe (Rost)

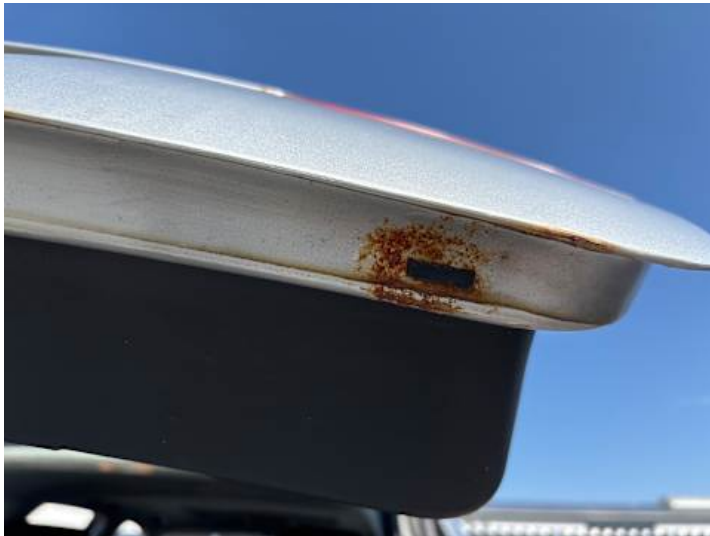
Heckklappe (Rost)

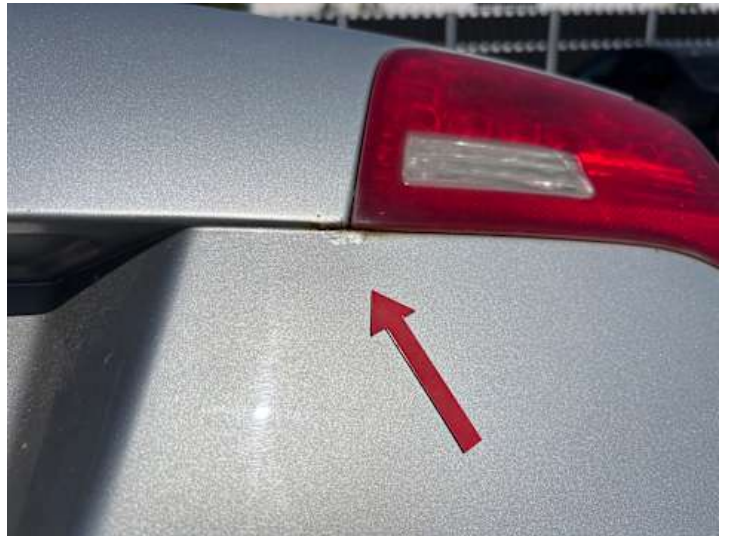
Heckklappe (Rost)

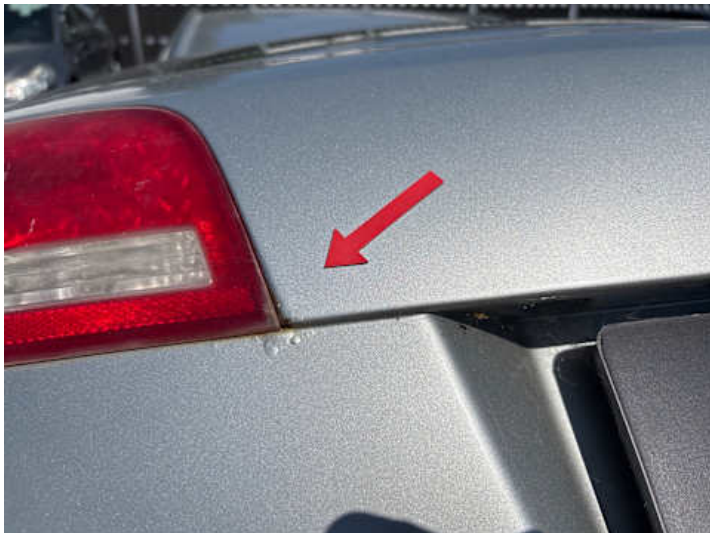
Heckklappe (Rost)

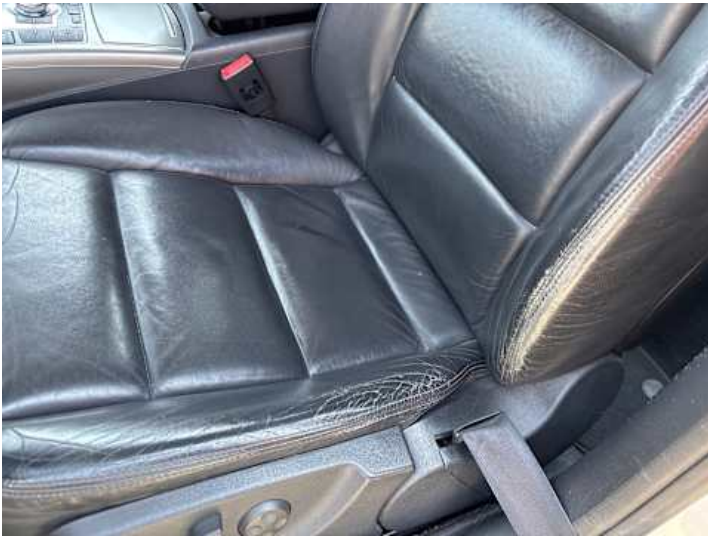
Innenraum (Verschleiß, Riss/Bruch)

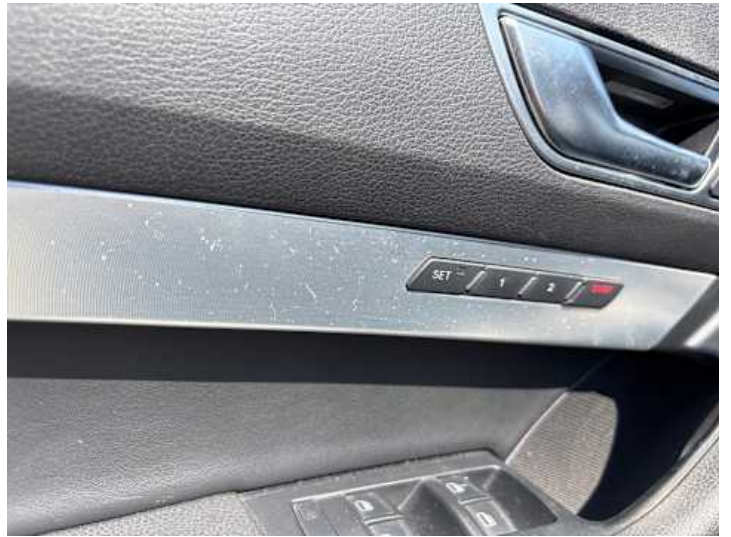
Innenraum (Kratzer)

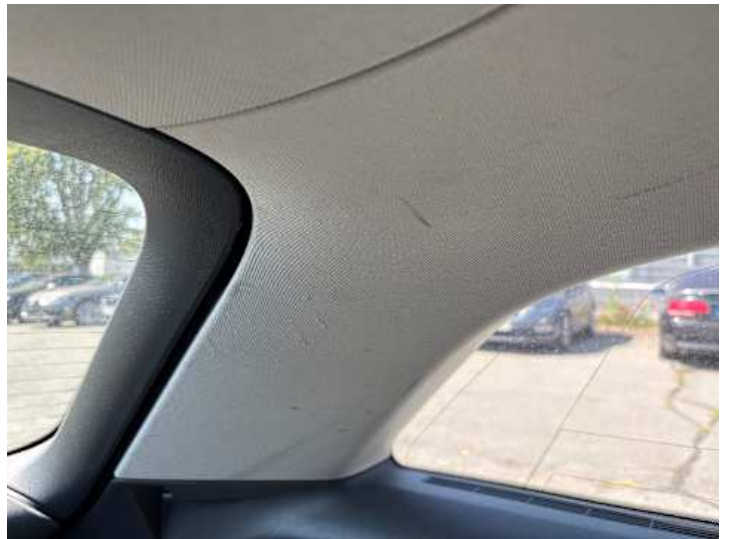
Innenraum (Kratzer, Verschmutzung)
