## Hyundai i30 Classic

EZ 09/2010 | Limousine | Benzin | Schaltgetriebe | 107.417km

Fahrzeug aufgenommen am: 29.07.2026

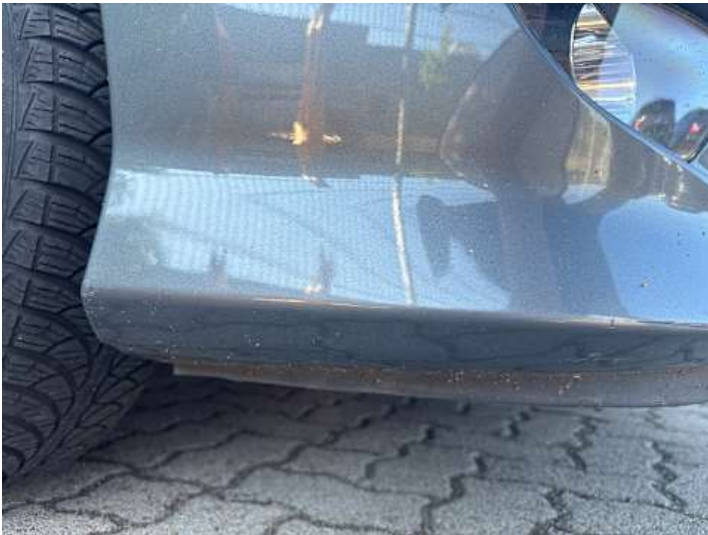
Stoßstange vorne (Lackschaden, Kratzer)

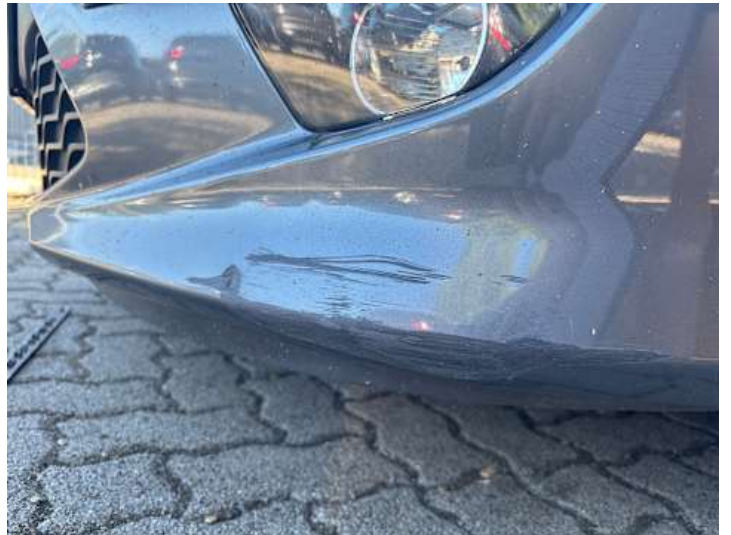
Stoßstange vorne (Lackschaden, Kratzer)

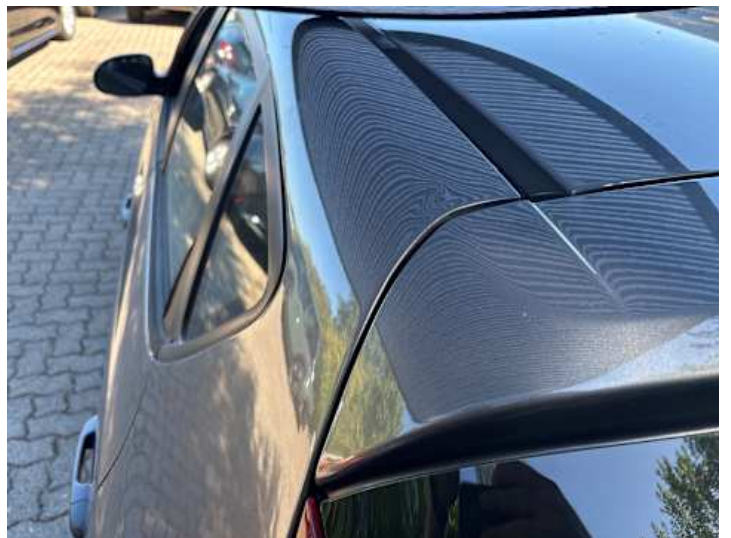
Dach (Delle)

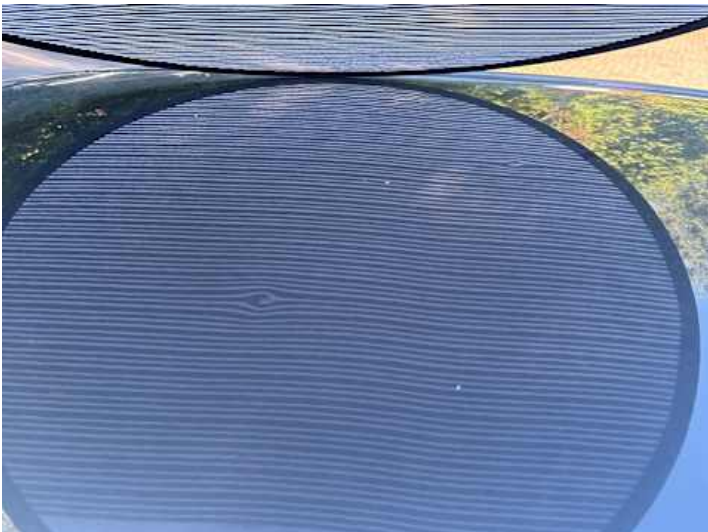
Dach (Delle)

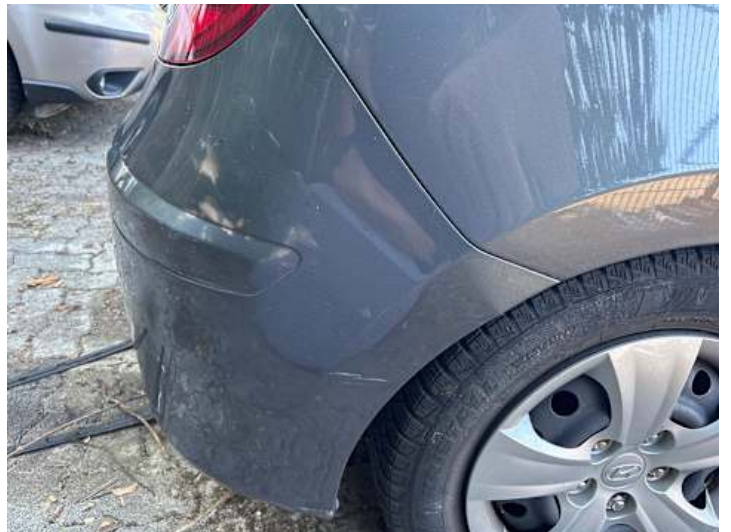
Stoßstange hinten (Lackschaden, Spaltmaße ungenau)

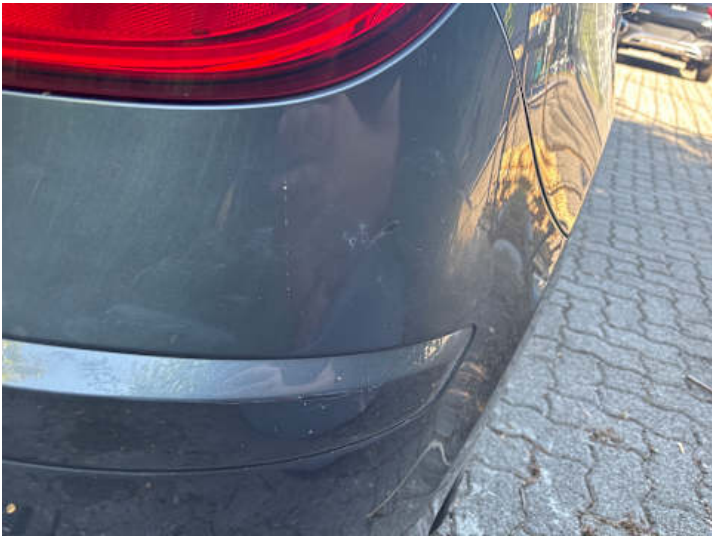
Stoßstange hinten (Lackschaden, Spaltmaße ungenau)

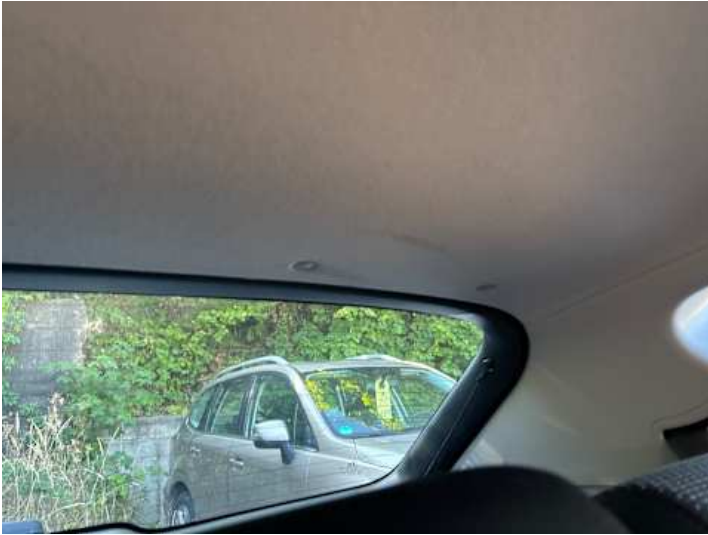
Innenraum (Verschmutzung)

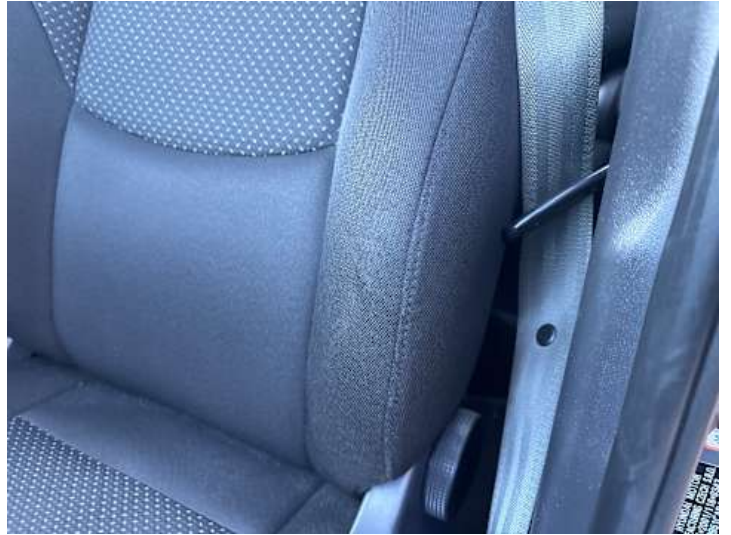
Innenraum (Verschleiß)

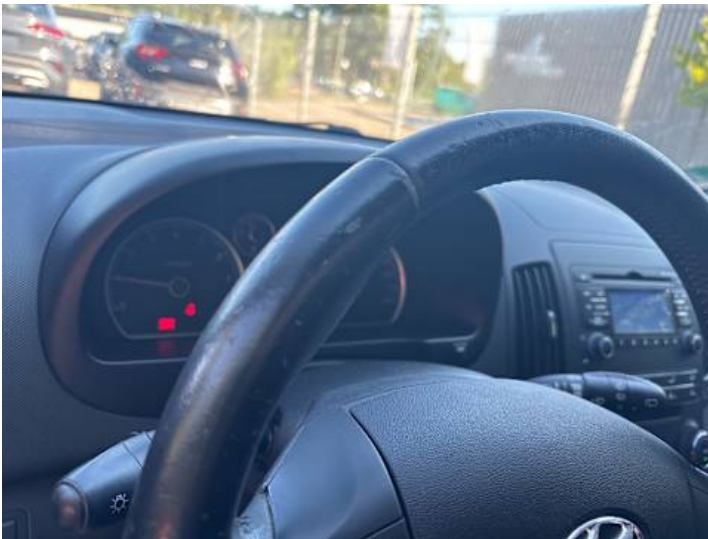
Innenraum (Verschleiß)
