## BMW xDrive 30 d

EZ 09/2011 | Geländewagen | Diesel | Automatikgetriebe | 270.275km  
Besteuerung: Differenzbesteuert (§25a UStG)  
Fahrzeugstandort: 74\*\*\*  
Fahrzeug aufgenommen am: 19.08.2026

## Fahrzeugdaten

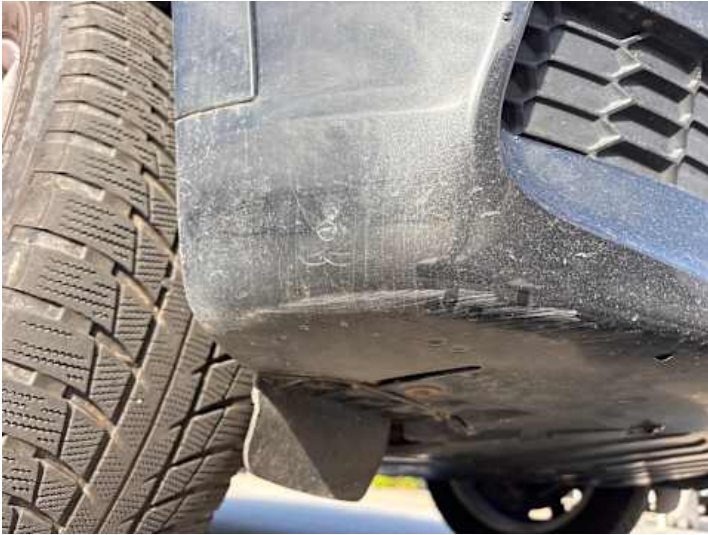
Stoßstange vorne (Kratzer, Lackschaden)

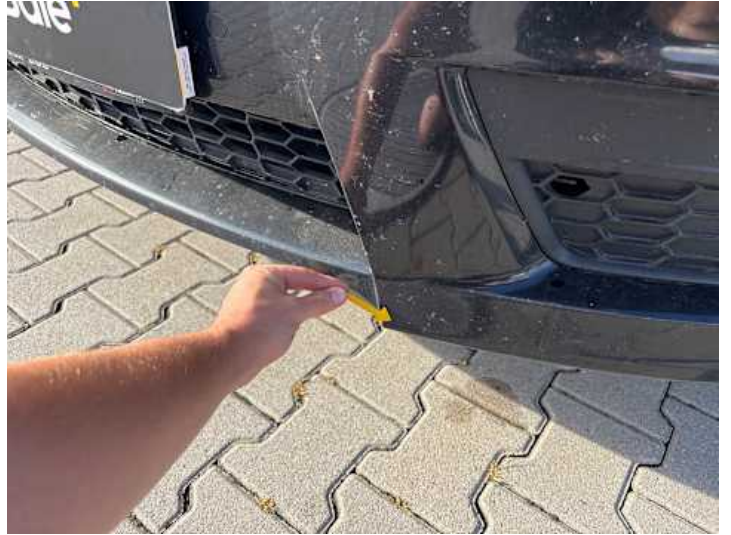
Stoßstange vorne (Kratzer, Lackschaden)

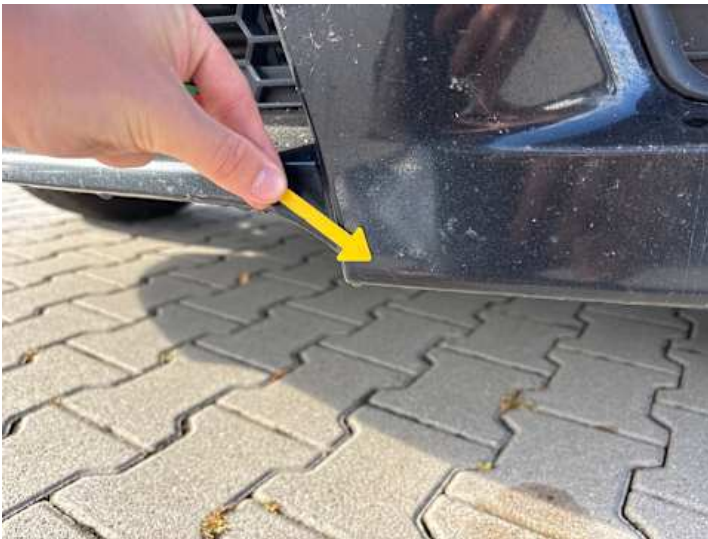
Stoßstange vorne (Kratzer, Lackschaden)

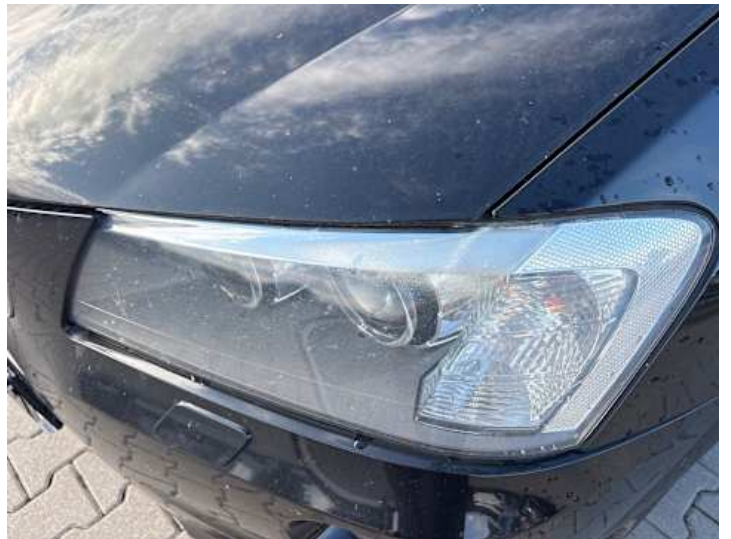
Scheinwerfer (links) (Blind)

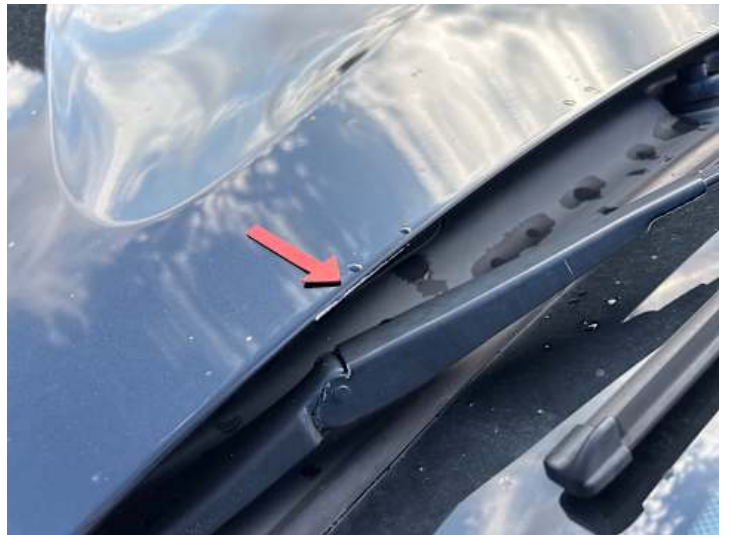
Motorhaube (Lackschaden)

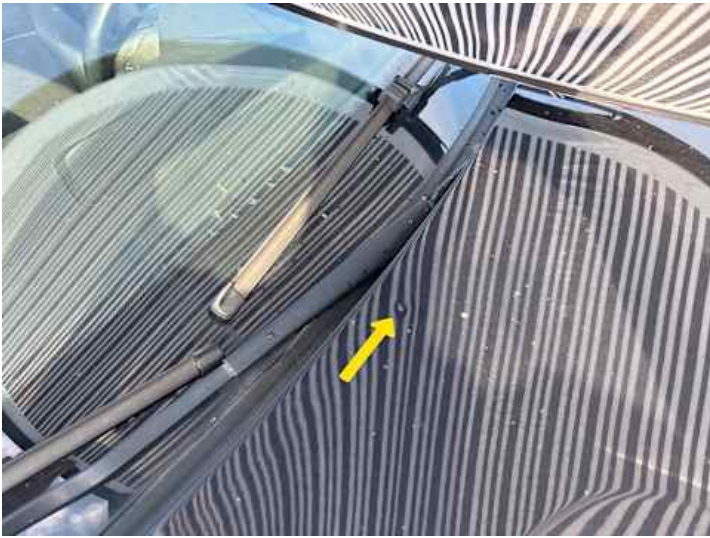
Motorhaube (Delle, Kratzer)

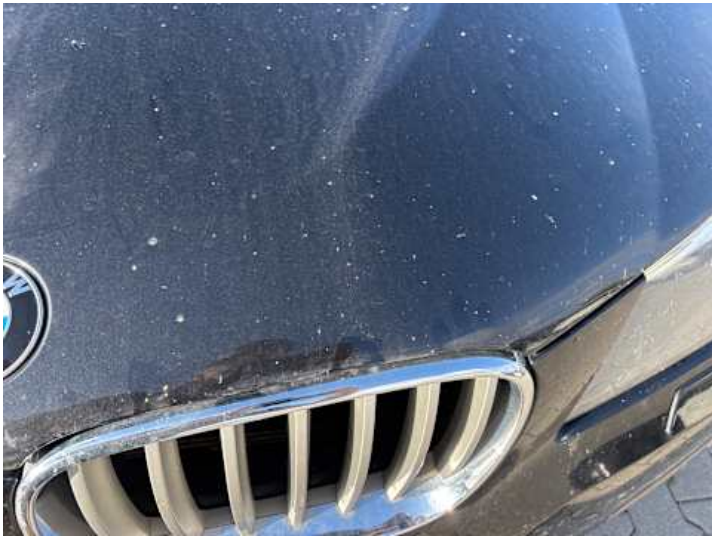
Motorhaube (Steinschlag, Lackschaden)

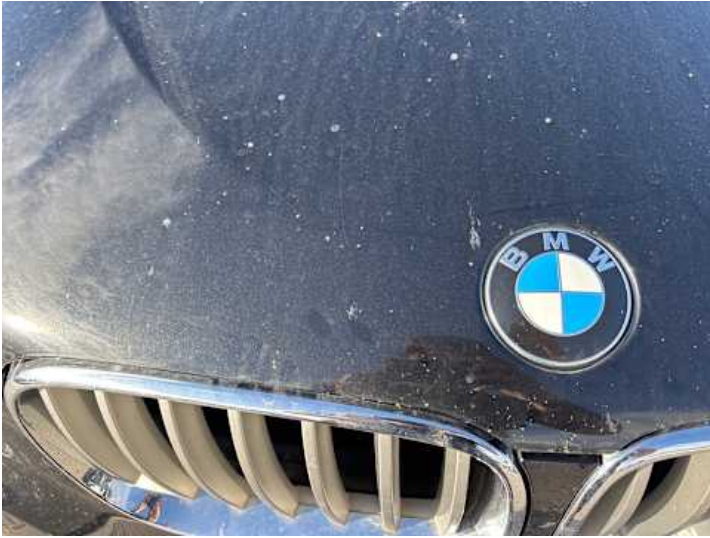
Motorhaube (Steinschlag, Lackschaden)

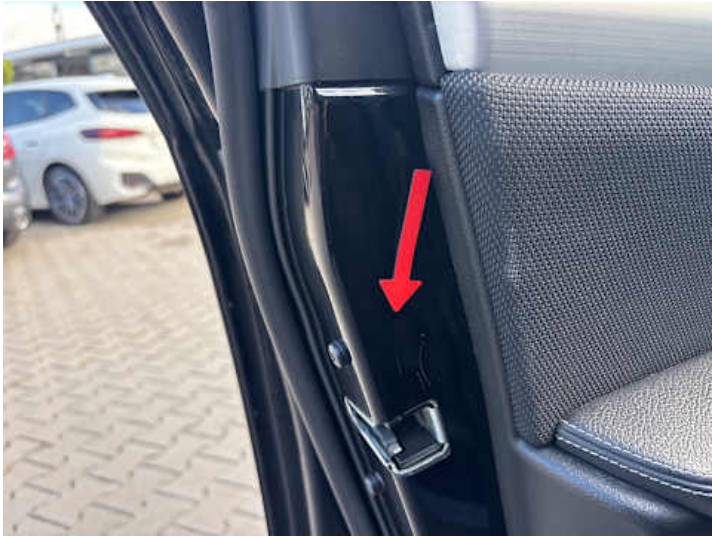
Fahrtür (Kratzer)

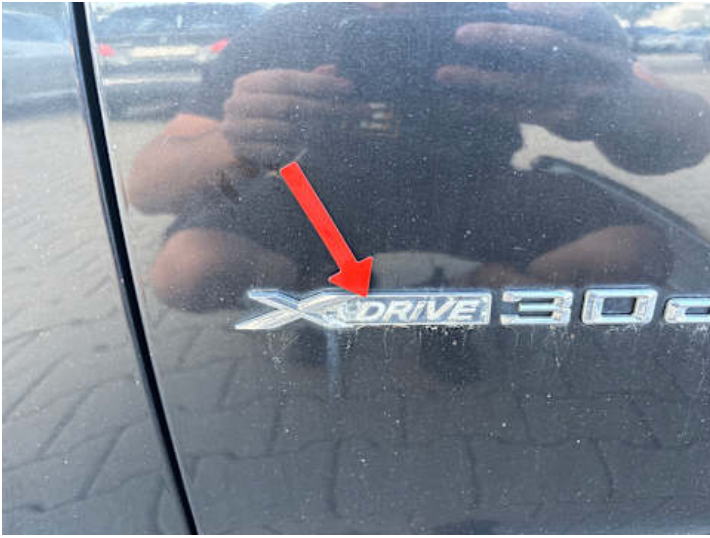
Fahrtür (Lackschaden)

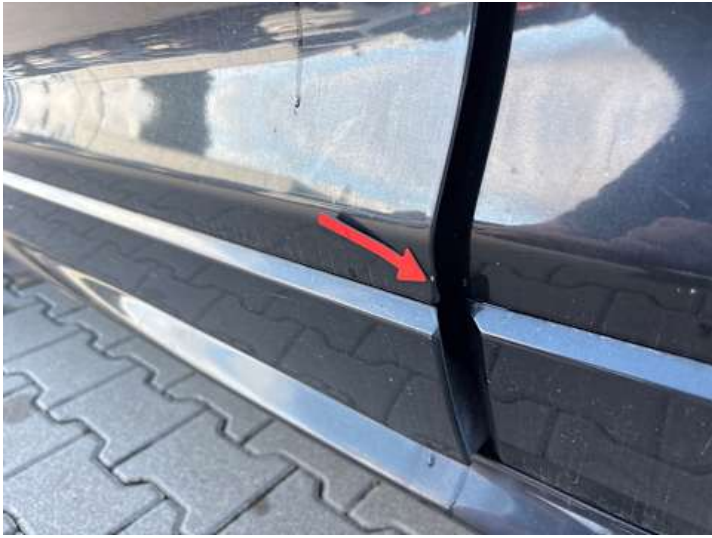
Fahrtür (Lackschaden)

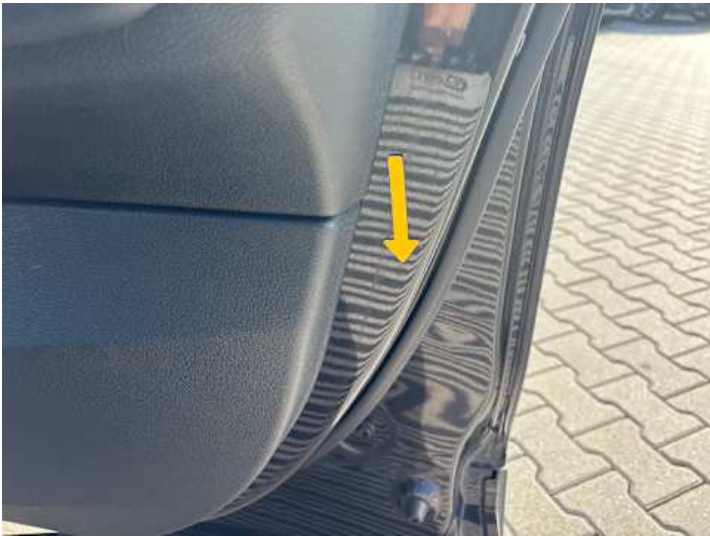
Beifahrertür (Delle)

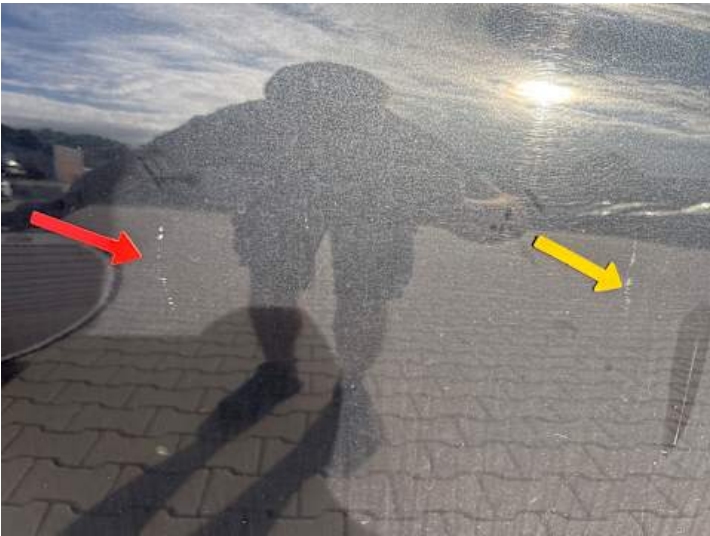
Beifahrertür (Kratzer, Lackschaden)

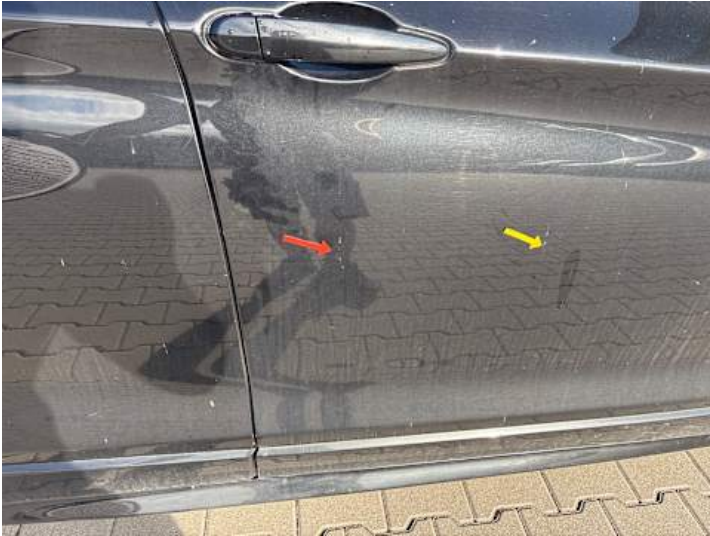
Beifahrertür (Kratzer, Lackschaden)

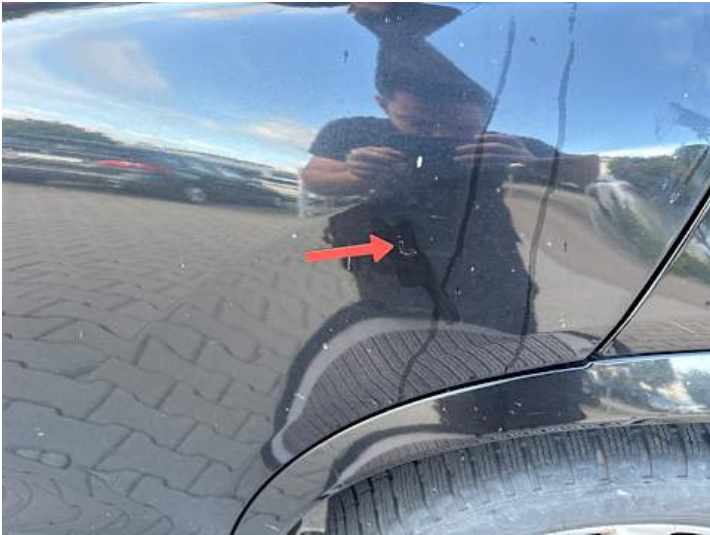
Türe hinten links (Lackschaden)

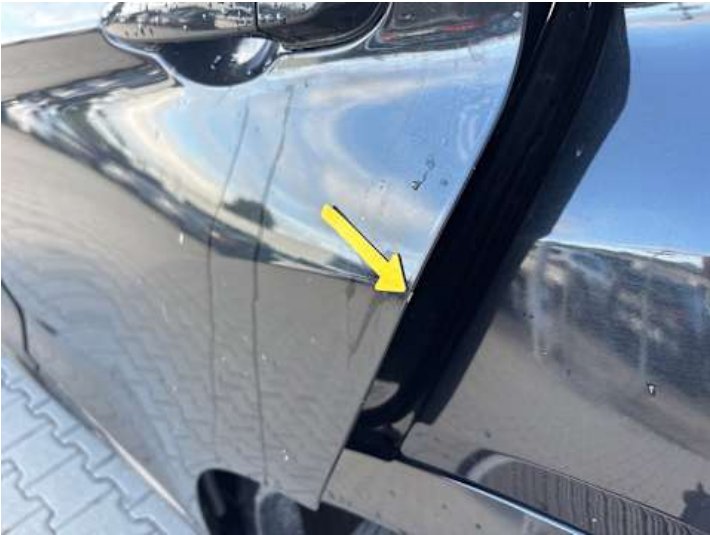
Türe hinten links (Lackschaden)

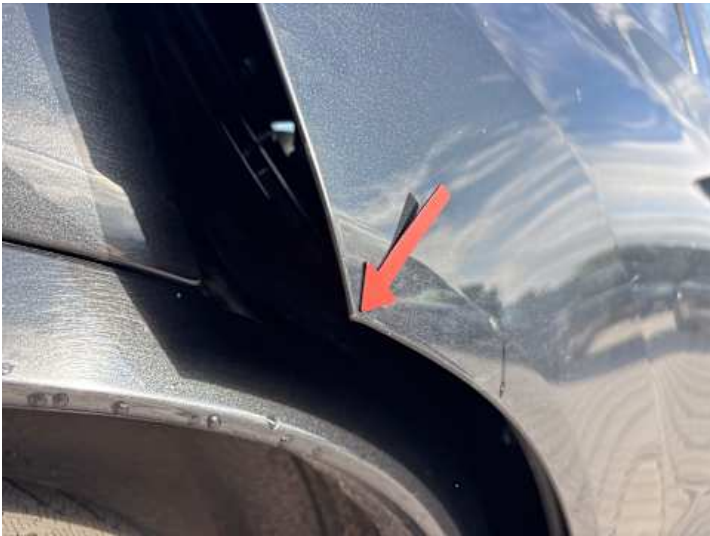
Türe hinten rechts (Delle)

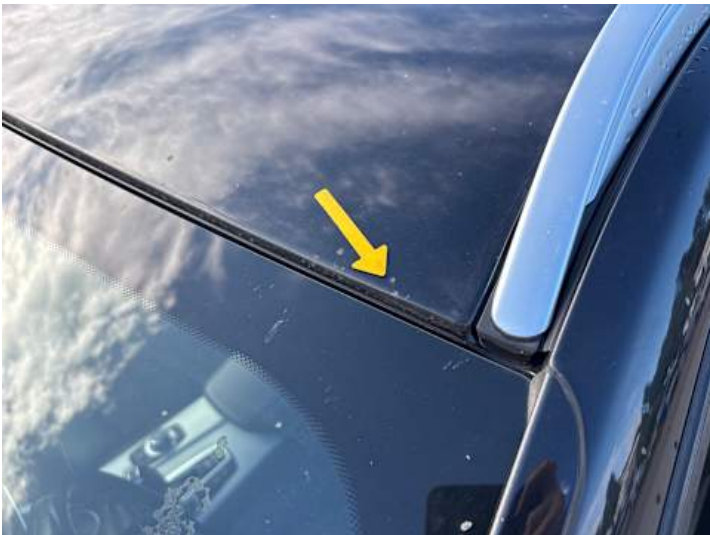
Dach (Lackschaden, Rost)

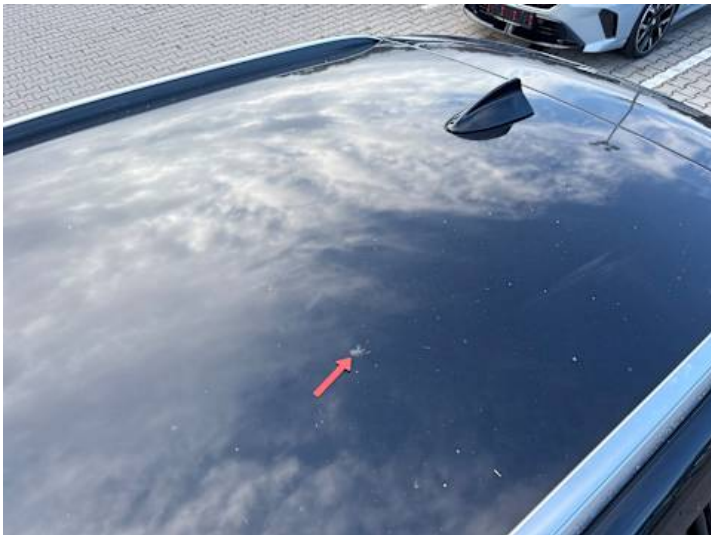
Dach (Lackschaden, Rost)

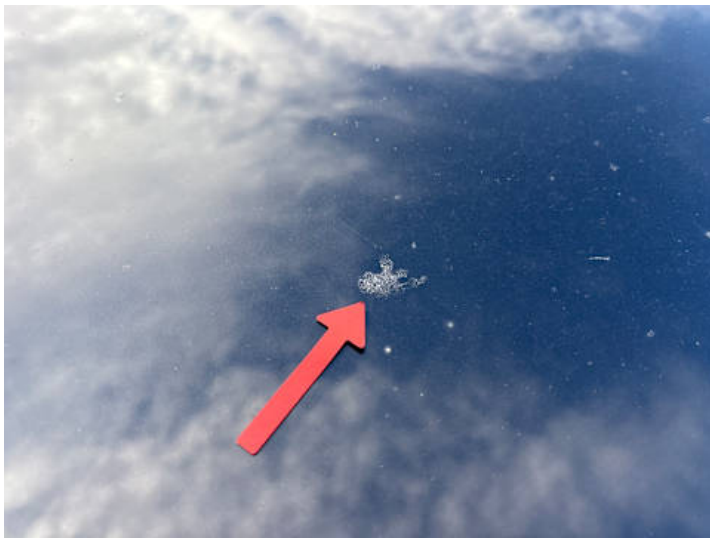
Dach (Lackschaden, Rost)

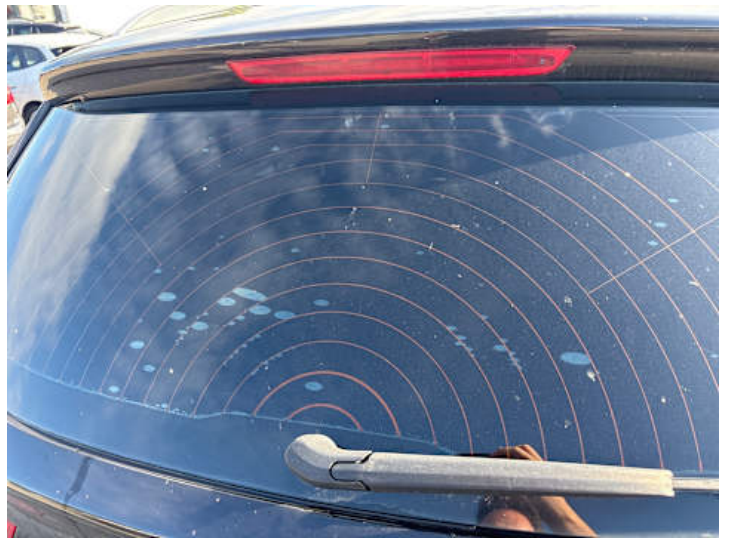
Rückscheibe (Anderer Schaden): Folie löst sich

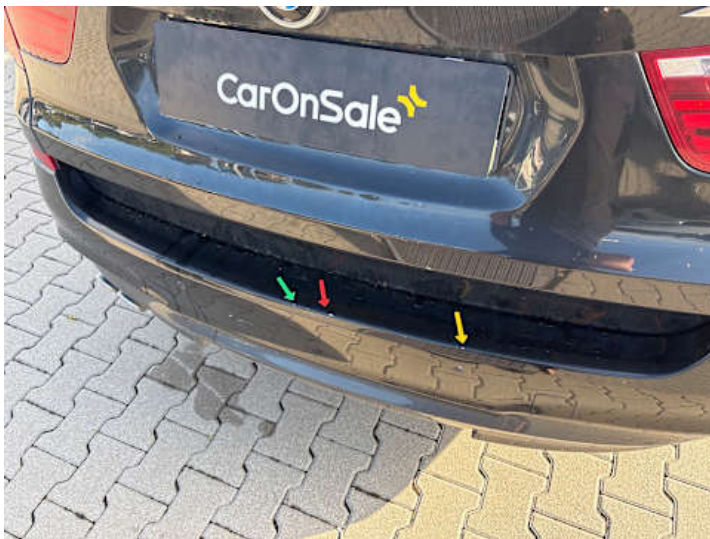
Stoßstange hinten (Kratzer, Lackschaden)

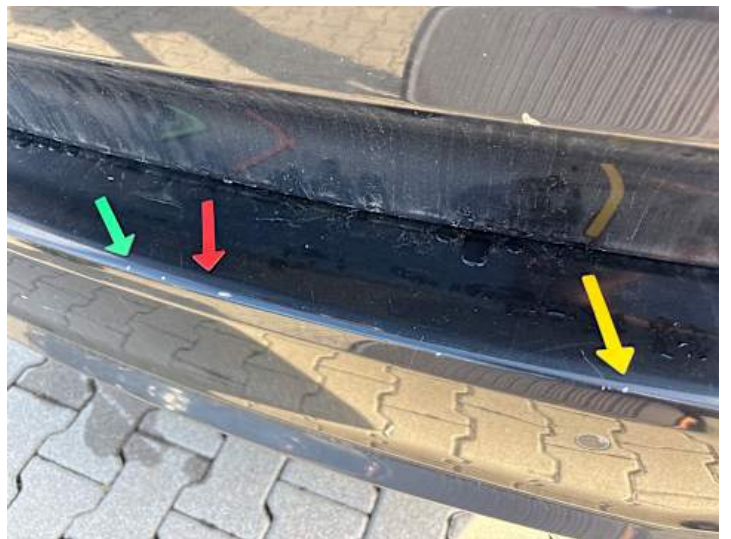
Stoßstange hinten (Kratzer, Lackschaden)

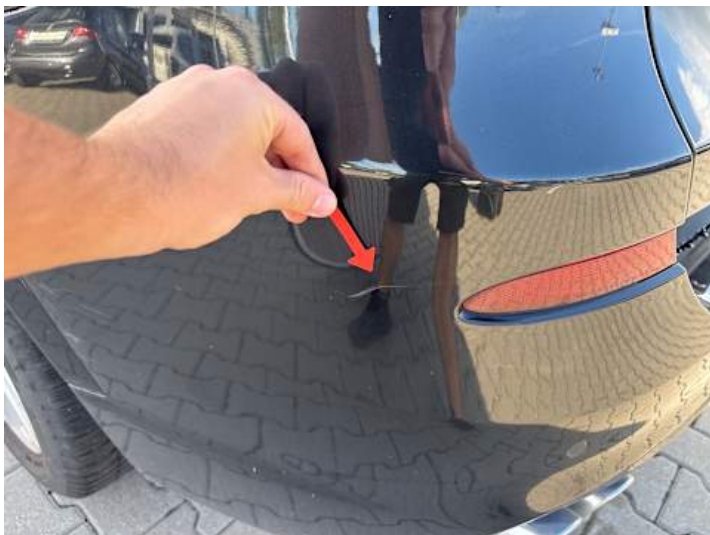
Stoßstange hinten (Kratzer, Lackschaden)

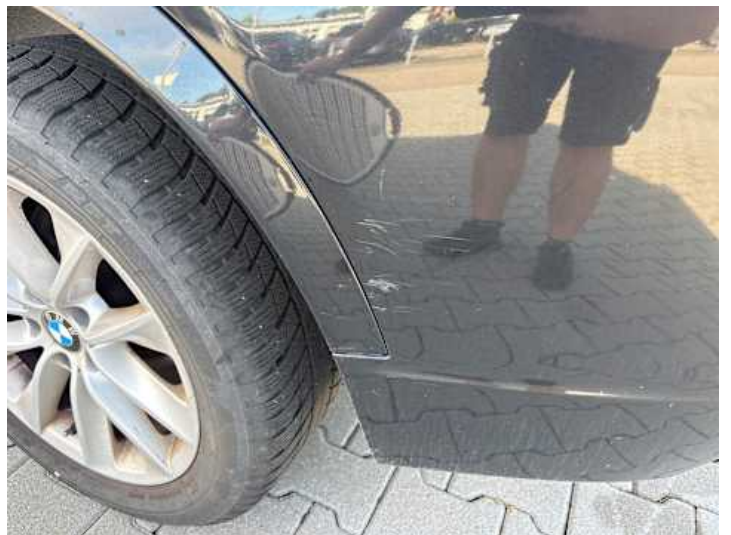
Stoßstange hinten (Kratzer, Lackschaden)

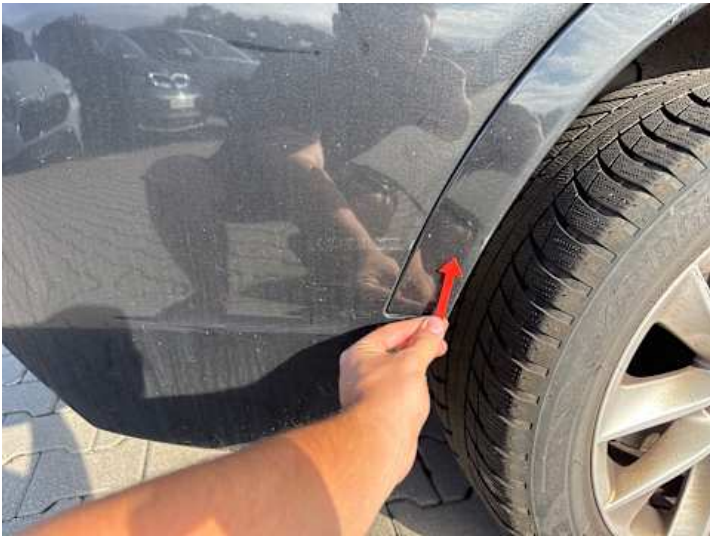
Stoßstange hinten (Kratzer, Lackschaden)

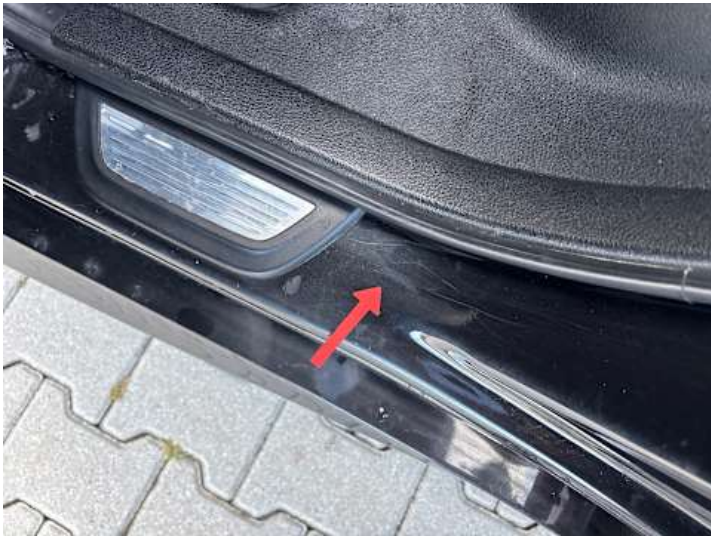
Schweller links (Kratzer)

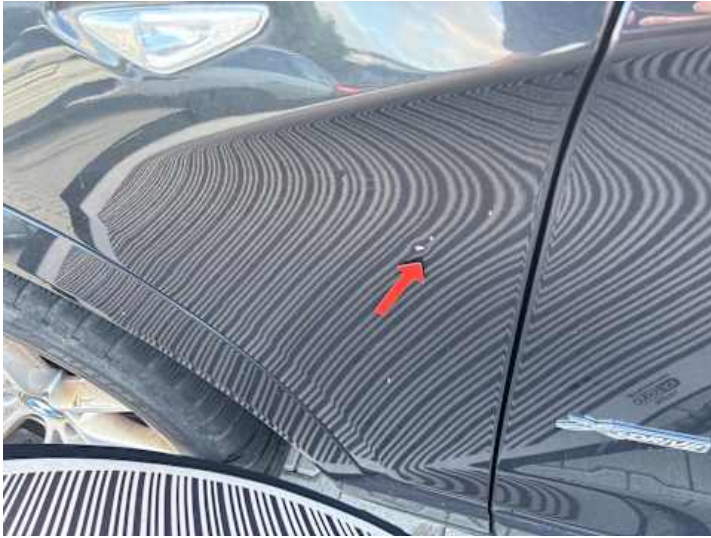
Kotflügel vorne links (Lackschaden, Delle)

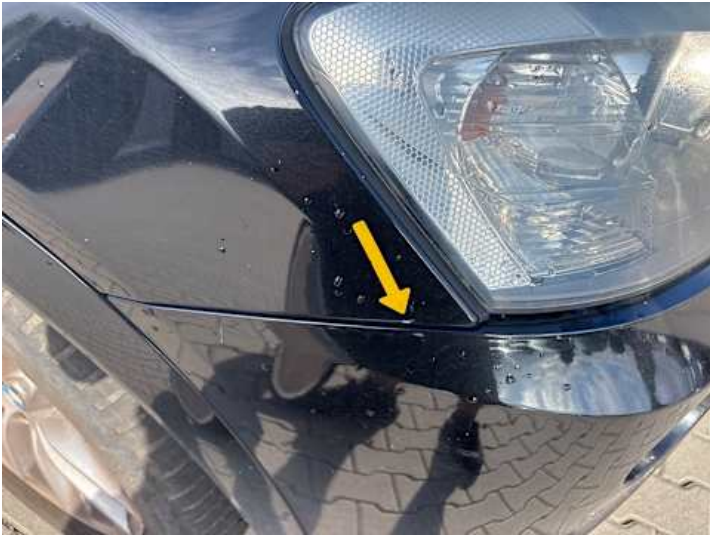
Kotflügel vorne rechts (Steinschlag)

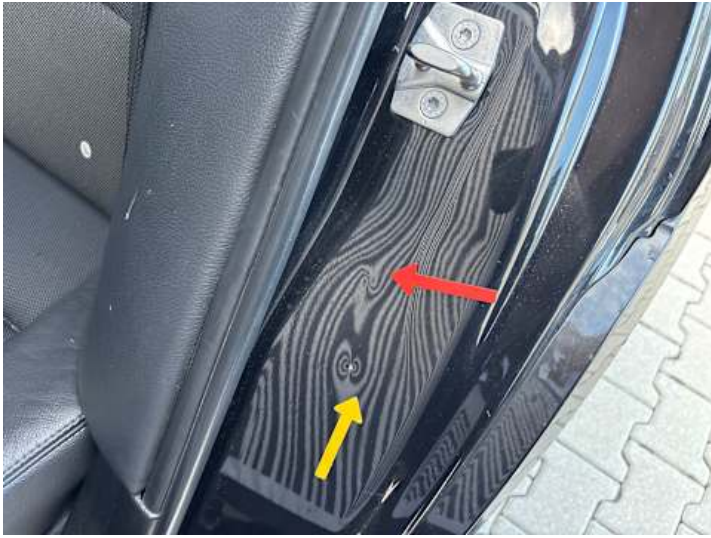
Seitenteil hinten links (Delle, Lackschaden)

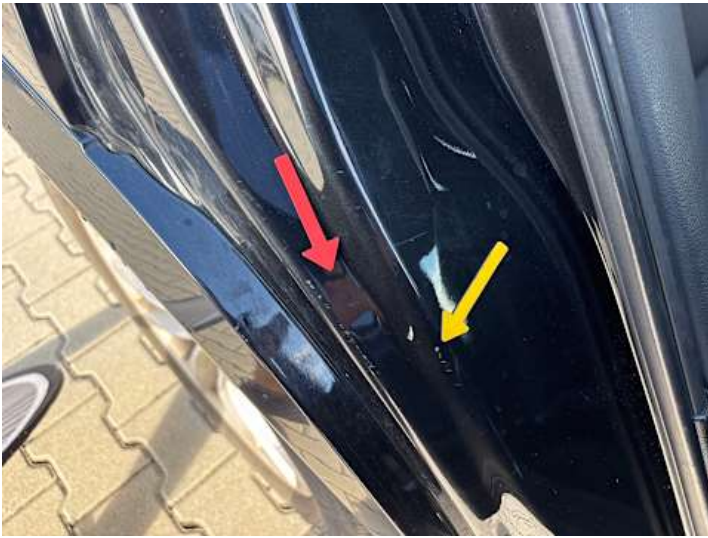
Seitenteil hinten rechts (Kratzer, Lackschaden)

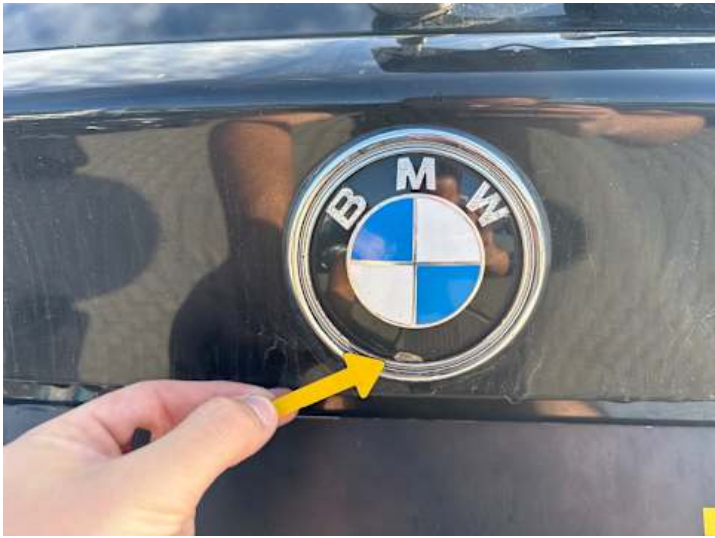
Heckklappe (Lackschaden, Rost)

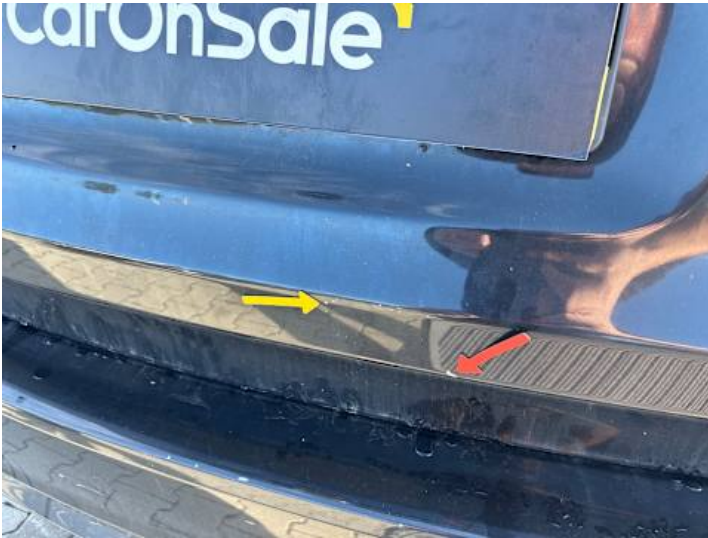
Heckklappe (Lackschaden, Rost)

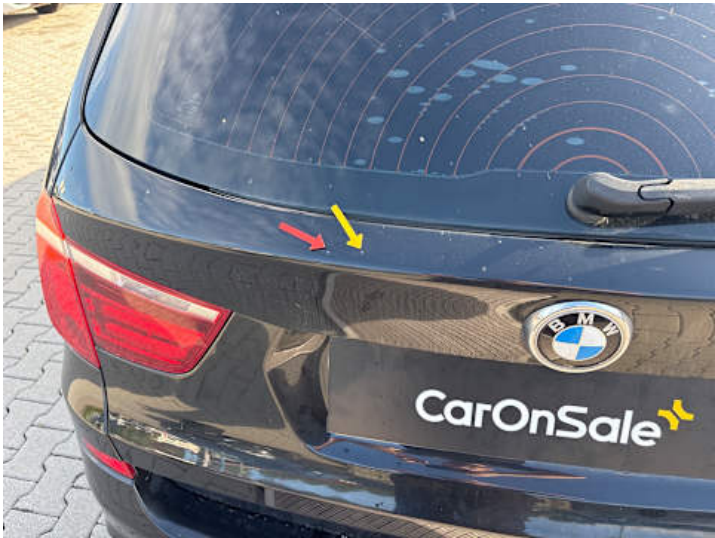
Heckklappe (Lackschaden, Rost)

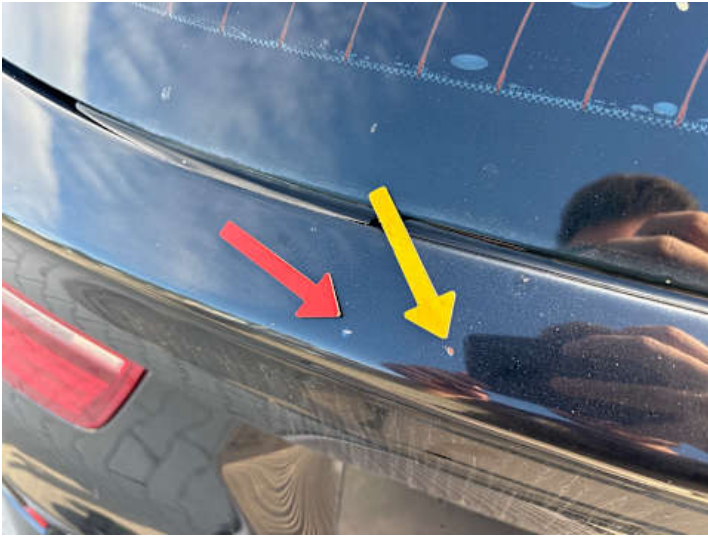
Heckklappe (Lackschaden, Rost)

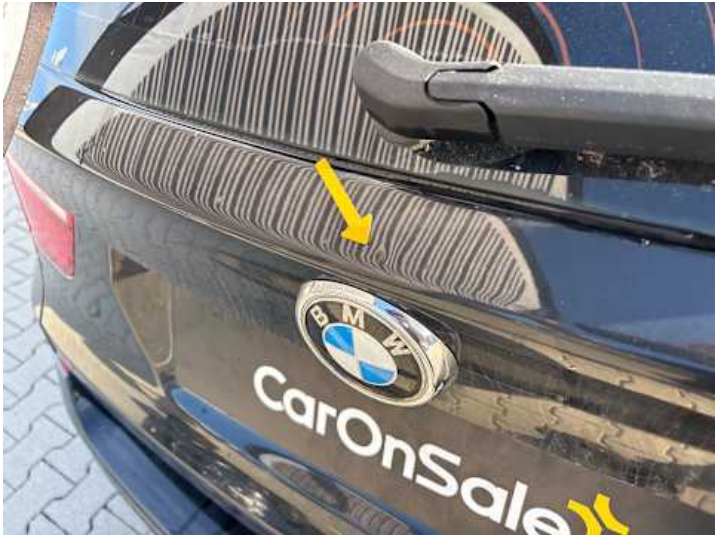
Heckklappe (Delle, Kratzer)

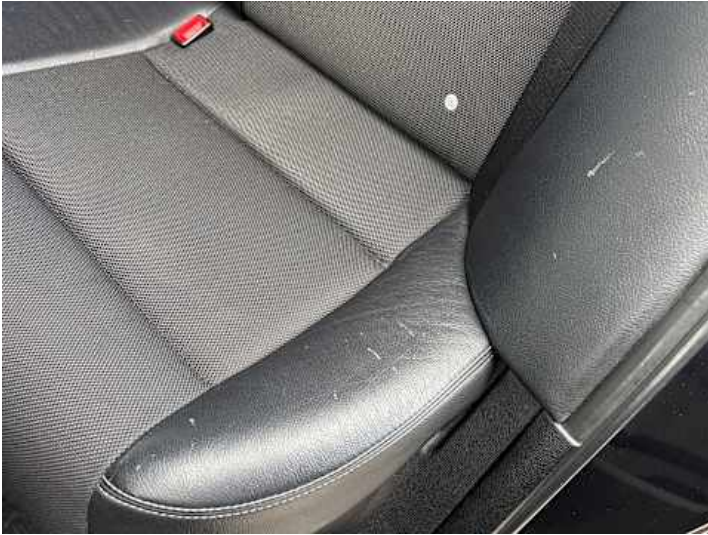
Innenraum (Verschmutzung, Verschleiß, Kratzer)

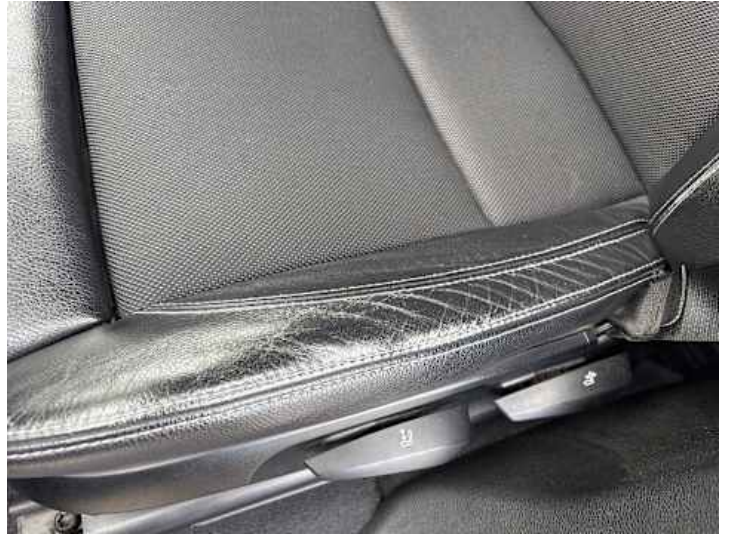
Innenraum (Verschmutzung, Verschleiß, Kratzer)

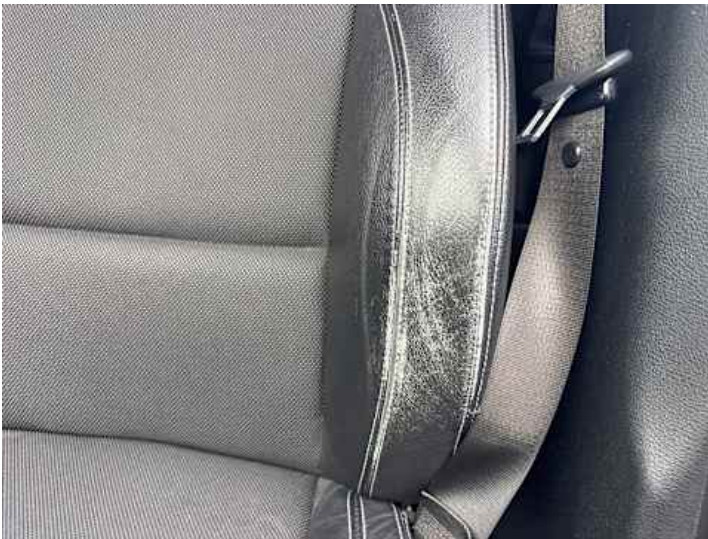
Innenraum (Verschmutzung, Verschleiß, Kratzer)

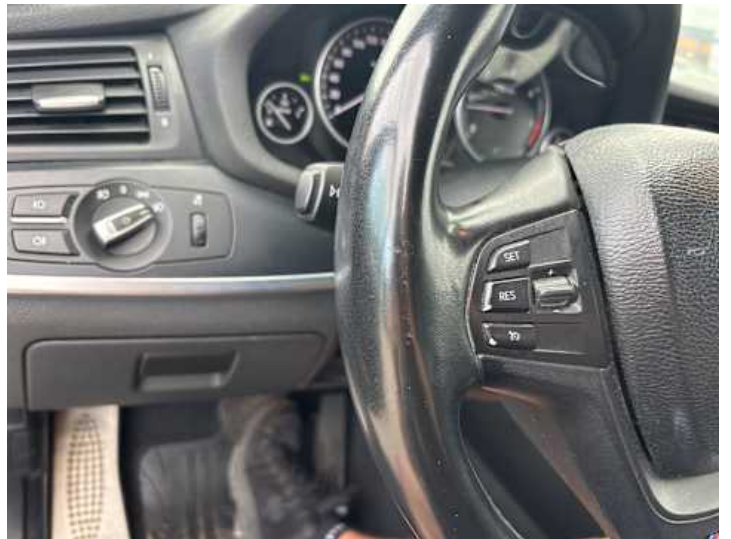
Innenraum (Verschmutzung, Verschleiß, Kratzer)

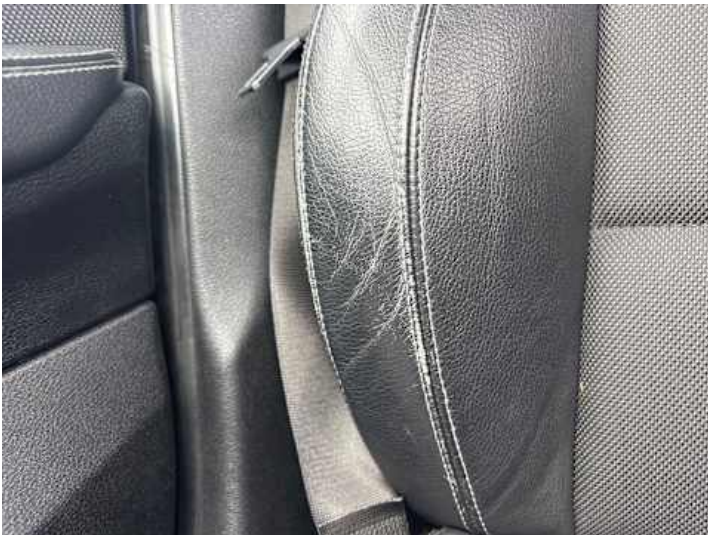
Innenraum (Verschmutzung, Verschleiß, Kratzer)

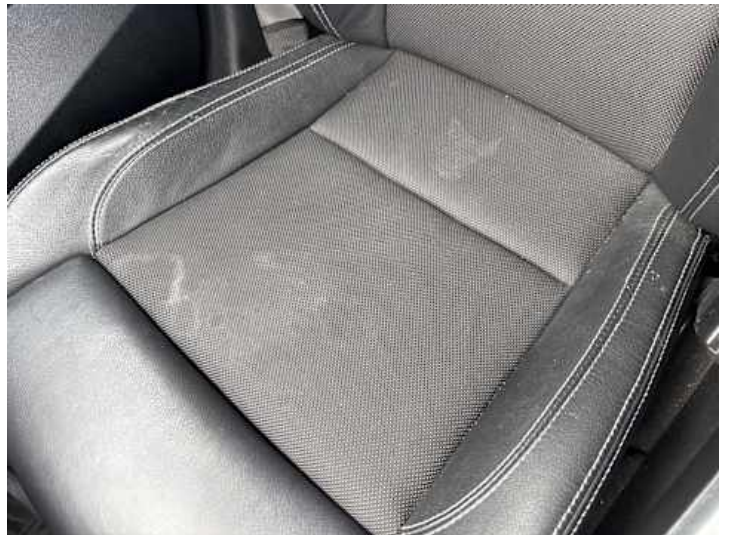
Innenraum (Verschmutzung, Verschleiß, Kratzer)

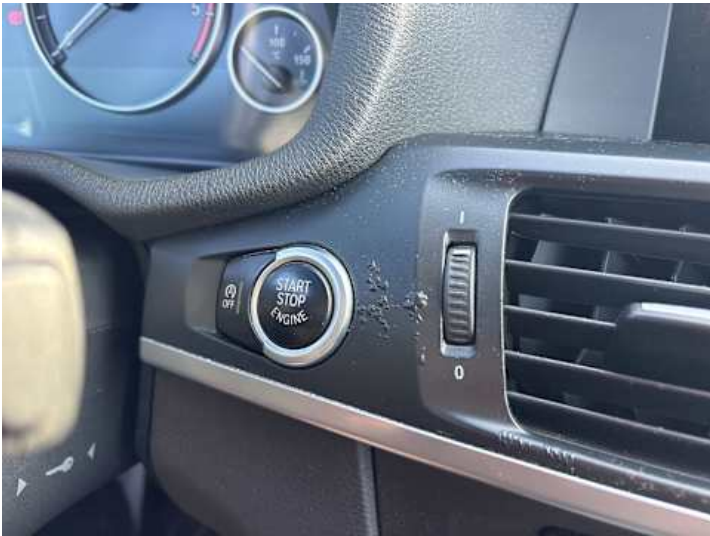
Innenraum (Kratzer, Verschleiß)

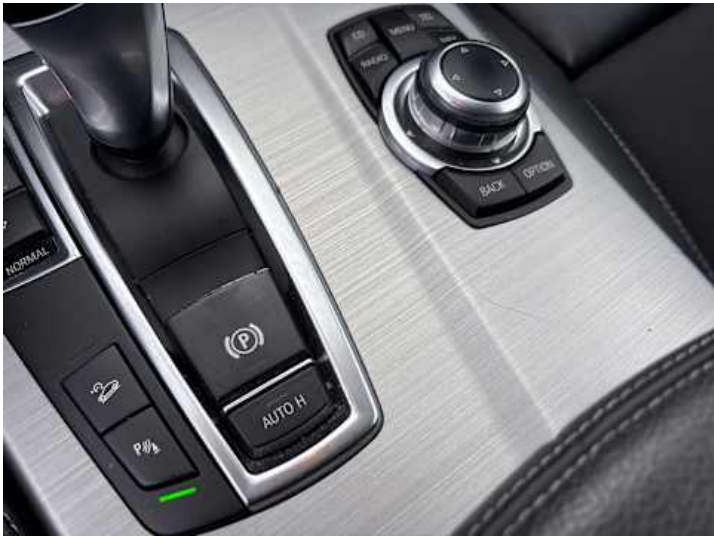
Innenraum (Kratzer, Verschleiß)

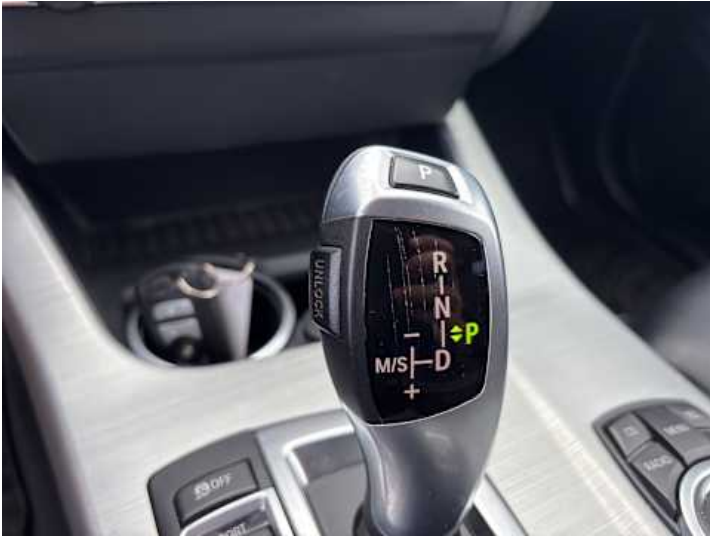
Innenraum (Kratzer, Verschleiß)
