## Dacia Logan Supreme

EZ 10/2015 | Kombi | Benzin | Schaltgetriebe | 146.692km  
Besteuerung: Differenzbesteuert (§24 UStG)  
Fahrzeugstandort: 11\*\*\*  
Fahrzeug aufgenommen am: 27.07.2026

# Hinweise zum Zustandsbericht

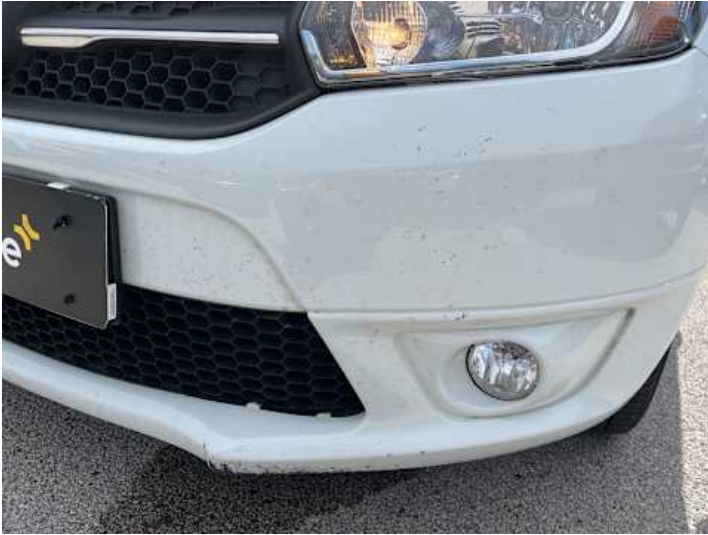
Stoßstange vorne (Kratzer, Delle)

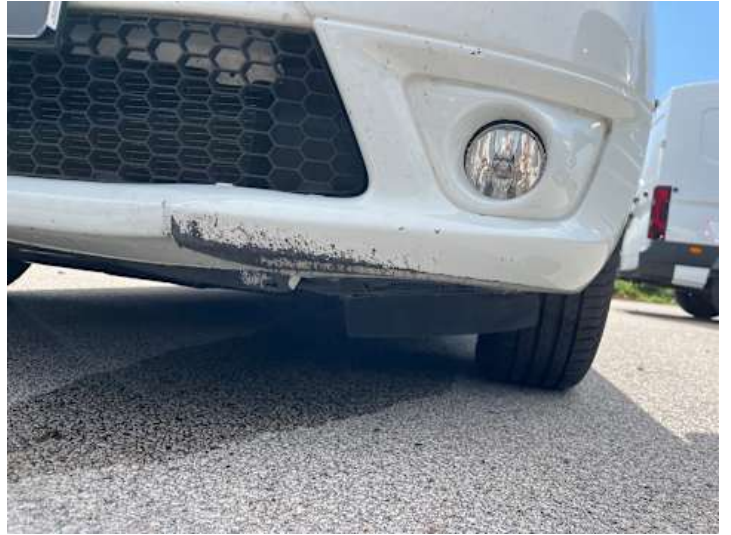
Stoßstange vorne (Kratzer, Delle)

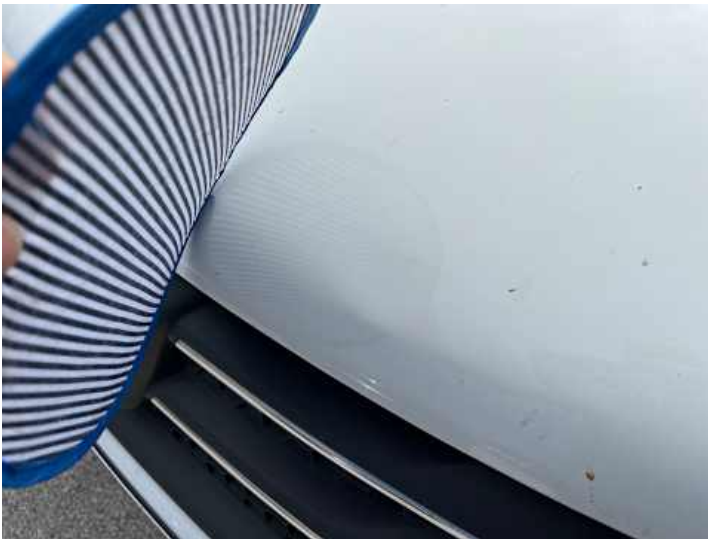
Motorhaube (Delle)

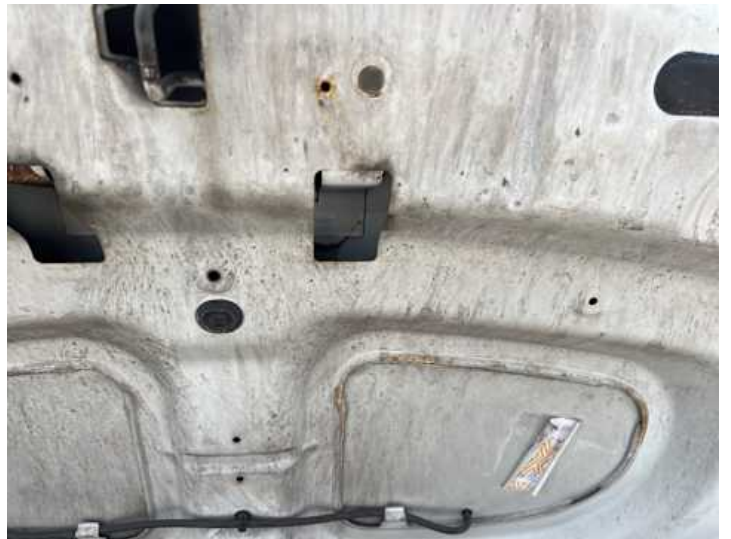
Motorhaube (Rost)

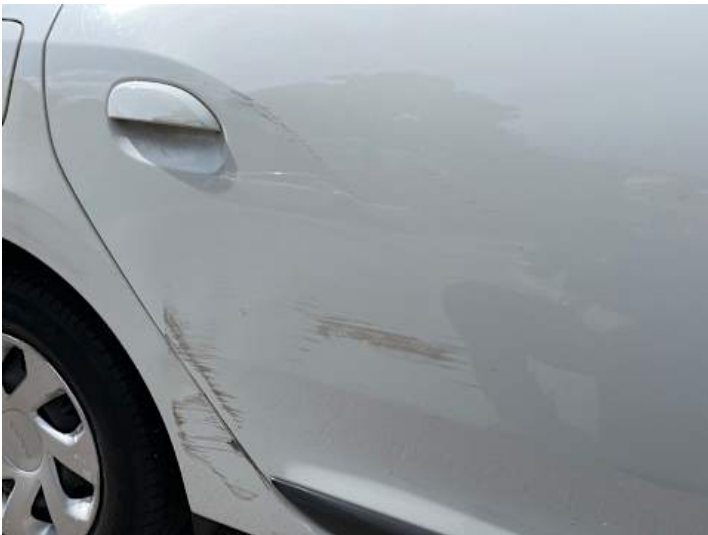
Türe hinten rechts (Delle, Kratzer)

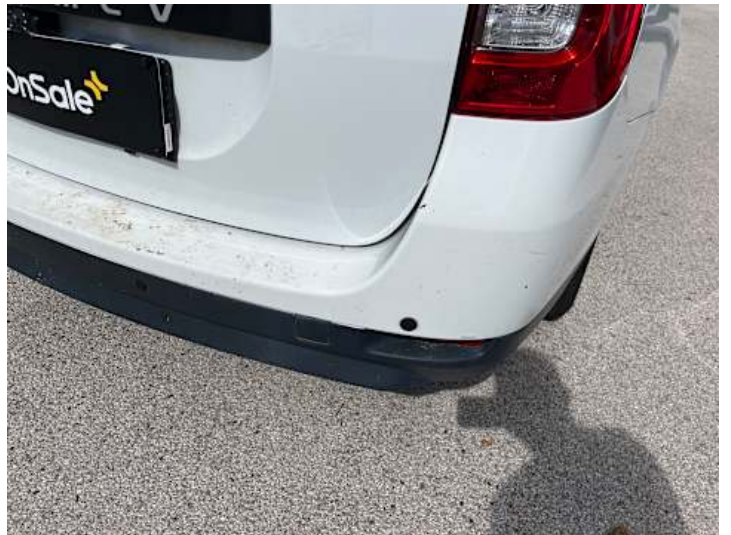
Stoßstange hinten (Kratzer)

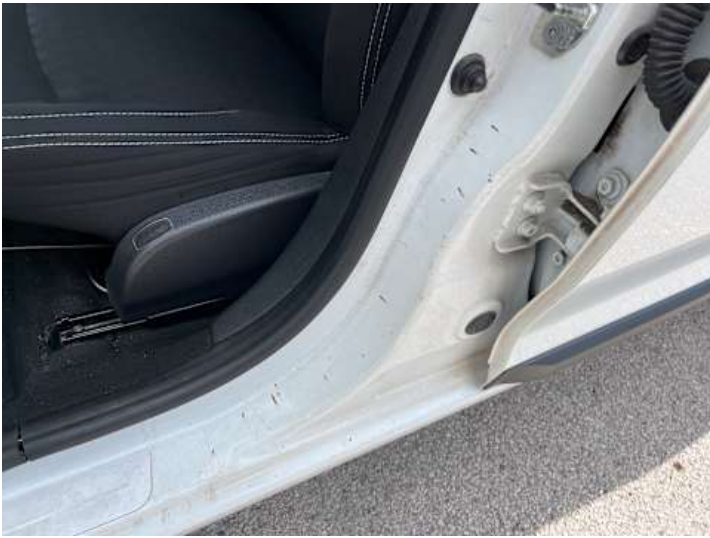
Schweller links (Kratzer)

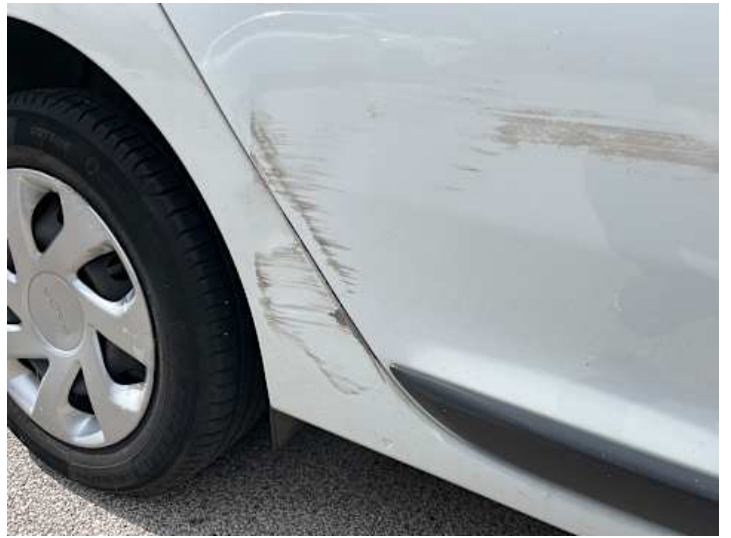
Seitenteil hinten rechts (Delle, Kratzer)

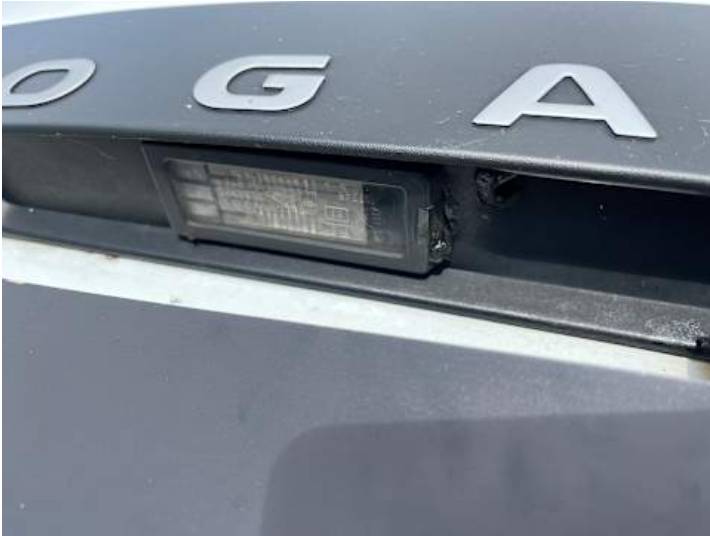
Heckklappe (Anderer Schaden): Kennzeichenleuchte geklebt

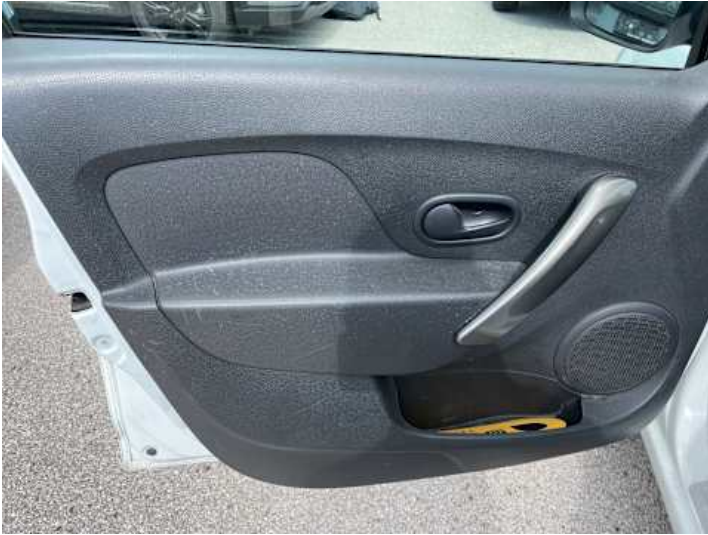
Innenraum (Kratzer)

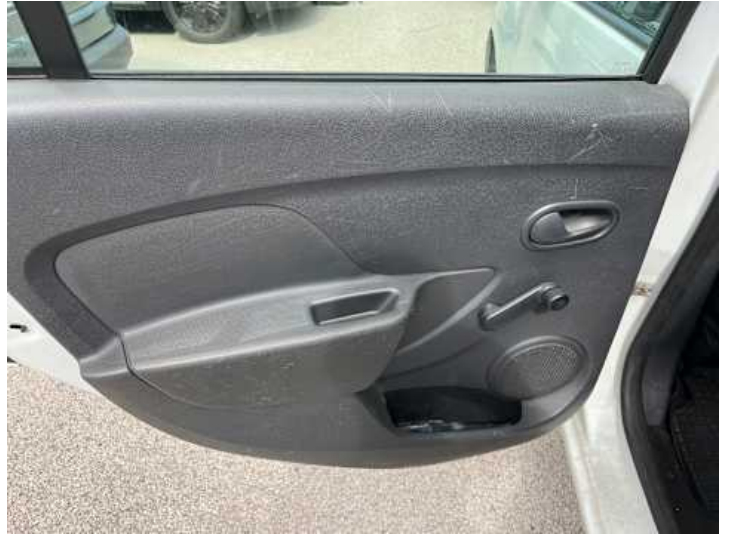
Innenraum (Kratzer)

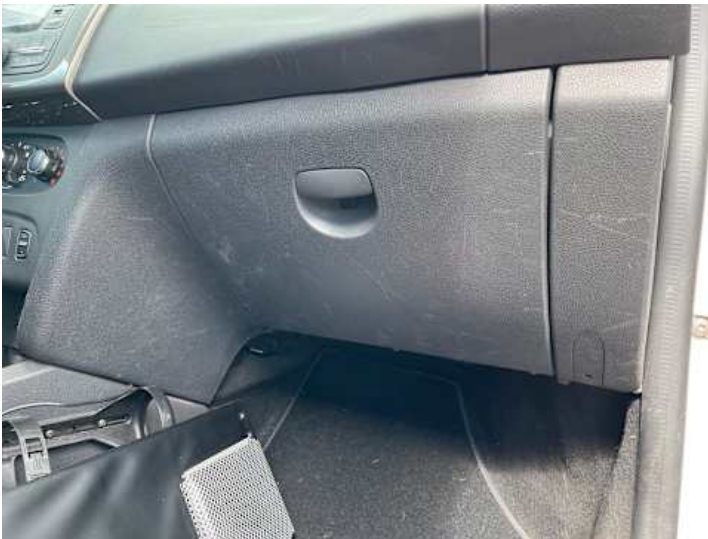
Innenraum (Kratzer)

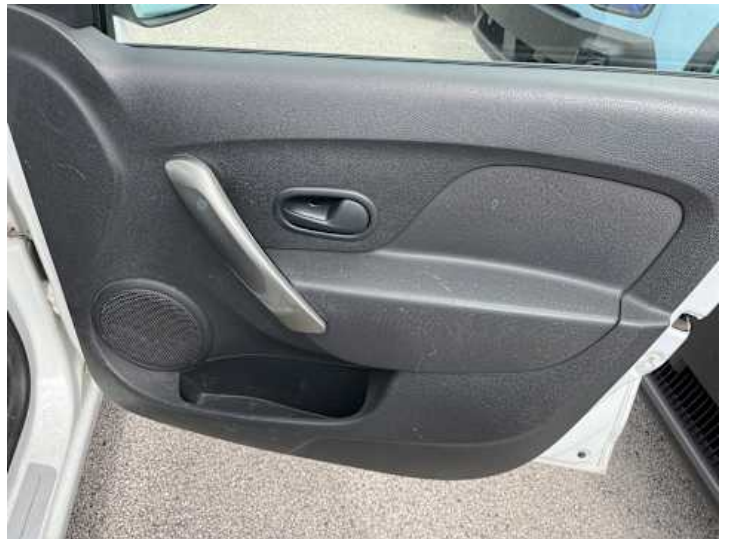
Innenraum (Kratzer)

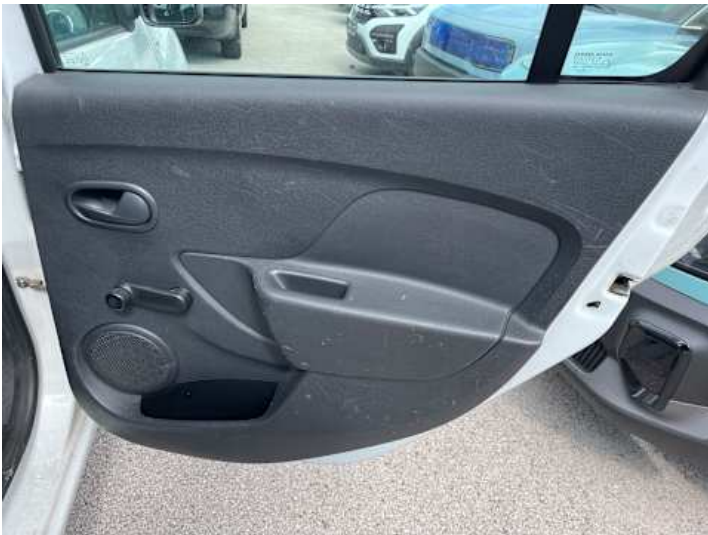
Innenraum (Kratzer)
