## Honda CR-V Elegance 2WD

EZ 06/2016 | Geländewagen | Diesel | Schaltgetriebe | 151.322km  
Besteuerung: Differenzbesteuert (§25a UStG)  
Fahrzeugstandort: 40\*\*\*  
Fahrzeug aufgenommen am: 06.08.2026

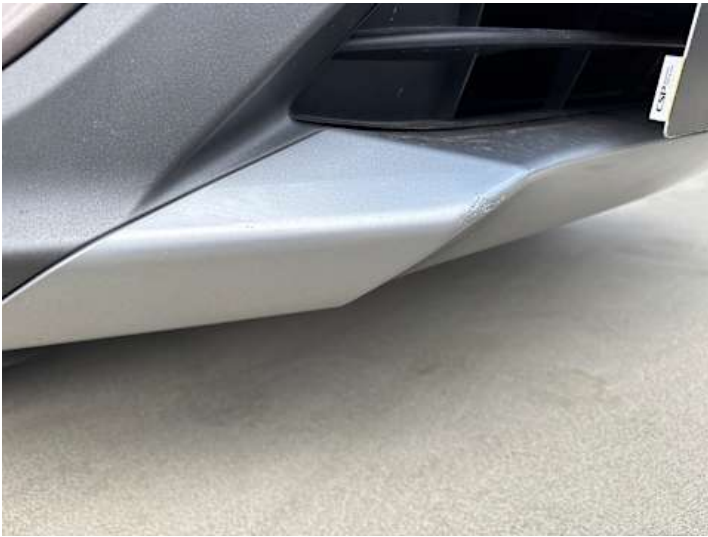
Stoßstange vorne (Kratzer)

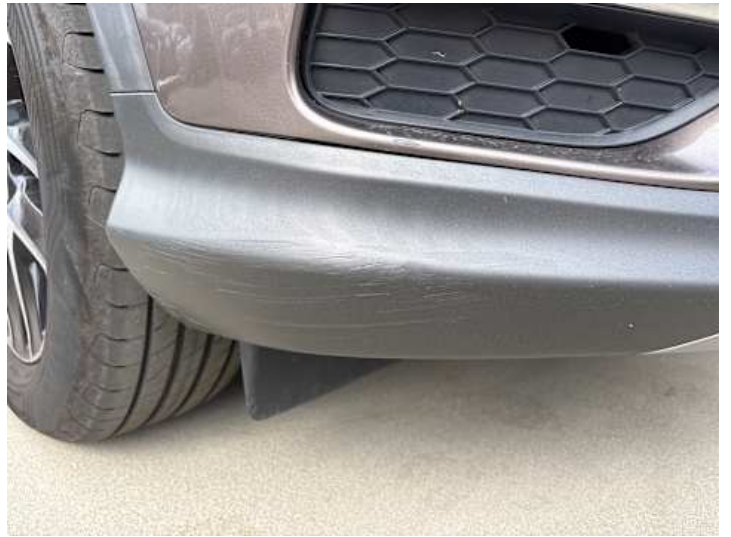
Stoßstange vorne (Kratzer)

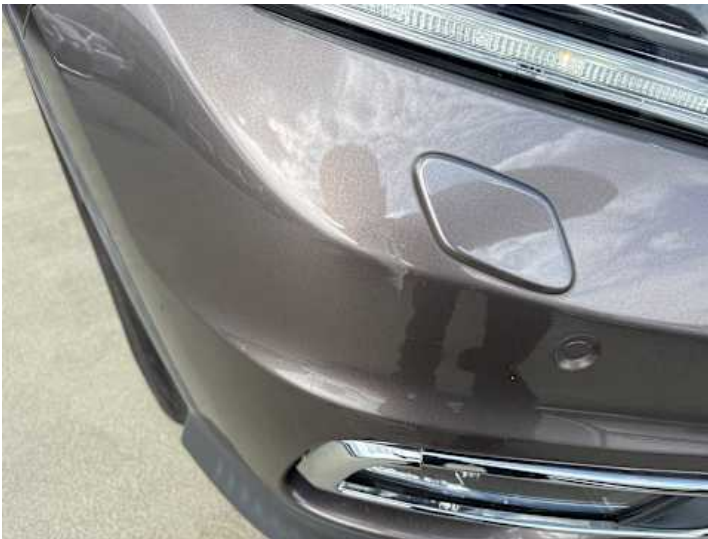
Stoßstange vorne (Kratzer)

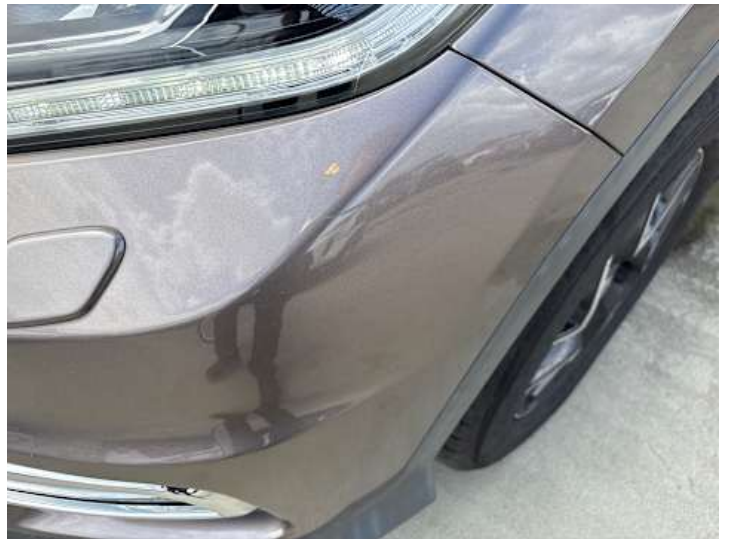
Stoßstange vorne (Kratzer)

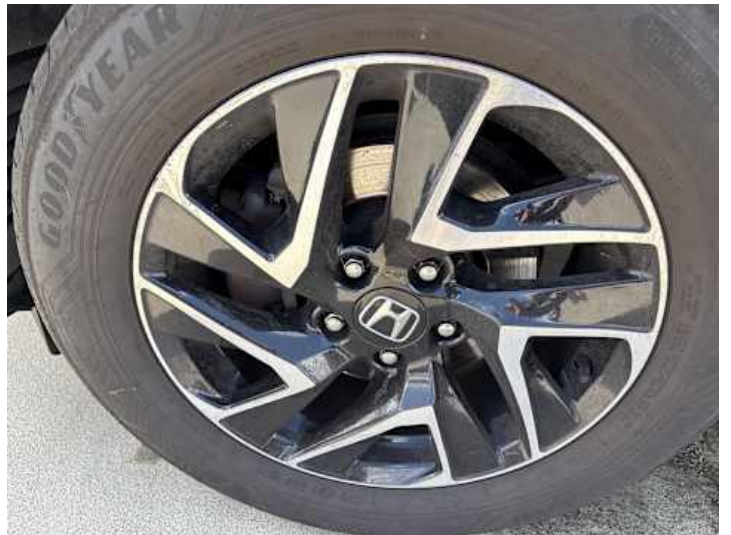
Rad (Kerben, Kratzer)

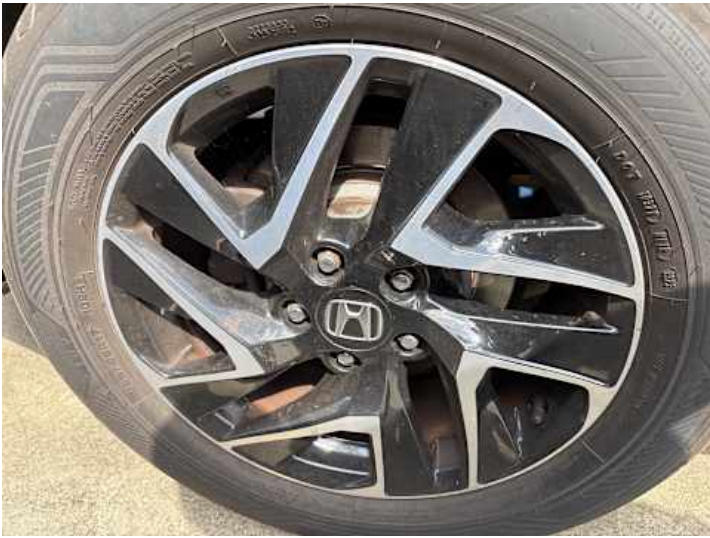
Rad (Kerben, Kratzer)

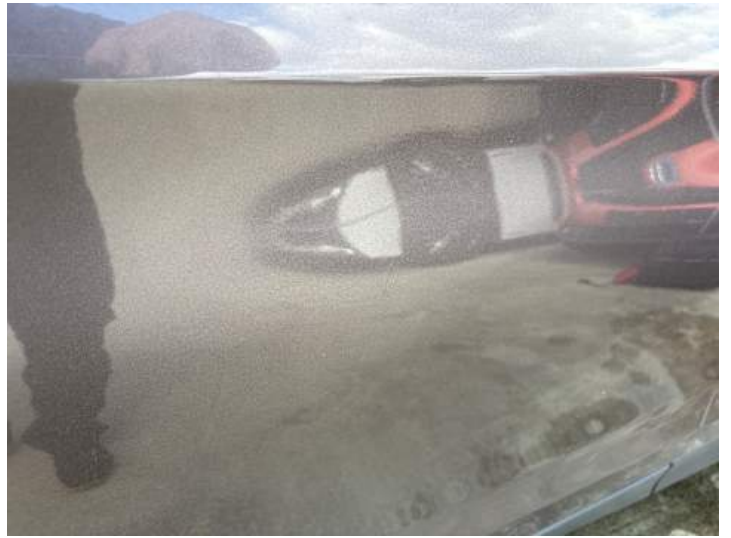
Fahrtür (Kratzer)

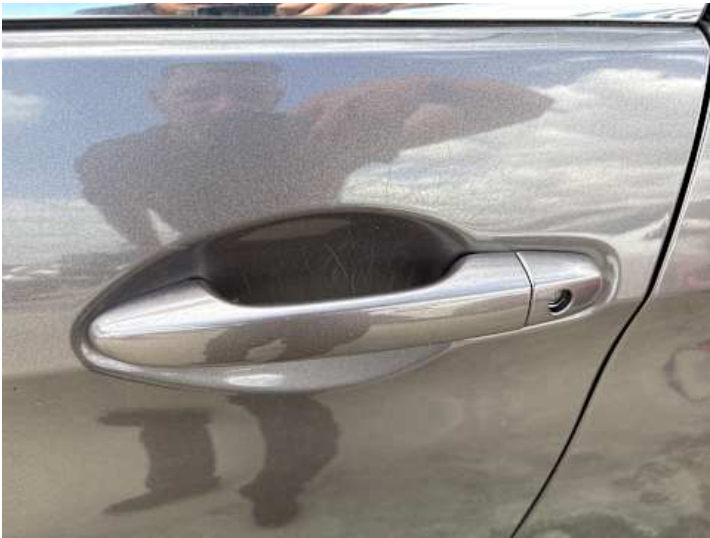
Fahrtür (Kratzer)

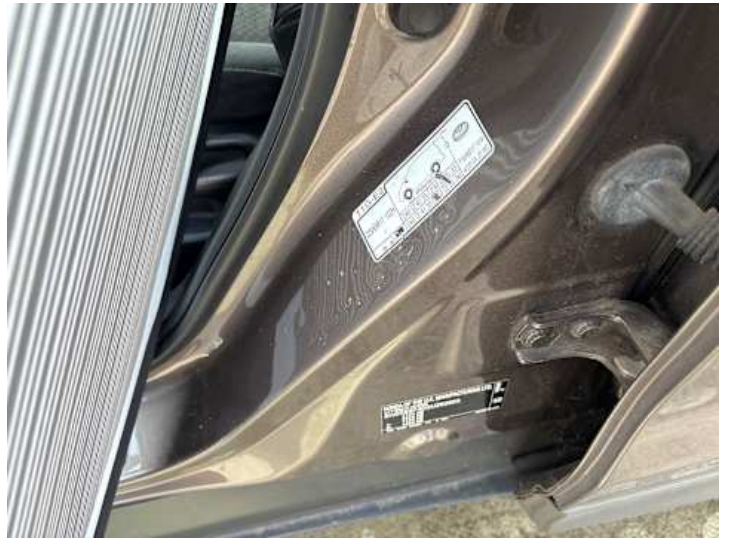
Fahrtür (Delle, Kratzer)

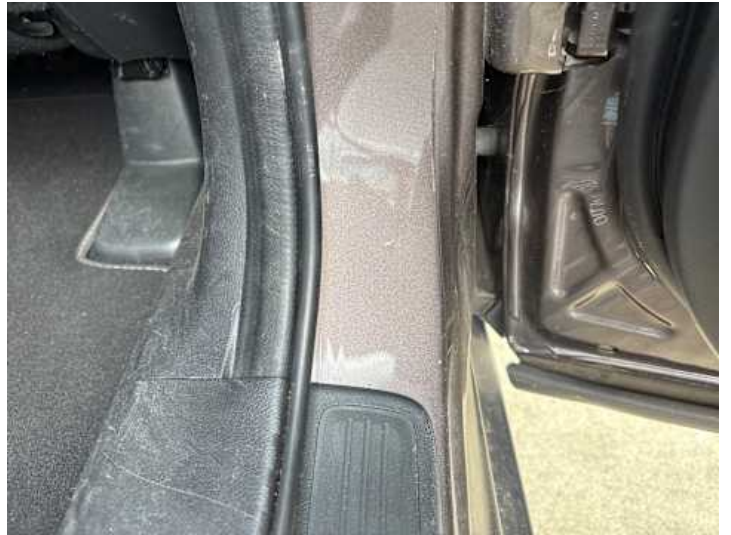
Türe hinten rechts (Kratzer)

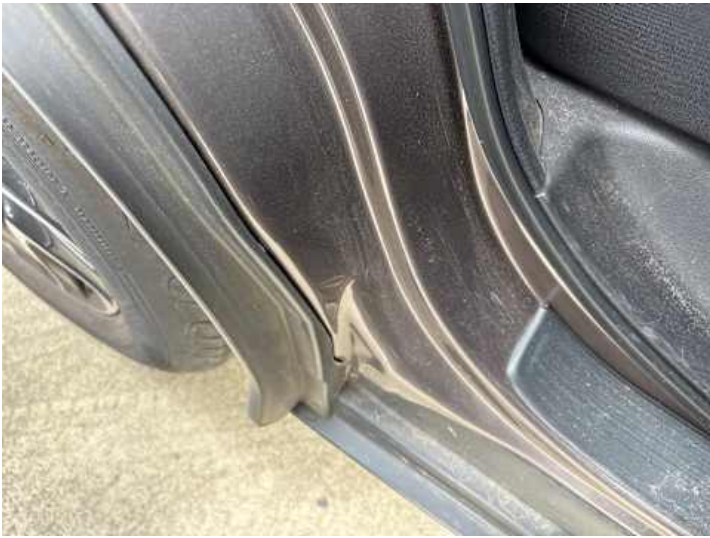
Türe hinten rechts (Kratzer)

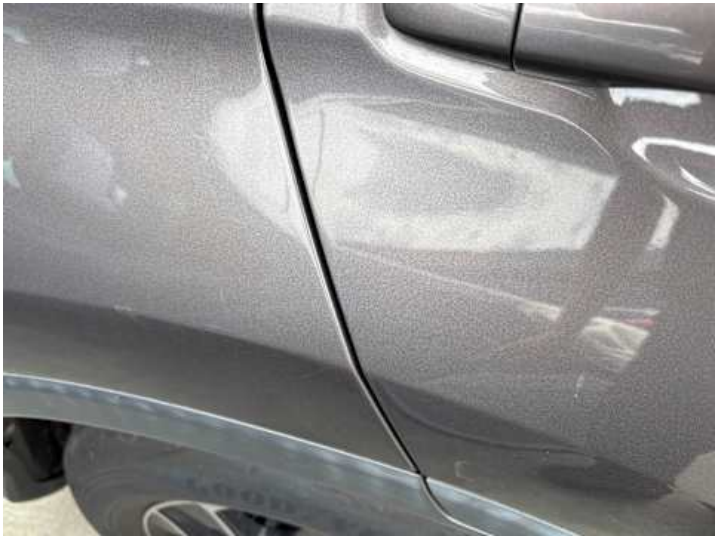
Türe hinten rechts (Kratzer)

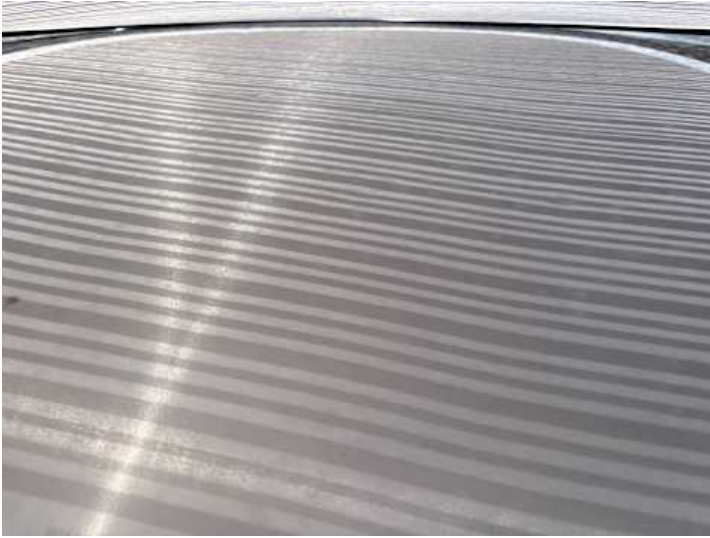
Dach (Delle)

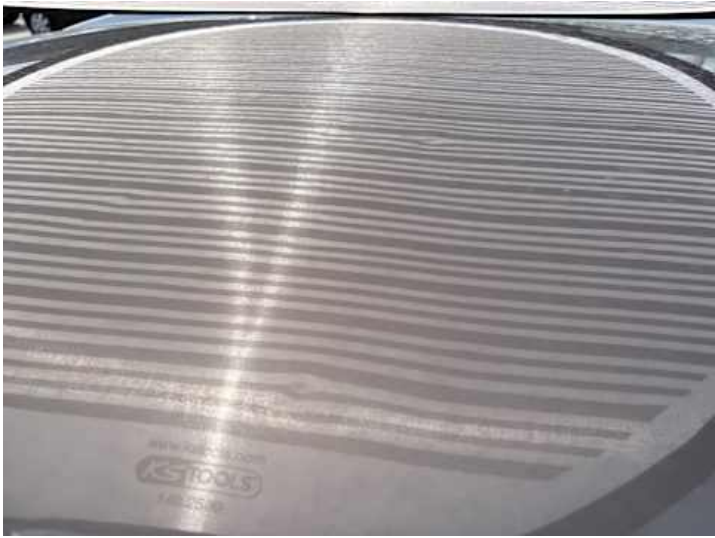
Dach (Delle)

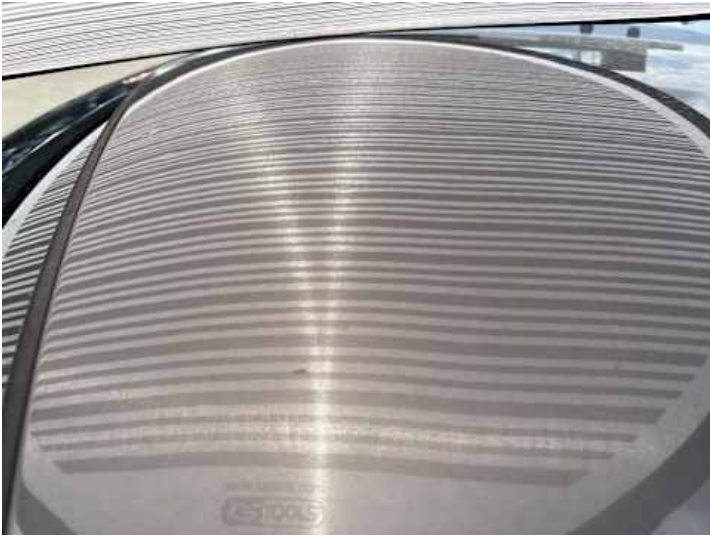
Dach (Delle)

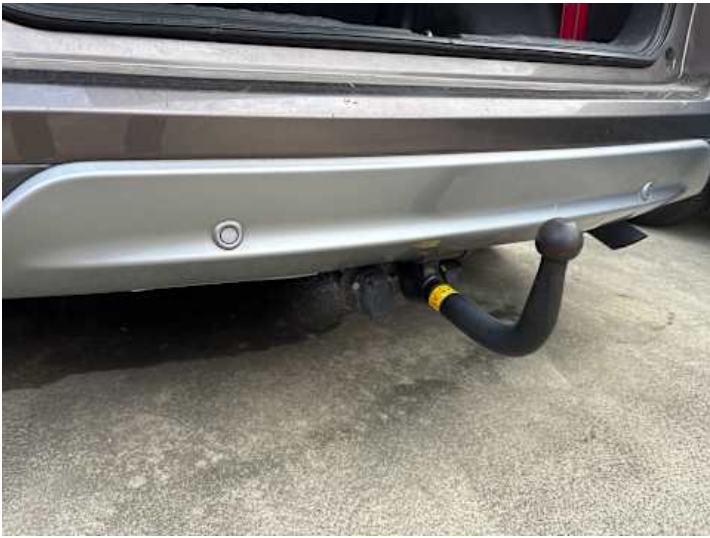
Stoßstange hinten (Kratzer)

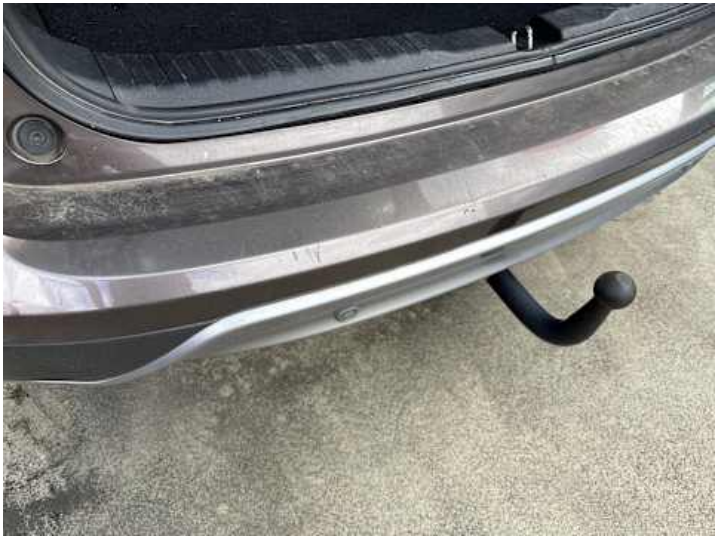
Stoßstange hinten (Kratzer)

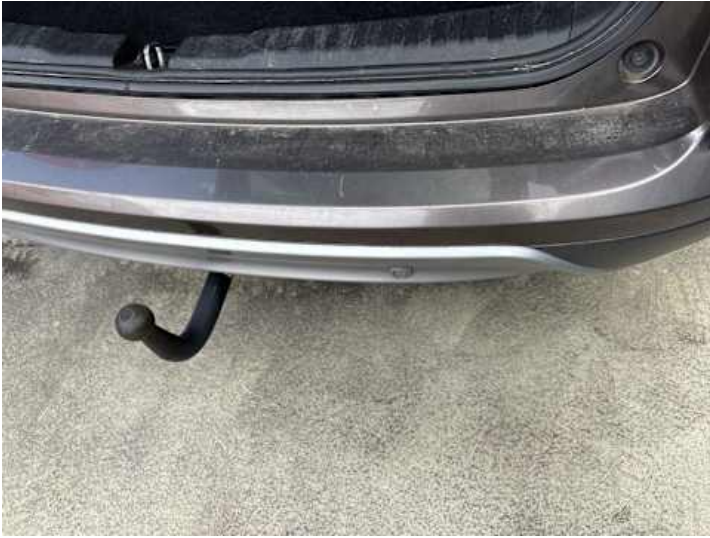
Stoßstange hinten (Kratzer)

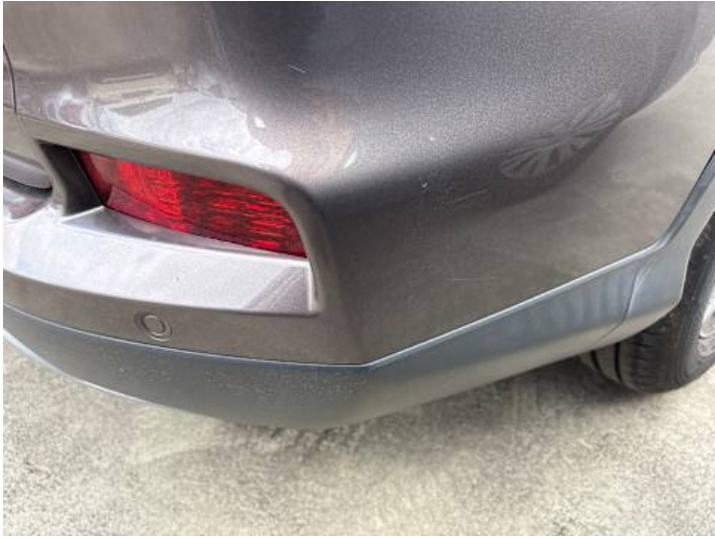
Stoßstange hinten (Kratzer)

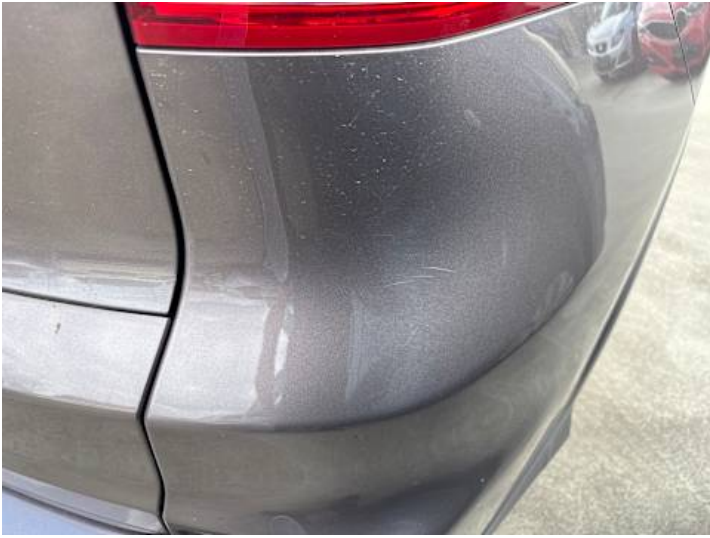
Stoßstange hinten (Kratzer)

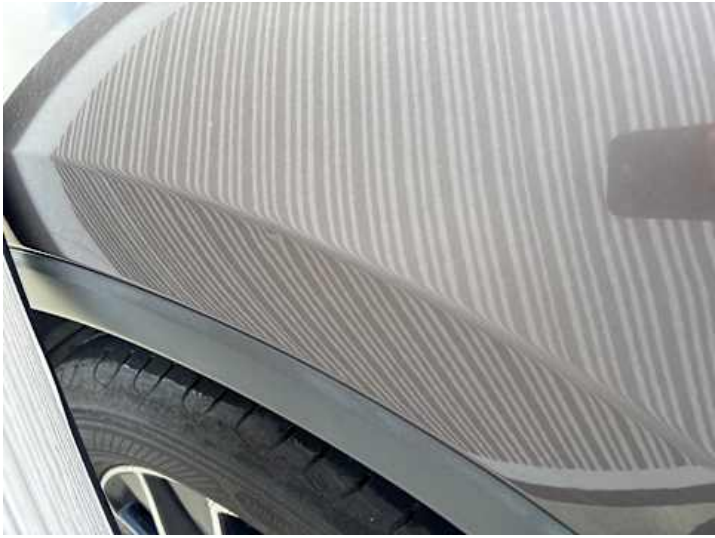
Kotflügel vorne links (Delle)

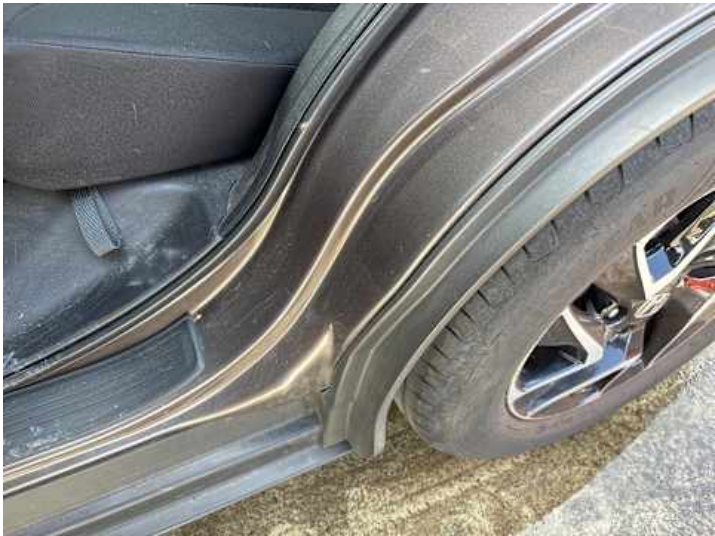
Seitenteil hinten links (Kratzer)

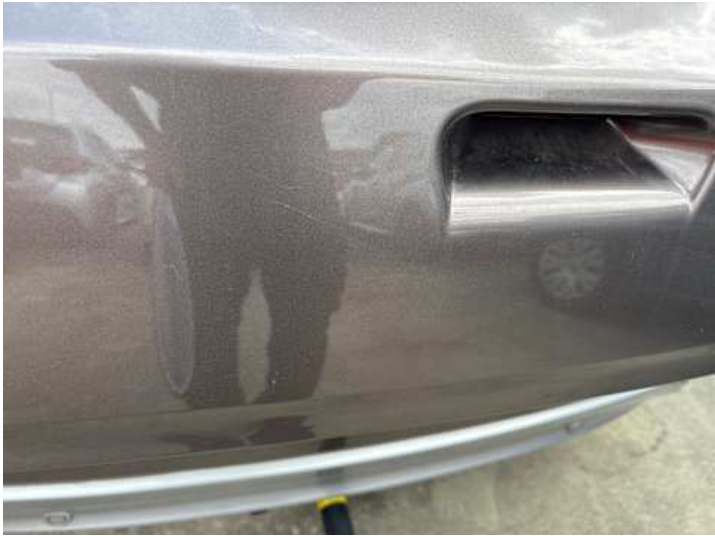
Heckklappe (Kratzer)

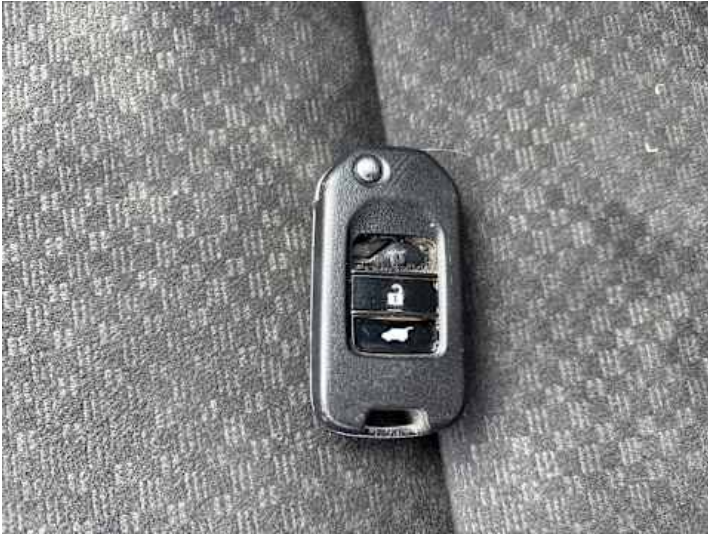
Innenraum (Riss/Bruch)

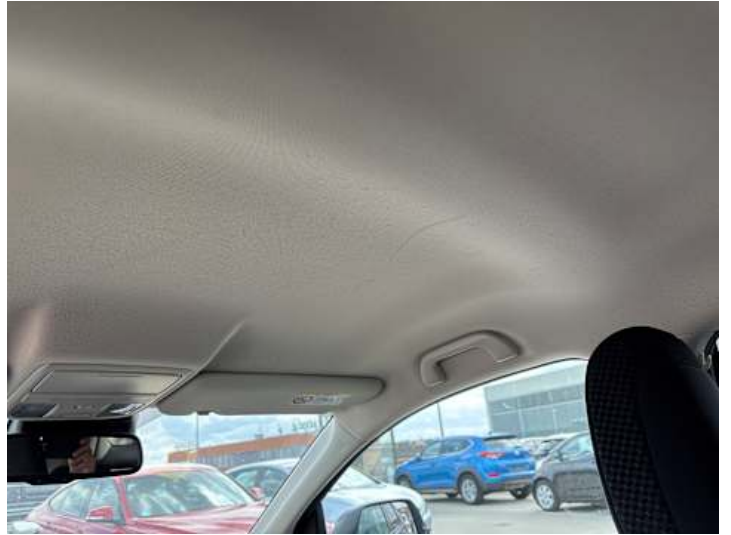
Innenraum (Verschmutzung)

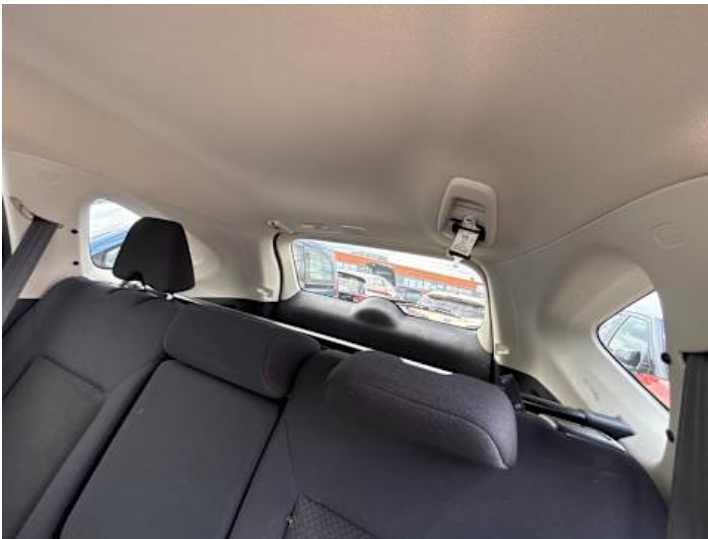
Innenraum (Verschmutzung)

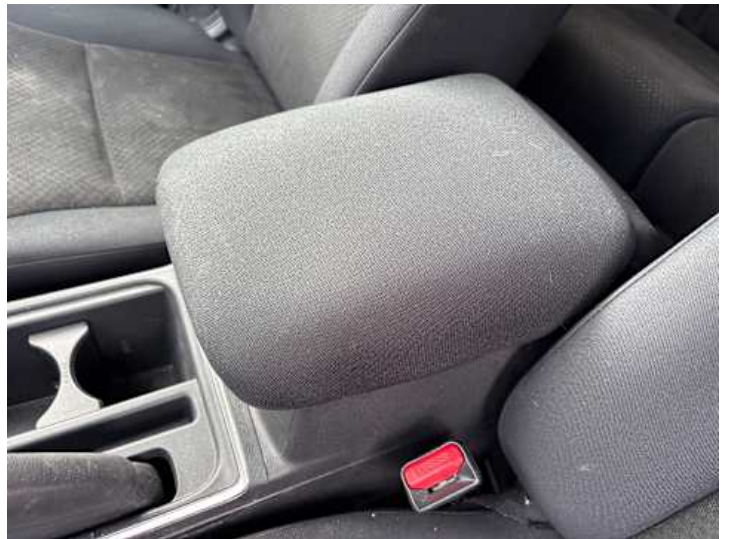
Innenraum (Diverse Schäden, Verschmutzung)

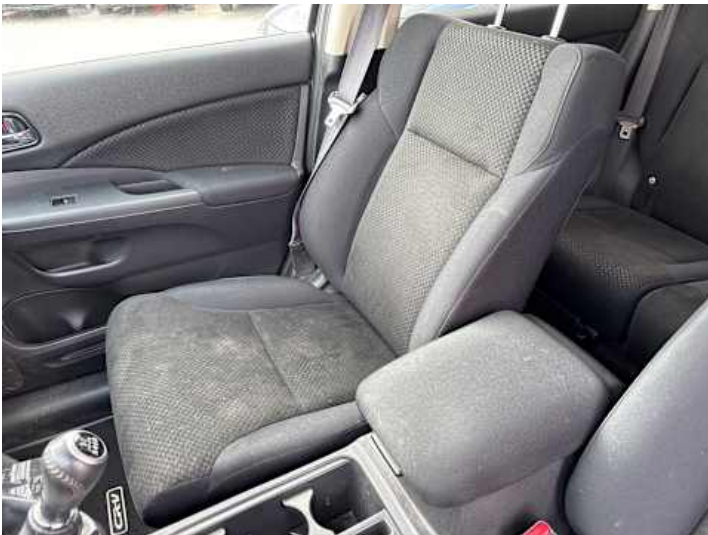
Innenraum (Diverse Schäden, Verschmutzung)

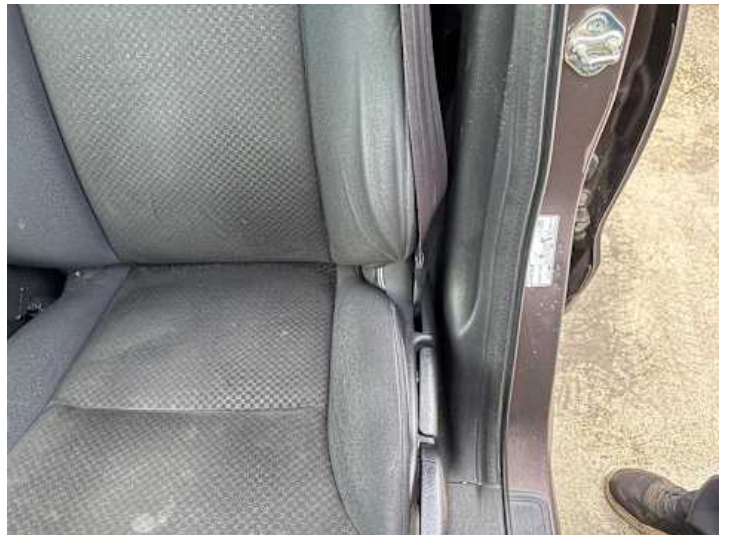
Innenraum (Diverse Schäden, Verschmutzung)

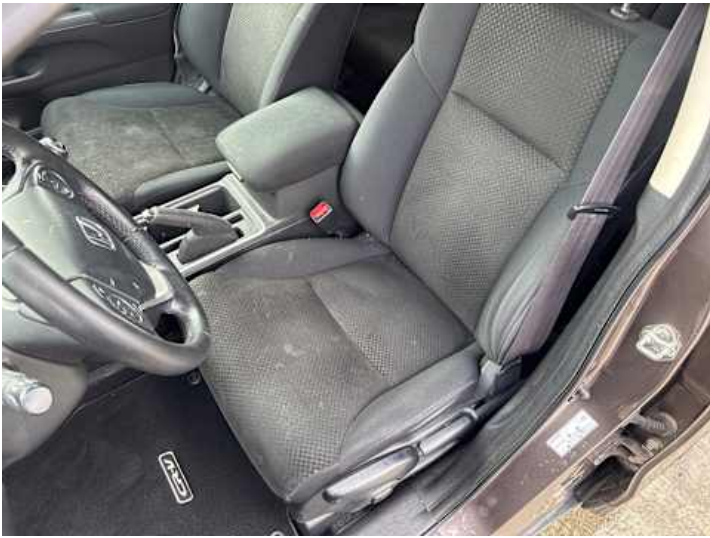
Innenraum (Diverse Schäden, Verschmutzung)

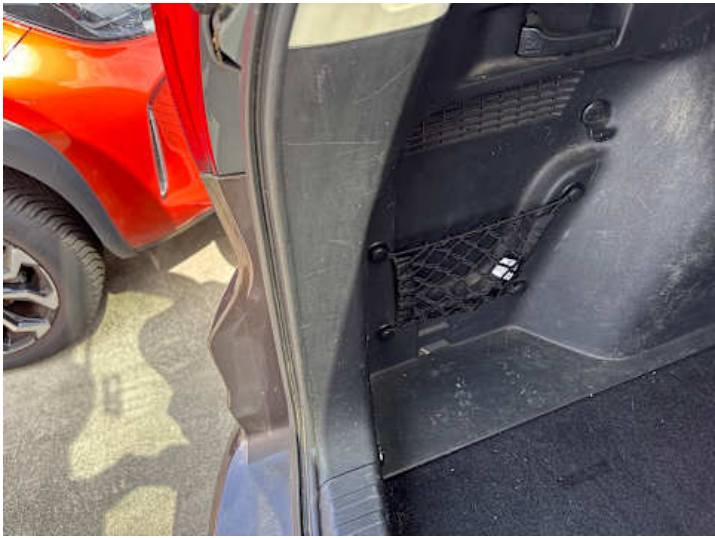
Innenraum (Diverse Schäden, Kratzer)

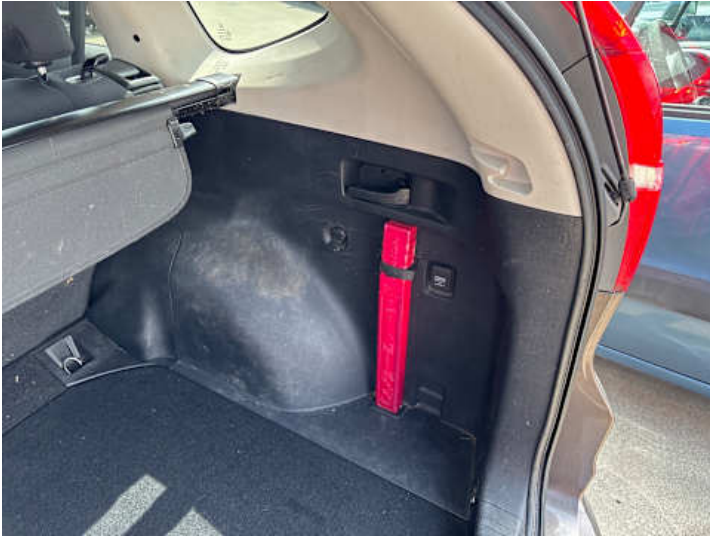
Innenraum (Diverse Schäden, Kratzer)

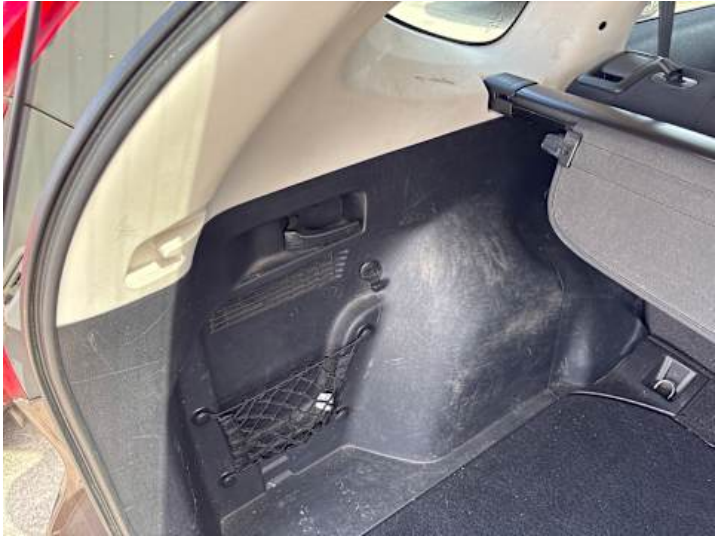
Innenraum (Diverse Schäden, Kratzer)

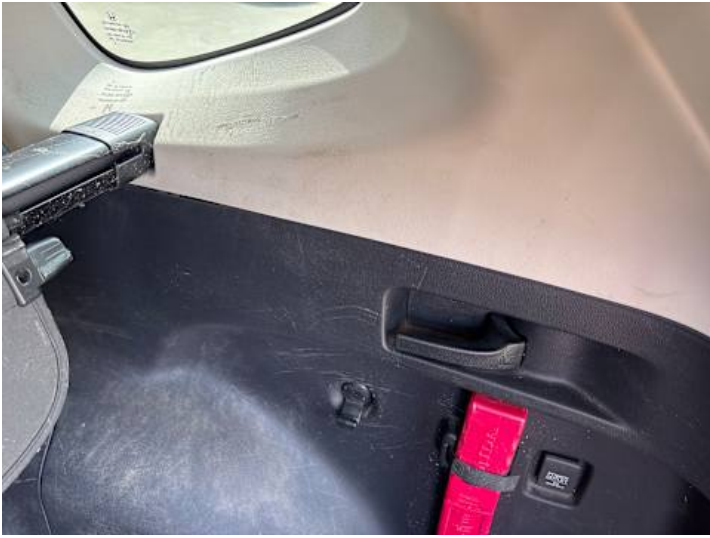
Innenraum (Diverse Schäden, Kratzer)

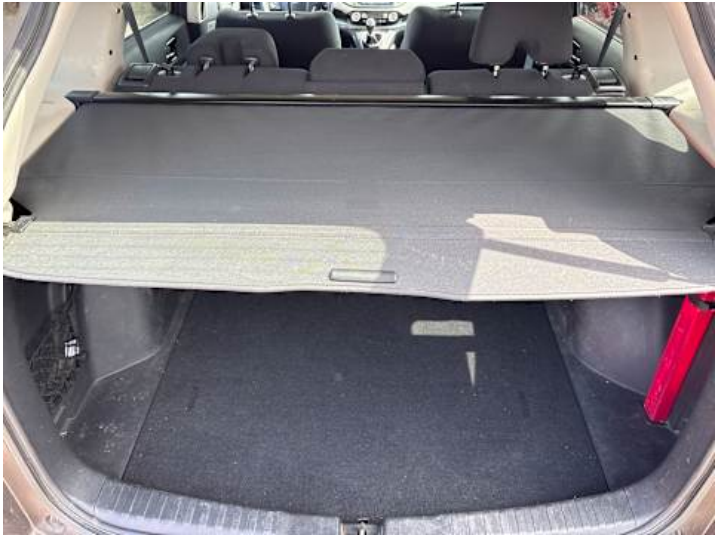
Innenraum (Diverse Schäden, Kratzer)

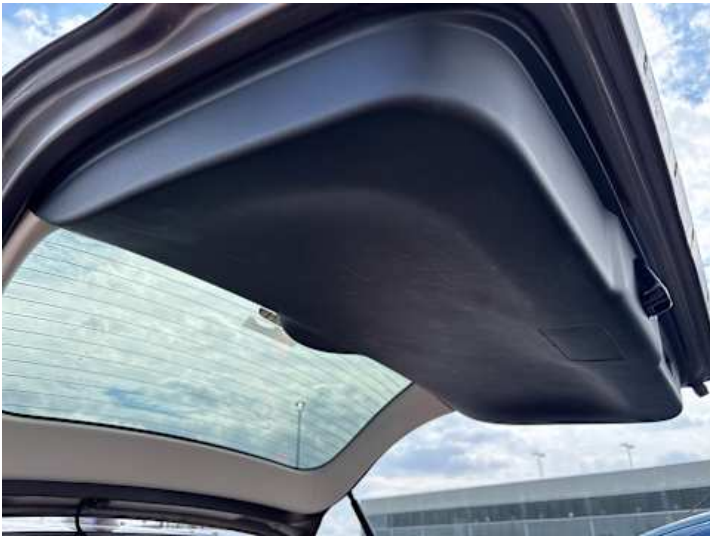
Innenraum (Diverse Schäden, Kratzer)

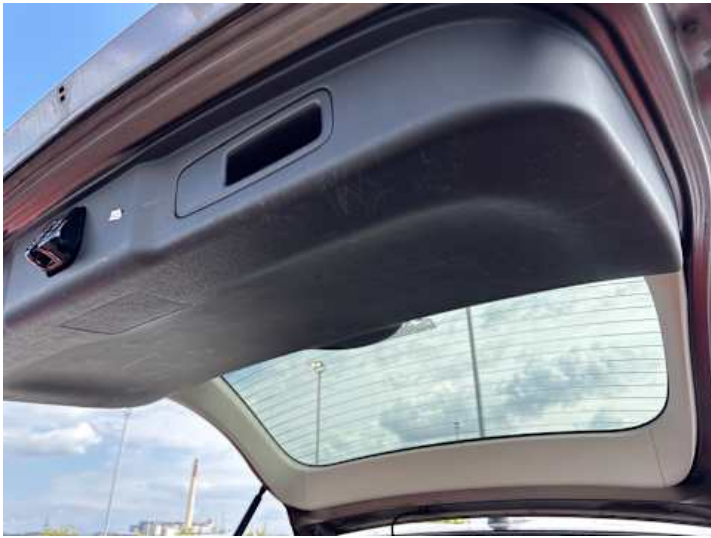
Innenraum (Diverse Schäden, Kratzer)

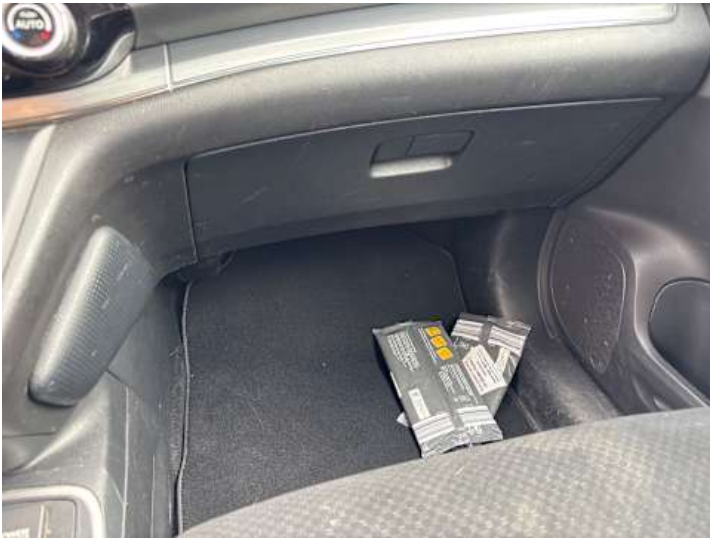
Innenraum (Diverse Schäden, Verschmutzung, Kratzer)

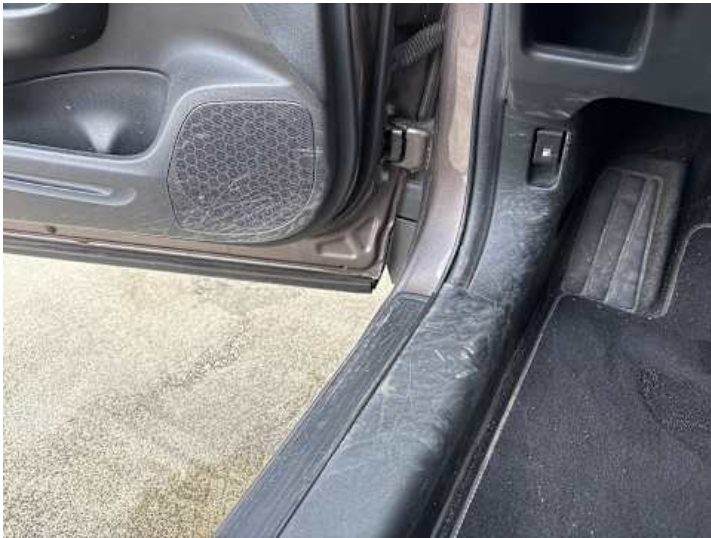
Innenraum (Diverse Schäden, Verschmutzung, Kratzer)

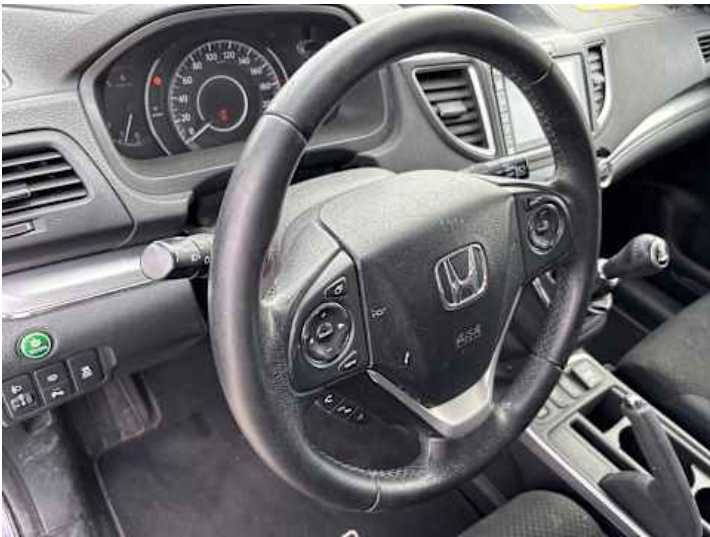
Innenraum (Diverse Schäden, Verschmutzung, Kratzer)

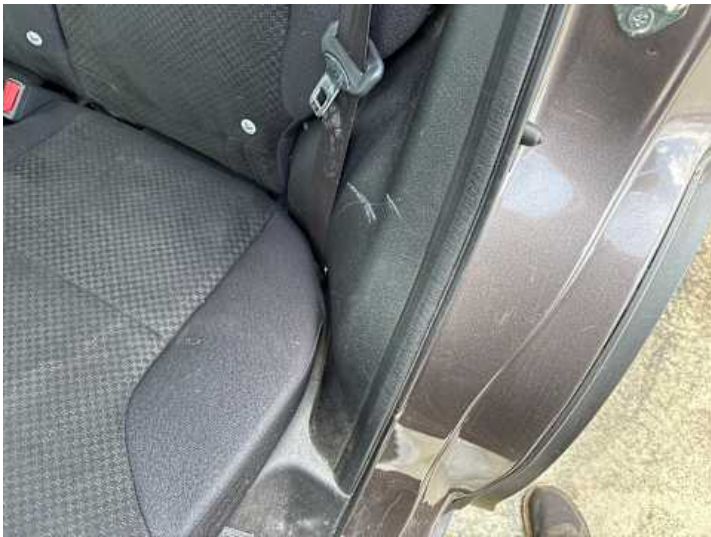
Innenraum (Diverse Schäden, Verschmutzung, Tierhaare/Tiergeruch)

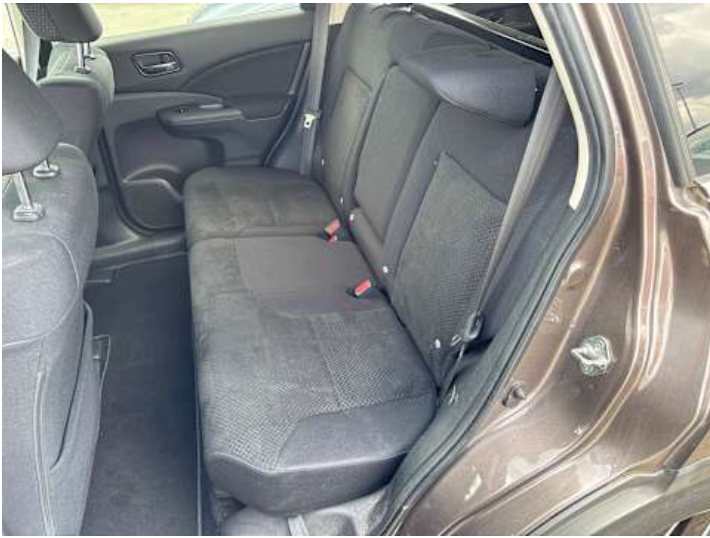
Innenraum (Diverse Schäden, Verschmutzung, Tierhaare/Tiergeruch)

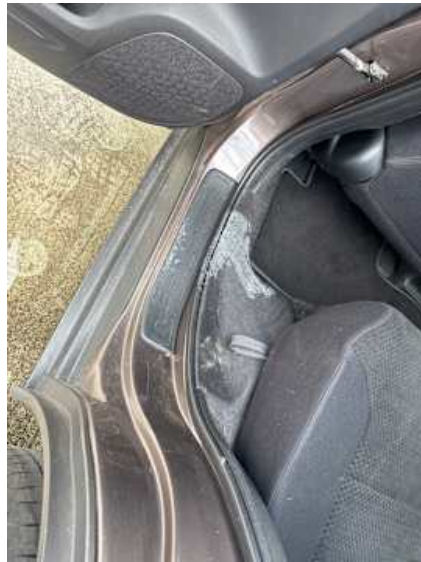
Innenraum (Diverse Schäden, Verschmutzung, Tierhaare/Tiergeruch)
