Mercedes-Benz E 250 CDI BlueEfficiency

EZ 07/2014 | Kombi | Diesel | Automatikgetriebe | 495.808km  
Besteuerung: Differenzbesteuert (§25a UStG)  
Fahrzeugstandort: 01\*\*\*  
Fahrzeug aufgenommen am: 27.08.2026

Hinweise zum Zustandsbericht

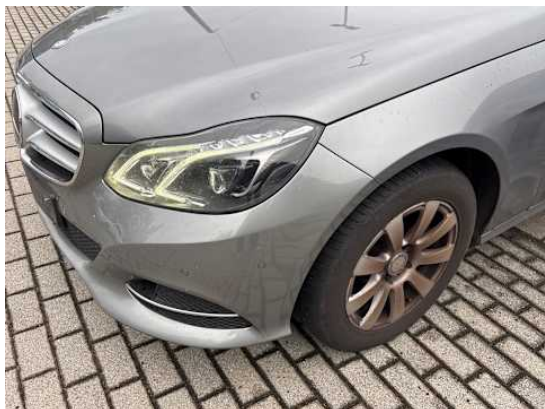
Stoßstange vorne (Unsachgemäß instand gesetzt, Anderer Schaden): Farbunterschied

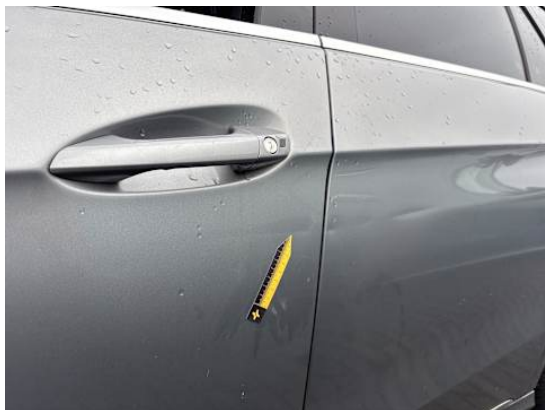
Fahrtür (Kratzer, Verformung)

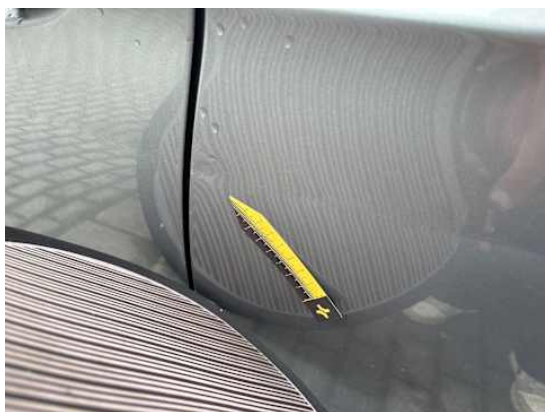
Türe hinten links (Kratzer, Lackschaden, Verformung)

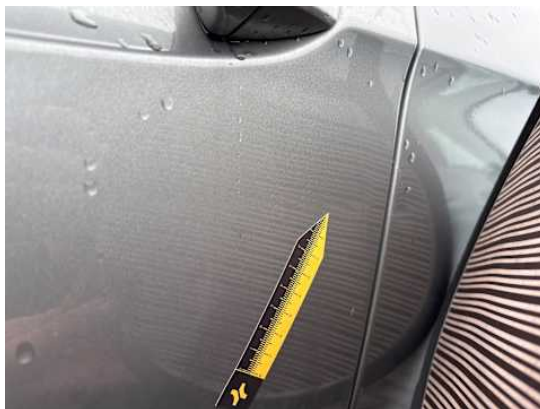
Fahrtür (Kratzer, Verformung)

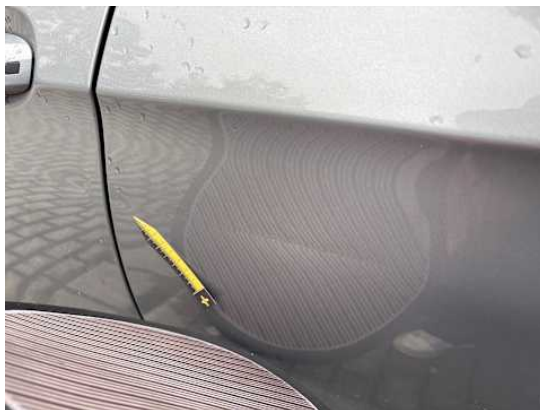
Türe hinten links (Kratzer, Lackschaden, Verformung)

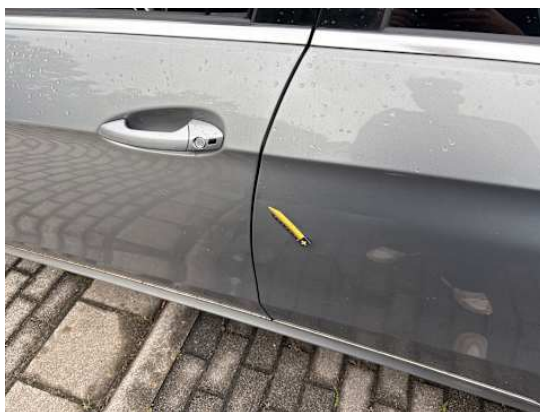
Türe hinten links (Kratzer, Lackschaden, Verformung)

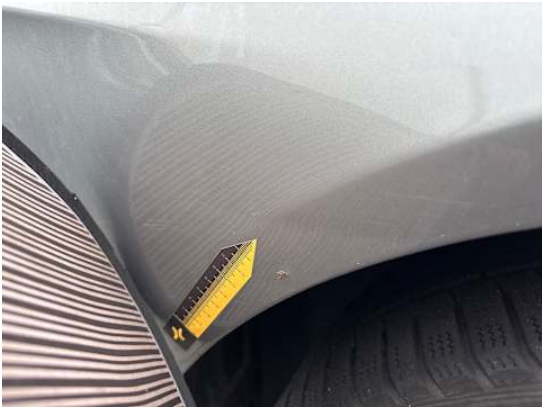
Kotflügel vorne rechts (Kratzer, Verformung)

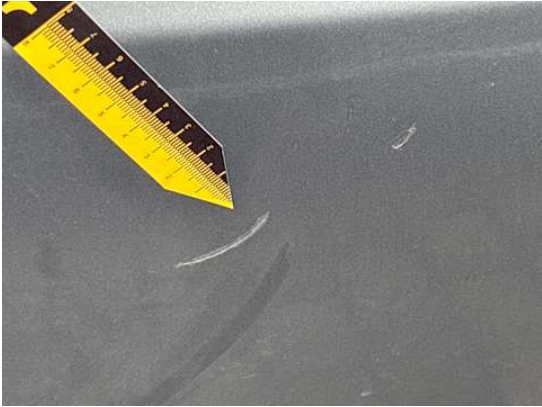
Seitenteil hinten rechts (Kratzer)

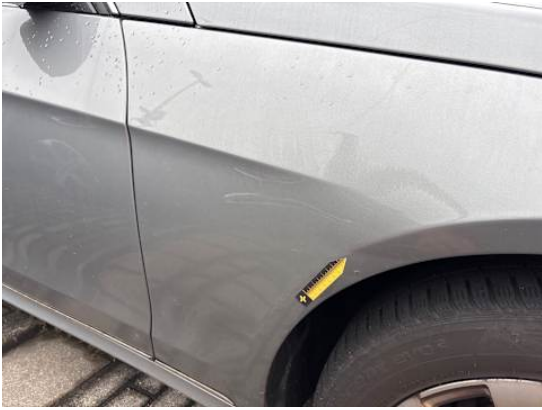
Kotflügel vorne rechts (Kratzer, Verformung)

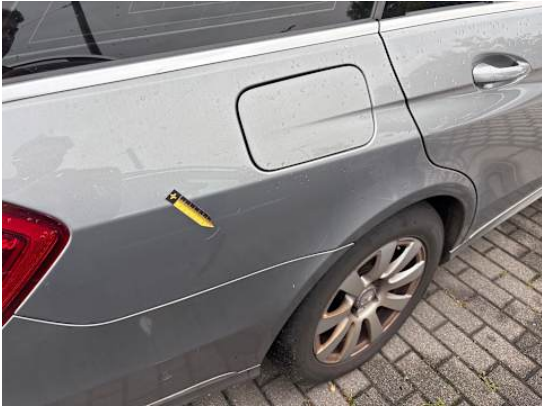
Seitenteil hinten rechts (Kratzer)

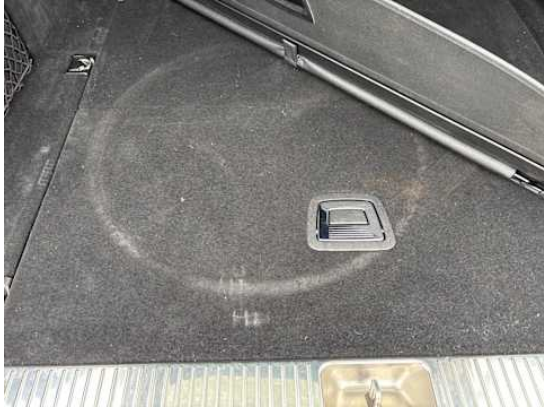
Innenraum (Verschmutzung)

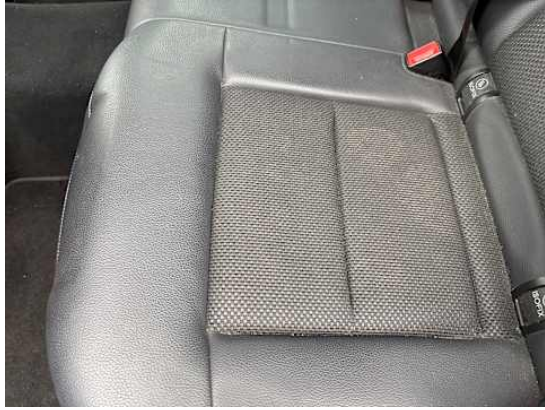
Innenraum (Verschmutzung)

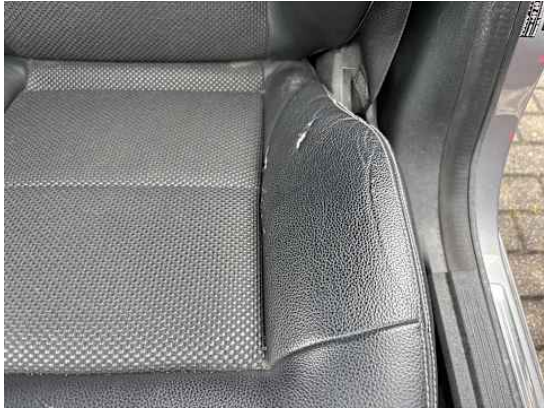
Innenraum (Kratzer, Verschleiß)
