## Volkswagen Golf IV Lim. Champ

EZ 10/2002 | Limousine | Benzin | Schaltgetriebe | 230.011km  
Besteuerung: Differenzbesteuert (§25a UStG)  
Fahrzeugstandort: 26\*\*\*  
Fahrzeug aufgenommen am: 06.08.2026

# Hinweise zum Zustandsbericht

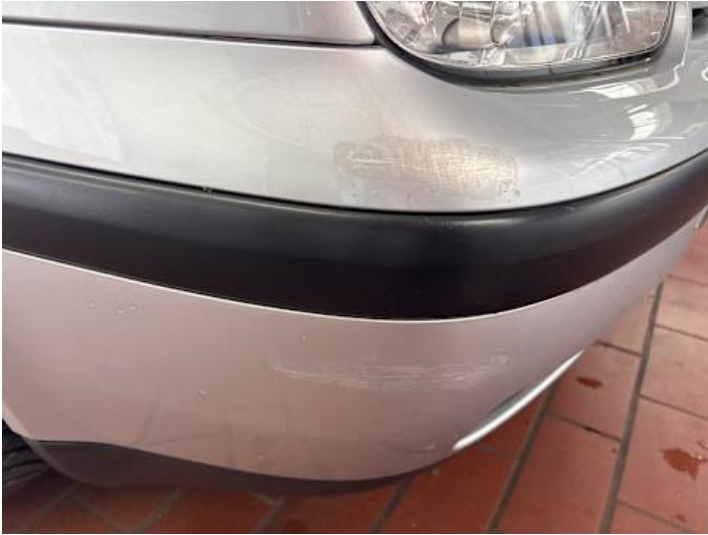
Stoßstange vorne (Kratzer)

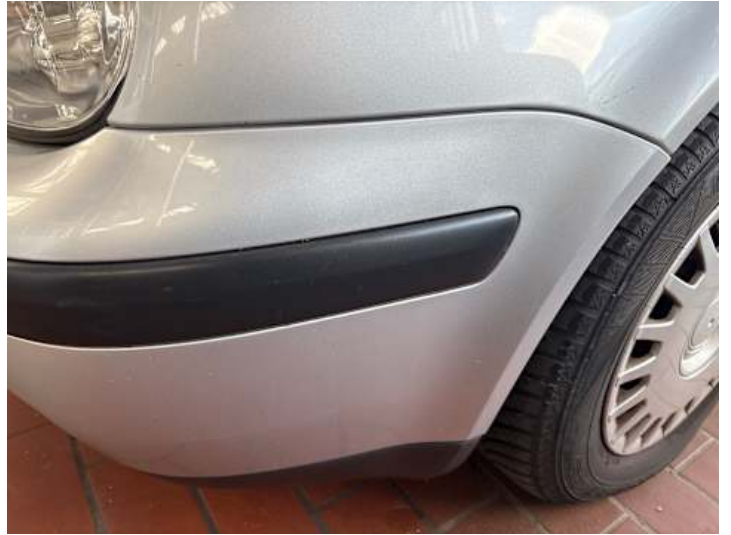
Stoßstange vorne (Kratzer)

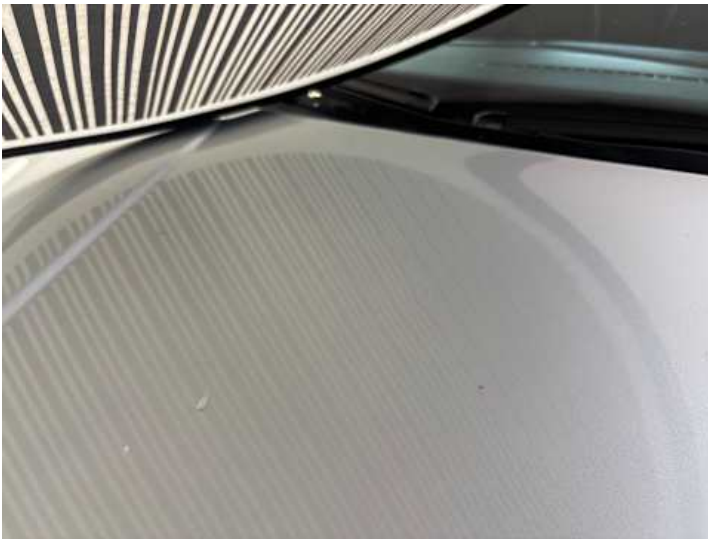
Motorhaube (Kratzer, Lackschaden, Delle)

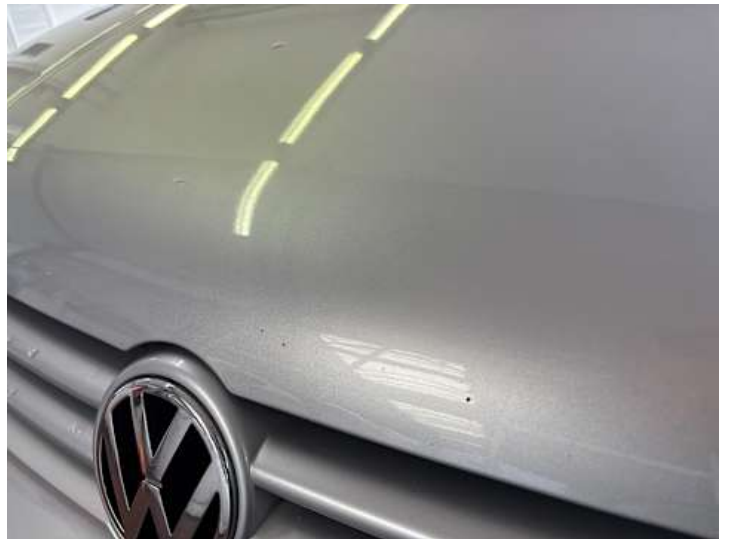
Motorhaube (Kratzer, Lackschaden, Delle)

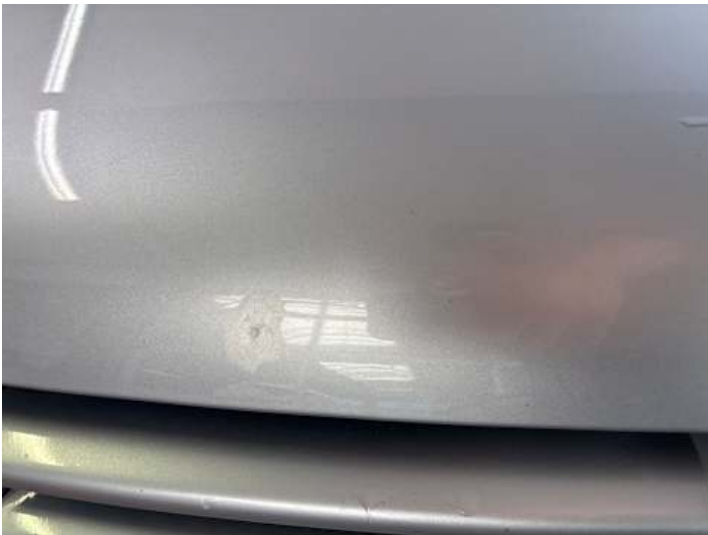
Motorhaube (Kratzer, Lackschaden, Delle)

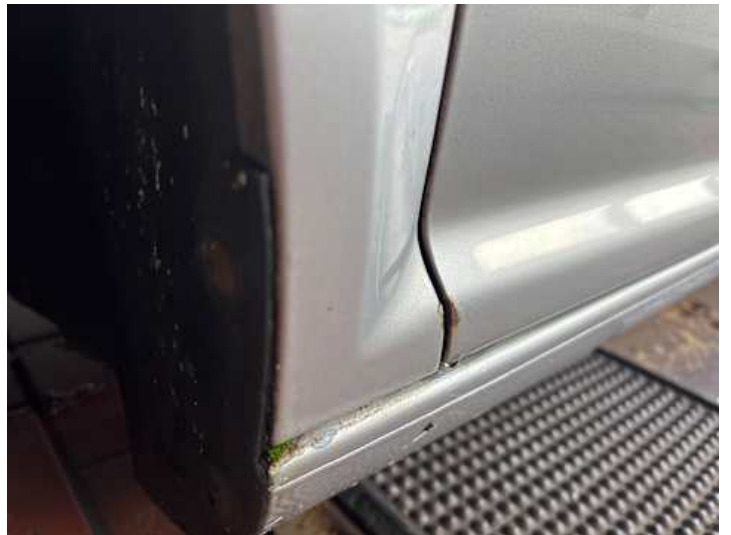
Fahrtür (Kratzer, Rost)

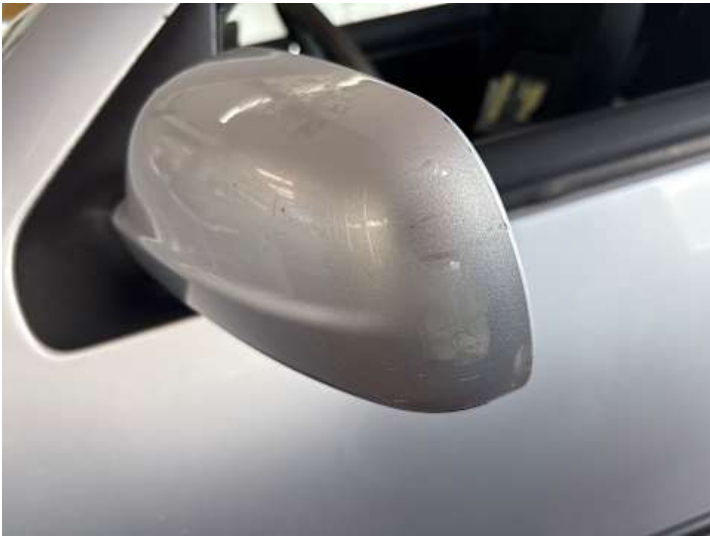
Fahrtür (Kratzer, Rost)

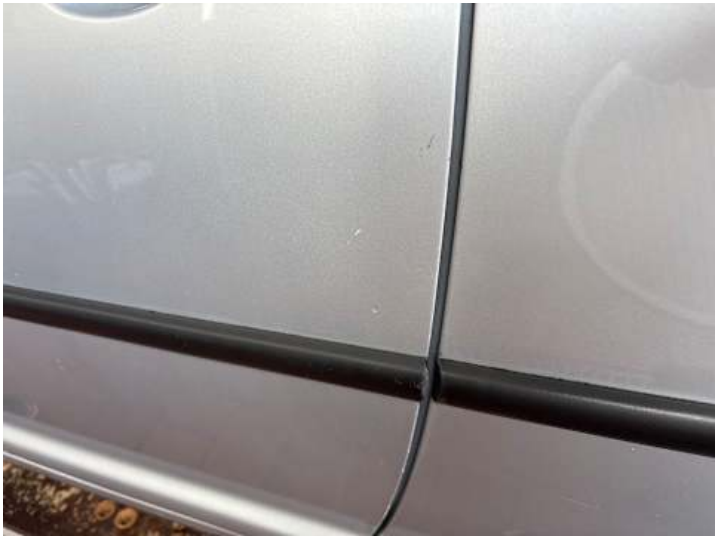
Fahrtür (Kratzer, Rost)

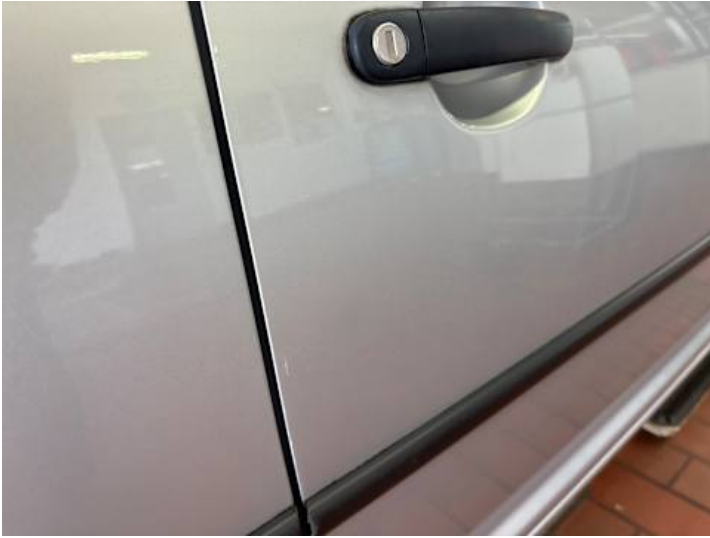
Beifahrtür (Kratzer, Lackschaden)

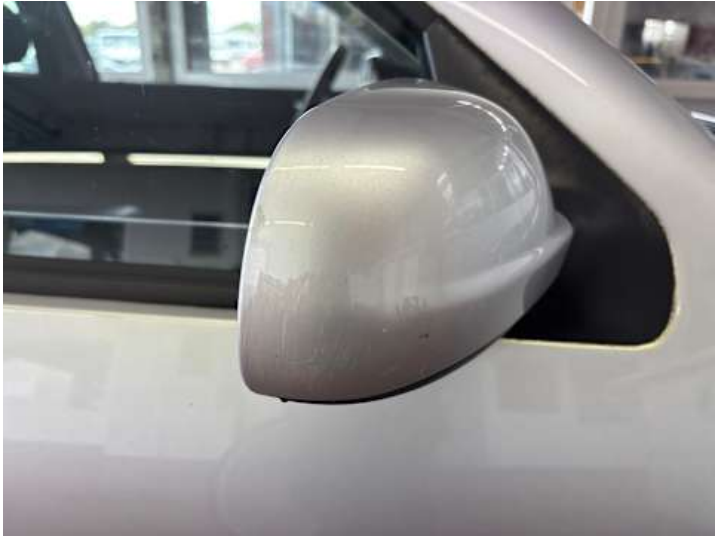
Beifahrtür (Kratzer, Lackschaden)

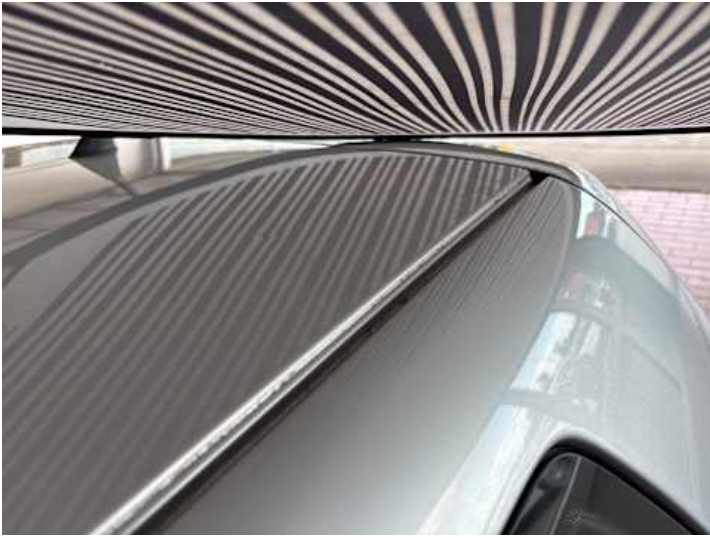
Dach (Delle)

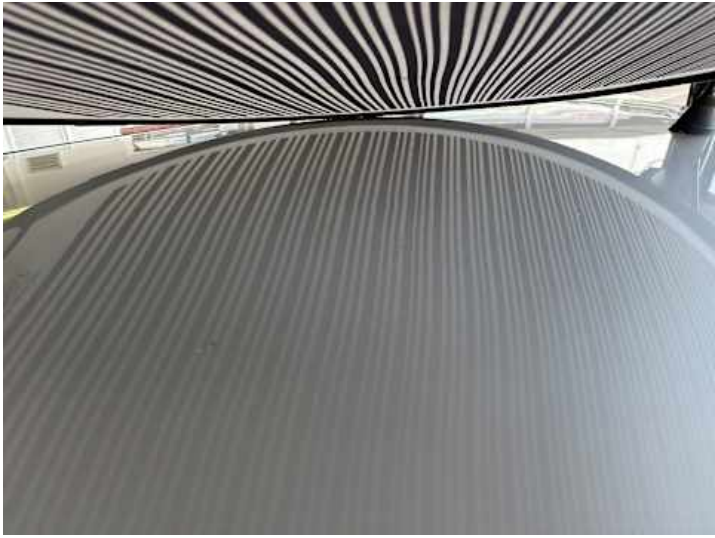
Dach (Delle)

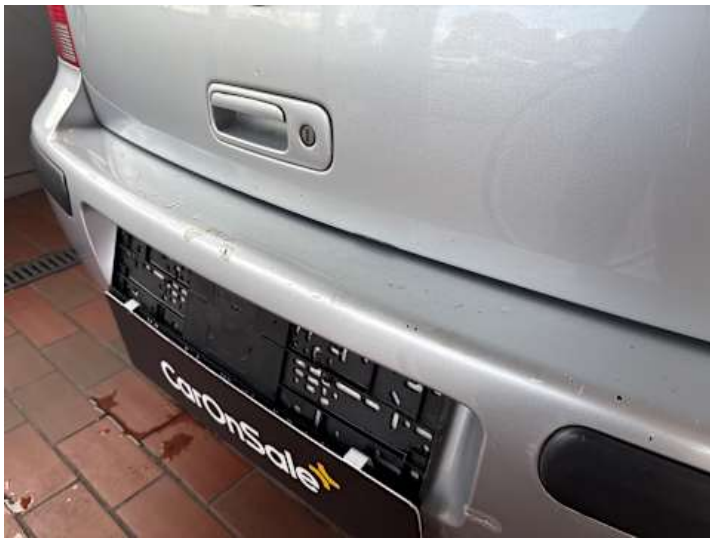
Stoßstange hinten (Kratzer)

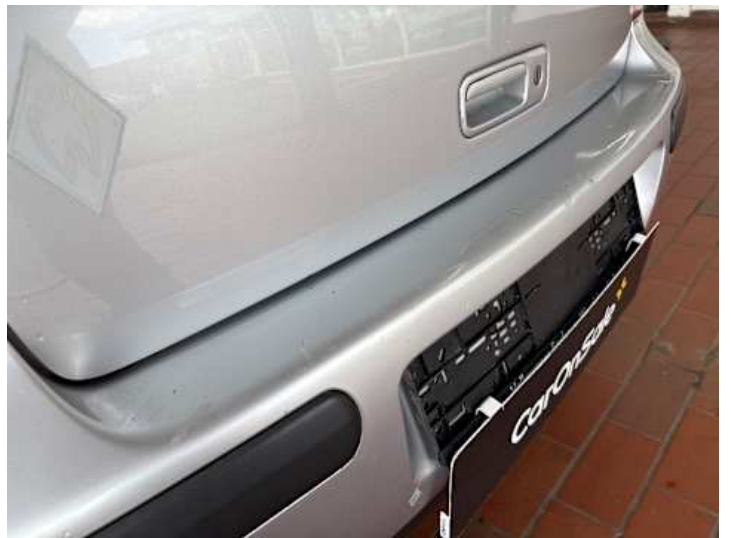
Stoßstange hinten (Kratzer)

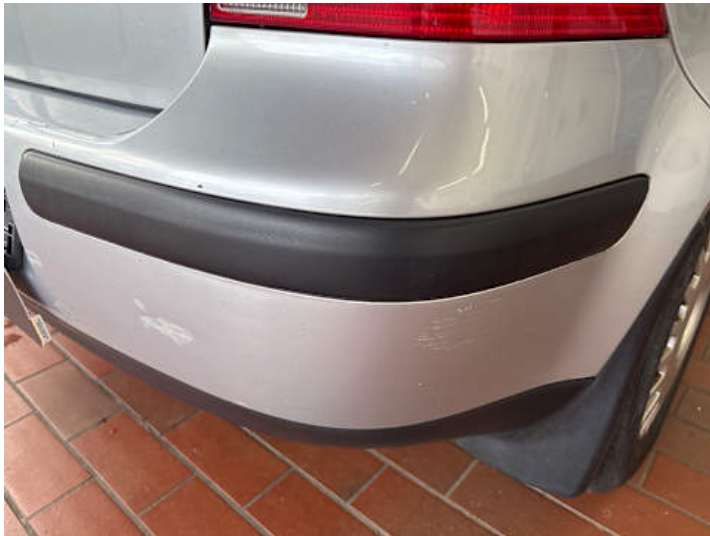
Stoßstange hinten (Kratzer)

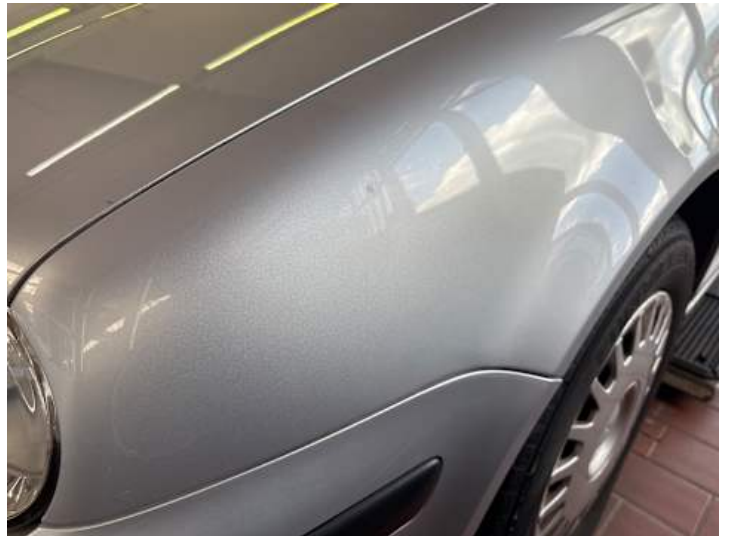
Kotflügel vorne links (Kratzer)

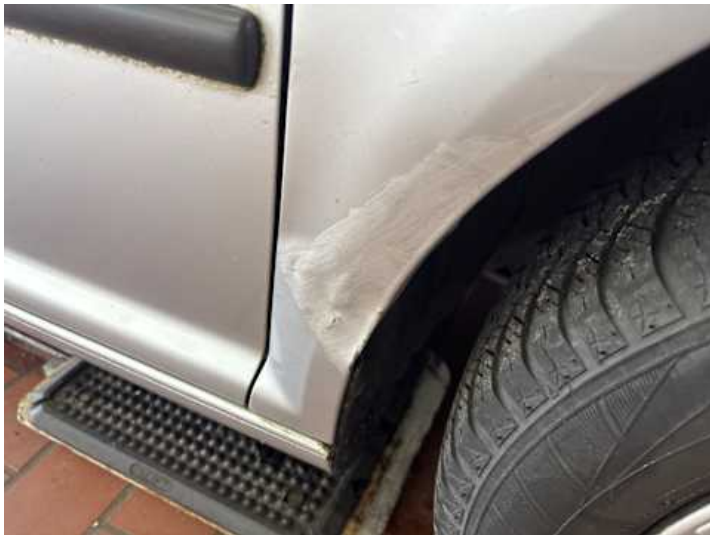
Kotflügel vorne rechts (Lackschaden, Verformung)

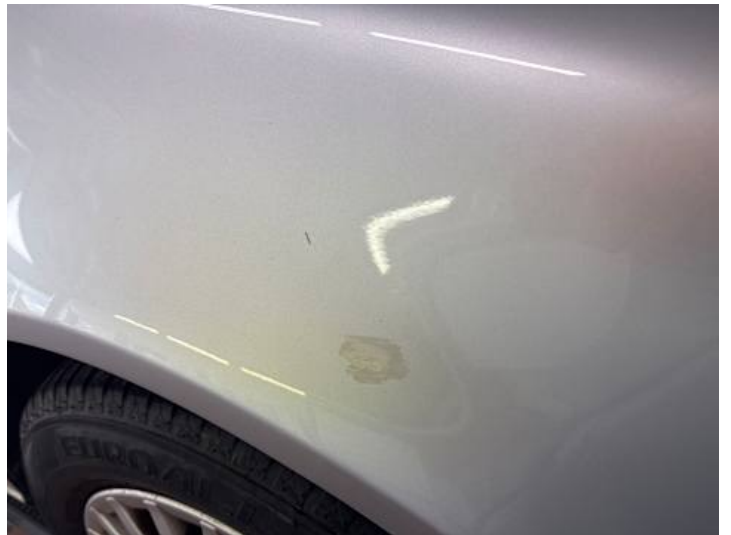
Kotflügel vorne rechts (Lackschaden, Verformung)

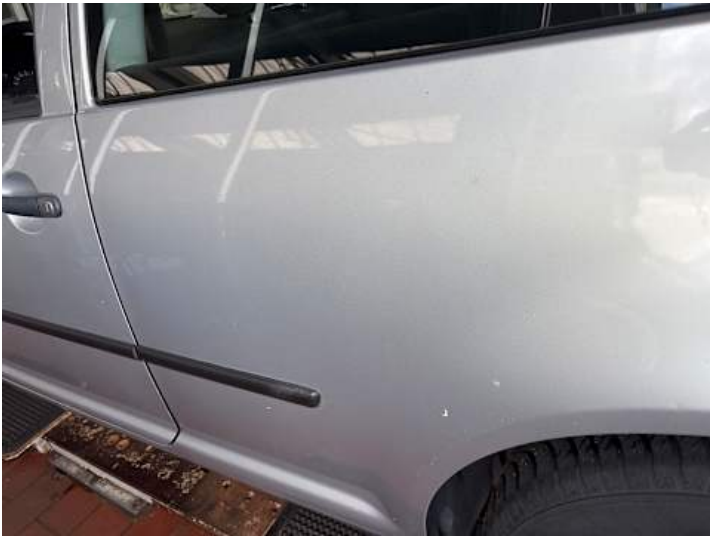
Seitenteil hinten links (Kratzer)

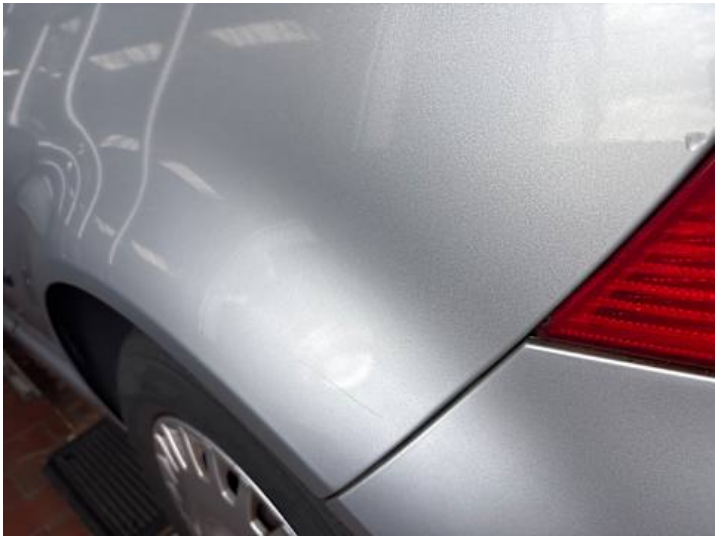
Seitenteil hinten links (Kratzer)

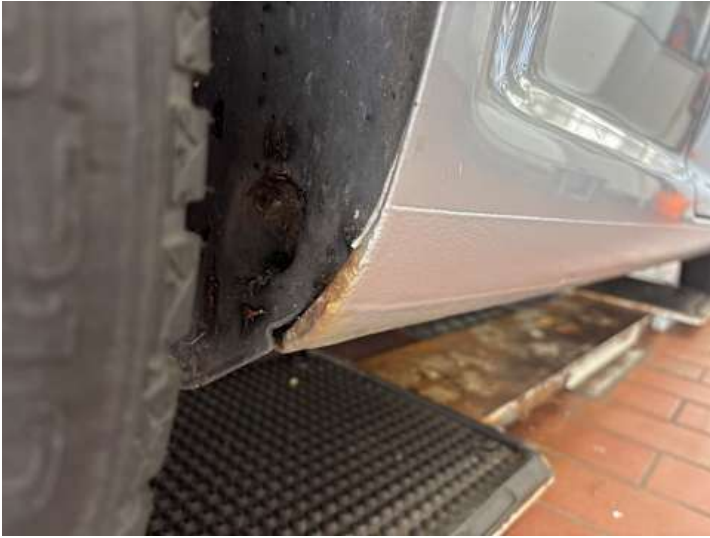
Seitenteil hinten rechts (Rost)

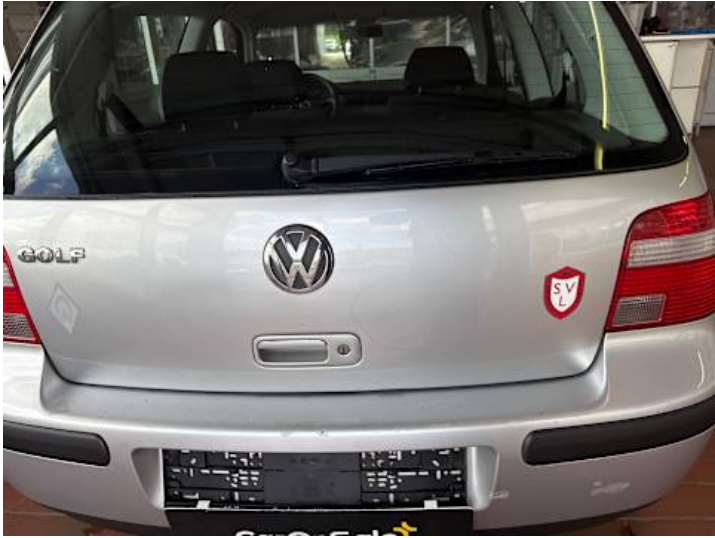
Heckklappe (Kratzer)

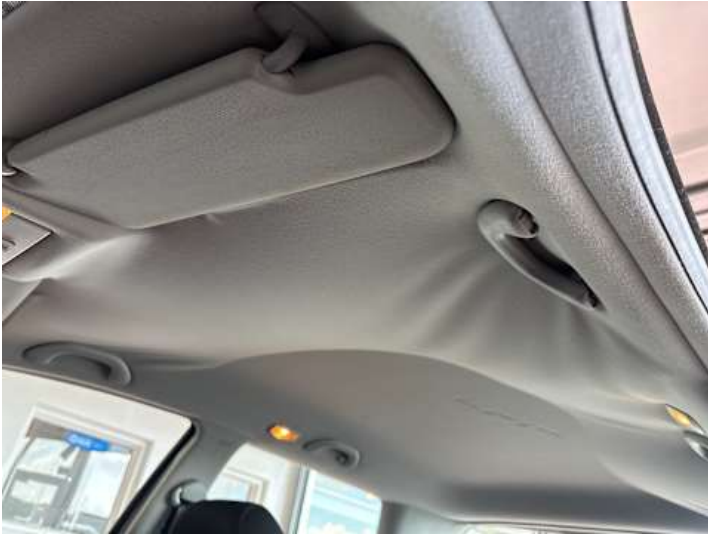
Innenraum (Verschleiß)

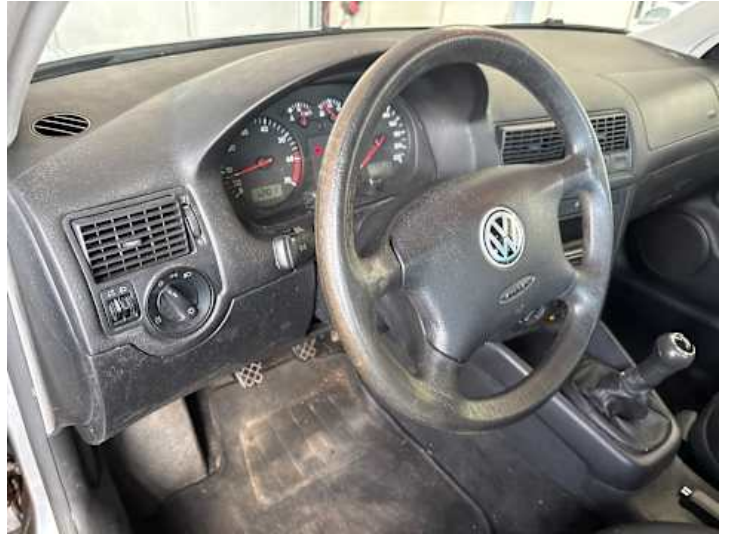
Innenraum (Verschleiß)

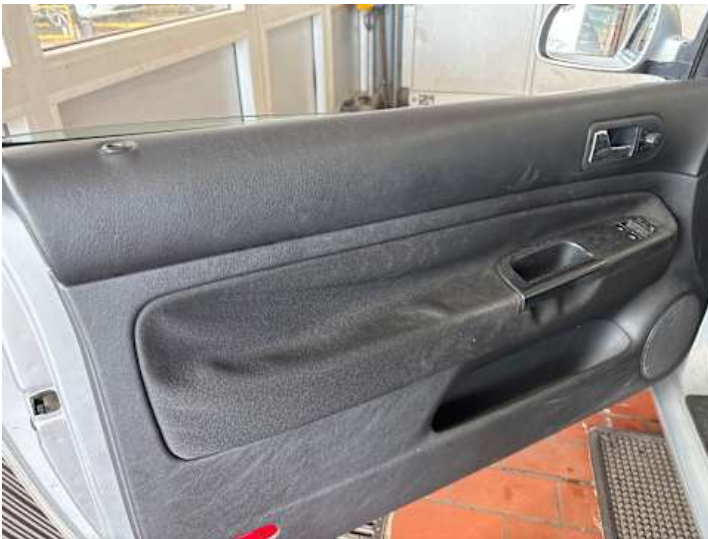
Innenraum (Verschleiß)

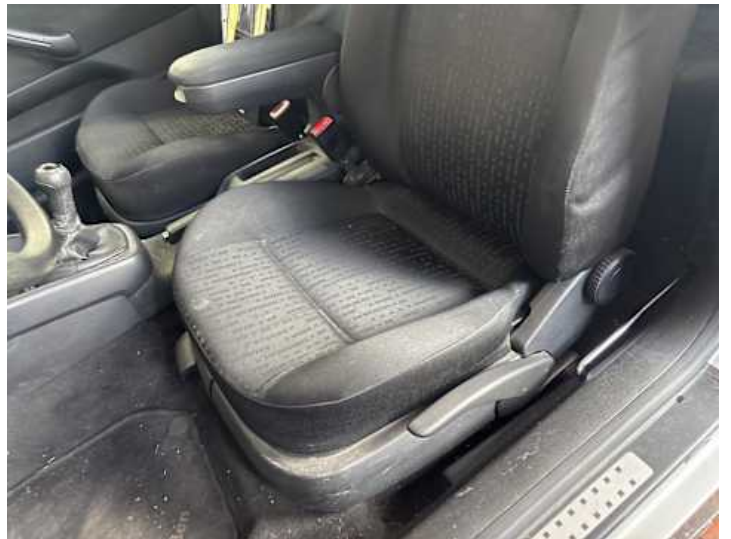
Innenraum (Verschleiß)
