## BMW 120 d xDrive Urban Line

EZ 04/2015 | Limousine | Diesel | Automatikgetriebe | 196.253km  
Besteuerung: Regelbesteuert (Deutschland)  
Fahrzeugstandort: 29\*\*\*  
Fahrzeug aufgenommen am: 30.07.2026

# Hinweise zum Zustandsbericht

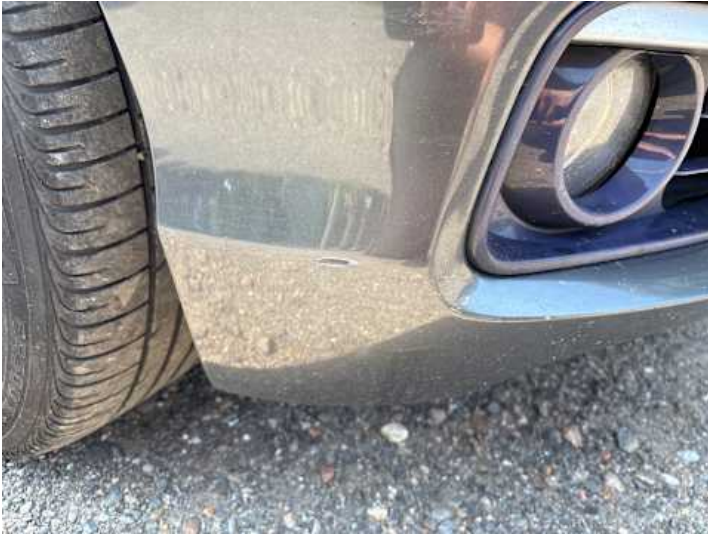
Stoßstange vorne (Lackschaden, Kratzer)

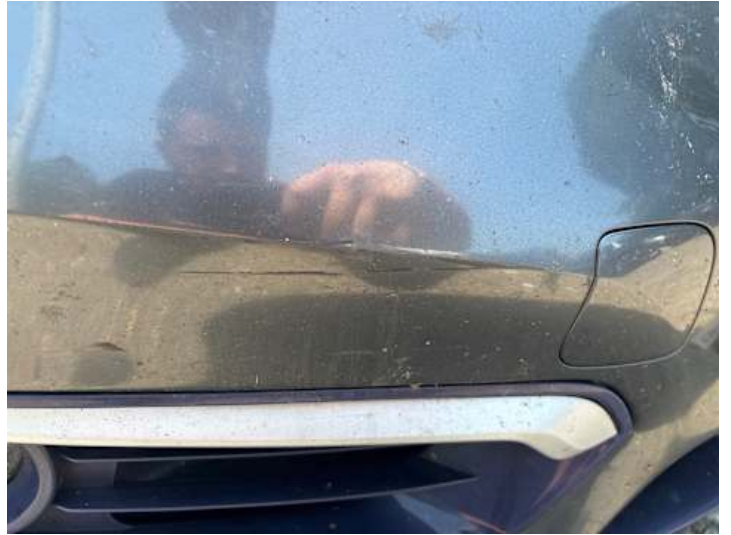
Stoßstange vorne (Lackschaden, Kratzer)

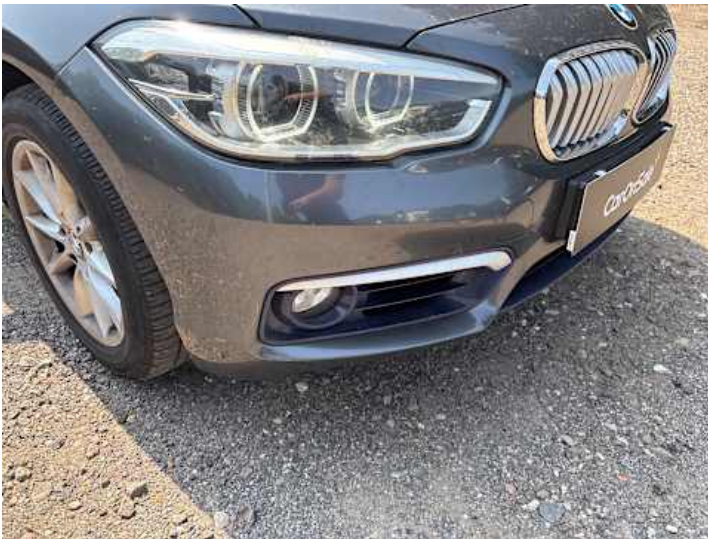
Stoßstange vorne (Lackschaden, Kratzer)

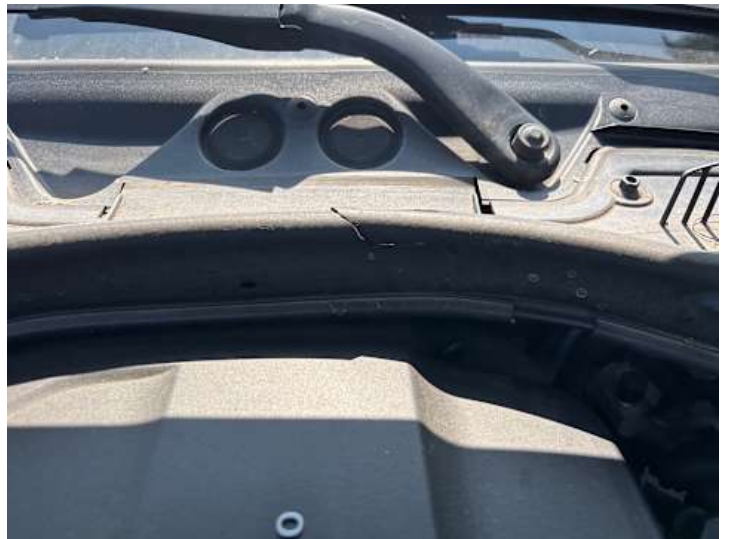
Motorhaube (Riss/Bruch)

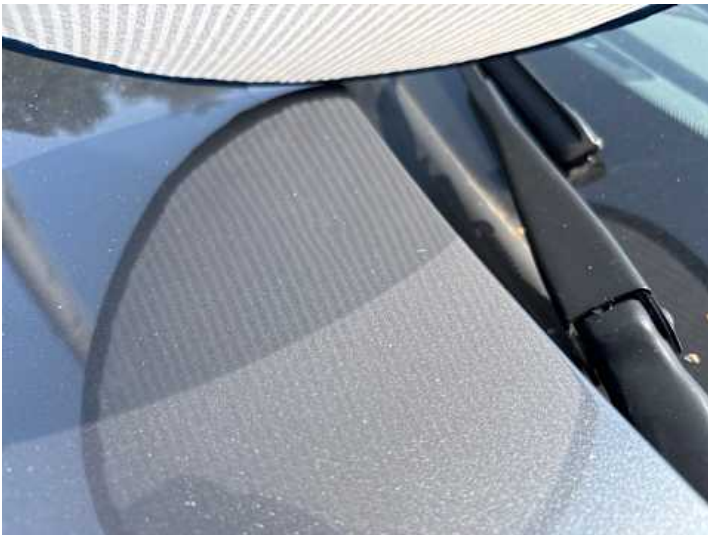
Motorhaube (Delle)

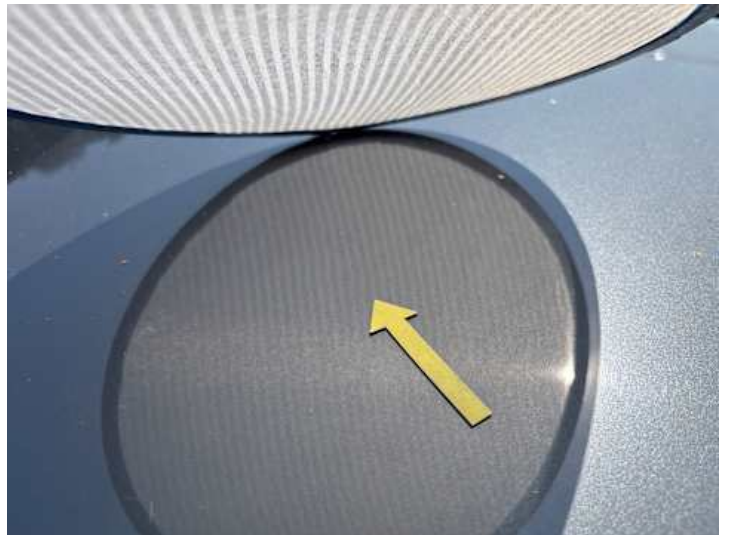
Motorhaube (Delle)

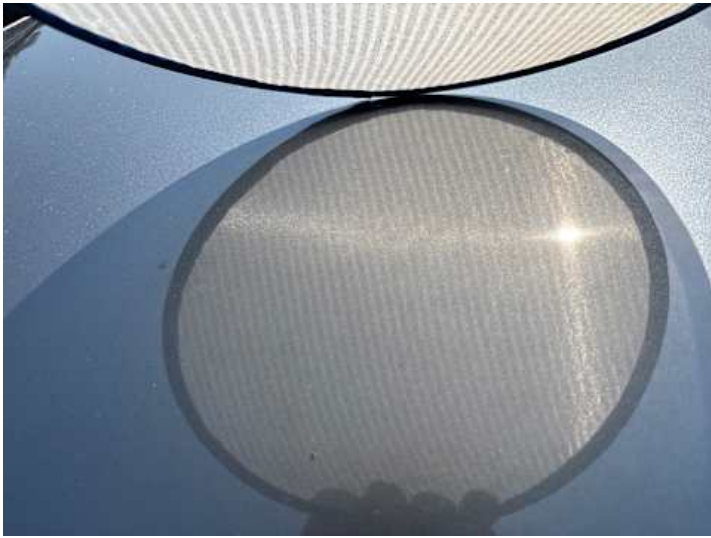
Motorhaube (Delle)

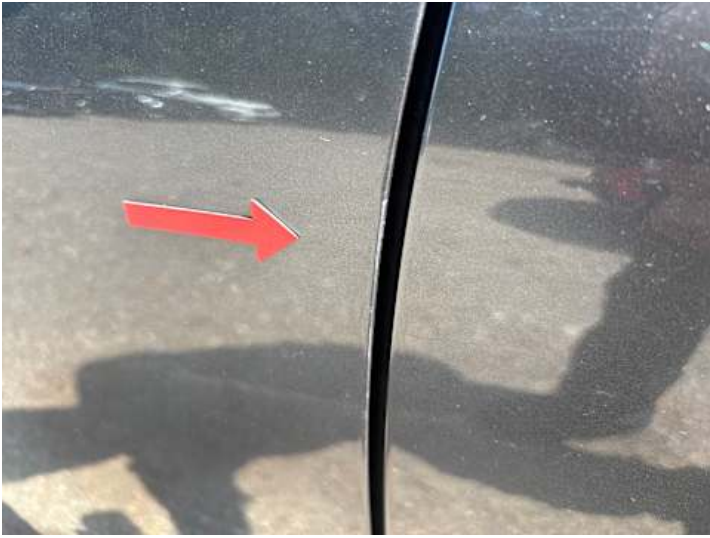
Fahrtür (Lackschaden)

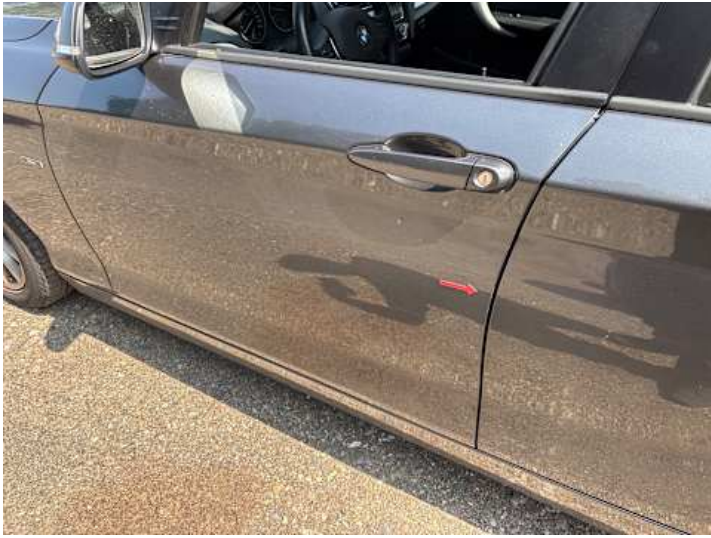
Fahrtür (Lackschaden)

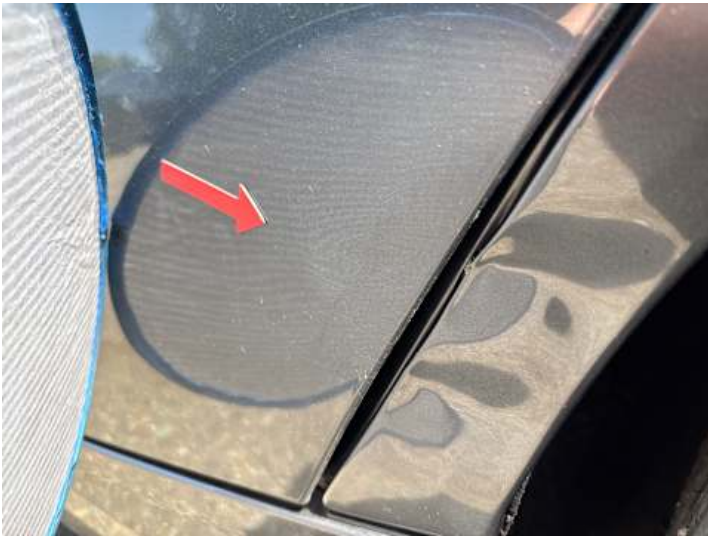
Türe hinten links (Verformung, Lackschaden, Kratzer)

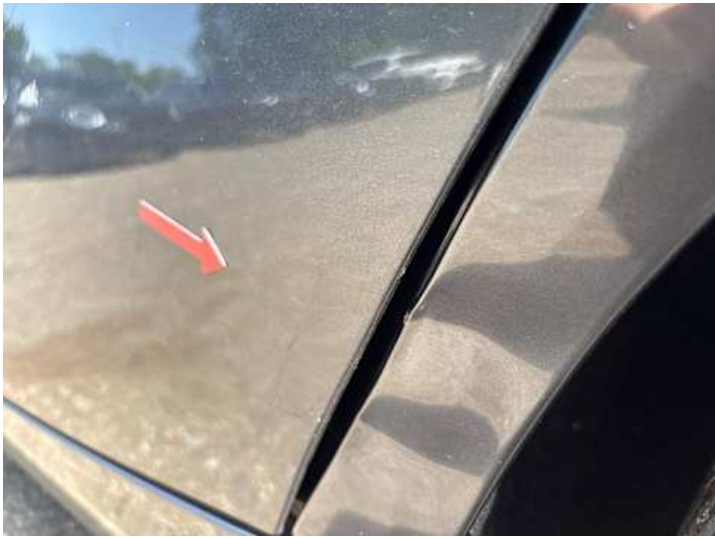
Türe hinten links (Verformung, Lackschaden, Kratzer)

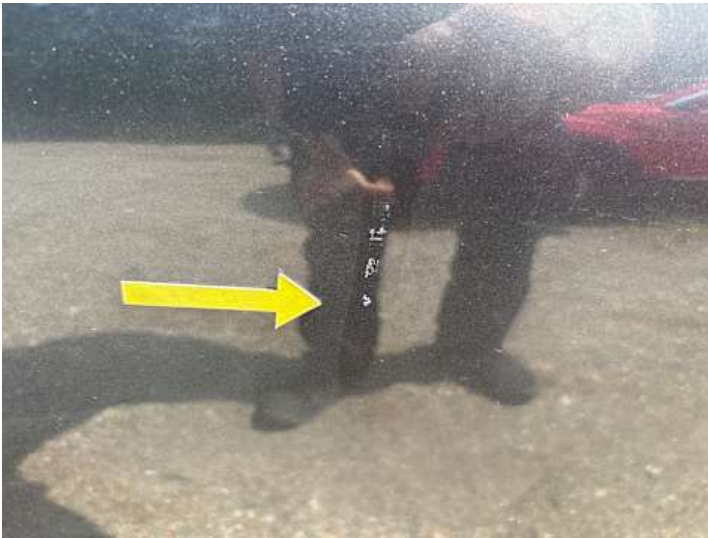
Türe hinten links (Verformung, Lackschaden, Kratzer)

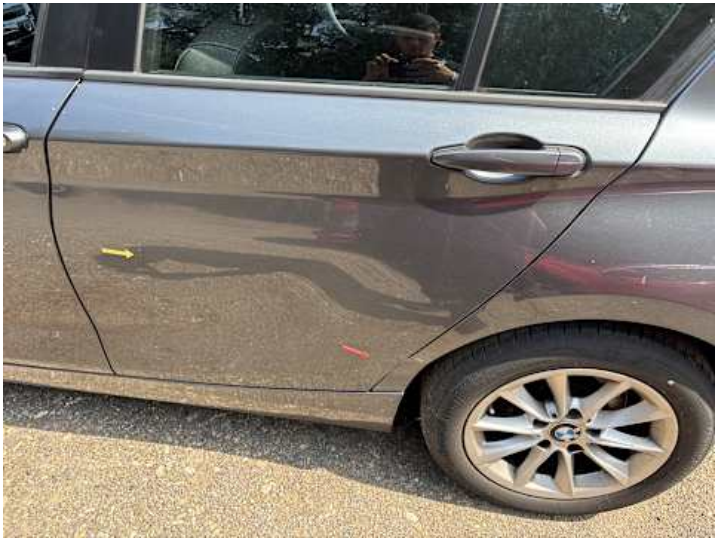
Türe hinten links (Verformung, Lackschaden, Kratzer)

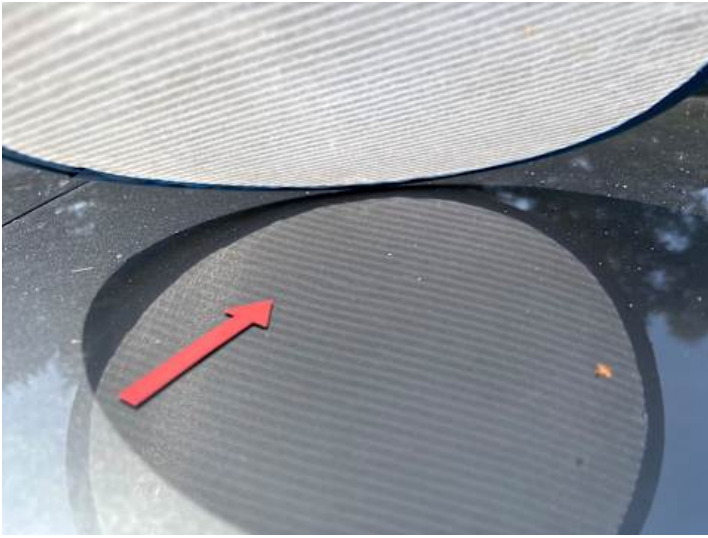
Dach (Delle)

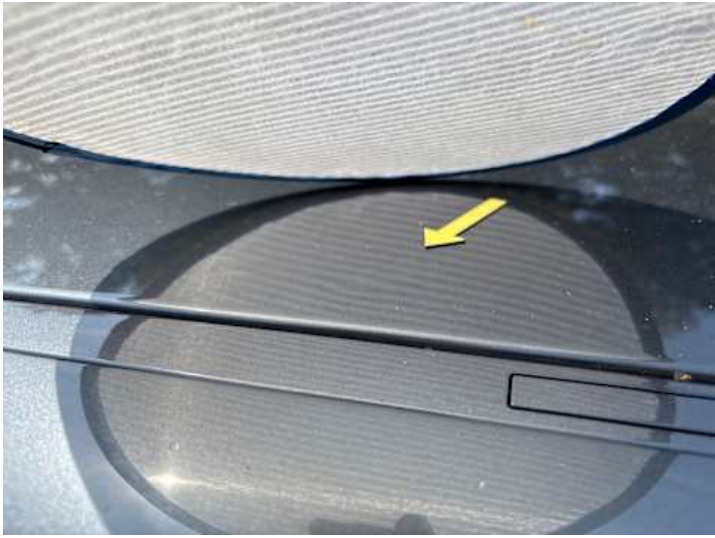
Dach (Delle)

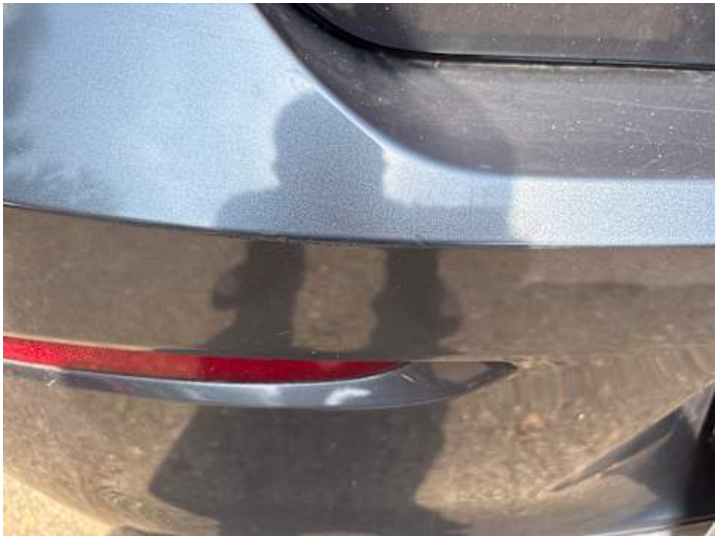
Stoßstange hinten (Kratzer, Lackschaden)

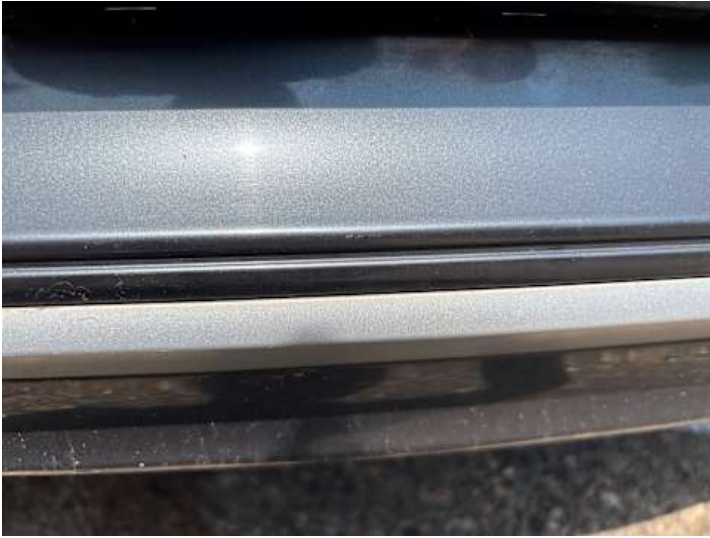
Stoßstange hinten (Kratzer, Lackschaden)

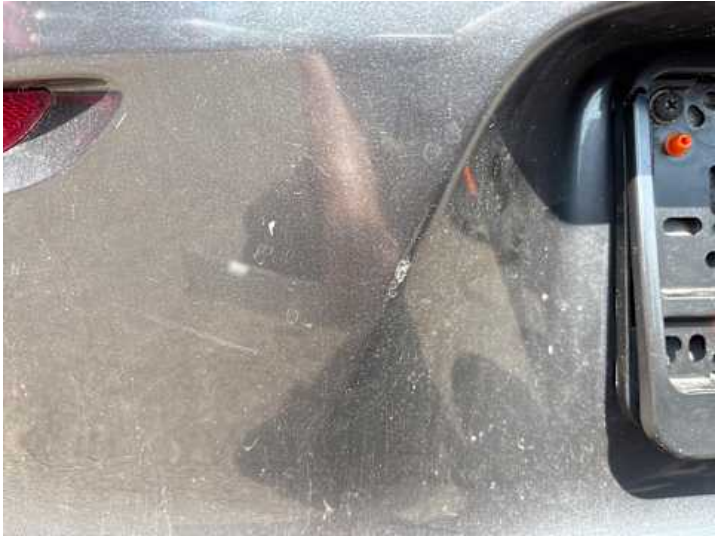
Stoßstange hinten (Kratzer, Lackschaden)

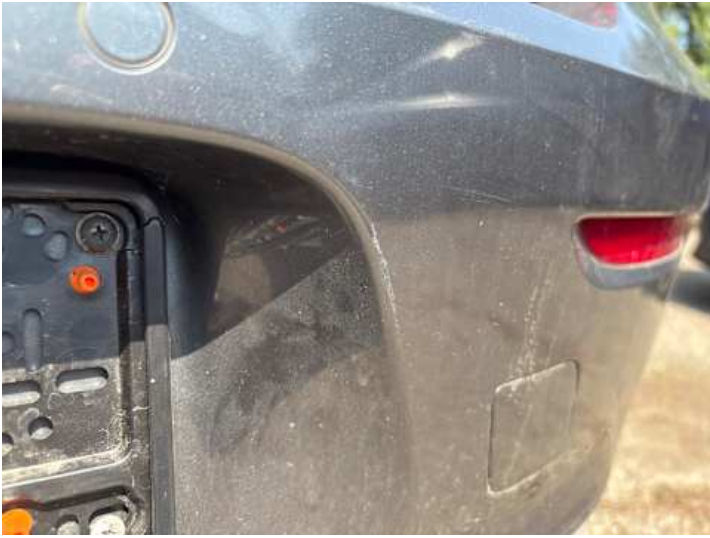
Stoßstange hinten (Kratzer, Lackschaden)

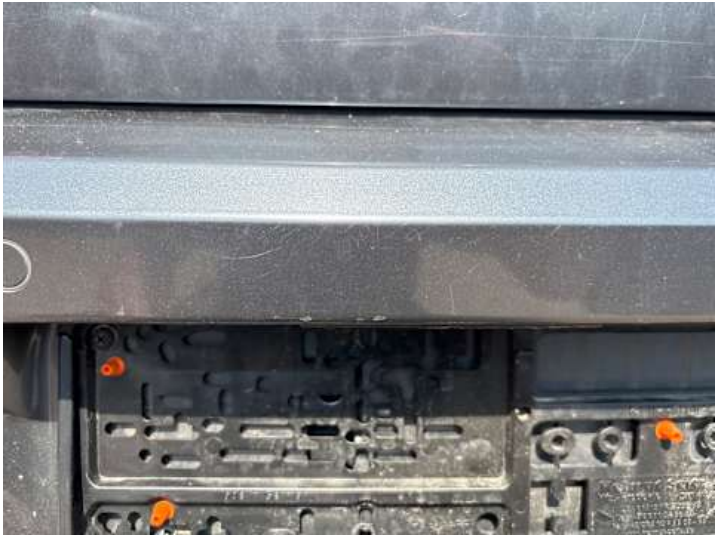
Stoßstange hinten (Kratzer, Lackschaden)

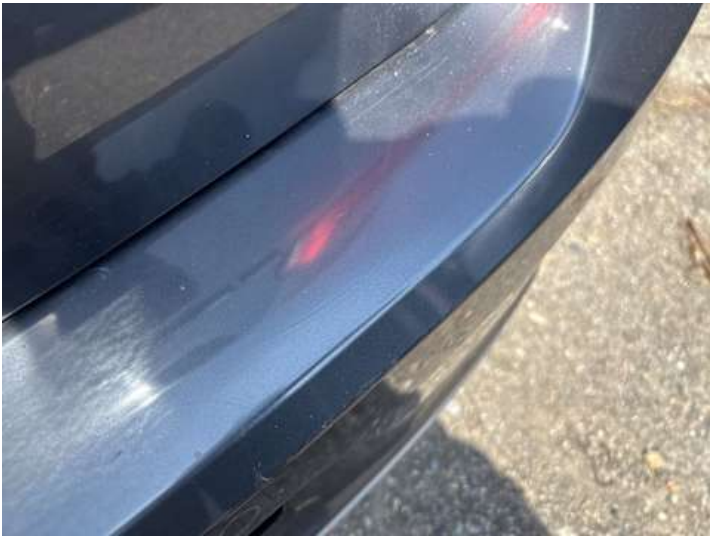
Stoßstange hinten (Kratzer, Lackschaden)

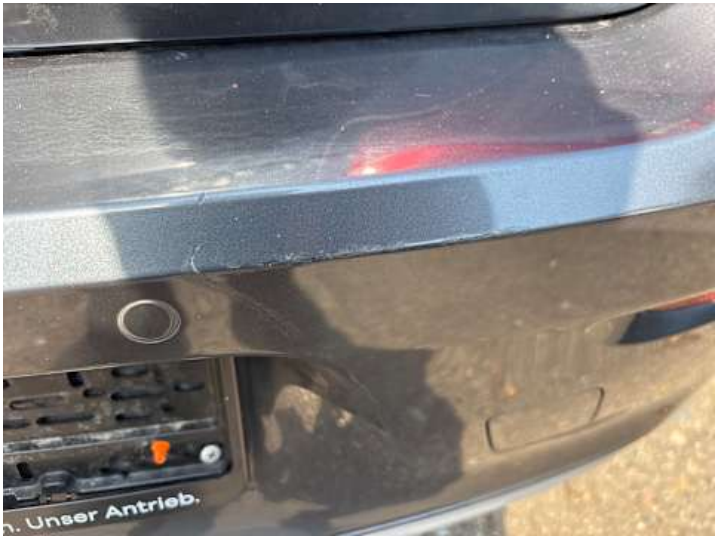
Stoßstange hinten (Kratzer, Lackschaden)

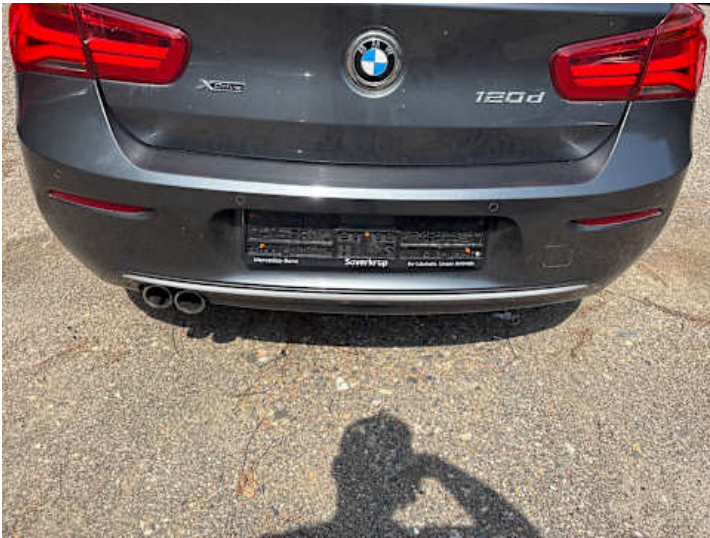
Stoßstange hinten (Kratzer, Lackschaden)

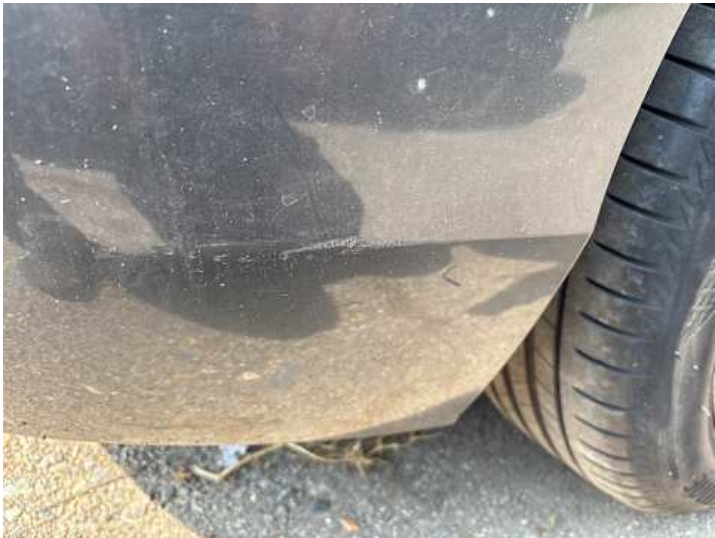
Stoßstange hinten (Lackschaden, Kratzer)

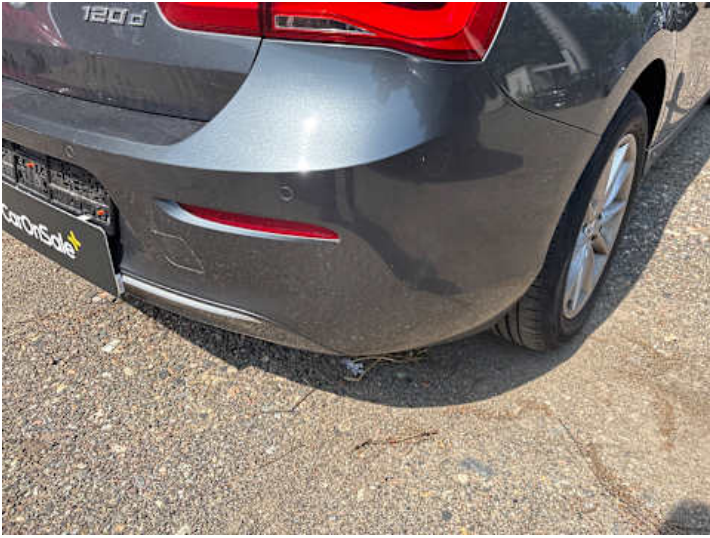
Stoßstange hinten (Lackschaden, Kratzer)

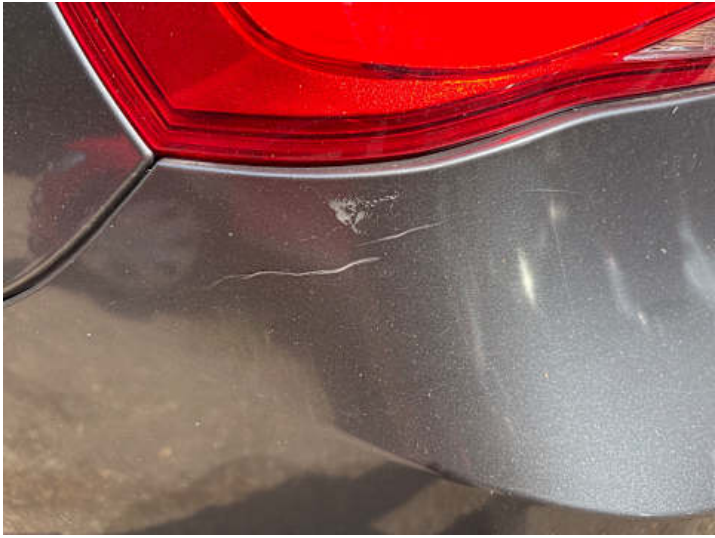
Stoßstange hinten (Kratzer, Lackschaden)

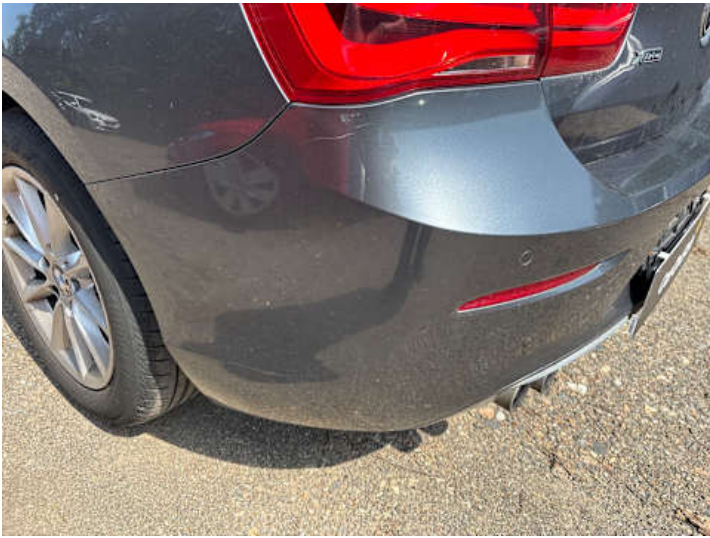
Stoßstange hinten (Kratzer, Lackschaden)

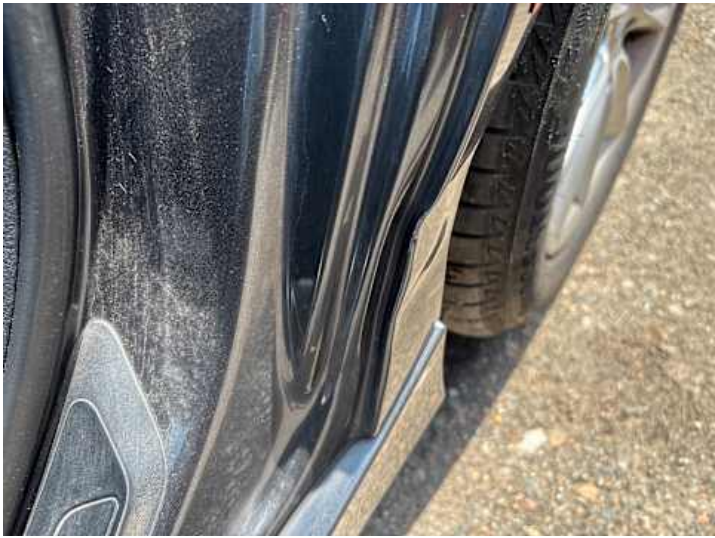
Seitenteil hinten links (Unsachgemäß instand gesetzt, Verformung, Lackschaden)

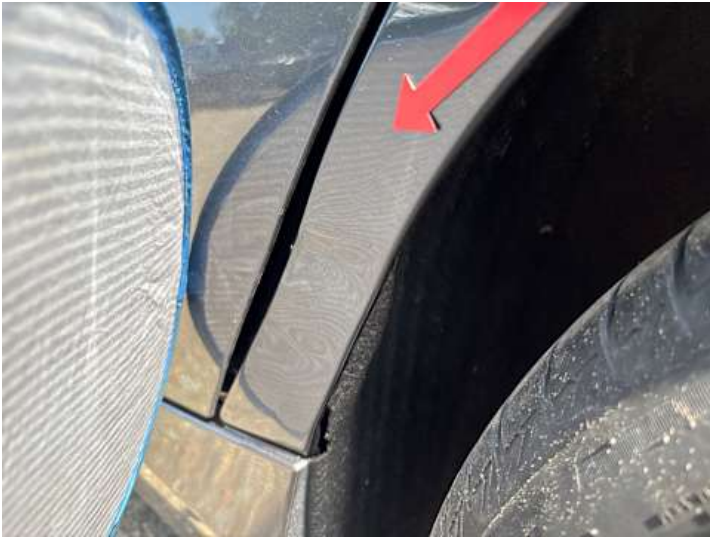
Seitenteil hinten links (Unsachgemäß instand gesetzt, Verformung, Lackschaden)

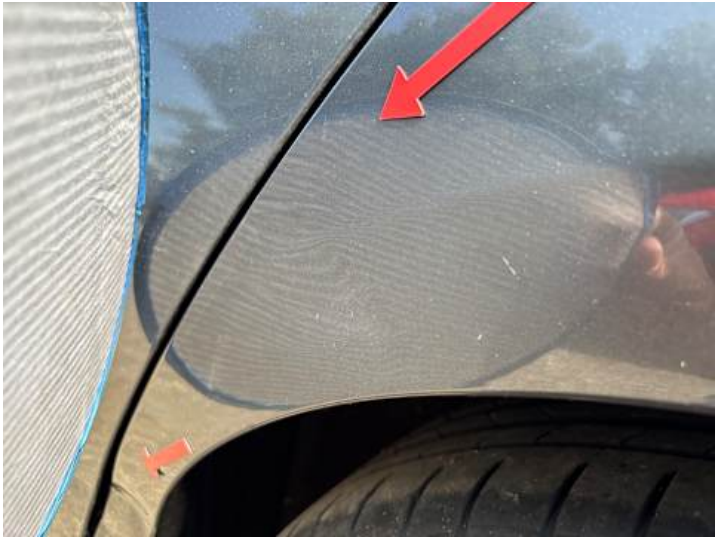
Seitenteil hinten links (Unsachgemäß instand gesetzt, Verformung, Lackschaden)

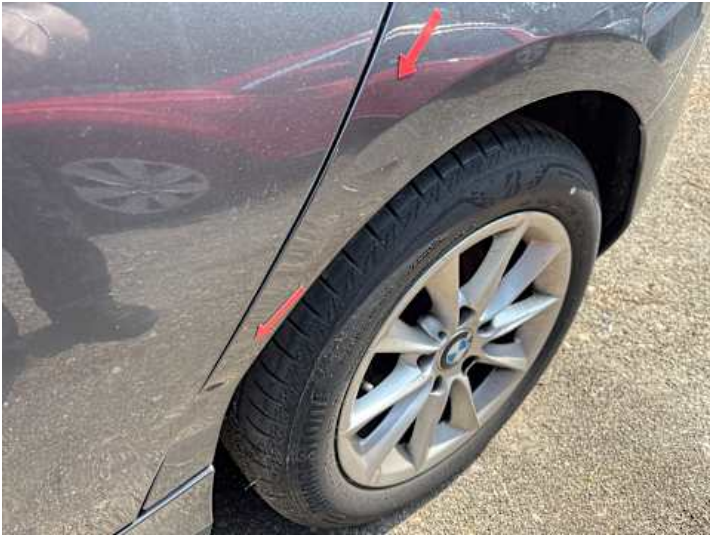
Seitenteil hinten links (Unsachgemäß instand gesetzt, Verformung, Lackschaden)

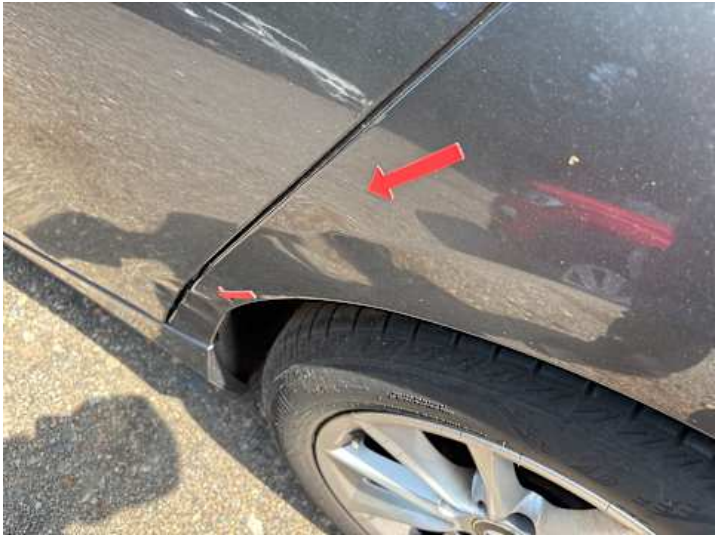
Seitenteil hinten links (Unsachgemäß instand gesetzt, Verformung, Lackschaden)

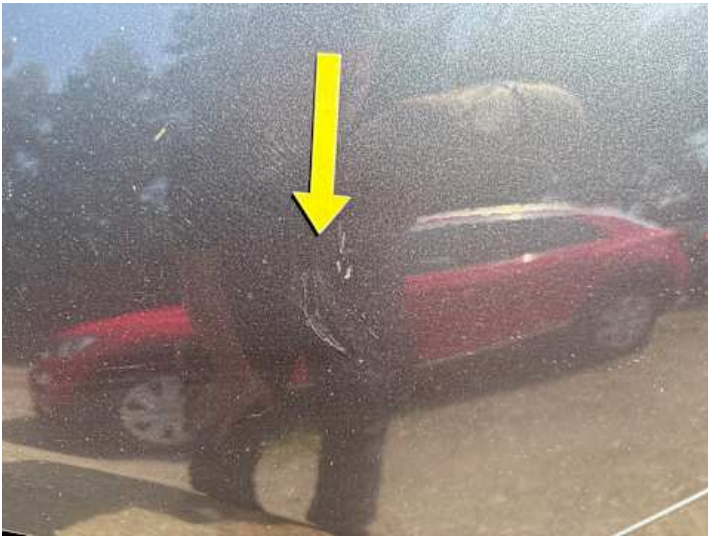
Seitenteil hinten links (Unsachgemäß instand gesetzt, Verformung, Lackschaden)

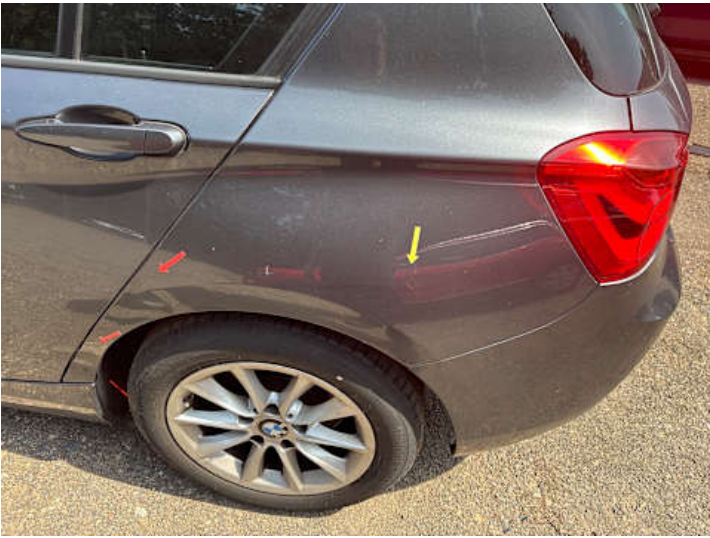
Seitenteil hinten links (Unsachgemäß instand gesetzt, Verformung, Lackschaden)

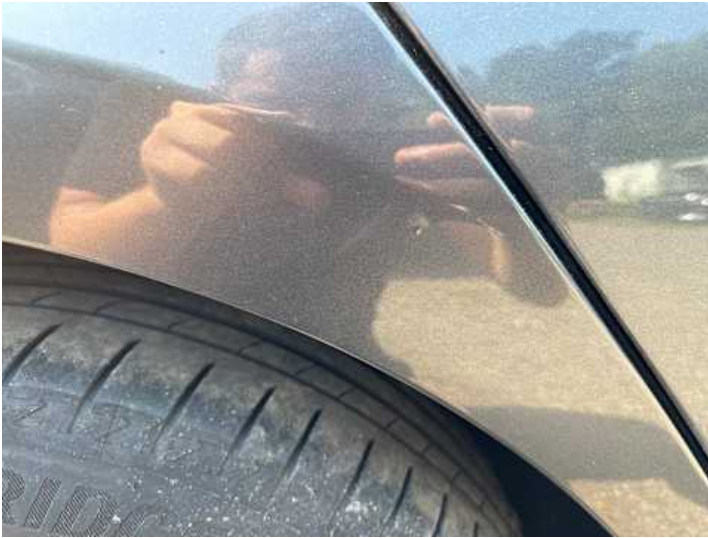
Seitenteil hinten rechts (Kratzer, Lackschaden)

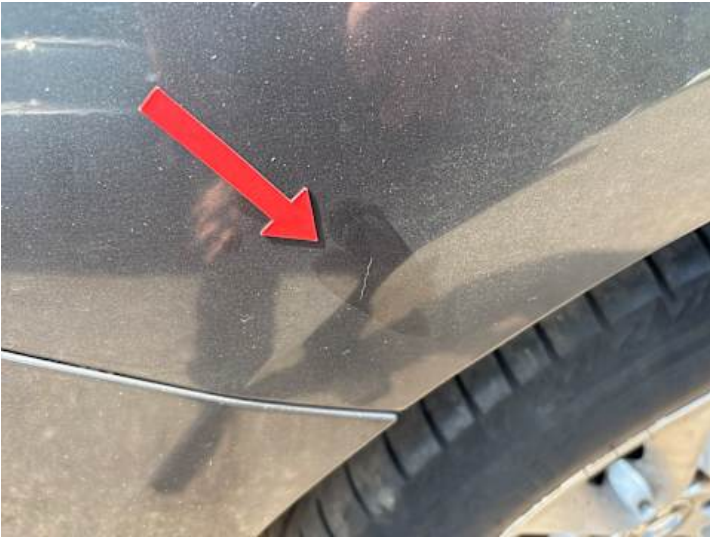
Seitenteil hinten rechts (Kratzer, Lackschaden)

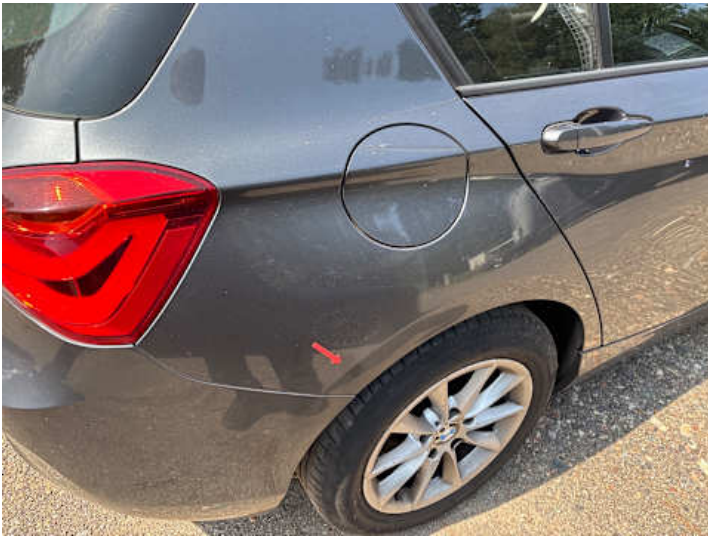
Seitenteil hinten rechts (Kratzer, Lackschaden)

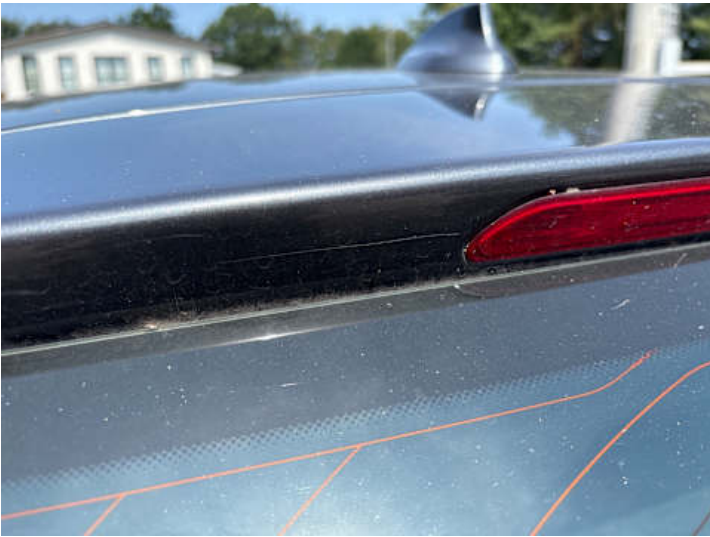
Heckklappe (Rost, Kratzer)

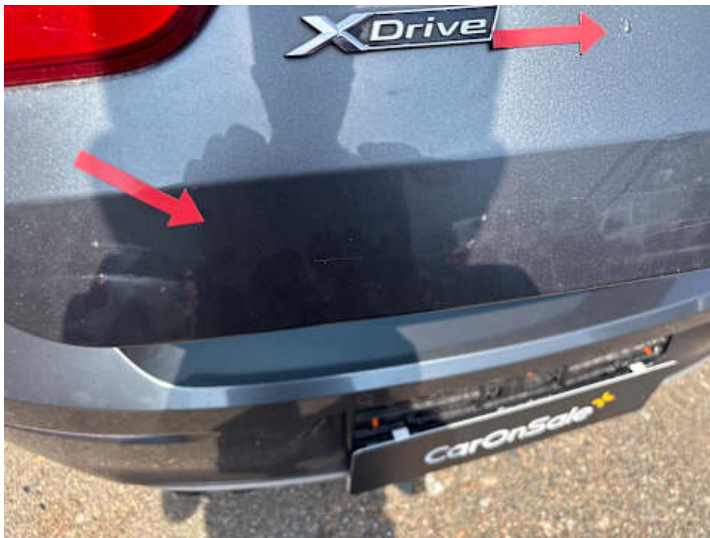
Heckklappe (Rost, Kratzer)

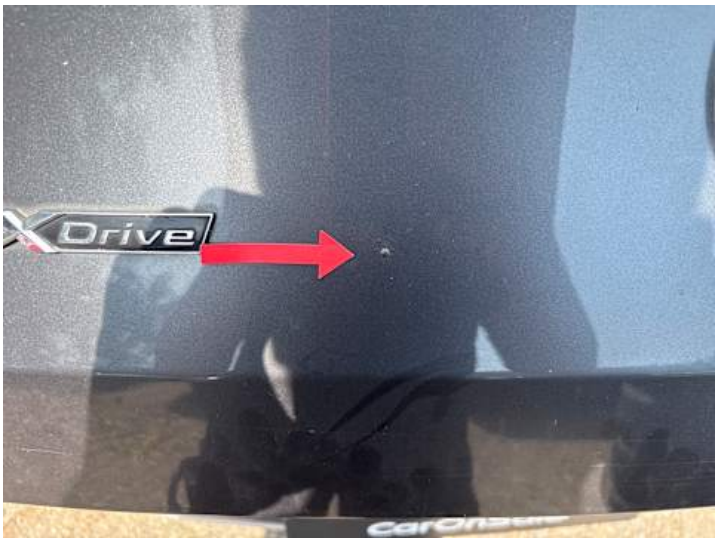
Heckklappe (Rost, Kratzer)

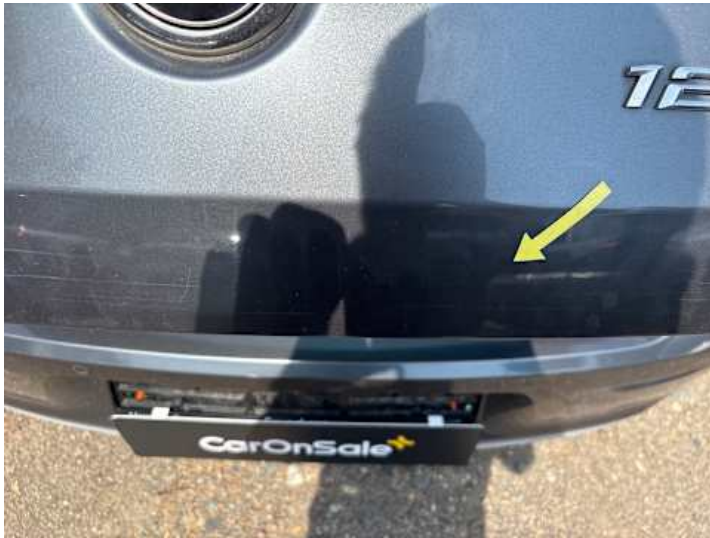
Heckklappe (Rost, Kratzer)

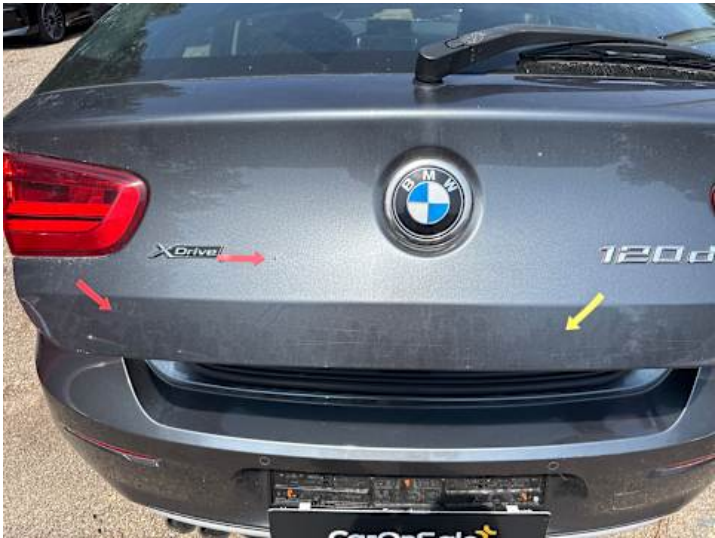
Heckklappe (Rost, Kratzer)

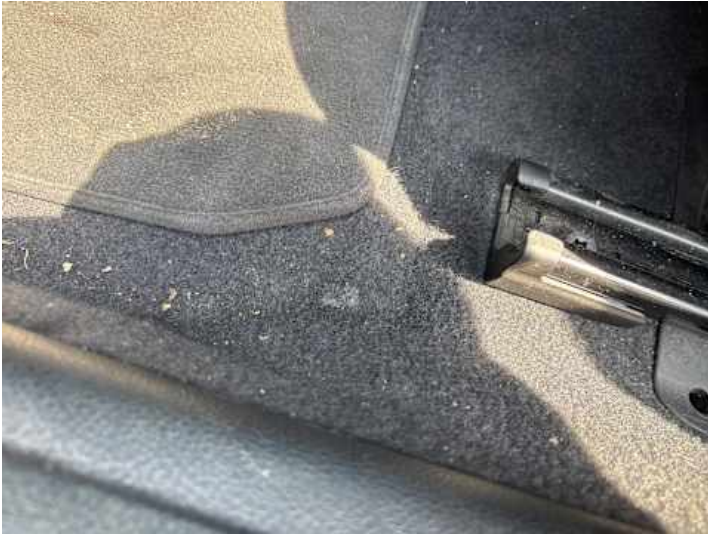
Innenraum (Diverse Schäden)

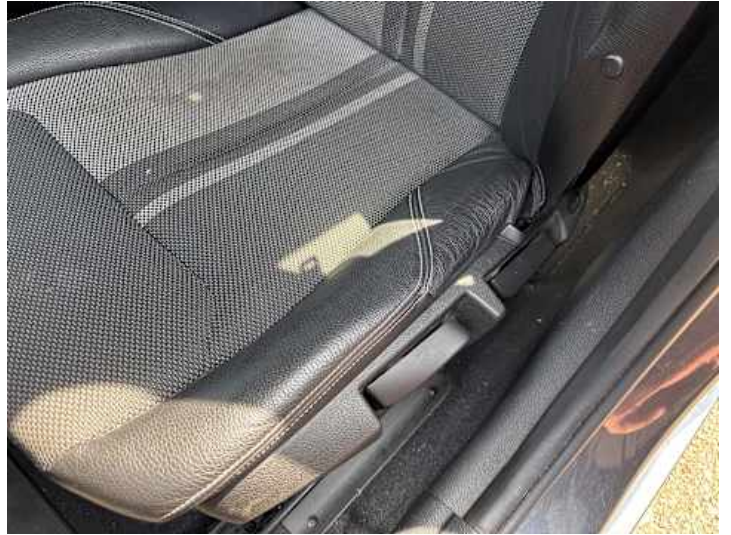
Innenraum (Verschleiß)

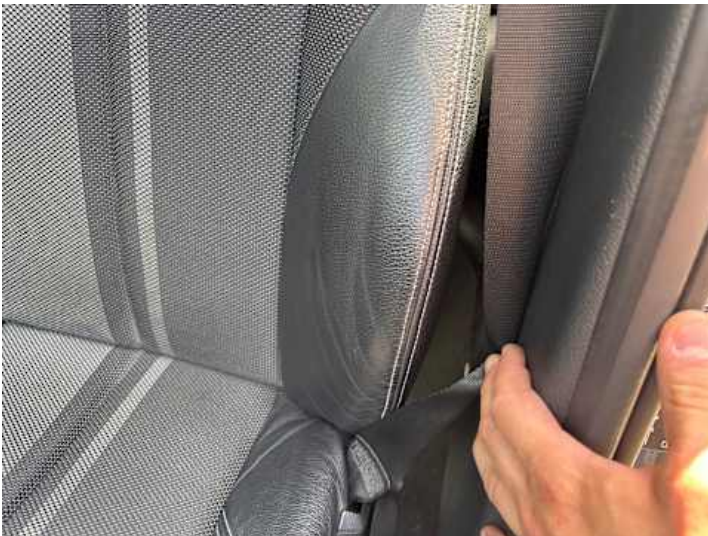
Innenraum (Verschleiß)

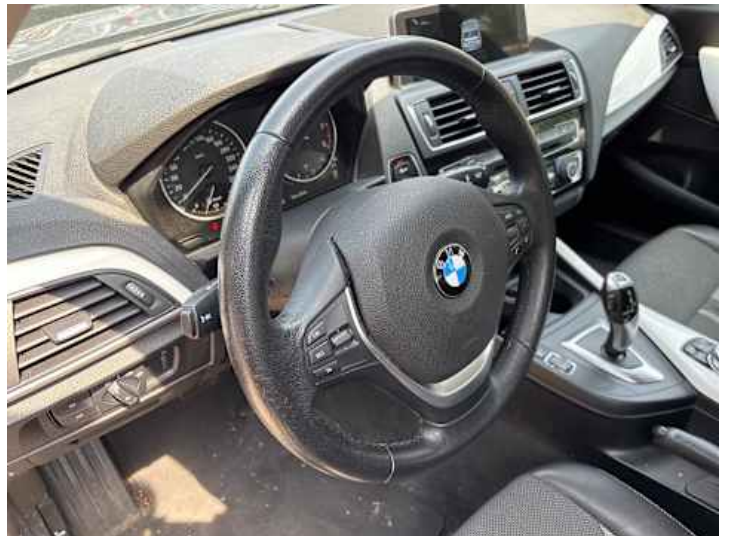
Innenraum (Verschleiß)

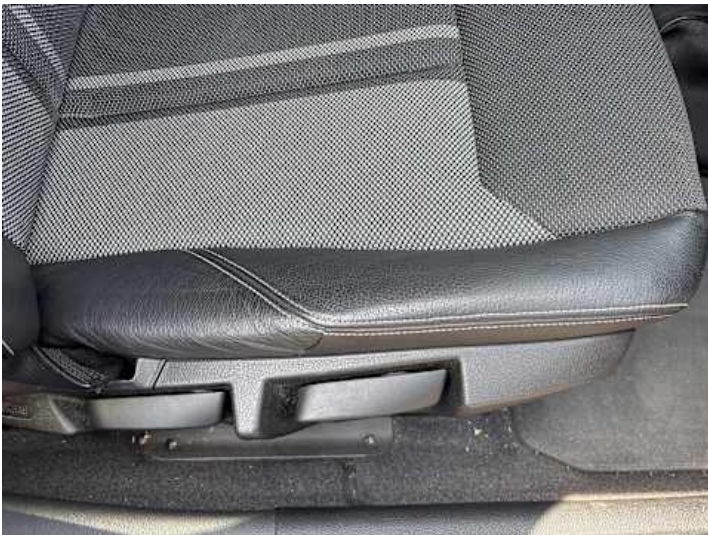
Innenraum (Verschleiß)
