## Volkswagen Touran Conceptline

EZ 03/2009 | Van | Diesel | Schaltgetriebe | 193.858km

Fahrzeug aufgenommen am: 27.08.2026

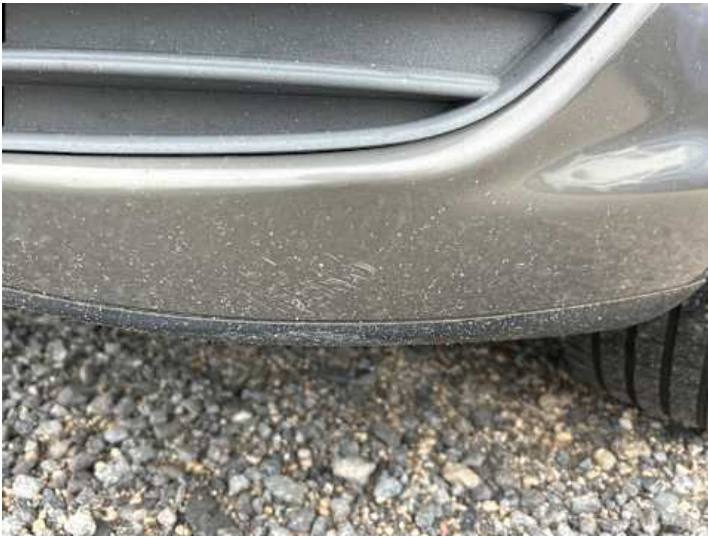
Stoßstange vorne (Kratzer)

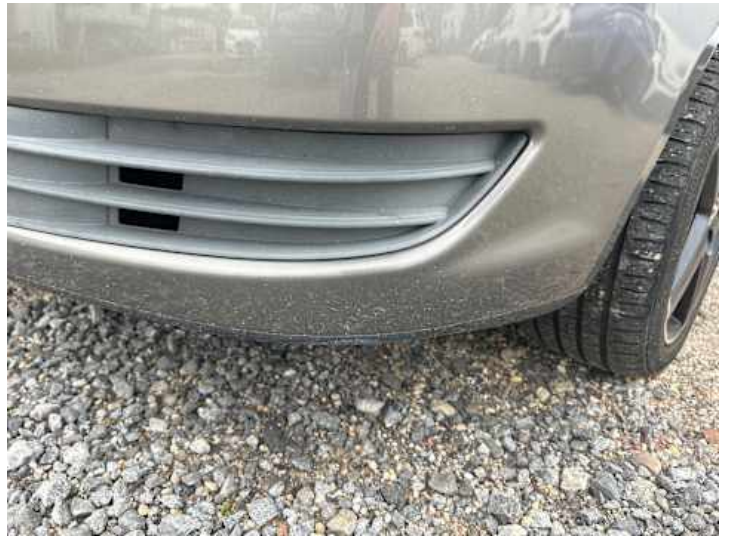
Stoßstange vorne (Kratzer)

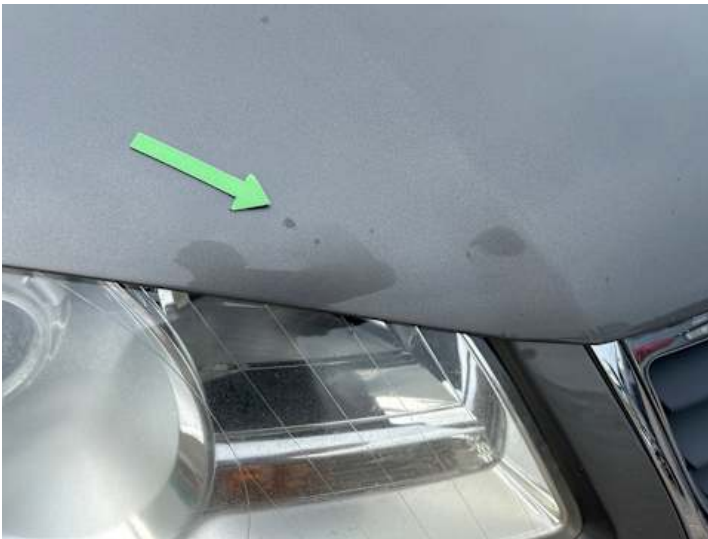
Motorhaube (Rost)

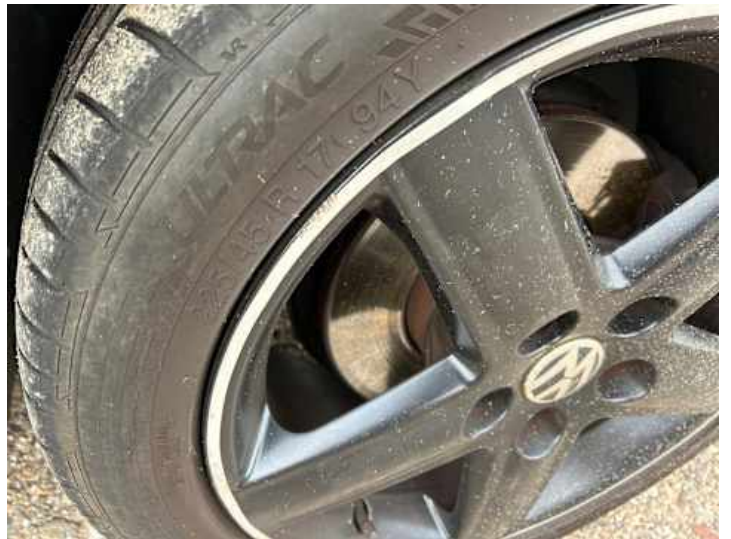
Rad (Kratzer)

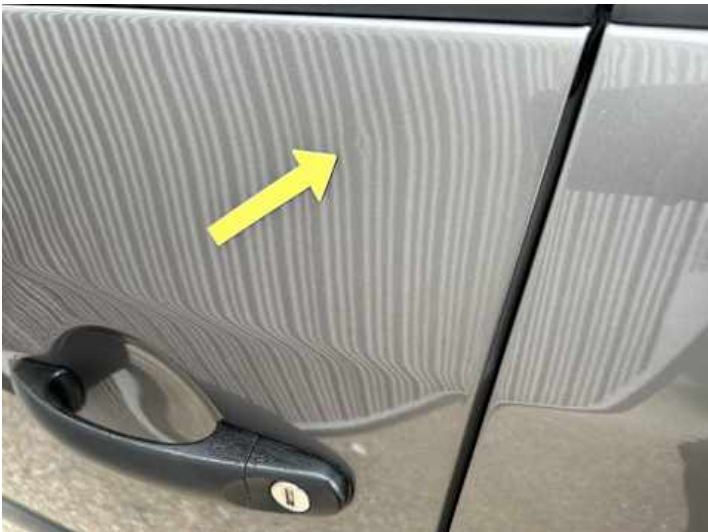
Fahrertür (Delle)

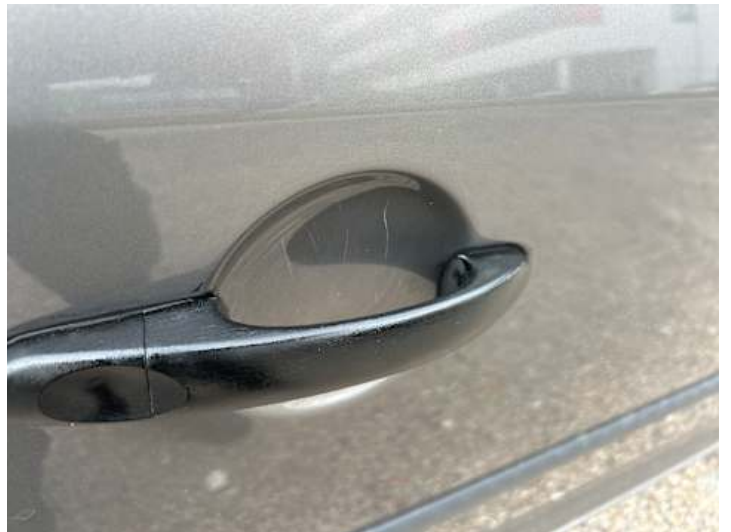
Beifahrertür (Kratzer)

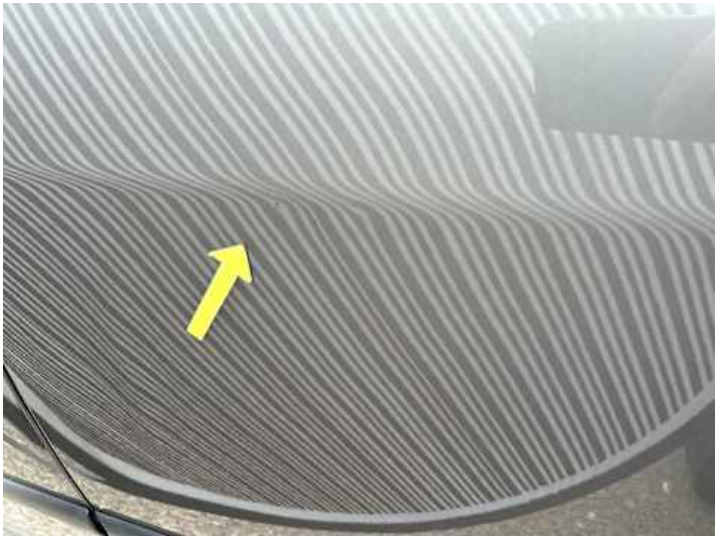
Türe hinten links (Verformung)

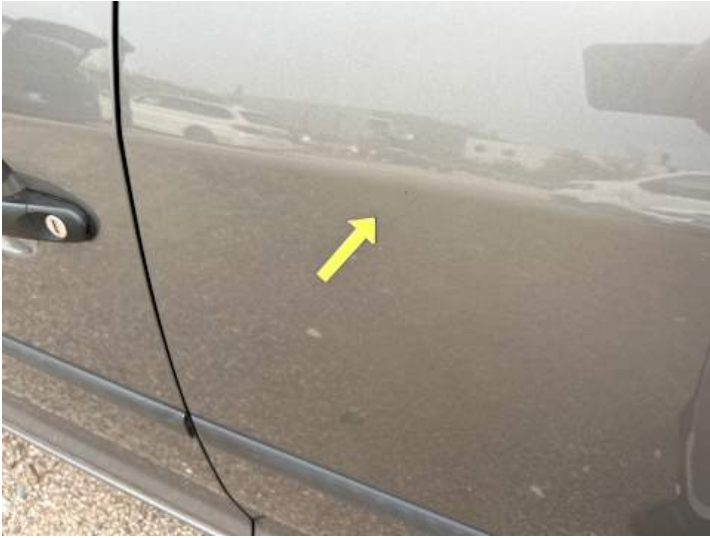
Türe hinten links (Verformung)

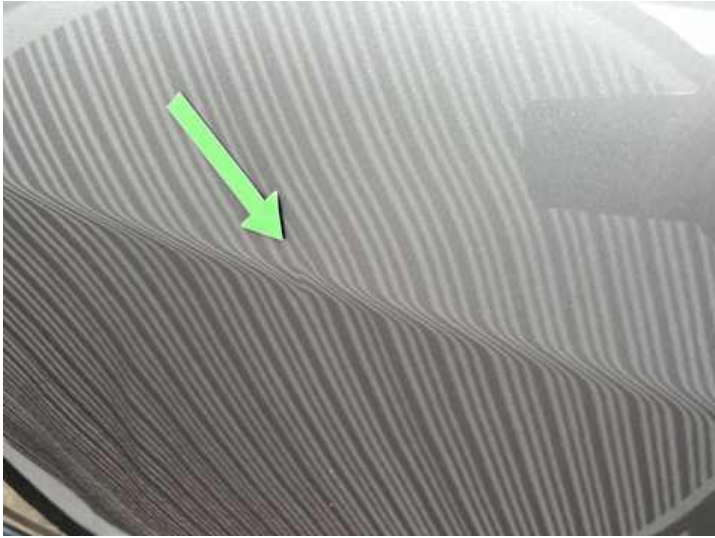
Türe hinten rechts (Kratzer, Delle)

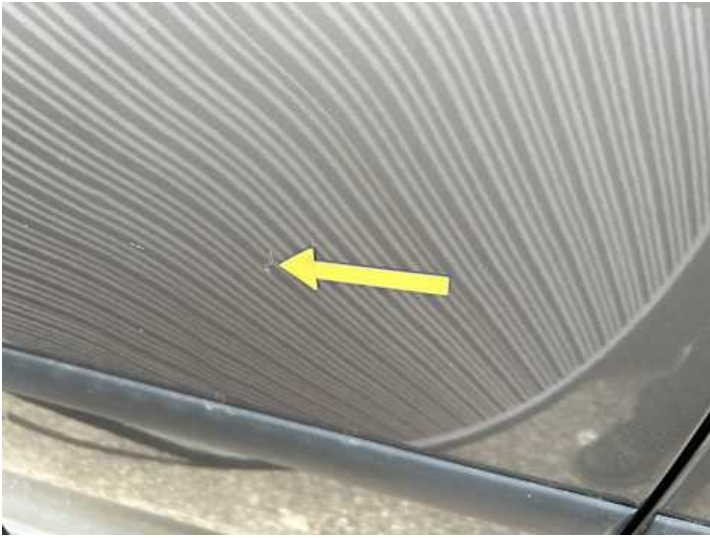
Türe hinten rechts (Kratzer, Delle)

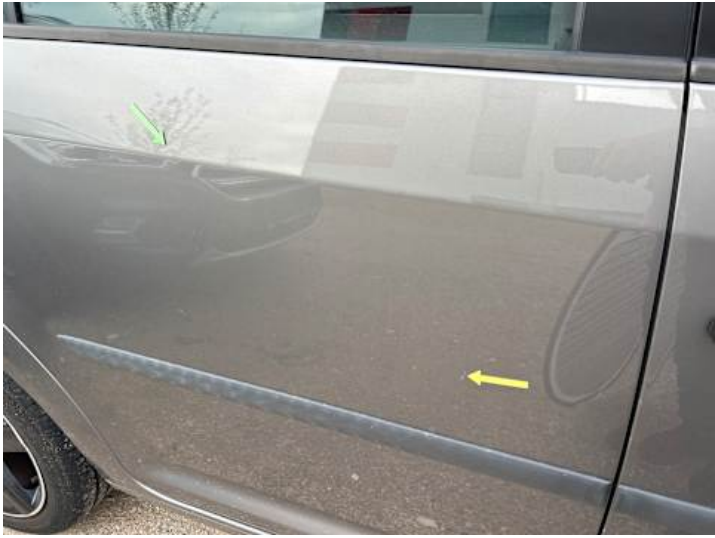
Türe hinten rechts (Kratzer, Delle)

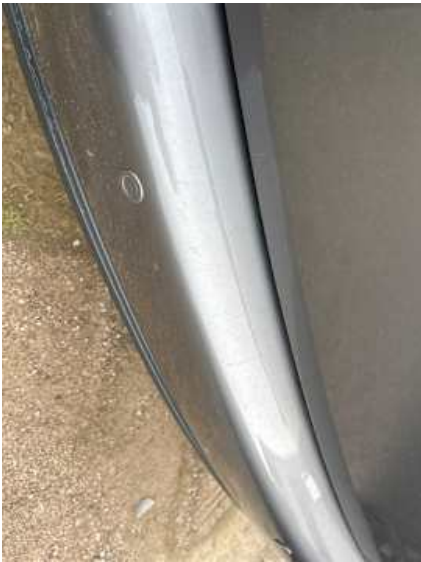
Stoßstange hinten (Kratzer)

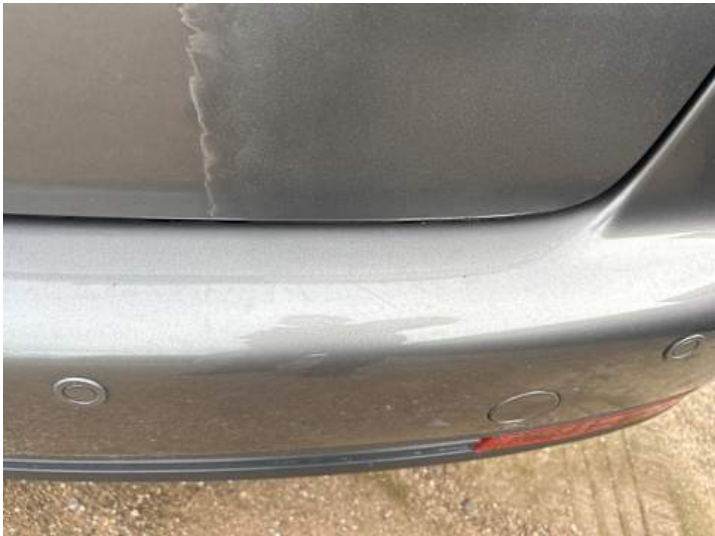
Stoßstange hinten (Kratzer)

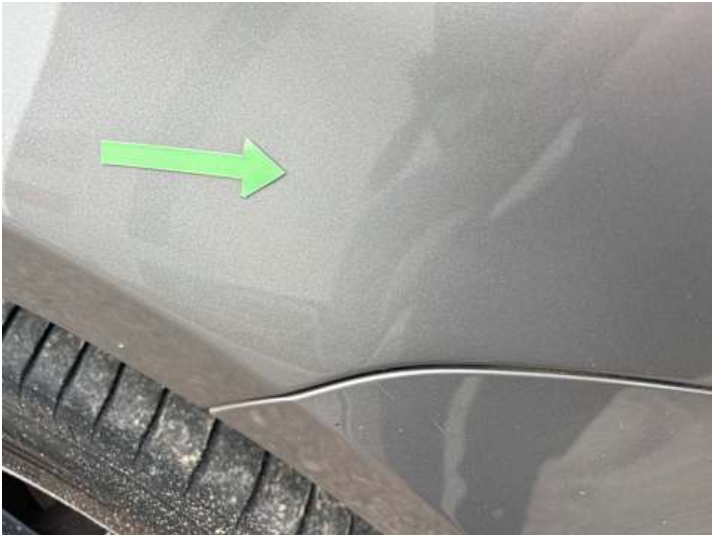
Kotflügel vorne rechts (Kratzer)

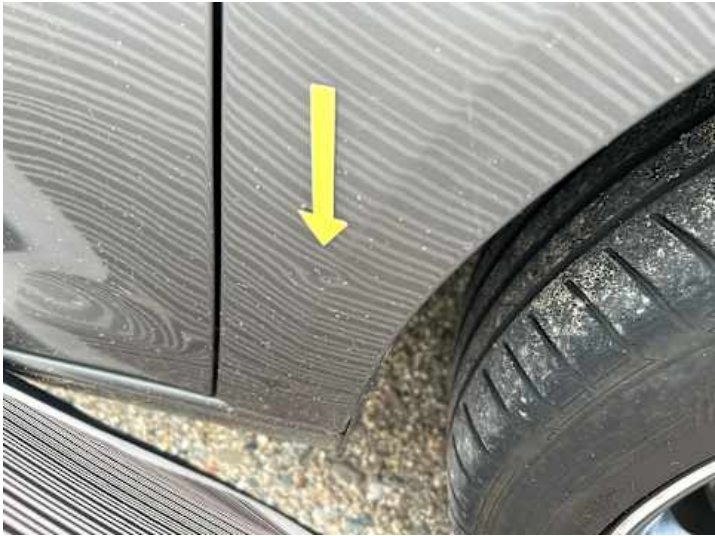
Kotflügel vorne rechts (Verformung)

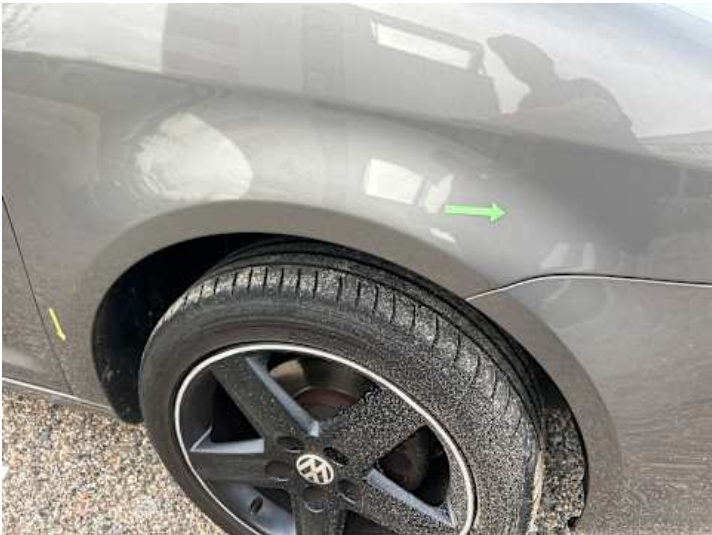
Kotflügel vorne rechts (Kratzer, Verformung)

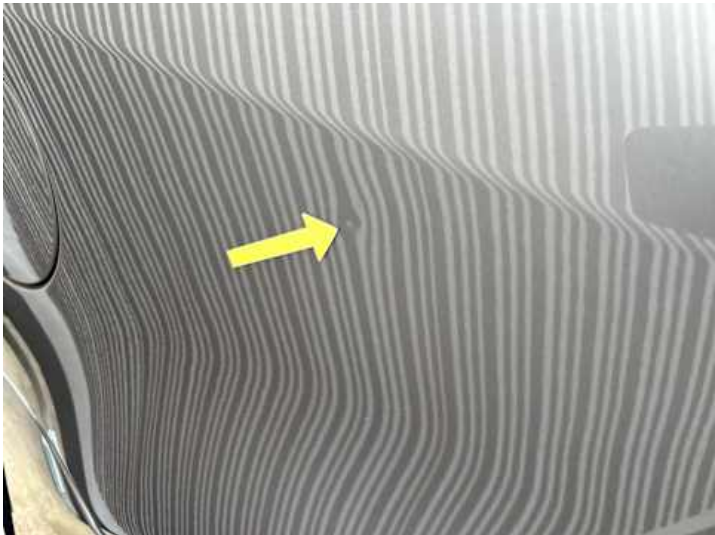
Seitenteil hinten rechts (Kratzer, Delle)

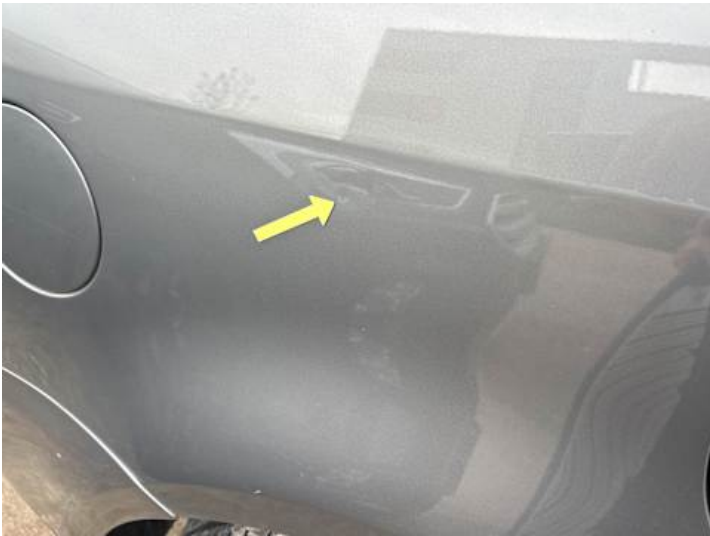
Seitenteil hinten rechts (Kratzer, Delle)

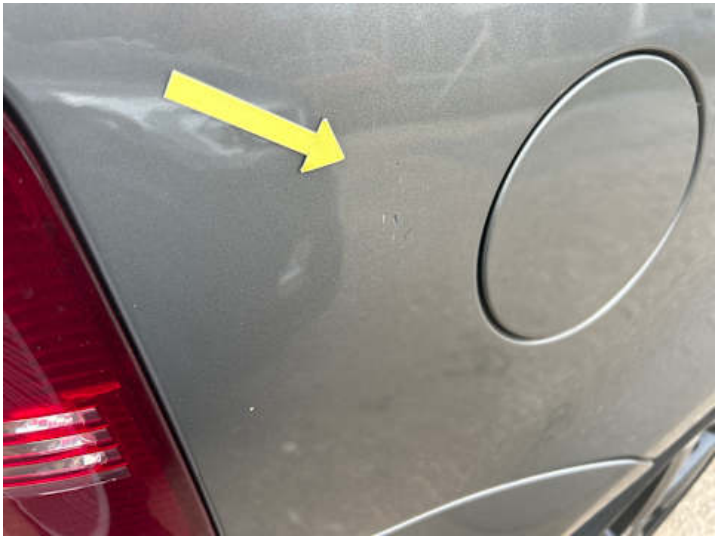
Seitenteil hinten rechts (Kratzer)

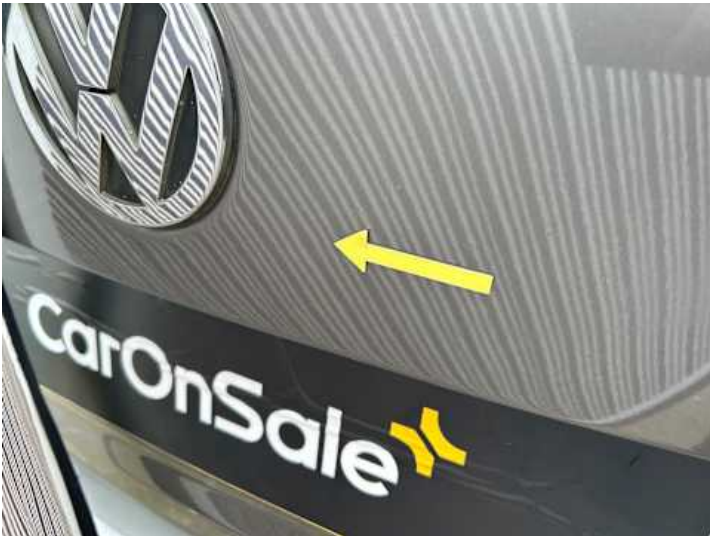
Heckklappe (Delle)

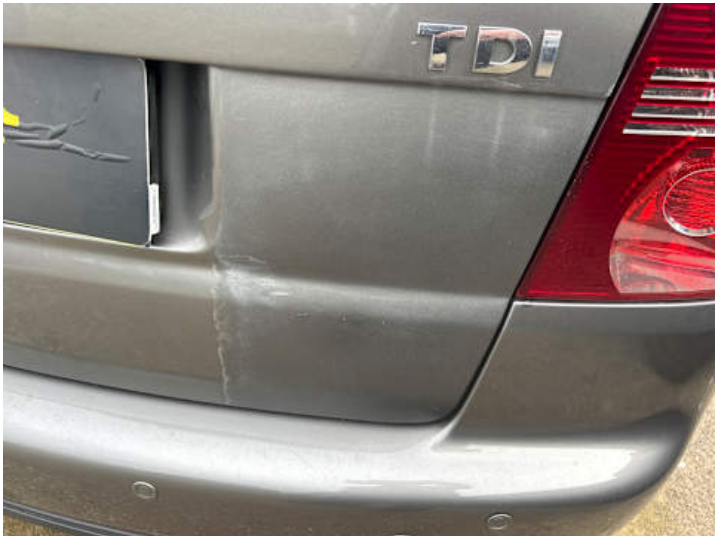
Heckklappe (Unsachgemäß instand gesetzt)

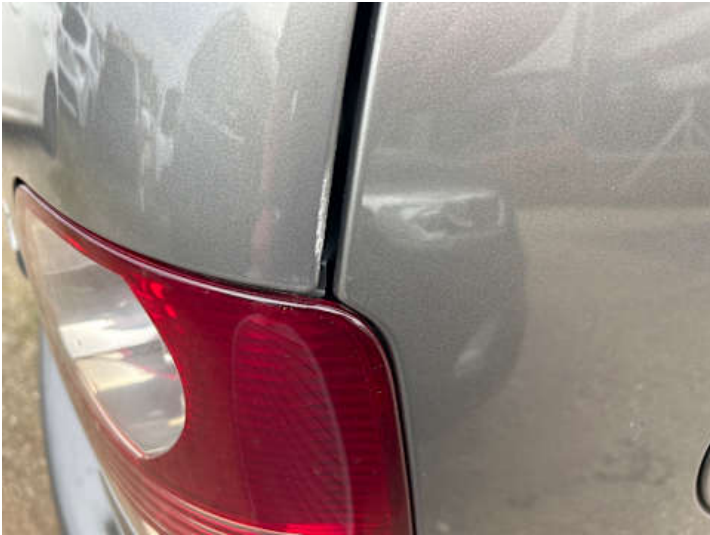
Heckklappe (Kratzer)

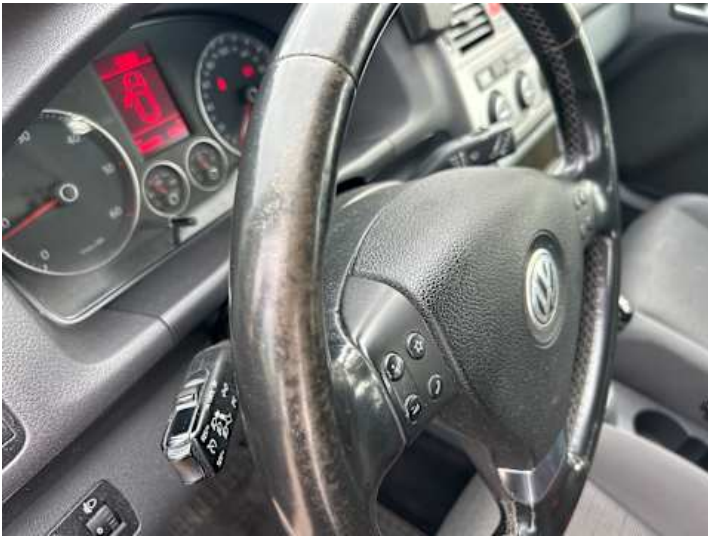
Innenraum (Verschleiß)

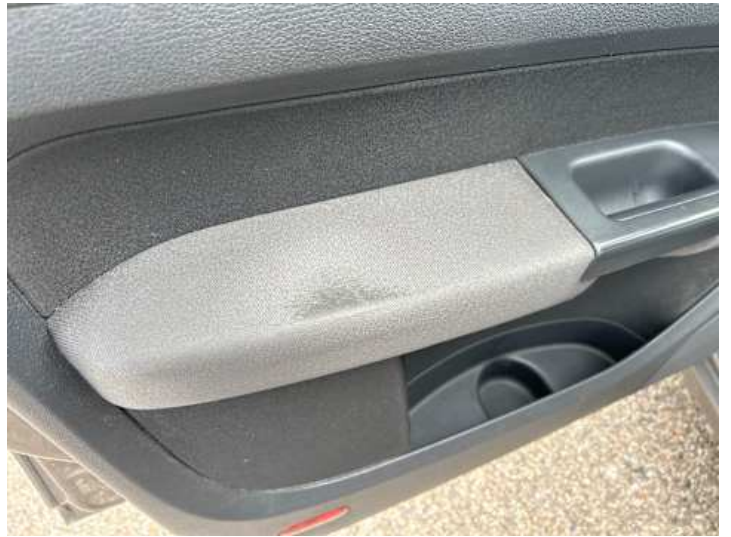
Innenraum (Verschleiß)

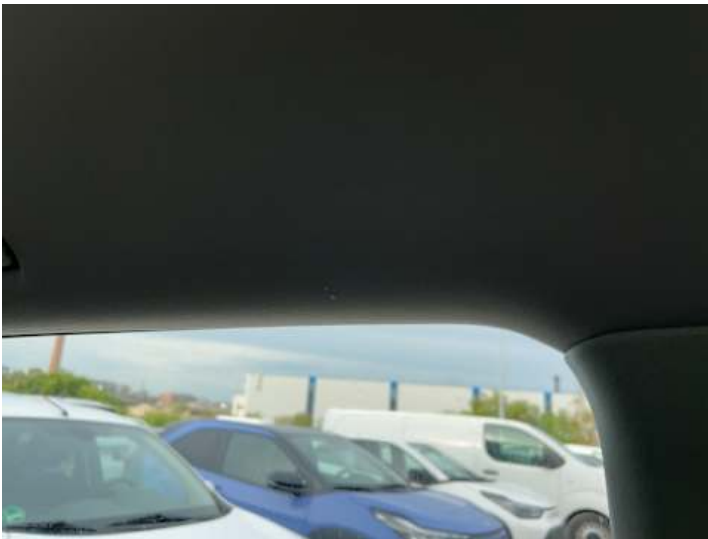
Innenraum (Kratzer)

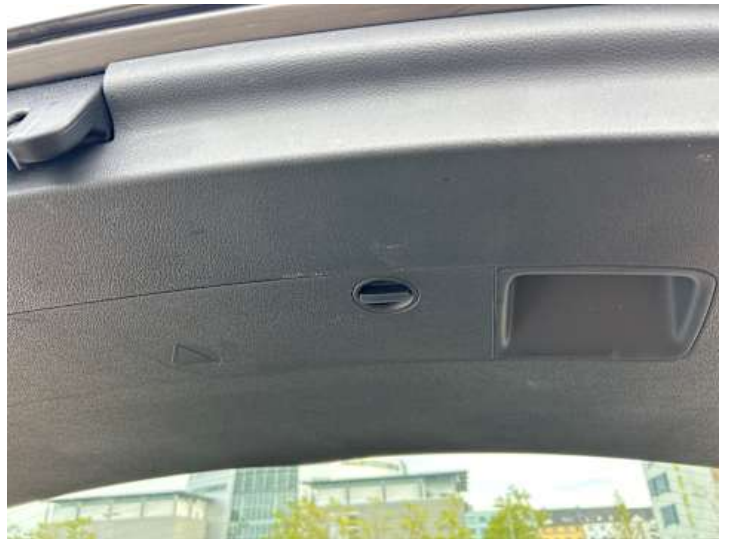
Innenraum (Kratzer)

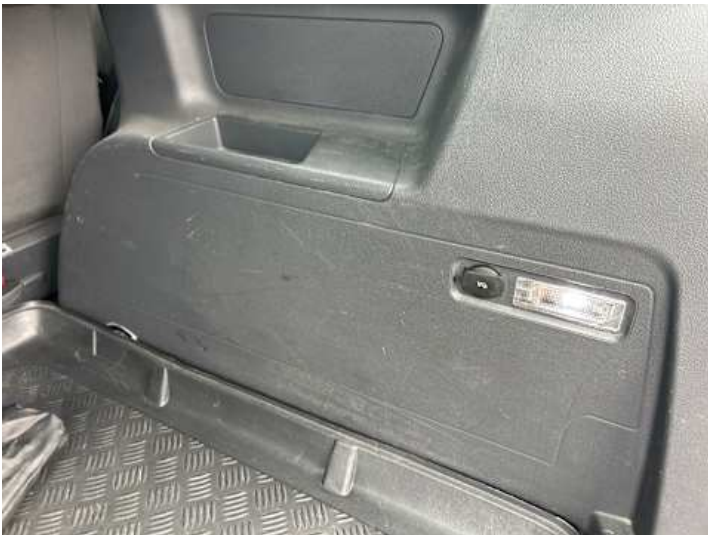
Innenraum (Kratzer)

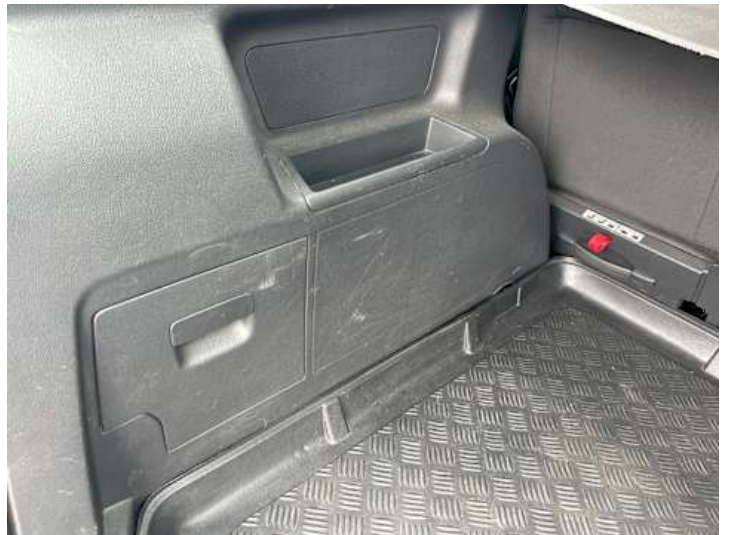
Innenraum (Kratzer)
