## Volkswagen up! move up!

EZ 11/2014 | Kleinwagen | Benzin | Schaltgetriebe | 118.318km

Fahrzeug aufgenommen am: 26.08.2026

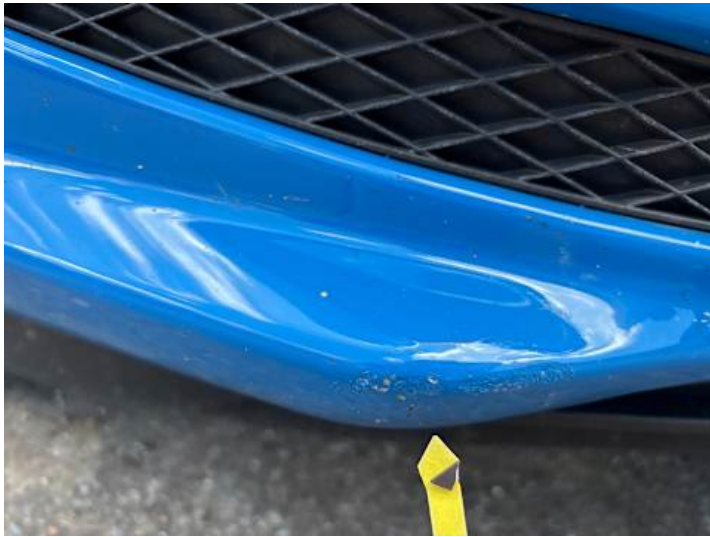
Stoßstange vorne (Kratzer)

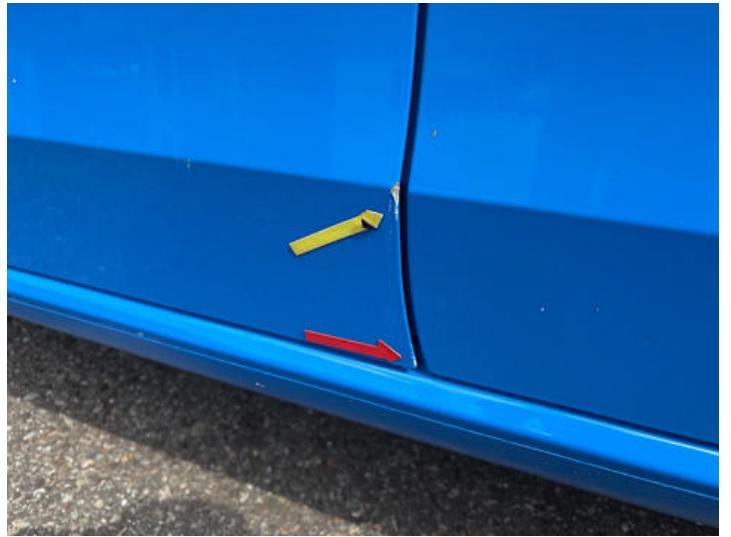
| Fahrzeugteil | Lackschichtdicke (in µm) | Fahrzeugteil | Lackschichtdicke (in µm) |
|---|---|---|---|
| Fahrertür | 195 | Beifahrertür | 180 |

Fahrtür (Kratzer)

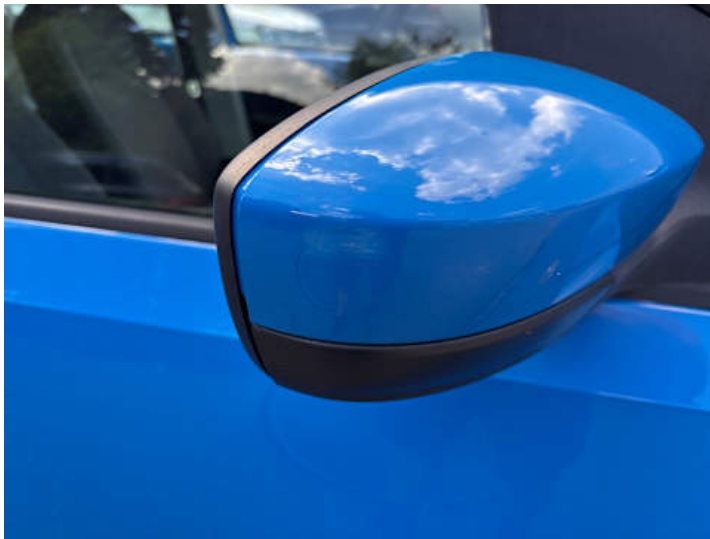
Beifahrtür (Kratzer)

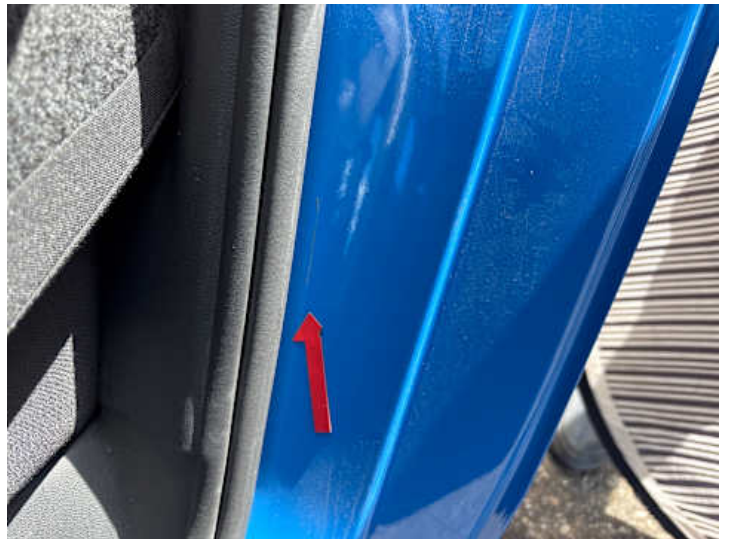
| Fahrzeugteil | Lackschichtdicke (in µm) | Fahrzeugteil | Lackschichtdicke (in µm) |
|---|---|---|---|
| Türe hinten links | 190 | Türe hinten rechts | 175 |

Türe hinten links (Kratzer)

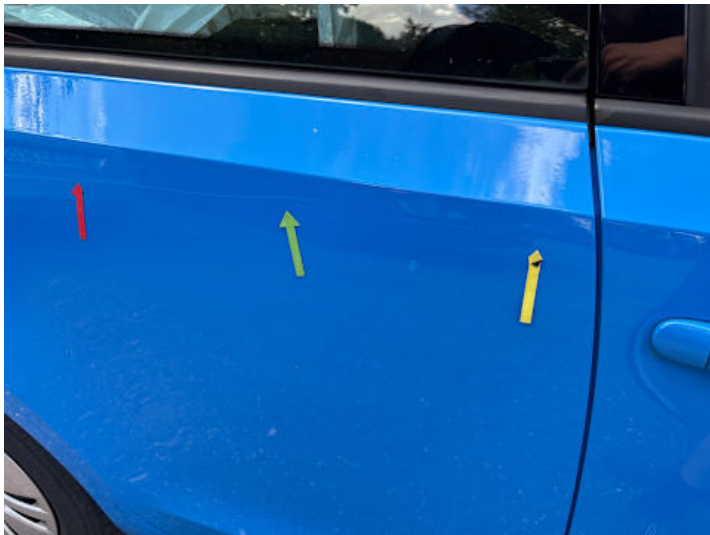
Türe hinten rechts (Kratzer)

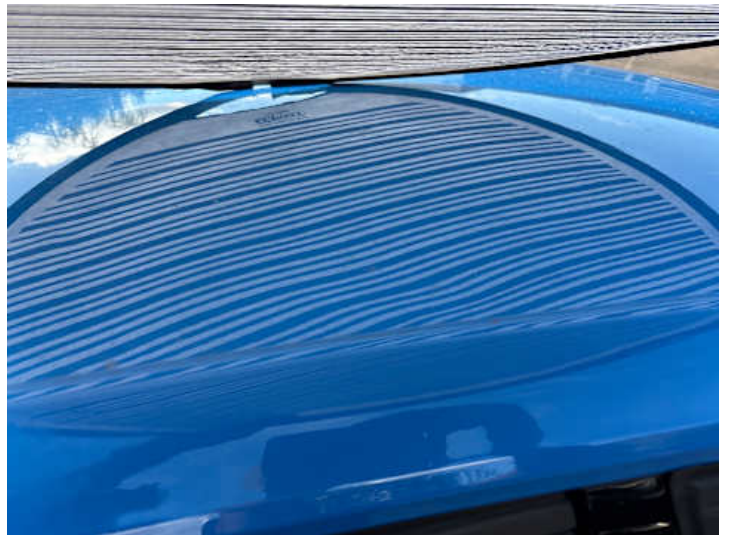
Dach (Delle)

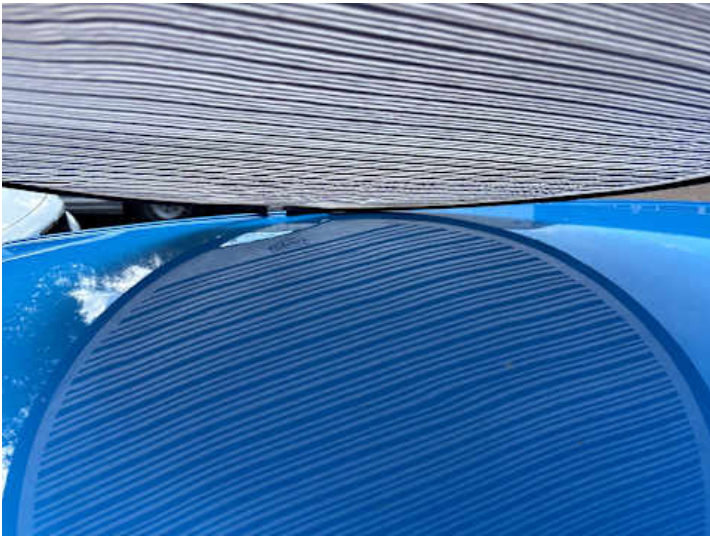
Dach (Delle)

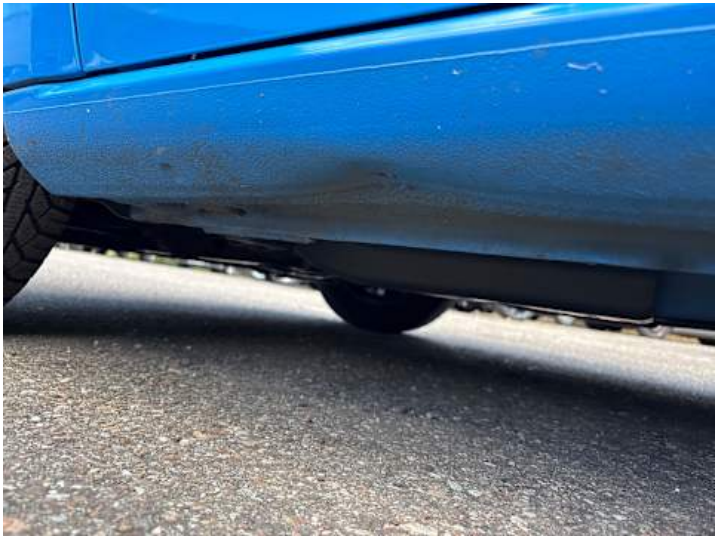
Schweller links (Delle)

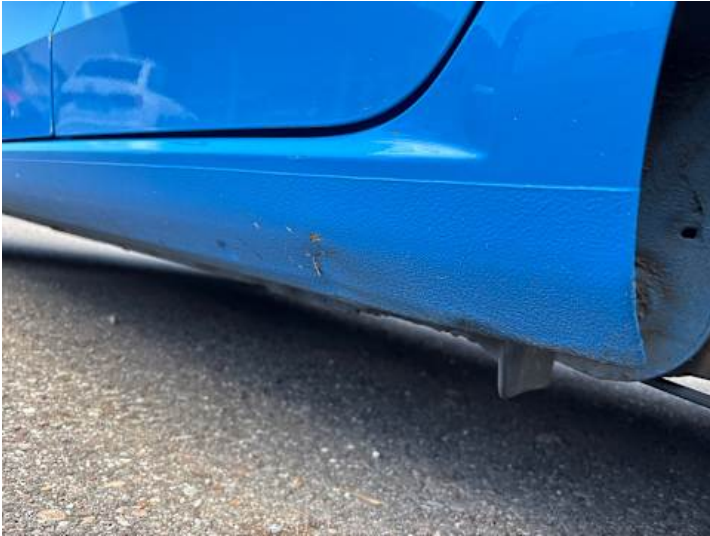
Schweller links (Delle)

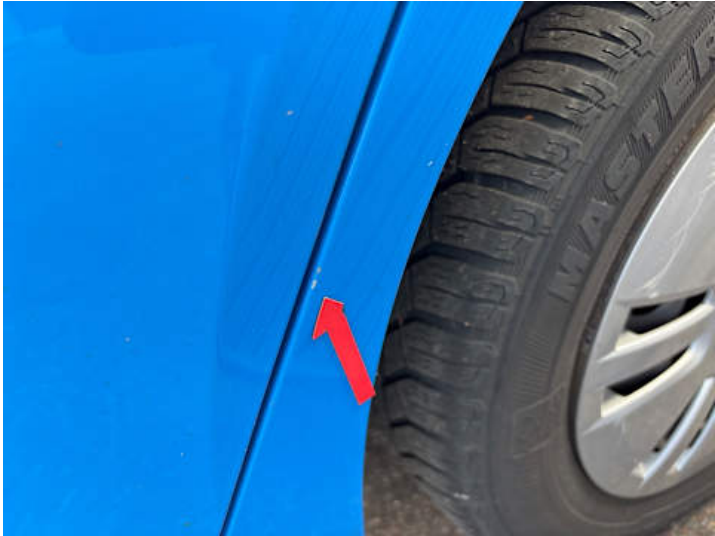
| Fahrzeugteil | Lackschichtdicke (in µm) | Fahrzeugteil | Lackschichtdicke (in µm) |
|---|---|---|---|
| Seitenteil hinten links | 190 | Seitenteil hinten rechts | 175 |

Seitenteil hinten links (Kratzer)

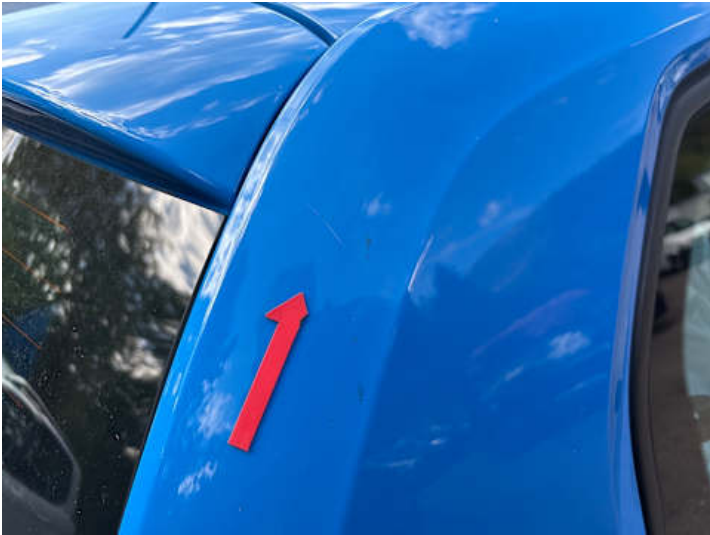
Seitenteil hinten rechts (Rost, Kratzer)

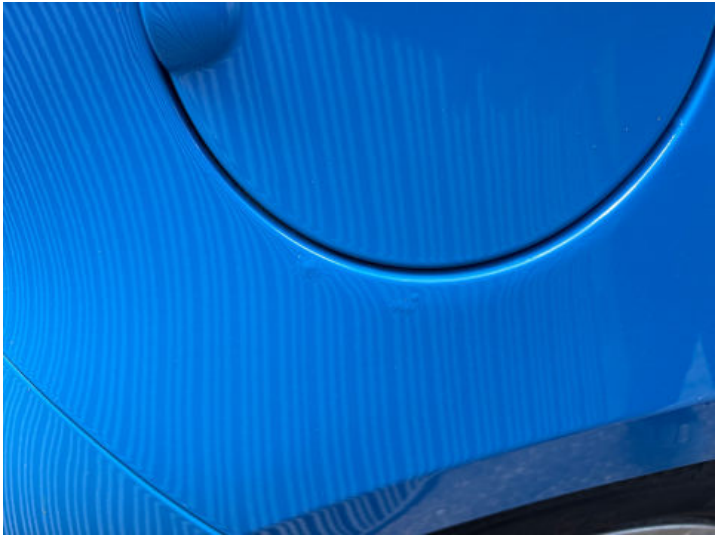
Seitenteil hinten rechts (Rost, Kratzer)
