## Mitsubishi ASX Diamant Edition+ 2WD

EZ 06/2019 | Geländewagen | Benzin | Schaltgetriebe | 102.771km  
Besteuerung: Differenzbesteuert (§25a UStG)  
Fahrzeugstandort: 59\*\*\*  
Fahrzeug aufgenommen am: 25.08.2026

# Hinweise zum Zustandsbericht

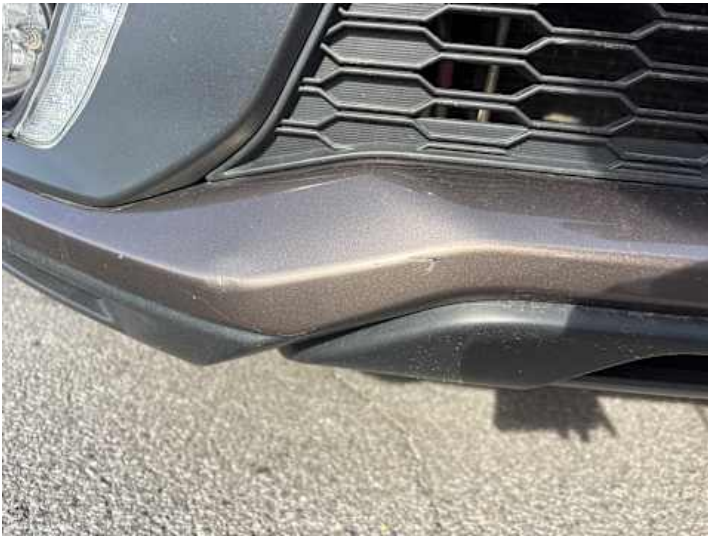
Stoßstange vorne (Kratzer)

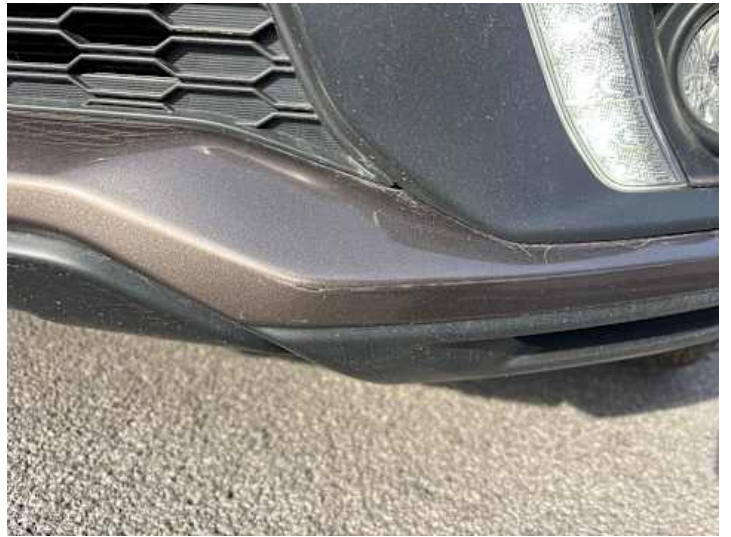
Stoßstange vorne (Kratzer)

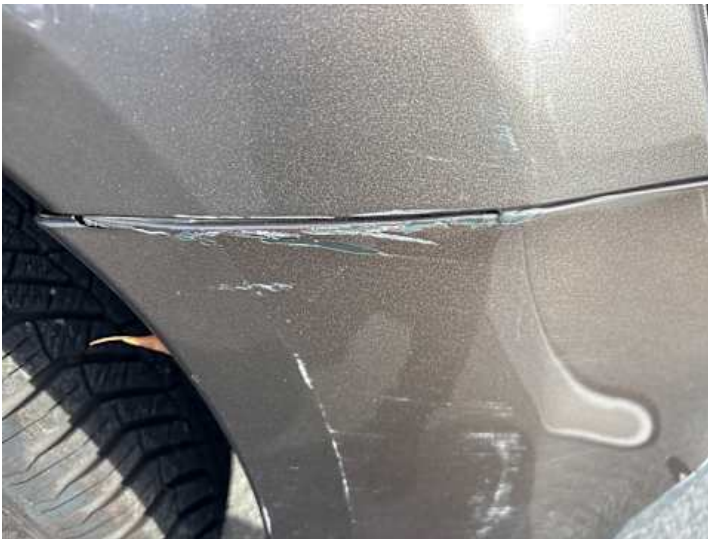
Stoßstange vorne (Kratzer, Riss/Bruch)

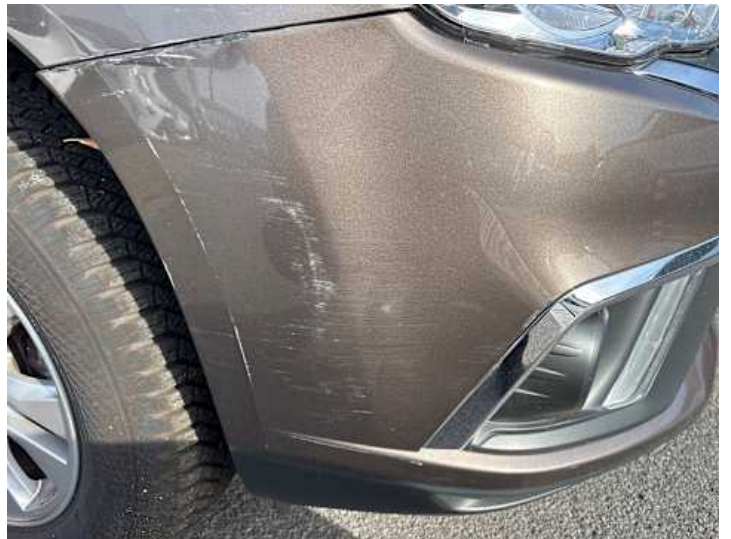
Stoßstange vorne (Kratzer, Riss/Bruch)

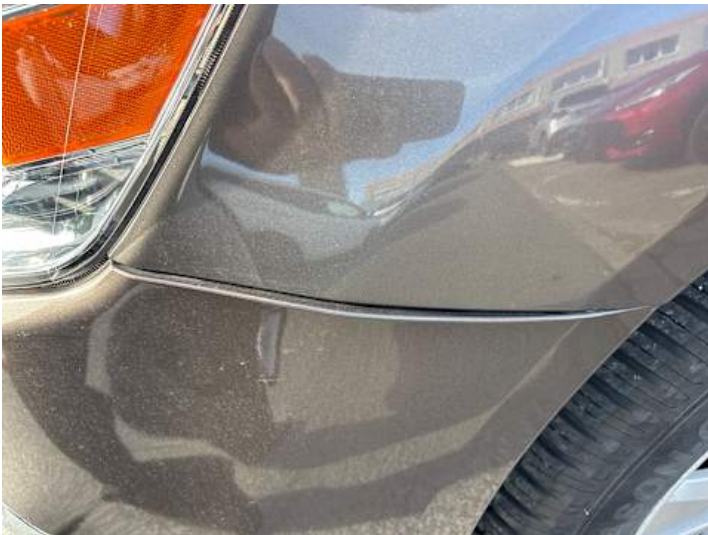
Stoßstange vorne (Spaltmaße ungenau)

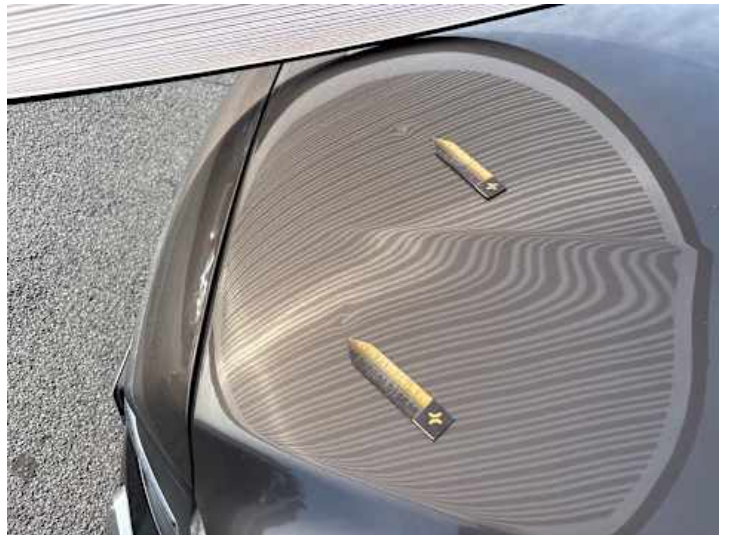
| Fahrzeugteil | Lackschichtdicke (in µm) | Fahrzeugteil | Lackschichtdicke (in µm) |
|---|---|---|---|
| Motorhaube | 110 | Heckklappe | 100 |

Motorhaube (Delle)

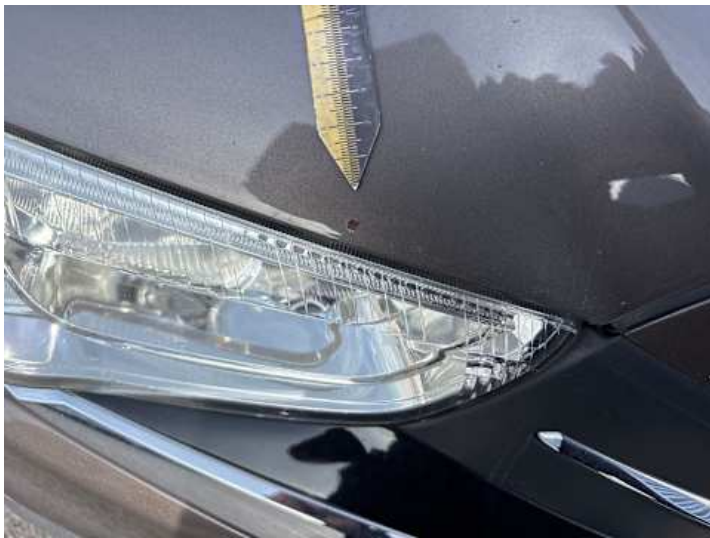
Motorhaube (Steinschlag)

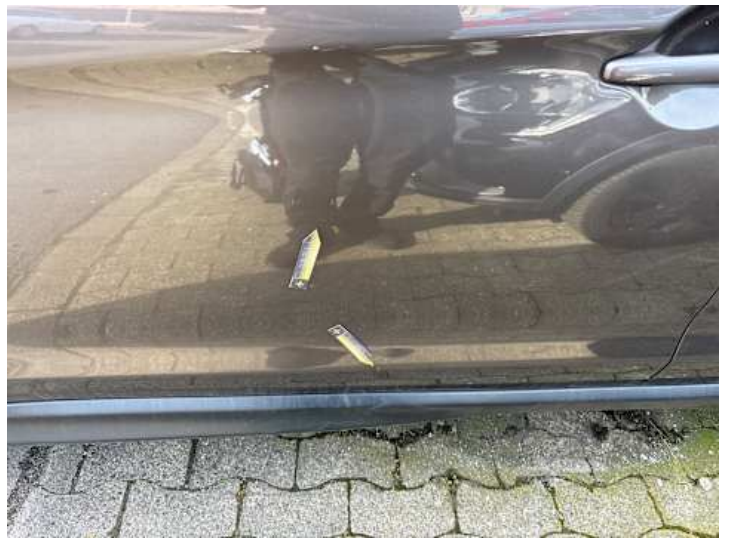
Fahrtür (Kratzer)

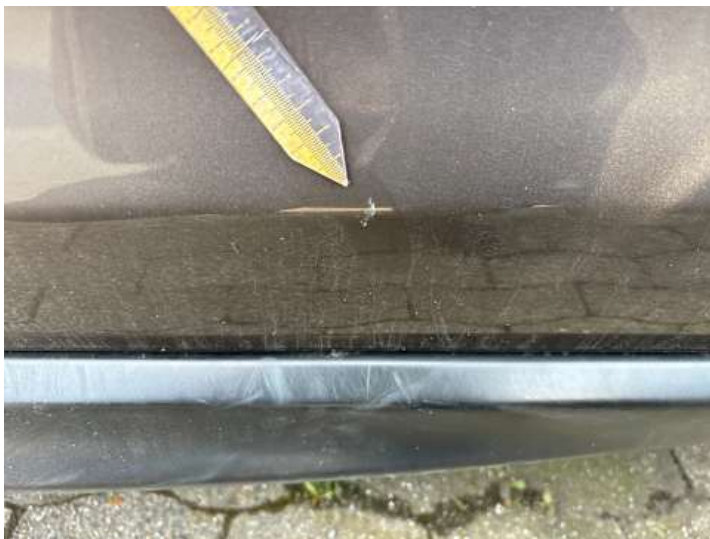
Fahrtür (Kratzer)

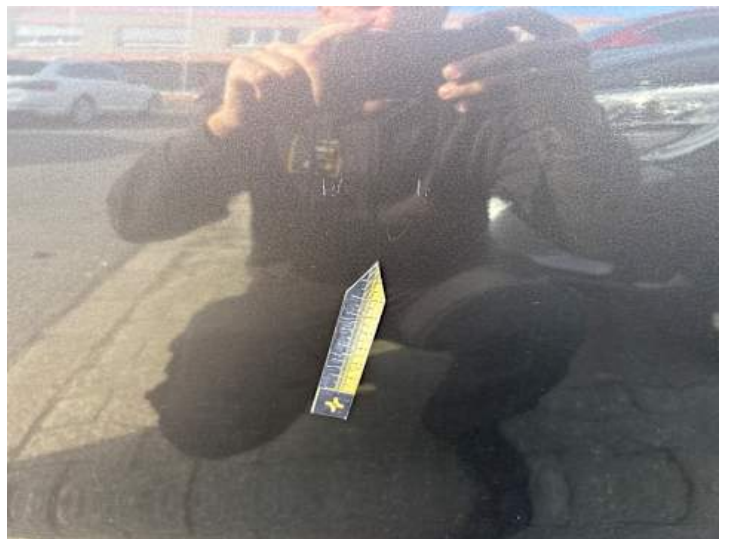
Fahrtür (Kratzer)

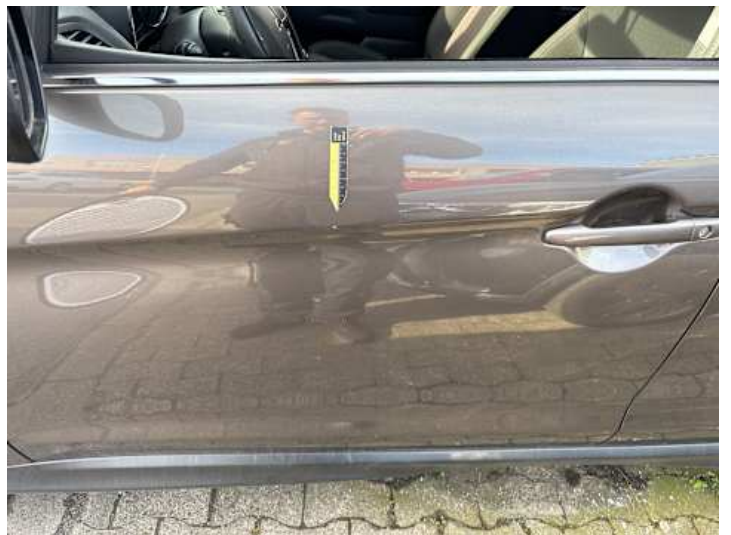
Fahrtür (Kratzer)

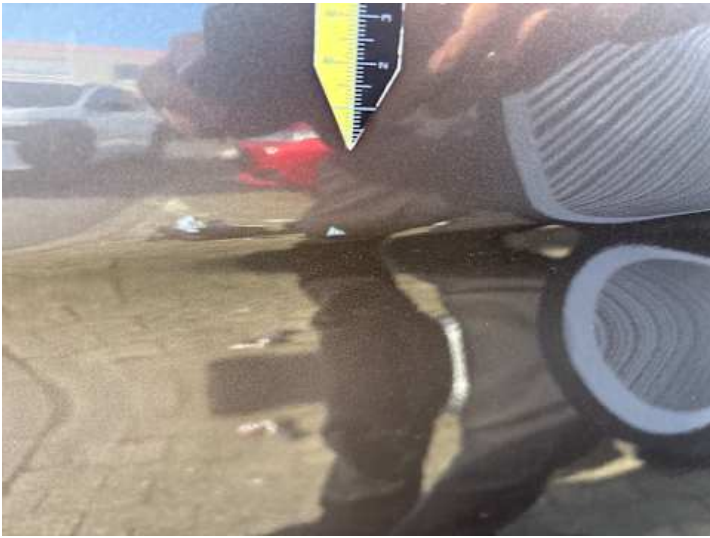
Fahrtür (Kratzer)

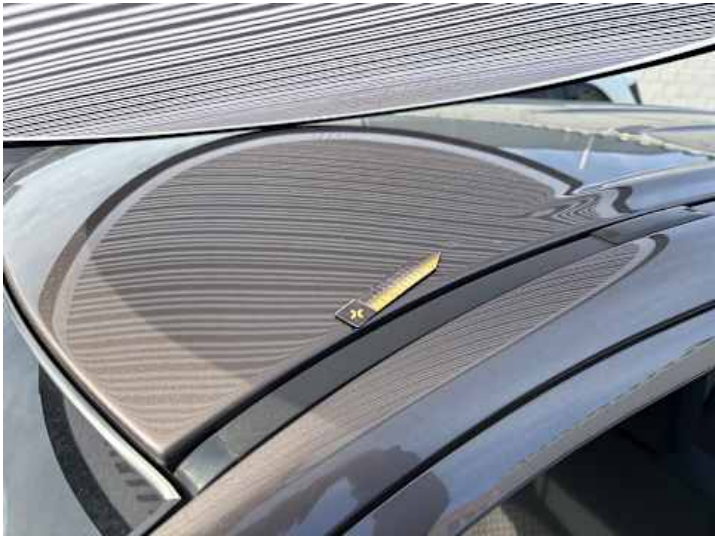
Dach (Delle)

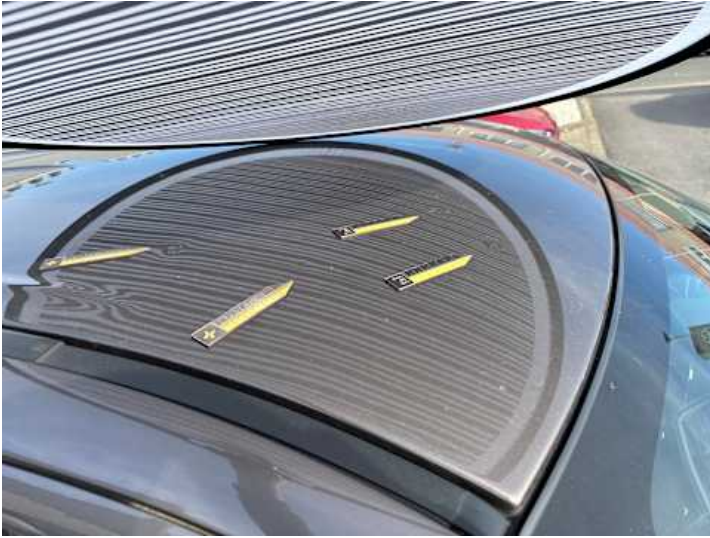
Dach (Delle)

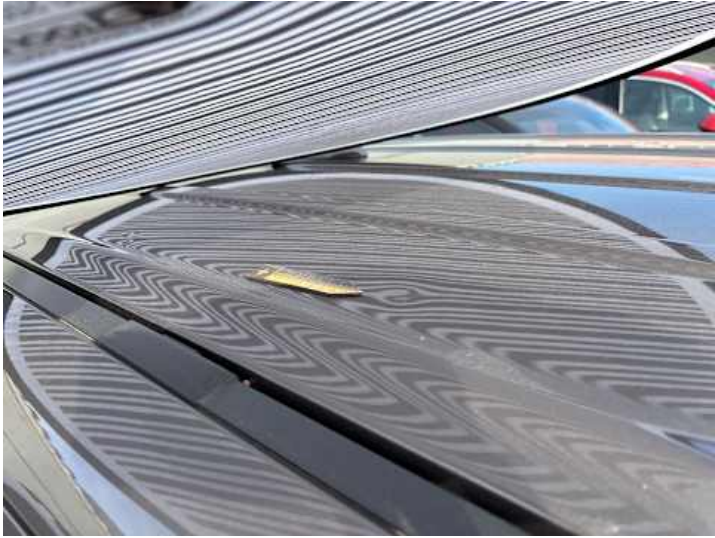
Dach (Delle)

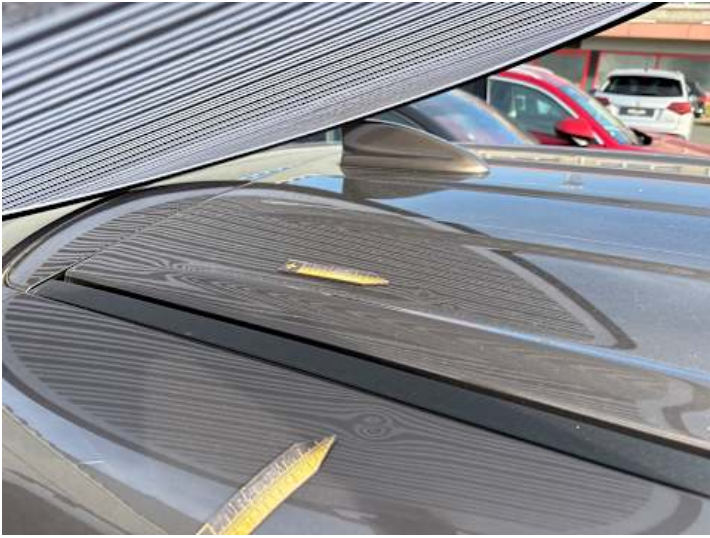
Dach (Delle)

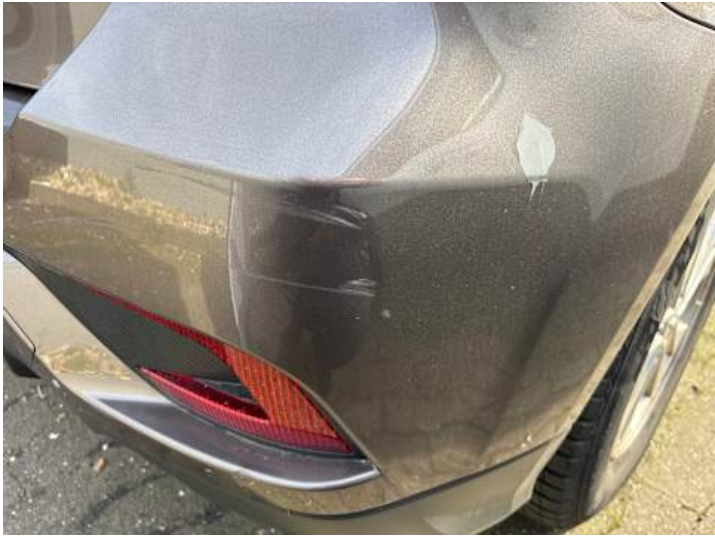
Stoßstange hinten (Lackschaden, Kratzer)

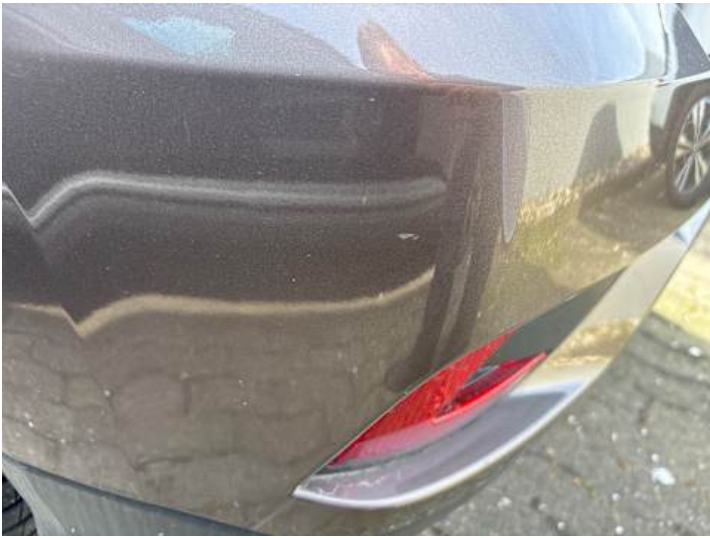
Stoßstange hinten (Kratzer)

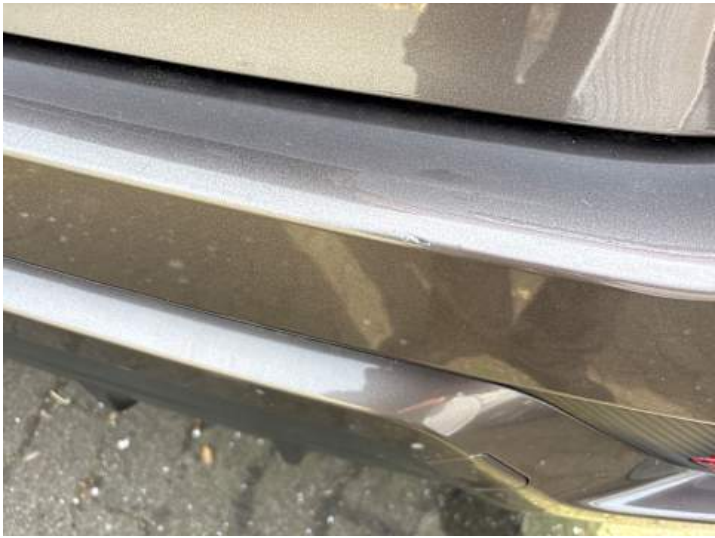
Stoßstange hinten (Kratzer)

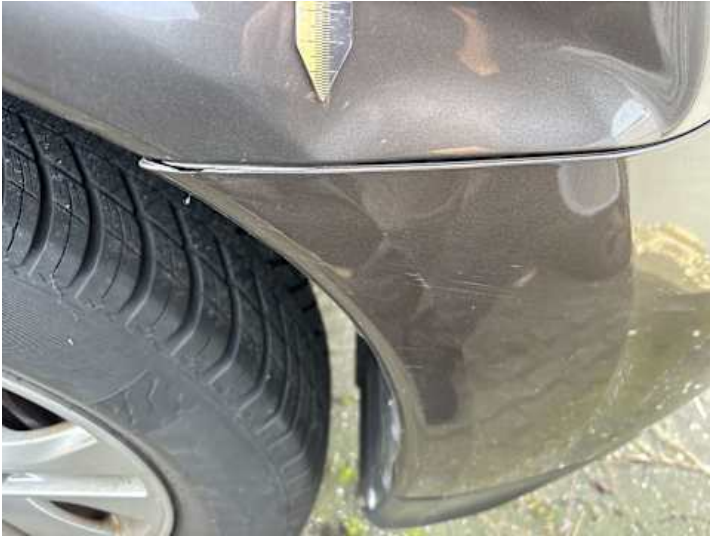
Stoßstange hinten (Kratzer, Riss/Bruch)

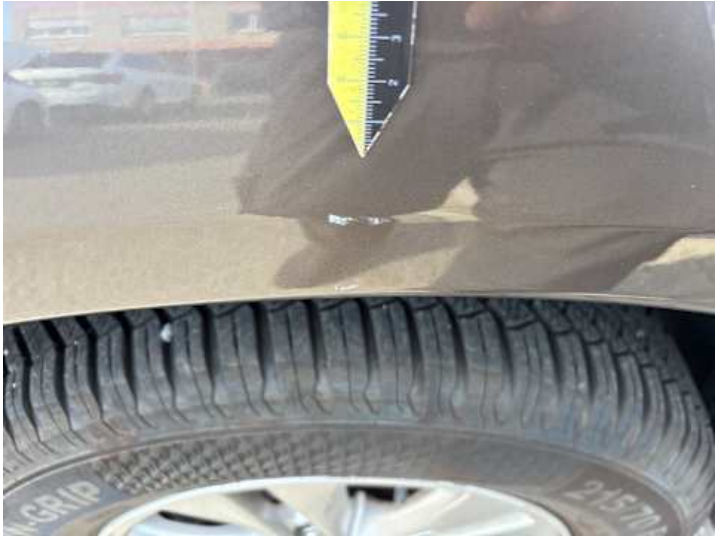
Kotflügel vorne links (Kratzer)

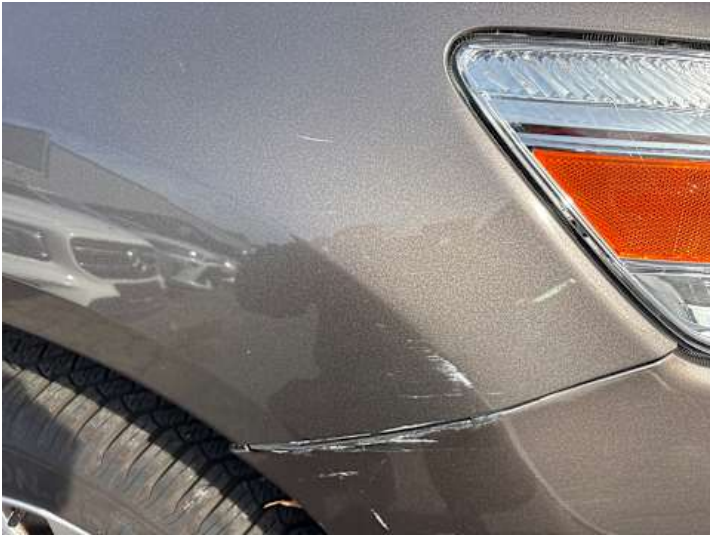
Kotflügel vorne rechts (Kratzer)

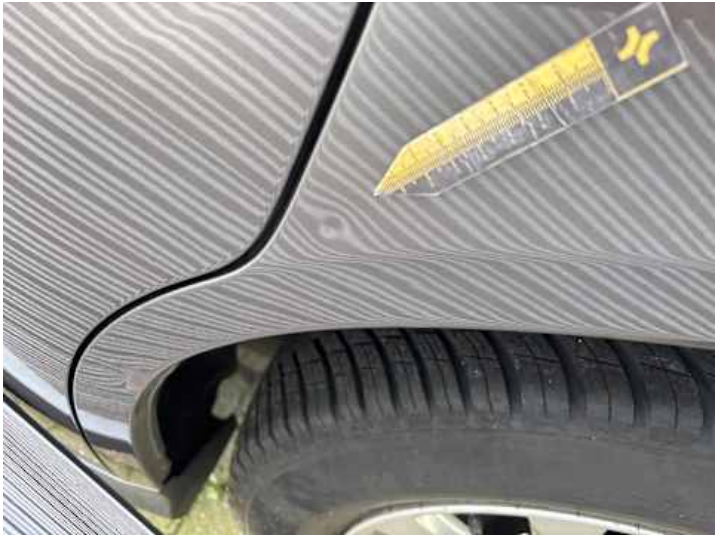
Seitenteil hinten links (Delle)

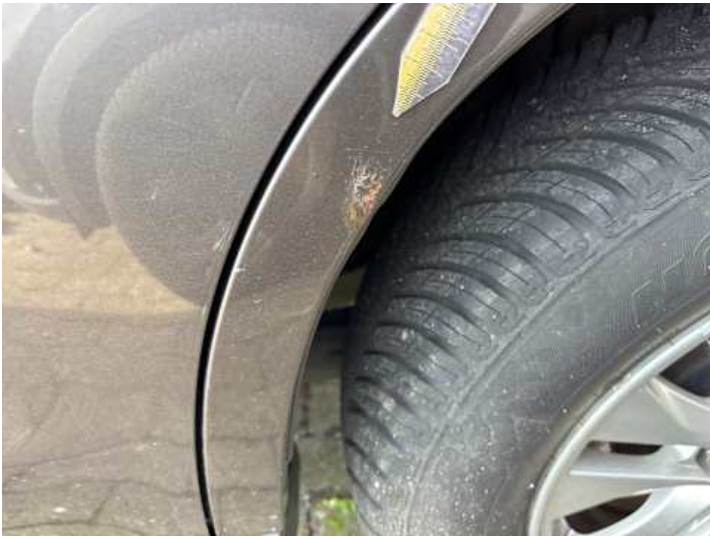
Seitenteil hinten links (Lackschaden, Rost)

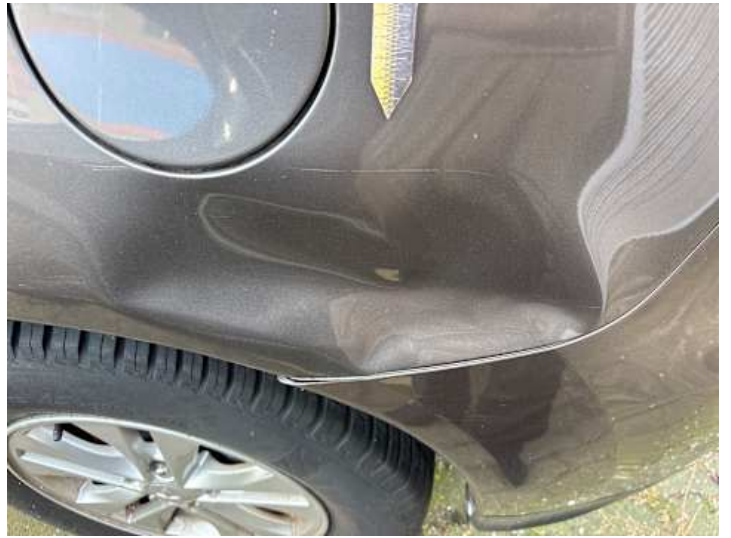
Seitenteil hinten links (Kratzer, Verformung)

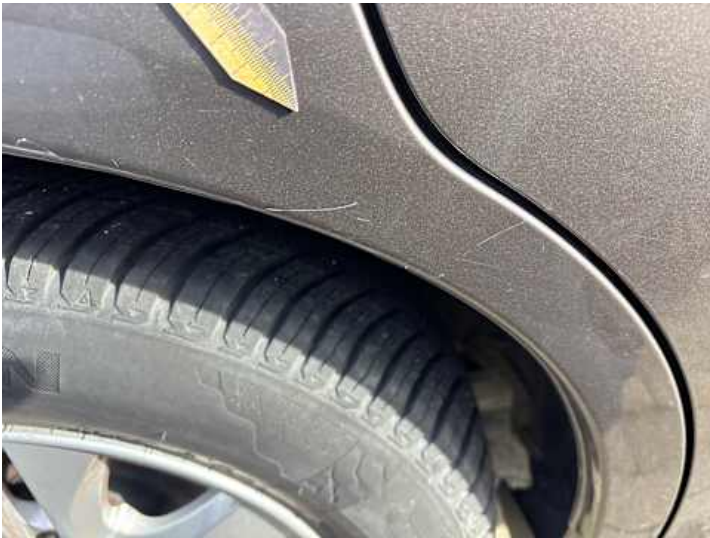
Seitenteil hinten rechts (Kratzer)

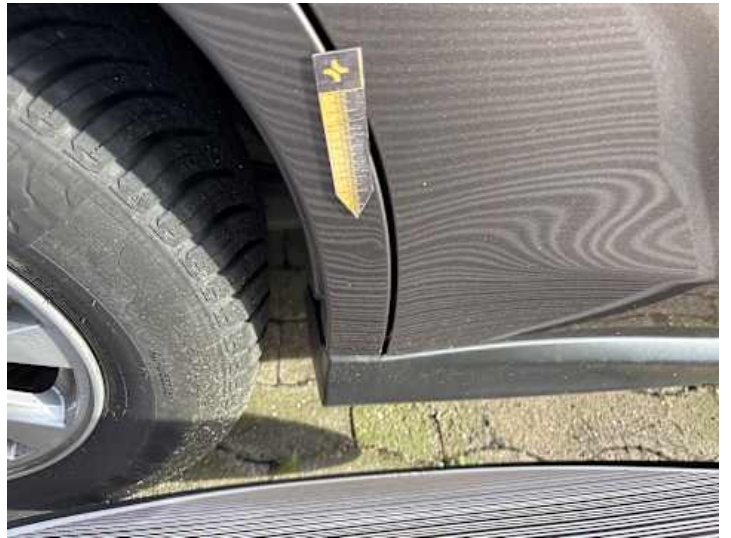
Seitenteil hinten rechts (Delle)

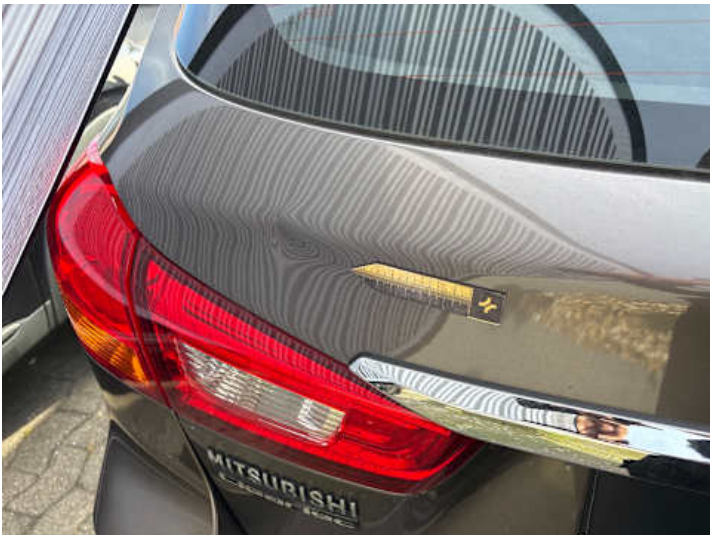
Heckklappe (Verformung)

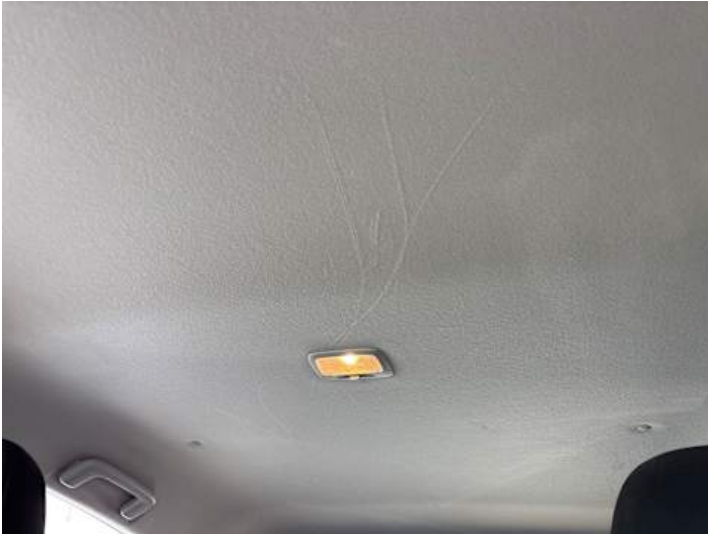
Innenraum (Kratzer)

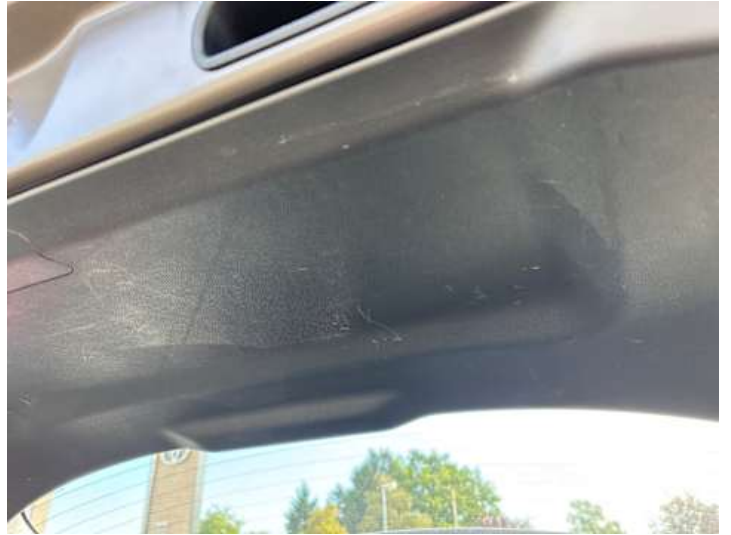
Innenraum (Kratzer)

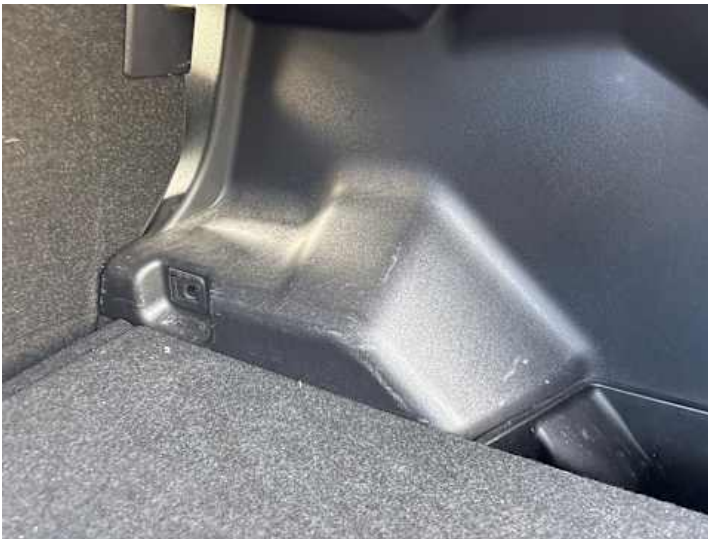
Innenraum (Kratzer)

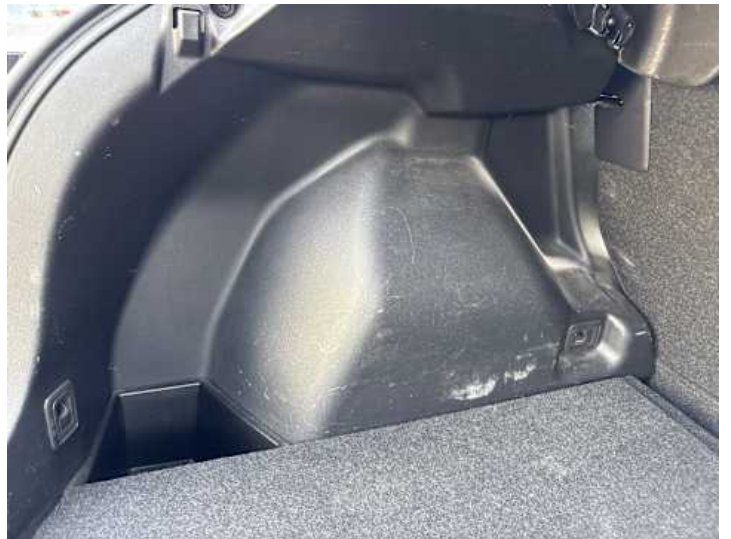
Innenraum (Kratzer)
