## Volkswagen Transporter FWD lang Doppelkabine

EZ 02/2017 | Pritschenwagen | Diesel | Schaltgetriebe | 256.994km

Fahrzeug aufgenommen am: 26.08.2026

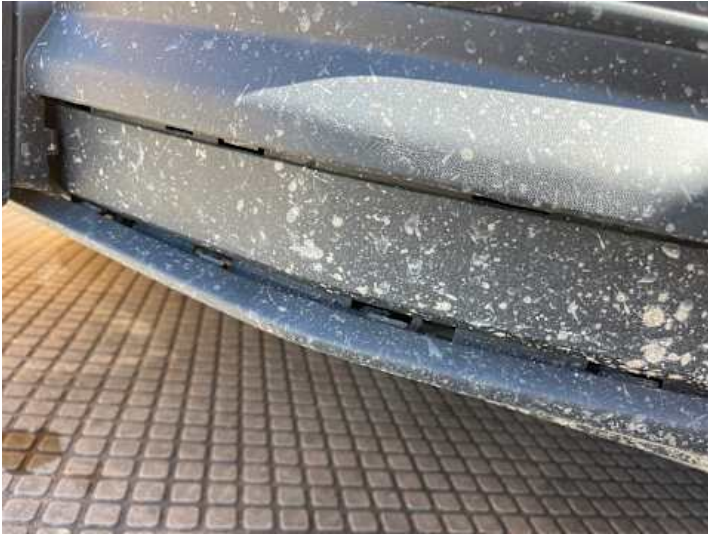
Stoßstange vorne (Spaltmaße ungenau)

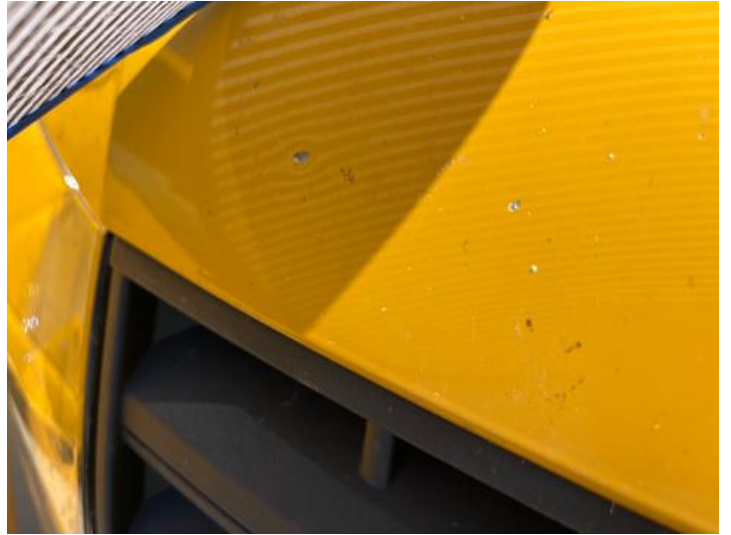
Motorhaube (Lackschaden, Delle)

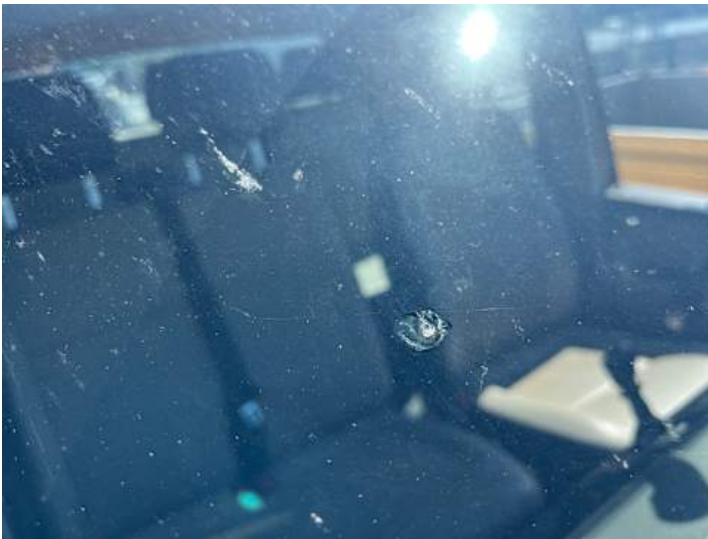
Windschutzscheibe (Steinschlag)

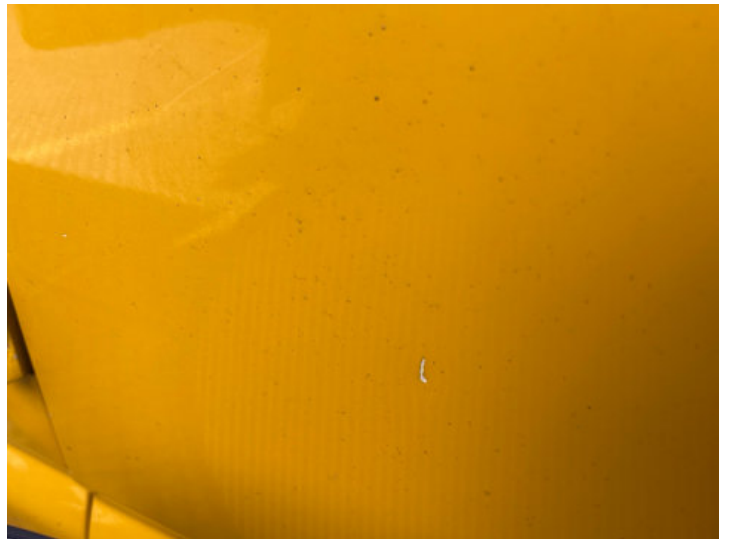
| Fahrzeugteil | Lackschichtdicke (in µm) | Fahrzeugteil | Lackschichtdicke (in µm) |
|---|---|---|---|
| Fahrertür | 140 | Beifahrertür | 125 |

Beifahrertür (Delle, Lackschaden)

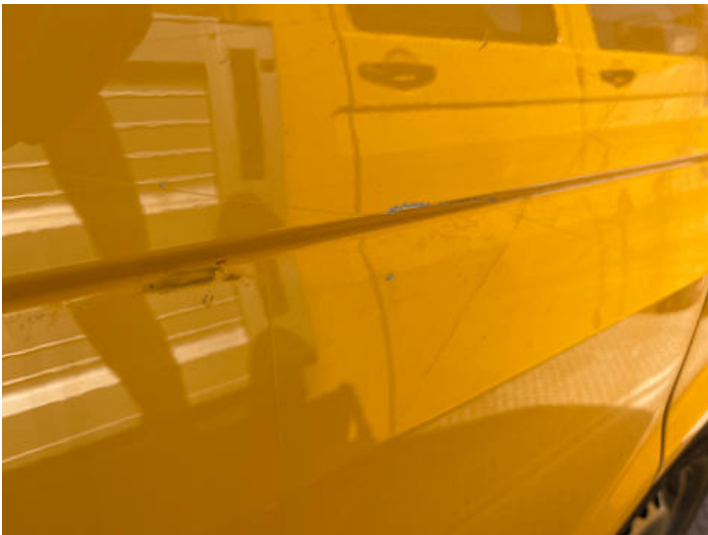
Beifahrertür (Lackschaden, Kratzer)

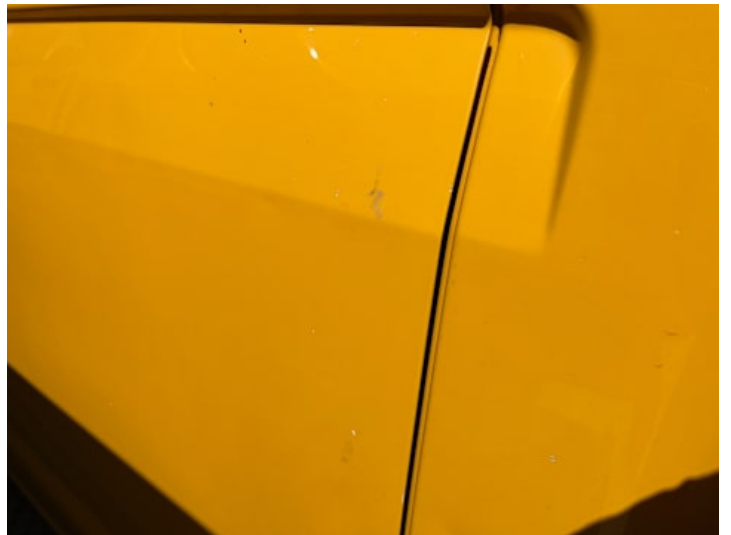
| Fahrzeugteil | Lackschichtdicke (in µm) | Fahrzeugteil | Lackschichtdicke (in µm) |
|---|---|---|---|
| Türe hinten links | 135 | Türe hinten rechts | 140 |

Türe hinten links (Lackschaden)

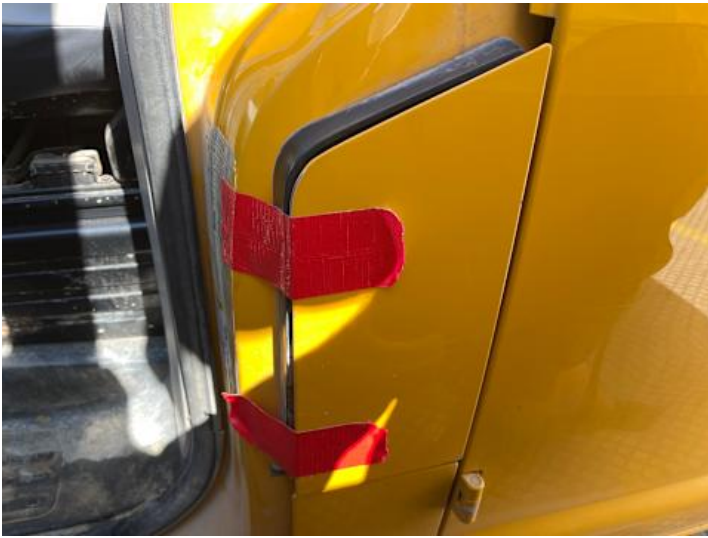
Türe hinten links (Unsachgemäß instand gesetzt)

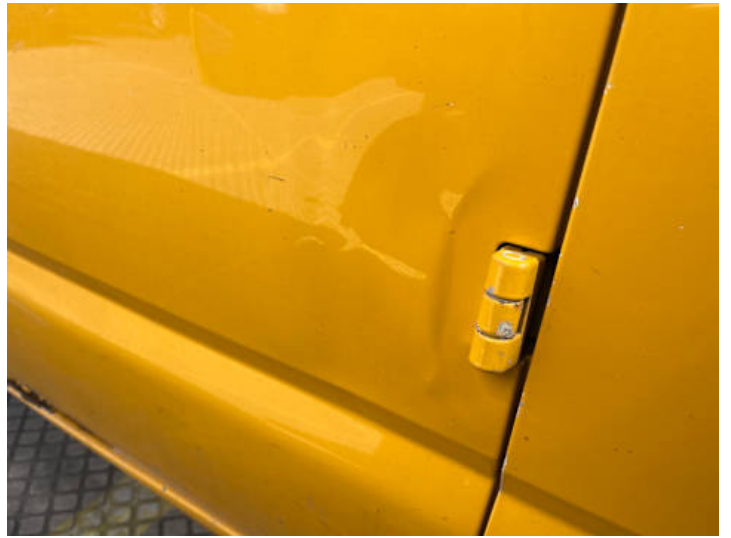
Türe hinten rechts (Verformung)

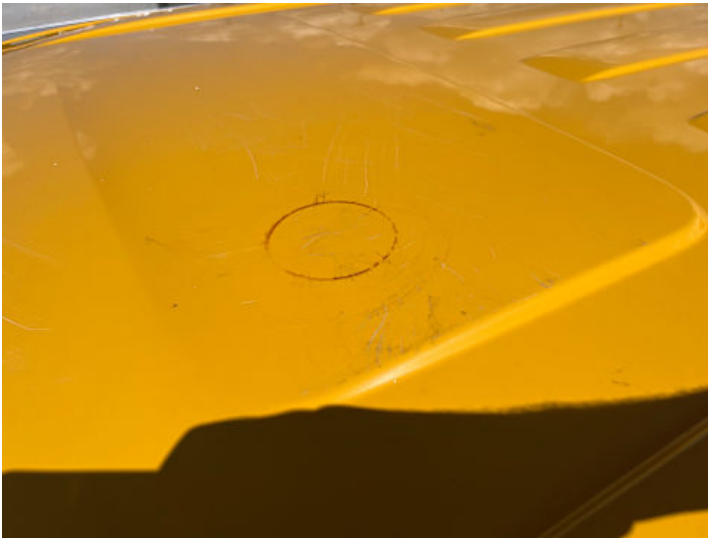
Dach (Lackschaden, Rost)

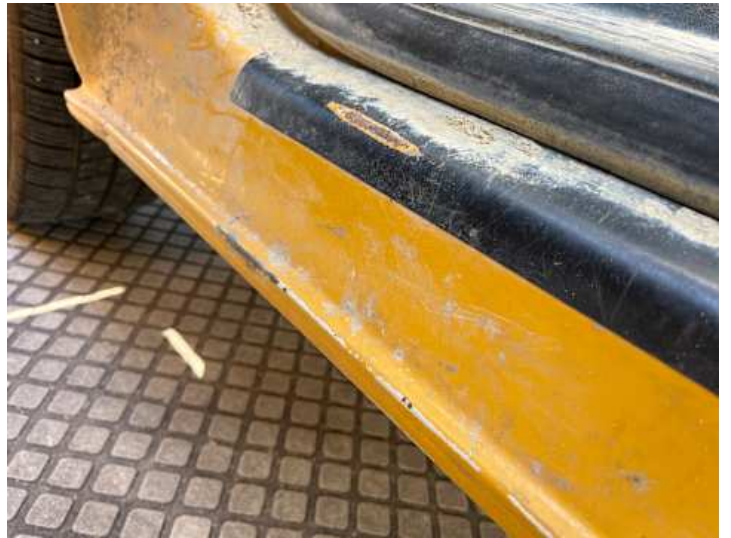
Schweller links (Lackschaden, Rost)

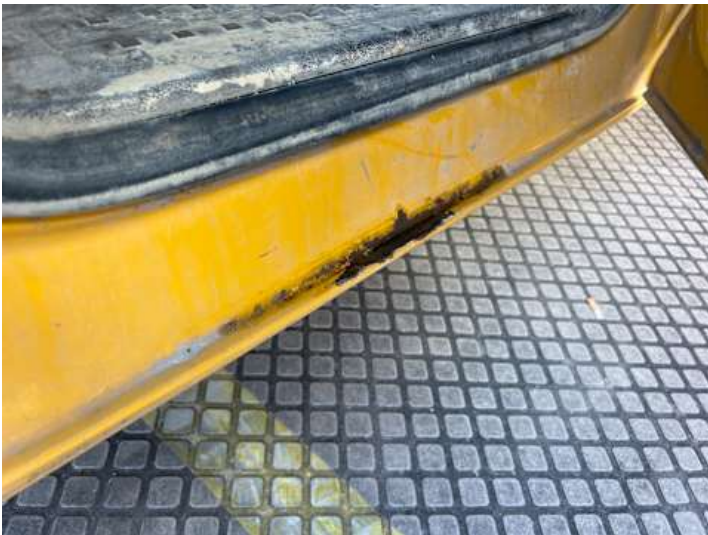
Schweller rechts (Lackschaden, Rost)

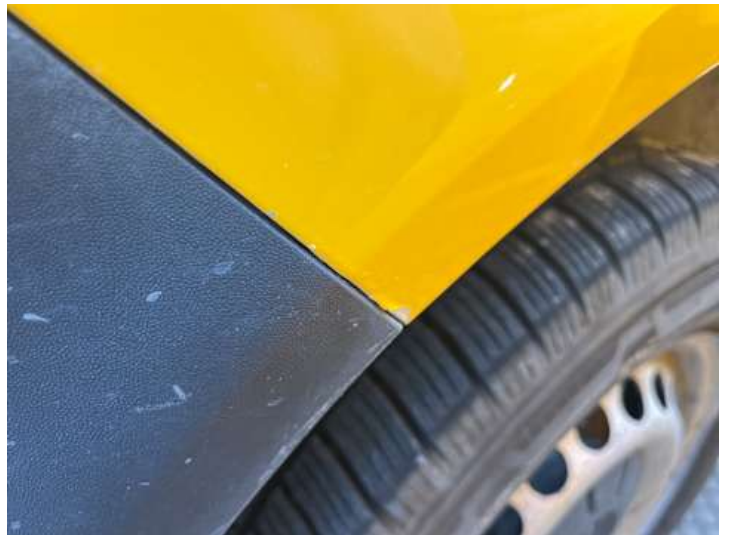
Kotflügel vorne links (Rost)

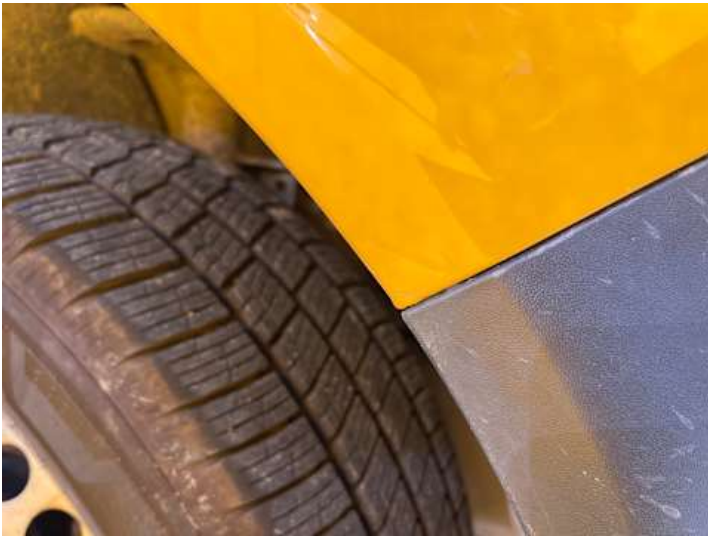
Kotflügel vorne rechts (Rost)

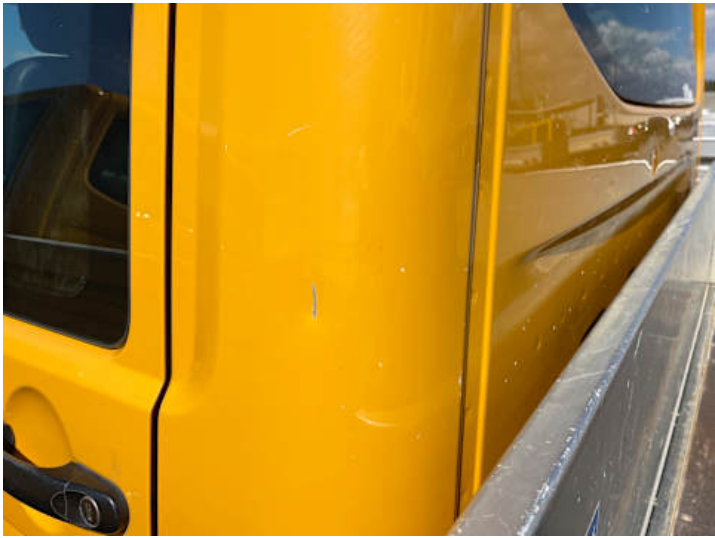
Seitenteil hinten links (Lackschaden, Kratzer, Delle)

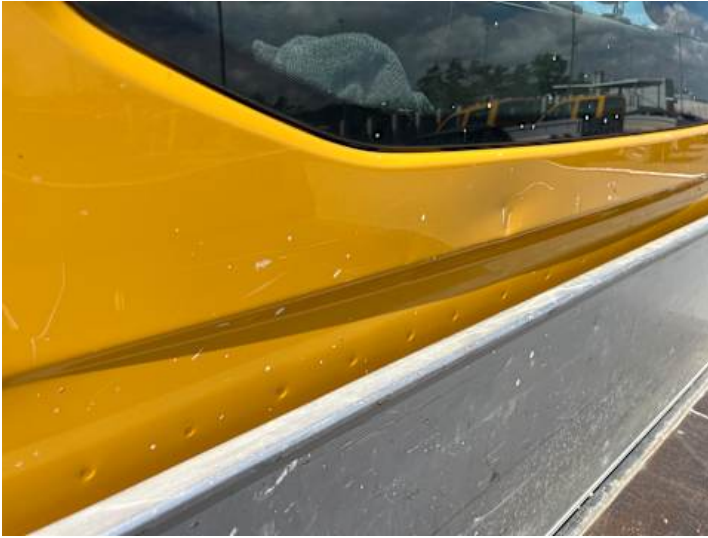
Seitenteil hinten links (Lackschaden, Kratzer, Delle)

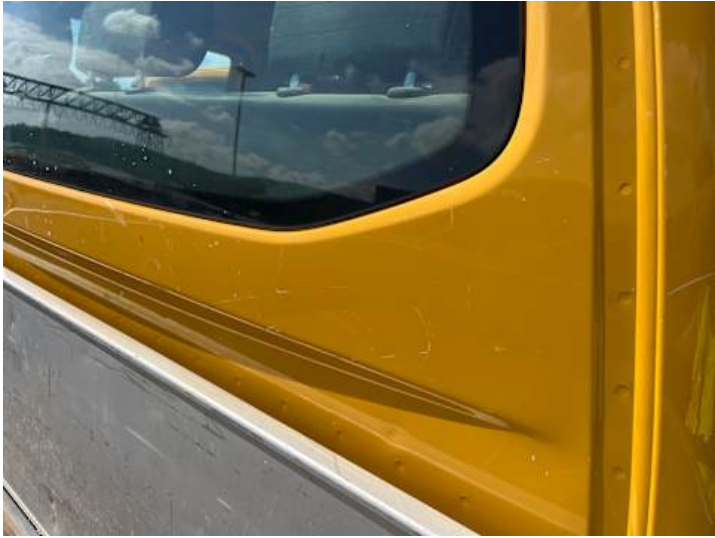
Seitenteil hinten rechts (Lackschaden, Kratzer)

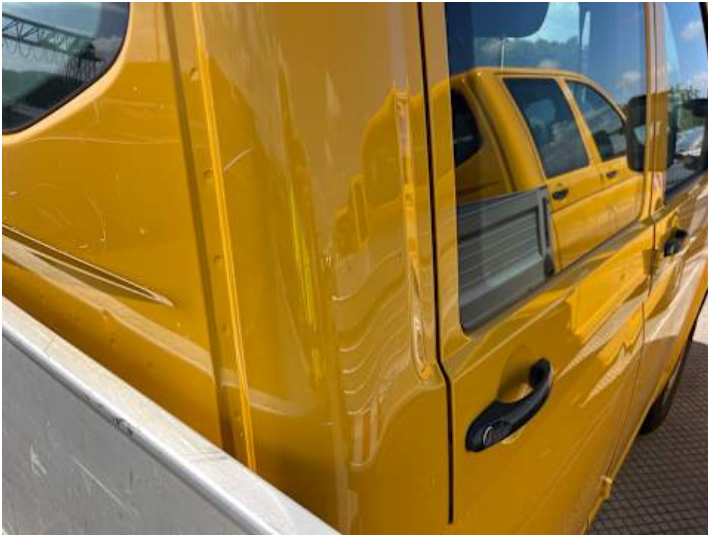
Seitenteil hinten rechts (Lackschaden, Kratzer)

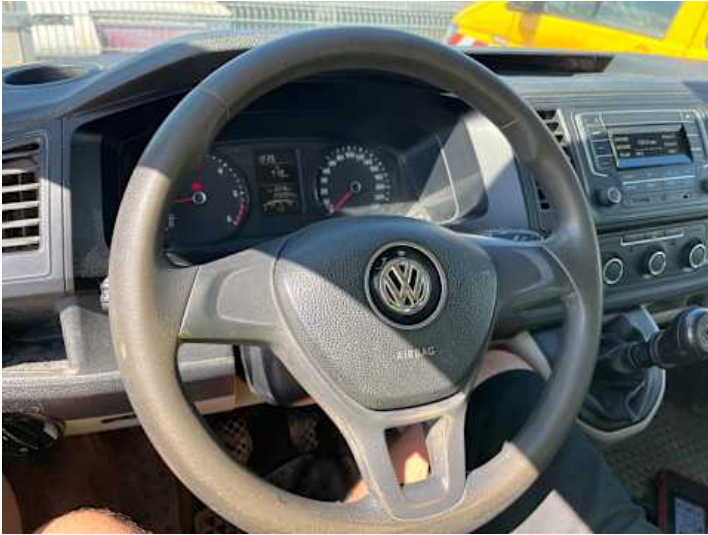
Innenraum (Verschleiß)

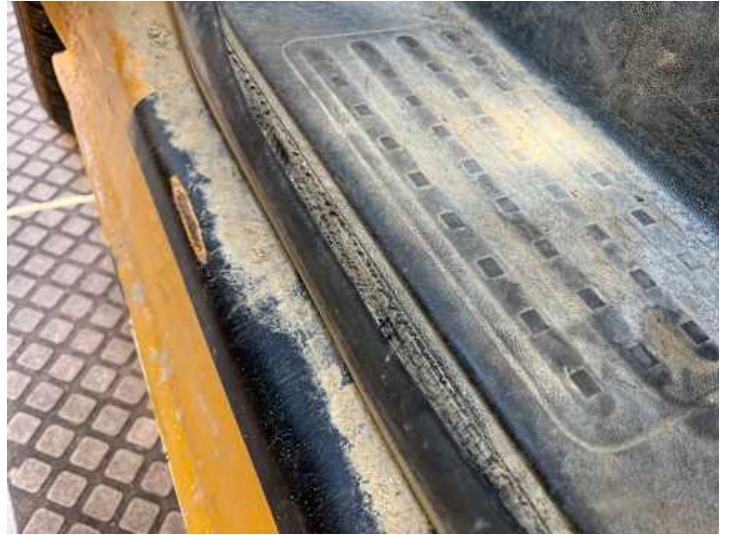
Innenraum (Riss/Bruch)

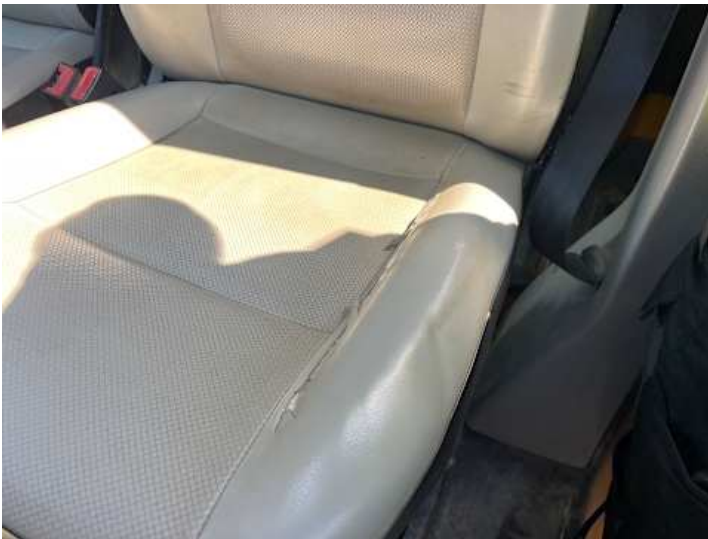
Innenraum (Riss/Bruch)

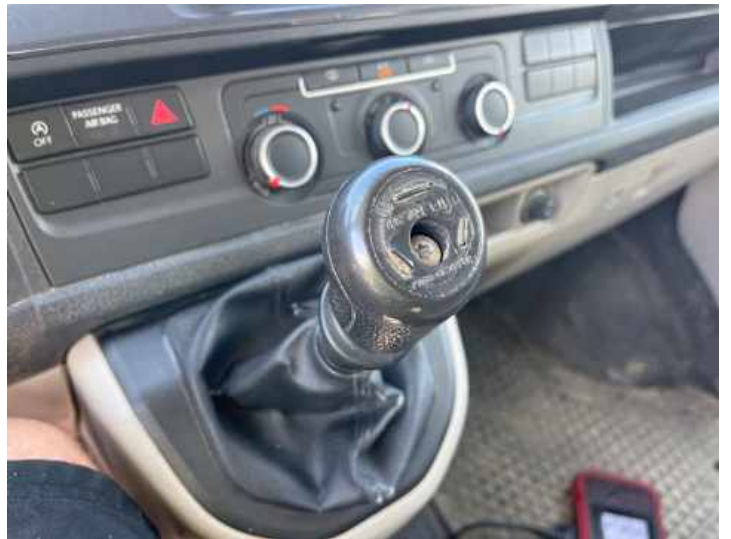
Innenraum (Riss/Bruch)
