## Hyundai Kona Trend 2WD

EZ 06/2019 | Geländewagen | Benzin | Schaltgetriebe | 86.744km  
Besteuerung: Differenzbesteuert (§25a UStG)  
Fahrzeugstandort: 24\*\*\*  
Fahrzeug aufgenommen am: 25.08.2026

# Hinweise zum Zustandsbericht

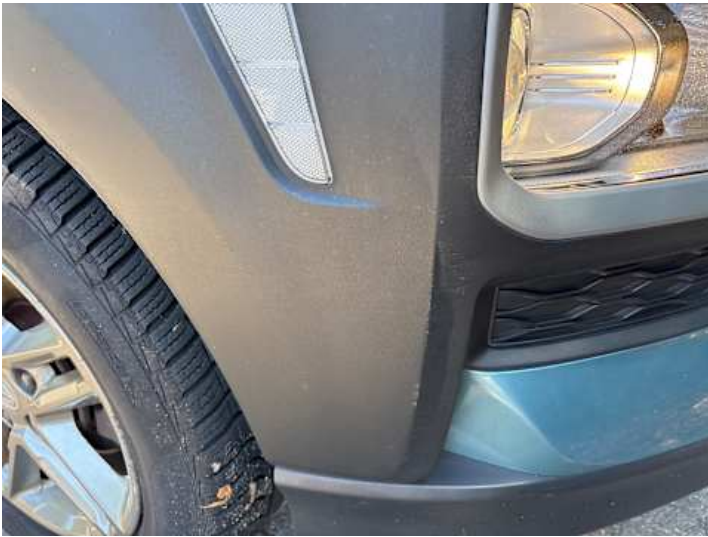
Stoßstange vorne (Kratzer)

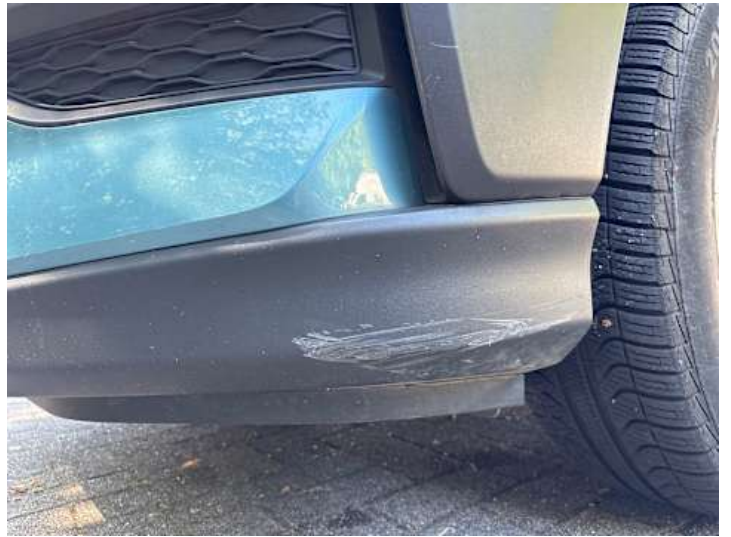
Stoßstange vorne (Kratzer)

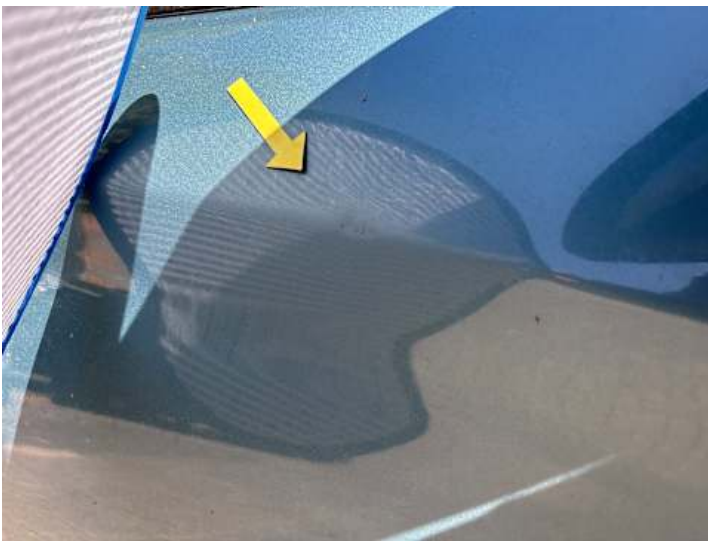
Beifahrertür (Kratzer, Delle)

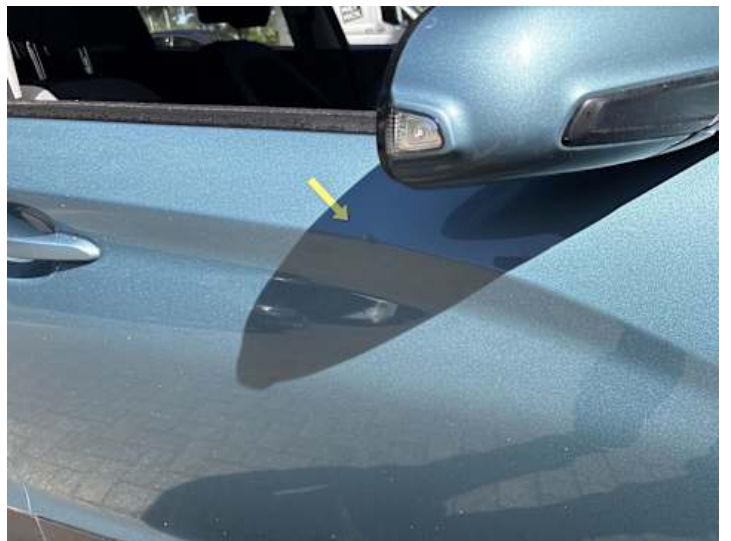
Beifahrertür (Kratzer, Delle)

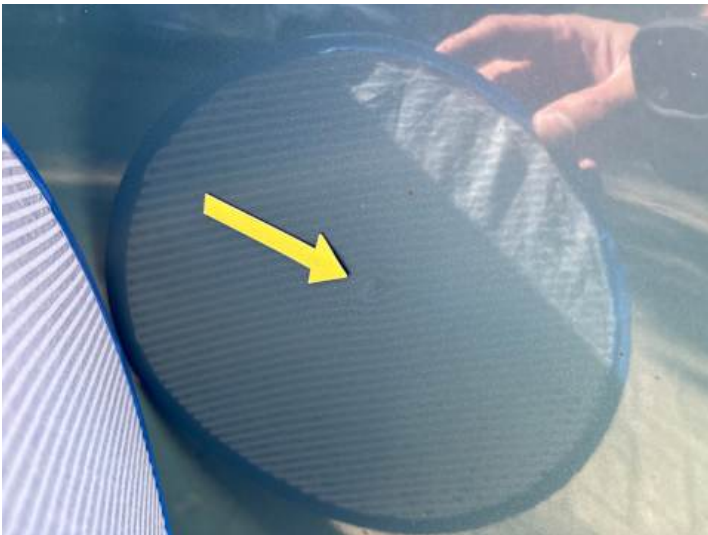
Türe hinten links (Kratzer, Delle)

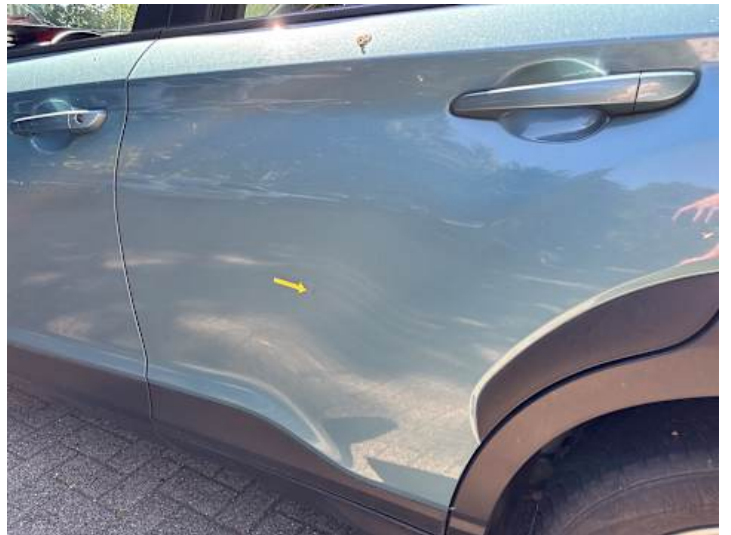
Türe hinten links (Kratzer, Delle)

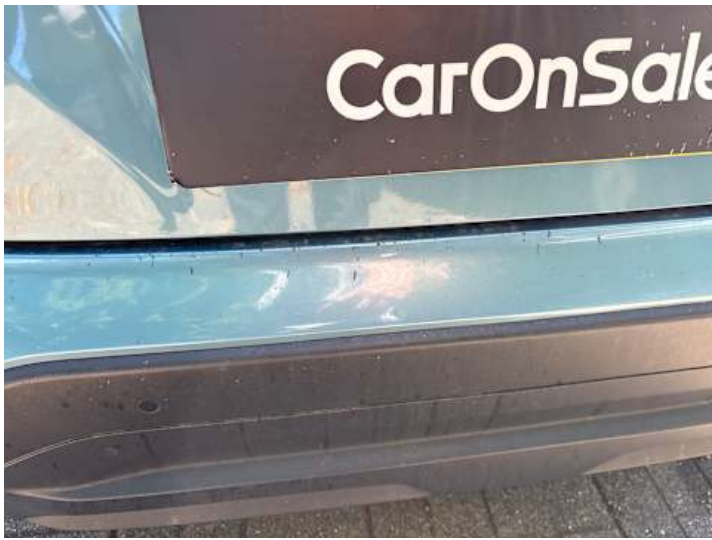
Stoßstange hinten (Kratzer)

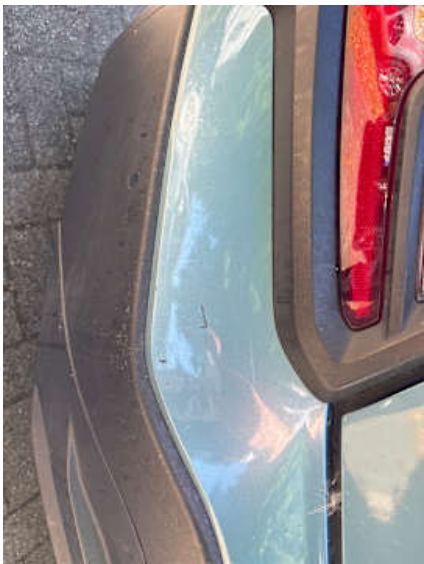
Stoßstange hinten (Kratzer)
