## BMW X3 2.0 d

EZ 10/2005 | Geländewagen | Diesel | Schaltgetriebe | 317.212km  
Besteuerung: Differenzbesteuert (§25a UStG)  
Fahrzeugstandort: 97\*\*\*  
Fahrzeug aufgenommen am: 06.08.2026

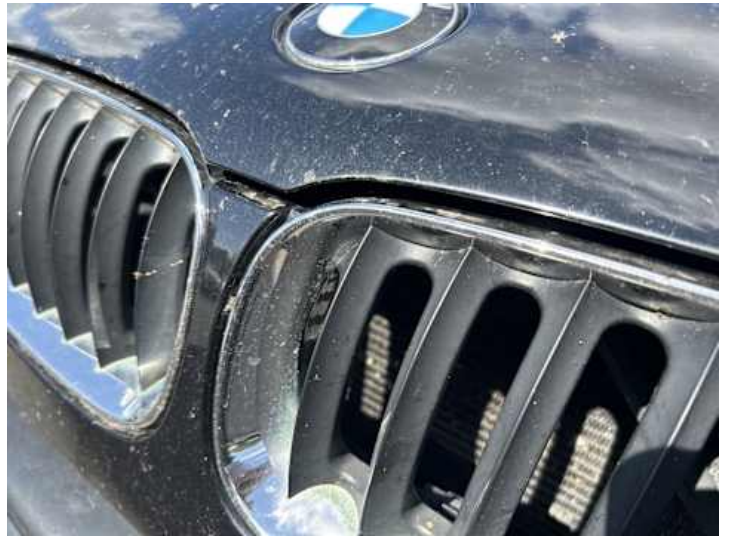
Motorhaube (Rost, Steinschlag)

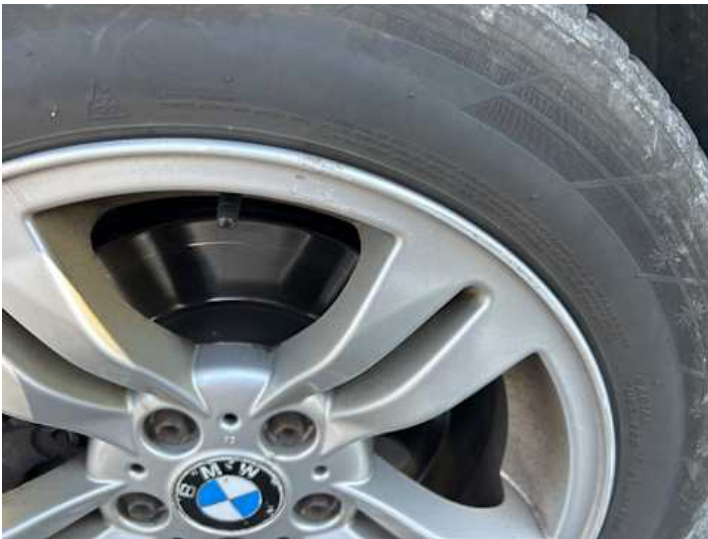
Rad (Kratzer)

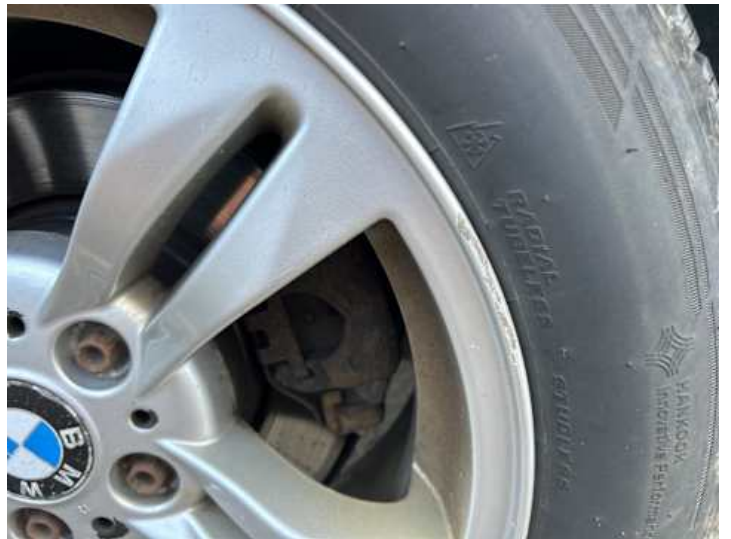
Rad (Kratzer)

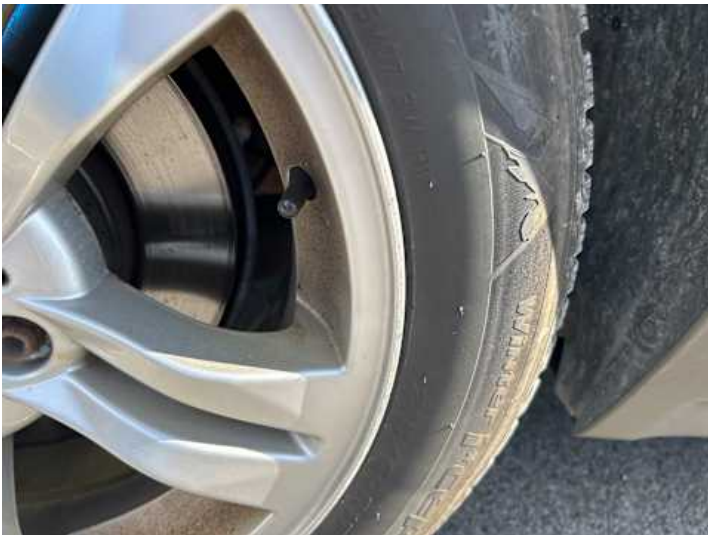
Rad (Kratzer)

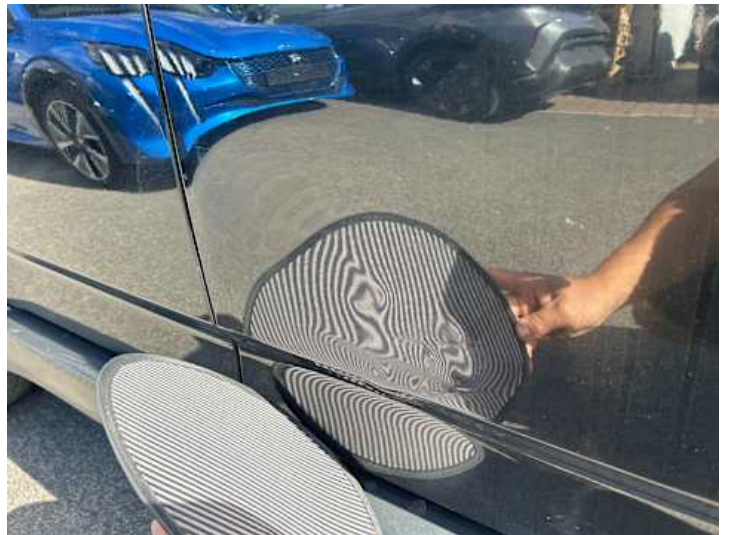
Beifahrertür (Verformung)

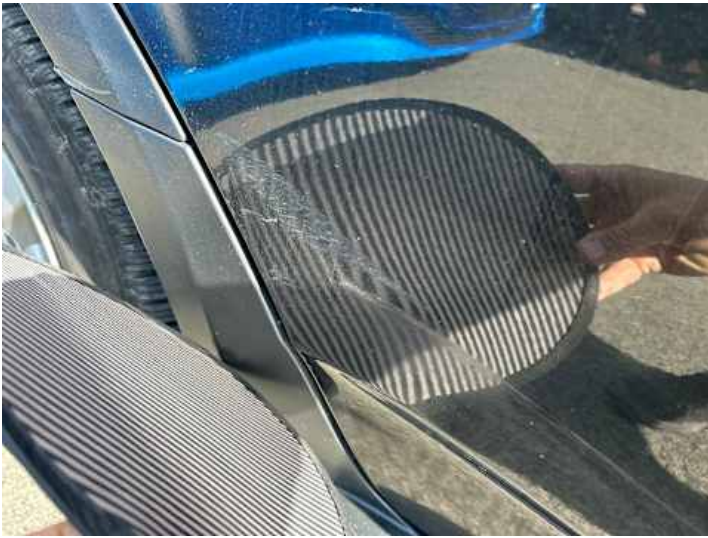
Türe hinten rechts (Verformung, Kratzer)

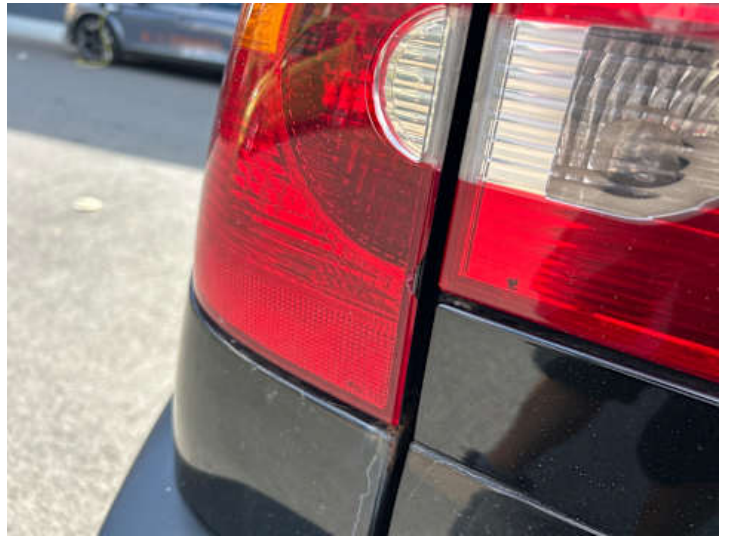
Rücklicht (links) (Riss/Bruch)

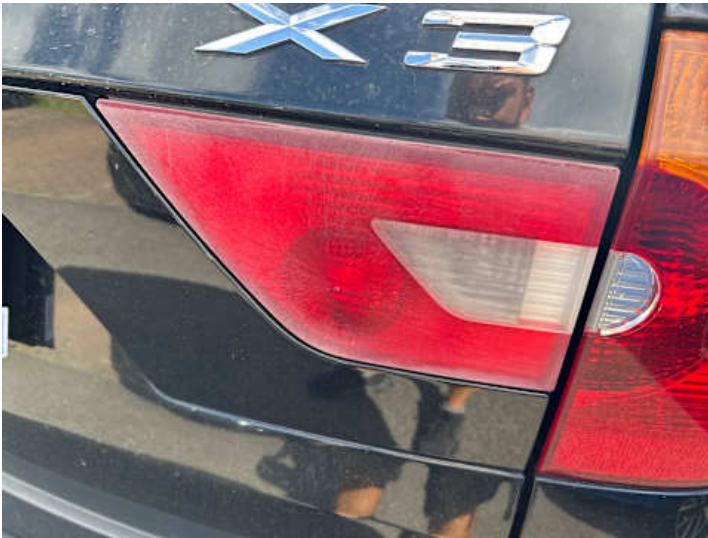
Rücklicht (rechts) (Blind)

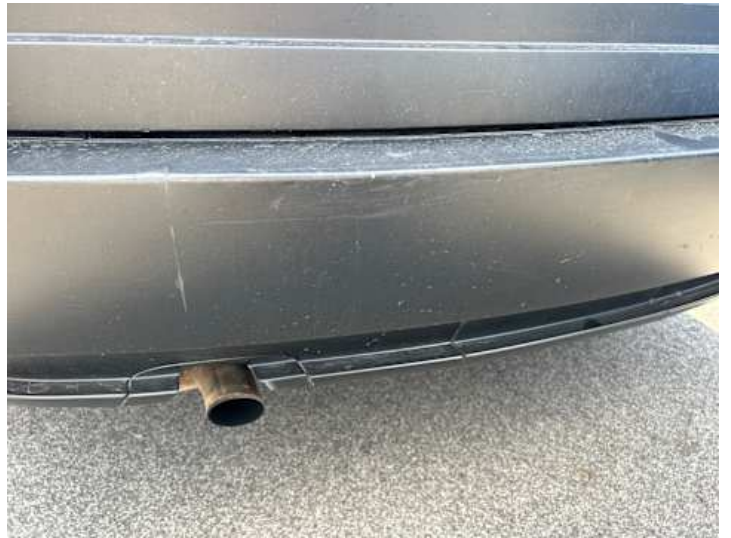
Stoßstange hinten (Kratzer, Verformung)

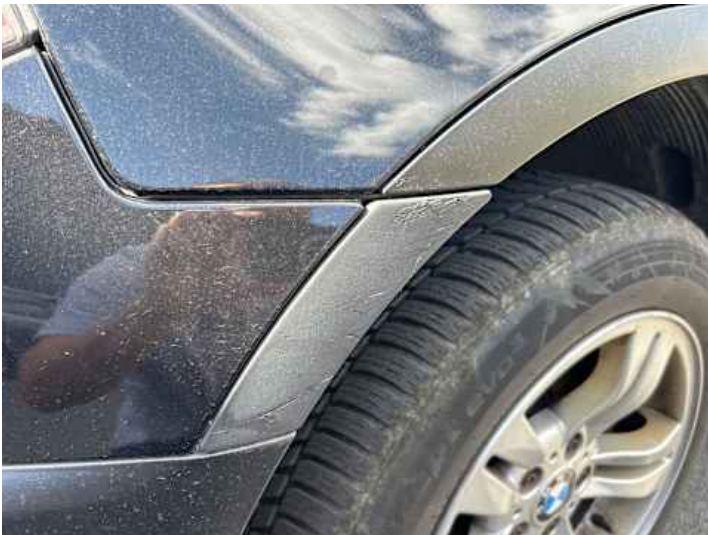
Kotflügel vorne links (Kratzer)

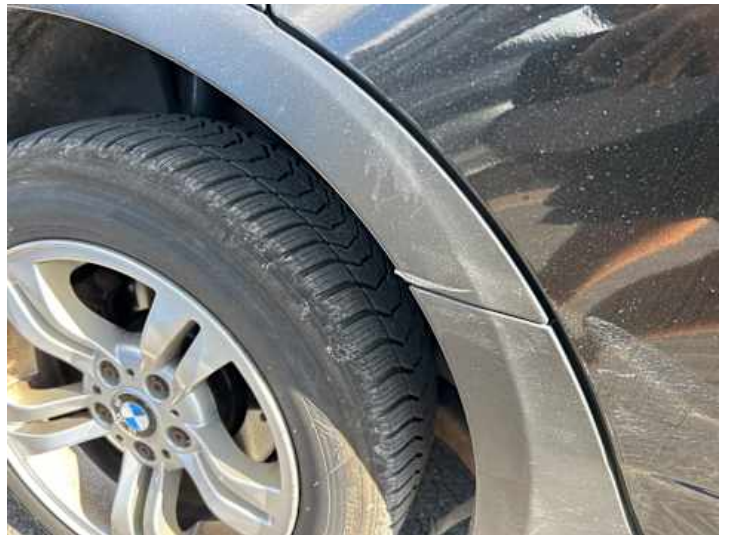
| Fahrzeugteil | Lackschichtdicke (in µm) | Fahrzeugteil | Lackschichtdicke (in µm) |
|---|---|---|---|
| Seitenteil hinten links | 100 | Seitenteil hinten rechts | 265 |

Seitenteil hinten rechts (Kratzer)

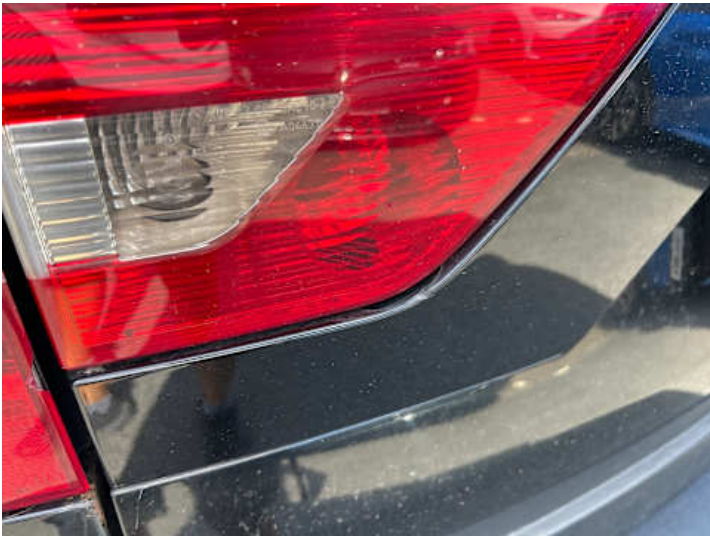
Heckklappe (Spaltmaße ungenau)

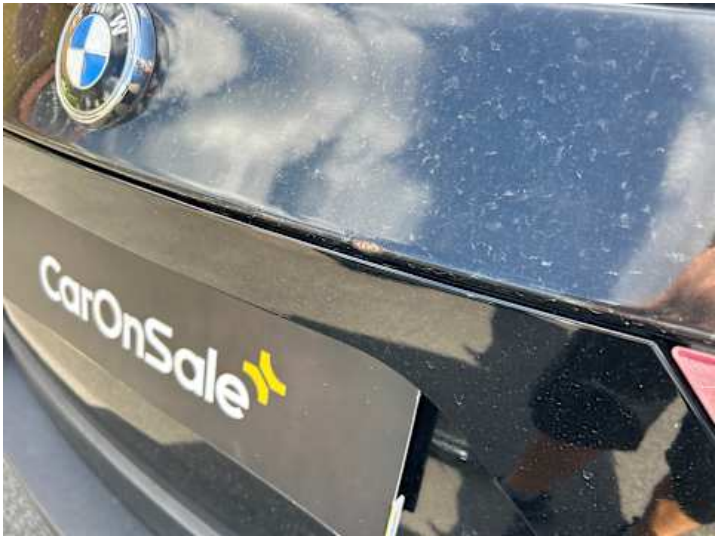
Heckklappe (Rost, Kratzer)

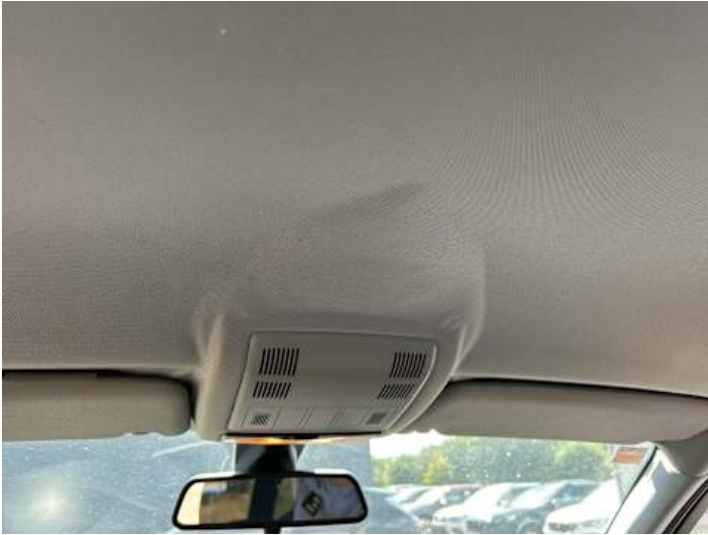
Innenraum (Diverse Schäden)

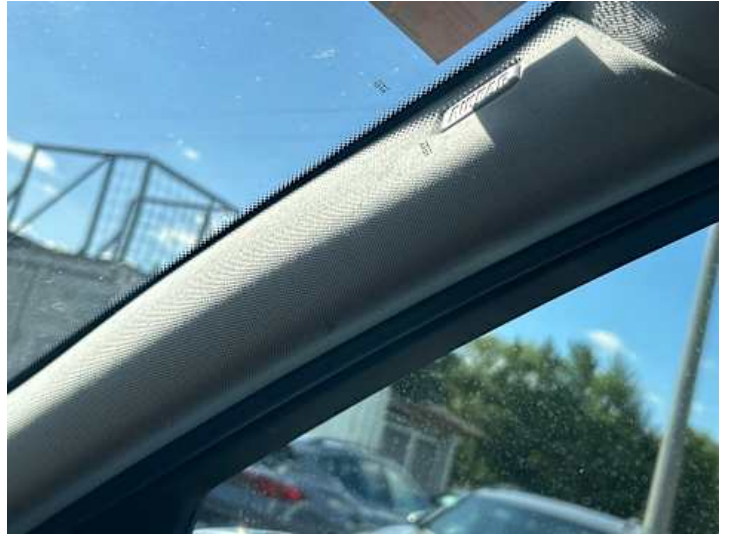
Innenraum (Brandloch)

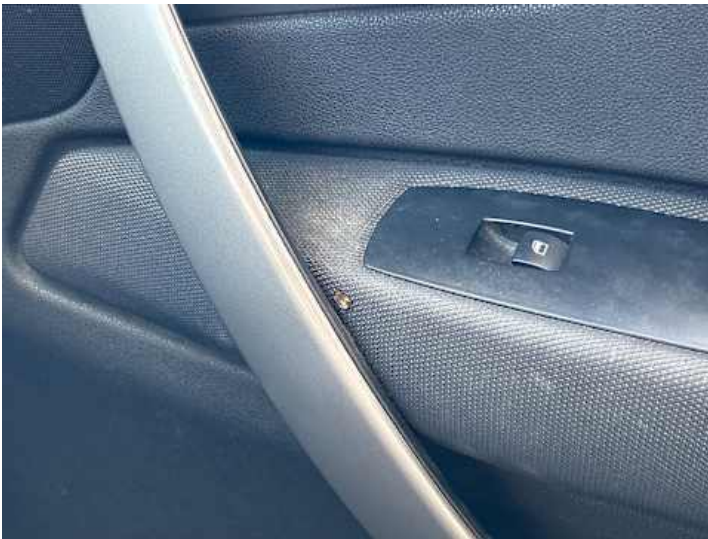
Innenraum (Brandloch)

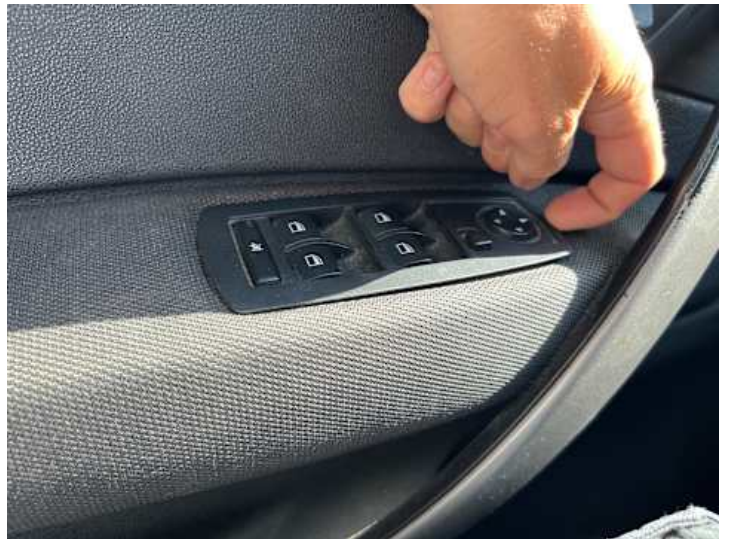
Innenraum (Diverse Schäden)

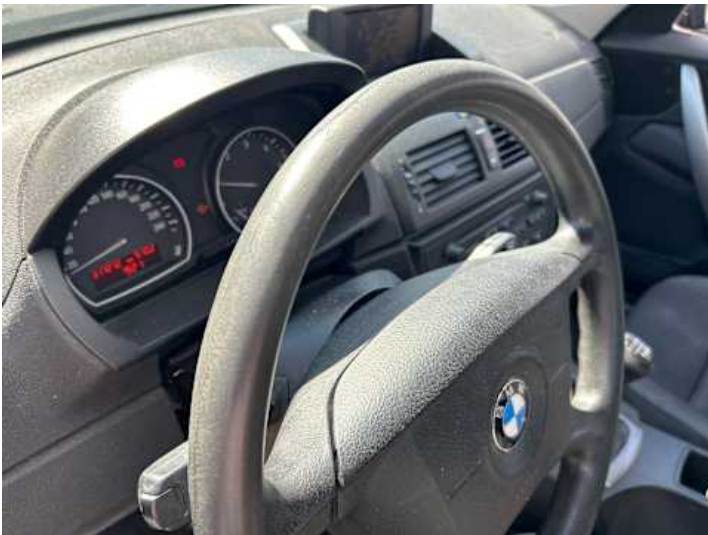
Innenraum (Verschleiß)

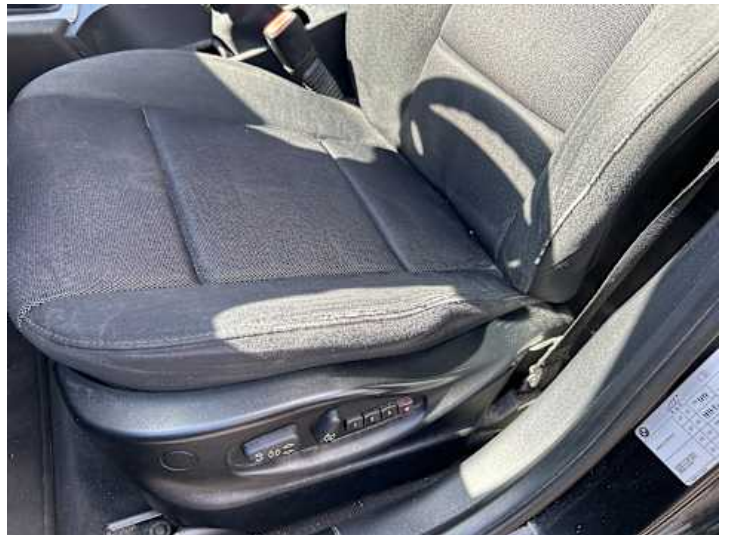
Innenraum (Verschleiß)

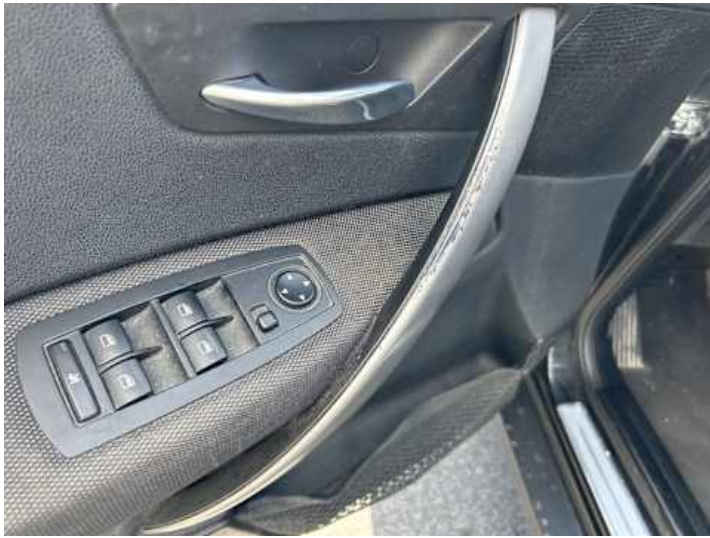
Innenraum (Kratzer)

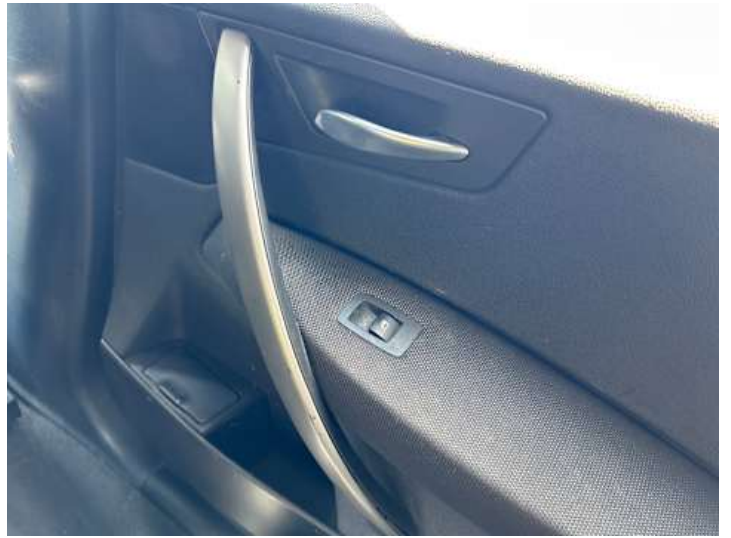
Innenraum (Kratzer)

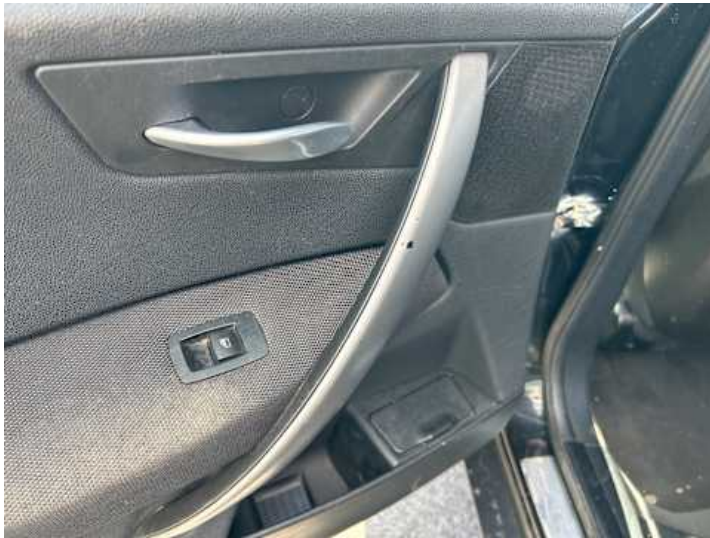
Innenraum (Kratzer)

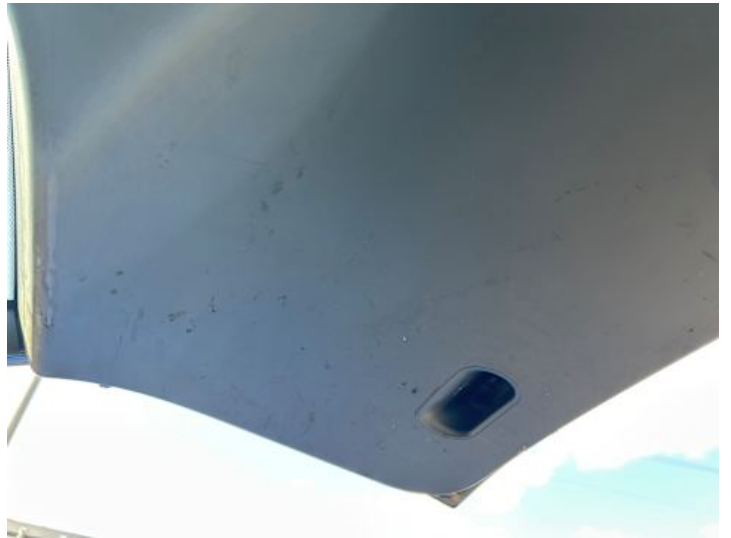
Innenraum (Kratzer)

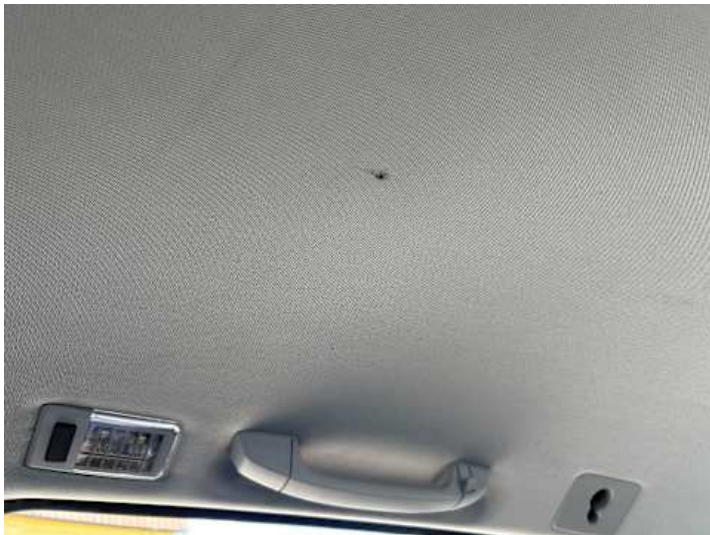
Innenraum (Riss/Bruch)

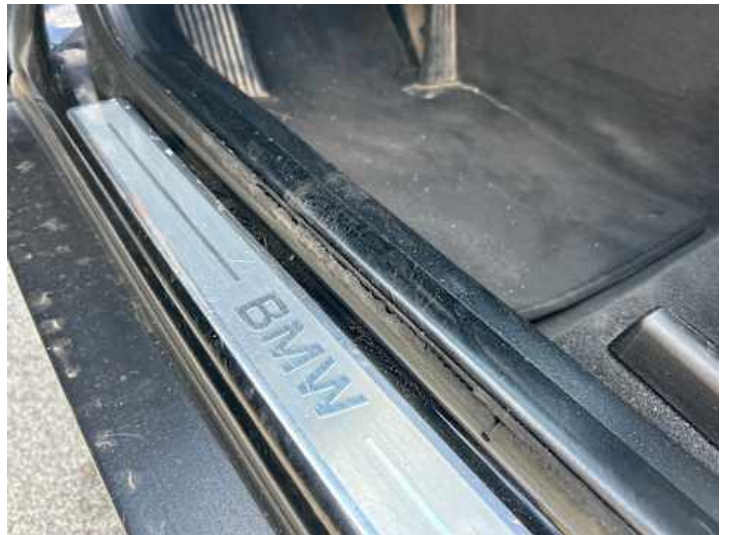
Innenraum (Riss/Bruch)

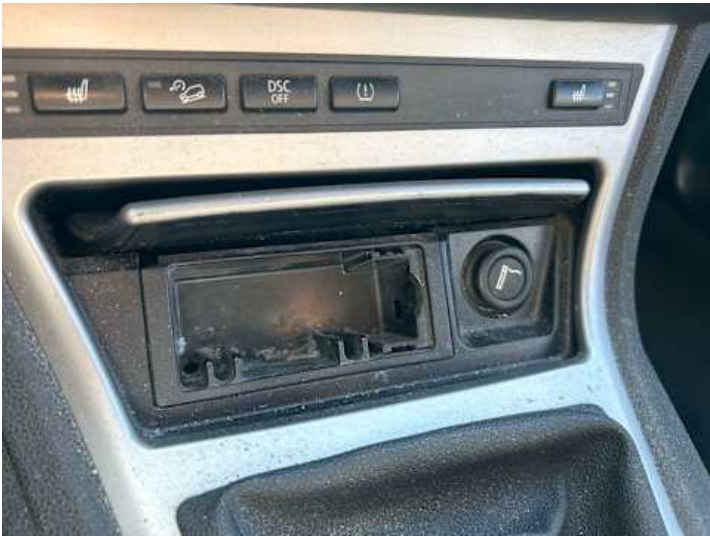
Innenraum (Ohne Funktion)

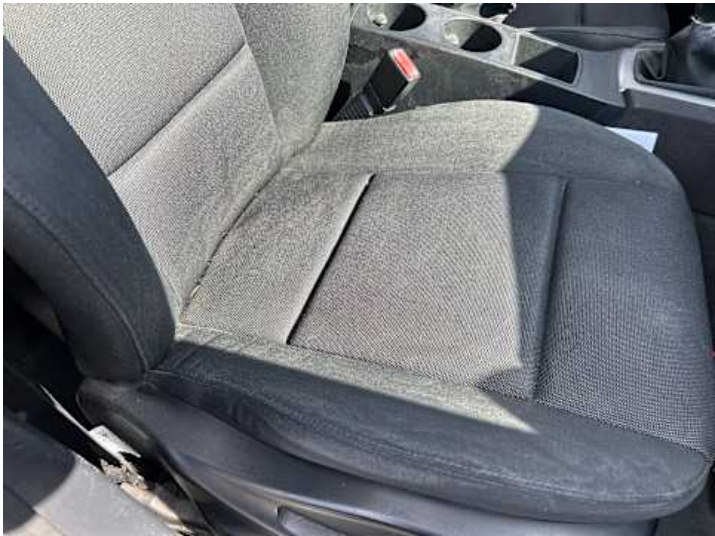
Innenraum (Verschmutzung)

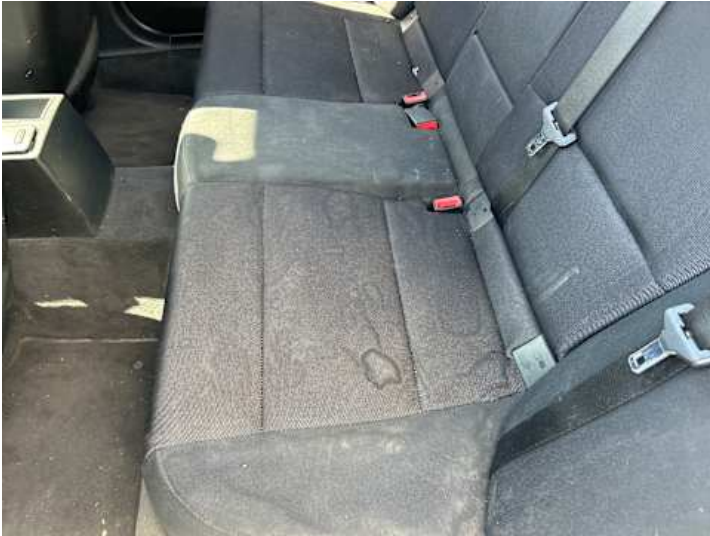
Innenraum (Verschmutzung)
