Minderwertgutachten

**Hersteller** Mercedes-Benz

**Modell / Verkaufsbezeichnung** C 200 d

**Fahrzeug-Identnummer** W1KAH0DB0PF097237

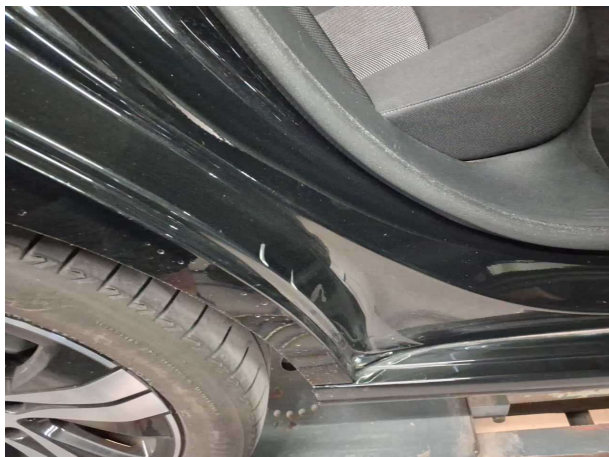
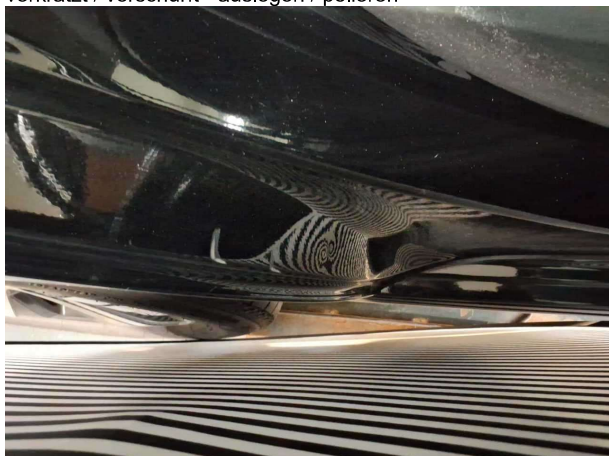
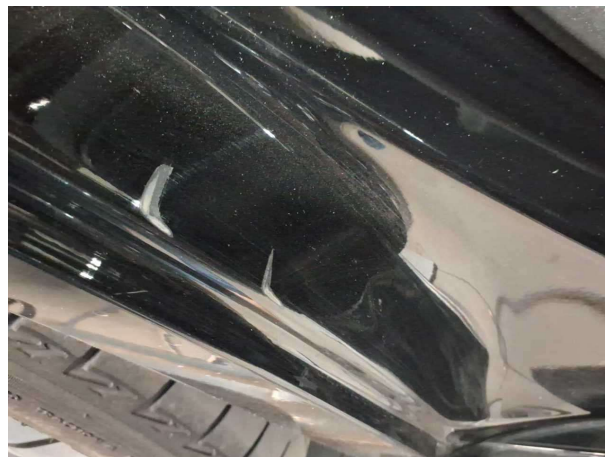
| <b>Nr.</b> | <b>Bauteilgruppe</b> | <b>Beschreibung</b> |
|---|---|---|
| 1 | Seitenwand rechts | Einstieg (+ Delle) - verkratzt / verschürft - auslegen / polieren |

**Beschädigung 1:** Seitenwand rechts: Einstieg (+ Delle) - verkratzt / verschürft - auslegen / polieren

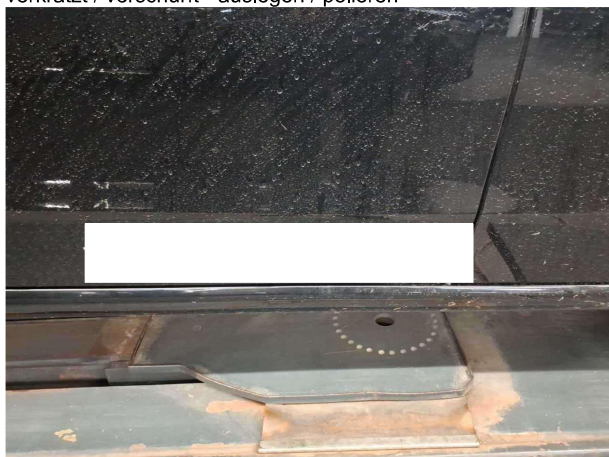
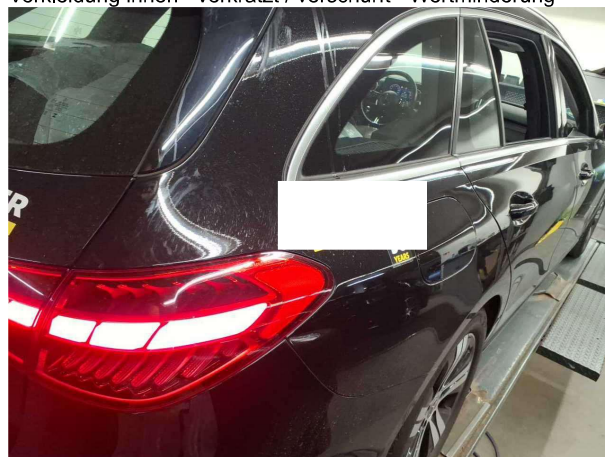
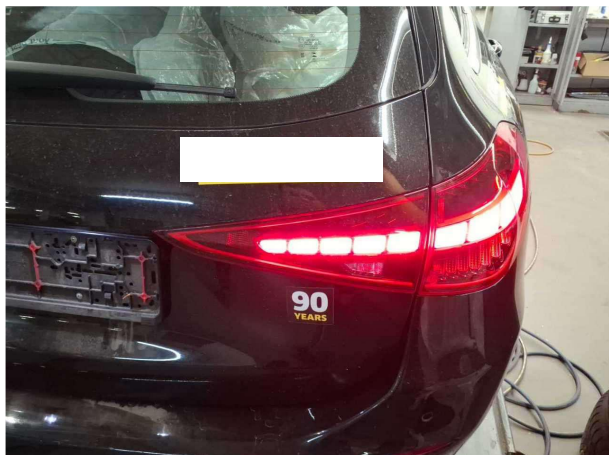
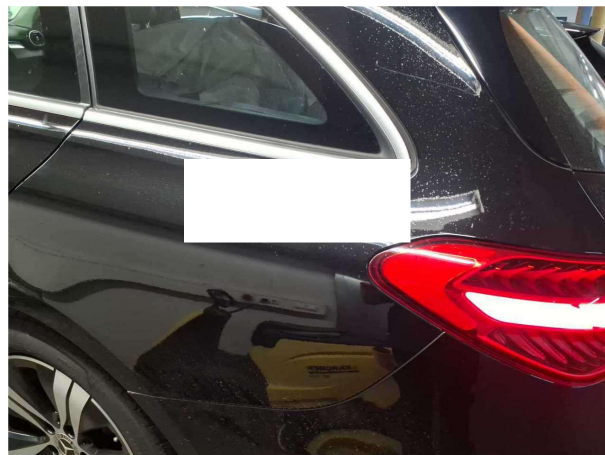
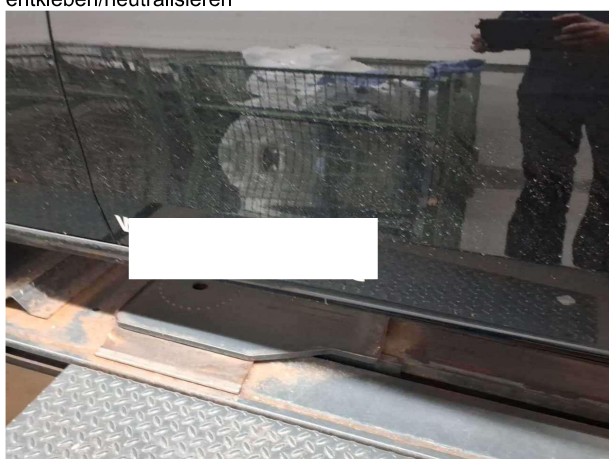
| Nr. | Bauteilgruppe | Beschreibung |
|---|---|---|
| 3 | Karosserie | Karosserie - beklebt/ beschriftet - entkleben/ neutralisieren |

**Beschädigung 3:** Karosserie: Karosserie - beklebt/ beschriftet - entkleben/neutralisieren

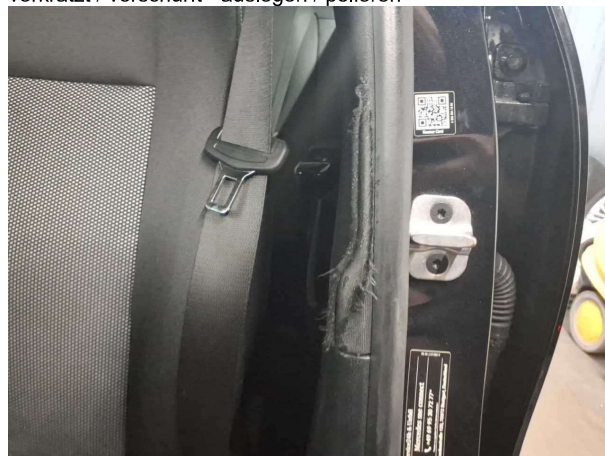
| <b>Nr.</b> | <b>Bauteilgruppe</b> | <b>Beschreibung</b> |
|---|---|---|
| 2 | Verkleidungen/<br>Abdeckungen | B-Säule links Verkleidung innen - verkratzt / verschürft - Wertminderung |

**Beschädigung 2:** Verkleidungen/Abdeckungen: B-Säule links Verkleidung innen - verkratzt / verschürft - Wertminderung

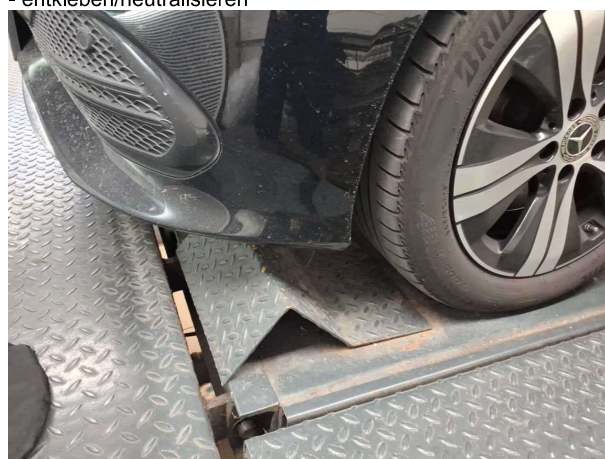
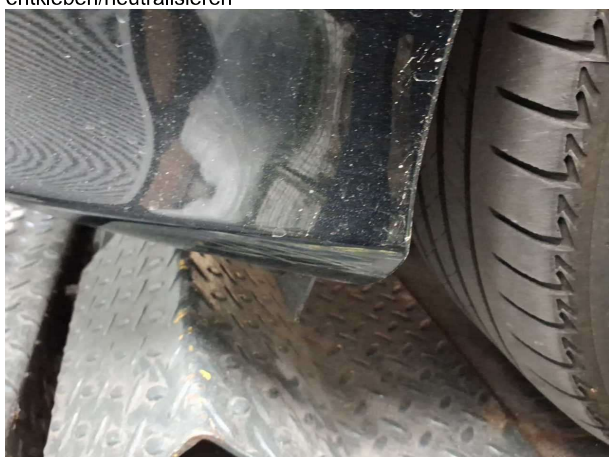
| Nr. | Bauteilgruppe | Beschreibung |
|---|---|---|
| 4 | Stossfänger vorn | Stossfänger vorn (Links) - verkratzt / verschürft - Smart Repair |

**Beschädigung 4:** Stossfänger vorn: Stossfänger vorn (Links) - verkratzt / verschürft - Smart Repair

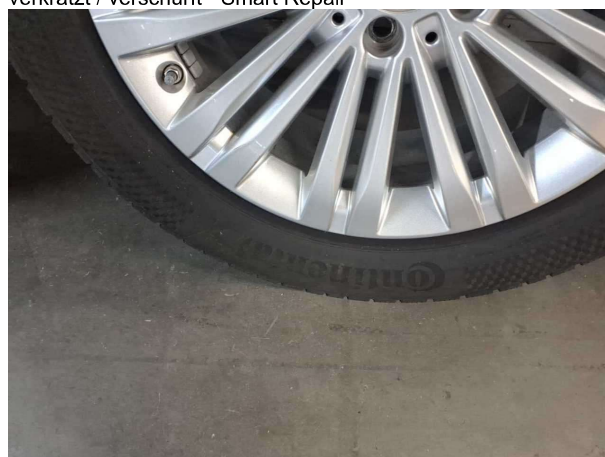
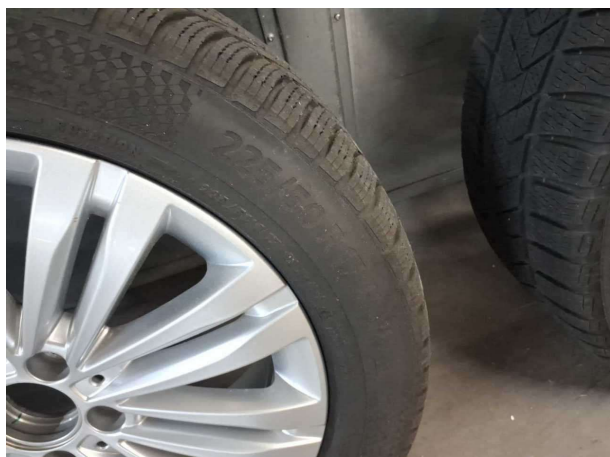
| Nr. | Bauteilgruppe | Beschreibung |
|---|---|---|
| 5 | 2.Radsatz | 1 Reifen (Unterschiedliche Reifen) - erneuern |

**Beschädigung 5:** 2.Radsatz: 1 Reifen (Unterschiedliche Reifen) - erneuern

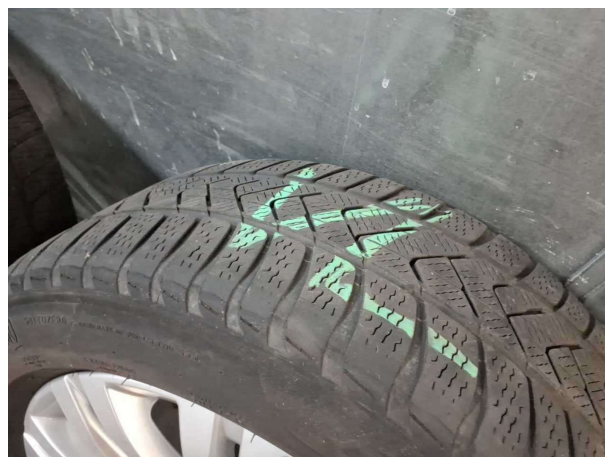
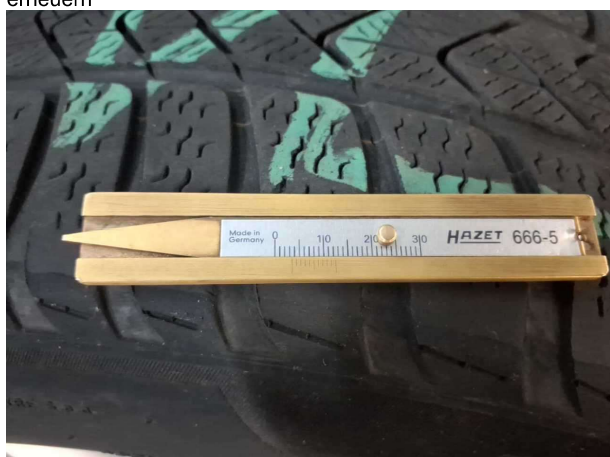
| Nr. | Bauteilgruppe | Beschreibung |
|---|---|---|
| 6 | 2.Radsatz | 1 Reifen - verschlissen - erneuern |

**Beschädigung 6:** 2.Radsatz: 1 Reifen - verschlissen - erneuern

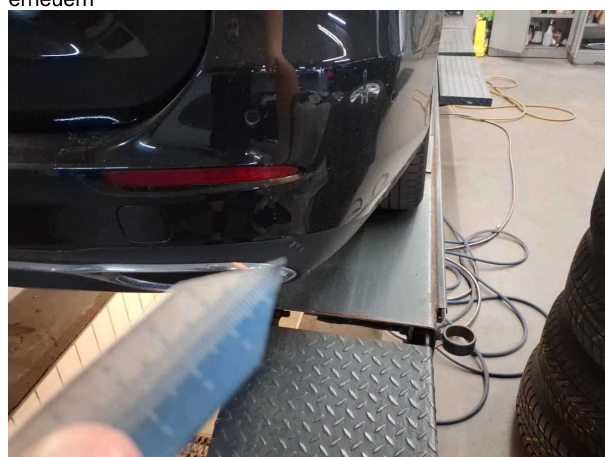
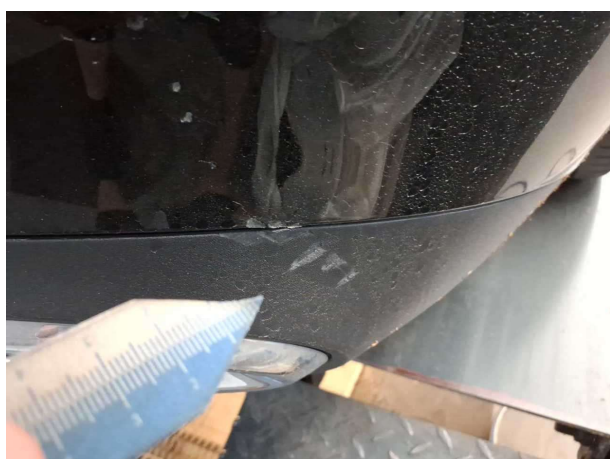
| Nr. | Bauteilgruppe | Beschreibung |
|---|---|---|
| 7 | Stossfänger hinten | Spoiler - verkratzt / verschürft - erneuern |

**Beschädigung 7:** Stossfänger hinten: Spoiler - verkratzt / verschürft - erneuern

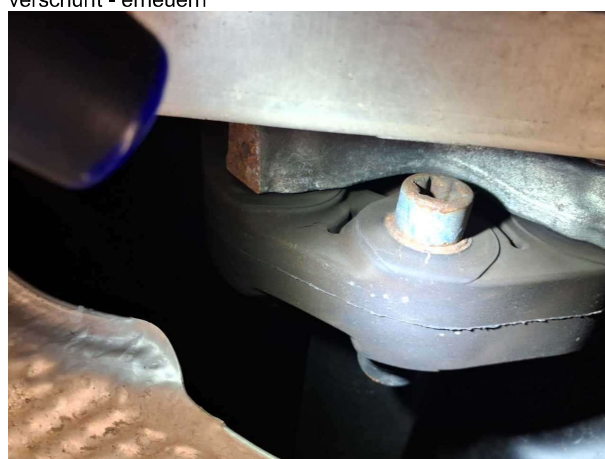
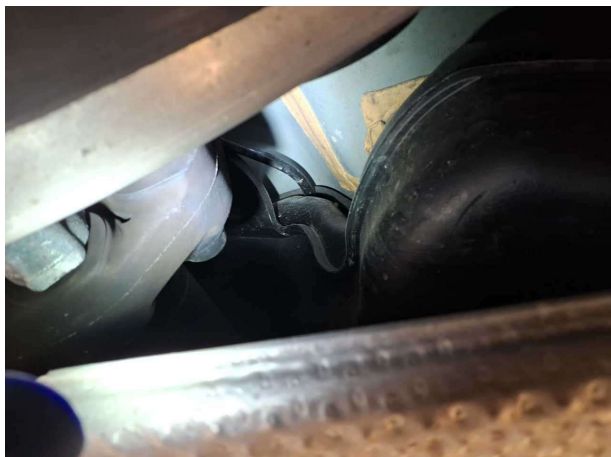
| Nr. | Bauteilgruppe | Beschreibung |
|---|---|---|
| 8 | Sonstiges | Sonstiges (Hardyscheibe) - porös / rissig - erneuern |

**Beschädigung 8:** Sonstiges: Sonstiges (Hardyscheibe) - porös / rissig - erneuern

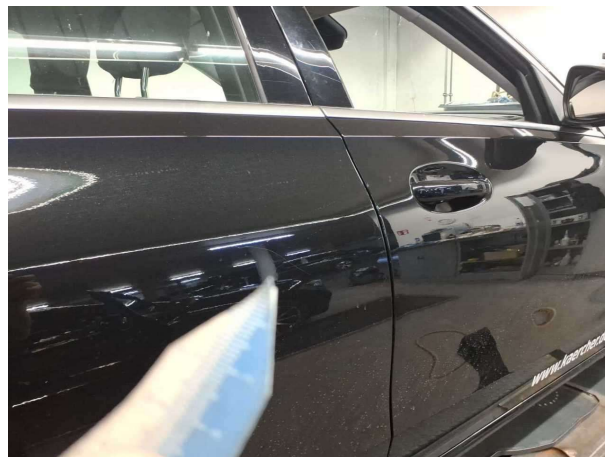
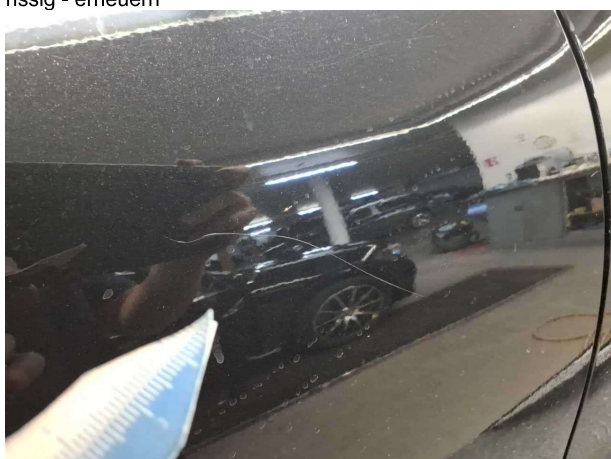
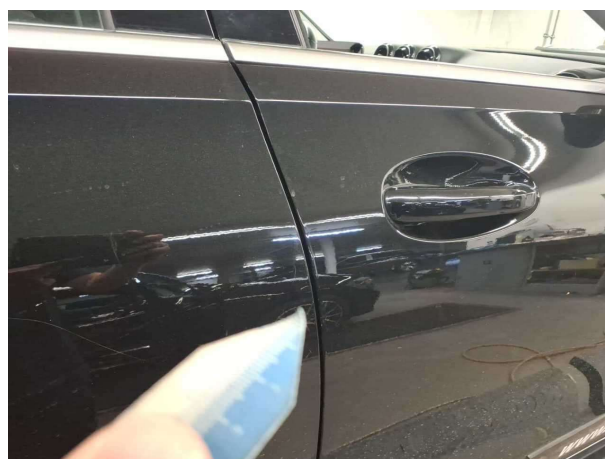
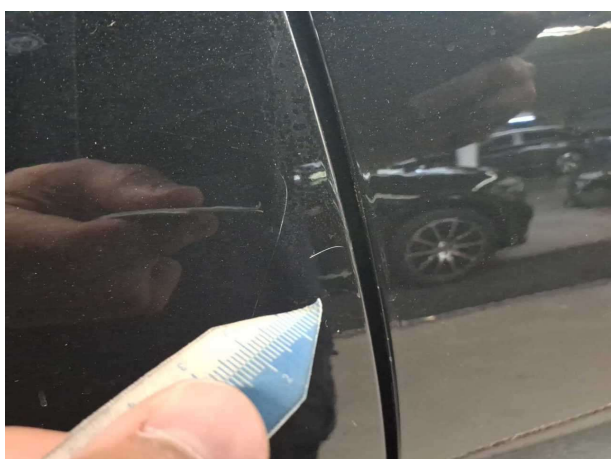
| Nr. | Bauteilgruppe | Beschreibung |
|---|---|---|
| 10 | Tür hinten rechts | Tür - Kratzer - lackieren |

**Beschädigung 10:** Tür hinten rechts: Tür - Kratzer - lackieren

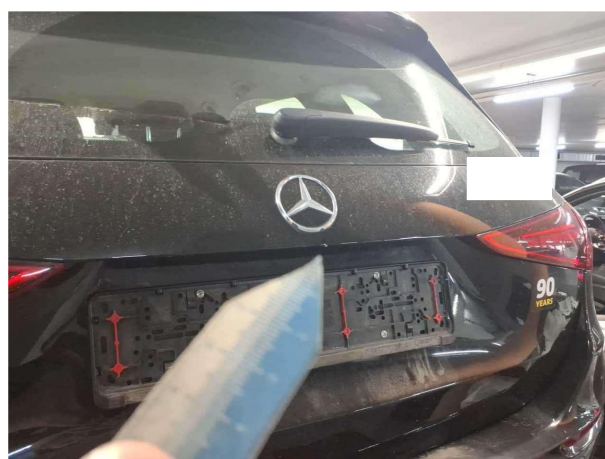
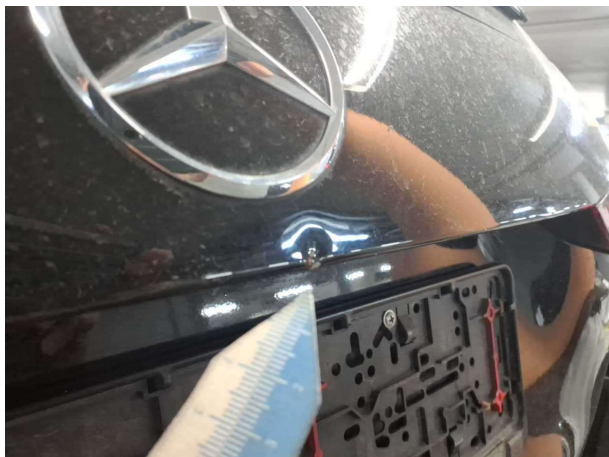
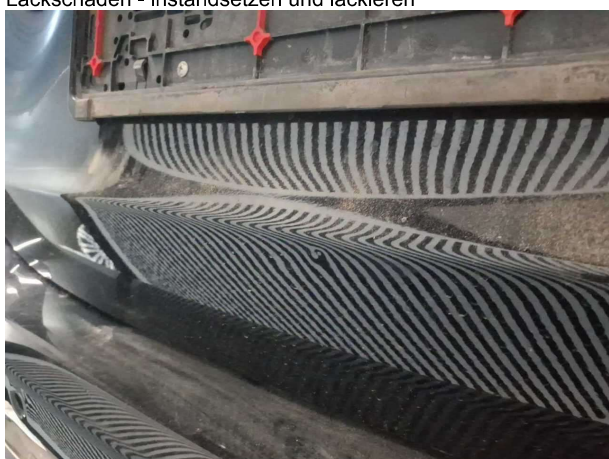
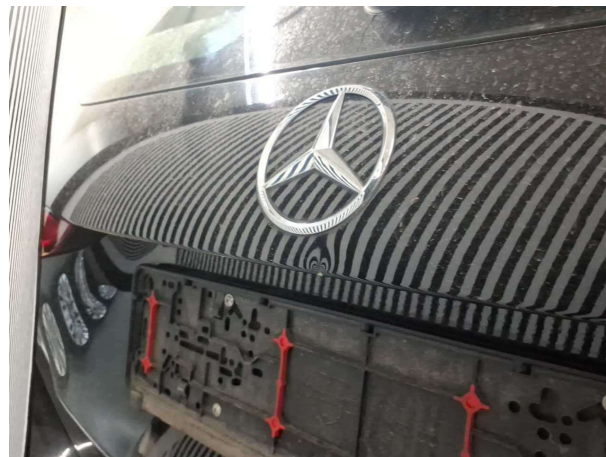
| Nr. | Bauteilgruppe | Beschreibung |
|---|---|---|
| 11 | Heckklappe/-tür | Heckklappe - Delle / Lackschaden - instandsetzen und lackieren |

**Beschädigung 11:** Heckklappe/-tür: Heckklappe - Delle / Lackschaden - instandsetzen und lackieren

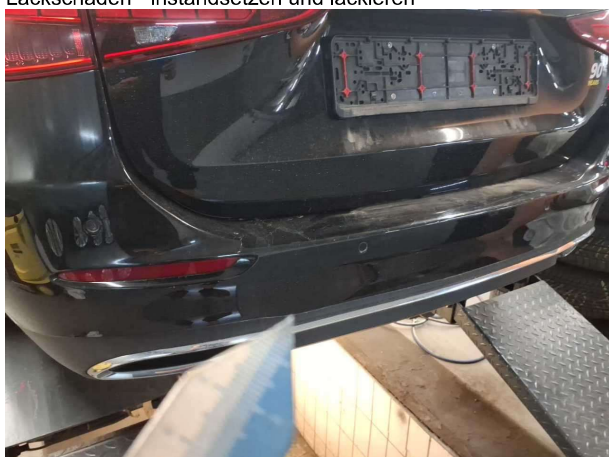
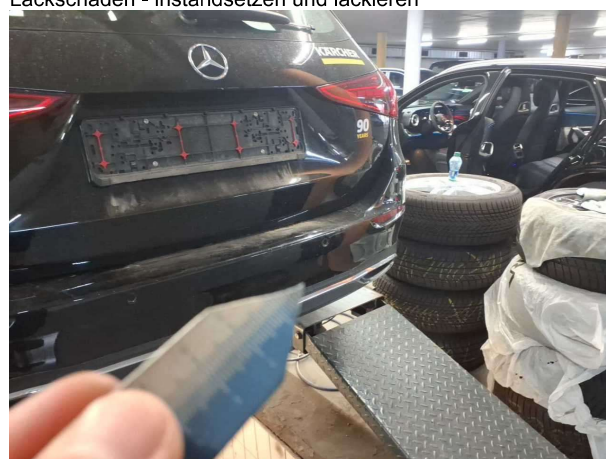
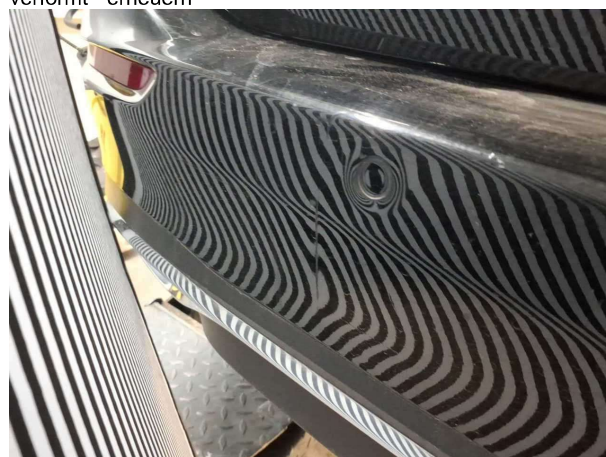
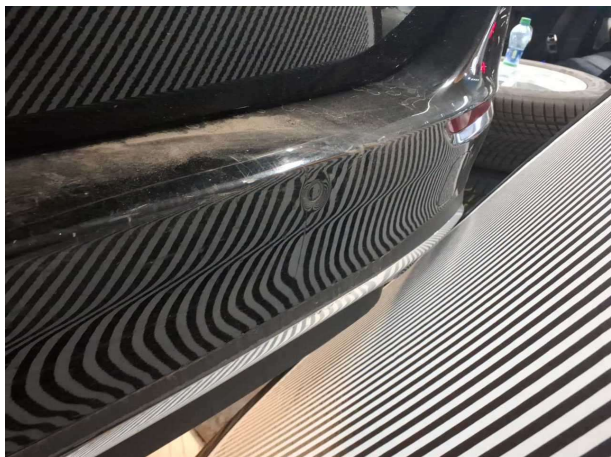
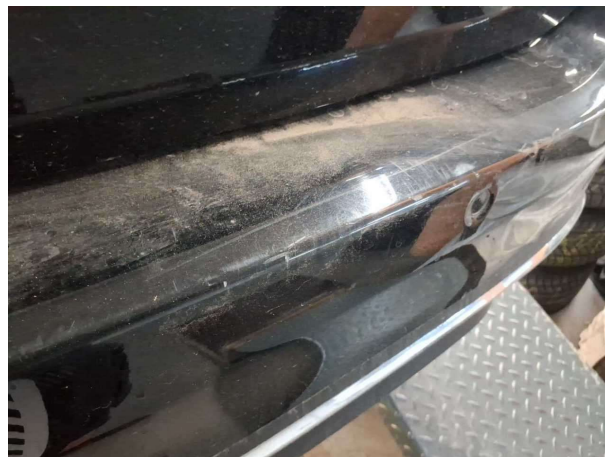
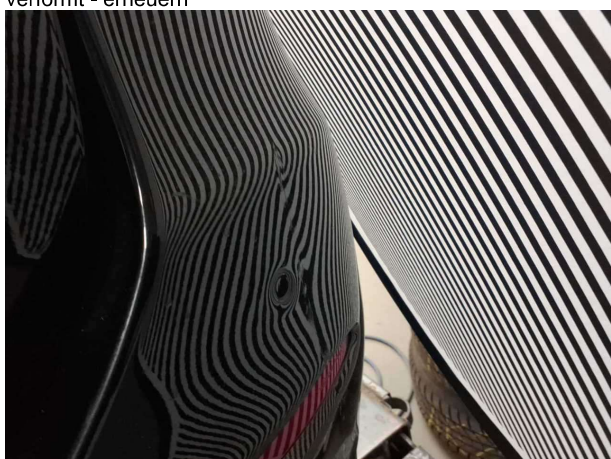
| Nr. | Bauteilgruppe | Beschreibung |
|---|---|---|
| 12 | Stossfänger hinten | Stossfänger hinten - verformt - erneuern |

**Beschädigung 12:** Stossfänger hinten: Stossfänger hinten - verformt - erneuern

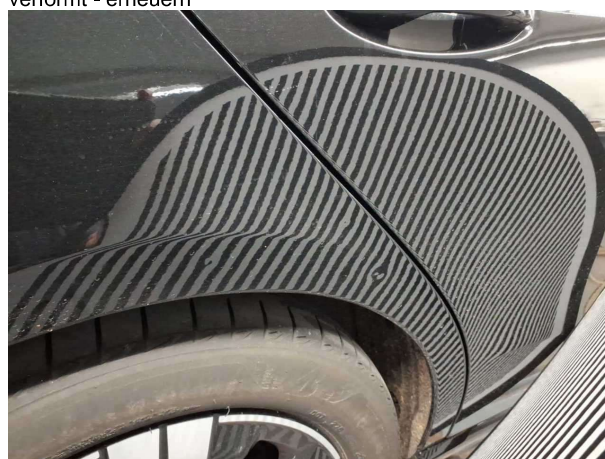
| Nr. | Bauteilgruppe | Beschreibung |
|---|---|---|
| 2 | Seitenwand rechts | Seitenwand - Delle(n) - kein Abzug |

**Gebrauchsspur 2:** Seitenwand rechts: Seitenwand - Delle(n) - kein Abzug
