## Mercedes-Benz A 200 5-türig

EZ 09/2011 | Van | Benzin | Automatikgetriebe | 100.889km  
Besteuerung: Differenzbesteuert (§25a UStG)  
Fahrzeugstandort: 16\*\*\*  
Fahrzeug aufgenommen am: 05.08.2026

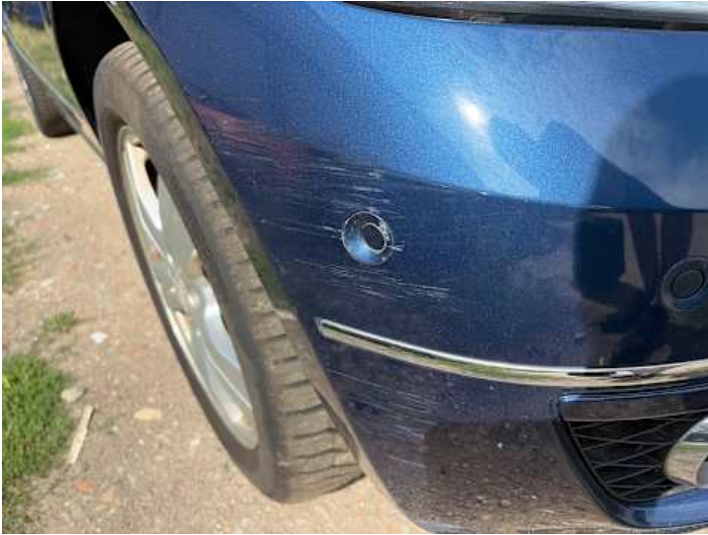
Stoßstange vorne (Lackschaden)

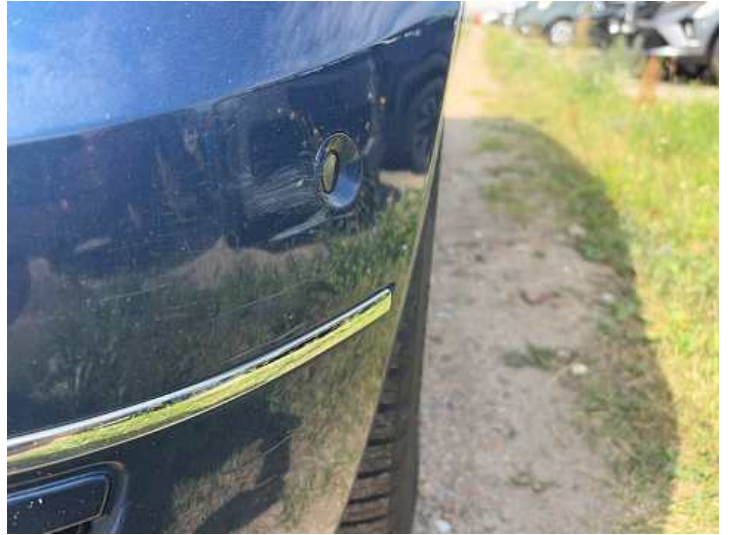
Stoßstange vorne (Lackschaden)

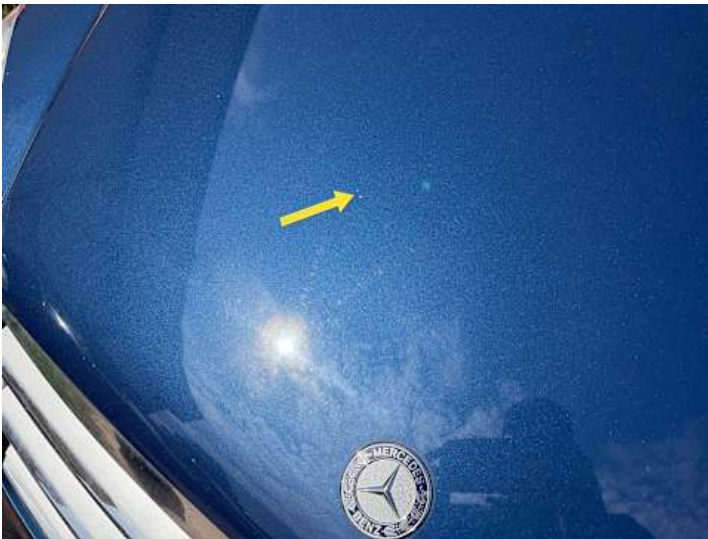
Motorhaube (Steinschlag)

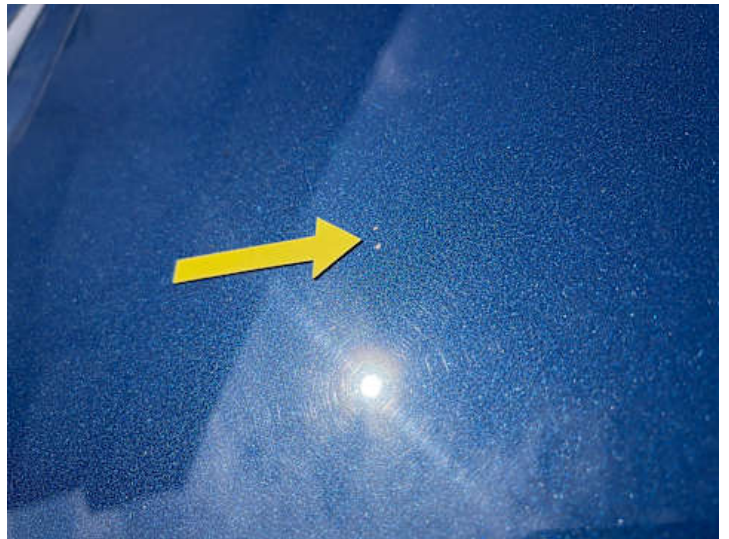
Motorhaube (Steinschlag)

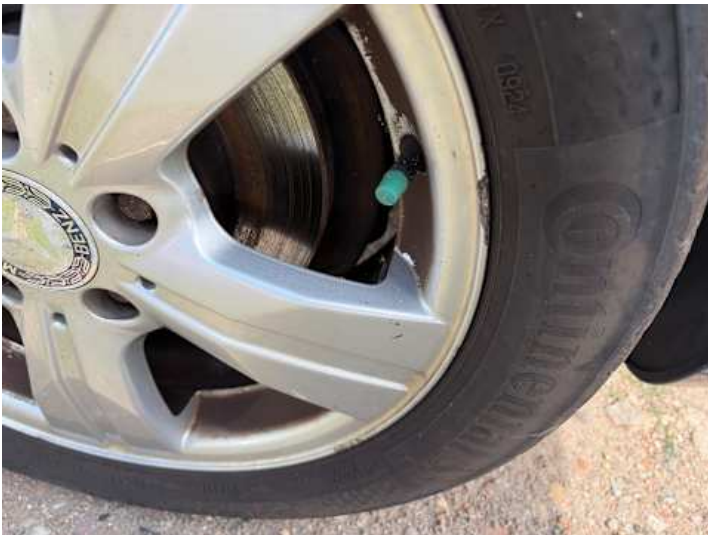
Rad (Kerben, Kratzer)

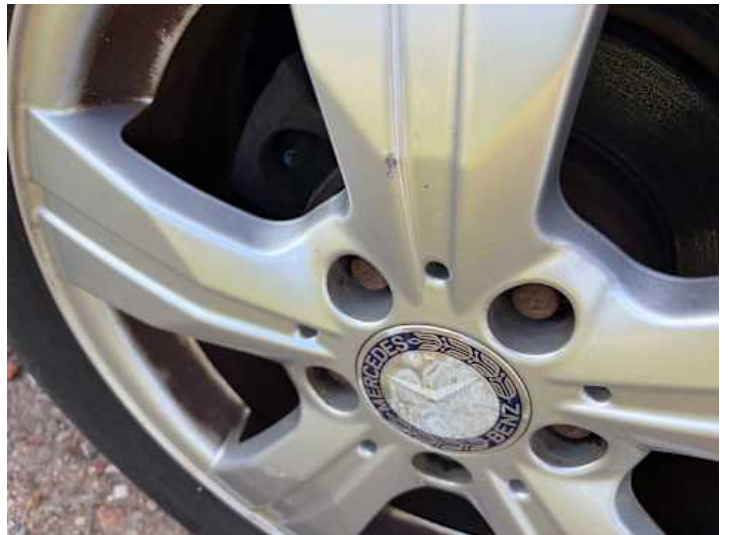
Rad (Kratzer)

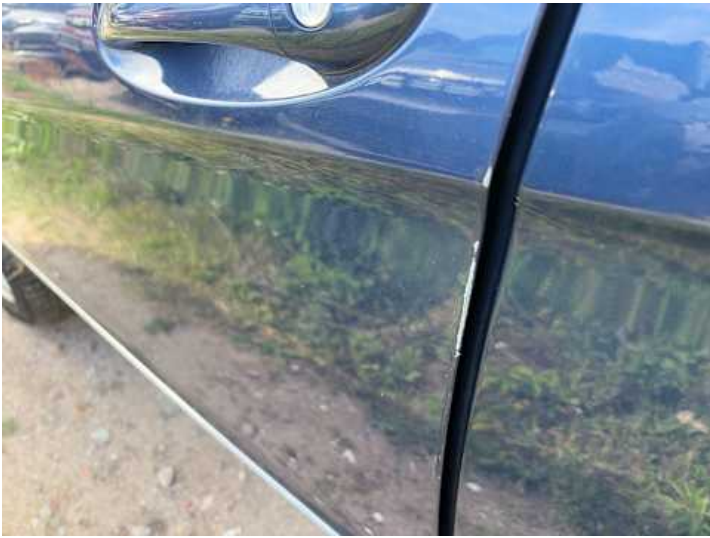
Fahrertür (Lackschaden)

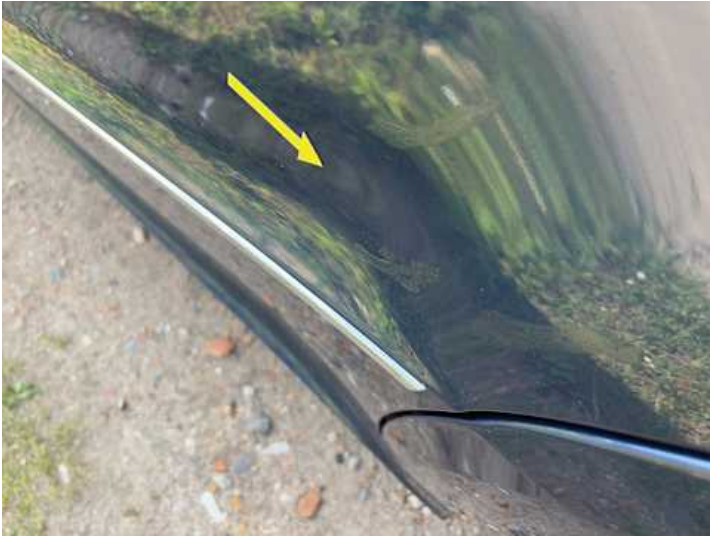
Türe hinten links (Lackschaden)

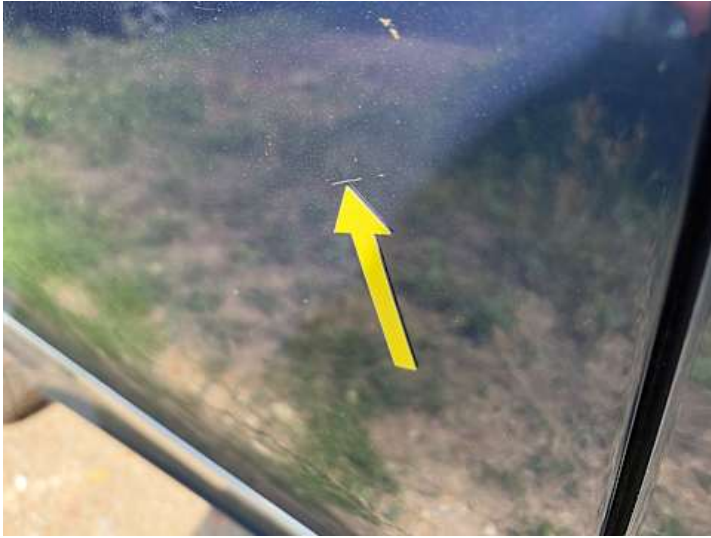
Türe hinten rechts (Kratzer)

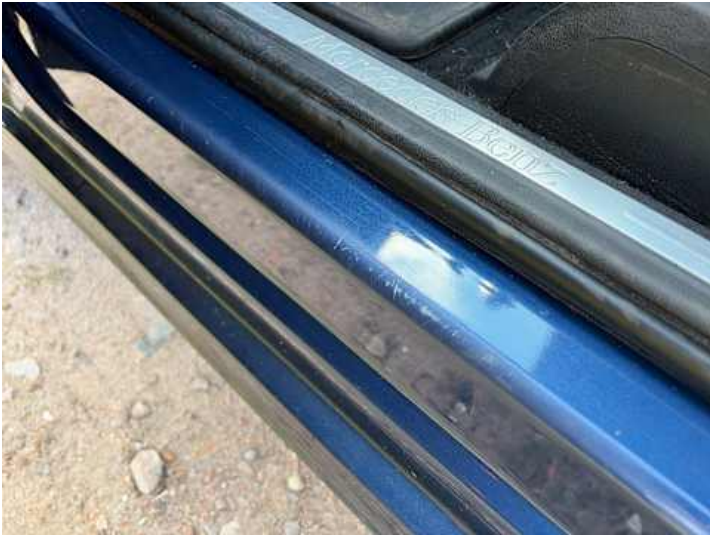
Schweller links (Lackschaden)

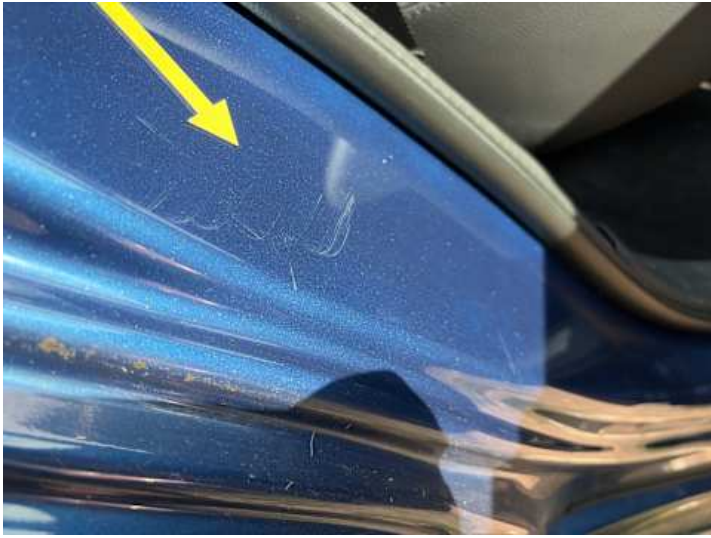
Schweller rechts (Kratzer)

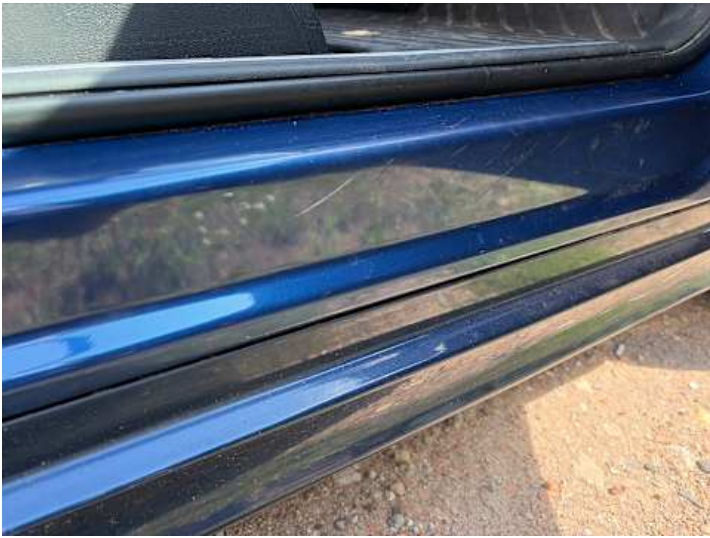
Schweller rechts (Kratzer)

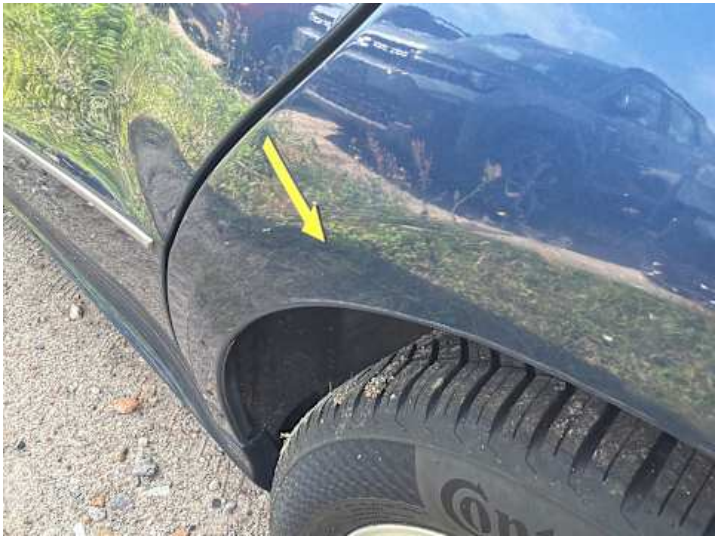
Seitenteil hinten links (Lackschaden)

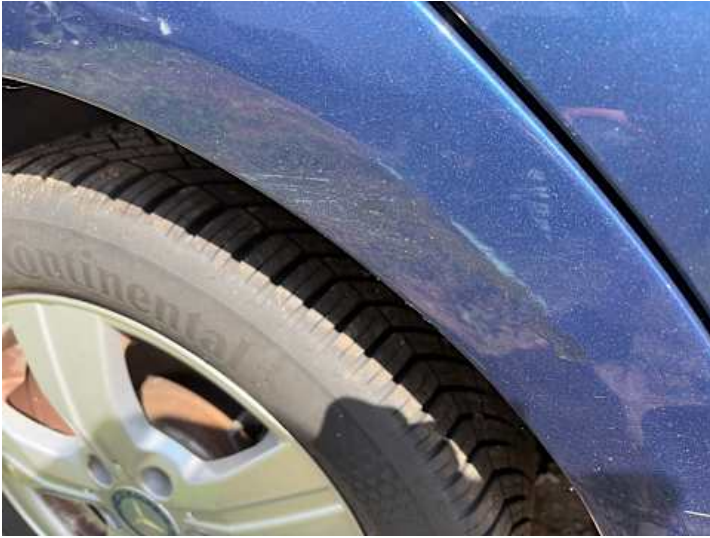
Seitenteil hinten rechts (Kratzer)

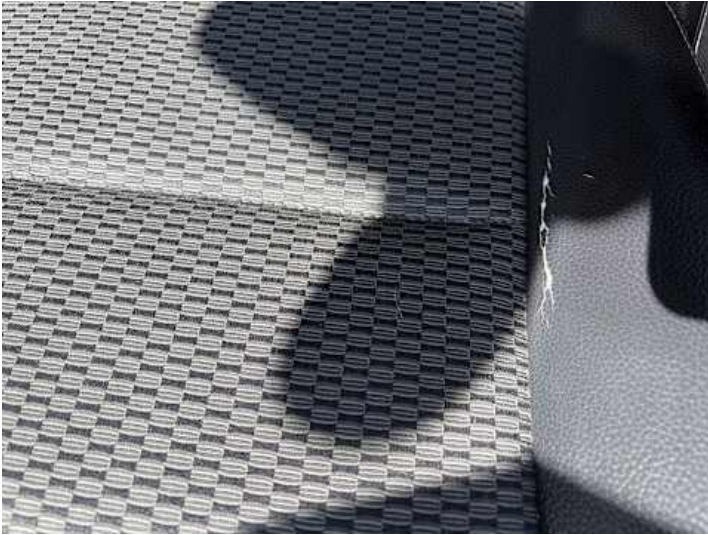
Innenraum (Riss/Bruch)
