## Audi A5 Cabriolet

EZ 05/2016 | Roadster/Cabrio | Benzin | Schaltgetriebe | 133.028km

Fahrzeug aufgenommen am: 27.07.2026

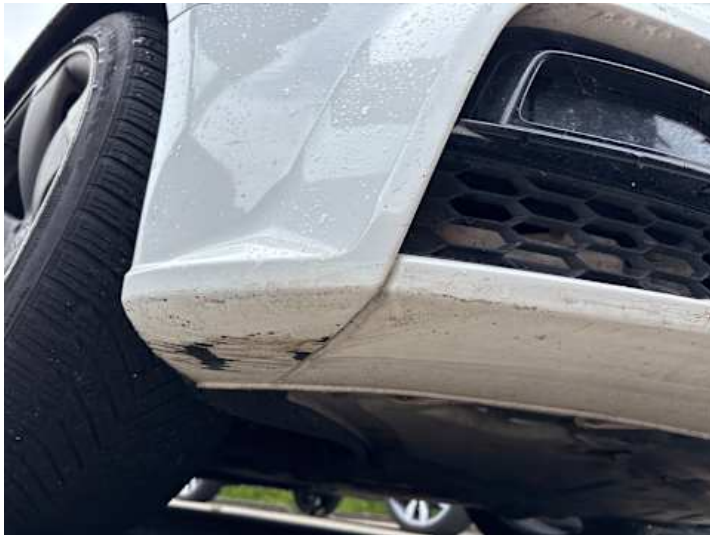
Stoßstange vorne (Kratzer)

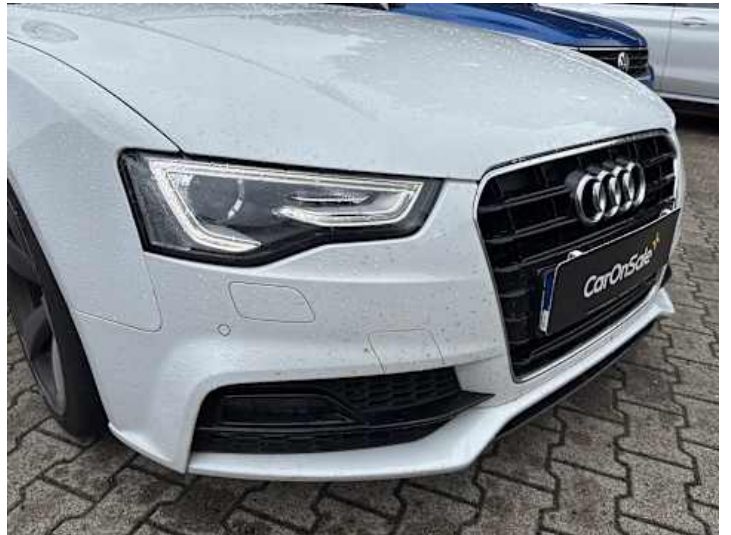
Stoßstange vorne (Kratzer)

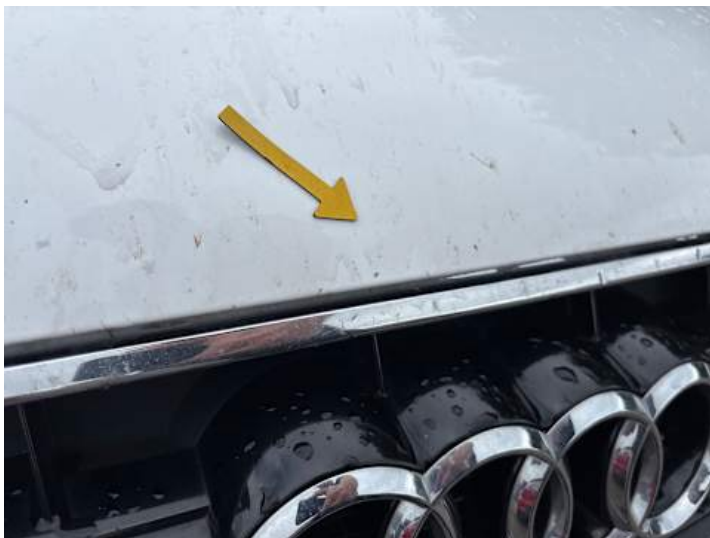
Motorhaube (Steinschlag)

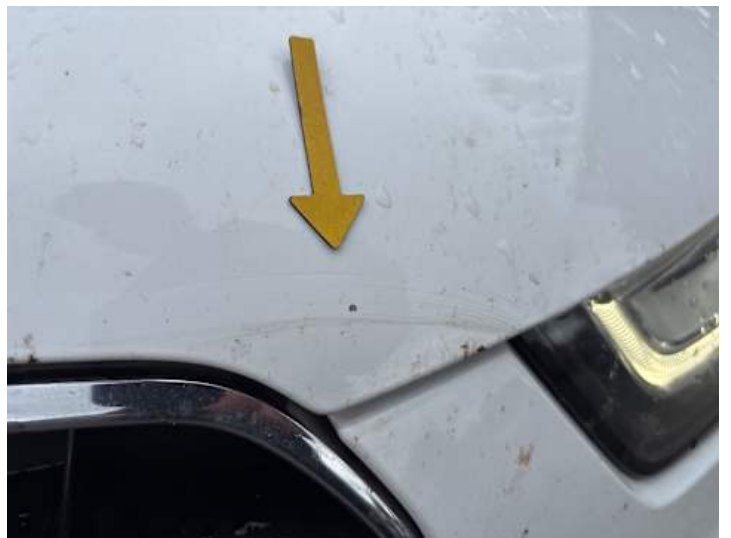
Motorhaube (Steinschlag)

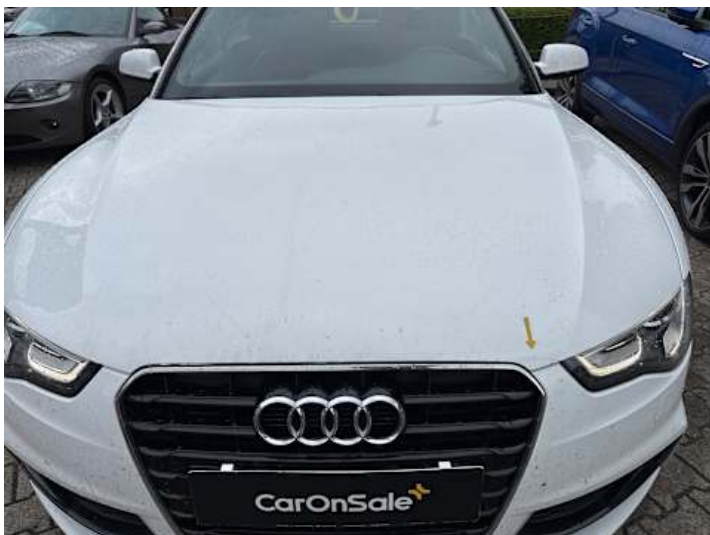
Motorhaube (Steinschlag)

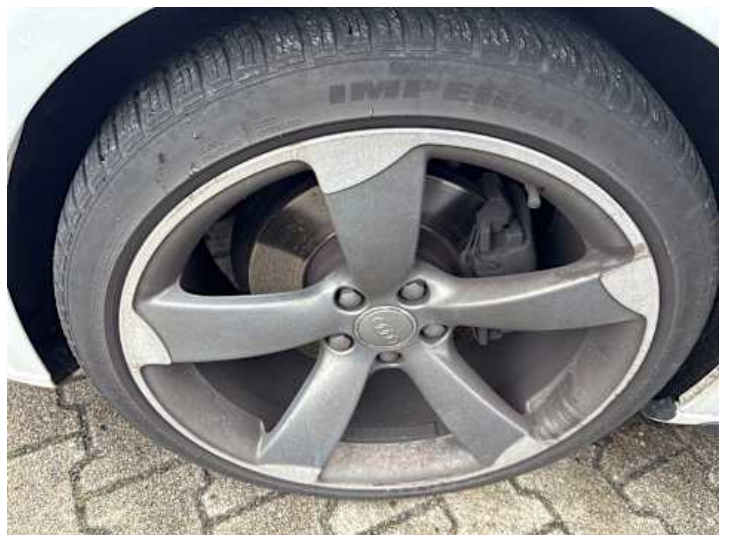
Rad (Kerben, Kratzer)

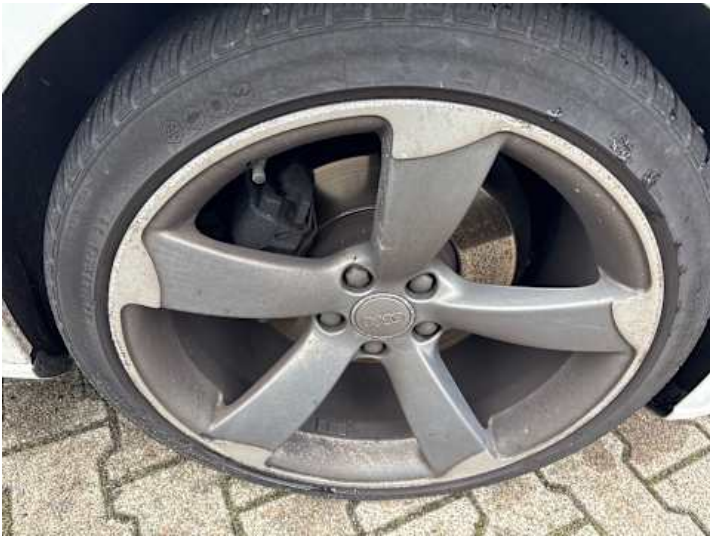
Rad (Kerben, Kratzer)

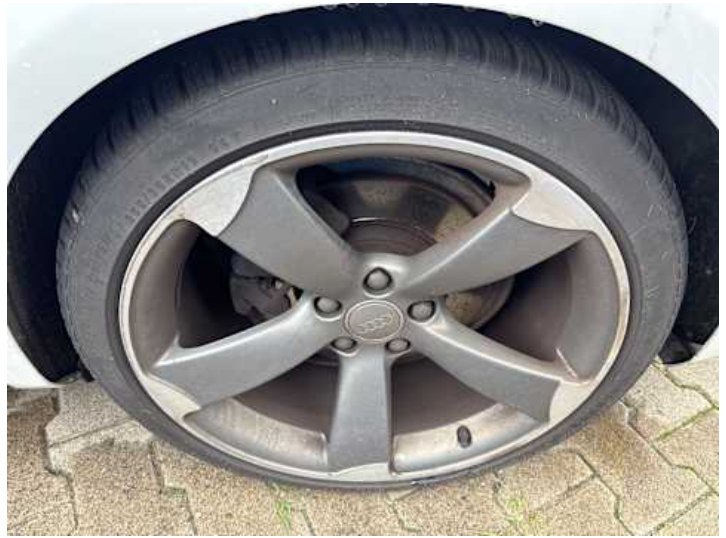
Rad (Kerben, Kratzer)

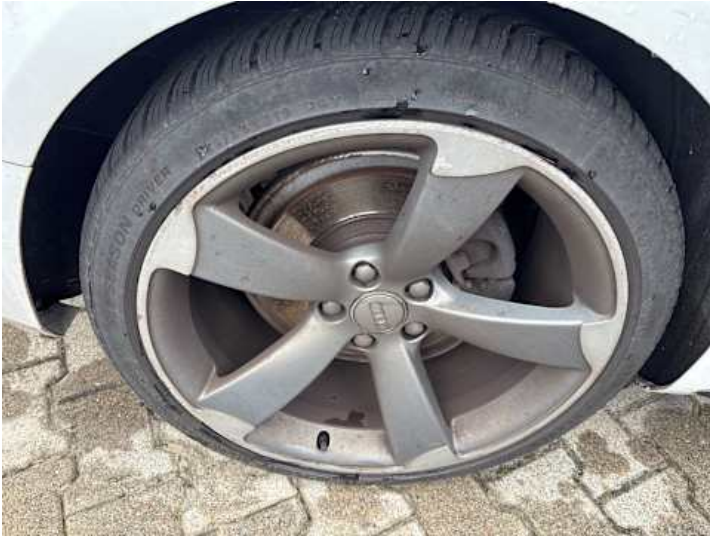
Rad (Kerben, Kratzer)

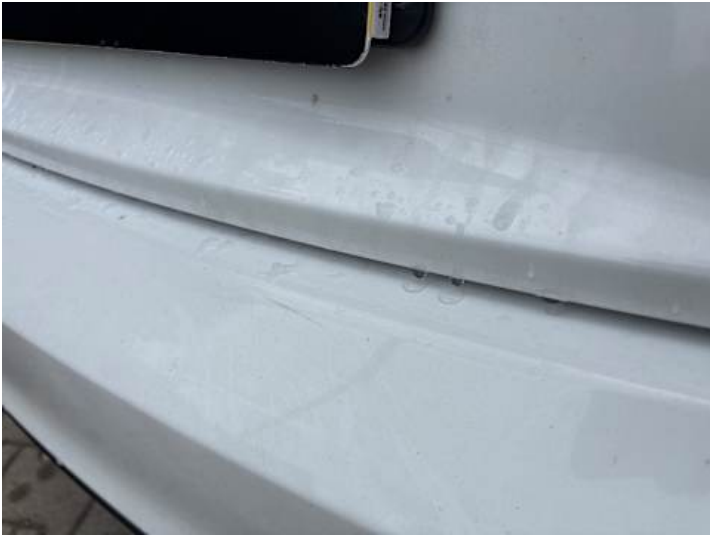
Stoßstange hinten (Kratzer)

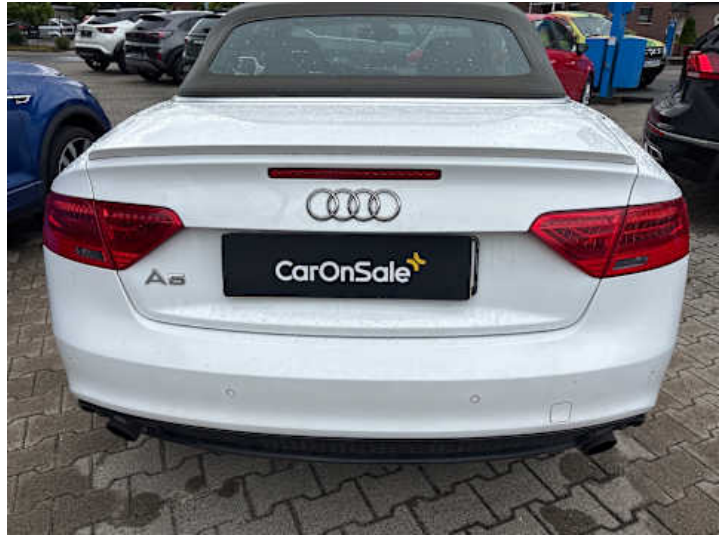
Stoßstange hinten (Kratzer)

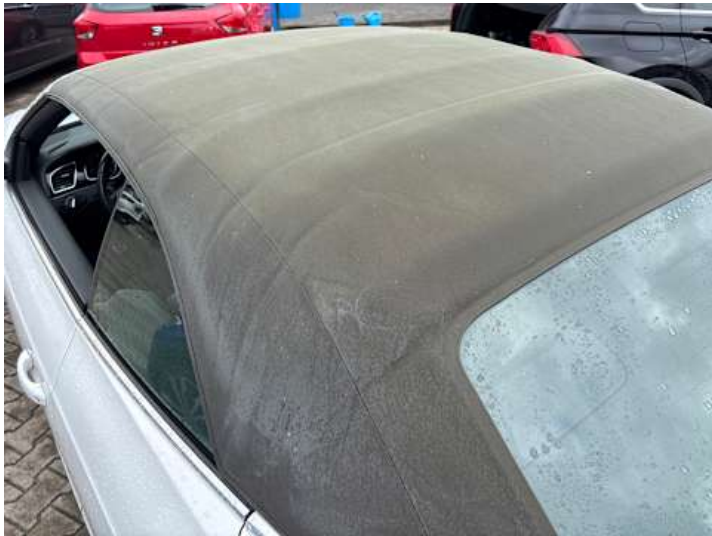
Cabrioverdeck (Verschleiß)

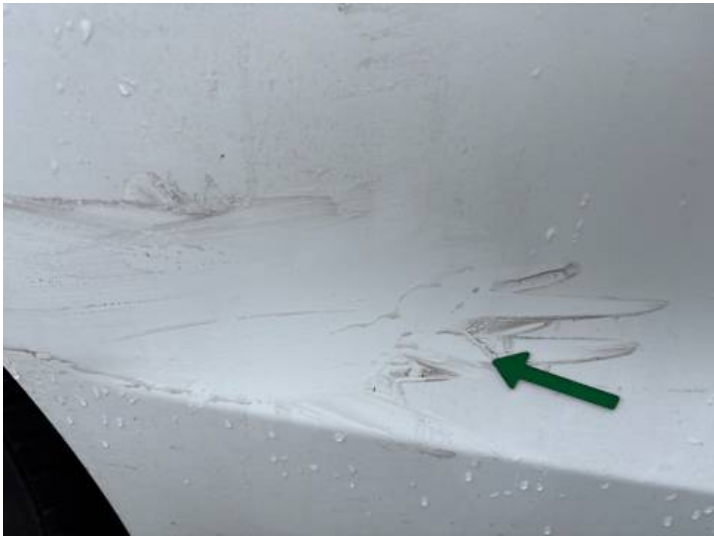
Seitenteil hinten rechts (Kratzer)

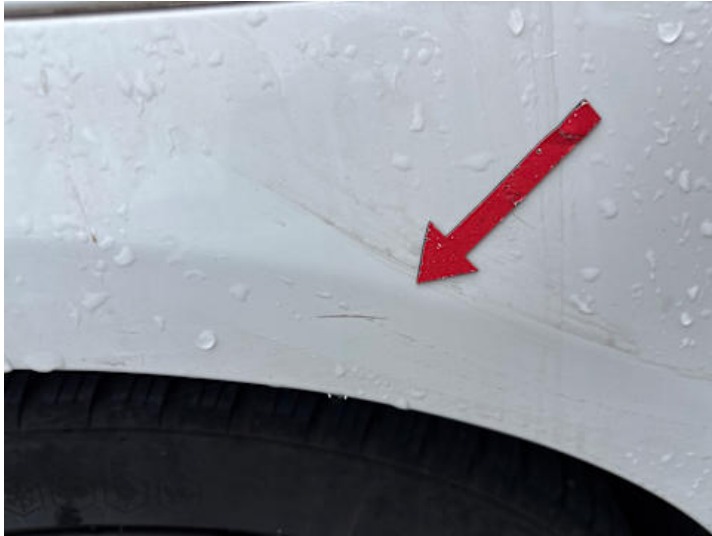
Seitenteil hinten rechts (Kratzer)

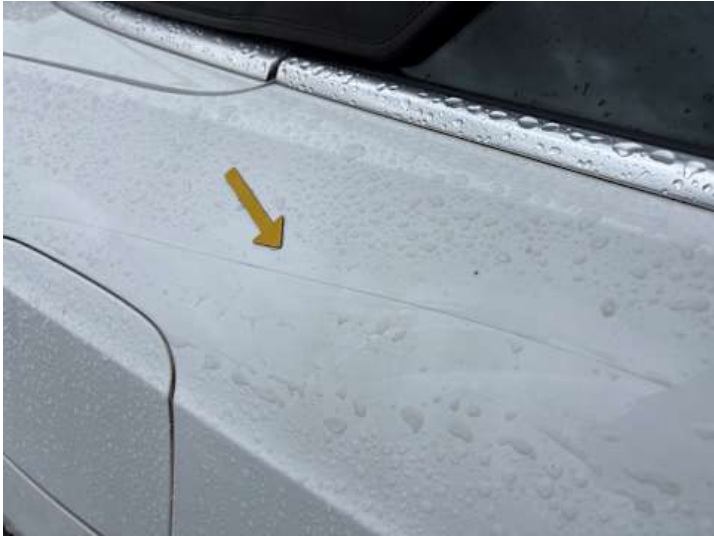
Seitenteil hinten rechts (Kratzer)

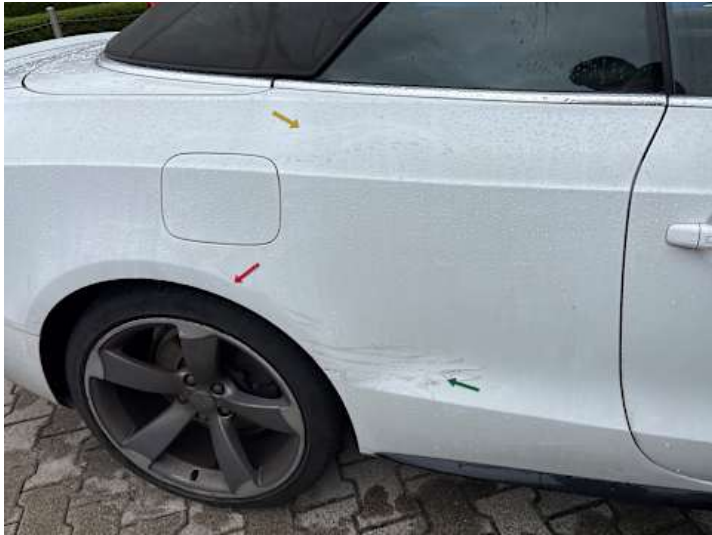
Seitenteil hinten rechts (Kratzer)

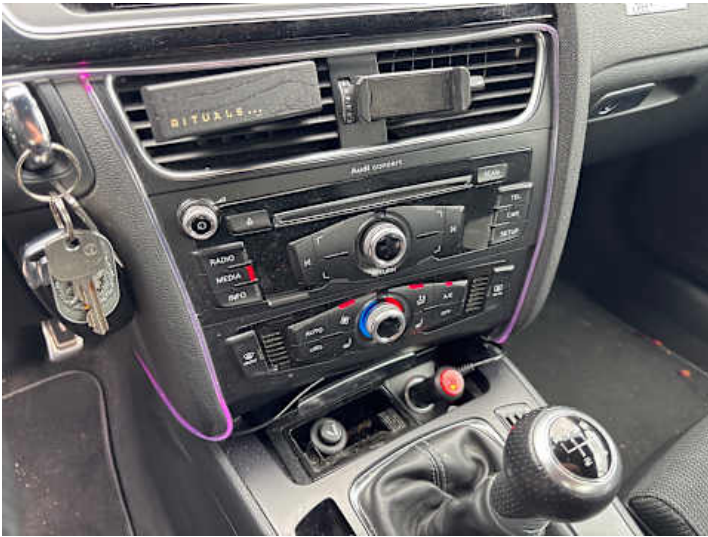
Innenraum (Verschleiß)

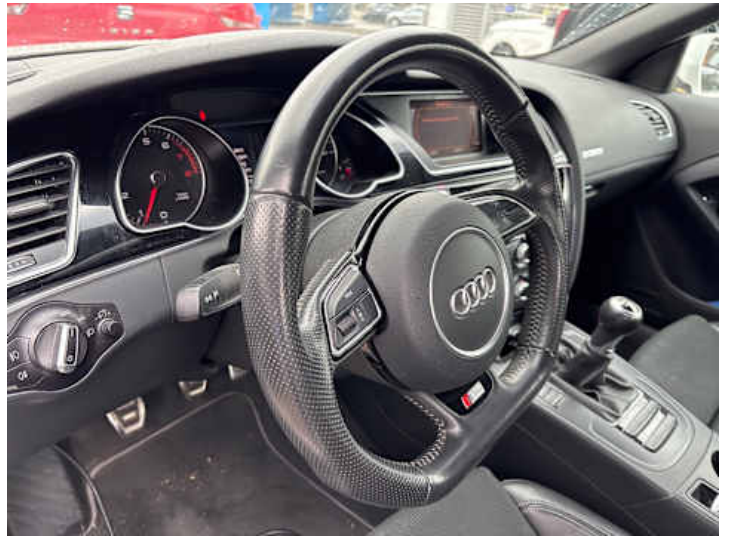
Innenraum (Verschleiß)

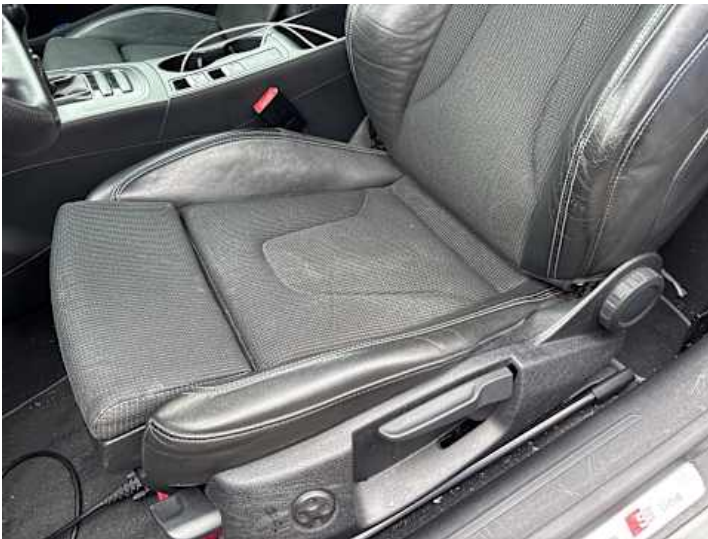
Innenraum (Verschleiß)
