## Opel Combo Edition erhöhte Nutzlast

EZ 12/2023 | Kastenwagen | Diesel | Schaltgetriebe | 74.598km  
Besteuerung: Regelbesteuert (Deutschland)  
Fahrzeugstandort: 80\*\*\*  
Fahrzeug aufgenommen am: 11.08.2026

# Hinweise zum Zustandsbericht

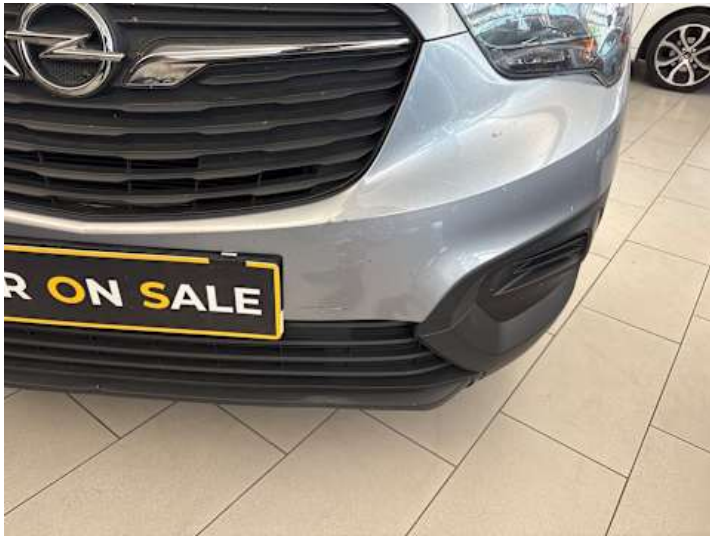
Stoßstange vorne (Lackschaden, Kratzer)

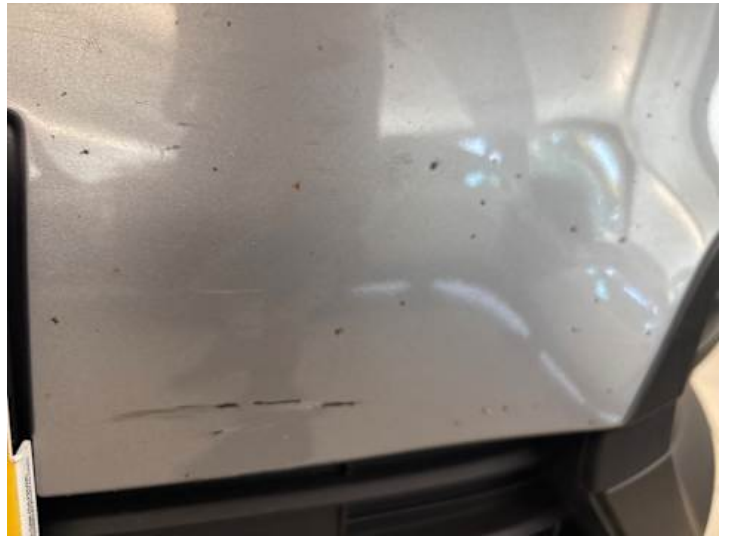
Stoßstange vorne (Lackschaden, Kratzer)

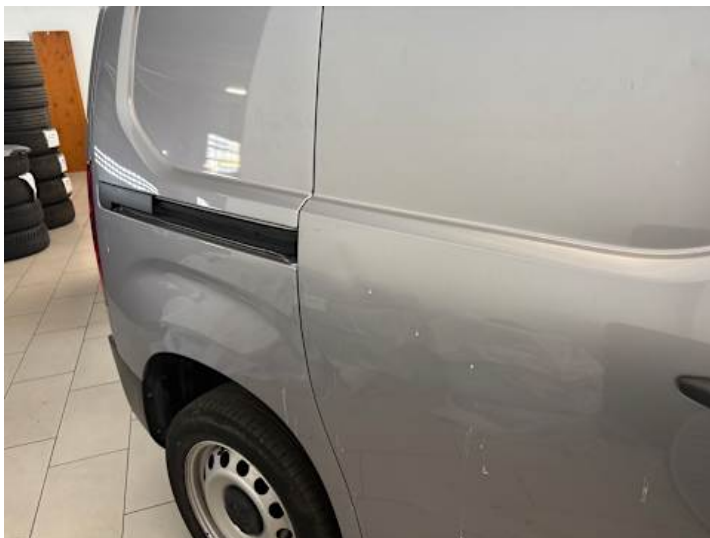
Türe hinten rechts (Verformung)

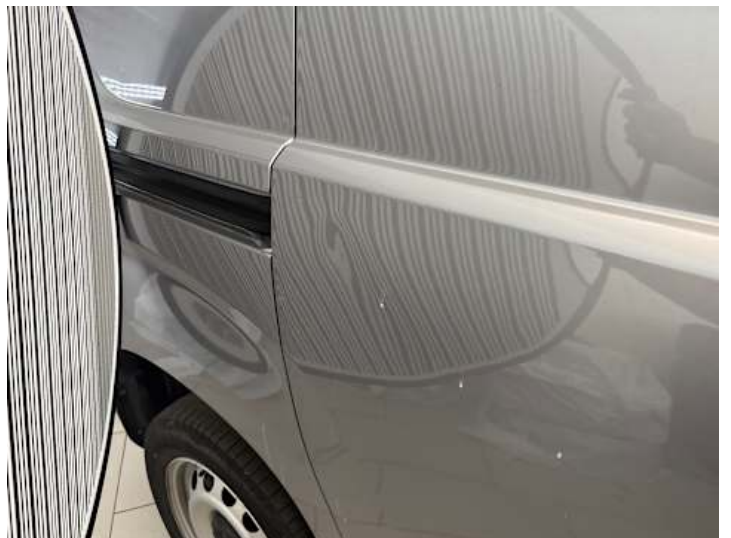
Türe hinten rechts (Verformung)

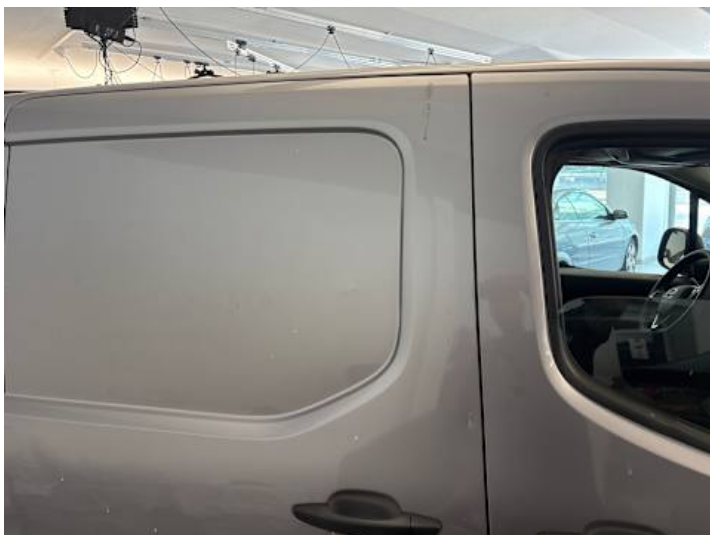
Türe hinten rechts (Verformung)

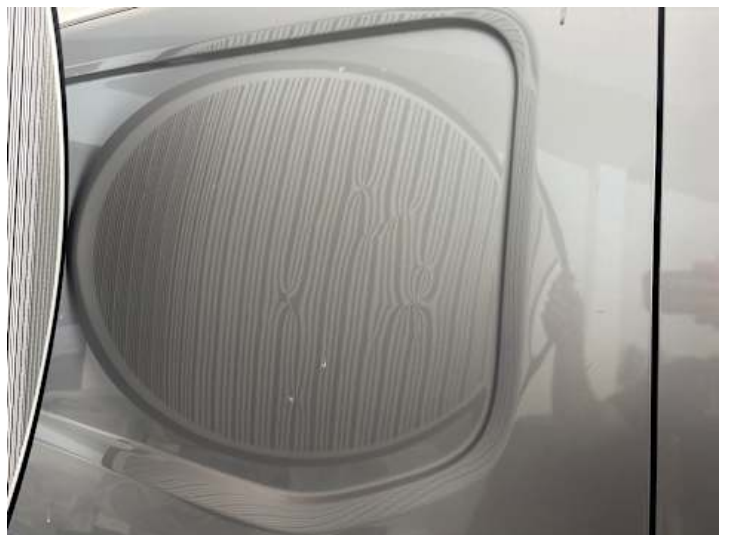
Türe hinten rechts (Verformung)

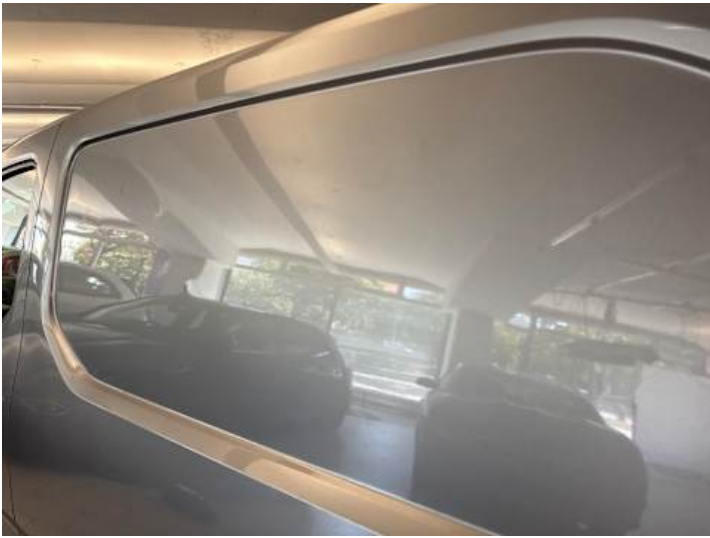
Seitenteil hinten links (Verformung)

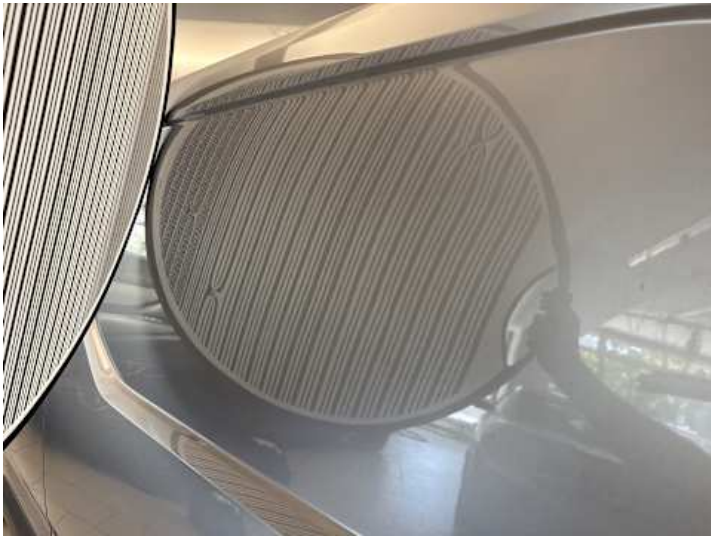
Seitenteil hinten links (Verformung)

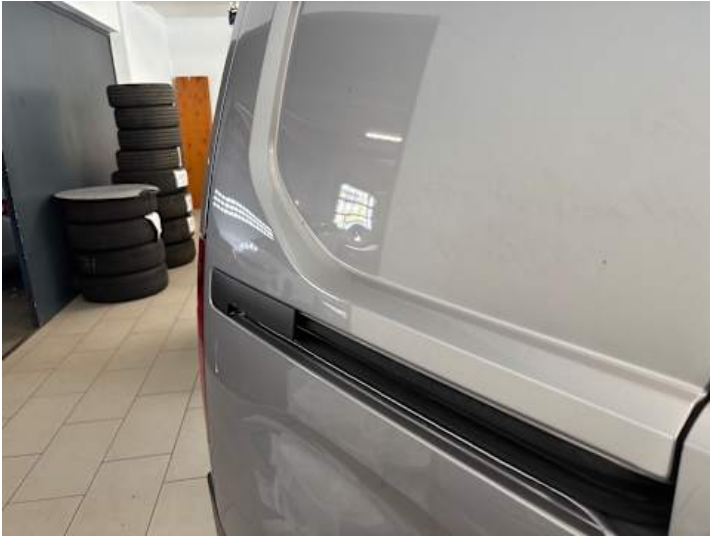
Seitenteil hinten rechts (Delle)

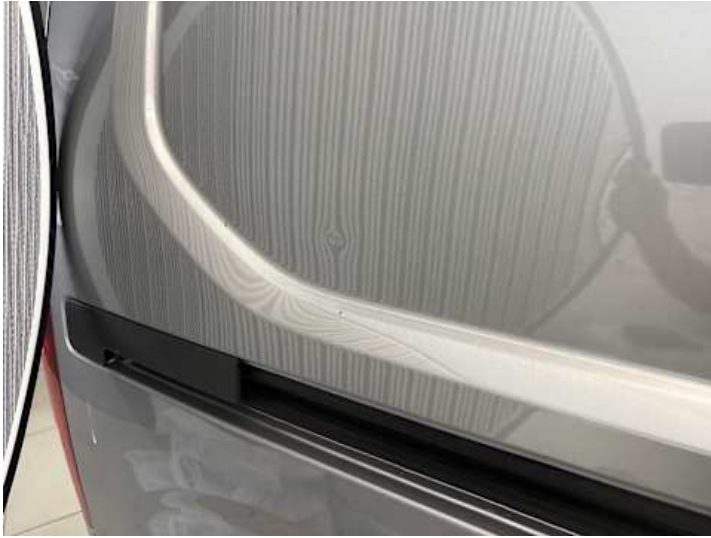
Seitenteil hinten rechts (Delle)

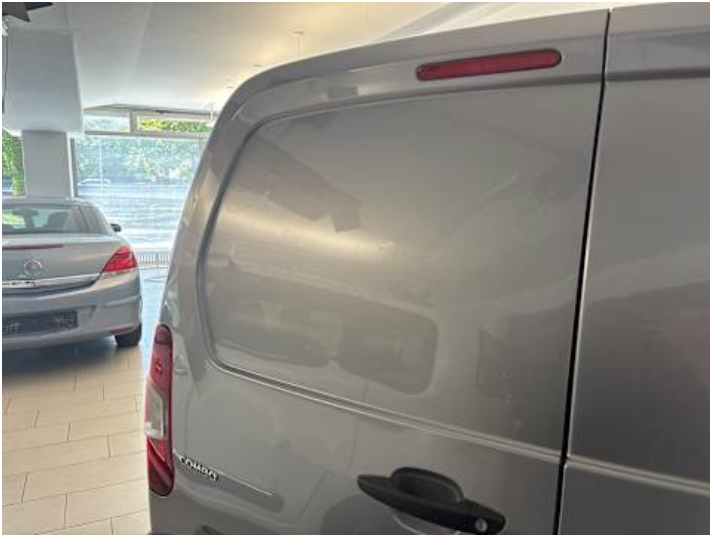
Heckklappe (Verformung)

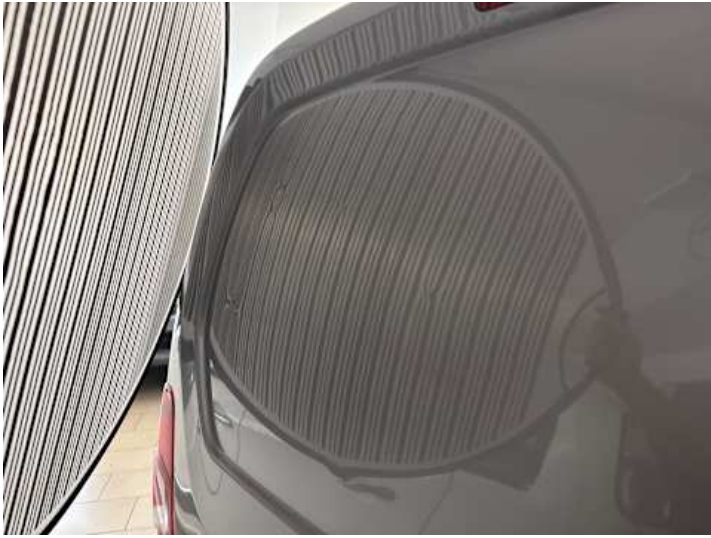
Heckklappe (Verformung)

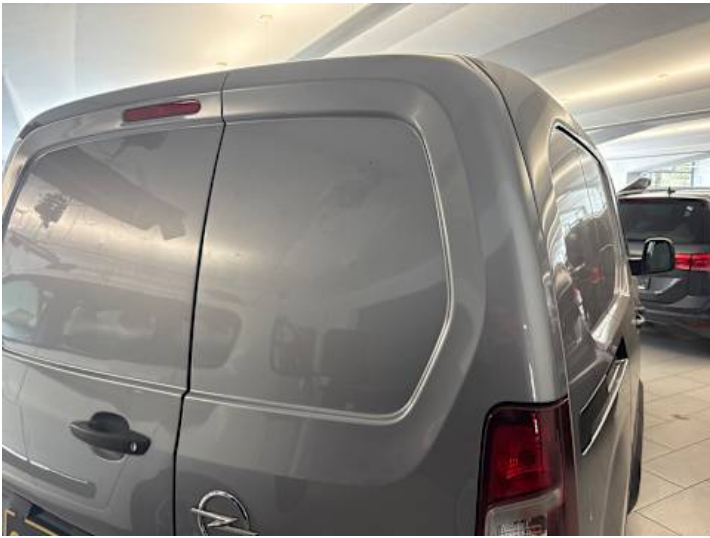
Heckklappe (Verformung)

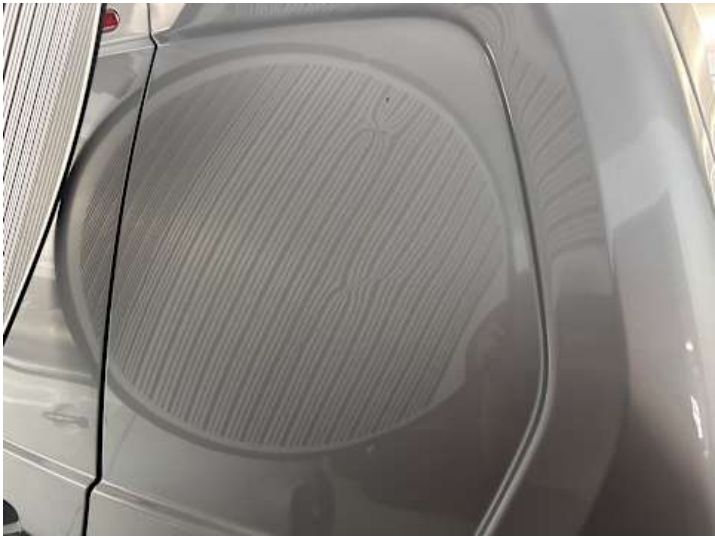
Heckklappe (Verformung)
